# Asbestinventarisatetest

Aarschotsesteenweg 124, 3300 Tienen

Attestnummer : 20240702-000931.000

Uitgegeven op : 02.07.2024

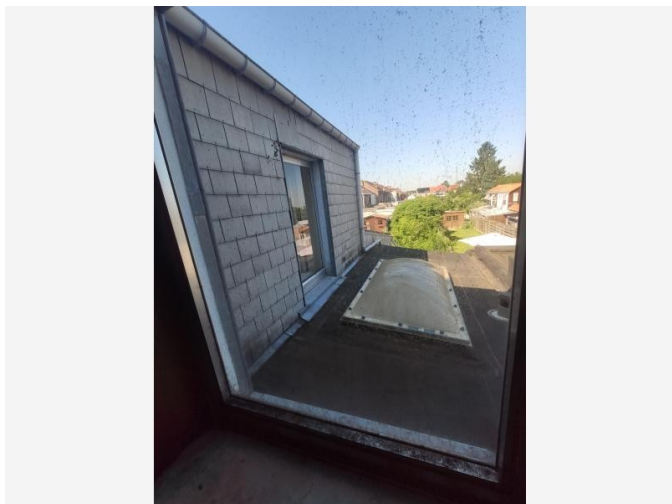
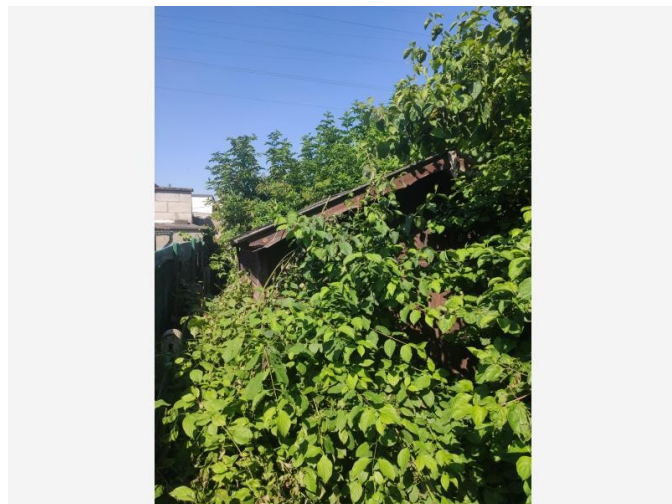
Eindbeoordeling materiaalrisico	Hoog materiaalrisico en/of hoge kans op vezelvrijgave
---------------------------------	---

Gebondenheid	Categorie 1: hechtgebonden in oorsprong
Asbestsoort (vezeltype)	Crocidoliet aanwezig
Asbestconcentratie	Laag (< 50%)
Afschermingsgraad van het gehele materiaal	Geheel of deels (ook) vrij aan de binnenlucht
Toestand van het materiaal	Matig beschadigd, matig verweerd

Beschrijving	Golfplaten dak tuinhuis
Omgeving	Grenst aan binnen- en buitenlucht
Primaire drager	Schuin dak
Asbestmateriaal	Dak- en gevelbekleding - Golfplaat
Bindmiddel van asbestmateriaal	Cement
Gebondenheid op basis van bindmiddel	Hecht
Hoeveelheid (oppervlakte - aantal)	• 14,00 m <sup>2</sup> - 1 stuk
Totale oppervlakte	14,00 m <sup>2</sup>
Eenvoudig bereikbaar	Ja
Bevestigingswijze	• Geschroefd
Identificatiemethode	Vaststelling zonder monsternamen
Destructieve handeling voor identificatie	Nee

**Dringend verwijderen**

- Zorg voor een veilig beheer. Vermijd het beschadigen van het asbestmateriaal. Controleer de toestand jaarlijks op wijzigingen.

- Eenvoudige handelingen: mag via doe-het-zelf of door werknemer(s) met opleidingsattest eenvoudige handelingen  
Verwijderingsvoorschriften volgens Codex over het welzijn op het werk Art. VI.3-54
- Eenvoudige handelingen: enkel door erkend asbestverwijderaar  
Verwijderingsvoorschriften volgens Codex over het welzijn op het werk Art. VI.3-54

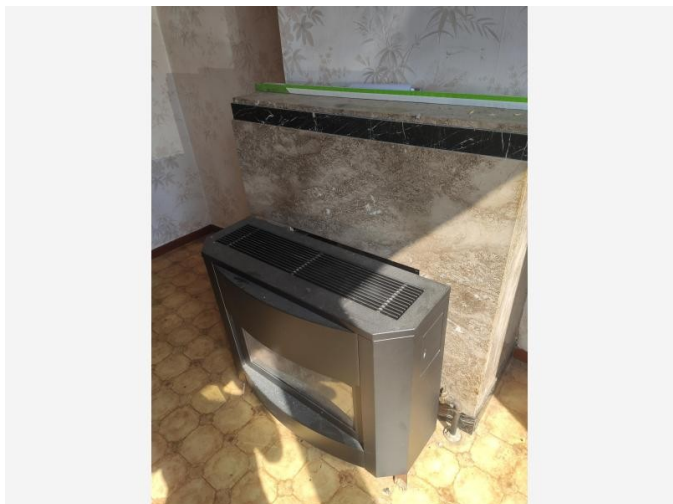
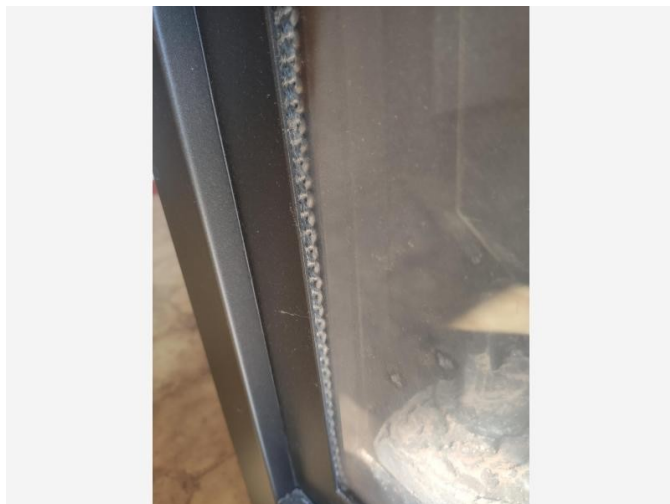
Eindbeoordeling materiaalrisico	Laag materiaalrisico en/of verlaagde kans op vezelvrijgave
---------------------------------	--

Gebondenheid	Categorie 3: niet-hechtgebonden met weinig of geen matrix
Asbestsoort (vezeltype)	Alleen chrysotiel
Asbestconcentratie	Hoog ( $\geq 50\%$ )
Afschermingsgraad van het gehele materiaal	Enkel randen niet afgeschermd maar geen contact met binnenluchtstromen
Toestand van het materiaal	Licht beschadigd, licht verweerd. Intact materiaal type Pical – asbestboard of categorie III 'gebondenheid'

Beschrijving	Kachelkoord
Omgeving	Binnen
Primaire drager	Ruimteverwarming
Asbestmateriaal	Koord, lint, band, strip
Bindmiddel van asbestmateriaal	Weinig of geen bindmiddel (textiel, bevolking, ...)
Gebondenheid op basis van bindmiddel	Niet-hechtgebonden
Hoeveelheid (lengte - omtrek - aantal)	<ul style="list-style-type: none"><li>• 1,00 m - 3,00 cm - 1 stuk</li></ul>
Totale oppervlakte	0,03 m <sup>2</sup>
Eenvoudig bereikbaar	Ja
Bevestigingswijze	<ul style="list-style-type: none"><li>• Geklemd</li></ul>
Identificatiemethode	Vaststelling zonder monsternamen
Destructieve handeling voor identificatie	Nee

Verwijderen

- Zorg voor een veilig beheer. Vermijd het beschadigen van het asbestmateriaal. Controleer de toestand jaarlijks op wijzigingen.

- Eenvoudige handelingen: mag via doe-het-zelf of door werknemer(s) met opleidingsattest eenvoudige handelingen  
Verwijderingsvoorschriften volgens Codex over het welzijn op het werk Art. VI.3-54
- Eenvoudige handelingen: enkel door erkend asbestverwijderaar  
Verwijderingsvoorschriften volgens Codex over het welzijn op het werk Art. VI.3-54

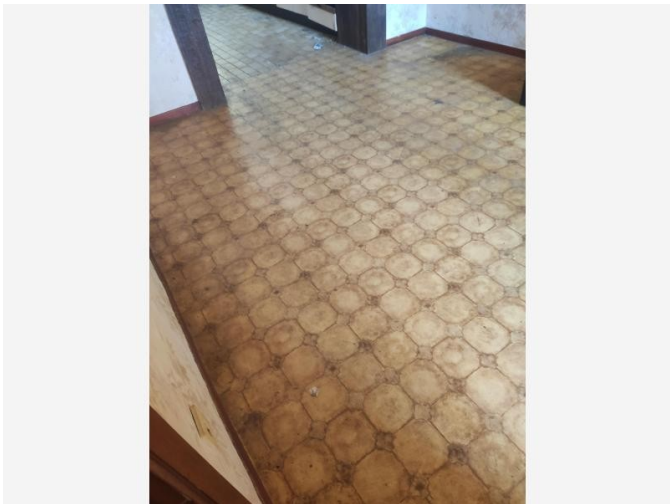
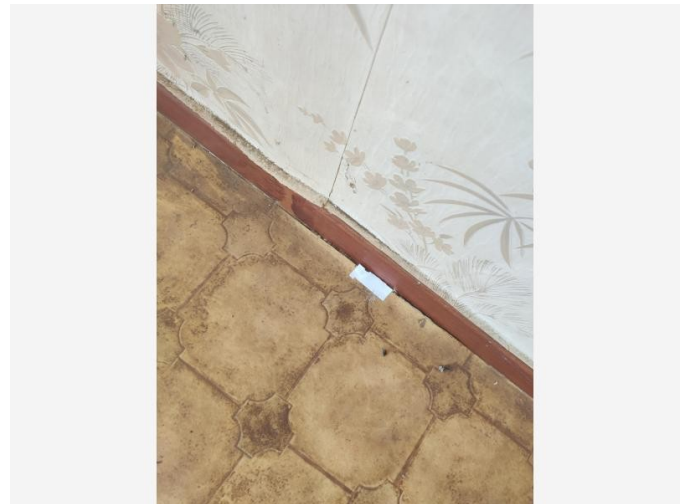
Eindbeoordeling materiaalrisico	Verhoogd materiaalrisico en/of verhoogde kans op vezelvrijgave
---------------------------------	--

Gebondenheid	Categorie 2: niet-hechtgebonden met matrix
Asbestsoort (vezeltype)	Alleen chrysotiel
Asbestconcentratie	Hoog ( $\geq 50\%$ )
Afschermingsgraad van het gehele materiaal	Geheel of deels (ook) vrij aan de binnenlucht
Toestand van het materiaal	Licht beschadigd, licht verweerd. Intact materiaal type Pical – asbestboard of categorie III 'gebondenheid'

#	Type	Referentie	Resultaat
3.1	Puntmonster	002	Chrysotiel

Beschrijving	Vinylvloerbekleding living
Omgeving	Binnen
Primaire drager	Vloer
Asbestmateriaal	Prefab - afwerking - Vloerzeil
Bindmiddel van asbestmateriaal	Karton - papier - viltachtig
Gebondenheid op basis van bindmiddel	Niet-hechtgebonden
Hoeveelheid (oppervlakte - aantal)	<ul style="list-style-type: none"><li>• 40,00 m<sup>2</sup> - 1 stuk</li></ul>
Totale oppervlakte	40,00 m <sup>2</sup>
Eenvoudig bereikbaar	Ja
Bevestigingswijze	<ul style="list-style-type: none"><li>• Verlijmd, ingegoten, versmeerd</li></ul>
Identificatiemethode	Vaststelling met monstername
Destructieve handeling voor identificatie	Nee

**Verwijderen**

- Zorg voor een veilig beheer. Vermijd het beschadigen van het asbestmateriaal. Controleer de toestand jaarlijks op wijzigingen.

- Eenvoudige handelingen: mag via doe-het-zelf of door werknemer(s) met opleidingsattest eenvoudige handelingen  
Verwijderingsvoorschriften volgens Codex over het welzijn op het werk Art. VI.3-54
- Eenvoudige handelingen: enkel door erkend asbestverwijderaar  
Verwijderingsvoorschriften volgens Codex over het welzijn op het werk Art. VI.3-54

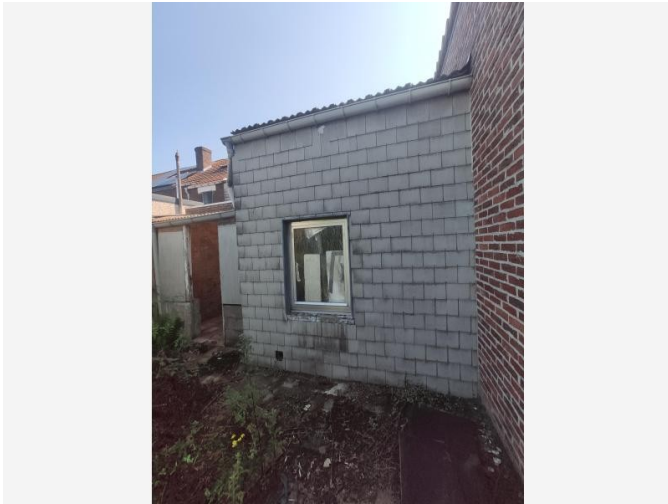
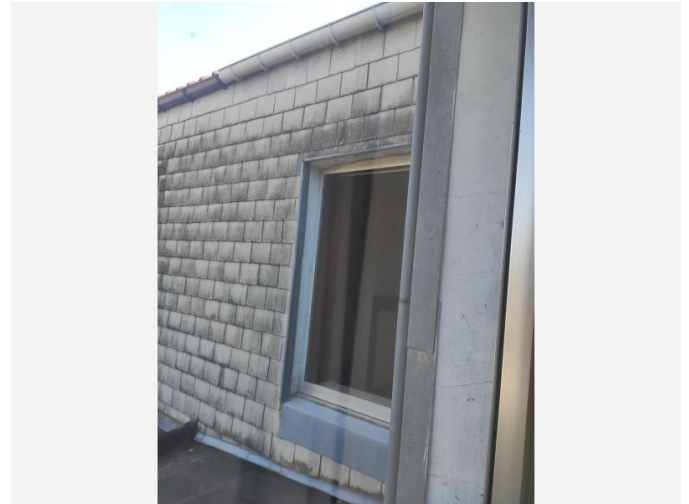
Eindbeoordeling materiaalrisico	Laag materiaalrisico en/of verlaagde kans op vezelvrijgave
---------------------------------	--

Gebondenheid	Categorie 1: hechtgebonden in oorsprong
Asbestsoort (vezeltype)	Crocidoliet aanwezig
Asbestconcentratie	Laag (< 50%)
Afschermingsgraad van het gehele materiaal	Geheel of deels vrij aan de buitenlucht
Toestand van het materiaal	Licht beschadigd, licht verweerd. Intact materiaal type Pical – asbestboard of categorie III 'gebondenheid'

Beschrijving	Gevelleien
Omgeving	Buiten
Primaire drager	Wand buitenschil
Asbestmateriaal	Dak- en gevelbekleding - Lei, shingle
Bindmiddel van asbestmateriaal	Cement
Gebondenheid op basis van bindmiddel	Hecht
Hoeveelheid (oppervlakte - aantal)	• 12,00 m <sup>2</sup> - 2 stuks
Totale oppervlakte	24,00 m <sup>2</sup>
Eenvoudig bereikbaar	Ja
Bevestigingswijze	• Geklemd
Identificatiemethode	Vaststelling zonder monstername
Destructieve handeling voor identificatie	Nee

Verwijderen

- Zorg voor een veilig beheer. Vermijd het beschadigen van het asbestmateriaal. Controleer de toestand jaarlijks op wijzigingen.

- Eenvoudige handelingen: mag via doe-het-zelf of door werknemer(s) met opleidingsattest eenvoudige handelingen  
Verwijderingsvoorschriften volgens Codex over het welzijn op het werk Art. VI.3-54
- Eenvoudige handelingen: enkel door erkend asbestverwijderaar  
Verwijderingsvoorschriften volgens Codex over het welzijn op het werk Art. VI.3-54

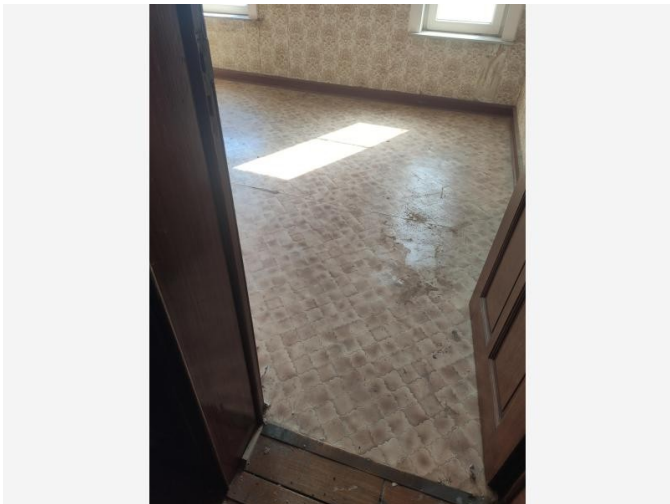
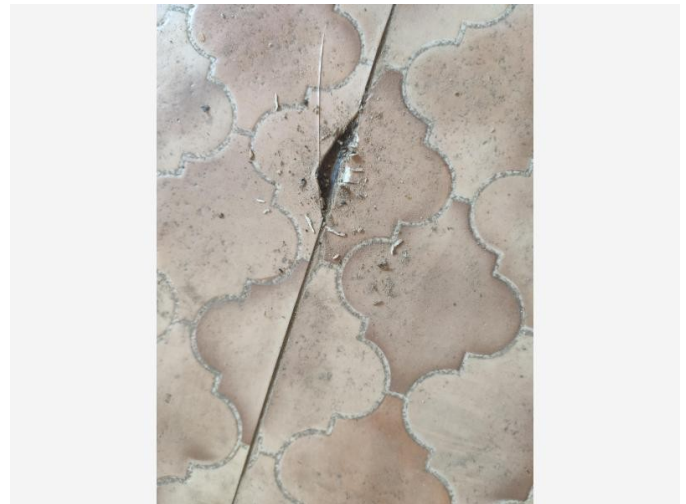
Eindbeoordeling materiaalrisico	Laag materiaalrisico en/of verlaagde kans op vezelvrijgave
---------------------------------	--

Gebondenheid	Categorie 1: hechtgebonden in oorsprong
Asbestsoort (vezeltype)	Alleen chrysotiel
Asbestconcentratie	Laag (< 50%)
Afschermingsgraad van het gehele materiaal	Geheel of deels (ook) vrij aan de binnenlucht
Toestand van het materiaal	Licht beschadigd, licht verweerd. Intact materiaal type Pical – asbestboard of categorie III 'gebondenheid'

#	Type	Referentie	Resultaat
5.1	Puntmonster	003	Chrysotiel

Beschrijving	Vinylvloerbekleding kamer straatkant
Omgeving	Binnen
Primaire drager	Vloer
Asbestmateriaal	Prefab - afwerking - Vloerzeil
Bindmiddel van asbestmateriaal	Kunststof of -hars
Gebondenheid op basis van bindmiddel	Hecht
Hoeveelheid (oppervlakte - aantal)	<ul style="list-style-type: none"><li>• 20,00 m<sup>2</sup> - 1 stuk</li></ul>
Totale oppervlakte	20,00 m <sup>2</sup>
Eenvoudig bereikbaar	Ja
Bevestigingswijze	<ul style="list-style-type: none"><li>• Verlijmd, ingegoten, versmeerd</li></ul>
Identificatiemethode	Vaststelling met monstername
Destructieve handeling voor identificatie	Nee

Zorgvuldig beheren

- Zorg voor een veilig beheer. Vermijd het beschadigen van het asbestmateriaal. Controleer de toestand jaarlijks op wijzigingen.

- Eenvoudige handelingen: mag via doe-het-zelf of door werknemer(s) met opleidingsattest eenvoudige handelingen  
Verwijderingsvoorschriften volgens Codex over het welzijn op het werk Art. VI.3-54
- Eenvoudige handelingen: enkel door erkend asbestverwijderaar  
Verwijderingsvoorschriften volgens Codex over het welzijn op het werk Art. VI.3-54

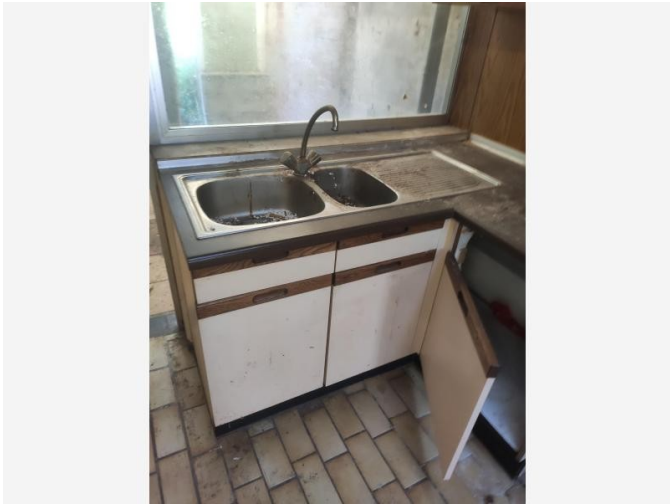
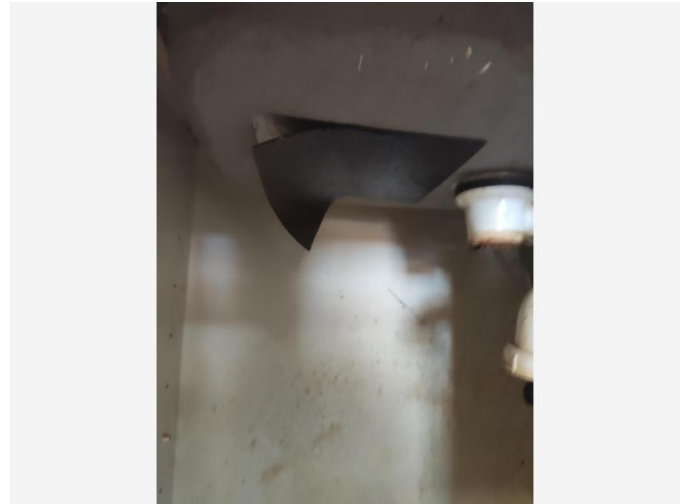
Eindbeoordeling materiaalrisico	Laag materiaalrisico en/of verlaagde kans op vezelvrijgave
---------------------------------	--

Gebondenheid	Categorie 1: hechtgebonden in oorsprong
Asbestsoort (vezeltype)	Crocidoliet aanwezig
Asbestconcentratie	Laag (< 50%)
Afschermingsgraad van het gehele materiaal	Enkel randen niet afgeschermd maar geen contact met binnenluchtstromen
Toestand van het materiaal	Licht beschadigd, licht verweerd. Intact materiaal type Pical – asbestboard of categorie III 'gebondenheid'

Beschrijving	Dreunplaat
Omgeving	Binnen
Primaire drager	Inrichting (meubilair, ...)
Asbestmateriaal	Dreunplaat
Bindmiddel van asbestmateriaal	Bitumen (roofing, teer, asfalt)
Gebondenheid op basis van bindmiddel	Hecht
Hoeveelheid (gewicht - aantal)	<ul style="list-style-type: none"><li>• 0,20 kg - 1 stuk</li></ul>
Totaal gewicht	0,20 kg
Eenvoudig bereikbaar	Ja
Bevestigingswijze	<ul style="list-style-type: none"><li>• Verlijmd, ingegoten, versmeerd</li></ul>
Identificatiemethode	Vaststelling zonder monsternamen
Destructieve handeling voor identificatie	Nee

Zorgvuldig beheren

- Zorg voor een veilig beheer. Vermijd het beschadigen van het asbestmateriaal. Controleer de toestand jaarlijks op wijzigingen.

- Eenvoudige handelingen: mag via doe-het-zelf of door werknemer(s) met opleidingsattest eenvoudige handelingen  
Verwijderingsvoorschriften volgens Codex over het welzijn op het werk Art. VI.3-54
- Eenvoudige handelingen: enkel door erkend asbestverwijderaar  
Verwijderingsvoorschriften volgens Codex over het welzijn op het werk Art. VI.3-54

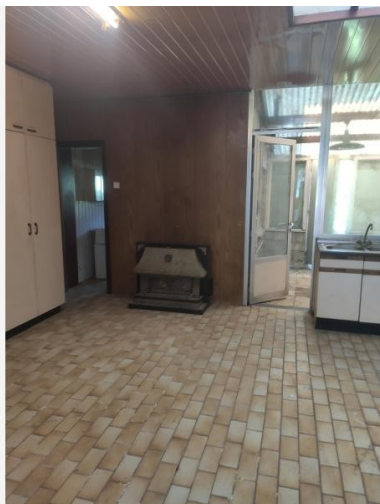
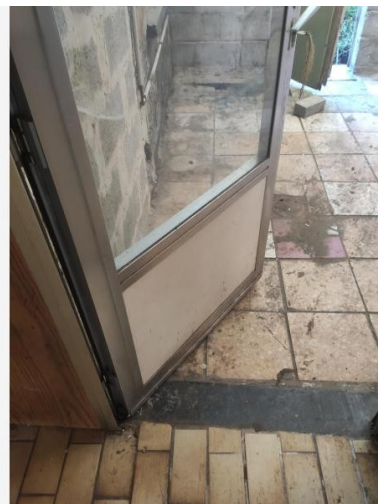
Eindbeoordeling materiaalrisico	Laag materiaalrisico en/of verlaagde kans op vezelvrijgave
---------------------------------	--

Gebondenheid	Categorie 1: hechtgebonden in oorsprong
Asbestsoort (vezeltype)	Crocidoliet aanwezig
Asbestconcentratie	Laag (< 50%)
Afschermingsgraad van het gehele materiaal	Geheel of deels (ook) vrij aan binnenluchtstromen
Toestand van het materiaal	Onbeschadigd, niet verweerd

Beschrijving	Glasalplaat
Omgeving	Binnen
Primaire drager	Wandopening verticaal (raam, deur, ...)
Asbestmateriaal	Plaat, paneel, tablet - Geëmailleerd, type Glasal
Bindmiddel van asbestmateriaal	Cement
Gebondenheid op basis van bindmiddel	Hecht
Hoeveelheid (oppervlakte - dikte - aantal)	• 0,50 m <sup>2</sup> - 0,30 cm - 1 stuk
Totaal volume	0,002 m <sup>3</sup>
Eenvoudig bereikbaar	Ja
Bevestigingswijze	• Geklemd
Identificatiemethode	Vaststelling zonder monstername
Destructieve handeling voor identificatie	Nee

Zorgvuldig beheren

- Zorg voor een veilig beheer. Vermijd het beschadigen van het asbestmateriaal. Controleer de toestand jaarlijks op wijzigingen.

- Eenvoudige handelingen: mag via doe-het-zelf of door werknemer(s) met opleidingsattest eenvoudige handelingen  
Verwijderingsvoorschriften volgens Codex over het welzijn op het werk Art. VI.3-54
- Eenvoudige handelingen: enkel door erkend asbestverwijderaar  
Verwijderingsvoorschriften volgens Codex over het welzijn op het werk Art. VI.3-54

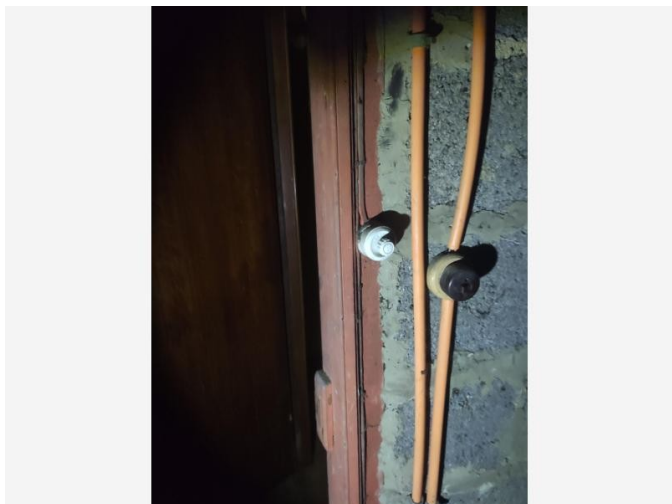
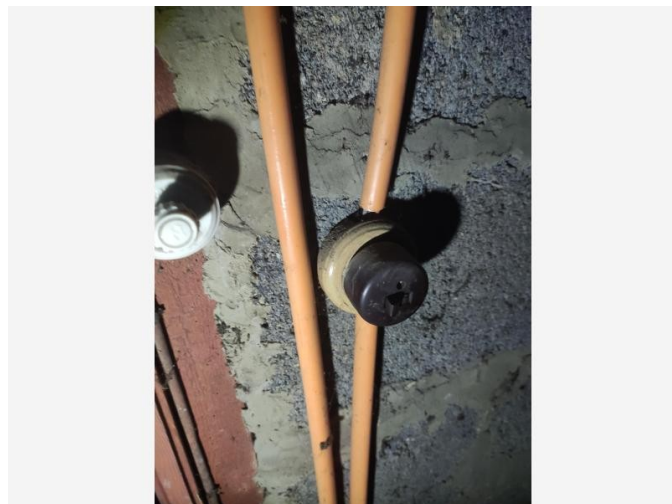
Eindbeoordeling materiaalrisico	Laag materiaalrisico en/of verlaagde kans op vezelvrijgave
---------------------------------	--

Gebondenheid	Categorie 1: hechtgebonden in oorsprong
Asbestsoort (vezeltype)	Crocidoliet aanwezig
Asbestconcentratie	Laag (< 50%)
Afschermingsgraad van het gehele materiaal	Geheel of deels (ook) vrij aan de binnenlucht
Toestand van het materiaal	Onbeschadigd, niet verweerd

Beschrijving	Lichtschakelaars
Omgeving	Binnen
Primaire drager	Communicatie en elektrische infrastructuur en uitrusting
Asbestmateriaal	Plaat, paneel, tablet - Type Bakeliet
Bindmiddel van asbestmateriaal	Kunststof of -hars
Gebondenheid op basis van bindmiddel	Hecht
Hoeveelheid (oppervlakte - dikte - aantal)	<ul style="list-style-type: none"><li>• 0,01 m<sup>2</sup> - 0,30 cm - 3 stuks</li></ul>
Totaal volume	< 0,001 m <sup>3</sup>
Eenvoudig bereikbaar	Ja
Bevestigingswijze	<ul style="list-style-type: none"><li>• Geschroefd</li></ul>
Identificatiemethode	Vaststelling zonder monstername
Destructieve handeling voor identificatie	Nee

Zorgvuldig beheren

- Zorg voor een veilig beheer. Vermijd het beschadigen van het asbestmateriaal. Controleer de toestand jaarlijks op wijzigingen.

- Eenvoudige handelingen: mag via doe-het-zelf of door werknemer(s) met opleidingsattest eenvoudige handelingen  
Verwijderingsvoorschriften volgens Codex over het welzijn op het werk Art. VI.3-54
- Eenvoudige handelingen: enkel door erkend asbestverwijderaar  
Verwijderingsvoorschriften volgens Codex over het welzijn op het werk Art. VI.3-54

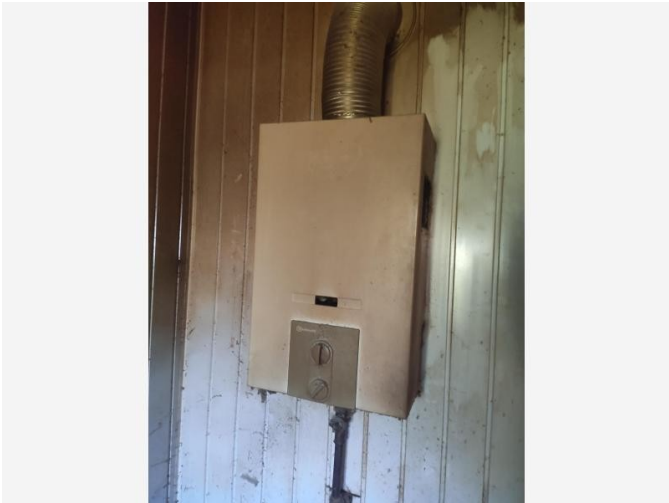
Kans op aanwezigheid van asbestverdachte pakking in oude verwarmingsketel met onbekend productiejaar. Staalname niet mogelijk binnen het kader van een niet-destructieve inventaris.

Identificatiemethode	Redelijk vermoeden
Primaire drager	HVAC infrastructuur en uitrusting
(Asbest)materiaal	Pakking, dichting
Bindmiddel	Karton - papier - viltachtig
Gebondenheid bindmiddel	Niet-hechtgebonden

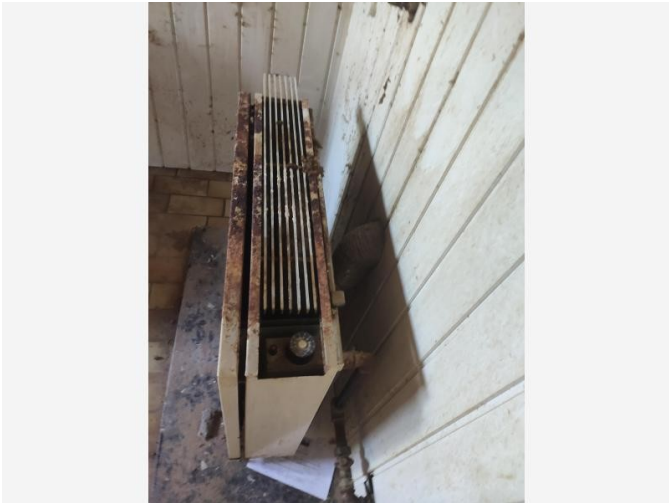
Kans op aanwezigheid van asbestverdachte pakking in oude verwarmingen met onbekend productiejaar. Staalname niet mogelijk binnen het kader van een niet-destructieve inventaris.

Identificatiemethode	Redelijk vermoeden
Primaire drager	HVAC infrastructuur en uitrusting
(Asbest)materiaal	Pakking, dichting
Bindmiddel	Karton - papier - viltachtig
Gebondenheid bindmiddel	Niet-hechtgebonden

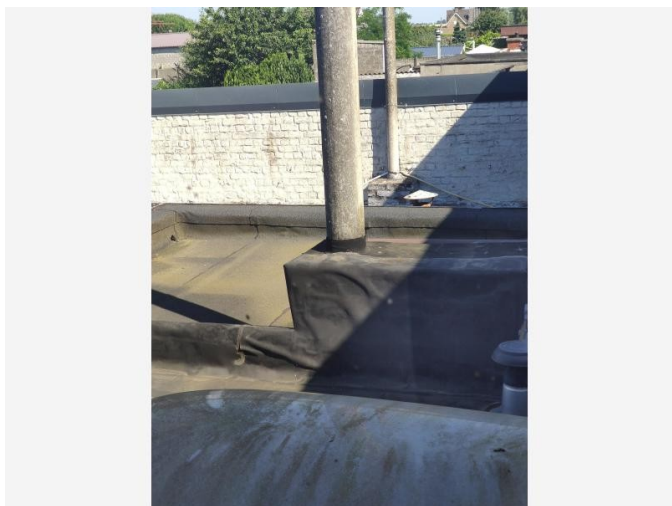
De schouwpijp (achteraan op het plat dak) is van cement en asbestverdacht. De schouwpijp bevindt zich echter op basis van visuele inspectie van de woning normaal niet op de inspectielocatie.

Identificatiemethode	Redelijk vermoeden
Primaire drager	Plat dak
(Asbest)materiaal	Rookgaskanaal
Bindmiddel	Cement
Gebondenheid bindmiddel	Hecht

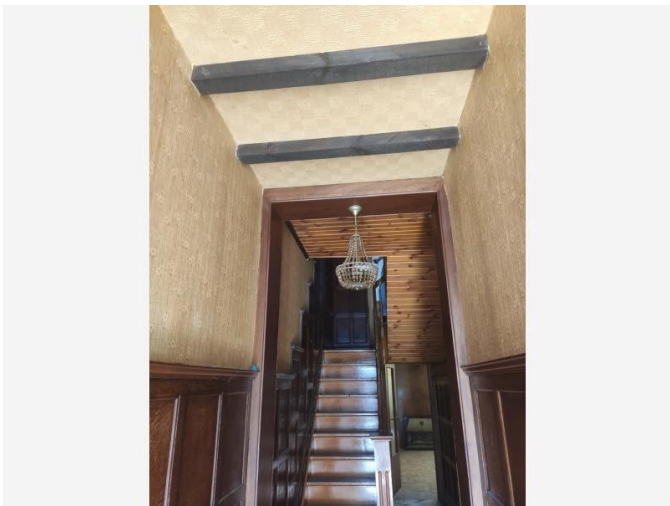
Er is geen pleisterwerk op de plafonds aanwezig in de woning.
