# Asbestinventarisatetest

Paardenbrugstraat 70, 3300 Tienen

Attestnummer : 20240916-000323.000

Uitgegeven op : 16.09.2024

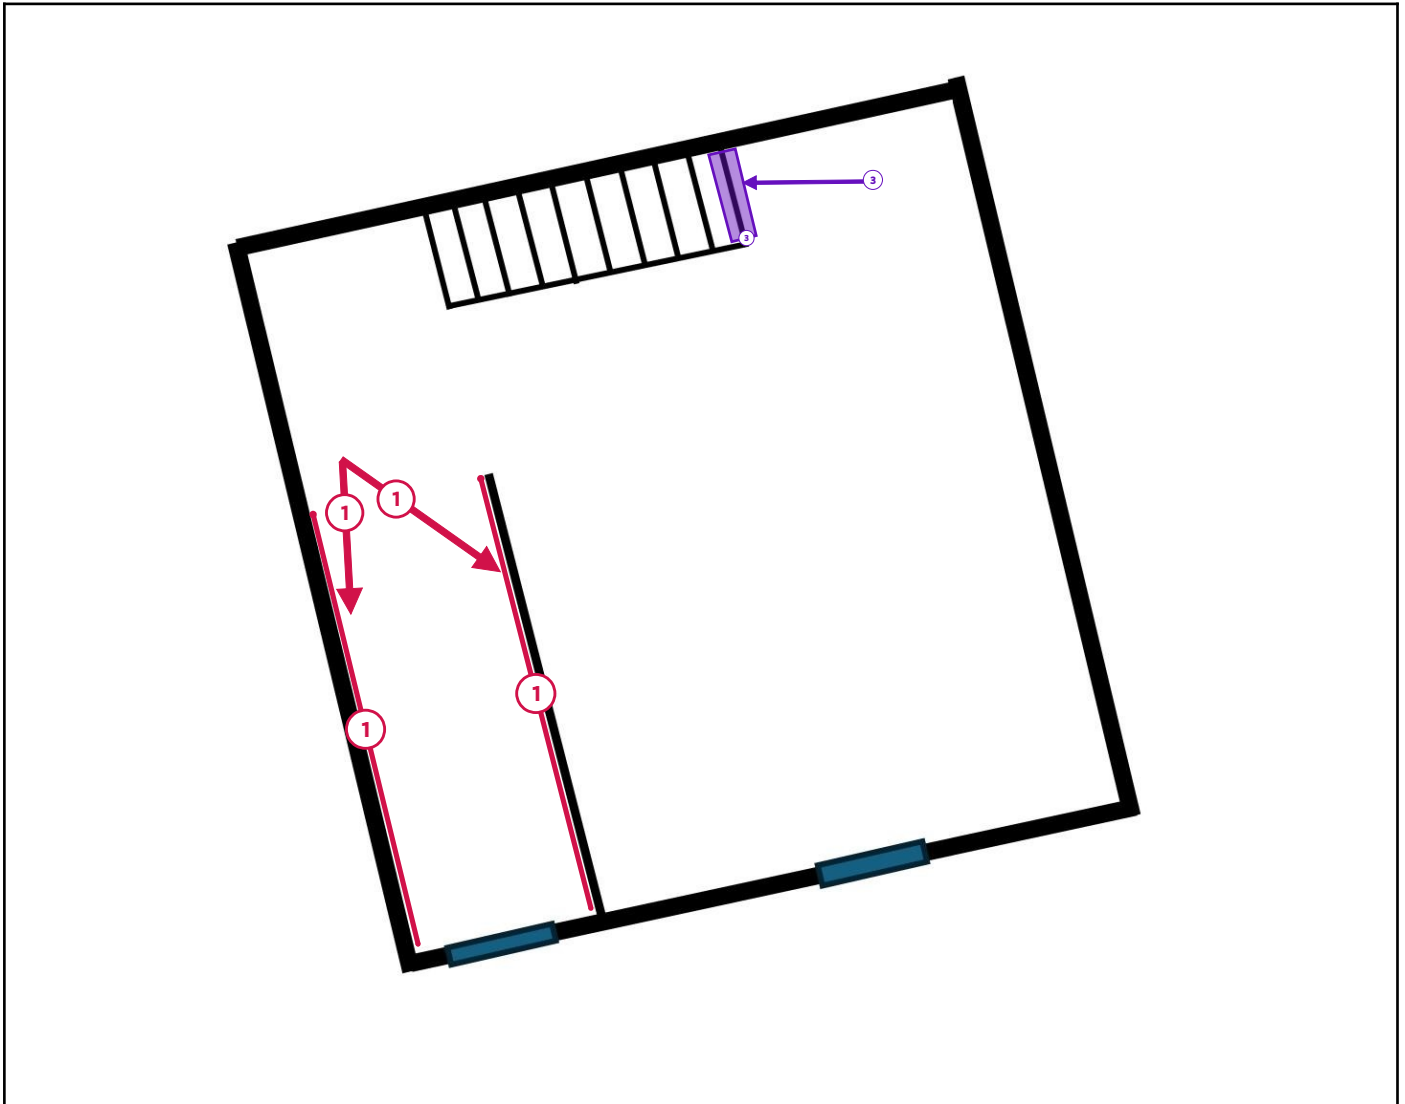
## Plan 1.1: Kelder

Beschrijving	Type	Actie
1. Asbestcement plaat muurbekleding	Asbestmateriaal	Dringend verwijderen
3. Dorpel bovenaan de keldertrap	Advies	-

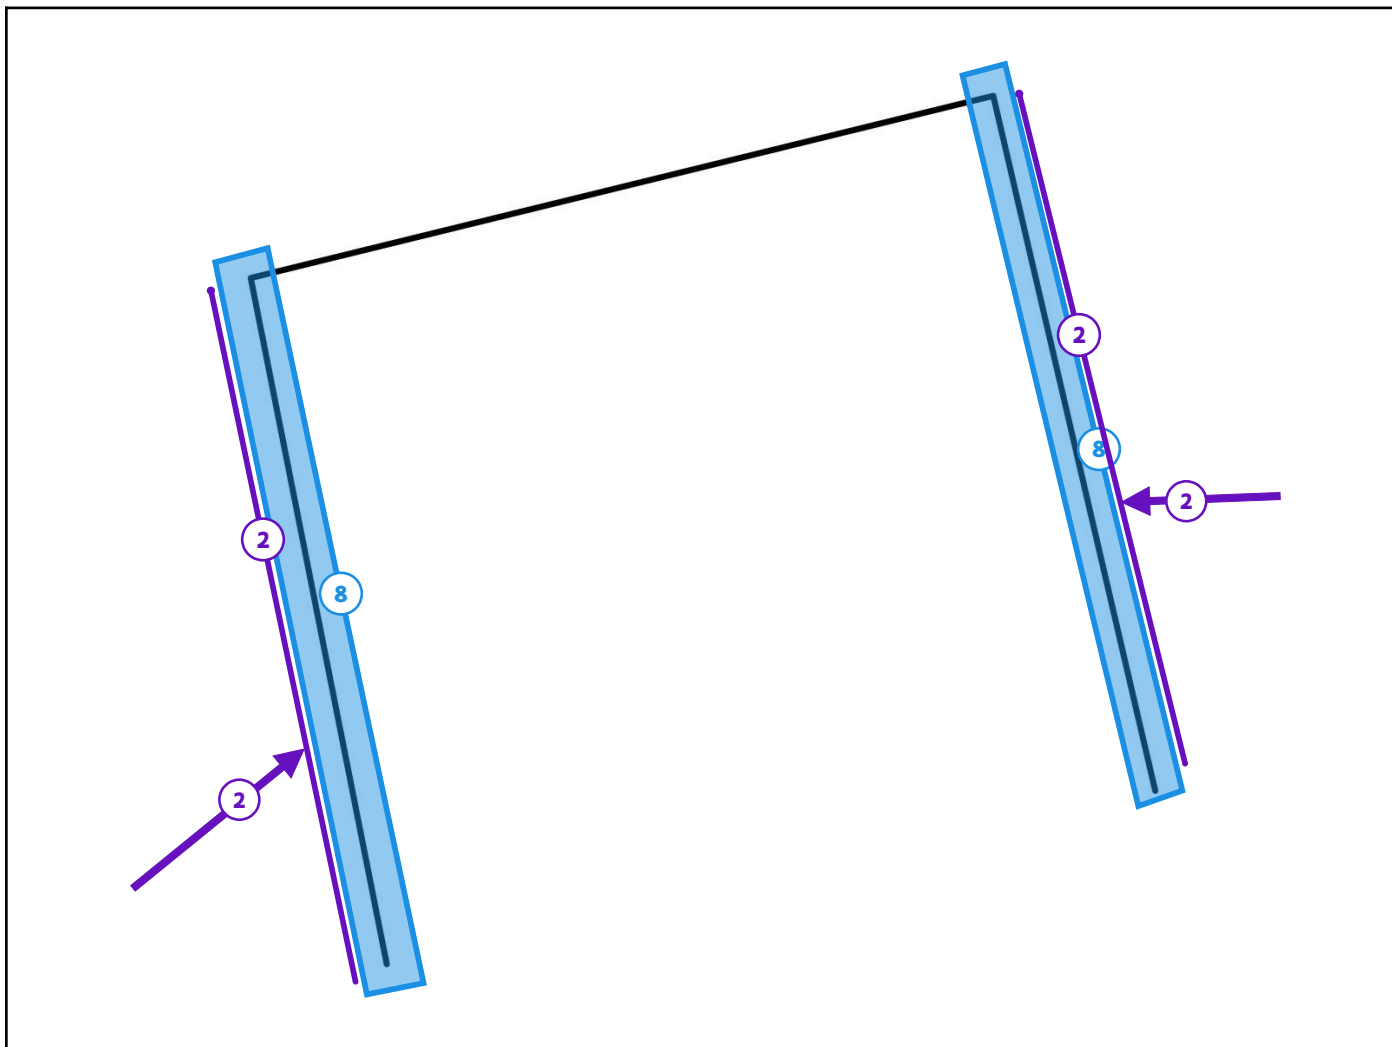
## Plan 2.1: Gemene muur plan

Beschrijving	Type	Actie
2. Achterkant hoge gemene muur	Beperking	-
8. Dekstenen gemene muur	Geen asbest	-

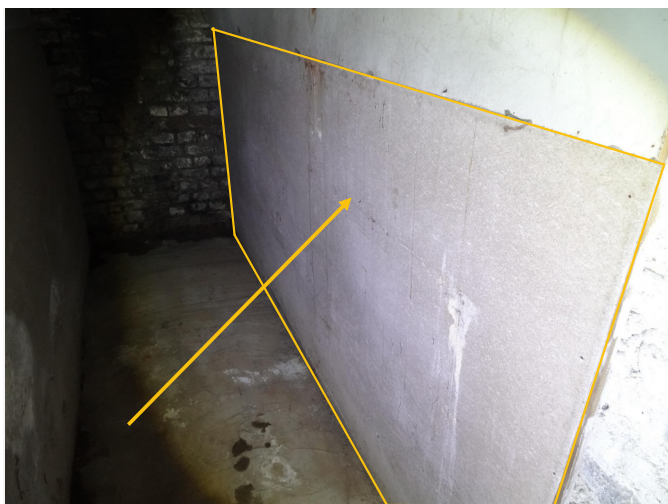
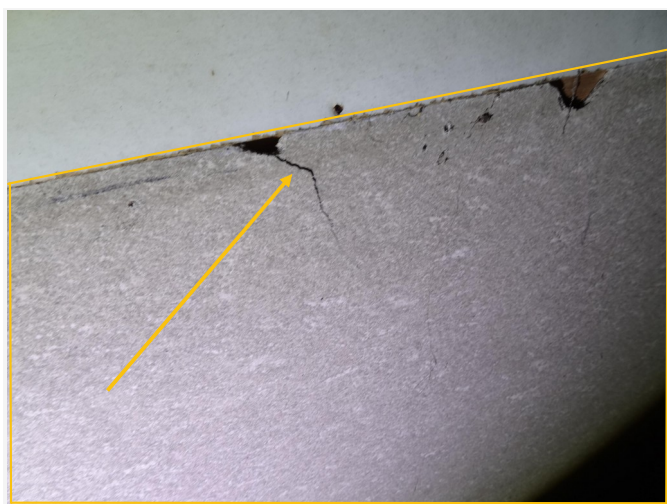
Het asbestmateriaal valt onder de mijlpaal van 2040.

Eindbeoordeling materiaalrisico	Hoog materiaalrisico en/of hoge kans op vezelvrijgave
---------------------------------	---

Gebondenheid	Categorie 1: hechtgebonden in oorsprong
Asbestsoort (vezeltype)	Crocidoliet aanwezig
Asbestconcentratie	Laag (< 50%)
Afschermingsgraad van het gehele materiaal	Geheel of deels (ook) vrij aan de binnenlucht
Toestand van het materiaal	Matig beschadigd, matig verweerd

Beschrijving	Asbestcement plaat muurbekleding
Omgeving	Binnen
Primaire drager	Binnenwand
Asbestmateriaal	Dak- en gevelbekleding - Plaat
Bindmiddel van asbestmateriaal	Cement
Gebondenheid op basis van bindmiddel	Hecht
Hoeveelheid (oppervlakte - dikte - aantal)	• 4,50 m <sup>2</sup> - 0,40 cm - 2 stuks
Totaal volume	0,036 m <sup>3</sup>
Eenvoudig bereikbaar	Ja
Bevestigingswijze	• Genageld, geniet
Identificatiemethode	Vaststelling zonder monsternamen
Destructieve handeling voor identificatie	Nee

**Dringend verwijderen**

- Zorg voor een veilig beheer. Vermijd het beschadigen van het asbestmateriaal. Controleer de toestand jaarlijks op wijzigingen.
- Verwijder dit asbestmateriaal zo snel mogelijk. Volg de toestand goed op.

- Eenvoudige handelingen: enkel door erkend asbestverwijderaar  
Aangezien de beide platen genageld zijn is het aangewezen om de verwijdering uit te laten voeren door een erkend asbestverwijderaar.

Het materiaal mag dubbel verpakt in stevig plastic of in een asbestpuinzak afgevoerd worden naar een recyclagepark dat dit materiaal kan ontvangen.

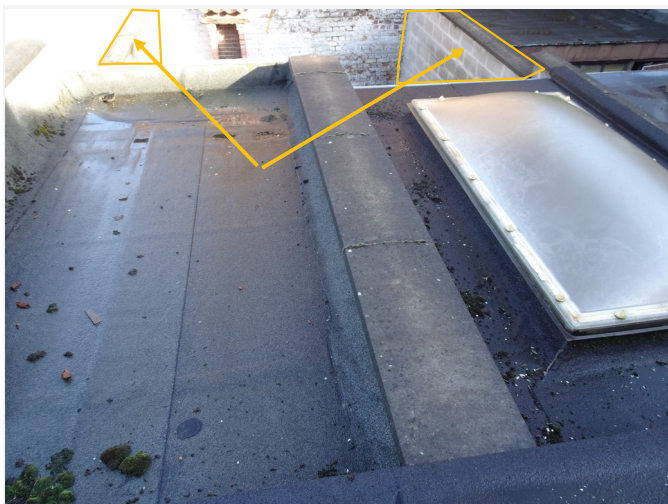
Situeringfoto

**Reden:** Het te onderzoeken materiaal situeert zich hoger dan 3,50 m te rekenen vanaf een veilige ondergrond

**Uitleg van de asbestdeskundige:** De achterkant van de gemene muur is niet inspecteerbaar omwille van de hoogte.

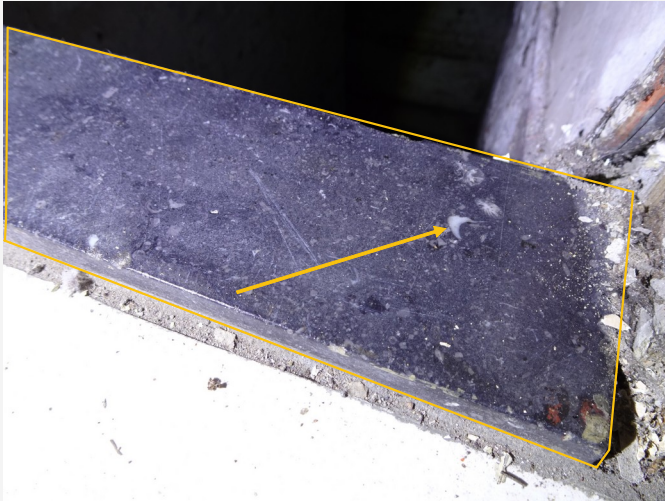
Vrije foto

De dorpel bovenaan de keldertrap is van natuursteen gemaakt. Deze toepassing is niet asbestverdacht

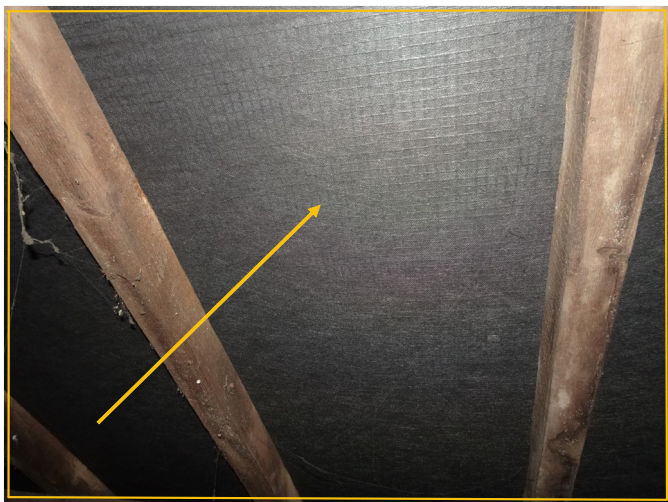
Vrije foto

Het dak bestaat uit dakpannen en het onderdak bestaat uit een nagenoeg recent geplaatst soepel doek.

Dit is niet asbestverdacht

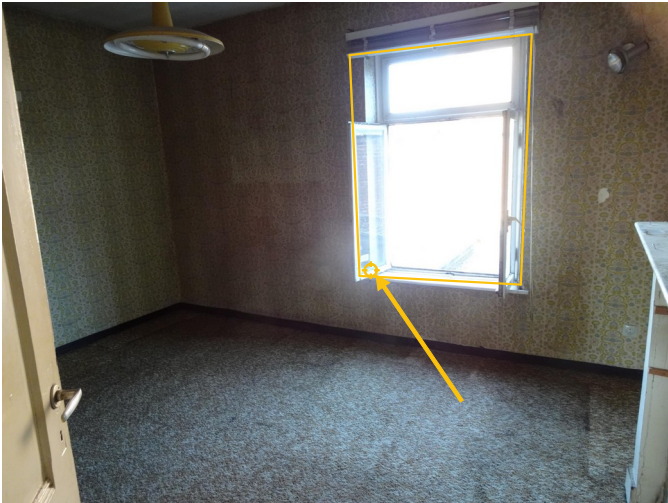
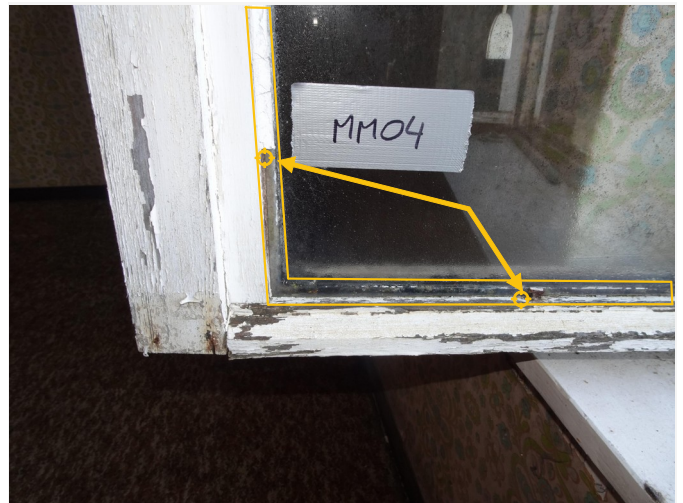
## Fiche 5: Mastiek ramen

Geen asbest

#	Type	Referentie	Resultaat
5.1	Mengmonster	MM04	Geen asbest

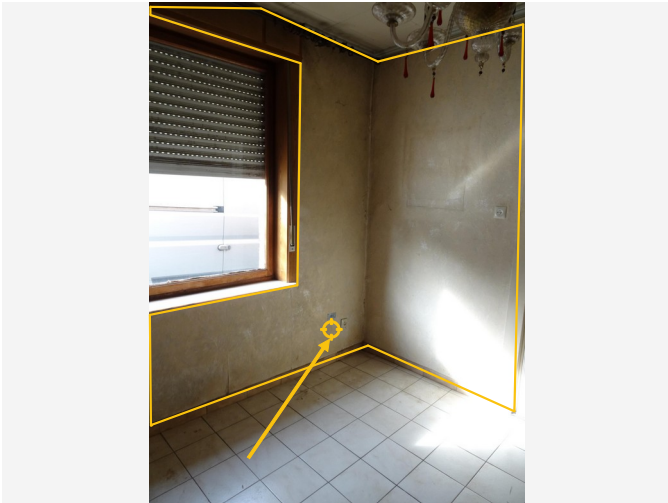
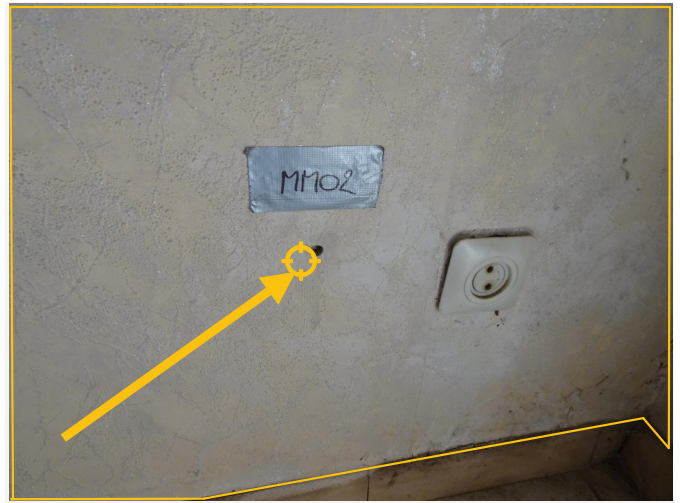
## Fiche 6: Muurgips

Geen asbest

#	Type	Referentie	Resultaat
6.1	Mengmonster	MM02	Geen asbest

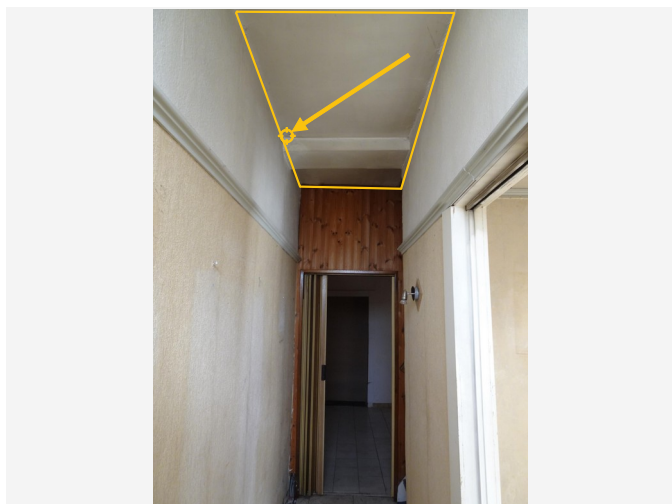
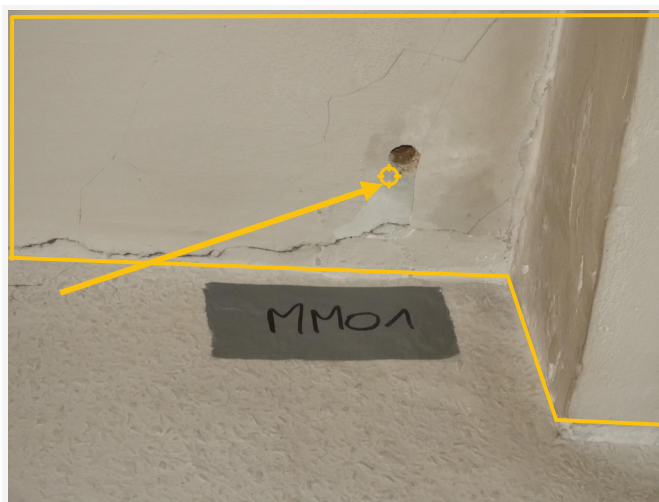
## Fiche 7: Plafondgips

Geen asbest

#	Type	Referentie	Resultaat
7.1	Mengmonster	MM01	Geen asbest

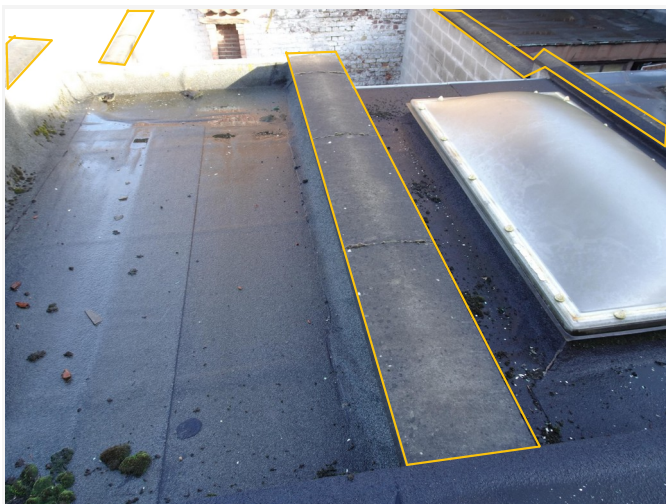
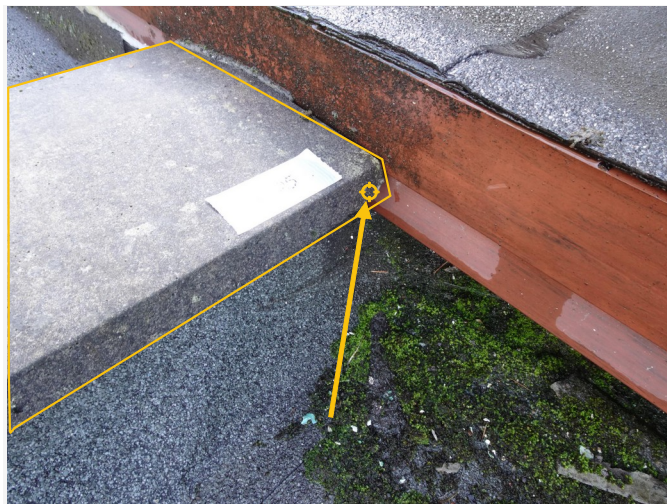
## Fiche 8: Dekstenen gemene muur

Geen asbest

#	Type	Referentie	Resultaat
8.1	Puntmonster	MM05	Geen asbest

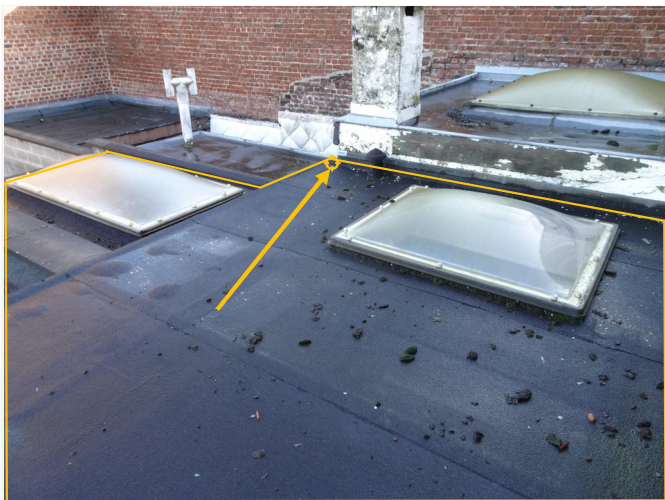
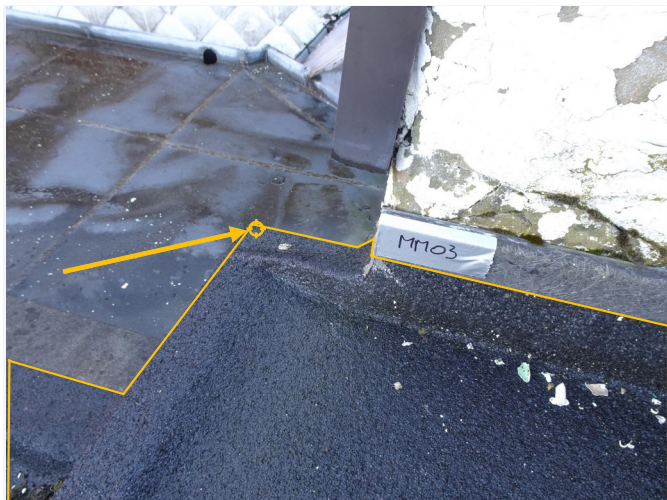
## Fiche 9: Roofing dakbekleding

Geen asbest

#	Type	Referentie	Resultaat
9.1	Puntmonster	MM03	Geen asbest
