# Asbestinventarisatetest

Eliksemstraat 10, 3350 Linter

Attestnummer : 20230126-000402.000

Uitgegeven op : 26.01.2023

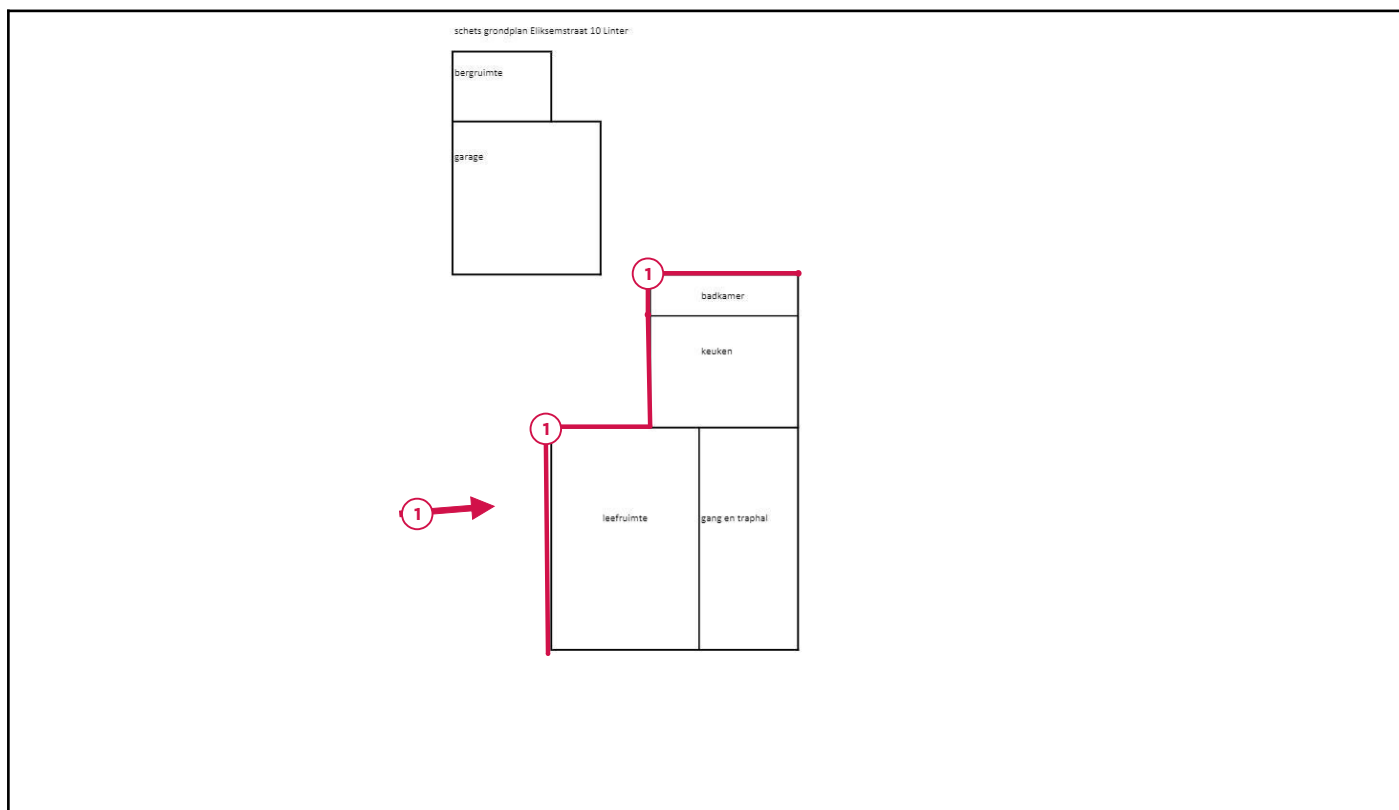
## Plan 1.4: schets grondplan gelijkvloer

Beschrijving	Type	Actie
1. leien op gevels	Asbestmateriaal	Dringend verwijderen

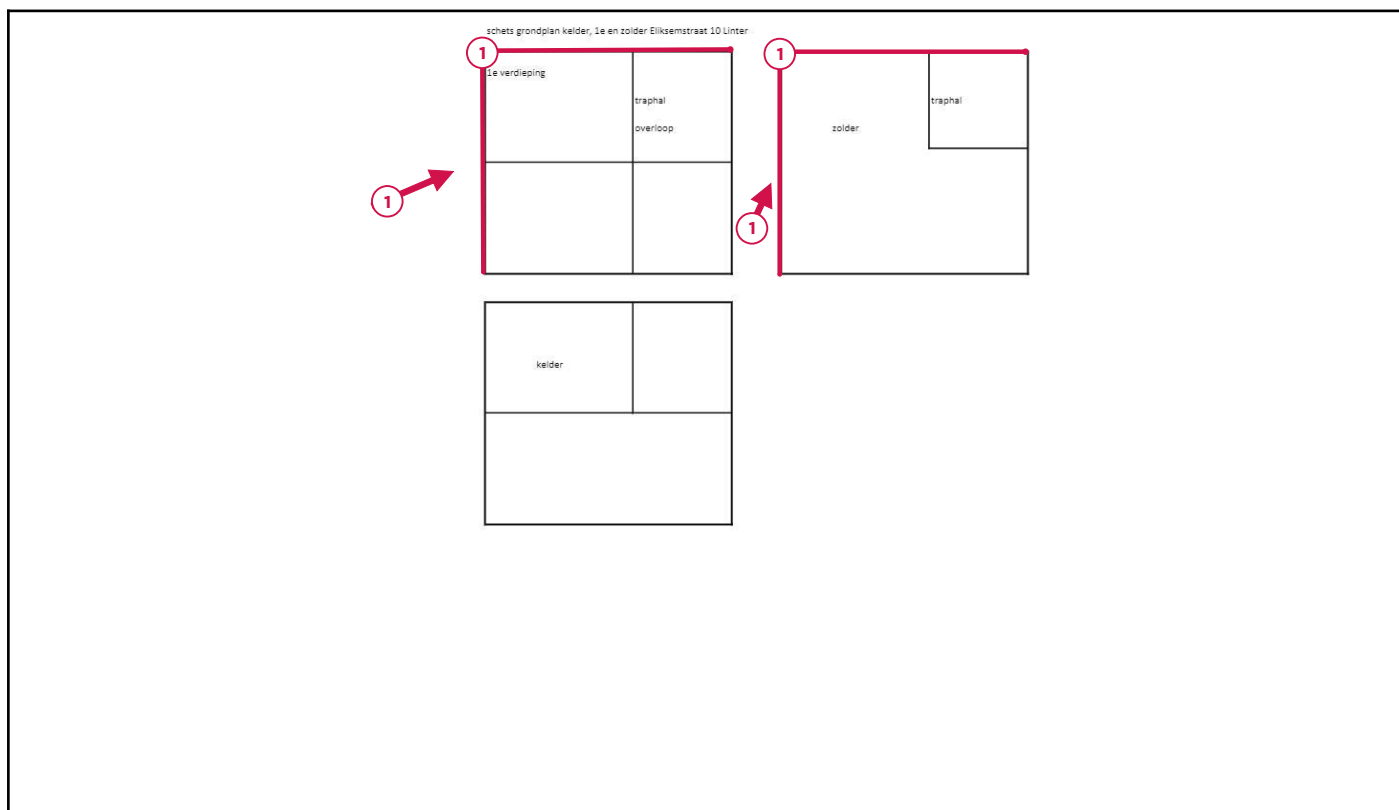
## Plan 1.5: schets grondplan 1e kelder zolder

Beschrijving	Type	Actie
1. leien op gevels	Asbestmateriaal	Dringend verwijderen

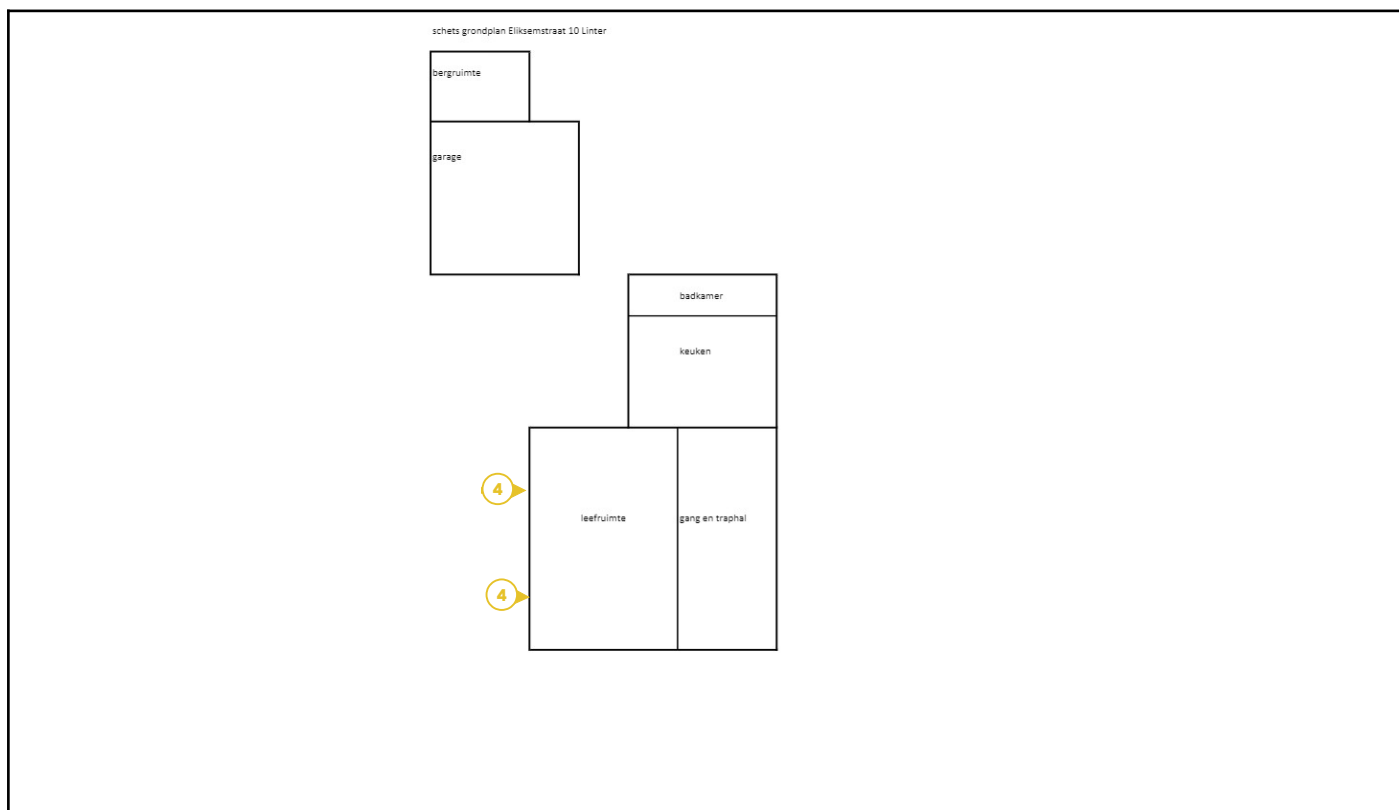
## Plan 1.6: schets grondplan gelijkvloer

Beschrijving	Type	Actie
4. schouwschuiven	Asbestmateriaal	Zorgvuldig beheren

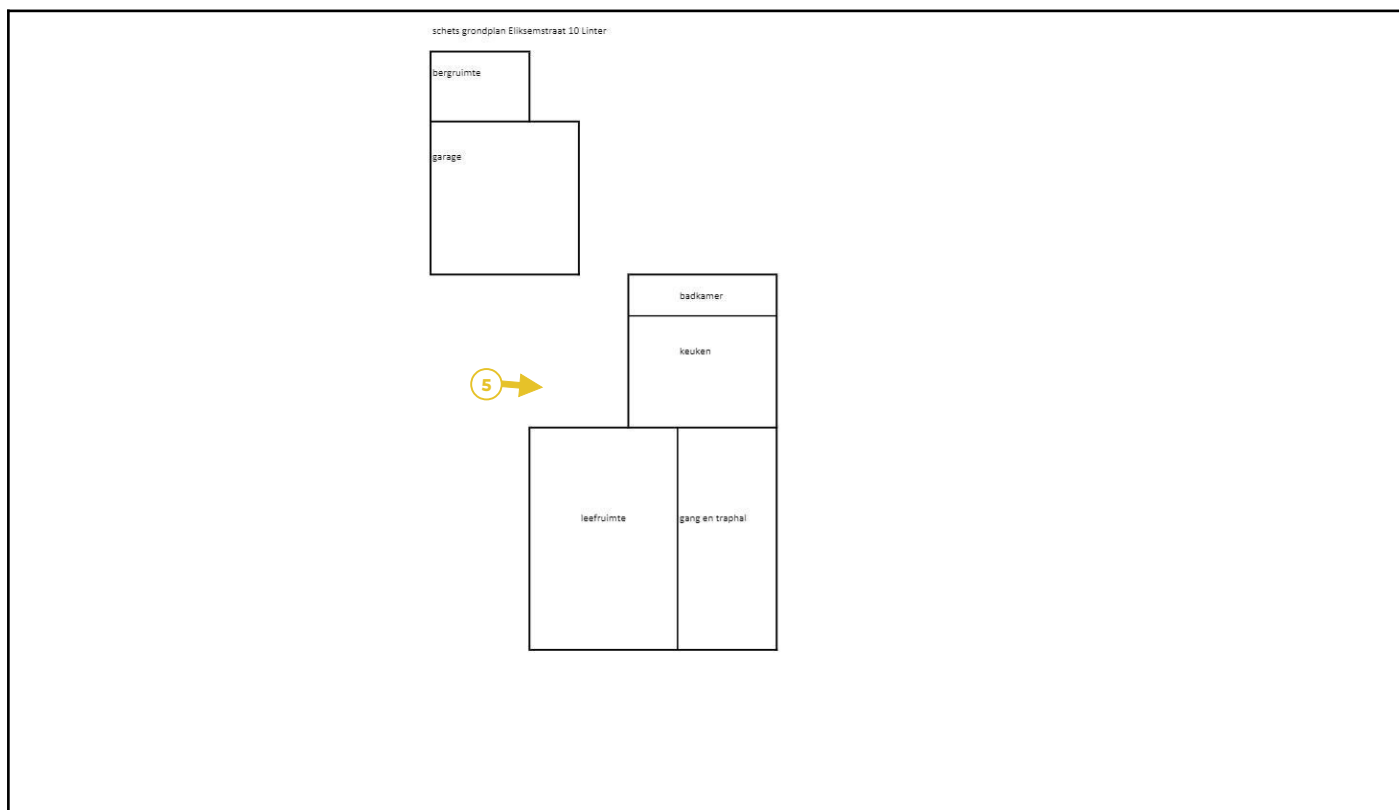
## Plan 1.7: schets grondplan gelijkvloer

Beschrijving	Type	Actie
5. steunbuis afdak	Asbestmateriaal	Zorgvuldig beheren

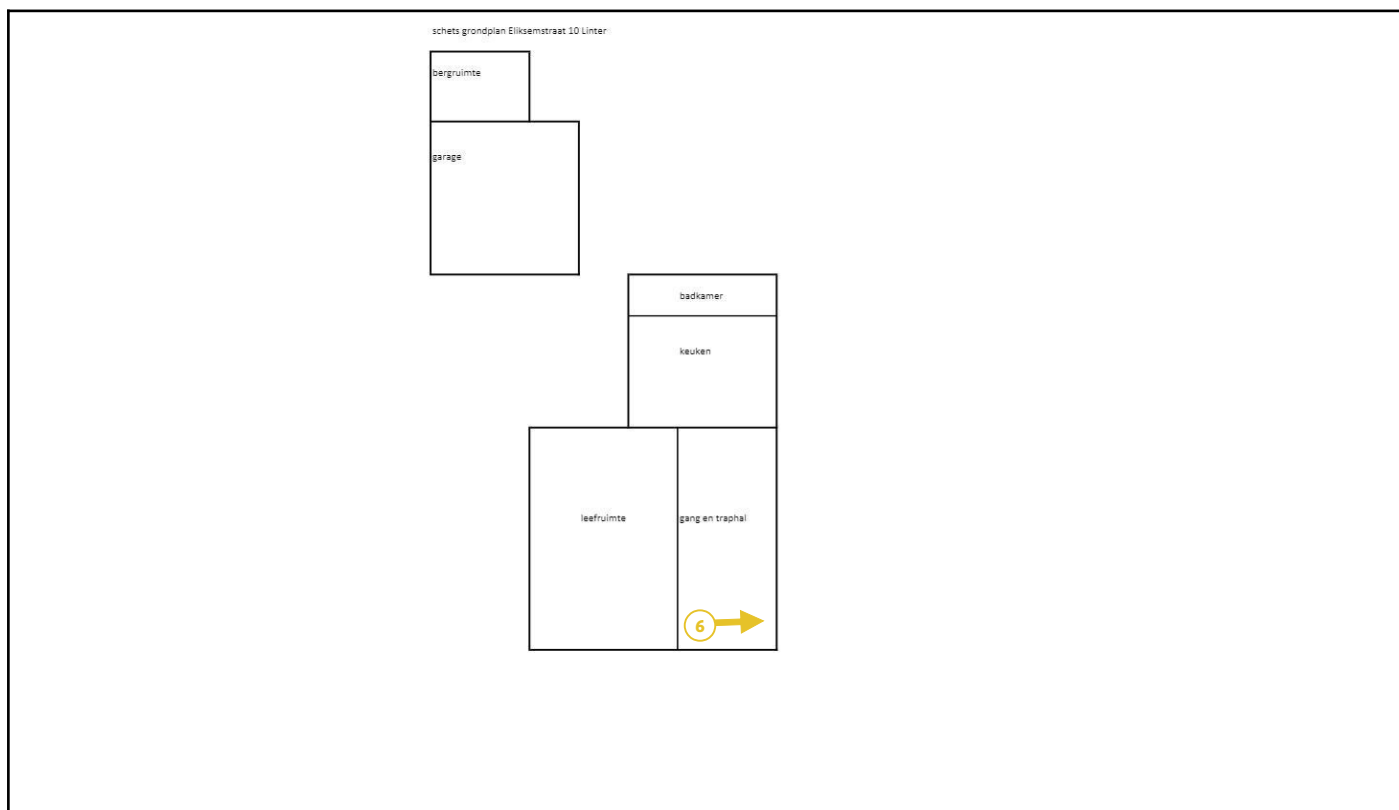
## Plan 1.8: schets grondplan gelijkvloer

Beschrijving	Type	Actie
6. elektrische installatie netwerkbeheerder	Asbestmateriaal	Zorgvuldig beheren

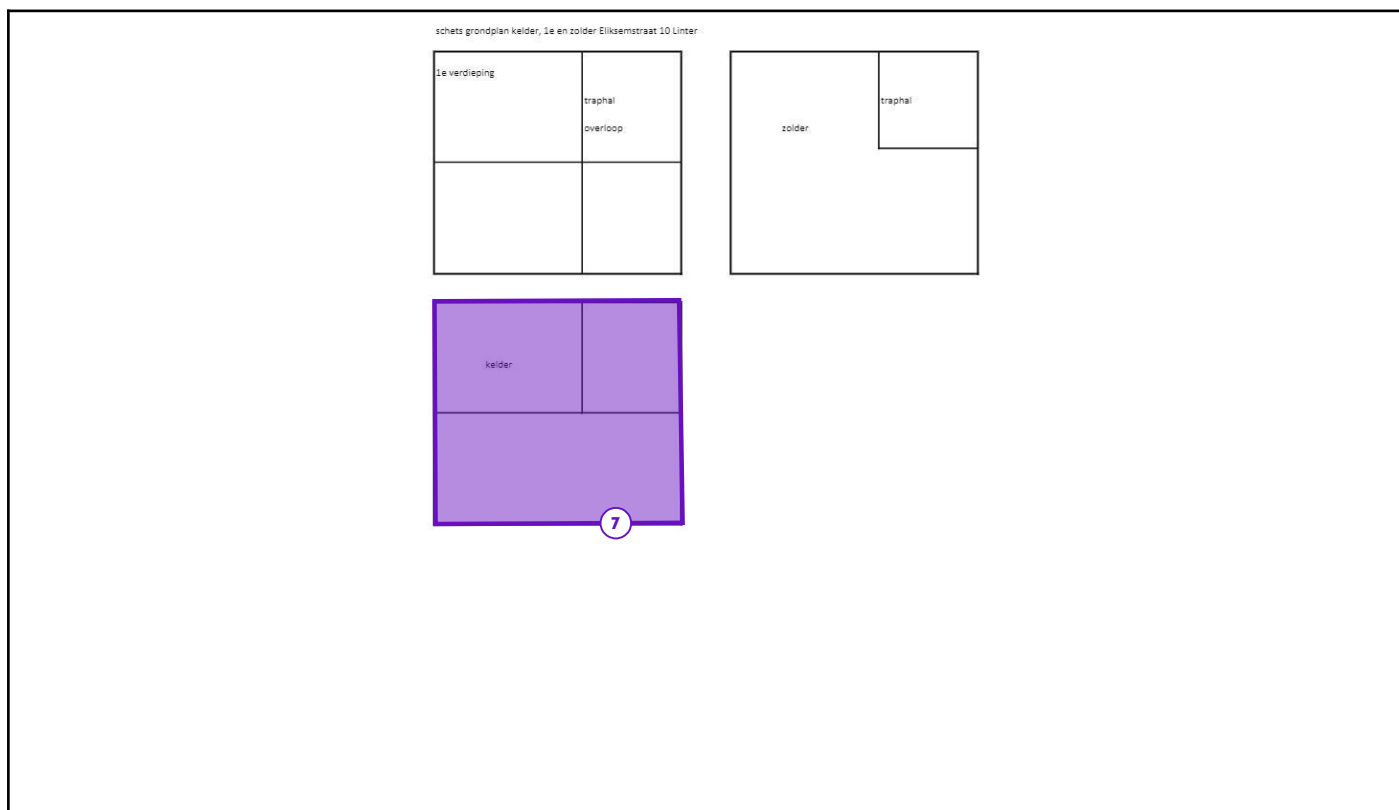
## Plan 1.10: schets grondplan 1e kelder zolder

Beschrijving	Type	Actie
7. kelder	Beperking	-

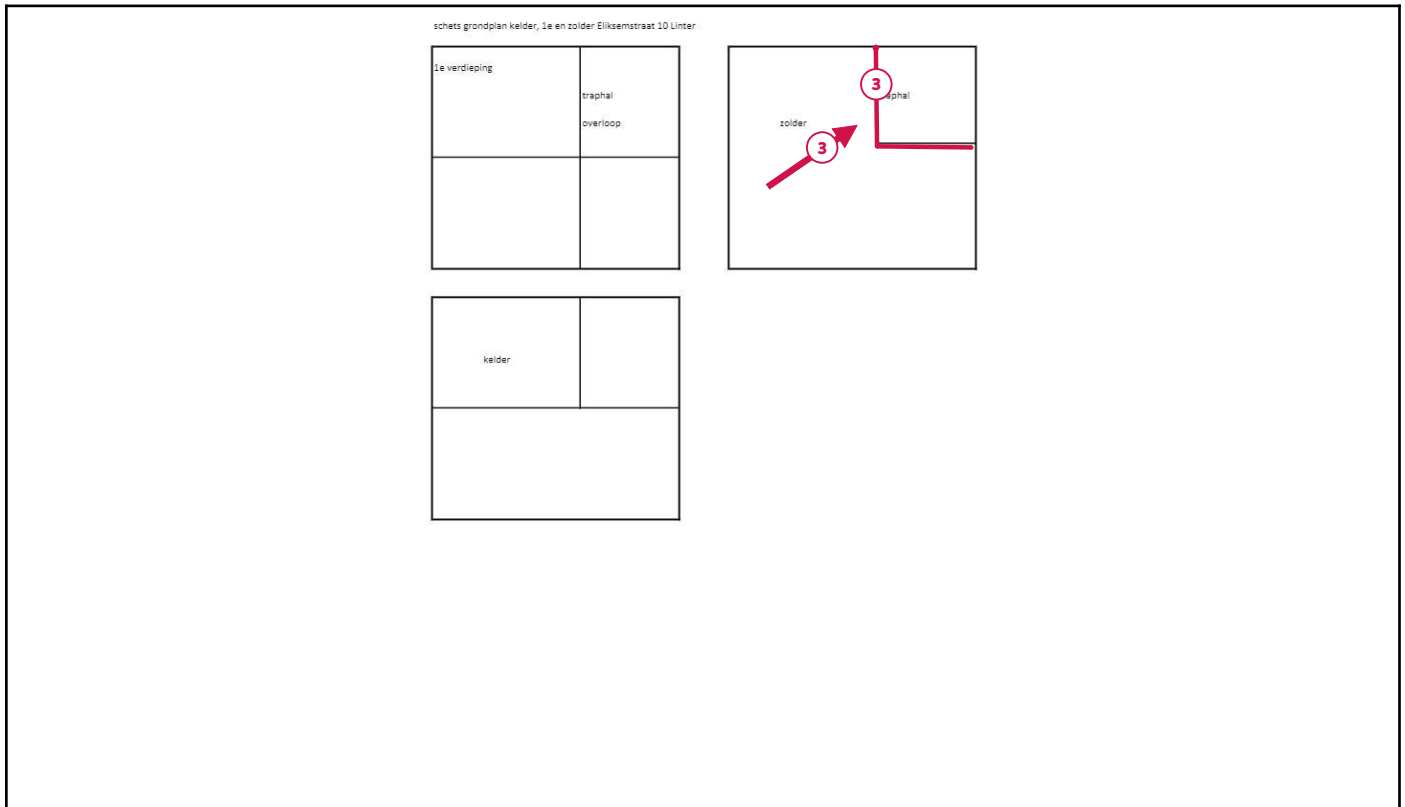
## Plan 1.11: schets grondplan 1e kelder zolder

Beschrijving	Type	Actie
3. zolderportaal	Asbestmateriaal	Dringend verwijderen

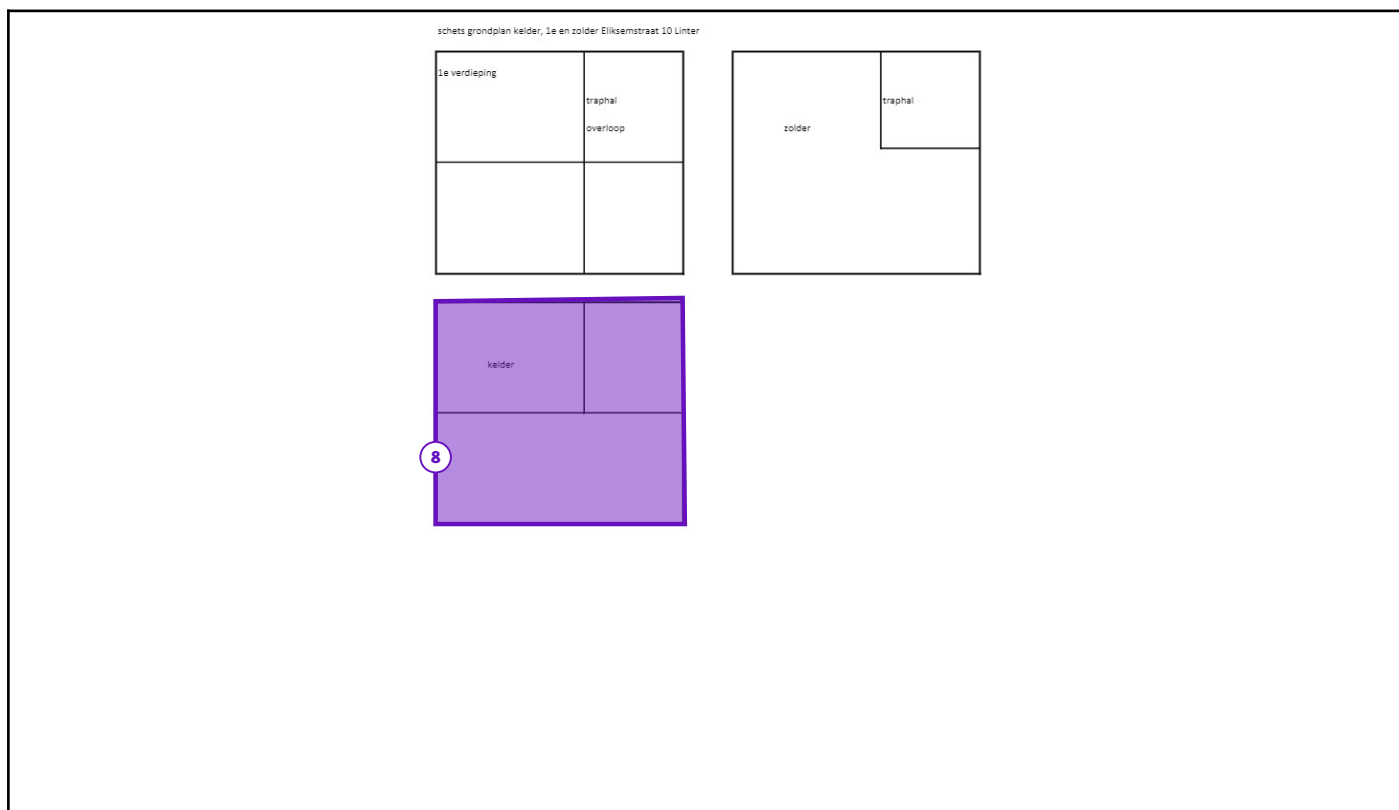
## Plan 1.12: schets grondplan 1e kelder zolder

Beschrijving	Type	Actie
8. CV buisisolatie en aansluiting schouw	Advies	-

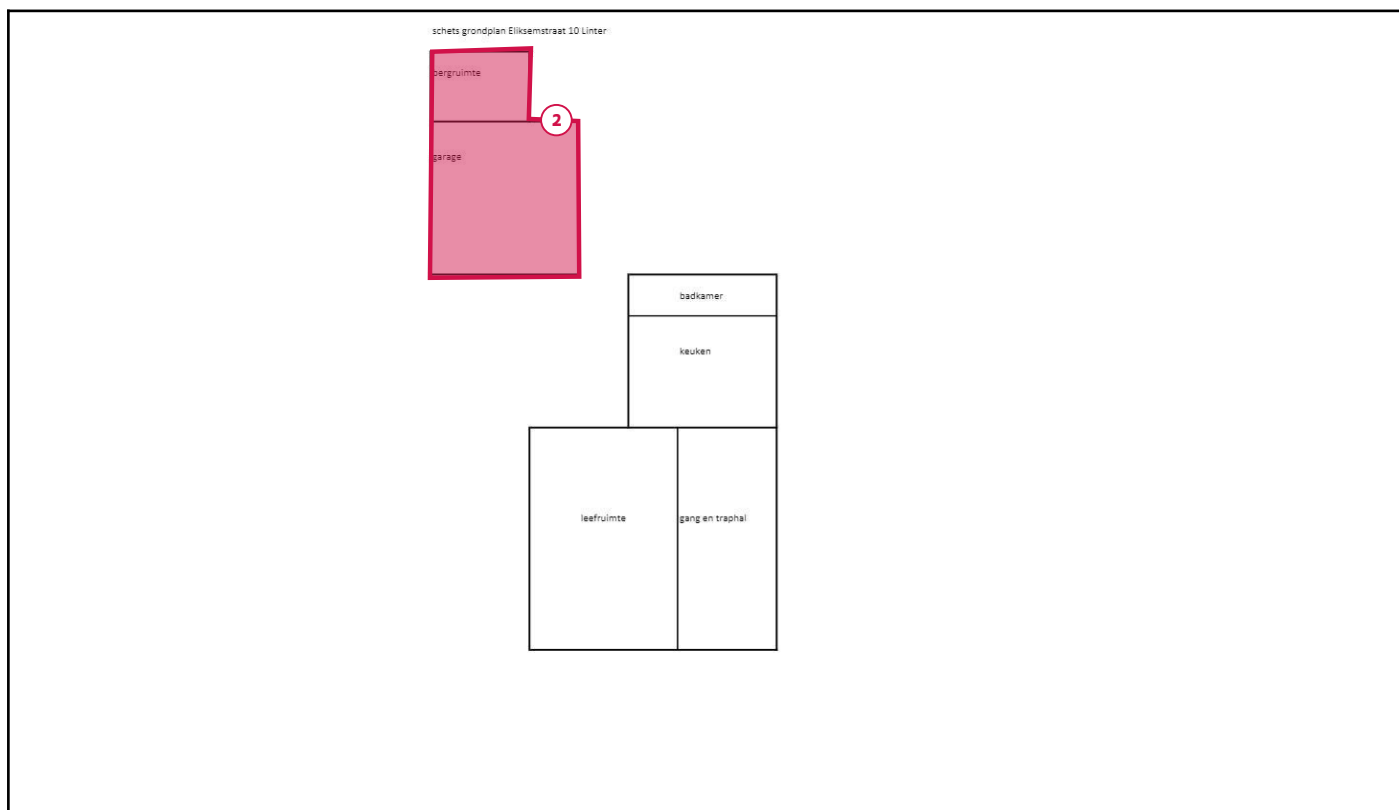
## Plan 2.1: schets grondplan gelijkvloer

Beschrijving	Type	Actie
2. dak garage en berghok	Asbestmateriaal	Dringend verwijderen

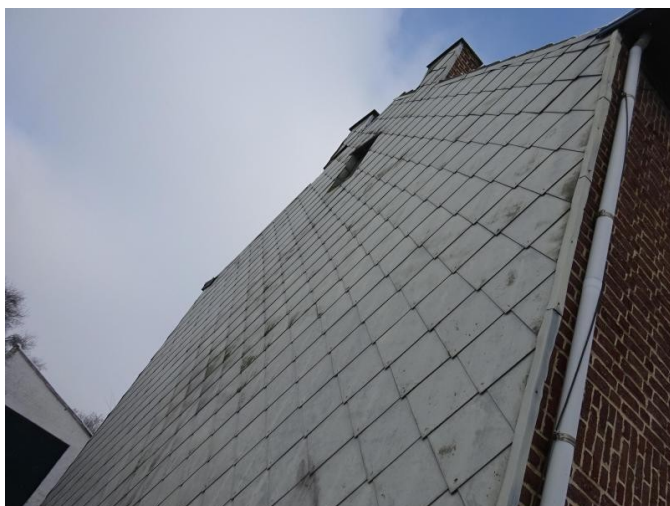
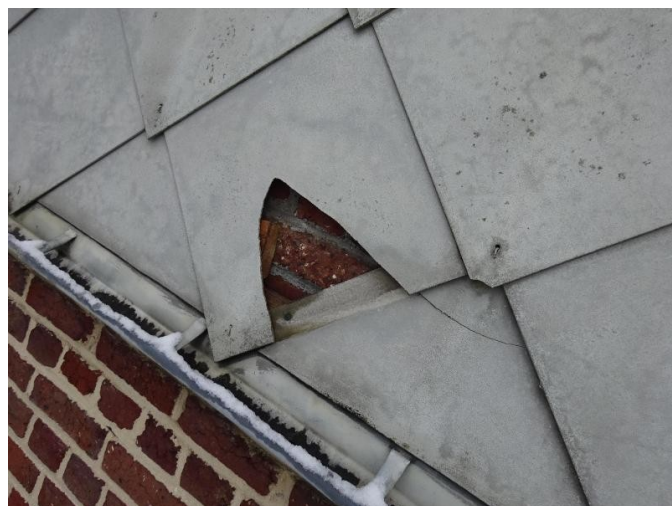
Het asbestmateriaal valt onder de mijlpaal van 2034.

Eindbeoordeling materiaalrisico	Hoog materiaalrisico en/of hoge kans op vezelvrijgave
---------------------------------	---

Gebondenheid	Categorie 1: hechtgebonden in oorsprong
Asbestsoort (vezeltype)	Crocidoliet aanwezig
Asbestconcentratie	Laag (< 50%)
Afschermingsgraad van het gehele materiaal	Geheel of deels vrij aan de buitenlucht
Toestand van het materiaal	Zwaar beschadigd, zwaar verweerd

Beschrijving	leien op gevels
Omgeving	Buiten
Primaire drager	Wand buitenschil
Asbestmateriaal	Dak- en gevelbekleding - Lei, shingle
Bindmiddel van asbestmateriaal	Cement
Gebondenheid op basis van bindmiddel	Hecht
Hoeveelheid (oppervlakte - aantal)	• 88,00 m <sup>2</sup> - 1 stuk
Totale oppervlakte	88,00 m <sup>2</sup>
Eenvoudig bereikbaar	Ja
Bevestigingswijze	• Genageld, geniet
Identificatiemethode	Vaststelling zonder monsternamen

**Dringend verwijderen**

- Verwijder dit asbestmateriaal zo snel mogelijk. Volg de toestand goed op.

- Eenvoudige handelingen: mag via doe-het-zelf of door werknemer(s) met opleidingsattest eenvoudige handelingen erkend aannemer

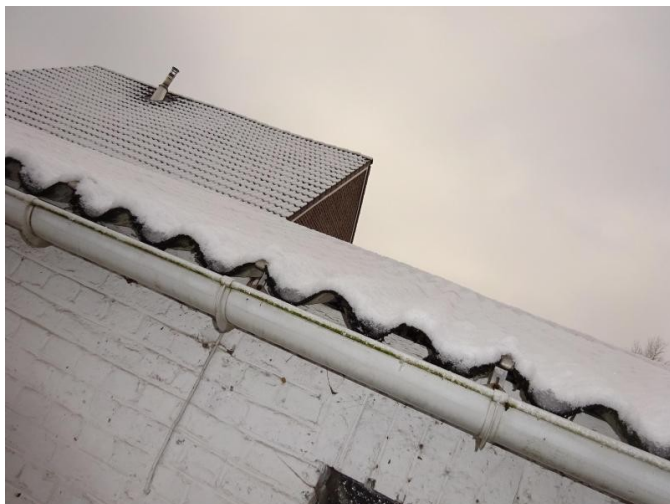
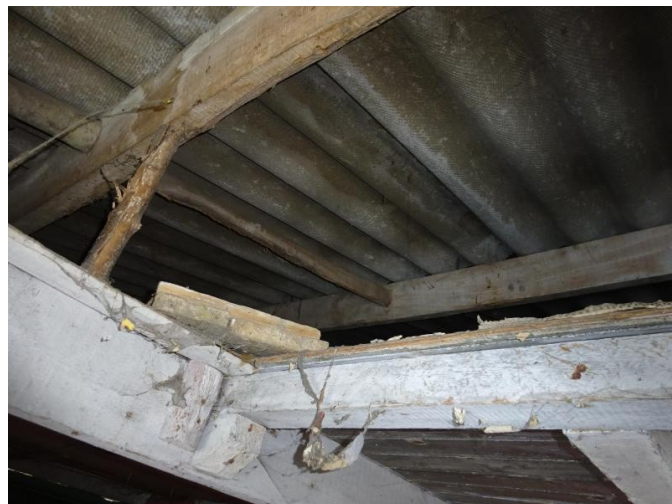
Het asbestmateriaal valt onder de mijlpaal van 2034.

Eindbeoordeling materiaalrisico	Hoog materiaalrisico en/of hoge kans op vezelvrijgave
---------------------------------	---

Gebondenheid	Categorie 1: hechtgebonden in oorsprong
Asbestsoort (vezeltype)	Crocidoliet aanwezig
Asbestconcentratie	Laag (< 50%)
Afschermingsgraad van het gehele materiaal	Geheel of deels (ook) vrij aan binnenluchtstromen
Toestand van het materiaal	Matig beschadigd, matig verweerd

Beschrijving	dak garage en berghok
Omgeving	Grenst aan binnen- en buitenlucht
Primaire drager	Schuin dak
Asbestmateriaal	Dak- en gevelbekleding - Golfplaat
Bindmiddel van asbestmateriaal	Cement
Gebondenheid op basis van bindmiddel	Hecht
Hoeveelheid (oppervlakte - aantal)	<ul style="list-style-type: none"><li>• 40,00 m<sup>2</sup> - 1 stuk</li></ul>
Totale oppervlakte	40,00 m <sup>2</sup>
Eenvoudig bereikbaar	Nee <ul style="list-style-type: none"><li>• Verwijdering tast de bouwkundige integriteit aan.</li></ul>
Bevestigingswijze	<ul style="list-style-type: none"><li>• Geschroefd</li></ul>

**Dringend verwijderen**

- Verwijder dit asbestmateriaal zo snel mogelijk. Volg de toestand goed op.

- Eenvoudige handelingen: mag via doe-het-zelf of door werknemer(s) met opleidingsattest eenvoudige handelingen naar containerpark volgens instructie intercommunale maar liefst door erkend dakwerker

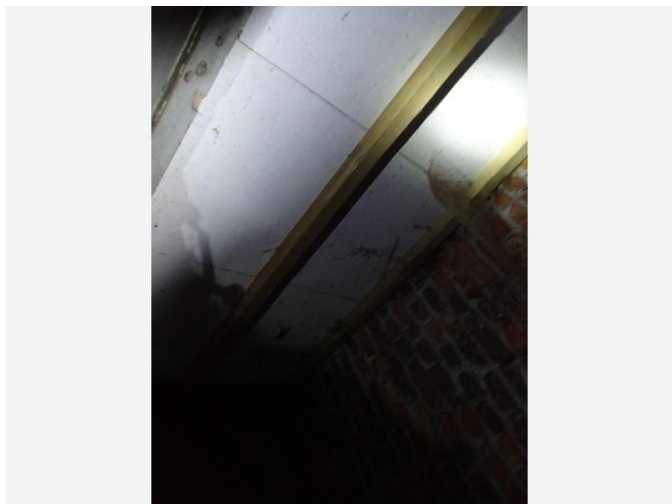
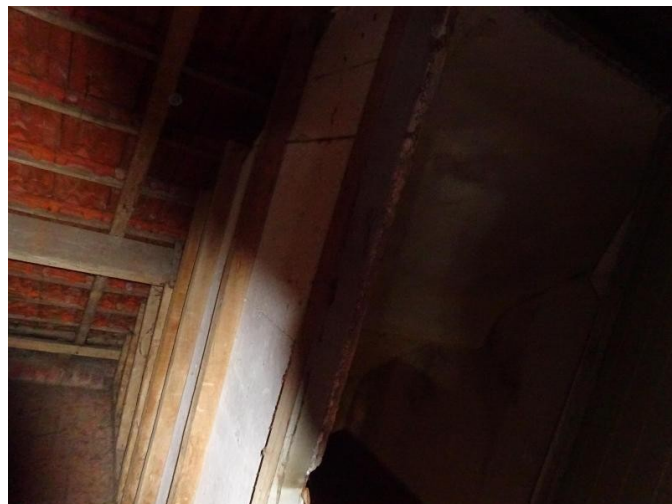
Het asbestmateriaal valt onder de mijlpaal van 2040.

Eindbeoordeling materiaalrisico	Hoog materiaalrisico en/of hoge kans op vezelvrijgave
---------------------------------	---

Gebondenheid	Categorie 1: hechtgebonden in oorsprong
Asbestsoort (vezeltype)	Crocidoliet aanwezig
Asbestconcentratie	Laag (< 50%)
Afschermingsgraad van het gehele materiaal	Geheel of deels (ook) vrij aan binnenluchtstromen
Toestand van het materiaal	Matig beschadigd, matig verweerd

Beschrijving	zolderportaal
Omgeving	Binnen
Primaire drager	Binnenwand
Asbestmateriaal	Plaat, paneel, tablet - Type Menuiserie
Bindmiddel van asbestmateriaal	Cement
Gebondenheid op basis van bindmiddel	Hecht
Hoeveelheid (oppervlakte - dikte - aantal)	• 10,00 m <sup>2</sup> - 0,30 cm - 1 stuk
Totaal volume	0,03 m <sup>3</sup>
Eenvoudig bereikbaar	Ja
Bevestigingswijze	• Genageld, geniet
Identificatiemethode	Vaststelling zonder monsternamen

**Dringend verwijderen**

- Verwijder dit asbestmateriaal zo snel mogelijk. Volg de toestand goed op.

- Eenvoudige handelingen: mag via doe-het-zelf of door werknemer(s) met opleidingsattest eenvoudige handelingen naar containerpark volgens instructie intercommunale maar liefst door erkend aannemer

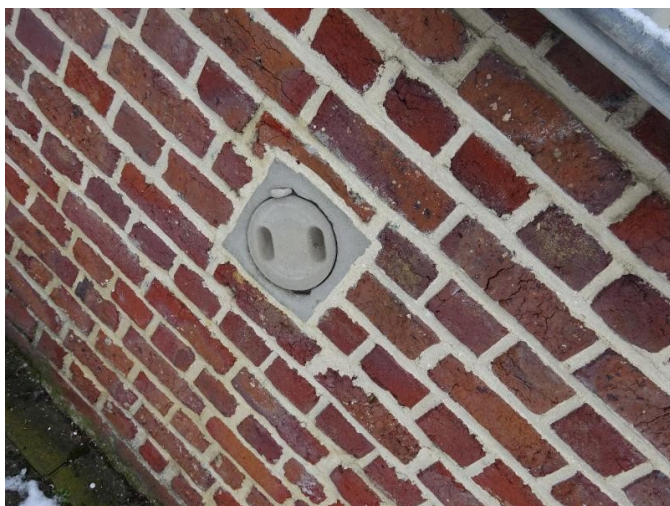
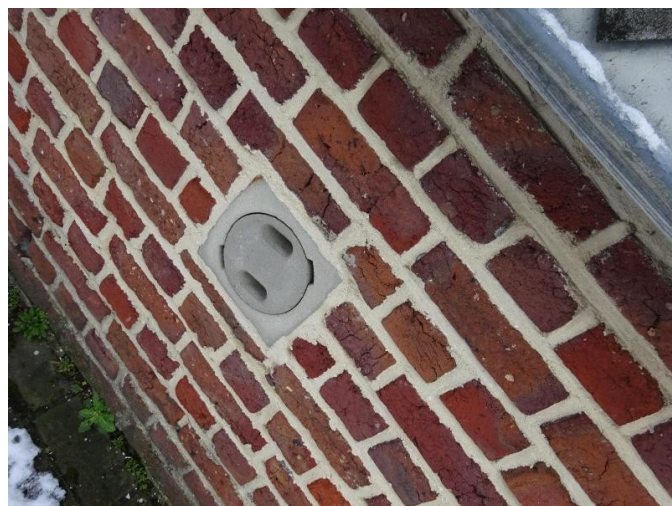
Het asbestmateriaal valt onder de mijlpaal van 2040.

Eindbeoordeling materiaalrisico	Laag materiaalrisico en/of verlaagde kans op vezelvrijgave
---------------------------------	--

Gebondenheid	Categorie 1: hechtgebonden in oorsprong
Asbestsoort (vezeltype)	Crocidoliet aanwezig
Asbestconcentratie	Laag (< 50%)
Afschermingsgraad van het gehele materiaal	Geheel of deels vrij aan de buitenlucht
Toestand van het materiaal	Licht beschadigd, licht verweerd. Intact materiaal type Pical – asbestboard of categorie III 'gebondenheid'

Beschrijving	schouwschuiven
Omgeving	Buiten
Primaire drager	Wand buitenschil
Asbestmateriaal	Brandwerende afsluiting (prefab geheel) - (vlinder)klep
Bindmiddel van asbestmateriaal	Cement
Gebondenheid op basis van bindmiddel	Hecht
Hoeveelheid (gewicht - aantal)	<ul style="list-style-type: none"><li>• 10,00 kg - 1 stuk</li></ul>
Totaal gewicht	10,00 kg
Eenvoudig bereikbaar	Ja
Bevestigingswijze	<ul style="list-style-type: none"><li>• Verlijmd, ingegoten, versmeerd</li></ul>
Identificatiemethode	Vaststelling zonder monsternamen

Zorgvuldig beheren

- Zorg voor een veilig beheer. Vermijd het beschadigen van het asbestmateriaal. Controleer de toestand jaarlijks op wijzigingen.

- Eenvoudige handelingen: mag via doe-het-zelf of door werknemer(s) met opleidingsattest eenvoudige handelingen erkend aannemer

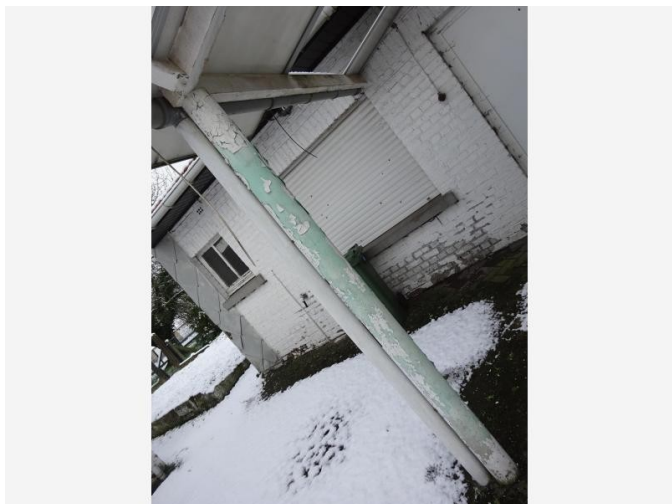
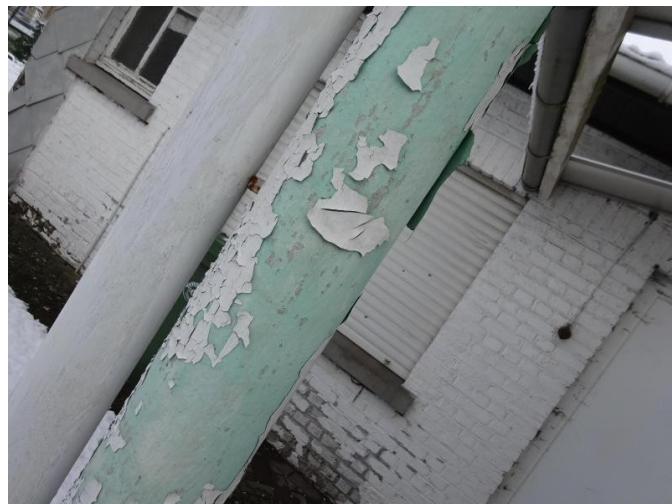
Het asbestmateriaal valt onder de mijlpaal van 2040.

Eindbeoordeling materiaalrisico	Laag materiaalrisico en/of verlaagde kans op vezelvrijgave
---------------------------------	--

Gebondenheid	Categorie 1: hechtgebonden in oorsprong
Asbestsoort (vezeltype)	Crocidoliet aanwezig
Asbestconcentratie	Laag (< 50%)
Afschermingsgraad van het gehele materiaal	Geheel of deels vrij aan de buitenlucht
Toestand van het materiaal	Licht beschadigd, licht verweerd. Intact materiaal type Pical – asbestboard of categorie III 'gebondenheid'

Beschrijving	steunbuis afdak
Omgeving	Buiten
Primaire drager	Vloer
Asbestmateriaal	Buis, koker, leiding, pijp, doorvoer
Bindmiddel van asbestmateriaal	Cement
Gebondenheid op basis van bindmiddel	Hecht
Hoeveelheid (lengte - omtrek - dikte - aantal)	<ul style="list-style-type: none"><li>• 2,50 m - 25,00 cm - 1,00 cm - 1 stuk</li></ul>
Totaal volume	0,006 m <sup>3</sup>
Eenvoudig bereikbaar	Nee <ul style="list-style-type: none"><li>• Verwijdering tast de bouwkundige integriteit aan.</li></ul>
Bevestigingswijze	<ul style="list-style-type: none"><li>• Verlijmd, ingegoten, versmeerd</li></ul>

Zorgvuldig beheren

- Zorg voor een veilig beheer en verwijder dit asbestmateriaal wanneer het bij werken eenvoudig bereikbaar wordt. Controleer de toestand jaarlijks op wijzigingen.

- Eenvoudige handelingen: mag via doe-het-zelf of door werknemer(s) met opleidingsattest eenvoudige handelingen naar containerpark volgens instructie intercommunale maar liefst door erkend aannemer

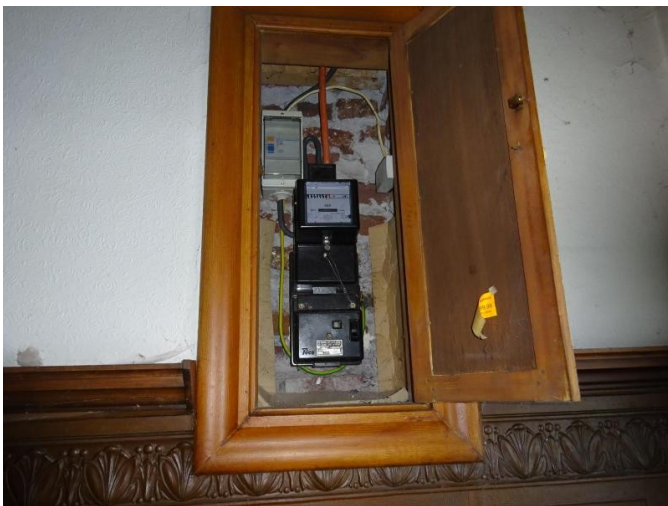
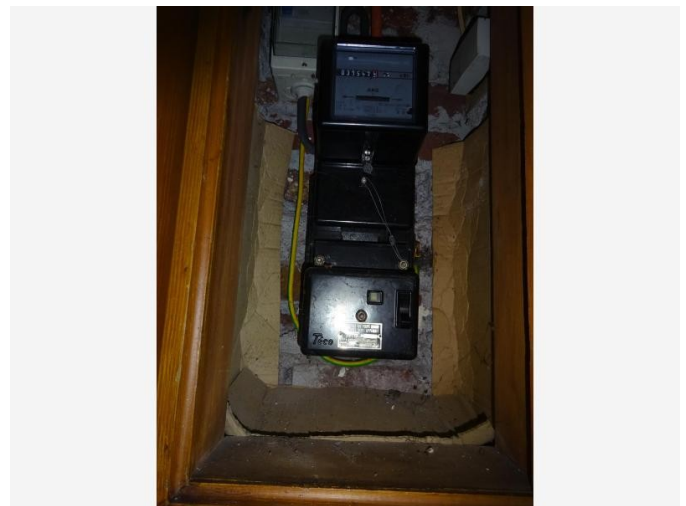
Het asbestmateriaal valt onder de mijlpaal van 2040.

Eindbeoordeling materiaalisico	Laag materiaalisico en/of verlaagde kans op vezelvrijgave
--------------------------------	---

Gebondenheid	Categorie 1: hechtgebonden in oorsprong
Asbestsoort (vezeltype)	Crocidoliet aanwezig
Asbestconcentratie	Laag (< 50%)
Afschermingsgraad van het gehele materiaal	Geheel of deels (ook) vrij aan binnenluchtstromen
Toestand van het materiaal	Onbeschadigd, niet verweerd

Beschrijving	elektrische installatie netwerkbeheerder
Omgeving	Binnen
Primaire drager	Binnenwand
Asbestmateriaal	Plaat, paneel, tablet - Type Bakeliet
Bindmiddel van asbestmateriaal	Kunststof of -hars
Gebondenheid op basis van bindmiddel	Hecht
Hoeveelheid (oppervlakte - dikte - aantal)	• 0,30 m <sup>2</sup> - 0,30 cm - 1 stuk
Totaal volume	< 0,001 m <sup>3</sup>
Eenvoudig bereikbaar	Ja
Bevestigingswijze	• Geschroefd
Identificatiemethode	Vaststelling zonder monsternamen

Zorgvuldig beheren

- Zorg voor een veilig beheer. Vermijd het beschadigen van het asbestmateriaal. Controleer de toestand jaarlijks op wijzigingen.

- Eenvoudige handelingen: mag via doe-het-zelf of door werknemer(s) met opleidingsattest eenvoudige handelingen enkel door netwerkbeheerder

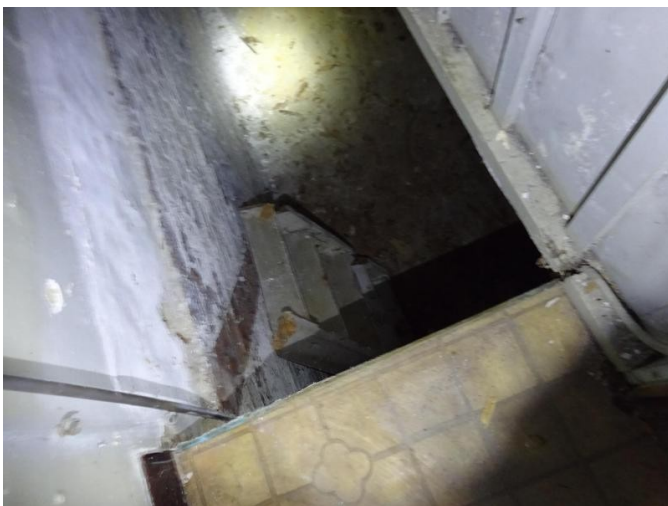
**Reden:** Het onderzoek kan niet uitgevoerd worden binnen de bepalingen van de Welzijnswet

**Uitleg van de asbestdeskundige:** keldertrap gebroken

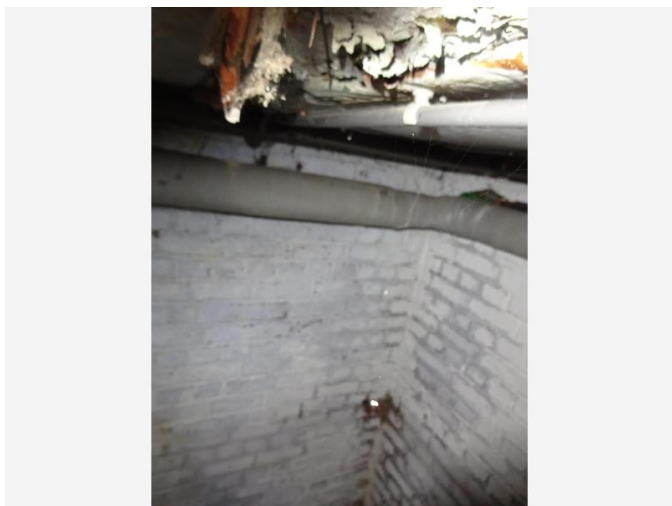
De CV buisisolatie kon niet worden bereikt voor staalname, maar zeer waarschijnlijk vindt men hier niet hechtgebonden asbest in terug.

De dichting van de CV ketel naar de schouw is vermoedelijk uitgevoerd met asbestkoord
