Asbestinventarisatetest

Lange Rechtstraat 41A, 2220 Heist-op-den-Berg

Attestnummer : 20240109-000308.001

Uitgegeven op : 10.01.2024

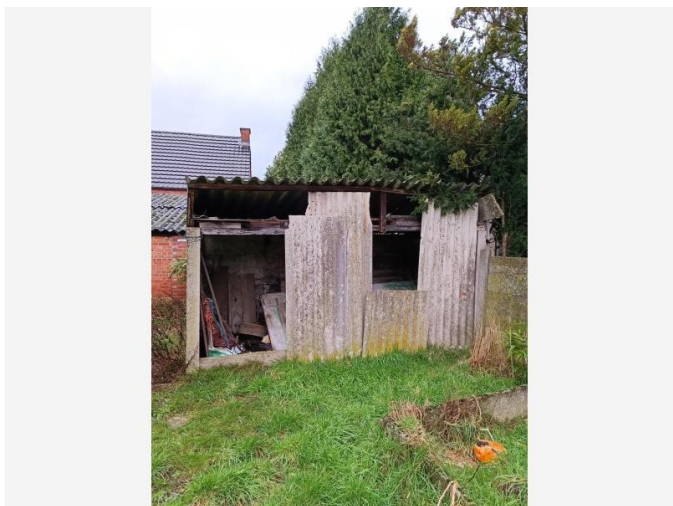
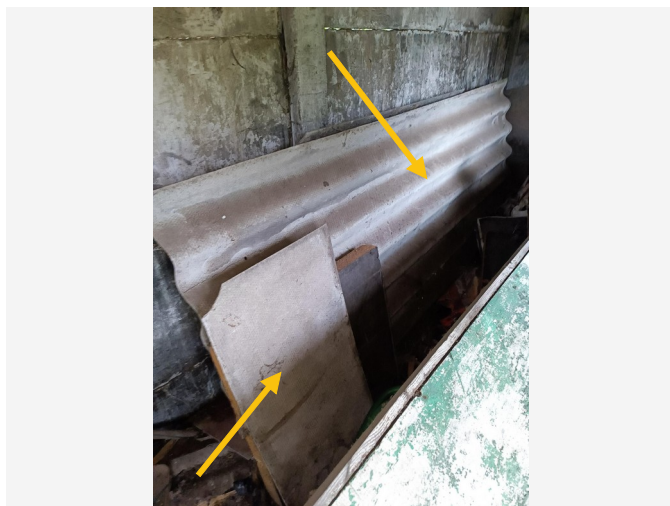
Beschrijving	Plaatwerk Menuiserite
Type afvalstof	Betreft stock-voorraad of gedemonteerde asbestmaterialen
Aanwezige resten	Resten verkeren in goede staat, afgezien van enkele hoekjes die ontbreken.
Omgeving	Binnen
Primaire drager	Onderdelen - stock
Asbestmaterialen	<ul style="list-style-type: none">Dak- en gevelbekleding - Plaat
Bindmiddel van asbestmateriaal	Cement
Gebondenheid op basis van bindmiddel	Hecht
Hoeveelheid (gewicht - aantal)	<ul style="list-style-type: none">50,00 kg - 1 stuk
Totaal gewicht	50,00 kg
Eenvoudig bereikbaar	Ja
Identificatiemethode	Vaststelling zonder monsternamen

- Verwijder het asbestafval.

- Eenvoudige handelingen: mag via doe-het-zelf of door werknemer(s) met opleidingsattest eenvoudige handelingen
Dragen van de nodige beschermingsmiddelen (mondmasker ffp3, handschoenen, tyvec). Indien mogelijk de ondervloer afdekken, menuiserie platen voorzichtig verwijderen, extra fixeren, niet breken, niet gooien, onmiddellijk verpakken of voorzichtig in container met asbest bag plaatsen. Indien platen in slechte staat zijn en kans bestaat op breken: Eenvoudige handeling opgeleid personeel, alle werknemer(s) moeten wel beschikken over een opleidingsattest eenvoudige handelingen 8u

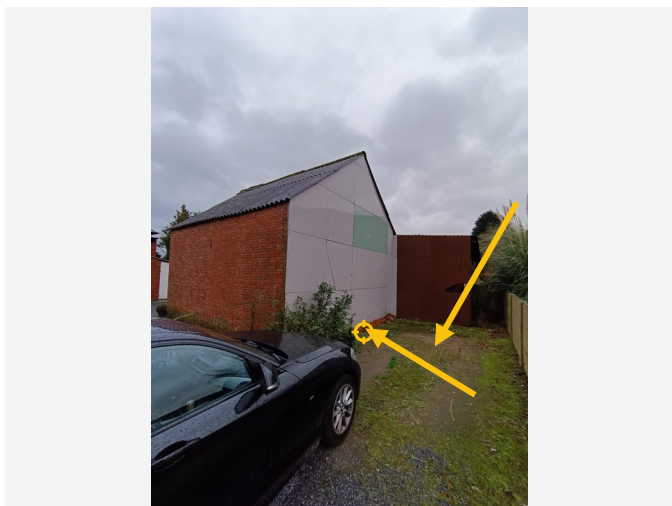
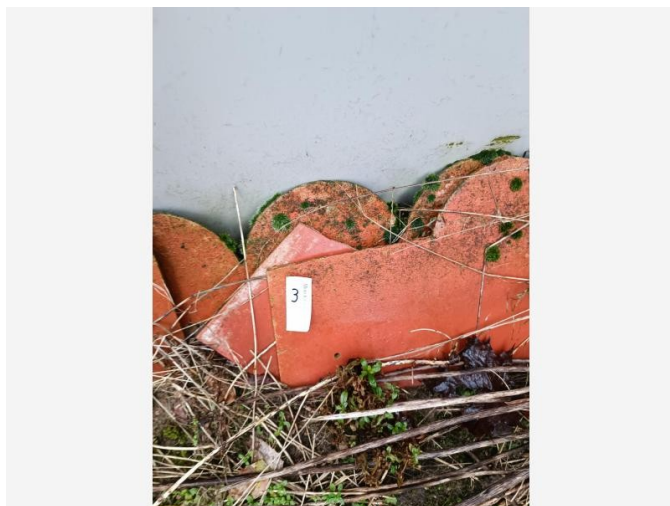
#	Type	Referentie	Resultaat
2.1	Puntmonster	3	Chrysotiel

Beschrijving	Sierranden
Type afvalstof	Betreft stock-voorraad of gedemonteerde asbestmaterialen
Aanwezige resten	Sommige resten zijn gebroken en er zijn verschillende stukken aanwezig.
Omgeving	Buiten
Primaire drager	Afboording, omheining...
Asbestmaterialen	<ul style="list-style-type: none">Dak- en gevelbekleding - Plaat
Bindmiddel van asbestmateriaal	Cement
Gebondenheid op basis van bindmiddel	Hecht
Hoeveelheid (gewicht - aantal)	<ul style="list-style-type: none">15,00 kg - 1 stuk
Totaal gewicht	15,00 kg
Eenvoudig bereikbaar	Ja
Identificatiemethode	Vaststelling met monstername
Opmerking	Hoeveelheden zijn een schatting. Stukjes afboording zitten nog in de bodem; de rest staat tegen de zijgevel van de schuur.

- Verwijder het asbestafval.

- Eenvoudige handelingen: mag via doe-het-zelf of door werknemer(s) met opleidingsattest eenvoudige handelingen
Dragen van de nodige beschermingsmiddelen (mondmasker ffp3, handschoenen, tyvec). Indien mogelijk de ondervloer afdekken, afboording platen voorzichtig verwijderen, extra fixeren, niet breken, niet gooien, onmiddellijk verpakken of voorzichtig in container met asbest bag plaatsen. Indien afboording in slechte staat zijn en kans bestaat op breken: Eenvoudige handeling opgeleid personeel, alle werknemer(s) moeten wel beschikken over een opleidingsattest eenvoudige handelingen 8u

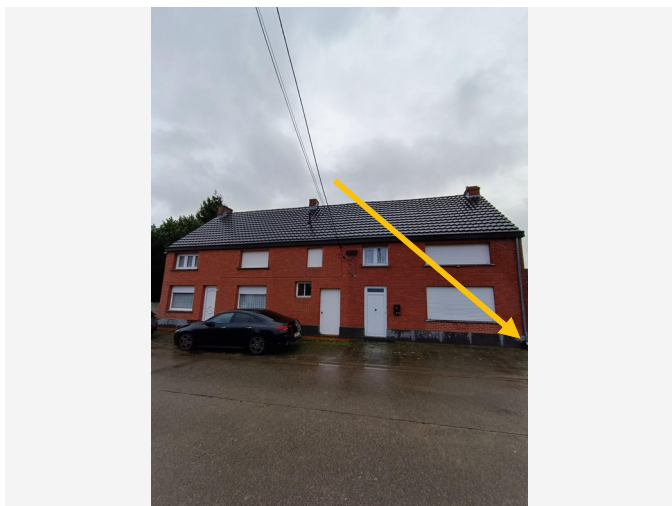
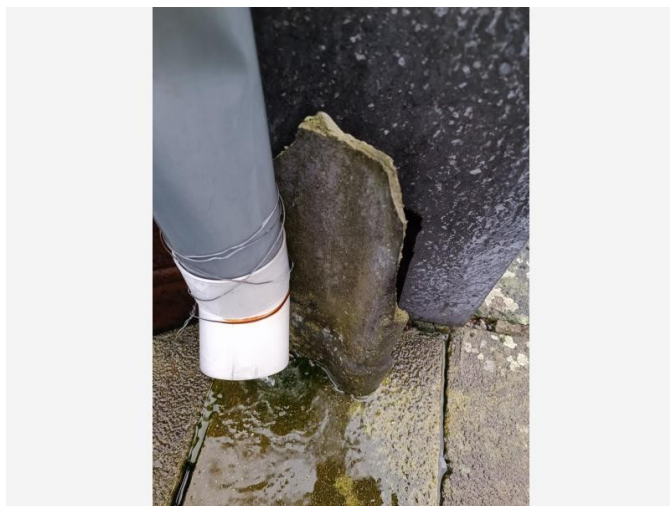
Beschrijving	Plaatwerk Menuiserie Regenpijp
Type afvalstof	Betreft stock-voorraad of gedemonteerde asbestmaterialen
Aanwezige resten	Geen resten aanwezig
Omgeving	Buiten
Primaire drager	Infrastructuur hemelwater (opvang en afvoer)
Asbestmaterialen	<ul style="list-style-type: none">• Plaat, paneel, tablet - Type Menuiserie
Bindmiddel van asbestmateriaal	Cement
Gebondenheid op basis van bindmiddel	Hecht
Hoeveelheid (gewicht - aantal)	<ul style="list-style-type: none">• 2,50 kg - 1 stuk
Totaal gewicht	2,50 kg
Eenvoudig bereikbaar	Ja
Identificatiemethode	Vaststelling zonder monsternamen
Opmerking	Plaatje wordt gebruikt aan dakgoot van de woning als afvoer van regenwater.

- Verwijder het asbestafval.

- Eenvoudige handelingen: mag via doe-het-zelf of door werknemer(s) met opleidingsattest eenvoudige handelingen
Bij de gemeente of het plaatselijk containerpark kan je afsluitzakken opvragen om het afval dubbel te verpakken en het af te voeren als hechtgebonden materiaal naar het containerpark. Bescherm jezelf voldoende met de nodige PBM's (mondmasker FFP3, handschoenen, Tyvec, ...).

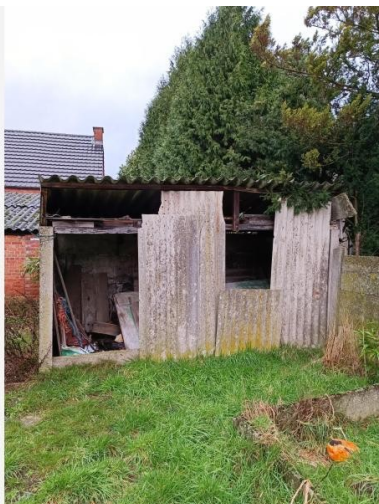
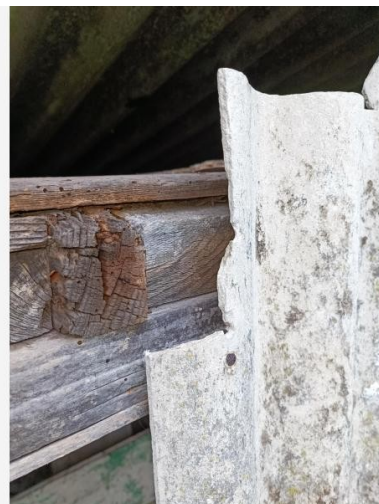
Het asbestmateriaal valt onder de mijlpaal van 2034.

Eindbeoordeling materiaalrisico	Hoog materiaalrisico en/of hoge kans op vezelvrijgave
---------------------------------	---

Gebondenheid	Categorie 1: hechtgebonden in oorsprong
Asbestsoort (vezeltype)	Crocidoliet aanwezig
Asbestconcentratie	Laag (< 50%)
Afschermingsgraad van het gehele materiaal	Geheel of deels (ook) vrij aan de binnenlucht
Toestand van het materiaal	Matig beschadigd, matig verweerd

Beschrijving	Golfplaatwerk
Omgeving	Grenst aan binnen- en buitenlucht
Primaire drager	Wand buitenschil
Asbestmateriaal	Dak- en gevelbekleding - Golfplaat
Bindmiddel van asbestmateriaal	Cement
Gebondenheid op basis van bindmiddel	Hecht
Hoeveelheid (oppervlakte - aantal)	• 32,00 m ² - 1 stuk
Totale oppervlakte	32,00 m ²
Eenvoudig bereikbaar	Ja
Bevestigingswijze	• Geschroefd
Identificatiemethode	Vaststelling zonder monsternamen

Destructieve handeling voor identificatie	Nee
Opmerking	De golfplaten zijn visueel en volgens expertise als asbestverdacht beschouwd. De vermelde oppervlaktes, diktes en volumes betreffen een berekeneerde schatting. Er worden geen rechten verleend aan deze oppervlaktes/diktes/volumes.

- Verwijder dit asbestmateriaal zo snel mogelijk. Volg de toestand goed op.

- Eenvoudige handelingen: mag via doe-het-zelf of door werknemer(s) met opleidingsattest eenvoudige handelingen
Dragen van de nodige beschermingsmiddelen (mondmasker ffp3, handschoenen, tyvec). Indien mogelijk de ondervloer afdekken, golfplaten voorzichtig verwijderen, extra fixeren, niet breken, niet gooien, onmiddellijk verpakken of voorzichtig in container met asbest bag plaatsen. Indien golfplaten in slechte staat zijn en kans bestaat op breken: Eenvoudige handeling opgeleid personeel, alle werknemer(s) moeten wel beschikken over een opleidingsattest eenvoudige handelingen 8u

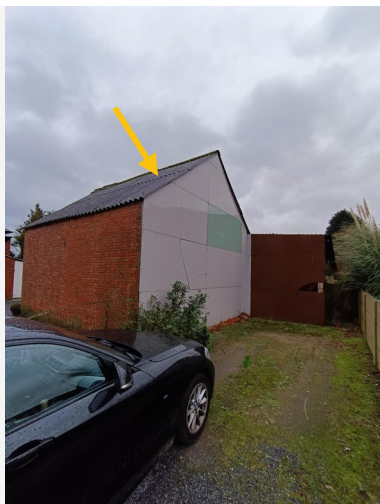
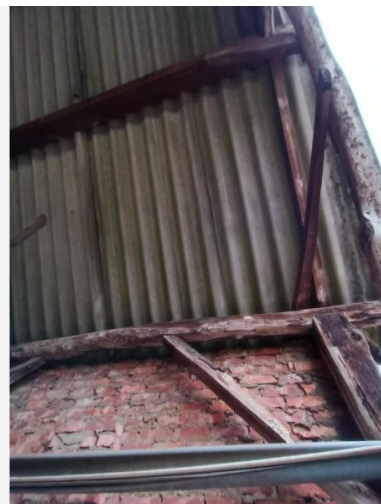
Het asbestmateriaal valt onder de mijlpaal van 2034.

Eindbeoordeling materiaalrisico	Hoog materiaalrisico en/of hoge kans op vezelvrijgave
---------------------------------	---

Gebondenheid	Categorie 1: hechtgebonden in oorsprong
Asbestsoort (vezeltype)	Crocidoliet aanwezig
Asbestconcentratie	Laag (< 50%)
Afschermingsgraad van het gehele materiaal	Geheel of deels (ook) vrij aan de binnenlucht
Toestand van het materiaal	Matig beschadigd, matig verweerd

Beschrijving	Golfplaten
Omgeving	Grenst aan binnen- en buitenlucht
Primaire drager	Schuin dak
Asbestmateriaal	Dak- en gevelbekleding - Golfplaat
Bindmiddel van asbestmateriaal	Cement
Gebondenheid op basis van bindmiddel	Hecht
Hoeveelheid (oppervlakte - aantal)	• 118,05 m ² - 1 stuk
Totale oppervlakte	118,05 m ²

- Verwijder dit asbestmateriaal zo snel mogelijk. Volg de toestand goed op.

- Eenvoudige handelingen: mag via doe-het-zelf of door werknemer(s) met opleidingsattest eenvoudige handelingen
Dragen van de nodige beschermingsmiddelen (mondmasker ffp3, handschoenen, tyvec). Indien mogelijk de ondervloer afdekken, golfplaten voorzichtig verwijderen, extra fixeren, niet breken, niet gooien, onmiddellijk verpakken of voorzichtig in container met asbest bag plaatsen. Indien golfplaten in slechte staat zijn en kans bestaat op breken: Eenvoudige handeling opgeleid personeel, alle werknemer(s) moeten wel beschikken over een opleidingsattest eenvoudige handelingen 8u

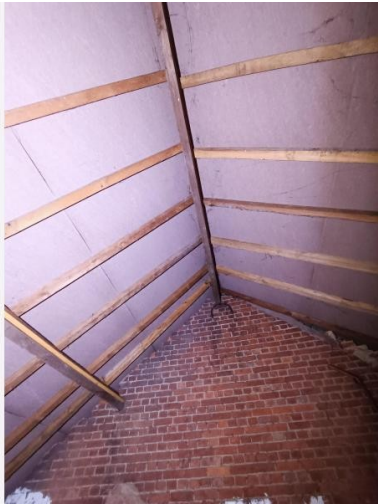
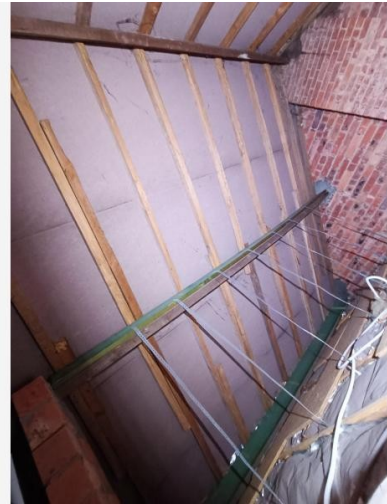
Het asbestmateriaal valt onder de mijlpaal van 2040.

Eindbeoordeling materiaalrisico	Laag materiaalrisico en/of verlaagde kans op vezelvrijgave
---------------------------------	--

Gebondenheid	Categorie 1: hechtgebonden in oorsprong
Asbestsoort (vezeltype)	Crocidoliet aanwezig
Asbestconcentratie	Laag (< 50%)
Afschermingsgraad van het gehele materiaal	Geheel of deels (ook) vrij aan de binnenlucht
Toestand van het materiaal	Onbeschadigd, niet verweerd

Beschrijving	Onderdak
Omgeving	Binnen
Primaire drager	Schuin dak
Asbestmateriaal	Plaat, paneel, tablet - Type Menuiserite
Bindmiddel van asbestmateriaal	Cement
Gebondenheid op basis van bindmiddel	Hecht

Hoeveelheid (oppervlakte - dikte - aantal)	<ul style="list-style-type: none"> • 88,59 m² - 1,00 cm - 1 stuk
Totaal volume	0,886 m ³
Eenvoudig bereikbaar	<p>Nee</p> <ul style="list-style-type: none"> • Het asbestmateriaal is bedekt (uitgezonderd laag verf, coating, behang, kunststof, textiel) en het wegnemen van het bedekkende materiaal kan niet zonder het bedekkende materiaal te beschadigen.
Bevestigingswijze	<ul style="list-style-type: none"> • Geklemd
Identificatiemethode	Vaststelling met bewijsdocument, zonder monstername
Destructieve handeling voor identificatie	Nee
Opmerking	<p>De menueserite platen zijn visueel en volgens expertise als asbestverdacht beschouwd. Het soort platen staat ook vermeld op de factuur van de dakwerker.</p> <p>De vermelde oppervlaktes, diktes en volumes betreffen een beredeneerde schatting. Er worden geen rechten verleend aan deze oppervlaktes/diktes/volumes.</p>

- Zorg voor een veilig beheer en verwijder dit asbestmateriaal wanneer het bij werken eenvoudig bereikbaar wordt. Controleer de toestand jaarlijks op wijzigingen.

- Eenvoudige handelingen: mag via doe-het-zelf of door werknemer(s) met opleidingsattest eenvoudige handelingen
Opgeleid personeel (dak werker met 8u basisopleiding asbest)

indien de platen eenvoudig te verwijderen zijn zonder kans op breken kan dit via doe-het-zelf of door werknemer(s) met opleidingsattest eenvoudige handelingen; Dek de zoldervloer af met plastic folie . dragen van de nodige beschermingsmiddelen (mondmasker ffp3, handschoenen,tyvec) Verwijder de dakpannen. Fixeer het plaatmateriaal , de asbesthoudende platen één voor één en in hun geheel verwijderen. Niet gooien, niet breken. Reinig nadien de draagstructuur met vochtige doeken (+stofzuiger met absoluut filter kan niet gehoord worden dus voor een particulier niet mogelijk .) Alle werknemer(s) moeten wel beschikken over een opleidingsattest eenvoudige handelingen 8u.

Een vastgesteld asbesthoudend onderdak mag niet definitief ingesloten worden , dit dient verplicht

verwijderd te worden als het bij werken bereikbaar wordt. (vb bij vernieuwen van de dakbedekking onderdak mee verwijderen)

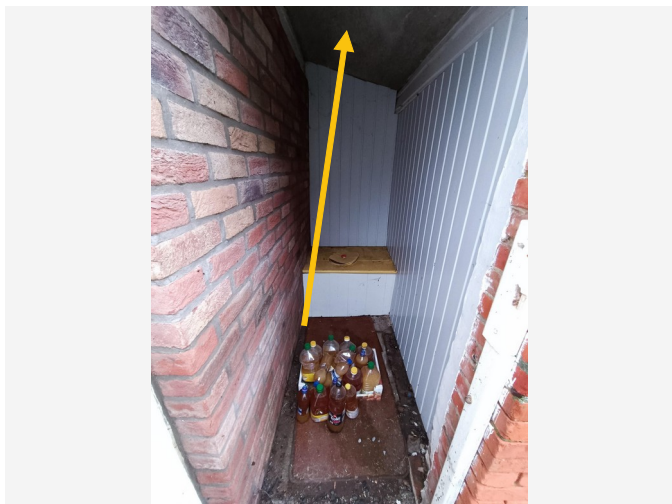
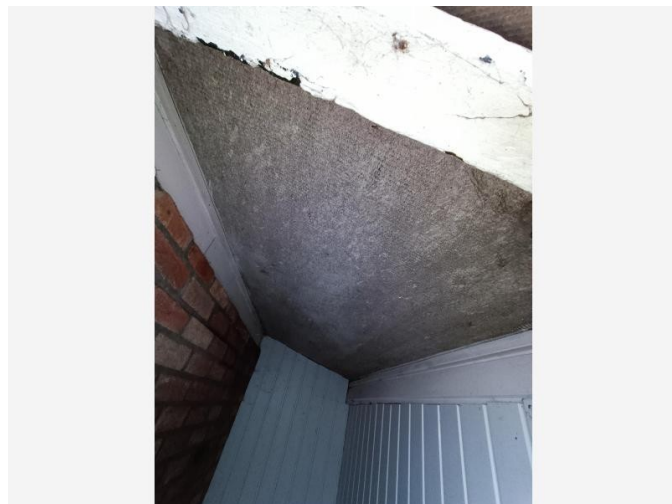
Het asbestmateriaal valt onder de mijlpaal van 2040.

Eindbeoordeling materiaalrisico	Laag materiaalrisico en/of verlaagde kans op vezelvrijgave
---------------------------------	--

Gebondenheid	Categorie 1: hechtgebonden in oorsprong
Asbestsoort (vezeltype)	Crocidoliet aanwezig
Asbestconcentratie	Laag (< 50%)
Afschermingsgraad van het gehele materiaal	Geheel of deels (ook) vrij aan de binnenlucht
Toestand van het materiaal	Onbeschadigd, niet verweerd

Beschrijving	Menuiserite plaat tuinberging
Omgeving	Binnen
Primaire drager	Plat dak
Asbestmateriaal	Dak- en gevelbekleding - Plaat
Bindmiddel van asbestmateriaal	Cement
Gebondenheid op basis van bindmiddel	Hecht
Hoeveelheid (oppervlakte - dikte - aantal)	<ul style="list-style-type: none"> 2,00 m² - 1,00 cm - 1 stuk
Totaal volume	0,02 m ³
Eenvoudig bereikbaar	<p>Nee</p> <ul style="list-style-type: none"> Het asbestmateriaal is bedekt (uitgezonderd laag verf, coating, behang, kunststof, textiel) en het wegnemen van het bedekkende materiaal kan niet zonder het bedekkende materiaal te beschadigen.

- Zorg voor een veilig beheer en verwijder dit asbestmateriaal wanneer het bij werken eenvoudig bereikbaar wordt. Controleer de toestand jaarlijks op wijzigingen.

- Eenvoudige handelingen: mag via doe-het-zelf of door werknemer(s) met opleidingsattest eenvoudige handelingen
Dragen van de nodige beschermingsmiddelen (mondmasker ffp3, handschoenen, tyvec). Indien mogelijk de ondervloer afdekken, plaat voorzichtig verwijderen, extra fixeren, niet breken, niet gooien, onmiddellijk verpakken of voorzichtig in container met asbest bag plaatsen. Indien plaat in slechte staat is en kans bestaat op breken: Eenvoudige handeling opgeleid personeel, alle werknemer(s) moeten wel beschikken over een opleidingsattest eenvoudige handelingen 8u

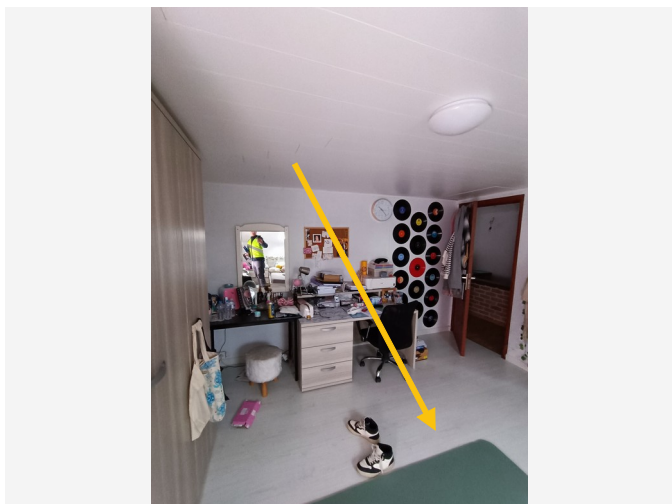
Reden: Er is geen volledige risicobeoordeling mogelijk

Uitleg van de asbestdeskundige: Het is niet vast te stellen of er asbestverdachte ondervloeren/materialen aanwezig zijn

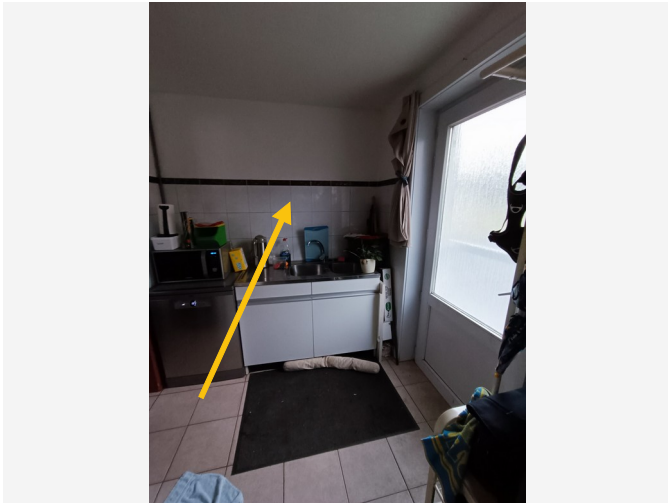
In het inspectieprotocol is een monstername van tegellijm verplicht om dit te identificeren als niet-asbesthoudend. Er waren geen facturen ter beschikking die bevestigen dat de tegels na 2001 waren geplaatst. Er waren geen bestaande beschadigingen aan de wandtegels om de lijm voldoende te kunnen inspecteren. Om dit af te toetsen is het aangewezen om bij eventuele renovatiewerken aan de tegels verder onderzoek/staalname te laten uitvoeren ter controle.

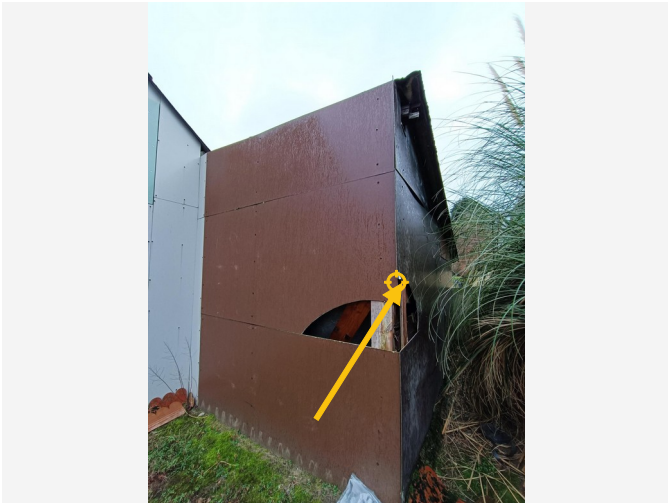
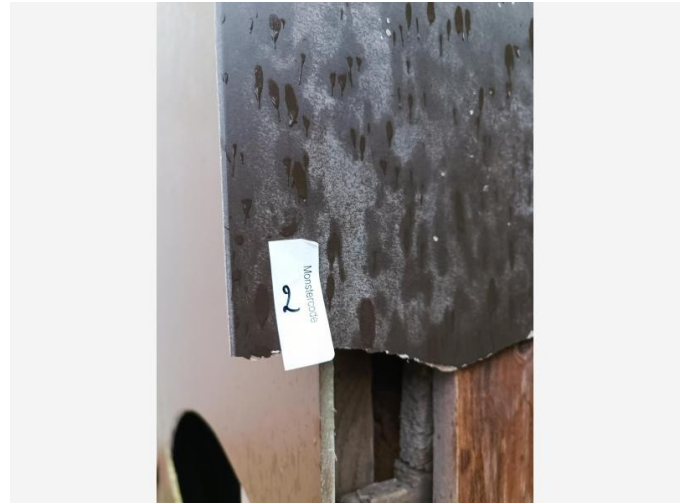
Beschrijving	Buitenplaten schuur
Omgeving	Grenst aan binnen- en buitenlucht
Primaire drager	Wand buitenschil
Bindmiddel van materiaal	Cement

Gebondenheid op basis van bindmiddel	Hecht
Hoeveelheid (oppervlakte - dikte - aantal)	• 63,00 m ² - 0,50 cm - 1 stuk
Totaal volume	0,315 m ³
Identificatiemethode	Vaststelling met monstername
Destructieve handeling voor identificatie	Nee
Opmerking	<p>Er werd een staal genomen aan een reeds beschadigd stuk van het plaatwerk.</p> <p>De vermelde oppervlaktes, diktes en volumes betreffen een beredeneerde schatting. Er worden geen rechten verleend aan deze oppervlaktes/diktes/volumes.</p>
