Asbestinventarisatetest

Bergvelden 58, 2220 Heist-op-den-Berg

Attestnummer : 20240627-000345.000

Uitgegeven op : 27.06.2024

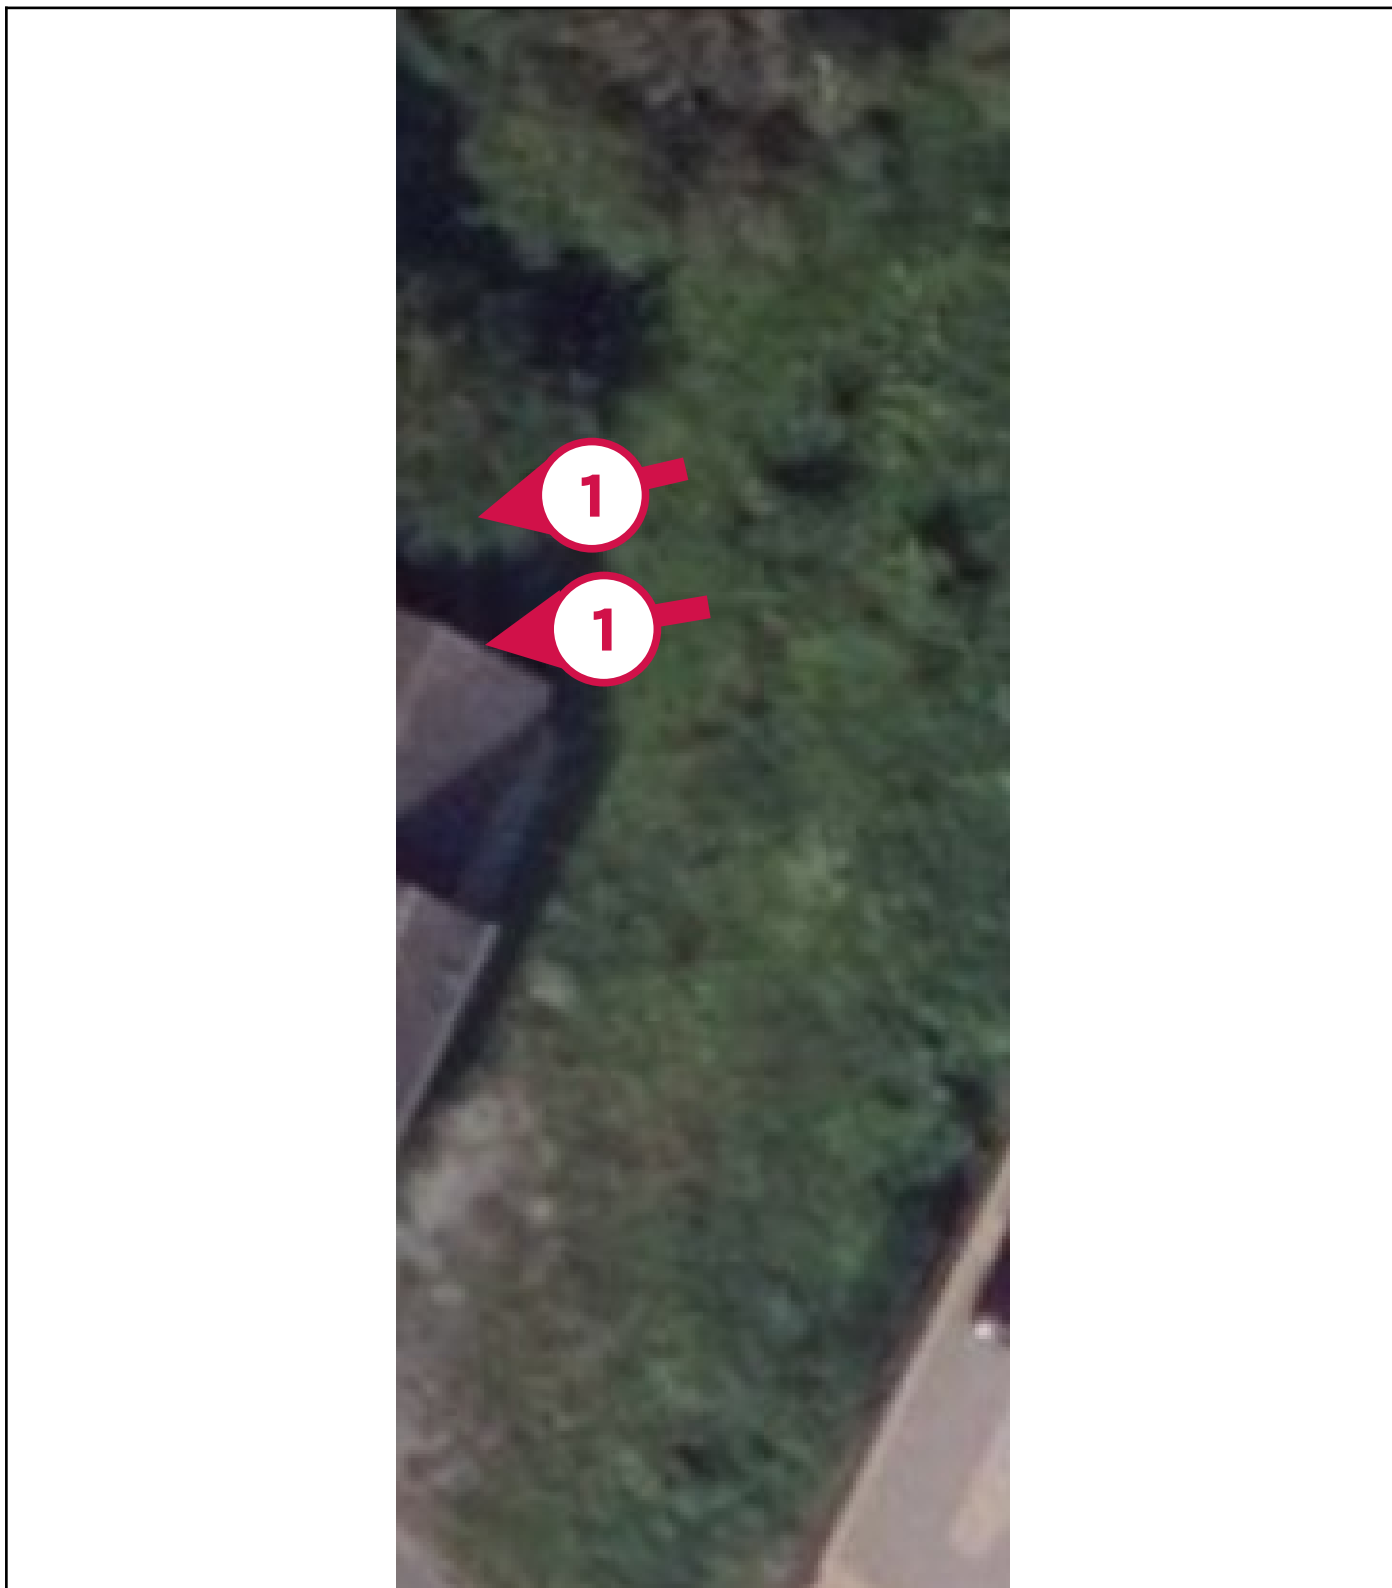
Plan 4.1: Vaststellingen buiten de constructies

1. Golfplaten

Asbestmateriaal

Dringend verwijderen

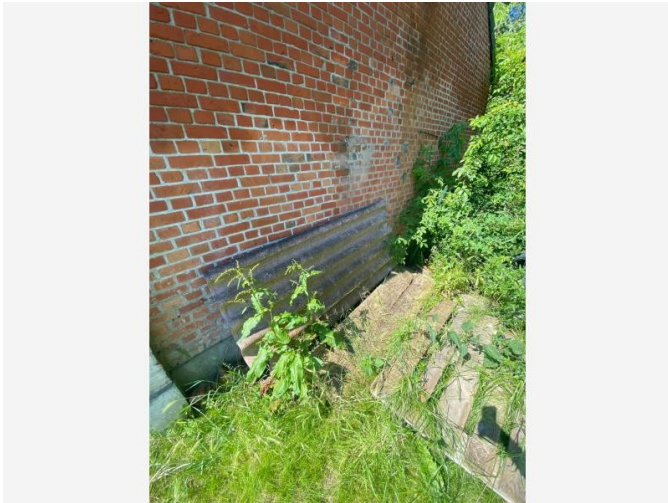
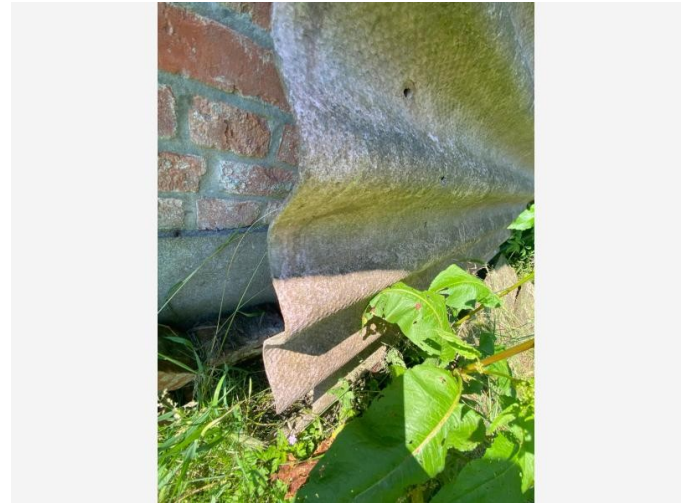
Het asbestmateriaal valt onder de mijlpaal van 2040.

Beschrijving	Golfplaten
Type afvalstof	Betreft stock-voorraad of gedemonteerde asbestmaterialen
Aanwezige resten	Golfplaten liggen los op de grond
Omgeving	Buiten
Primaire drager	Bodem
Asbestmaterialen	<ul style="list-style-type: none">Dak- en gevelbekleding - Golfplaat
Bindmiddel van asbestmateriaal	Cement
Gebondenheid op basis van bindmiddel	Hecht
Hoeveelheid (gewicht - aantal)	<ul style="list-style-type: none">10,00 kg - 2 stuks
Totaal gewicht	20,00 kg
Eenvoudig bereikbaar	Ja
Identificatiemethode	Vaststelling zonder monsternamen

- Verwijder het asbestafval.

- Eenvoudige handelingen: mag via doe-het-zelf of door werknemer(s) met opleidingsattest eenvoudige handelingen
Kleine hoeveelheid hechtgebonden materiaal. Men mag dit zelf verwijderen mits het volgen van de juiste regels.

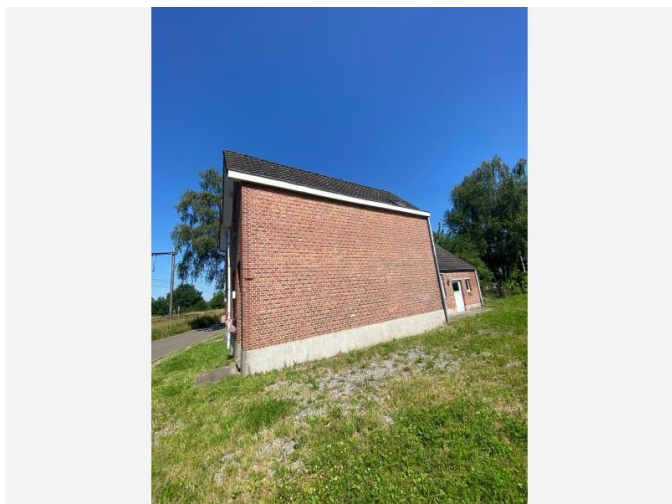
Situeringfoto

Tijdelijke beperking

Reden: Het te onderzoeken materiaal situeert zich hoger dan 3,50 m te rekenen vanaf een veilige ondergrond

Uitleg van de asbestdeskundige: Hoger gelegen dan 3,5 m vanaf een veilige ondergrond

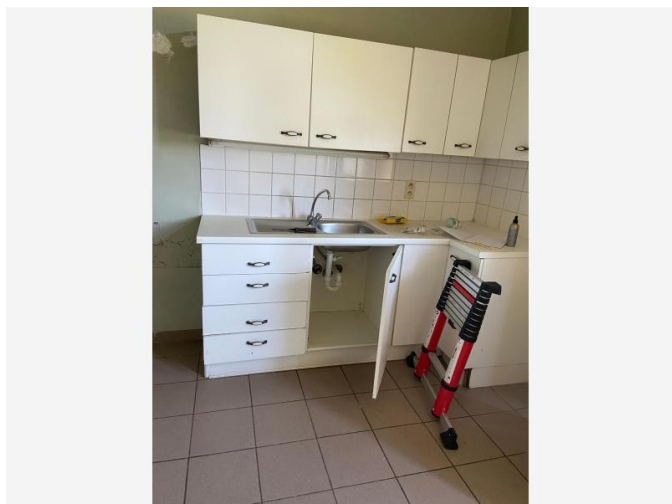
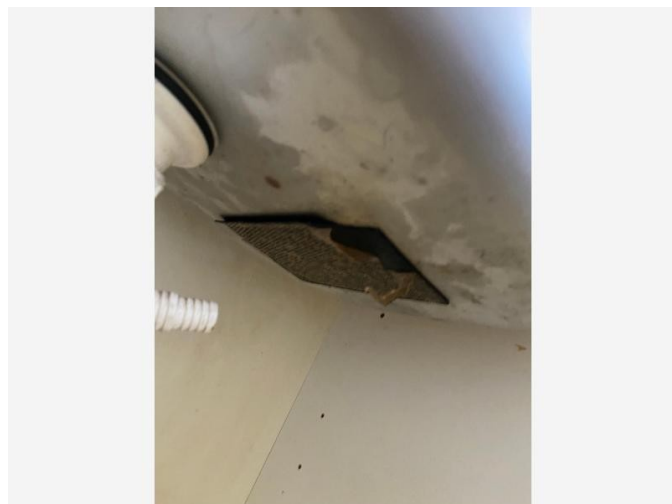
Geen asbest

#	Type	Referentie	Resultaat
4.1	Puntmonster	MM03	Geen asbest

Beschrijving	Anti-dreun
Omgeving	Binnen
Primaire drager	Sanitaire infrastructuur en uitrusting (toe- en afvoer)
Bindmiddel van materiaal	Bitumen (roofing, teer, asfalt)
Gebondenheid op basis van bindmiddel	Hecht
Hoeveelheid (gewicht - aantal)	<ul style="list-style-type: none">• 0,20 kg - 1 stuk
Totaal gewicht	0,20 kg
Identificatiemethode	Vaststelling met monstername
Destructieve handeling voor identificatie	Nee

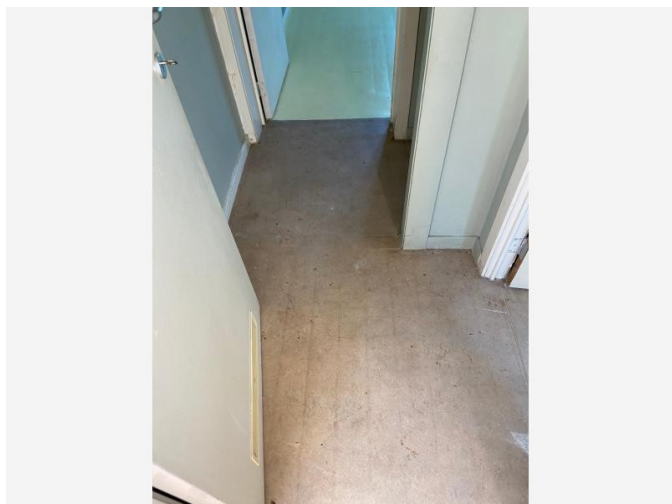
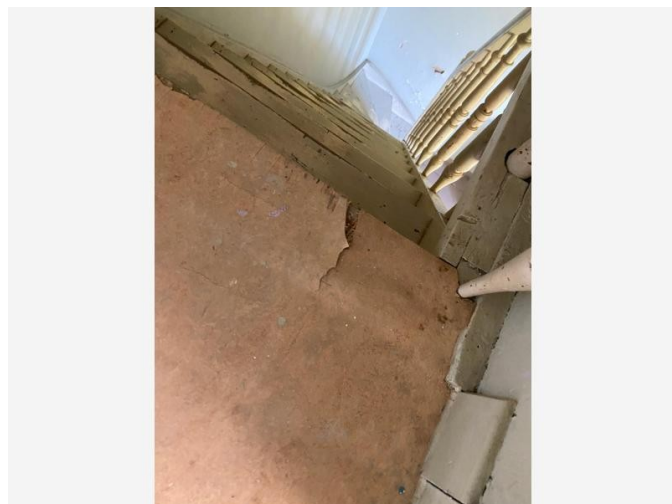
Geen asbest

#	Type	Referentie	Resultaat
5.1	Puntmonster	MM02	Geen asbest

Beschrijving	Vloerzeil
Omgeving	Binnen
Primaire drager	Vloer
Bindmiddel van materiaal	Karton - papier - viltachtig
Gebondenheid op basis van bindmiddel	Niet-hechtgebonden
Hoeveelheid (oppervlakte - aantal)	• 30,00 m ² - 1 stuk
Totale oppervlakte	30,00 m ²
Identificatiemethode	Vaststelling met monstername
Destructieve handeling voor identificatie	Nee

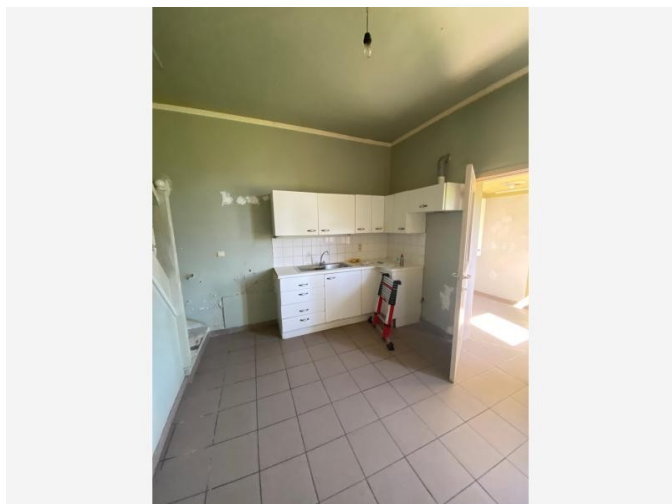
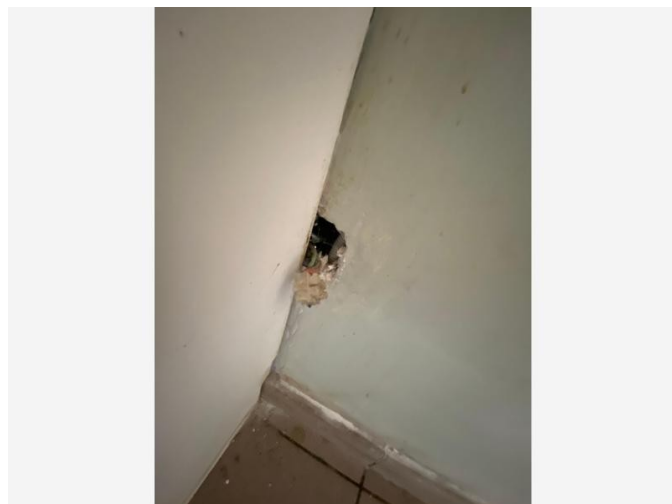
Fiche 6: Pleisterwerk wanden

Geen asbest

#	Type	Referentie	Resultaat
6.1	Mengmonster	MM01	Geen asbest

Beschrijving	Pleisterwerk wanden
Omgeving	Binnen
Primaire drager	Binnenwand
Bindmiddel van materiaal	Gips - kalk
Gebondenheid op basis van bindmiddel	Niet-hechtgebonden
Hoeveelheid (oppervlakte - dikte - aantal)	• 100,00 m ² - 1,50 cm - 1 stuk
Totaal volume	1,50 m ³
Identificatiemethode	Vaststelling met monstername
Destructieve handeling voor identificatie	Nee
Opmerking	Geen cv aanwezig
