Asbestinventarisatetest

Beekstraat 19, 2500 Lier

Attestnummer : 20240618-000639.000

Niet-asbestveilig

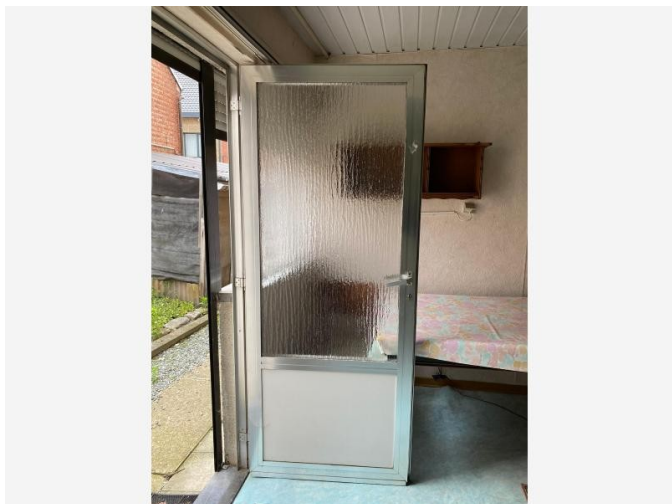
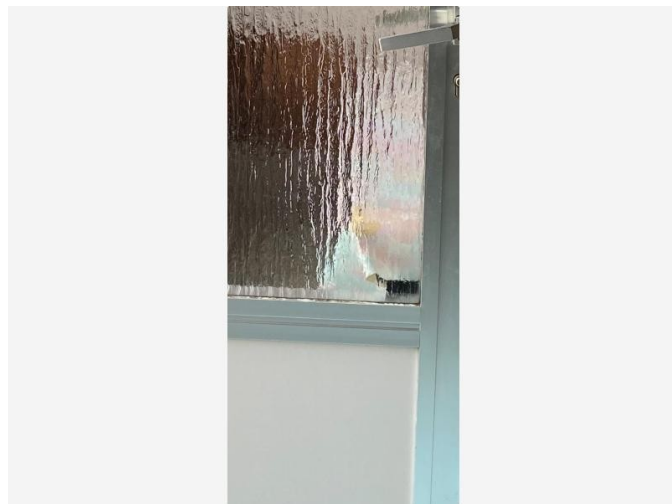
Eindbeoordeling materiaalrisico	Hoog materiaalrisico en/of hoge kans op vezelvrijgave
---------------------------------	---

Gebondenheid	Categorie 1: hechtgebonden in oorsprong
Asbestsoort (vezeltype)	Crocidoliet aanwezig
Asbestconcentratie	Laag (< 50%)
Afschermingsgraad van het gehele materiaal	Geheel of deels (ook) vrij aan de binnenlucht
Toestand van het materiaal	Matig beschadigd, matig verweerd

Beschrijving	Mastiek achterdeur(en)
Omgeving	Buiten
Primaire drager	Wand buitenschil
Asbestmateriaal	In-situ afwerkingslagen - Pasta, stopverf, voegsel, stopsel, vulsel, mastiek, kitten, ...
Bindmiddel van asbestmateriaal	Kitten, mastiek, pasta
Gebondenheid op basis van bindmiddel	Hecht
Hoeveelheid (gewicht - aantal)	<ul style="list-style-type: none">• 1,98 kg - 1 stuk
Totaal gewicht	1,98 kg
Eenvoudig bereikbaar	Ja
Bevestigingswijze	<ul style="list-style-type: none">• Verlijmd, ingegoten, versmeerd
Identificatiemethode	Vaststelling zonder monsternamen
Destructieve handeling voor identificatie	Nee
Opmerking	Te dunne laag en moeilijk bereikbaar om voldoende te kunnen bemonsteren.

Dringend verwijderen

- Zorg voor een veilig beheer. Vermijd het beschadigen van het asbestmateriaal. Controleer de toestand jaarlijks op wijzigingen.

- Eenvoudige handelingen: mag via doe-het-zelf of door werknemer(s) met opleidingsattest eenvoudige handelingen
Hechtgebonden: Materialen waarbij de vezels stevig gebonden zijn in een bindmiddel die (nagenoeg) uitsluitend bestaat uit cement, kunststof, bitumen, lijm of een gelijkwaardige mengeling hiervan.
Kan worden verwijderd zonder stofvorming en beschadiging, mits de nodige voorzorgmaatregelen.
- Eenvoudige handelingen: enkel door erkend asbestverwijderaar
Hechtgebonden: Materialen waarbij de vezels stevig gebonden zijn in een bindmiddel die (nagenoeg) uitsluitend bestaat uit cement, kunststof, bitumen, lijm of een gelijkwaardige mengeling hiervan.
Kan worden verwijderd zonder stofvorming en beschadiging, mits de nodige voorzorgmaatregelen.

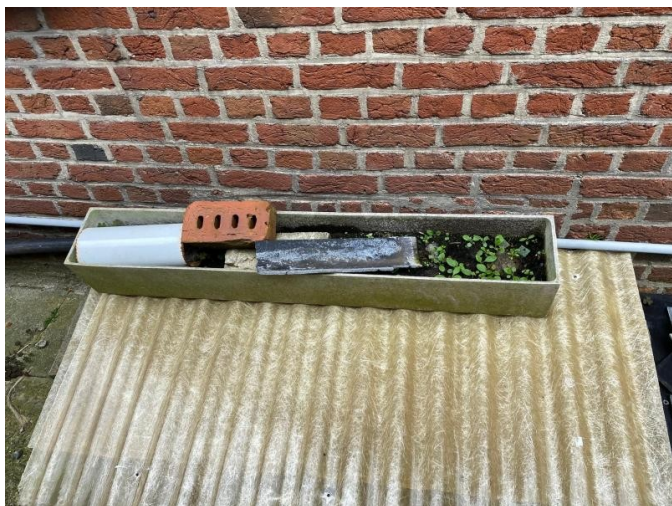
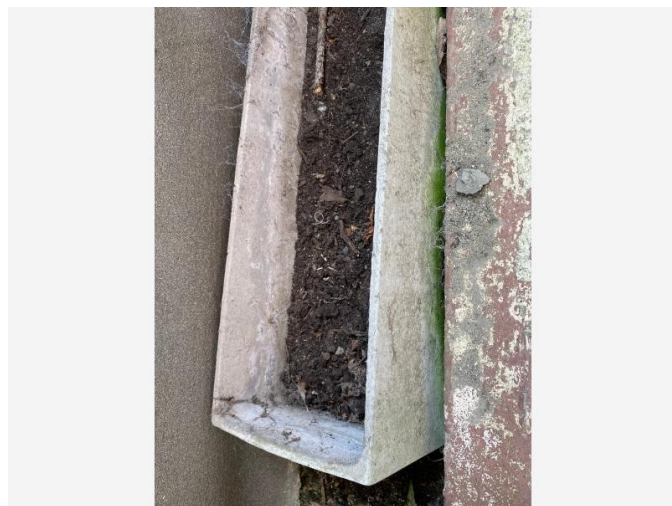
Beschrijving	bloembakken
Type afvalstof	Betreft stock-voorraad of gedemonteerde asbestmaterialen
Aanwezige resten	Geen resten aanwezig
Omgeving	Buiten
Primaire drager	Bodem
Asbestmaterialen	<ul style="list-style-type: none">• Bak, reservoir, kuip, bloembak
Bindmiddel van asbestmateriaal	Cement
Gebondenheid op basis van bindmiddel	Hecht
Hoeveelheid (gewicht - aantal)	<ul style="list-style-type: none">• 5,00 kg - 3 stuks
Totaal gewicht	15,00 kg
Eenvoudig bereikbaar	Ja
Identificatiemethode	Vaststelling zonder monsternamen
Opmerking	Het gewicht is een schatting

Dringend verwijderen

- Verwijder het asbestafval.

- Eenvoudige handelingen: mag via doe-het-zelf of door werknemer(s) met opleidingsattest eenvoudige handelingen
Kan worden verwijderd zonder stofvorming en beschadiging, mits de nodige voorzorgmaatregelen.

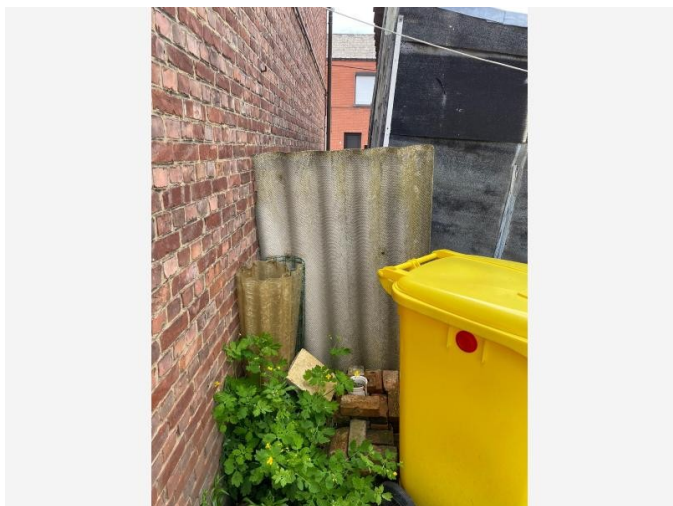
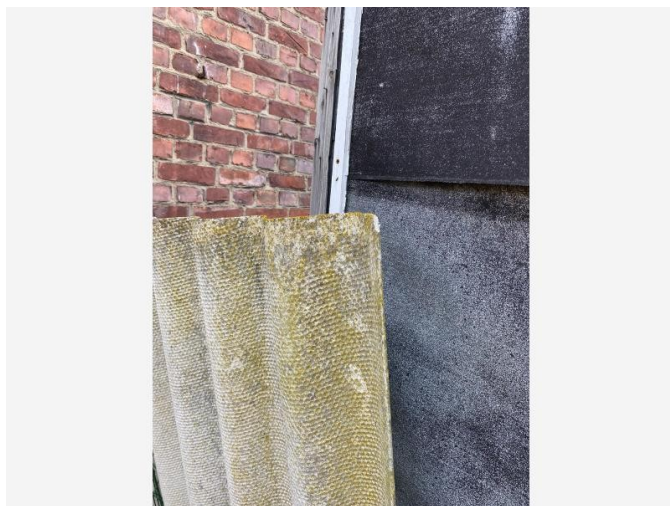
Beschrijving	golfplaat
Type afvalstof	Betreft stock-voorraad of gedemonteerde asbestmaterialen
Aanwezige resten	Geen resten aanwezig
Omgeving	Buiten
Primaire drager	Bodem
Asbestmaterialen	<ul style="list-style-type: none">Dak- en gevelbekleding - Golfplaat
Bindmiddel van asbestmateriaal	Cement
Gebondenheid op basis van bindmiddel	Hecht
Hoeveelheid (gewicht - aantal)	<ul style="list-style-type: none">10,00 kg - 1 stuk
Totaal gewicht	10,00 kg
Eenvoudig bereikbaar	Ja
Identificatiemethode	Vaststelling zonder monstername

Dringend verwijderen

- Verwijder het asbestafval.

- Eenvoudige handelingen: mag via doe-het-zelf of door werknemer(s) met opleidingsattest eenvoudige handelingen
Deze hechtgebonden toepassing kan mits nodige beschermingsmateriaal zelf afgevoerd worden. Vermijd het beschadigen van de asbesttoepassing bij verwijdering. Dit om vezelemisatie te voorkomen.
- Eenvoudige handelingen: enkel door erkend asbestverwijderaar
Deze hechtgebonden toepassing kan verwijderd worden dmv Verwijderingvoorschriften volgens Codex over het welzijn op het werk Art. VI.3-54

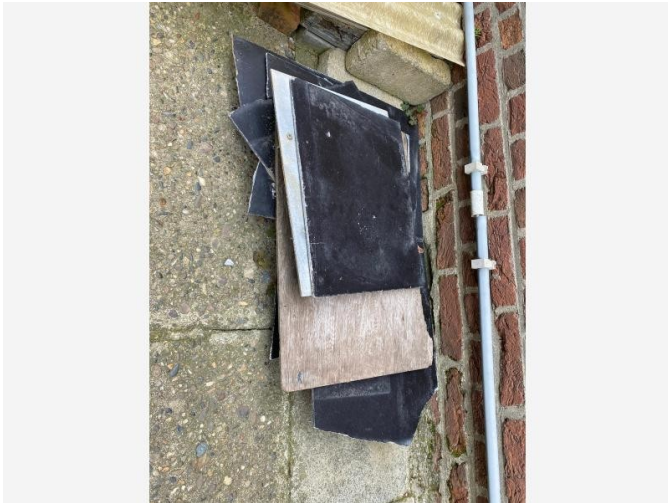
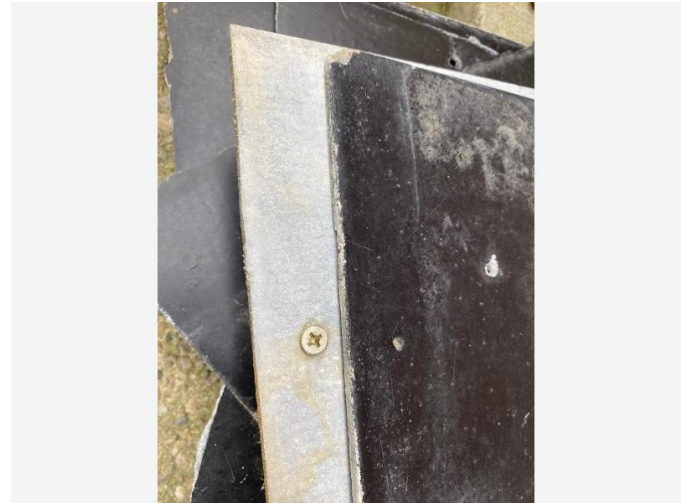
Beschrijving	dakpannen
Type afvalstof	Betreft stock-voorraad of gedemonteerde asbestmaterialen
Aanwezige resten	Kleine hopen resten dakpannen in de tuin aanwezig
Omgeving	Buiten
Primaire drager	Bodem
Asbestmaterialen	<ul style="list-style-type: none">Dak- en gevelbekleding - Lei, shingle
Bindmiddel van asbestmateriaal	Cement
Gebondenheid op basis van bindmiddel	Hecht
Hoeveelheid (gewicht - aantal)	<ul style="list-style-type: none">5,00 kg - 1 stuk
Totaal gewicht	5,00 kg
Eenvoudig bereikbaar	Ja
Identificatiemethode	Vaststelling zonder monstername

Dringend verwijderen

- Verwijder het asbestafval.

- Eenvoudige handelingen: mag via doe-het-zelf of door werknemer(s) met opleidingsattest eenvoudige handelingen
Deze hechtgebonden toepassing kan mits nodige beschermingsmateriaal zelf afgevoerd worden. Vermijd het beschadigen van de asbesttoepassing bij verwijdering. Dit om vezelemissie te voorkomen.
- Eenvoudige handelingen: enkel door erkend asbestverwijderaar
Deze hechtgebonden toepassing kan verwijderd worden dmv Verwijderingvoorschriften volgens Codex over het welzijn op het werk Art. VI.3-54

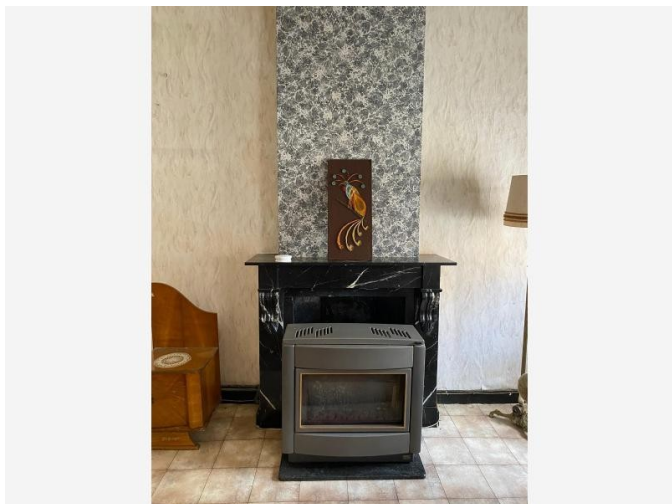
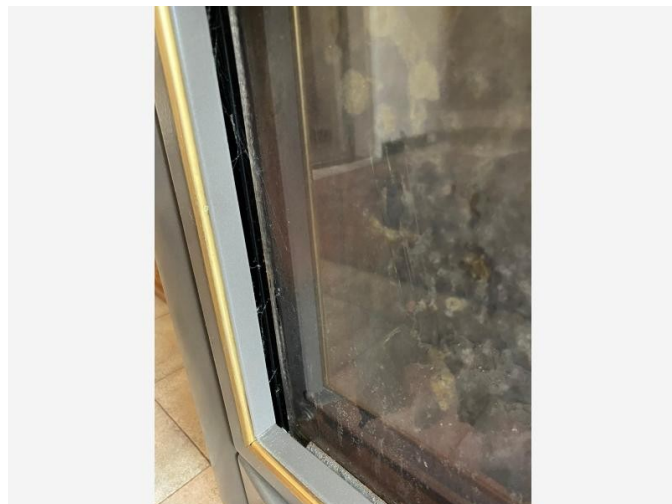
Eindbeoordeling materiaalrisico	Laag materiaalrisico en/of verlaagde kans op vezelvrijgave
Opmerking	De gaskachels zijn gesloten kachels, waardoor het aanwezige koord geen rechtstreeks risico vormt.

Gebondenheid	Categorie 3: niet-hechtgebonden met weinig of geen matrix
Asbestsoort (vezeltype)	Alleen chrysotiel
Asbestconcentratie	Hoog ($\geq 50\%$)
Afschermingsgraad van het gehele materiaal	Geheel of deels vrij aan de buitenlucht
Toestand van het materiaal	Onbeschadigd, niet verweerd

Beschrijving	koord kachel
Omgeving	Binnen
Primaire drager	Ruimteverwarming
Asbestmateriaal	Koord, lint, band, strip
Bindmiddel van asbestmateriaal	Weinig of geen bindmiddel (textiel, bevloeking, ...)
Gebondenheid op basis van bindmiddel	Niet-hechtgebonden
Hoeveelheid (lengte - omtrek - aantal)	<ul style="list-style-type: none">• 2,00 m - 5,00 cm - 3 stuks
Totale oppervlakte	0,30 m ²
Eenvoudig bereikbaar	Ja
Bevestigingswijze	<ul style="list-style-type: none">• Geklemd
Identificatiemethode	Vaststelling zonder monstername
Destructieve handeling voor identificatie	Nee
Opmerking	Redelijk vermoeden van asbesthoudend koord in de 3 kachels aangezien geen informatie over bouwjaar van de kachels (niet gekend). Definitieve uitsluiting pas mogelijk na meer informatie omtrent deze gaskachels en/of staalname.

Verwijderen

- Zorg voor een veilig beheer. Vermijd het beschadigen van het asbestmateriaal. Controleer de toestand jaarlijks op wijzigingen.

- Eenvoudige handelingen: enkel door erkend asbestverwijderaar
Deze niet hechtgebonden toepassing kan verwijderd worden dmv Verwijderingvoorschriften volgens Codex over het welzijn op het werk Art. VI.3-54

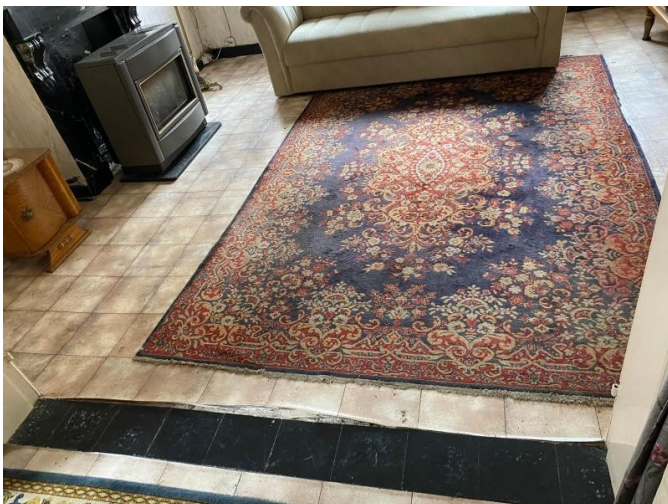
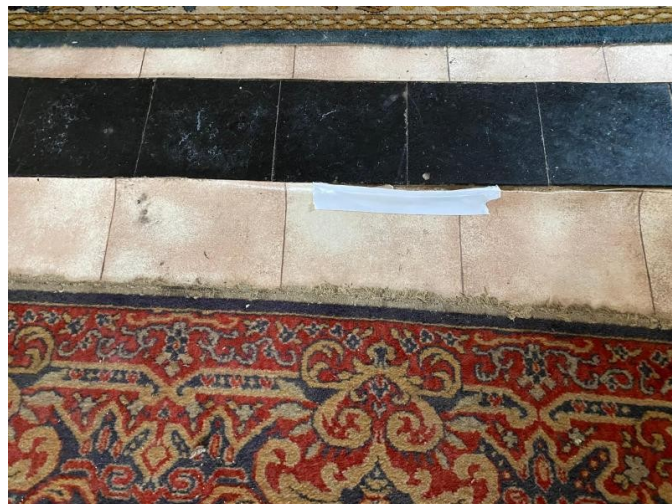
Eindbeoordeling materiaalrisico	Verhoogd materiaalrisico en/of verhoogde kans op vezelvrijgave
---------------------------------	--

Gebondenheid	Categorie 2: niet-hechtgebonden met matrix
Asbestsoort (vezeltype)	Alleen chrysotiel
Asbestconcentratie	Hoog ($\geq 50\%$)
Afschermingsgraad van het gehele materiaal	Geheel of deels (ook) vrij aan de binnenlucht
Toestand van het materiaal	Licht beschadigd, licht verweerd. Intact materiaal type Pical – asbestboard of categorie III 'gebondenheid'

#	Type	Referentie	Resultaat
6.1	Puntmonster	004	Chrysotiel

Beschrijving	vinyl vloerbekleding gelijkvloers
Omgeving	Binnen
Primaire drager	Vloer
Asbestmateriaal	Prefab - afwerking - Vloerzeil
Bindmiddel van asbestmateriaal	Karton - papier - viltachtig
Gebondenheid op basis van bindmiddel	Niet-hechtgebonden
Hoeveelheid (oppervlakte - aantal)	<ul style="list-style-type: none">• 40,00 m² - 1 stuk
Totale oppervlakte	40,00 m ²
Eenvoudig bereikbaar	Ja
Bevestigingswijze	<ul style="list-style-type: none">• Los (al dan niet bedekt)• Verlijmd, ingegoten, versmeerd
Identificatiemethode	Vaststelling met monsternamen
Destructieve handeling voor identificatie	Nee

Verwijderen

- Zorg voor een veilig beheer. Vermijd het beschadigen van het asbestmateriaal. Controleer de toestand jaarlijks op wijzigingen.
- Verwijder dit asbestmateriaal zo snel mogelijk. Volg de toestand goed op.

- Hermetische zone (erkend asbestverwijderaar)
Deze niet hechtgebonden toepassing kan verwijderd worden dmv Verwijderingvoorschriften volgens Codex over het welzijn op het werk Art. VI.3-61

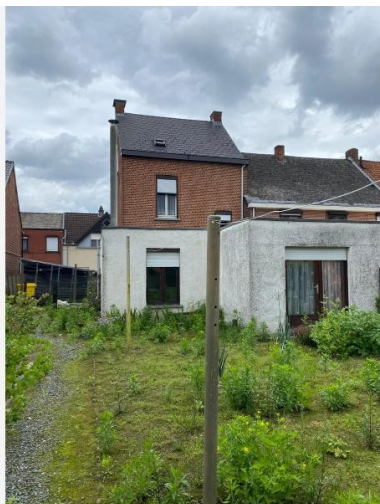
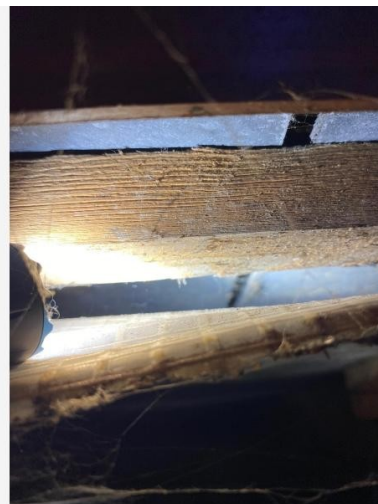
Eindbeoordeling materiaalrisico	Laag materiaalrisico en/of verlaagde kans op vezelvrijgave
---------------------------------	--

Gebondenheid	Categorie 1: hechtgebonden in oorsprong
Asbestsoort (vezeltype)	Crocidoliet aanwezig
Asbestconcentratie	Laag (< 50%)
Afschermingsgraad van het gehele materiaal	Geheel of deels vrij aan de buitenlucht
Toestand van het materiaal	Licht beschadigd, licht verweerd. Intact materiaal type Pical – asbestboard of categorie III 'gebondenheid'

Beschrijving	dakpannen
Omgeving	Buiten
Primaire drager	Schuin dak
Asbestmateriaal	Dak- en gevelbekleding - Lei, shingle
Bindmiddel van asbestmateriaal	Cement
Gebondenheid op basis van bindmiddel	Hecht
Hoeveelheid (oppervlakte - aantal)	<ul style="list-style-type: none">• 67,00 m² - 1 stuk
Totale oppervlakte	67,00 m ²
Eenvoudig bereikbaar	Ja
Bevestigingswijze	<ul style="list-style-type: none">• Geklemd• Geschroefd
Identificatiemethode	Vaststelling zonder monsternamen
Destructieve handeling voor identificatie	Nee

Verwijderen

- Zorg voor een veilig beheer. Vermijd het beschadigen van het asbestmateriaal. Controleer de toestand jaarlijks op wijzigingen.

- Eenvoudige handelingen: mag via doe-het-zelf of door werknemer(s) met opleidingsattest eenvoudige handelingen
Kan worden verwijderd zonder stofvorming en beschadiging, mits de nodige voorzorgmaatregelen.
- Eenvoudige handelingen: enkel door erkend asbestverwijderaar
Deze hechtgebonden toepassing kan verwijderd worden dmv Verwijderingvoorschriften volgens Codex over het welzijn op het werk Art. VI.3-54

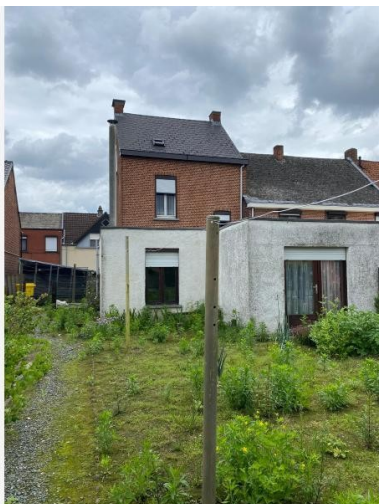
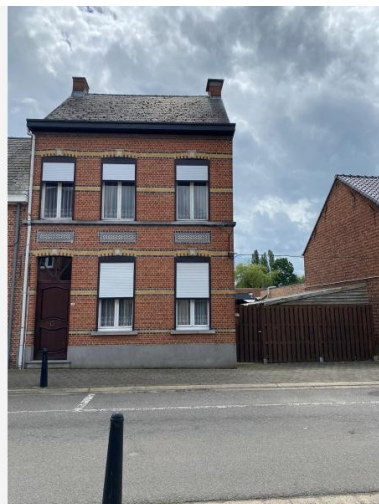
Eindbeoordeling materiaalrisico	Laag materiaalrisico en/of verlaagde kans op vezelvrijgave
---------------------------------	--

Gebondenheid	Categorie 1: hechtgebonden in oorsprong
Asbestsoort (vezeltype)	Crocidoliet aanwezig
Asbestconcentratie	Laag (< 50%)
Afschermingsgraad van het gehele materiaal	Geheel of deels vrij aan de buitenlucht
Toestand van het materiaal	Licht beschadigd, licht verweerd. Intact materiaal type Pical – asbestboard of categorie III 'gebondenheid'

Beschrijving	Nokpannen
Omgeving	Buiten
Primaire drager	Schuin dak
Asbestmateriaal	Dak- en gevelbekleding - Lei, shingle
Bindmiddel van asbestmateriaal	Cement
Gebondenheid op basis van bindmiddel	Hecht
Hoeveelheid (oppervlakte - aantal)	<ul style="list-style-type: none">• 1,00 m² - 1 stuk
Totale oppervlakte	1,00 m ²
Eenvoudig bereikbaar	Ja
Bevestigingswijze	<ul style="list-style-type: none">• Geklemd• Geschroefd
Identificatiemethode	Vaststelling zonder monsternamen
Destructieve handeling voor identificatie	Nee

Verwijderen

- Zorg voor een veilig beheer. Vermijd het beschadigen van het asbestmateriaal. Controleer de toestand jaarlijks op wijzigingen.

- Eenvoudige handelingen: mag via doe-het-zelf of door werknemer(s) met opleidingsattest eenvoudige handelingen
Kan worden verwijderd zonder stofvorming en beschadiging, mits de nodige voorzorgmaatregelen. Voor zwaar beschadigde materialen kan de tussenkomst van een erkende asbestverwijderaar noodzakelijk zijn.
- Eenvoudige handelingen: enkel door erkend asbestverwijderaar
Deze hechtgebonden toepassing kan verwijderd worden dmv Verwijderingvoorschriften volgens Codex over het welzijn op het werk Art. VI.3-54

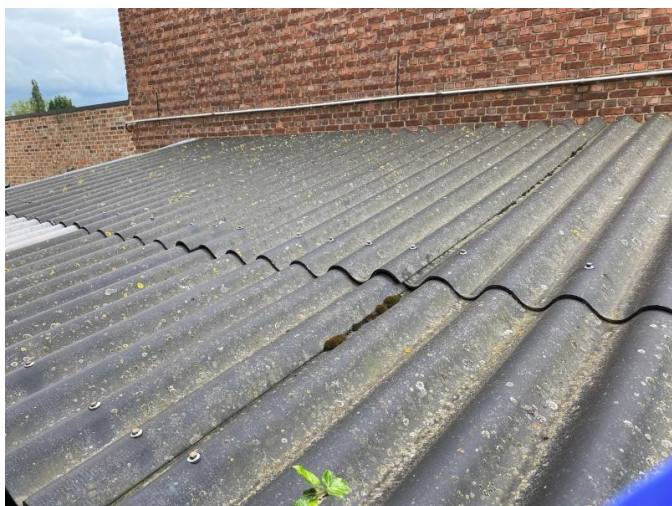
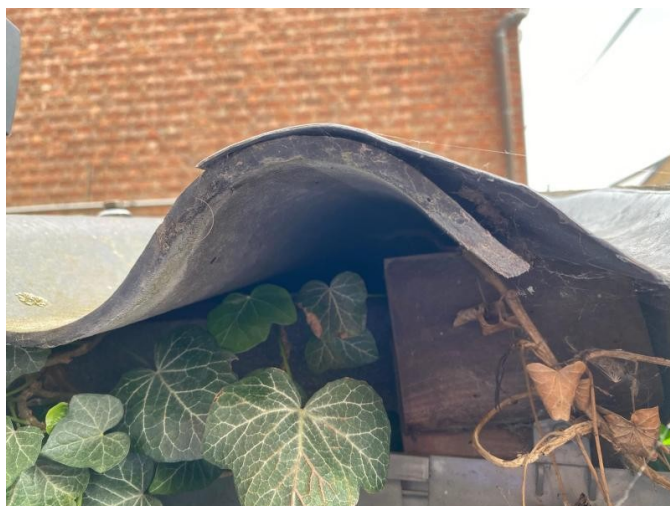
Eindbeoordeling materiaalrisico	Laag materiaalrisico en/of verlaagde kans op vezelvrijgave
---------------------------------	--

Gebondenheid	Categorie 1: hechtgebonden in oorsprong
Asbestsoort (vezeltype)	Crocidoliet aanwezig
Asbestconcentratie	Laag (< 50%)
Afschermingsgraad van het gehele materiaal	Geheel of deels vrij aan de buitenlucht
Toestand van het materiaal	Licht beschadigd, licht verweerd. Intact materiaal type Pical – asbestboard of categorie III 'gebondenheid'

Beschrijving	golfplaten
Omgeving	Buiten
Primaire drager	Schuin dak
Asbestmateriaal	Dak- en gevelbekleding - Golfplaat
Bindmiddel van asbestmateriaal	Cement
Gebondenheid op basis van bindmiddel	Hecht
Hoeveelheid (oppervlakte - aantal)	<ul style="list-style-type: none">• 15,00 m² - 1 stuk
Totale oppervlakte	15,00 m ²
Eenvoudig bereikbaar	Ja
Bevestigingswijze	<ul style="list-style-type: none">• Geschroefd
Identificatiemethode	Vaststelling zonder monsternamen
Destructieve handeling voor identificatie	Nee

Verwijderen

- Zorg voor een veilig beheer. Vermijd het beschadigen van het asbestmateriaal. Controleer de toestand jaarlijks op wijzigingen.

- Eenvoudige handelingen: mag via doe-het-zelf of door werknemer(s) met opleidingsattest eenvoudige handelingen
Hechtgebonden: Materialen waarbij de vezels stevig gebonden zijn in een bindmiddel die (nagenoeg) uitsluitend bestaat uit cement, kunststof, bitumen, lijm of een gelijkwaardige mengeling hiervan.

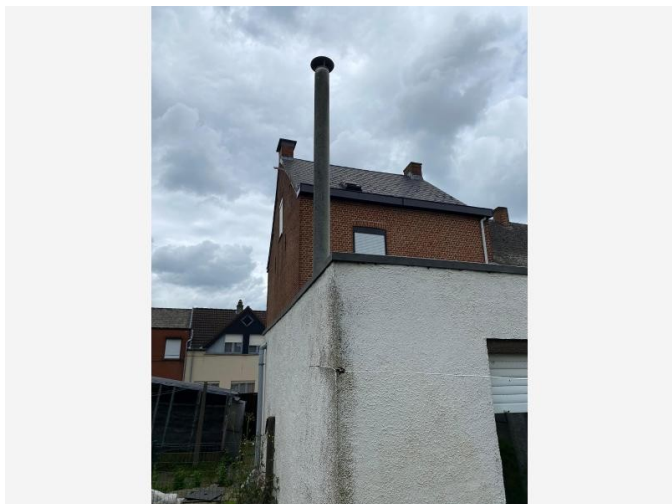
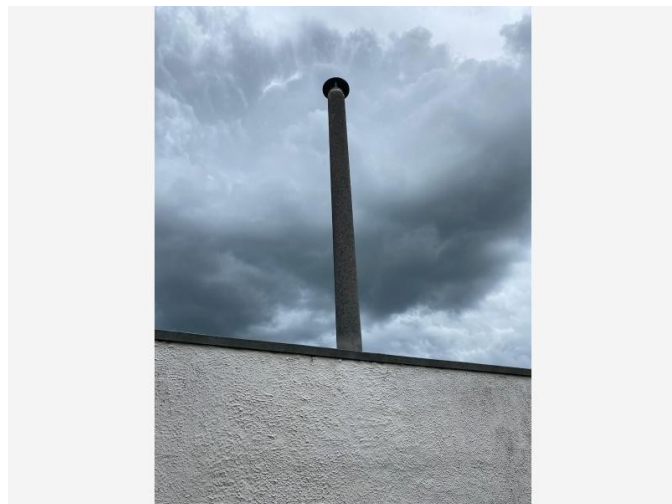
Beschrijving	Schouwpijp
Omgeving	Buiten
Primaire drager	Plat dak
Asbestmateriaal	Rookgaskanaal
Bindmiddel van asbestmateriaal	Cement
Gebondenheid op basis van bindmiddel	Hecht
Hoeveelheid (lengte - omtrek - dikte - aantal)	<ul style="list-style-type: none">• 2,00 m - 12,00 cm - 3,00 cm - 1 stuk
Totaal volume	0,007 m ³
Eenvoudig bereikbaar	Ja
Bevestigingswijze	<ul style="list-style-type: none">• Verlijmd, ingegoten, versmeerd
Identificatiemethode	Vaststelling zonder monsternamen
Destructieve handeling voor identificatie	Nee

Verwijderen

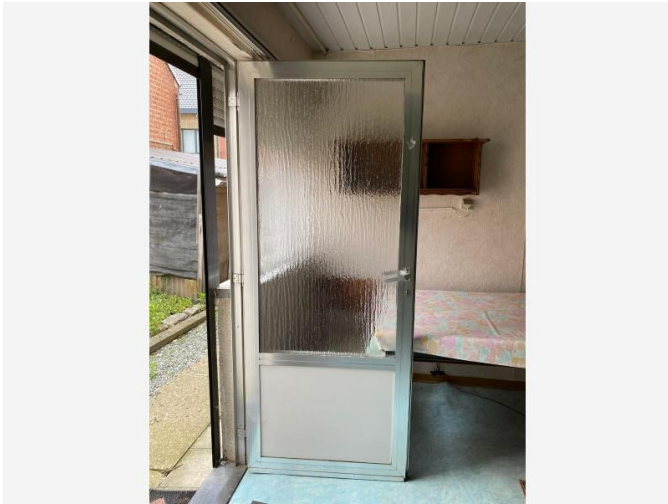
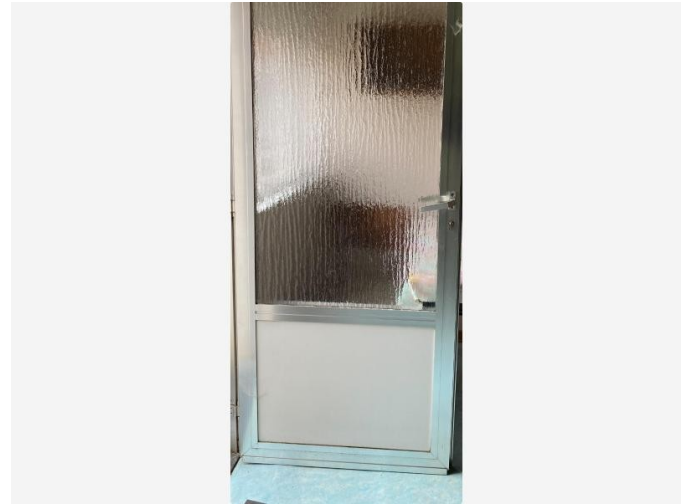
Beschrijving	Achterdeuren
Omgeving	Grenst aan binnen- en buitenlucht
Primaire drager	Wand buitenschil
Asbestmateriaal	Plaat, paneel, tablet - Geëmailleerd, type Glasal
Bindmiddel van asbestmateriaal	Cement
Gebondenheid op basis van bindmiddel	Hecht
Hoeveelheid (oppervlakte - dikte - aantal)	<ul style="list-style-type: none">• 0,50 m² - 2,00 cm - 2 stuks
Totaal volume	0,02 m ³
Eenvoudig bereikbaar	Ja
Bevestigingswijze	<ul style="list-style-type: none">• Geklemd• Verlijmd, ingegoten, versmeerd
Identificatiemethode	Vaststelling zonder monsternamen
Destructieve handeling voor identificatie	Nee

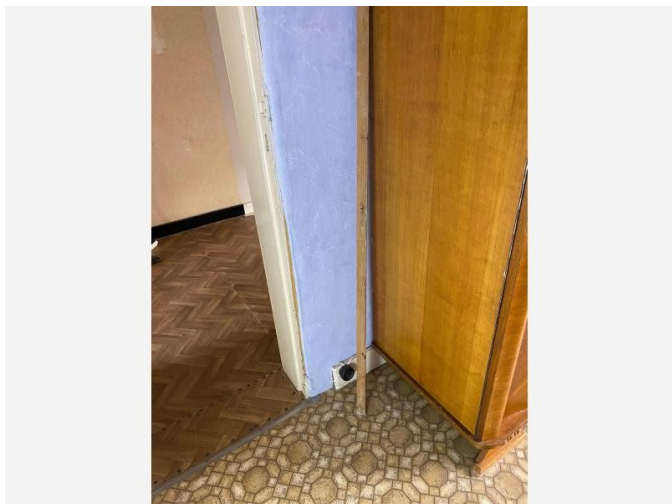
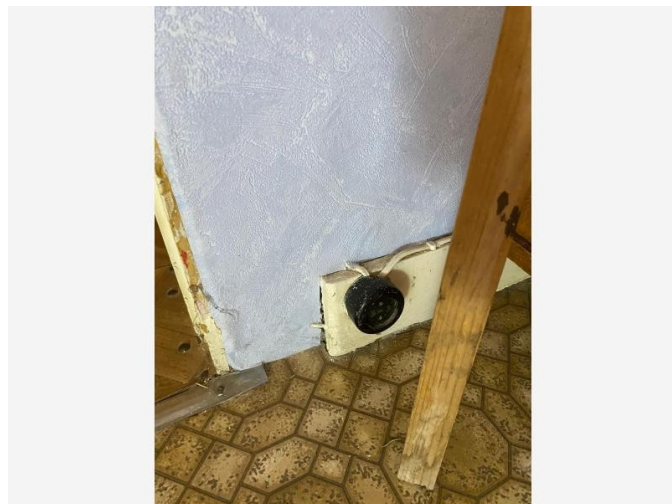
Beschrijving	Bakeliet
Omgeving	Binnen
Primaire drager	HVAC infrastructuur en uitrusting
Asbestmateriaal	Plaat, paneel, tablet - Type Bakeliet
Bindmiddel van asbestmateriaal	Kunststof of -hars
Gebondenheid op basis van bindmiddel	Hecht
Hoeveelheid (oppervlakte - dikte - aantal)	• 0,03 m ² - 0,10 cm - 2 stuks
Totaal volume	< 0,001 m ³
Eenvoudig bereikbaar	Ja
Bevestigingswijze	• Geschroefd
Identificatiemethode	Vaststelling zonder monstername
Destructieve handeling voor identificatie	Nee

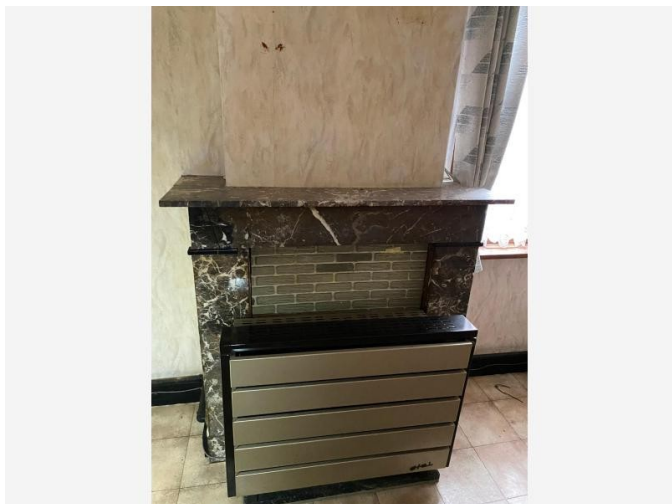
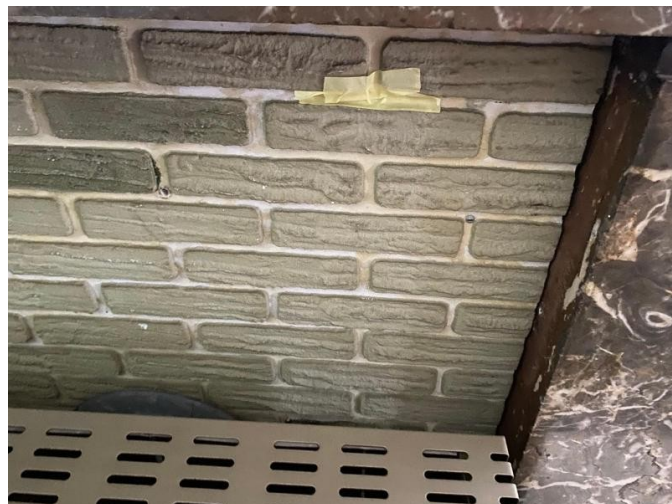
Beschrijving	schouwplaat leefruimte
Omgeving	Binnen
Primaire drager	Binnenwand
Asbestmateriaal	Plaat, paneel, tablet - Generiek
Bindmiddel van asbestmateriaal	Cement
Gebondenheid op basis van bindmiddel	Hecht
Hoeveelheid (oppervlakte - dikte - aantal)	<ul style="list-style-type: none">• 0,70 m² - 2,00 cm - 1 stuk
Totaal volume	0,014 m ³
Eenvoudig bereikbaar	Ja
Bevestigingswijze	<ul style="list-style-type: none">• Verlijmd, ingegoten, versmeerd• Geschroefd
Identificatiemethode	Vaststelling met monstername
Destructieve handeling voor identificatie	Nee
