CONTRÔLE D'ÉTANCHÉITÉ ET DE CONFORMITÉ D'UN RÉSERVOIR À MAZOUT

RÉF. 152/2024/67998/C01:1

DATE DU CONTRÔLE 05/06/2024

ADRESSE DU CONTRÔLE Rue du Couvent 3 - 7830 Silly

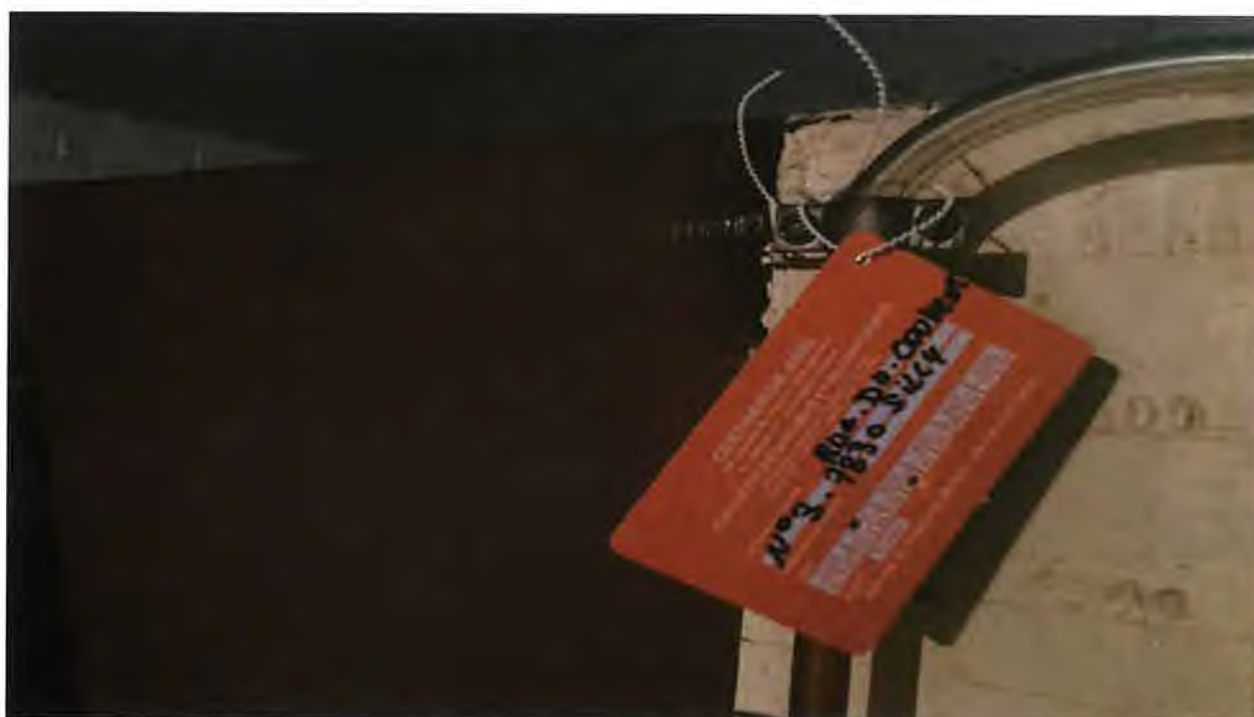
Plaquette apposée sur le réservoir

Une plaquette orange a été fixée et scellée sur la conduite de remplissage du réservoir le jour même du contrôle.
