# Asbestinventarisatetest

Hemelrijkstraat 57, 9051 Gent

Attestnummer : 20231208-000314.000

Uitgegeven op : 08.12.2023

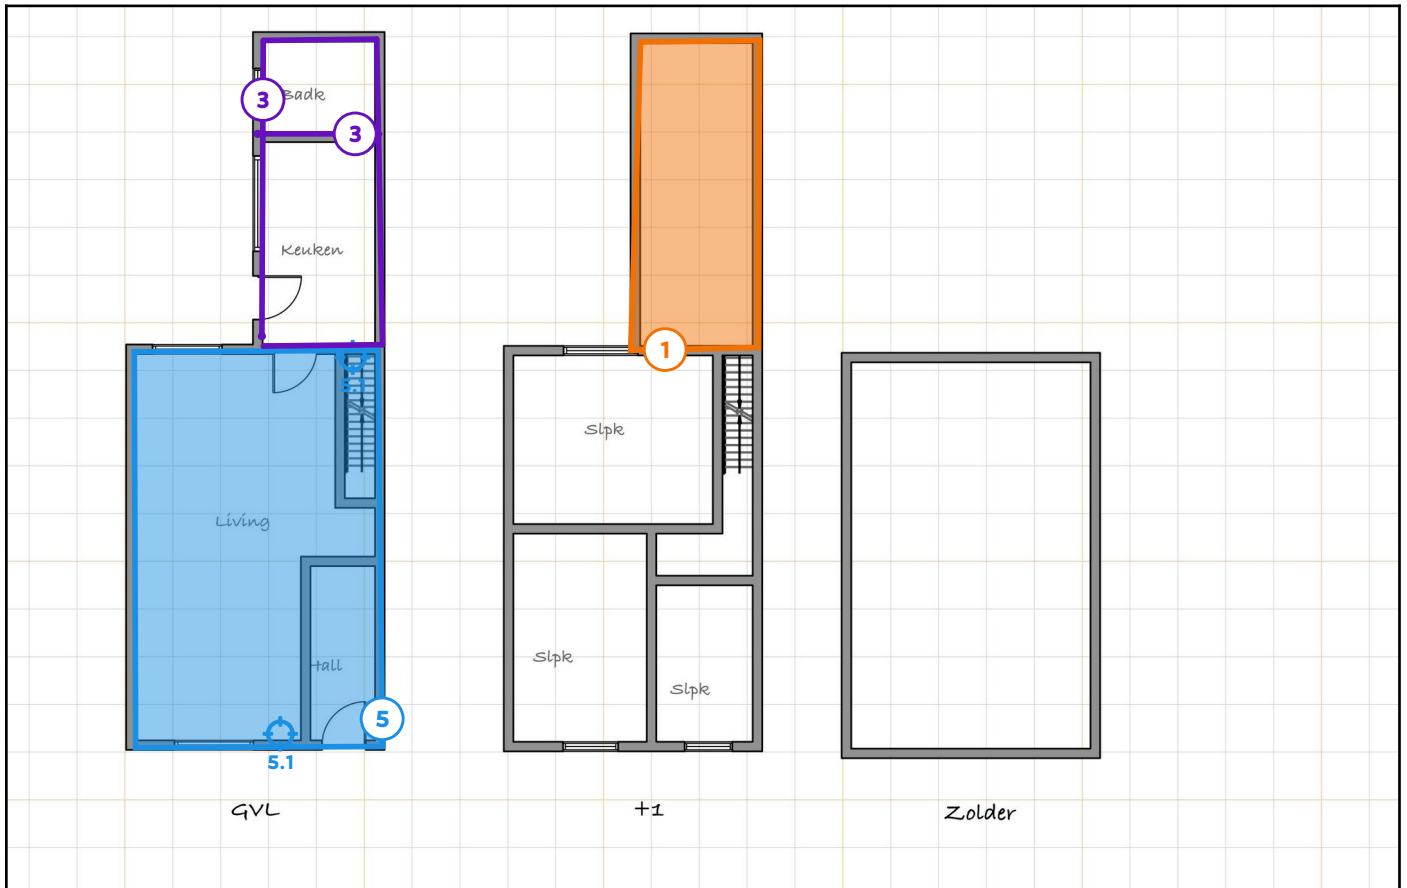
# Plan 1.1: IMG\_7162

| Beschrijving | Type | Actie |
|---|---|---|
| 1. Onderdak menuiserite | Asbestmateriaal | Maatregelen nemen |
| 3. Beplating wanden in gipskarton | Advies | - |
| 5. pleister wanden | Geen asbest | - |

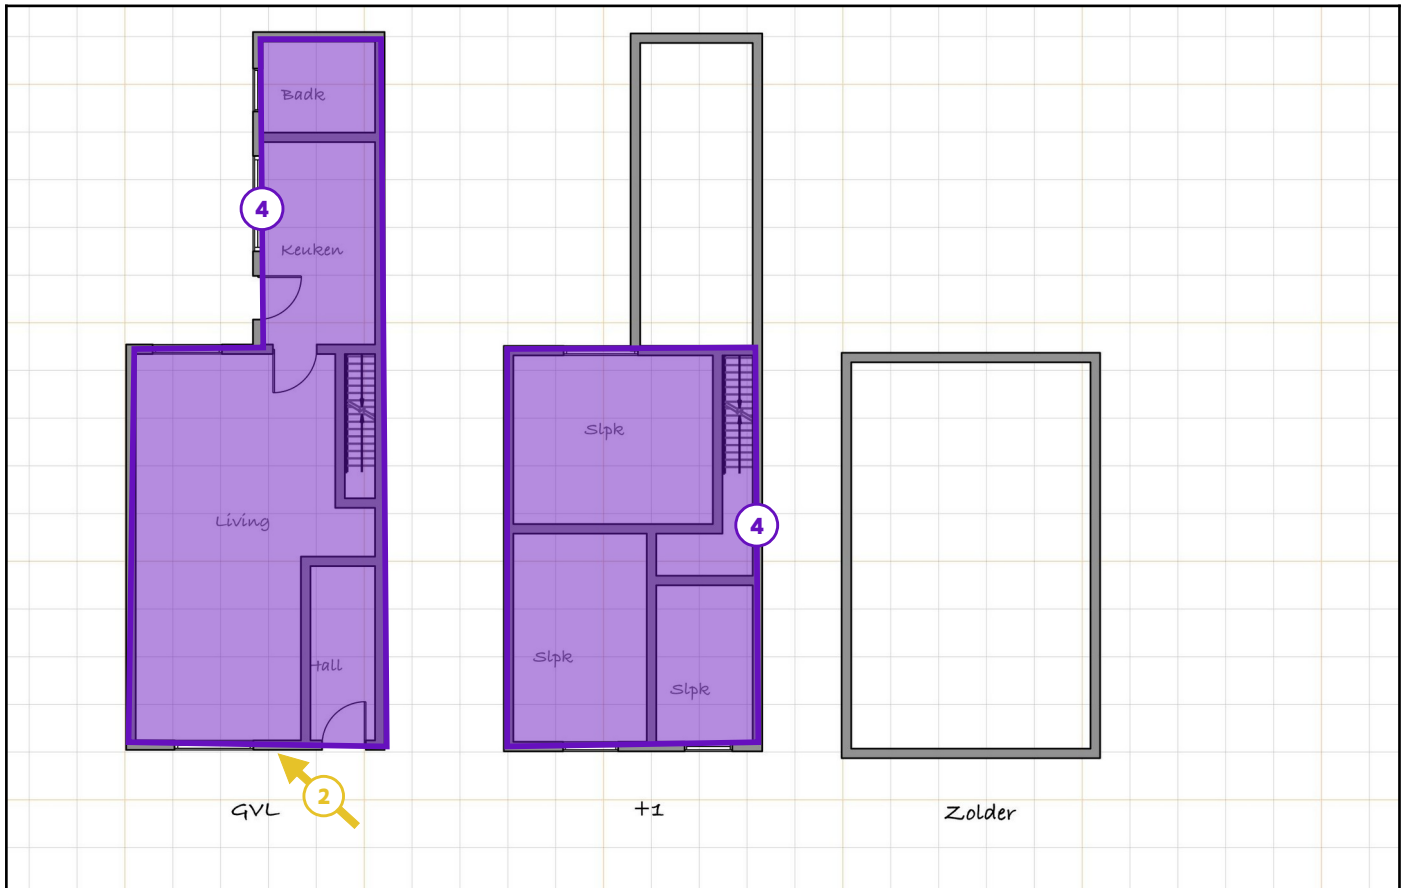
## Plan 1.2: IMG\_7162

| Beschrijving | Type | Actie |
|--|---|---|
| 2. Tellerkast in bakeliet | Asbestmateriaal | Zorgvuldig beheren |
| 4. Beplating plafonds met lambriseringen | Advies | - |

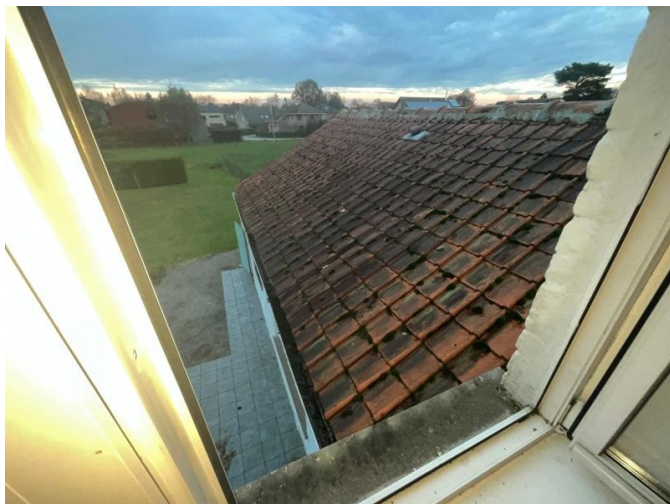
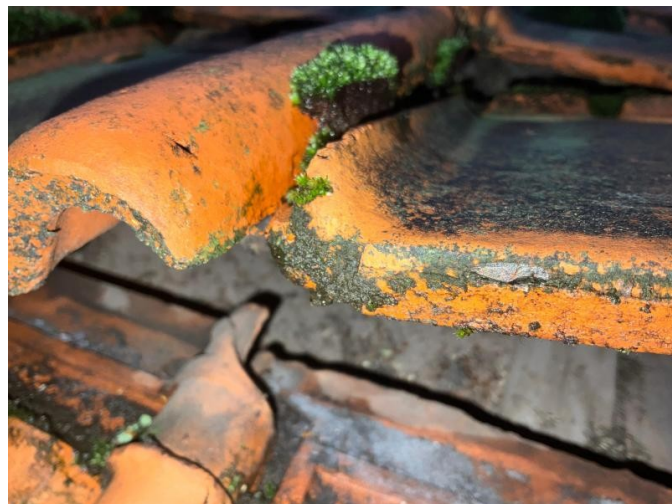
Overzichtsfoto

Detailfoto

Het asbestmateriaal valt onder de mijlpaal van 2040.

| Eindbeoordeling materiaalrisico | Verhoogd materiaalrisico en/of verhoogde kans op vezelvrijgave |

| Asbestsoort (vezeltype) | Crocidoliet aanwezig |
| Asbestconcentratie | Laag (< 50%) |
| Toestand van het materiaal | Licht beschadigd, licht verweerd. Intact materiaal type Pical – asbestboard of categorie III 'gebondenheid' |

| Beschrijving | Onderdak menuiserie |

| <b>Eenvoudig bereikbaar</b> | <p>Nee</p> <ul style="list-style-type: none"> <li>• Het asbestmateriaal is bedekt (uitgezonderd laag verf, coating, behang, kunststof, textiel) en het wegnemen van het bedekkende materiaal kan niet zonder het bedekkende materiaal te beschadigen.</li> </ul> |

- Zorg voor een veilig beheer en verwijder dit asbestmateriaal wanneer het bij werken eenvoudig bereikbaar wordt. Controleer de toestand jaarlijks op wijzigingen.

- Eenvoudige handelingen: mag via doe-het-zelf of door werknemer(s) met opleidingsattest eenvoudige handelingen  
Indien u dit als doe-het-zelver zelf wenst te verwijderen dient u de nodige voorzorgsmaatregelen te nemen:

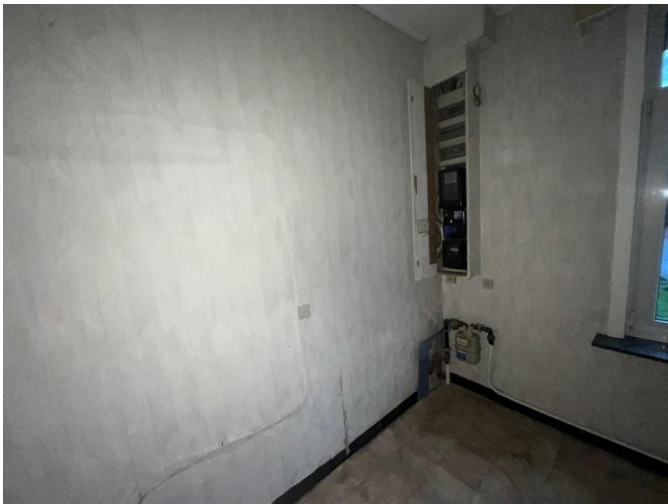
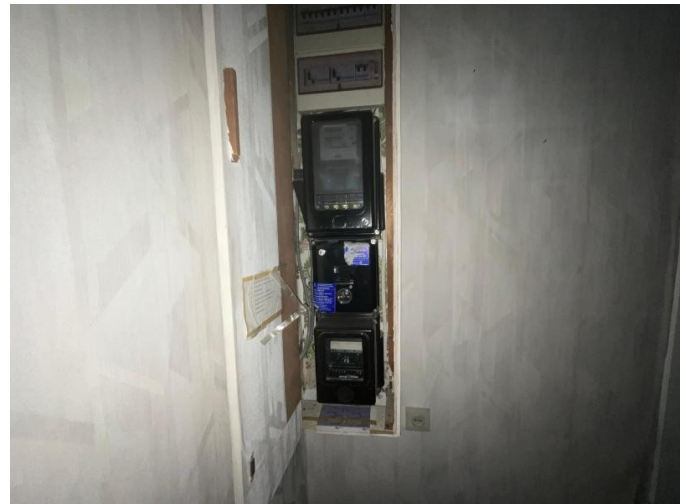
Overzichtsfoto

Detailfoto

Het asbestmateriaal valt onder de mijlpaal van 2040.

| Eindbeoordeling materiaalisico | Laag materiaalisico en/of verlaagde kans op vezelvrijgave |

| Asbestsoort (vezeltype) | Crocidoliet aanwezig |
| Toestand van het materiaal | Onbeschadigd, niet verweerd |

| Beschrijving | Tellerkast in bakeliet |

- Zorg voor een veilig beheer en verwijder dit asbestmateriaal wanneer het bij werken eenvoudig bereikbaar wordt. Controleer de toestand jaarlijks op wijzigingen.

- Eenvoudige handelingen: mag via doe-het-zelf of door werknemer(s) met opleidingsattest eenvoudige handelingen  
Dit mag enkel door de nutsmaatschappij worden verwijderd. Vraag een nieuwe teller aan om een asbestveilige toestand te bekomen.

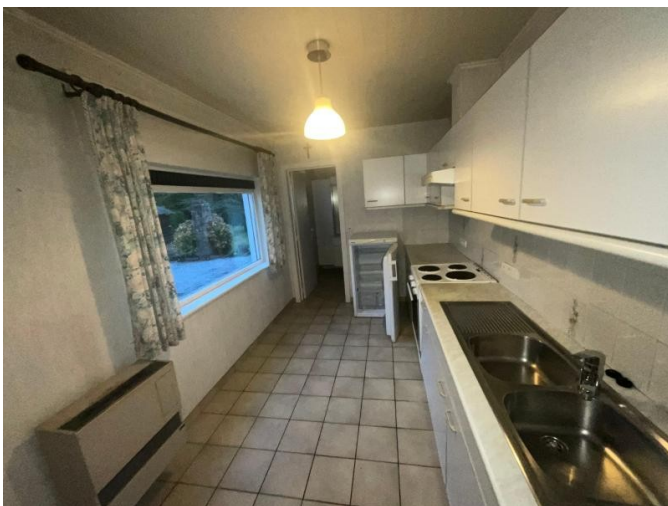
Vrije foto

Verschillende wanden bestaan uit gipskartonbeplating. Binnen het kader van een niet-destructief onderzoek konden de achterliggende wanden niet worden geïnspecteerd. Enkel door deze beplatingen te verwijderen of door een destructief onderzoek kunnen de achterliggende lagen geanalyseerd worden. Bij vernieuwing van deze binnenschil wordt aanbevolen om nieuw monstername te laten nemen.

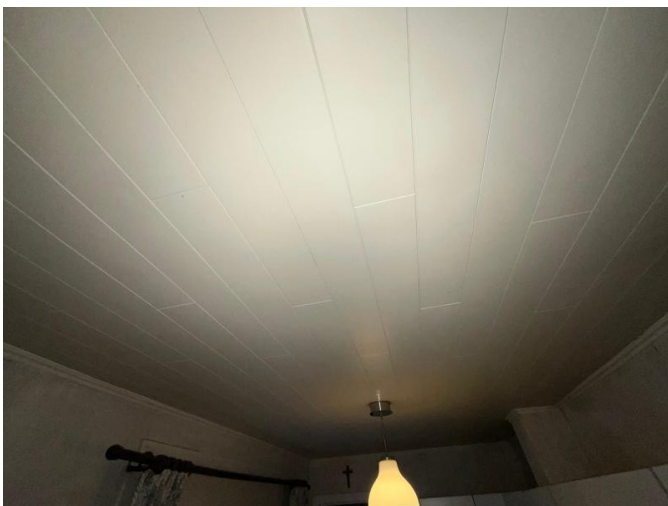
Vrije foto

Verskillende plafonds zijn uitbekleed met lambriseringen. Binnen het kader van een niet-destructief onderzoek konden de achterliggende plafonds niet worden geïnspecteerd. Enkel door deze lambriseringen te verwijderen of door een destructief onderzoek kunnen de achterliggende lagen geanalyseerd worden. Bij vernieuwing van deze binnenschil wordt aanbevolen om nieuw monsternamen te laten nemen.

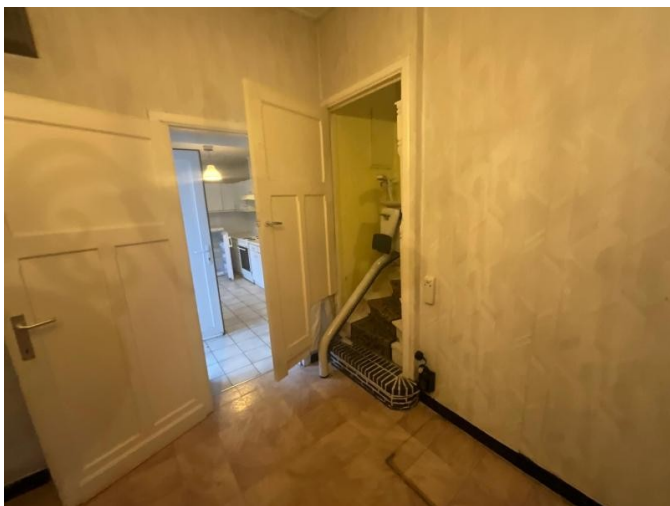
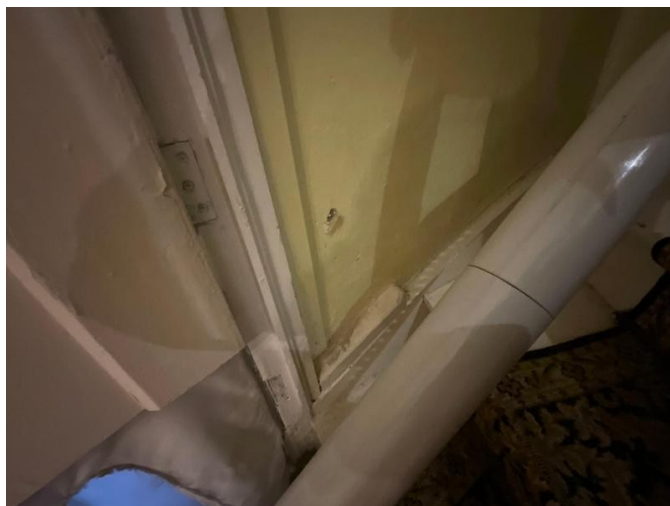
Overzichtsfoto

Detailfoto

Geen asbest

| # | Type | Referentie | Resultaat |
|---|---|---|---|
| 5.1 | Mengmonster | 001 | Geen asbest |

| Beschrijving | pleister wanden |
