Asbestinventarisatetest

Vlieguit 15, 9830 Sint-Martens-Latem

Attestnummer : 20231122-000192.000

Uitgegeven op : 22.11.2023

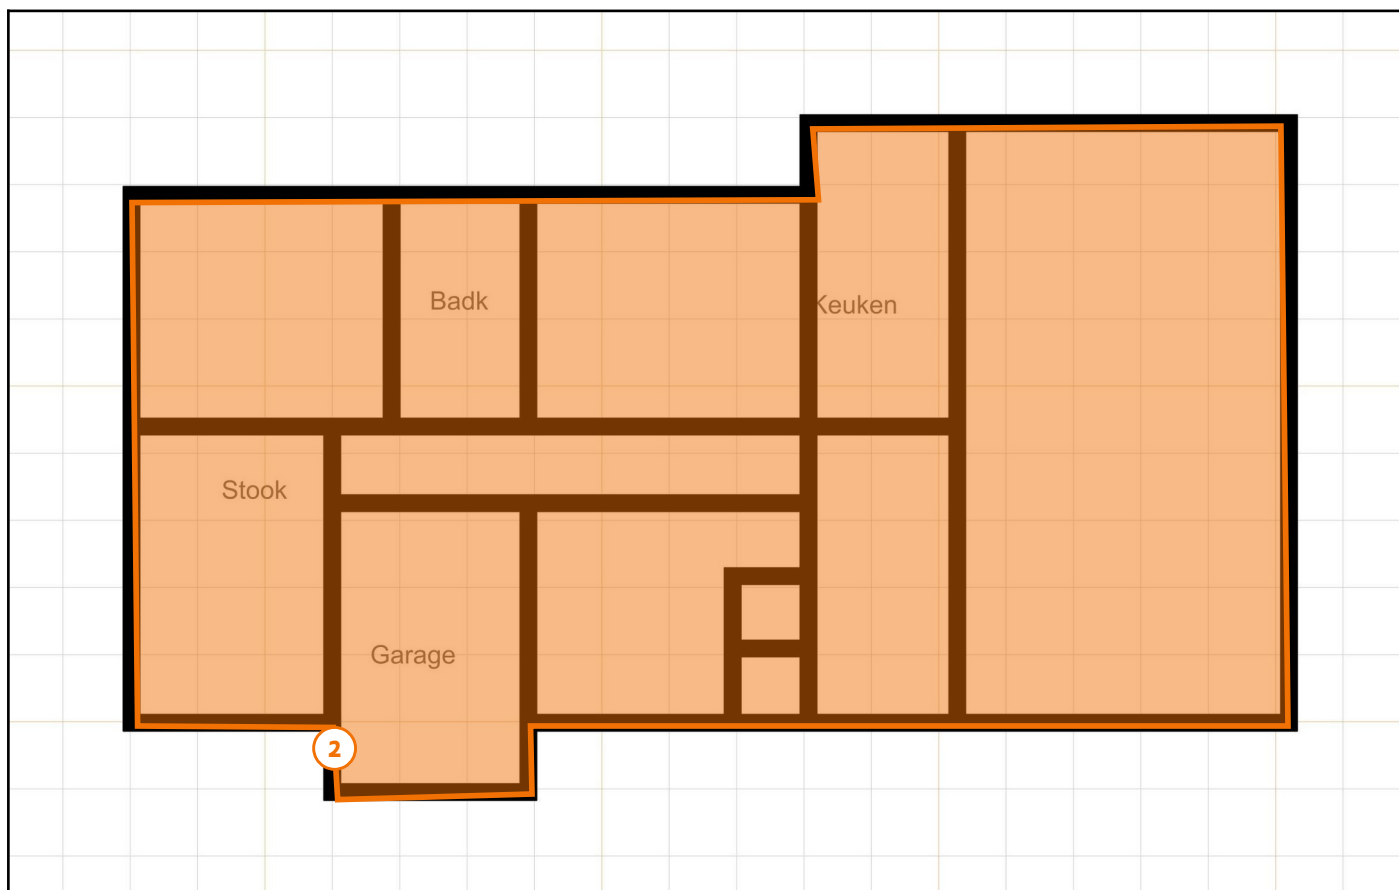
Plan 1.3: schema

Beschrijving	Type	Actie
2. hoofddak	Asbestmateriaal	Verwijderen

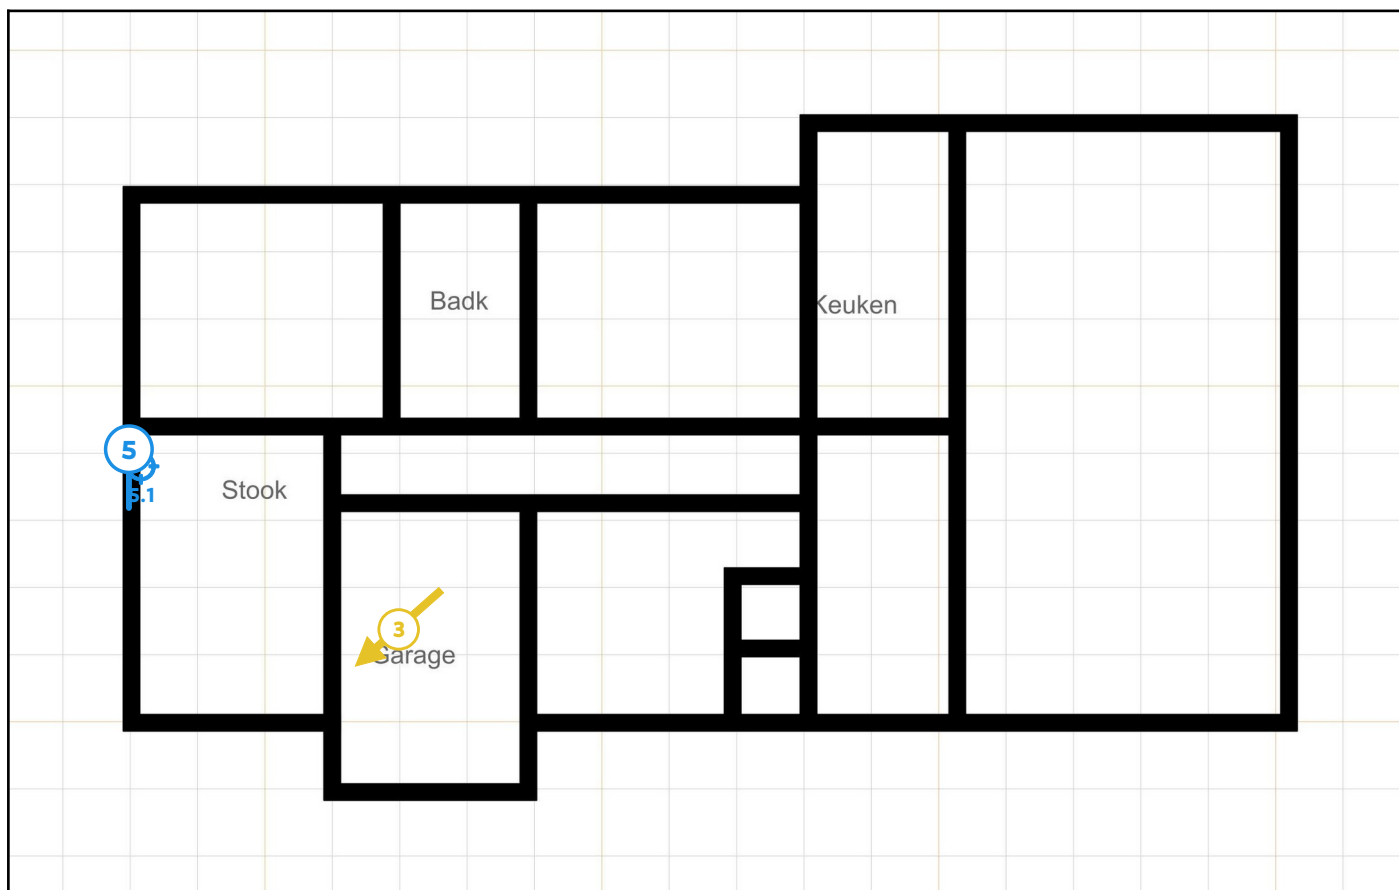
Plan 1.4: schema

Beschrijving	Type	Actie
3. Bakeliet schakelkast	Asbestmateriaal	Zorgvuldig beheren
5. plaat brander	Geen asbest	-
5.1 Code: 003	Puntmonster	-

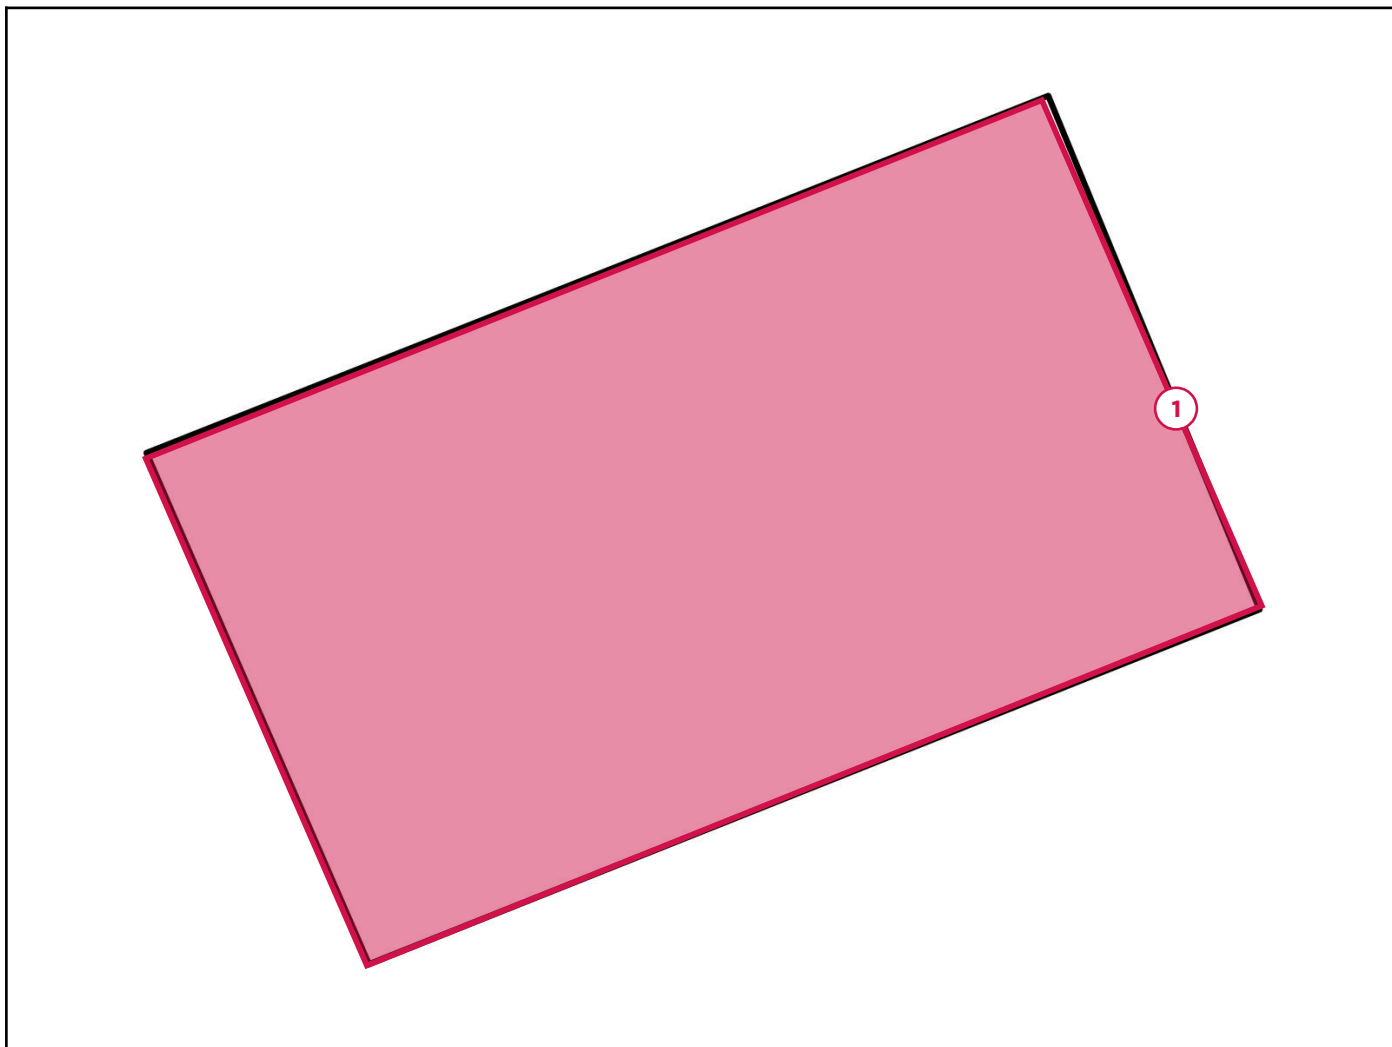
Plan 2.1: Bijgebouw plan

Beschrijving	Type	Actie
1. dak tuinhuis	Asbestmateriaal	Dringend verwijderen

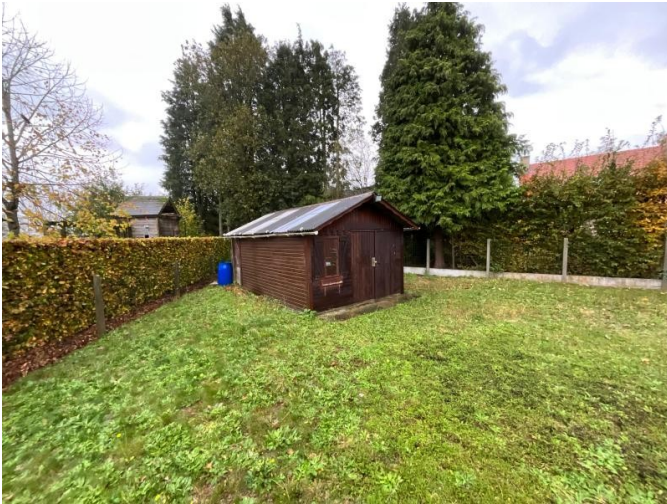
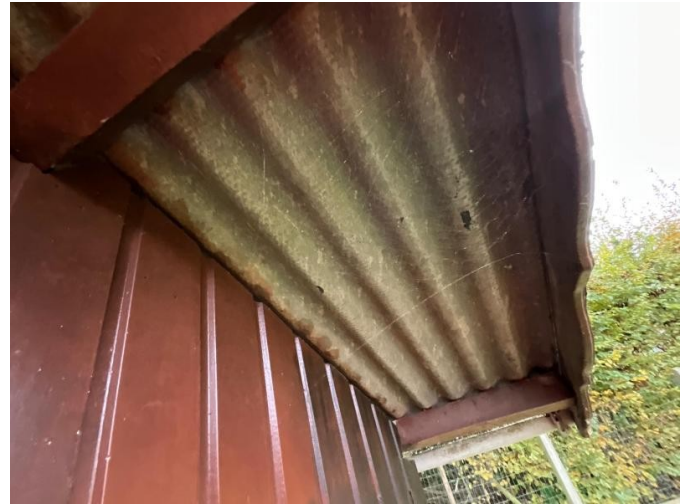
Eindbeoordeling materiaalrisico	Hoog materiaalrisico en/of hoge kans op vezelvrijgave
---------------------------------	---

Gebondenheid	Categorie 1: hechtgebonden in oorsprong
Asbestsoort (vezeltype)	Crocidoliet aanwezig
Asbestconcentratie	Laag (< 50%)
Afschermingsgraad van het gehele materiaal	Geheel of deels (ook) vrij aan de binnenlucht
Toestand van het materiaal	Matig beschadigd, matig verweerd

Beschrijving	dak tuinhuis
Omgeving	Grenst aan binnen- en buitenlucht
Primaire drager	Schuin dak
Asbestmateriaal	Dak- en gevelbekleding - Golfplaat
Bindmiddel van asbestmateriaal	Cement
Gebondenheid op basis van bindmiddel	Hecht

Hoeveelheid (oppervlakte - aantal)	<ul style="list-style-type: none">• 30,00 m² - 1 stuk
Totale oppervlakte	30,00 m ²
Eenvoudig bereikbaar	Ja
Bevestigingswijze	<ul style="list-style-type: none">• Geschroefd• Genageld, geniet
Identificatiemethode	Vaststelling zonder monstername
Destructieve handeling voor identificatie	Nee

Dringend verwijderen

- Zorg voor een veilig beheer. Vermijd het beschadigen van het asbestmateriaal. Controleer de toestand jaarlijks op wijzigingen.
- Hemelwater dat afspoelt van asbestcement daken of gevels kan asbestdeeltjes bevatten. Gebruik het enkel voor gesloten circuits (bv. spoelen toiletten). Reinig na het vervangen van het dak of de gevel de dakgoten en regenwaterput of -ton om asbesthoudend sediment of slib te verwijderen

- Eenvoudige handelingen: mag via doe-het-zelf of door werknemer(s) met opleidingsattest eenvoudige handelingen
Bij verwijderen: met zorg behandelen. Draag bij voorkeur een beschermend wegwerppak en minstens een mondkapje en handschoenen dragen. Vermijd stofvorming door het asbestmateriaal te bevochtigen of op voorhand te fixeren en gebruik geen mechanische werktuigen zoals slijpschijven en boormachines bij het demonteren aangezien dit asbestvezelhoudend stof veroorzaakt.

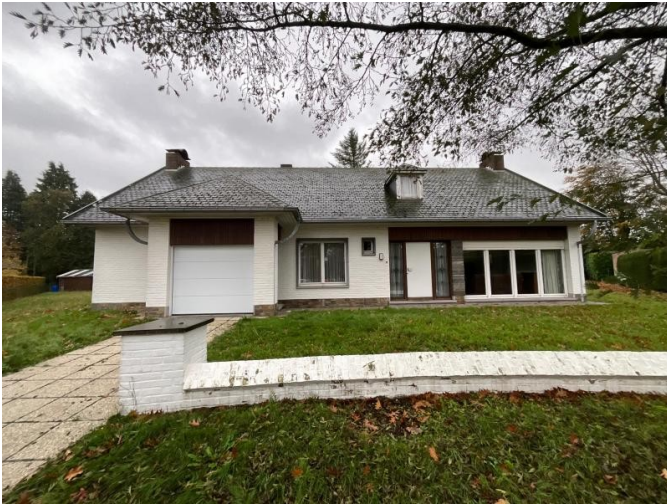
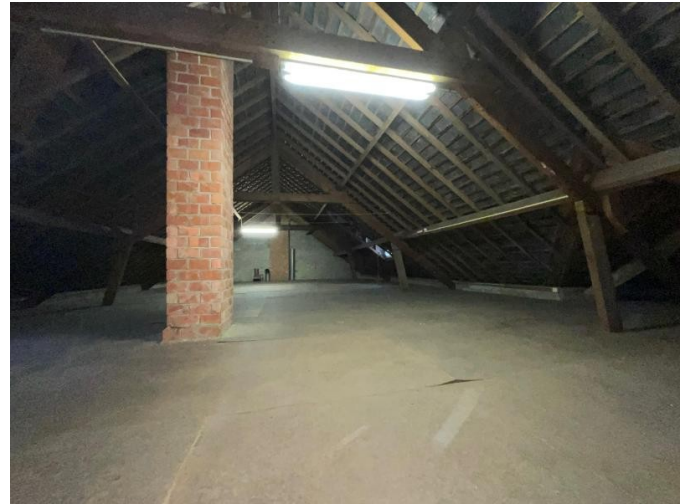
Eindbeoordeling materiaalrisico	Verhoogd materiaalrisico en/of verhoogde kans op vezelvrijgave
---------------------------------	--

Gebondenheid	Categorie 1: hechtgebonden in oorsprong
Asbestsoort (vezeltype)	Crocidoliet aanwezig
Asbestconcentratie	Laag (< 50%)
Afschermingsgraad van het gehele materiaal	Geheel of deels (ook) vrij aan de binnenlucht
Toestand van het materiaal	Licht beschadigd, licht verweerd. Intact materiaal type Pical – asbestboard of categorie III 'gebondenheid'

Beschrijving	hoofddak
Omgeving	Grenst aan binnen- en buitenlucht
Primaire drager	Schuin dak
Asbestmateriaal	Dak- en gevelbekleding - Lei, shingle
Bindmiddel van asbestmateriaal	Cement
Gebondenheid op basis van bindmiddel	Hecht

Hoeveelheid (oppervlakte - aantal)	• 252,00 m ² - 1 stuk
Totale oppervlakte	252,00 m ²
Eenvoudig bereikbaar	Ja
Bevestigingswijze	• Genageld, geniet
Identificatiemethode	Vaststelling zonder monstername
Destructieve handeling voor identificatie	Nee

Verwijderen

- Zorg voor een veilig beheer. Vermijd het beschadigen van het asbestmateriaal. Controleer de toestand jaarlijks op wijzigingen.
- Hemelwater dat afspoelt van asbestcement daken of gevels kan asbestdeeltjes bevatten. Gebruik het enkel voor gesloten circuits (bv. spoelen toiletten). Reinig na het vervangen van het dak of de gevel de dakgoten en regenwaterput of -ton om asbesthoudend sediment of slib te verwijderen

- Eenvoudige handelingen: mag via doe-het-zelf of door werknemer(s) met opleidingsattest eenvoudige handelingen
Bij verwijderen: met zorg behandelen. Draag bij voorkeur een beschermend wegwerppak en minstens een mondkapje en handschoenen dragen. Vermijd stofvorming door het asbestmateriaal te bevochtigen of op voorhand te fixeren en gebruik geen mechanische werktuigen zoals slijpschijven en boormachines bij het demonteren aangezien dit asbestvezelhoudend stof veroorzaakt.

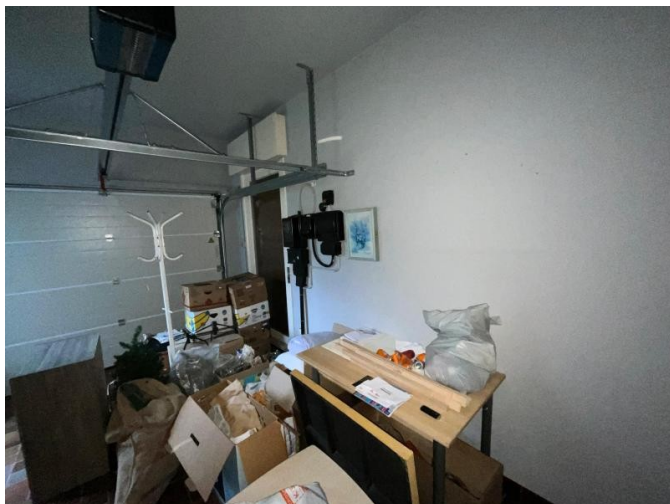
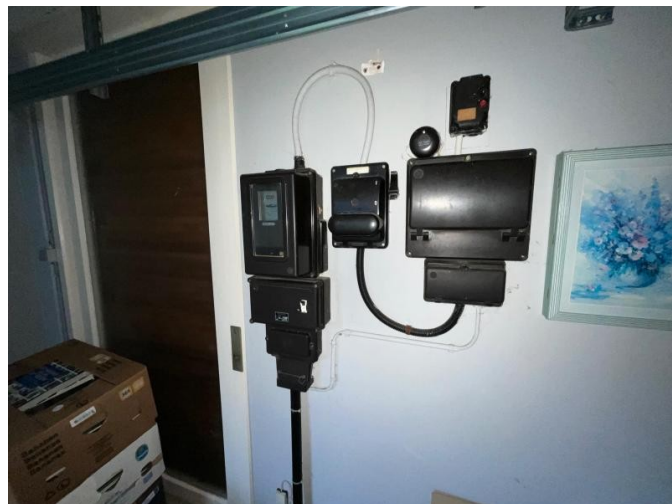
Eindbeoordeling materiaalisico	Laag materiaalisico en/of verlaagde kans op vezelvrijgave
--------------------------------	---

Gebondenheid	Categorie 1: hechtgebonden in oorsprong
Asbestsoort (vezeltype)	Crocidoliet aanwezig
Asbestconcentratie	Laag (< 50%)
Afschermingsgraad van het gehele materiaal	Geheel of deels (ook) vrij aan de binnenlucht
Toestand van het materiaal	Onbeschadigd, niet verweerd

Beschrijving	Bakeliet schakelkast
Omgeving	Binnen
Primaire drager	Binnenwand
Asbestmateriaal	Plaat, paneel, tablet - Type Bakeliet
Bindmiddel van asbestmateriaal	Kunststof of -hars
Gebondenheid op basis van bindmiddel	Hecht
Hoeveelheid (oppervlakte - dikte - aantal)	• 0,20 m ² - 1,00 cm - 4 stuks
Totaal volume	0,008 m ³
Eenvoudig bereikbaar	Ja
Bevestigingswijze	• Geschroefd
Identificatiemethode	Vaststelling zonder monsternamen

Zorgvuldig beheren

- Zorg voor een veilig beheer. Vermijd het beschadigen van het asbestmateriaal. Controleer de toestand jaarlijks op wijzigingen.

- Eenvoudige handelingen: mag via doe-het-zelf of door werknemer(s) met opleidingsattest eenvoudige handelingen
Bij het vernieuwen van de elektriciteit, deze in de juiste container voor asbesthoudend materiaal deponeren.

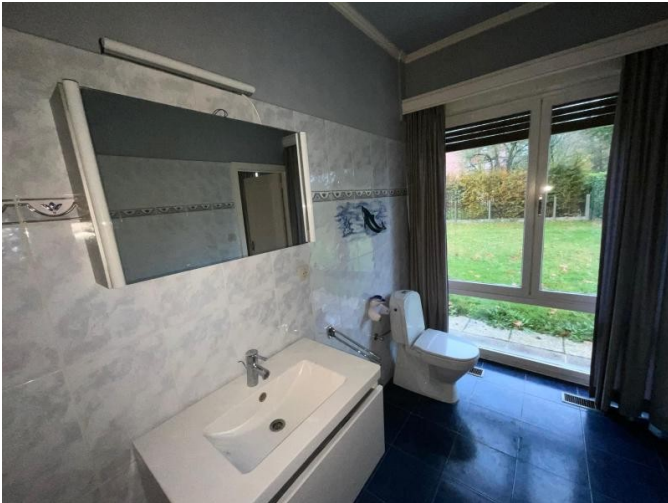
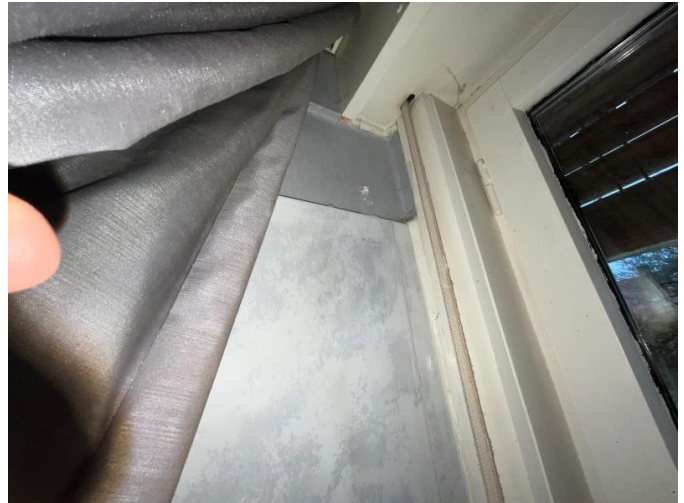
Fiche 4: pleister wanden

Geen asbest

#	Type	Referentie	Resultaat
4.1	Mengmonster	001	Geen asbest

Beschrijving	pleister wanden
Omgeving	Binnen
Primaire drager	Binnenwand
Bindmiddel van materiaal	Gips - kalk

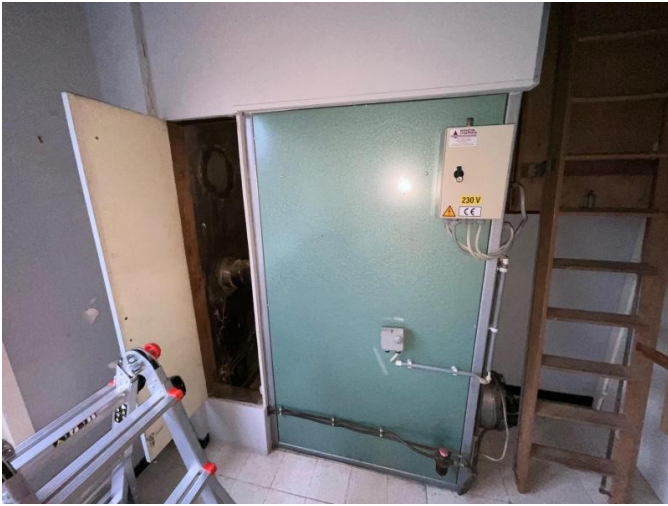
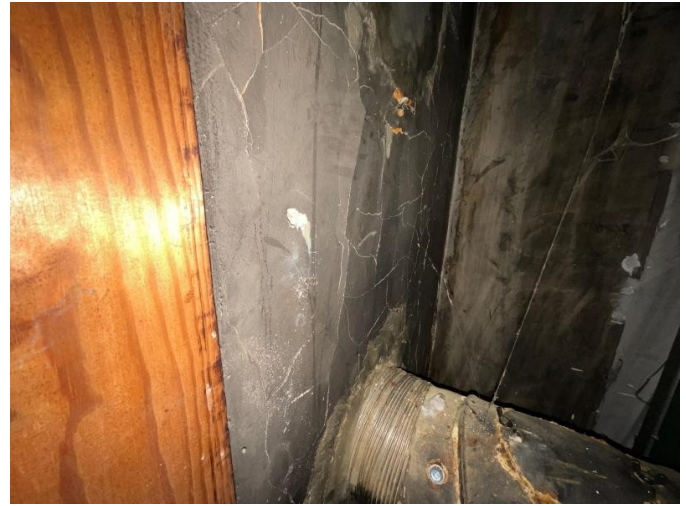
Geen asbest

#	Type	Referentie	Resultaat
5.1	Puntmonster	003	Geen asbest

Beschrijving	plaat brander
Omgeving	Binnen
Primaire drager	Binnenwand

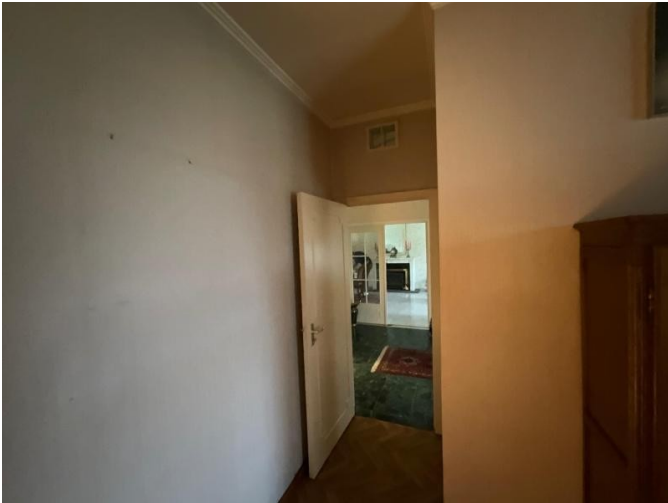
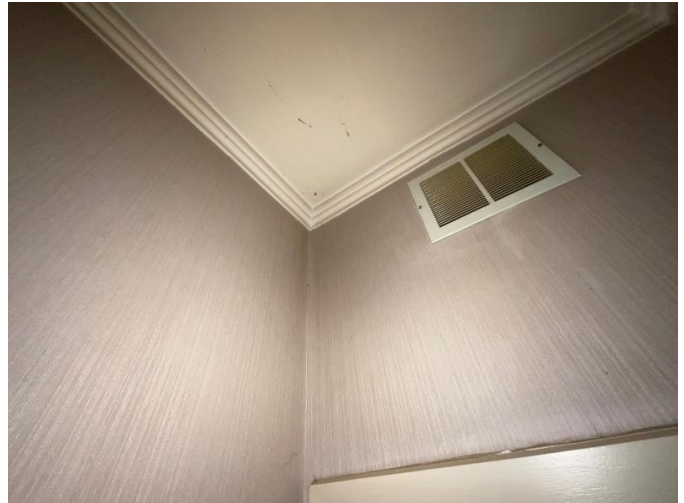
Fiche 6: pleister plafonds

Geen asbest

#	Type	Referentie	Resultaat
6.1	Mengmonster	002	Geen asbest

Beschrijving	pleister plafonds
Omgeving	Binnen
Primaire drager	Plafond
Bindmiddel van materiaal	Gips - kalk
