# Asbestinventarisatetest

Cyriel Buyssestraat 8, 9850 Deinze

Attestnummer : 20231026-000341.000

Uitgegeven op : 26.10.2023

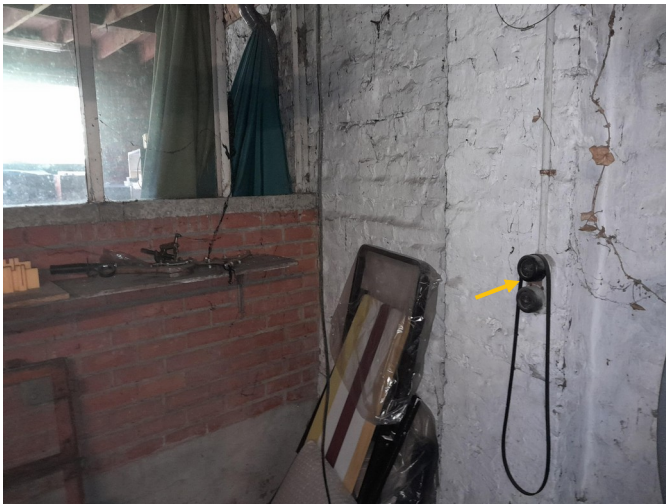
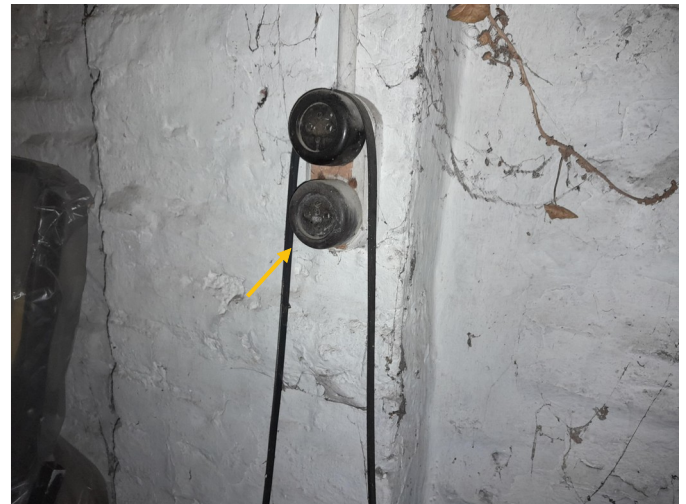
Het asbestmateriaal valt onder de mijlpaal van 2040.

Zorgvuldig beheren

Eindbeoordeling materiaalrisico	Laag materiaalrisico en/of verlaagde kans op vezelvrijgave
---------------------------------	--

Gebondenheid	Categorie 1: hechtgebonden in oorsprong
Asbestsoort (vezeltype)	Crocidoliet aanwezig
Asbestconcentratie	Laag (< 50%)
Afschermingsgraad van het gehele materiaal	Geheel of deels (ook) vrij aan de binnenlucht
Toestand van het materiaal	Onbeschadigd, niet verweerd

Beschrijving	Bakeliet
Omgeving	Binnen
Primaire drager	Communicatie en elektrische infrastructuur en uitrusting
Asbestmateriaal	Plaat, paneel, tablet - Type Bakeliet
Bindmiddel van asbestmateriaal	Kunststof of -hars
Gebondenheid op basis van bindmiddel	Hecht
Hoeveelheid (oppervlakte - dikte - aantal)	• 0,40 m <sup>2</sup> - 0,60 cm - 1 stuk
Totaal volume	0,002 m <sup>3</sup>
Eenvoudig bereikbaar	Ja
Bevestigingswijze	• Geschroefd

<b>Identificatiemethode</b>	Vaststelling zonder monstername
<b>Destructieve handeling voor identificatie</b>	Nee
<b>Opmerking</b>	Doorheen de woning zijn verschillende schakelaars en stopcontacten in bakeliet aanwezig.

- Zorg voor een veilig beheer. Vermijd het beschadigen van het asbestmateriaal. Controleer de toestand jaarlijks op wijzigingen.
- Voer bijkomende staalname(s) uit.

- Eenvoudige handelingen: mag via doe-het-zelf of door werknemer(s) met opleidingsattest eenvoudige handelingen  
Deze toepassing kan verwijderd worden via eenvoudige handeling mits de toepassing niet gebroken/beschadigd wordt tijdens de verwijdering.

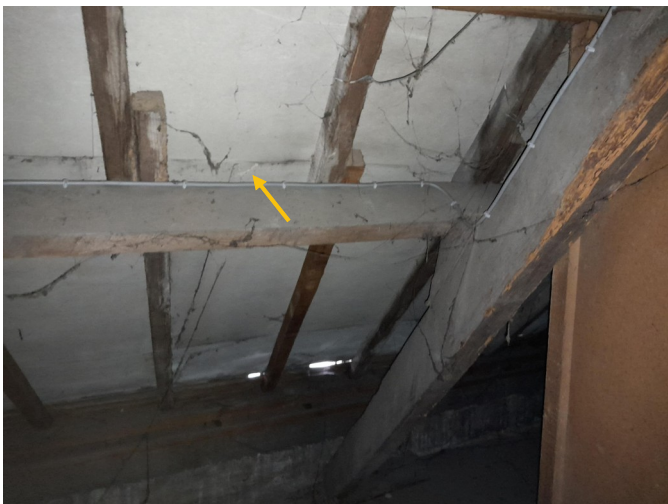
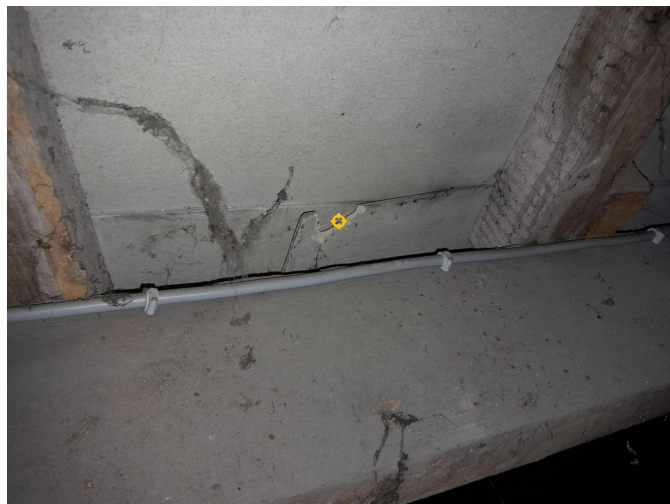
Het asbestmateriaal valt onder de mijlpaal van 2040.

Zorgvuldig beheren

Eindbeoordeling materiaalrisico	Laag materiaalrisico en/of verlaagde kans op vezelvrijgave
---------------------------------	--

Gebondenheid	Categorie 1: hechtgebonden in oorsprong
Asbestsoort (vezeltype)	Alleen chrysotiel
Asbestconcentratie	Laag (< 50%)
Afschermingsgraad van het gehele materiaal	Geheel of deels (ook) vrij aan de binnenlucht
Toestand van het materiaal	Licht beschadigd, licht verweerd. Intact materiaal type Pical – asbestboard of categorie III 'gebondenheid'

#	Type	Referentie	Resultaat
2.1	Puntmonster	PM 4	Chrysotiel

Beschrijving	Onderdakplaat
Omgeving	Binnen
Primaire drager	Schuin dak
Asbestmateriaal	Plaat, paneel, tablet - Type Menuiserite
Bindmiddel van asbestmateriaal	Cement
Gebondenheid op basis van bindmiddel	Hecht
Hoeveelheid (oppervlakte - dikte - aantal)	• 100,00 m <sup>2</sup> - 0,30 cm - 1 stuk

<b>Totaal volume</b>	0,30 m <sup>3</sup>
<b>Eenvoudig bereikbaar</b>	Nee <ul style="list-style-type: none"><li>Het asbestmateriaal is bedekt (uitgezonderd laag verf, coating, behang, kunststof, textiel) en het wegnemen van het bedekkende materiaal kan niet zonder het bedekkende materiaal te beschadigen.</li></ul>
<b>Bevestigingswijze</b>	<ul style="list-style-type: none"><li>Genageld, geniet</li></ul>
<b>Identificatiemethode</b>	Vaststelling met monstername
<b>Destructieve handeling voor identificatie</b>	Nee

- Zorg voor een veilig beheer en verwijder dit asbestmateriaal wanneer het bij werken eenvoudig bereikbaar wordt. Controleer de toestand jaarlijks op wijzigingen.

- Eenvoudige handelingen: mag via doe-het-zelf of door werknemer(s) met opleidingsattest eenvoudige handelingen  
Deze toepassing kan verwijderd worden via eenvoudige handeling mits de toepassing niet gebroken/beschadigd wordt tijdens de verwijdering.

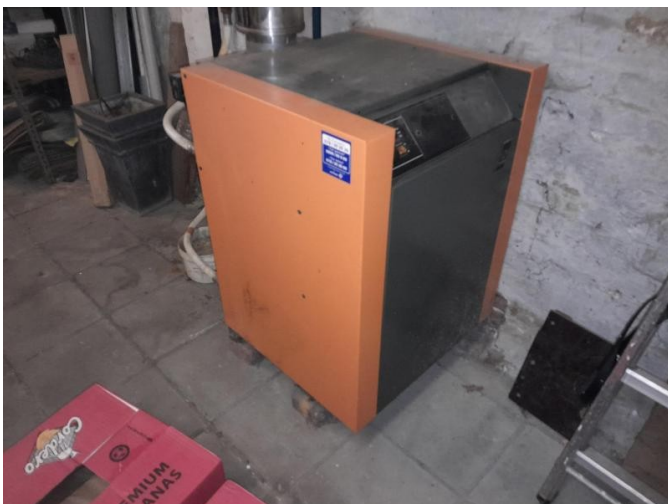
In de brander zijn mogelijks asbesthoudende materialen aanwezig.

Identificatiemethode	Redelijk vermoeden
----------------------	--------------------

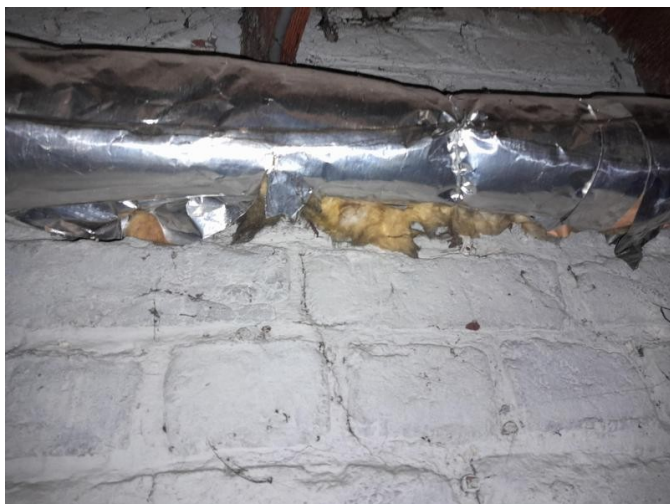
De leidingisolatie bestaat uit rotswol.

Identificatiemethode	Vaststelling & expertise (niet-asbestverdacht)
----------------------	--

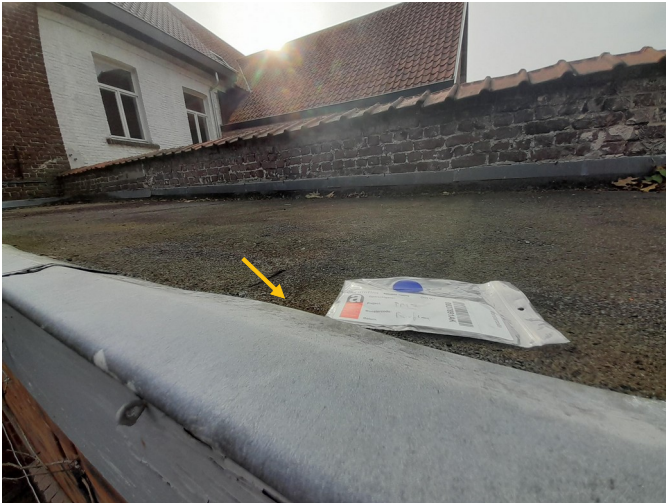
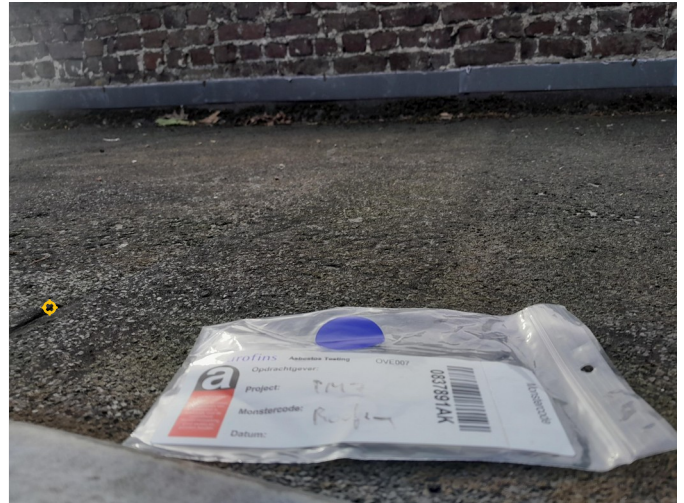
## Fiche 5: Dakbedekking - roofing

Geen asbest

#	Type	Referentie	Resultaat
5.1	Puntmonster	PM 7	Geen asbest

Beschrijving	Dakbedekking - roofing
Omgeving	Buiten
Primaire drager	Plat dak
Bindmiddel van materiaal	Bitumen (roofing, teer, asfalt)

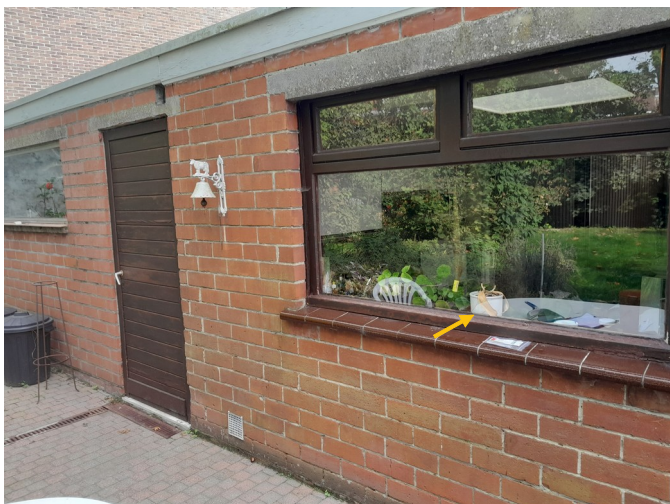
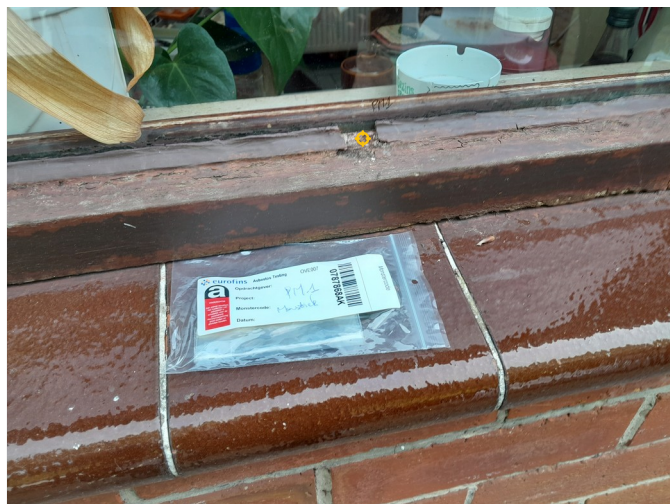
Geen asbest

#	Type	Referentie	Resultaat
6.1	Puntmonster	PM 1	Geen asbest

Beschrijving	Mastiek - Schrijnwerk en glas - hout
Omgeving	Binnen
Primaire drager	Wandopening verticaal (raam, deur, ...)
Bindmiddel van materiaal	Kitten, mastiek, pasta

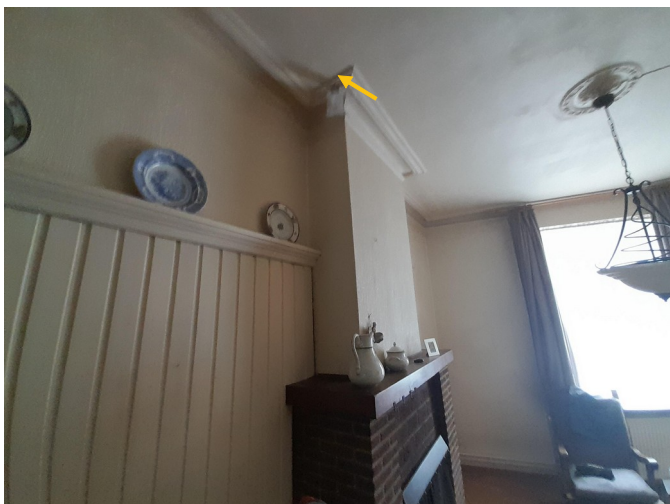
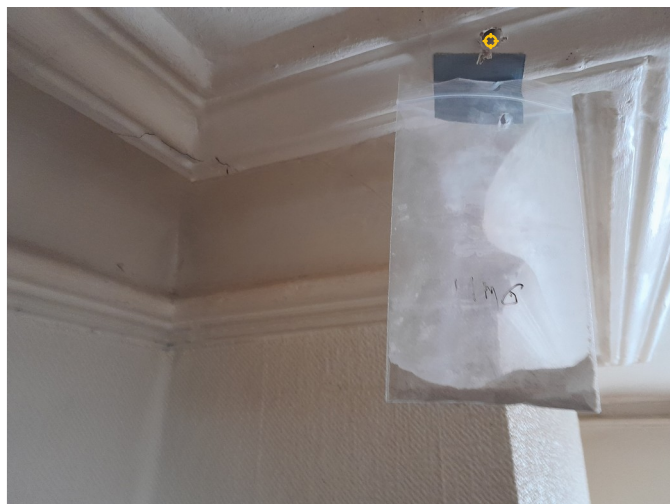
## Fiche 7: Pleisterwerk plafond

Geen asbest

#	Type	Referentie	Resultaat
7.1	Mengmonster	MM 6	Geen asbest

Beschrijving	Pleisterwerk plafond
Omgeving	Binnen
Primaire drager	Plafond

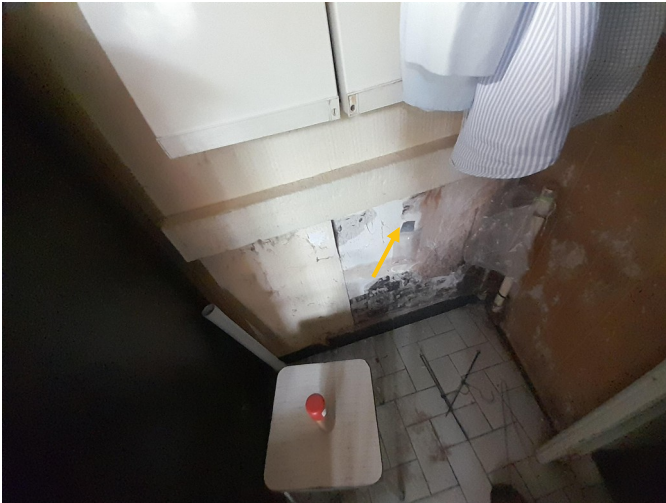
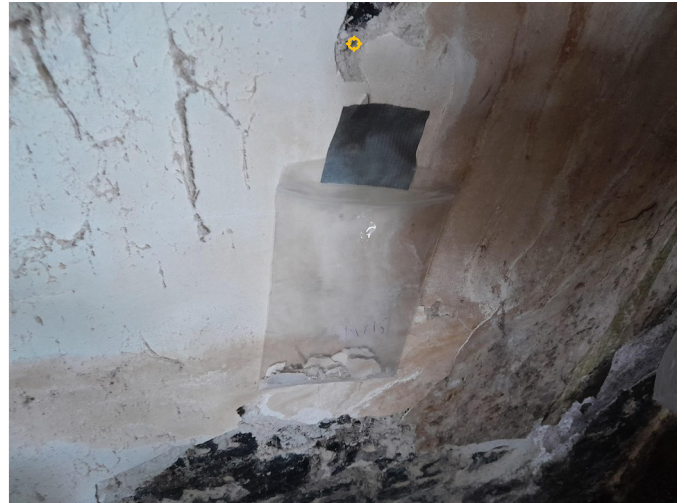
## Fiche 8: Pleisterwerk wand

Geen asbest

#	Type	Referentie	Resultaat
8.1	Mengmonster	MM 5	Geen asbest

Beschrijving	Pleisterwerk wand
Omgeving	Binnen
Primaire drager	Binnenwand

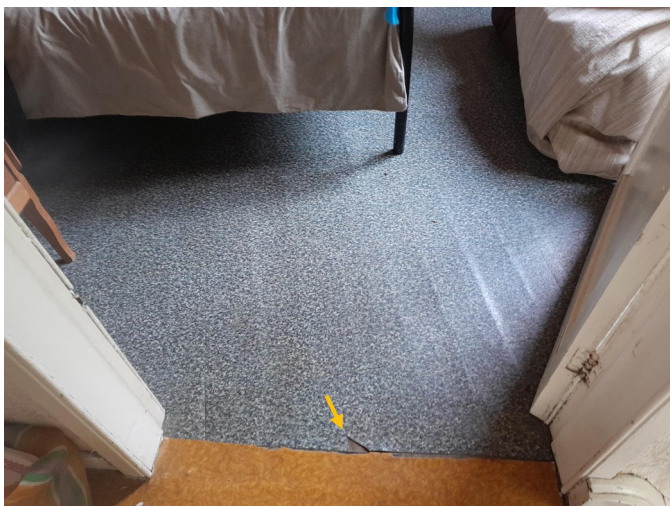
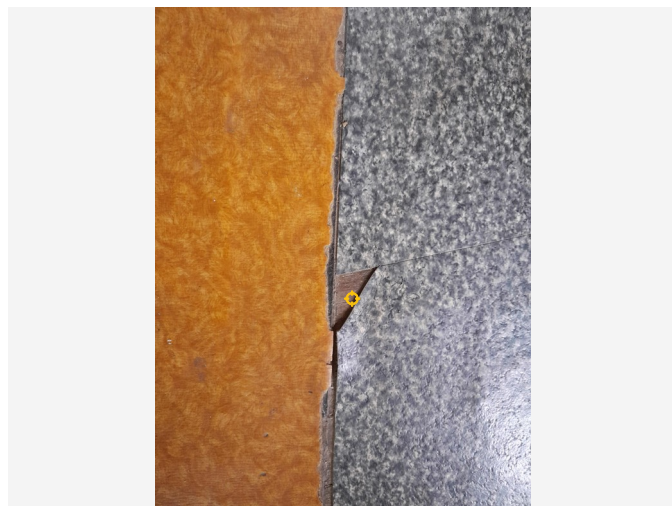
## Fiche 9: Vloerbedekking - vinyl

Geen asbest

#	Type	Referentie	Resultaat
9.1	Puntmonster	PM 3	Geen asbest

Beschrijving	Vloerbedekking - vinyl
Omgeving	Binnen
Primaire drager	Vloer
Bindmiddel van materiaal	Kunststof of -hars

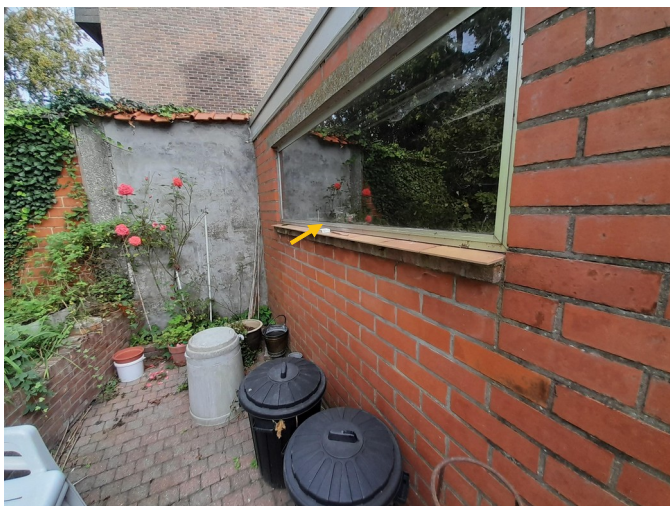
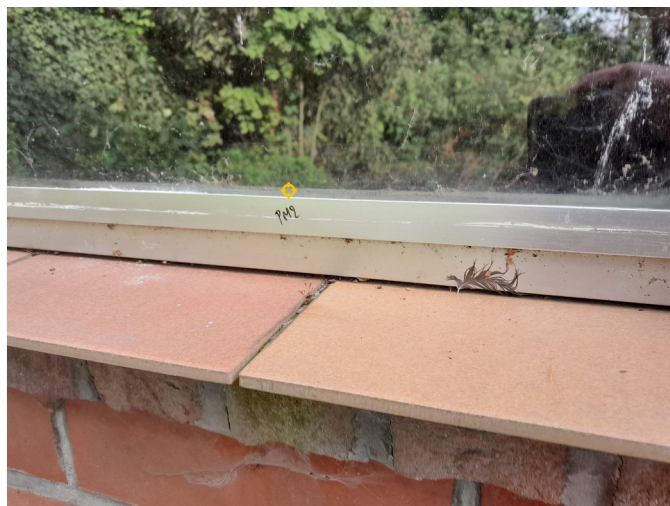
Geen asbest

#	Type	Referentie	Resultaat
10.1	Puntmonster	PM 2	Geen asbest

Beschrijving	Mastiek - Schrijnwerk en glas - aluminium
Omgeving	Buiten
Primaire drager	Wandopening verticaal (raam, deur, ...)
Bindmiddel van materiaal	Kitten, mastiek, pasta
