# Asbestinventarisatetest

Molenstraat 30, 9470 Denderleeuw

Attestnummer : 20240917-000243.000

Uitgegeven op : 17.09.2024

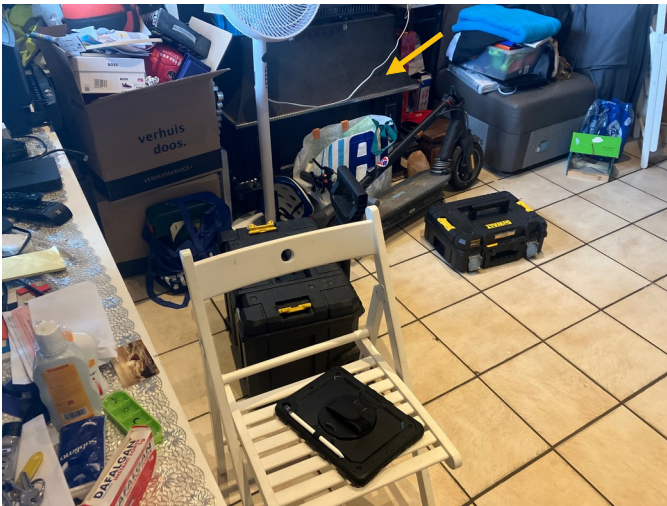
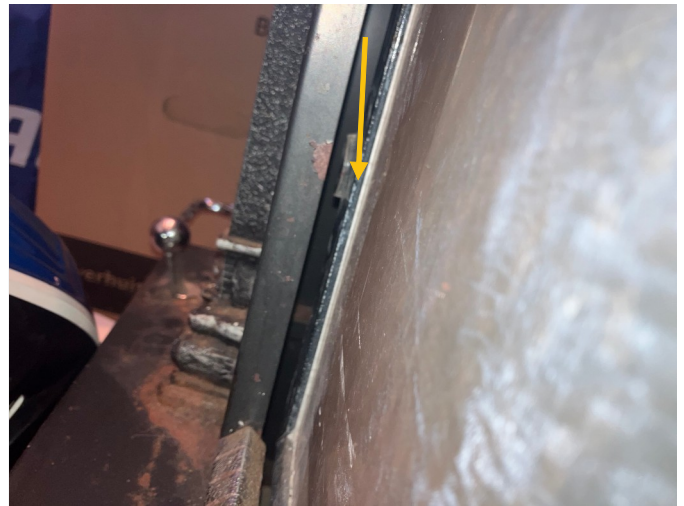
Het asbestmateriaal valt onder de mijlpaal van 2034.

Eindbeoordeling materiaalrisico	Verhoogd materiaalrisico en/of verhoogde kans op vezelvrijgave
---------------------------------	--

Gebondenheid	Categorie 3: niet-hechtgebonden met weinig of geen matrix
Asbestsoort (vezeltype)	Crocidoliet aanwezig
Asbestconcentratie	Hoog ( $\geq 50\%$ )
Afschermingsgraad van het gehele materiaal	Geheel of deels (ook) vrij aan binnenluchtstromen
Toestand van het materiaal	Onbeschadigd, niet verweerd

Beschrijving	Koord in kachel
Omgeving	Binnen
Primaire drager	Ruimteverwarming
Asbestmateriaal	Koord, lint, band, strip
Bindmiddel van asbestmateriaal	Weinig of geen bindmiddel (textiel, bevloeking, ...)
Gebondenheid op basis van bindmiddel	Niet-hechtgebonden
Hoeveelheid (lengte - omtrek - aantal)	<ul style="list-style-type: none"><li>• 1,00 m - 1,00 cm - 1 stuk</li></ul>
Totale oppervlakte	0,01 m <sup>2</sup>
Eenvoudig bereikbaar	Ja
Bevestigingswijze	<ul style="list-style-type: none"><li>• Geklemd</li></ul>
Identificatiemethode	Vaststelling zonder monsternamen
Destructieve handeling voor identificatie	Nee
Opmerking	Koord was onmogelijk te bemonsteren zonder destructief werk uit te voeren.

Verwijderen

- Zorg voor een veilig beheer. Vermijd het beschadigen van het asbestmateriaal. Controleer de toestand jaarlijks op wijzigingen.

- Eenvoudige handelingen: mag via doe-het-zelf of door werknemer(s) met opleidingsattest eenvoudige handelingen  
Deze toepassing mag verwijderd worden via deze methode. Bijkomende info (oa voorzorgsmaatregelen) kan je terugvinden achteraan in dit attest onder de rubriek toelichting.

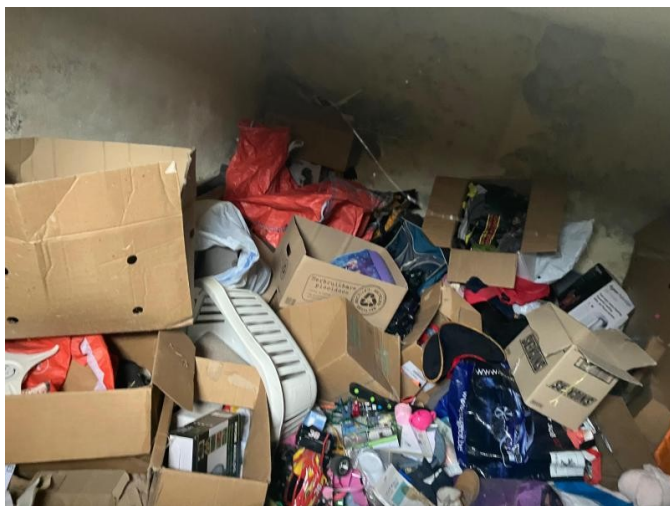
*Situeringfoto*

**Reden:** Materiaal in opslag

**Uitleg van de asbestdeskundige:** Kelder lag vol met materiaal en was niet te betreden en te inspecteren.

Eigenaar was niet in staat het materiaal te verplaatsen, dit zal pas leeg gemaakt worden wanneer de bewoners verhuizen.

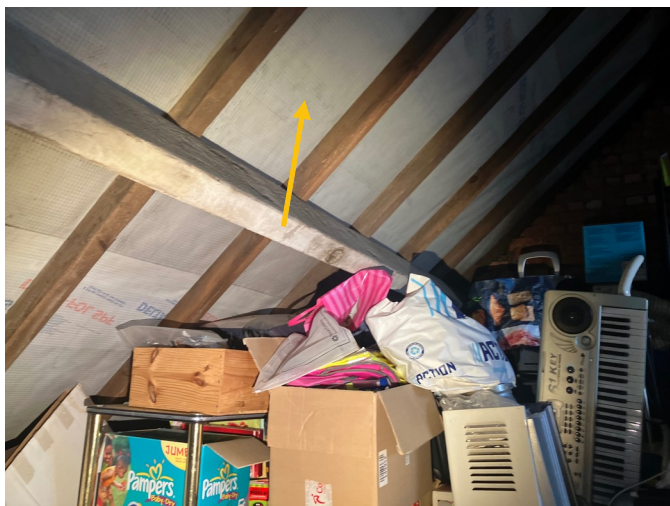
Tijdens de inspectie kon het onderdak worden geïnspecteerd en werd er vastgesteld dat dit niet bestaat uit asbestverdacht materiaal. Dit door een steekproef uit te voeren.

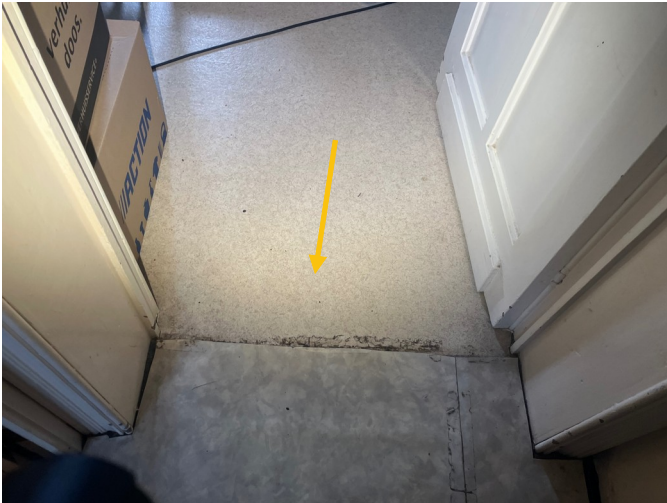
De aanwezige vloerbekleding is niet asbestverdacht. De onderliggende laag was echter niet inspecteerbaar zonder destructie tijdens de inspectie. Mogelijk is de onderliggende laag asbestverdacht.

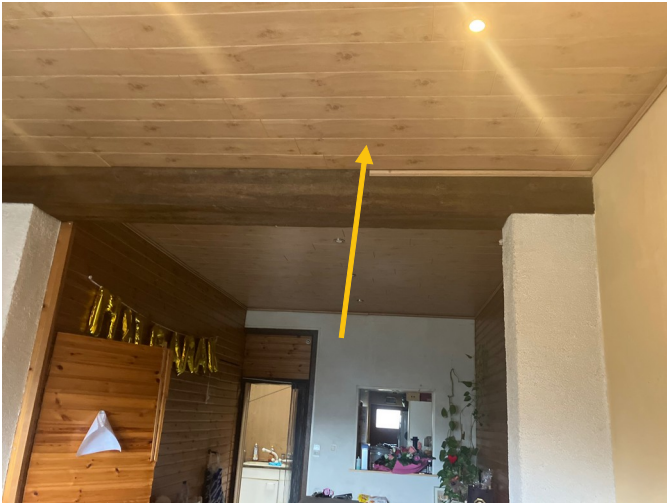
Het plafond bestaat uit hout/PVC. Zonder destructie is het niet mogelijk om na te gaan of er asbestverdachte materialen aanwezig zijn achter de plafondafwerking.

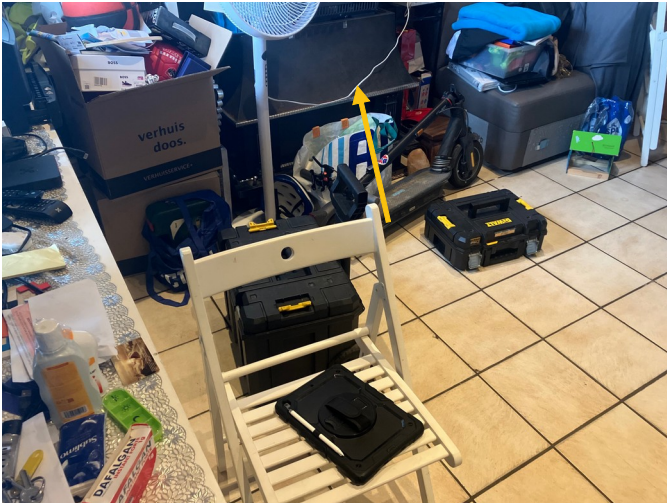
Mogelijk bevat de gaskachel asbestverdachte dichtingen. Inspectie zonder demontage was niet mogelijk op moment van de inspectie.

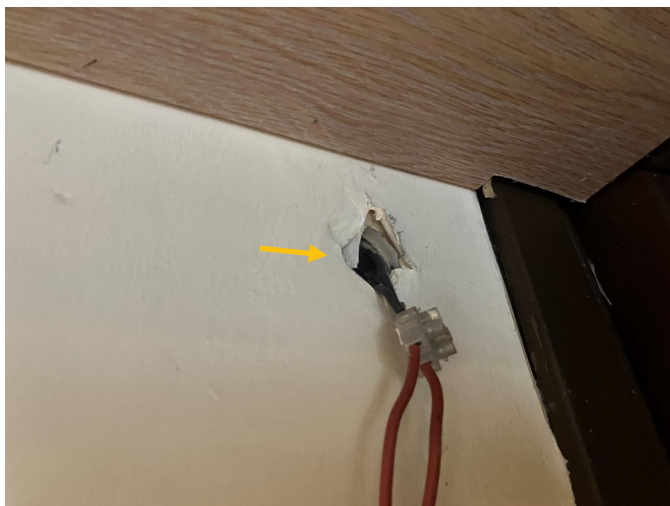
De wanden bestaan uit niet-asbestverdachte gipskartonplaten. Zonder destructie is het niet mogelijk om na te gaan of er asbestverdachte materialen aanwezig zijn achter de gipskartonplaten.

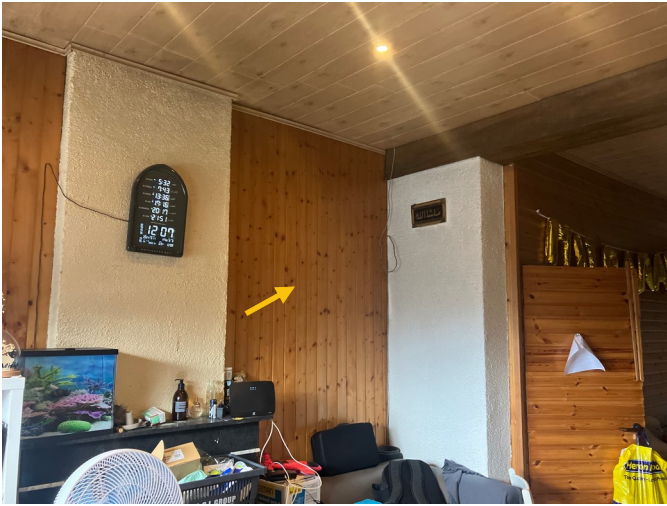
De wanden bestaan uit hout/PVC. Zonder destructie is het niet mogelijk om na te gaan of er asbestverdachte materialen aanwezig zijn achter de wandafwerking.

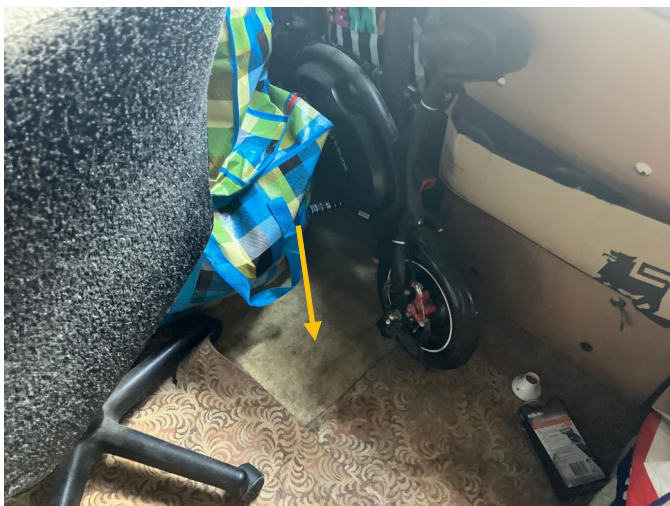
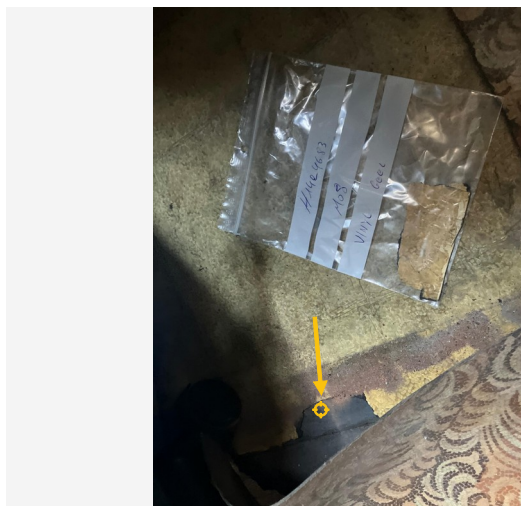
## Fiche 9: Vloerzeil met verdachte onderlaag geel

Geen asbest

#	Type	Referentie	Resultaat
9.1	Puntmonster	M07	Geen asbest

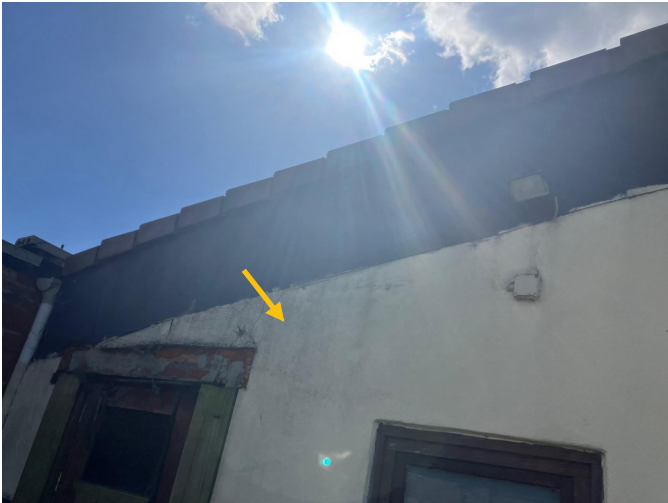
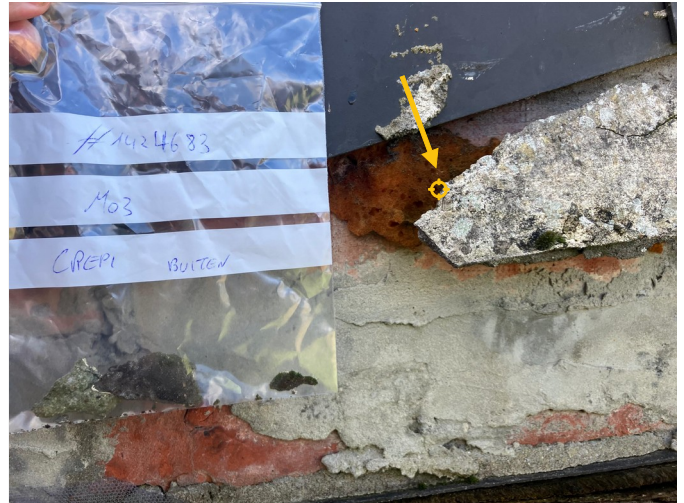
# Fiche 10: Crepi buitengevel

Geen asbest

#	Type	Referentie	Resultaat
10.1	Puntmonster	M03	Geen asbest

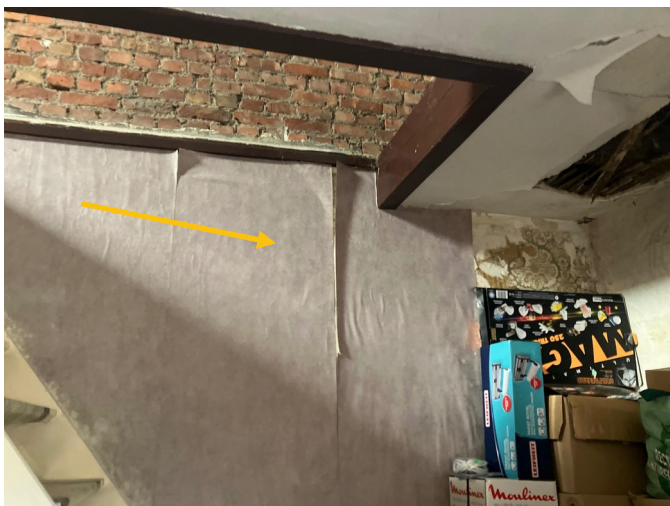
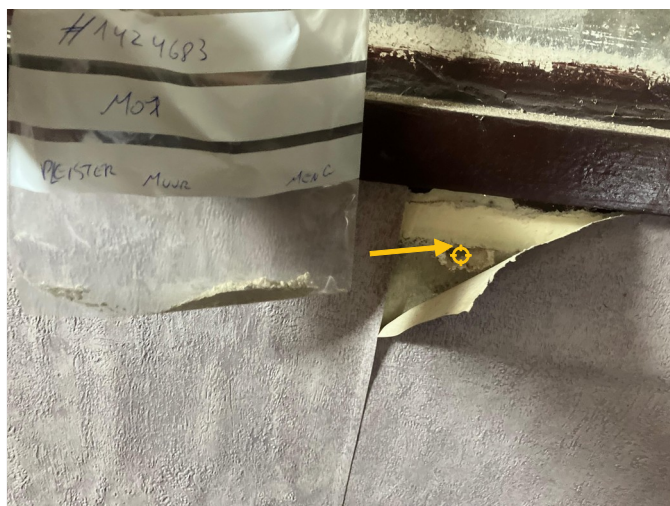
# Fiche 11: Pleisterwerk wanden

Geen asbest

#	Type	Referentie	Resultaat
11.1	Mengmonster	M01	Geen asbest

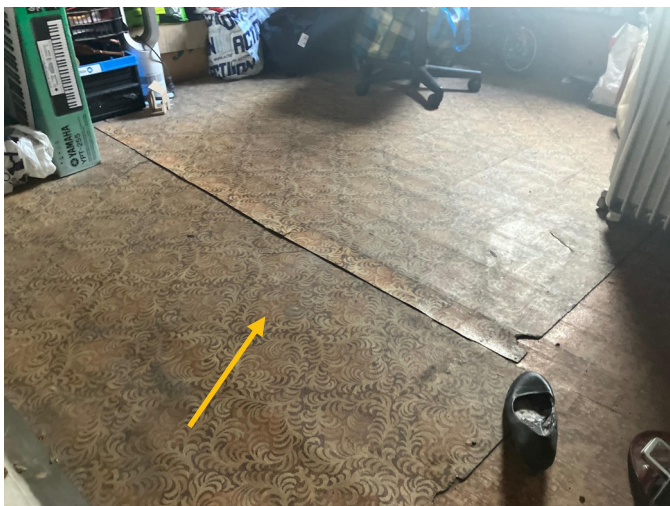
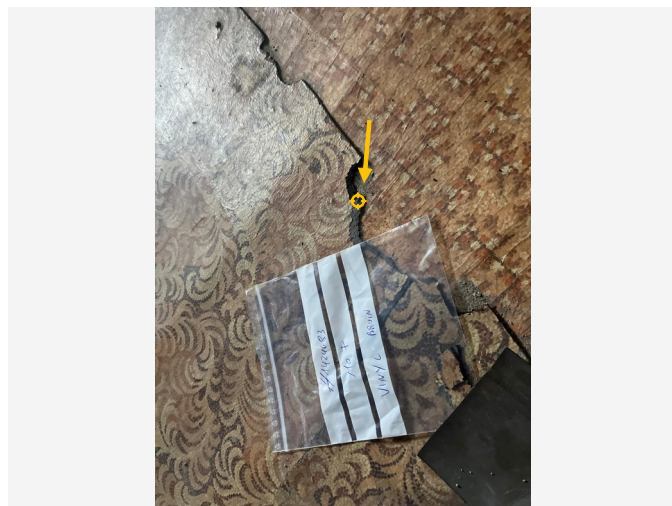
Geen asbest

#	Type	Referentie	Resultaat
12.1	Puntmonster	M06	Geen asbest

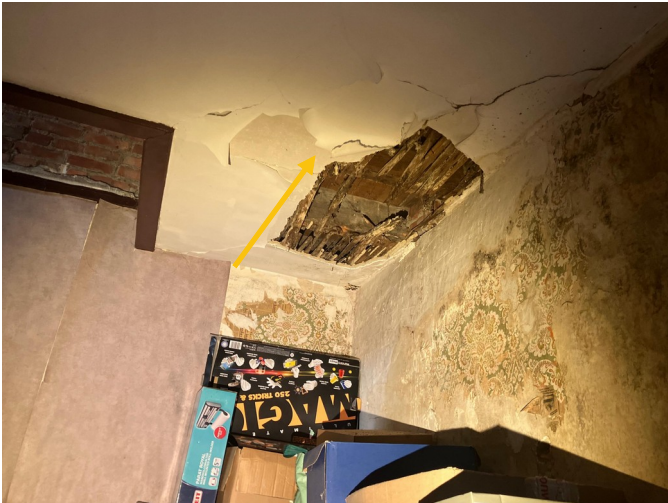
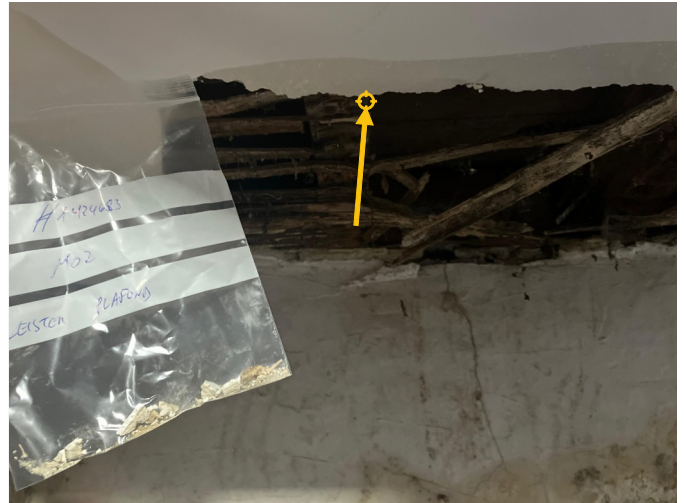
# Fiche 13: Pleisterwerk plafonds

Geen asbest

#	Type	Referentie	Resultaat
13.1	Mengmonster	M02	Geen asbest

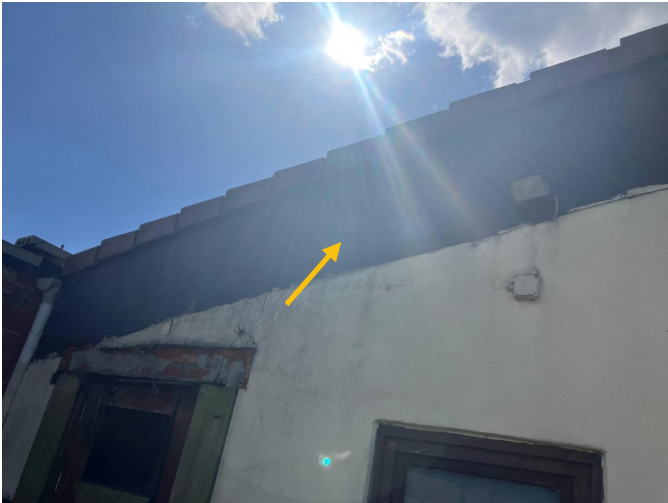
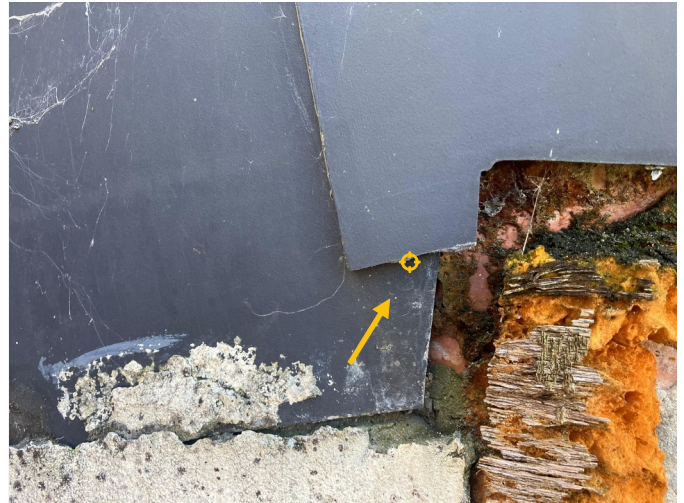
## Fiche 14: Gevelleien

Geen asbest

#	Type	Referentie	Resultaat
14.1	Puntmonster	M08	Geen asbest

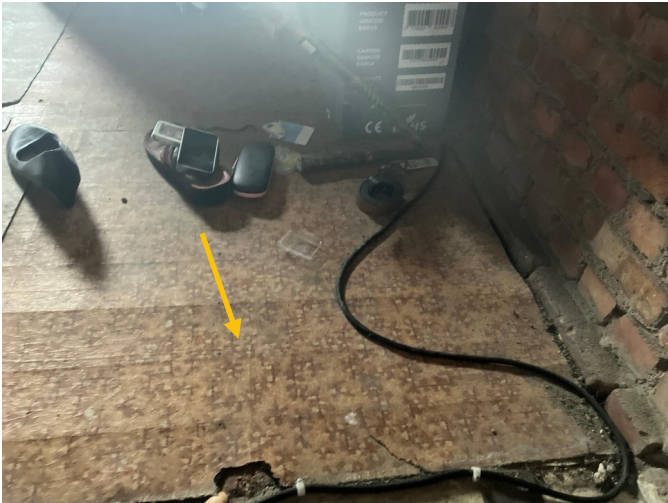
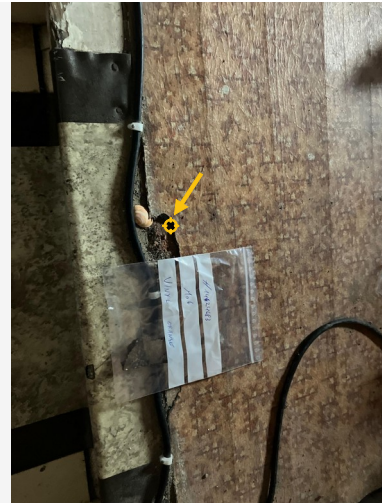
Geen asbest

#	Type	Referentie	Resultaat
15.1	Puntmonster	M05	Geen asbest

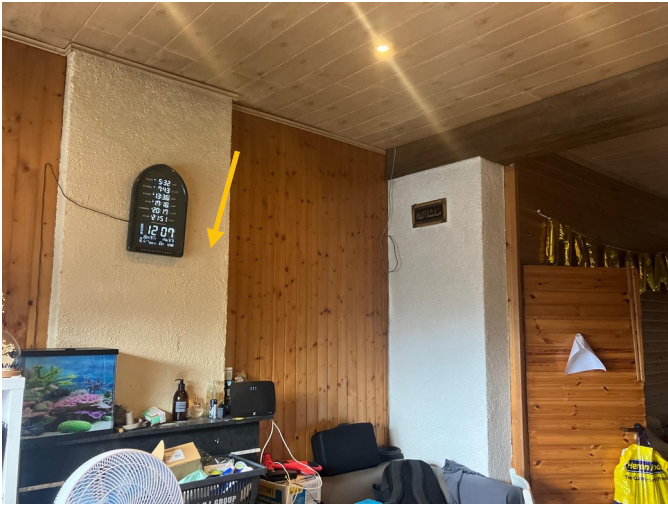
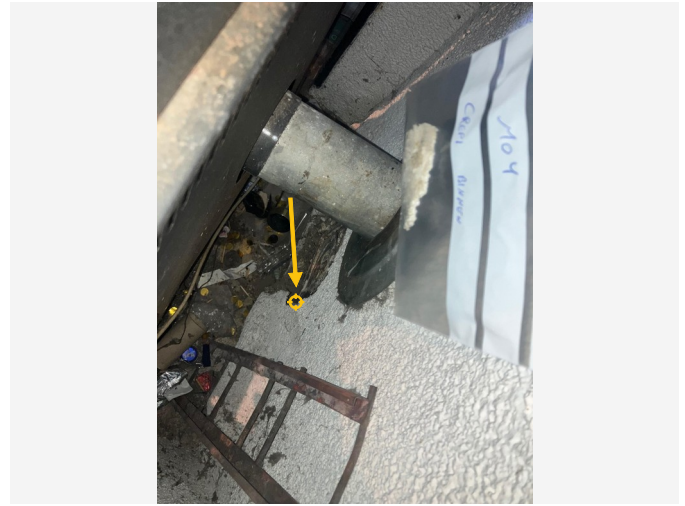
# Fiche 16: Crepi binnen

Geen asbest

#	Type	Referentie	Resultaat
16.1	Puntmonster	M04	Geen asbest
