Asbestinventarisatetest

Populierenlaan 14, 9470 Denderleeuw

Attestnummer : 20240328-000529.000

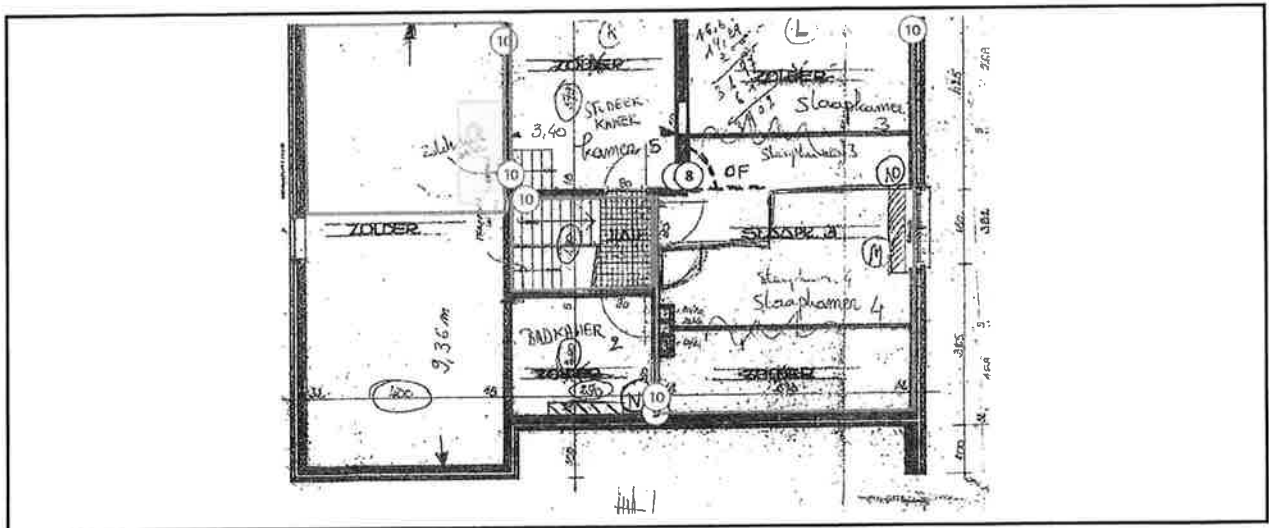
Plan 1.5: verdiep

Beschrijving	Type	Actie
2. vloerzeil met kartonlaag	Asbestmateriaal	Zorgvuldig behouden
2.1 Code: 1.1	Puntmonster	-
3. faïence	Advies	-
8. gyprocwanden	Advies	-
10. pleisterwerk muren	Geen asbest	-

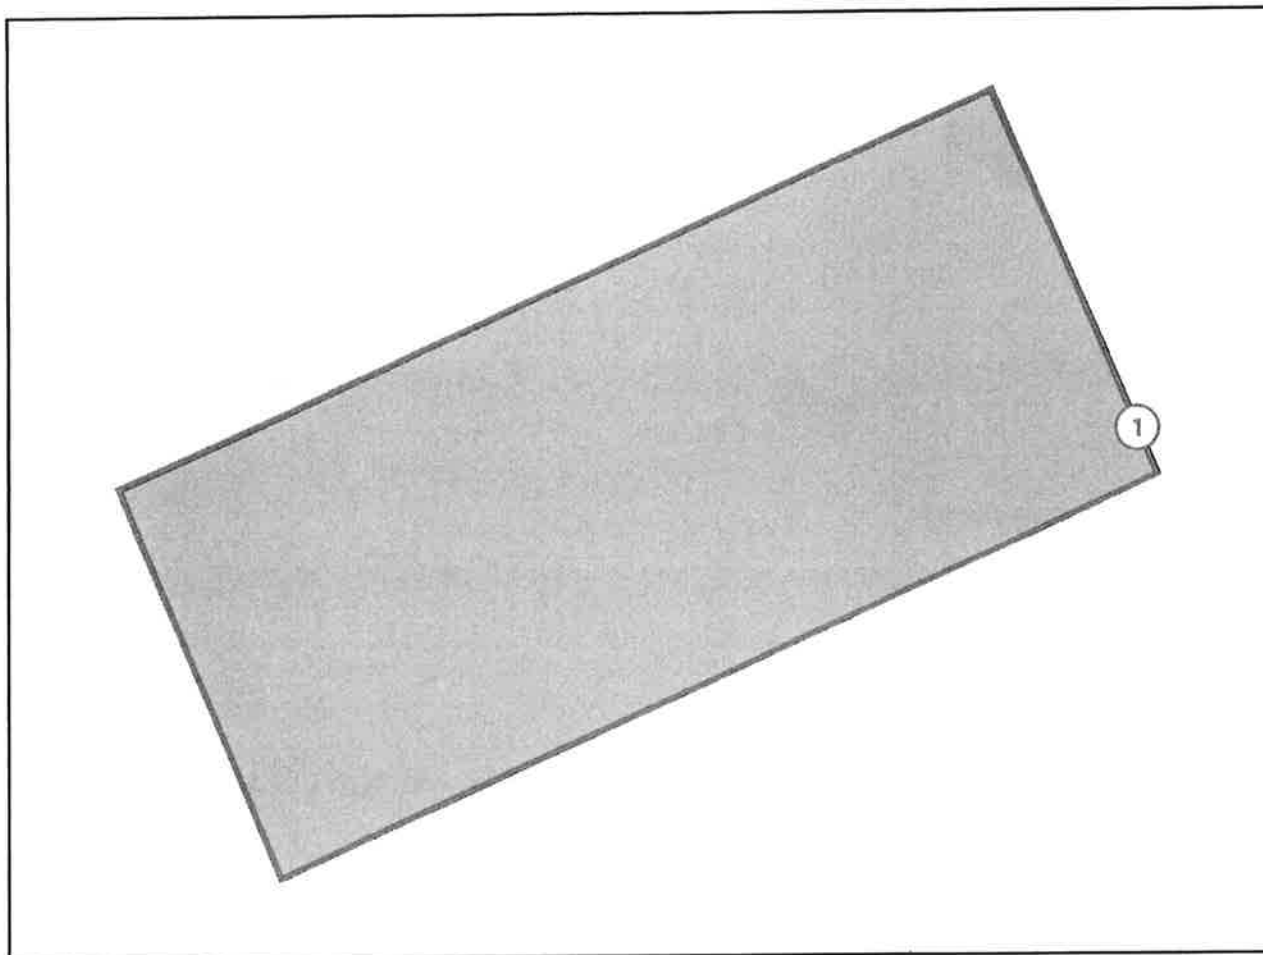
Plan 2.1: Bijgebouw plan

Beschrijving	Type	Actie
1. golfplaten	Asbestmateriaal	Dringend verwijderen

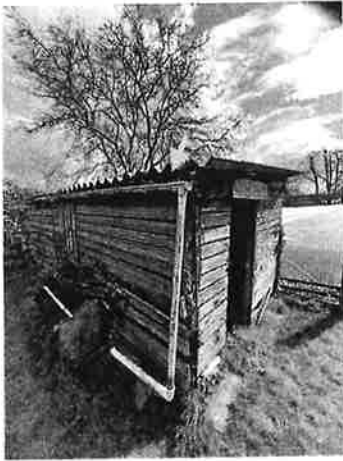
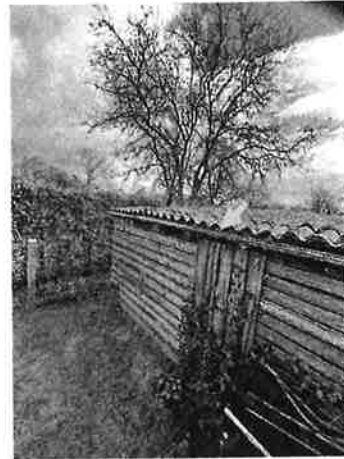
Fiche 1: golfplaten

Het asbestmateriaal valt onder de mijlpaal van 2034.

Eindbeoordeling materiaalrisico	Hoog materiaalrisico en/of hoge kans op vezelvrijgave
---------------------------------	---

Gebondenheid	Categorie 1: hechtgebonden in oorsprong
Asbestsoort (vezeltype)	Crocidoliet aanwezig
Asbestconcentratie	Laag (< 50%)
Afschermingsgraad van het gehele materiaal	Geheel of deels (ook) vrij aan de binnenlucht
Toestand van het materiaal	Matig beschadigd, matig verweerd

Beschrijving	golfplaten
Omgeving	Grenst aan binnen- en buitenlucht
Primaire drager	Plat dak
Asbestmateriaal	Dak- en gevelbekleding - Golfplaat
Bindmiddel van asbestmateriaal	Cement
Gebondenheid op basis van bindmiddel	Hecht
Hoeveelheid (oppervlakte - aantal)	• 15,00 m ² - 1 stuk
Totale oppervlakte	15,00 m ²
Eenvoudig bereikbaar	Ja

Bevestigingswijze	• Geschroefd
Identificatiemethode	Vaststelling zonder monstername
Destructieve handeling voor identificatie	Nee
Opmerking	oppervlakte bij benadering golfplaten schuur

Dringend verwijderen

- Verwijder dit asbestmateriaal zo snel mogelijk. Volg de toestand goed op.
- Hemelwater dat afspoelt van asbestcement daken of gevels kan asbestdeeltjes bevatten. Gebruik het enkel voor gesloten circuits (bv. spoelen toiletten). Reinig na het vervangen van het dak of de gevel de dakgoten en regenwaterput of -ton om asbesthoudend sediment of slib te verwijderen

- Eenvoudige handelingen: mag via doe-het-zelf of door werknemer(s) met opleidingsattest eenvoudige handelingen hechtgebonden toepassing

te verwijderen via doe-het-zelf indien beperkte oppervlakte of nog beter door aannemer met opleidingsattest eenvoudige handelingen

indien zelf verwijderen : dragen van de nodige pbm's, fixeren en dubbel verpakken

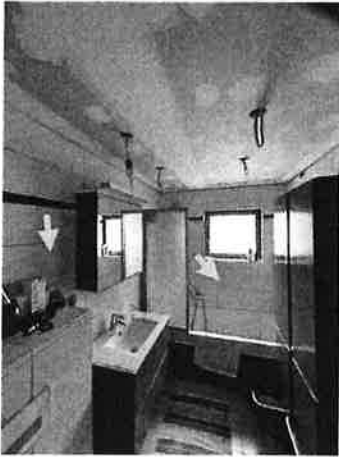
Fiche 3: faience

faience kan zowel gecementeerd als gelijmd zijn, meestal is het onduidelijk over welk soort aanhechting het gaat

in dit geval werd de faience overal vernieuwd

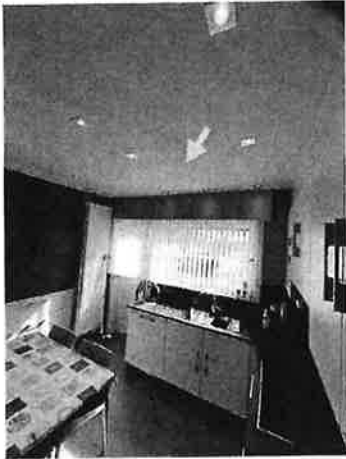
Fiche 4: valse plafonds hout/gyproc

hout bevat nooit asbest, echter kan er geen uitspraak gedaan worden over nog eventueel bovenliggende toepassingen

aanwezig in keuken en living - 36m² op gelijkvloers

op 1e verdiep - muur tussen slaapkamer - 7m²

schuine wanden - 96m²

badkamer tussenverdiep - 6m²

overal op verdiep aanwezig

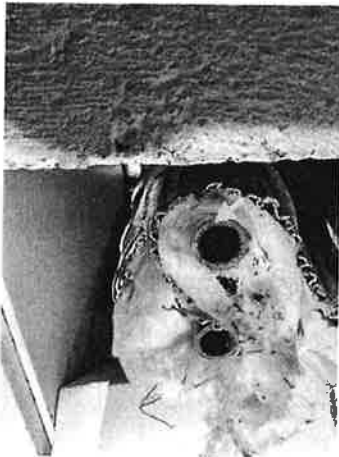
Fiche 5: thermische leidingisolatie

restanten van vroegere leiding die reeds ontmanteld werd → blijft nog 2 lm achter kast
betreft enkel minerale wol, kartonlaag en omhulsel
zoals op de doorsnede foto te zien is is er GEEN gips of kalk aanwezig

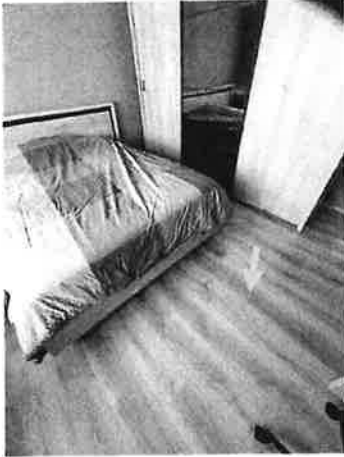
Fiche 6: laminaat

Hout bevat nooit asbest, echter kan er geen uitspraak gedaan worden over nog eventueel onderliggende materialen of toepassingen

laminaat aanwezig op 1e verdiep in slaapkamers - 74m²

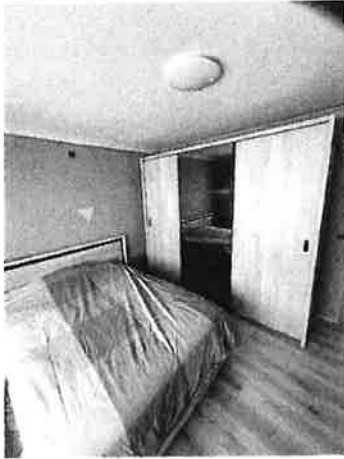
Fiche 8: gyprocwanden

gyproc gipsplaten bevatten nooit asbest, echter kan er geen uitspraak gedaan worden over nog achterliggende toepassingen

aanwezig op 1e verdiep als scheidingswand tussen slaapkamers 7 m²

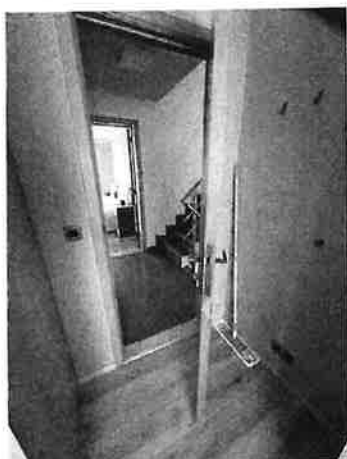
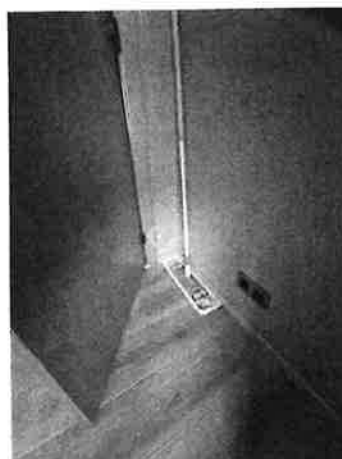
Fiche 10: pleisterwerk muren

Geen asbest

#	Type	Referentie	Resultaat
10.1	Mengmonster	3.1	Geen asbest

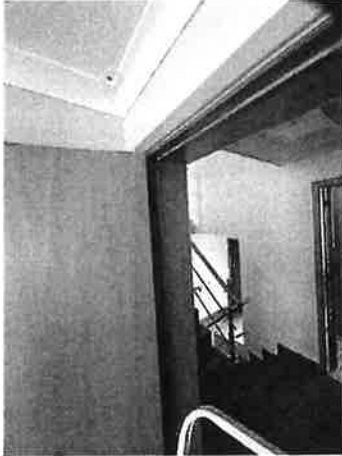
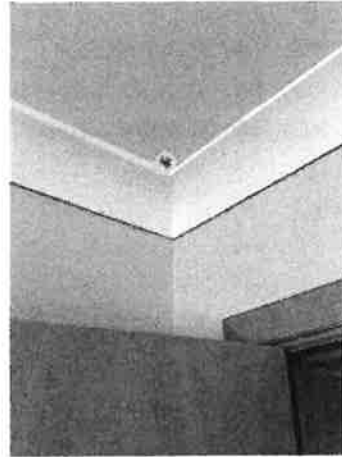
Fiche 11: bepleistering op de plafonds

Geen asbest

#	Type	Referentie	Resultaat
11.1	Mengmonster	1.2	Geen asbest
