Asbestinventarisatetest

Lindenberg 34, 3080 Tervuren

Attestnummer : 20240411-000358.000

Uitgegeven op : 11.04.2024

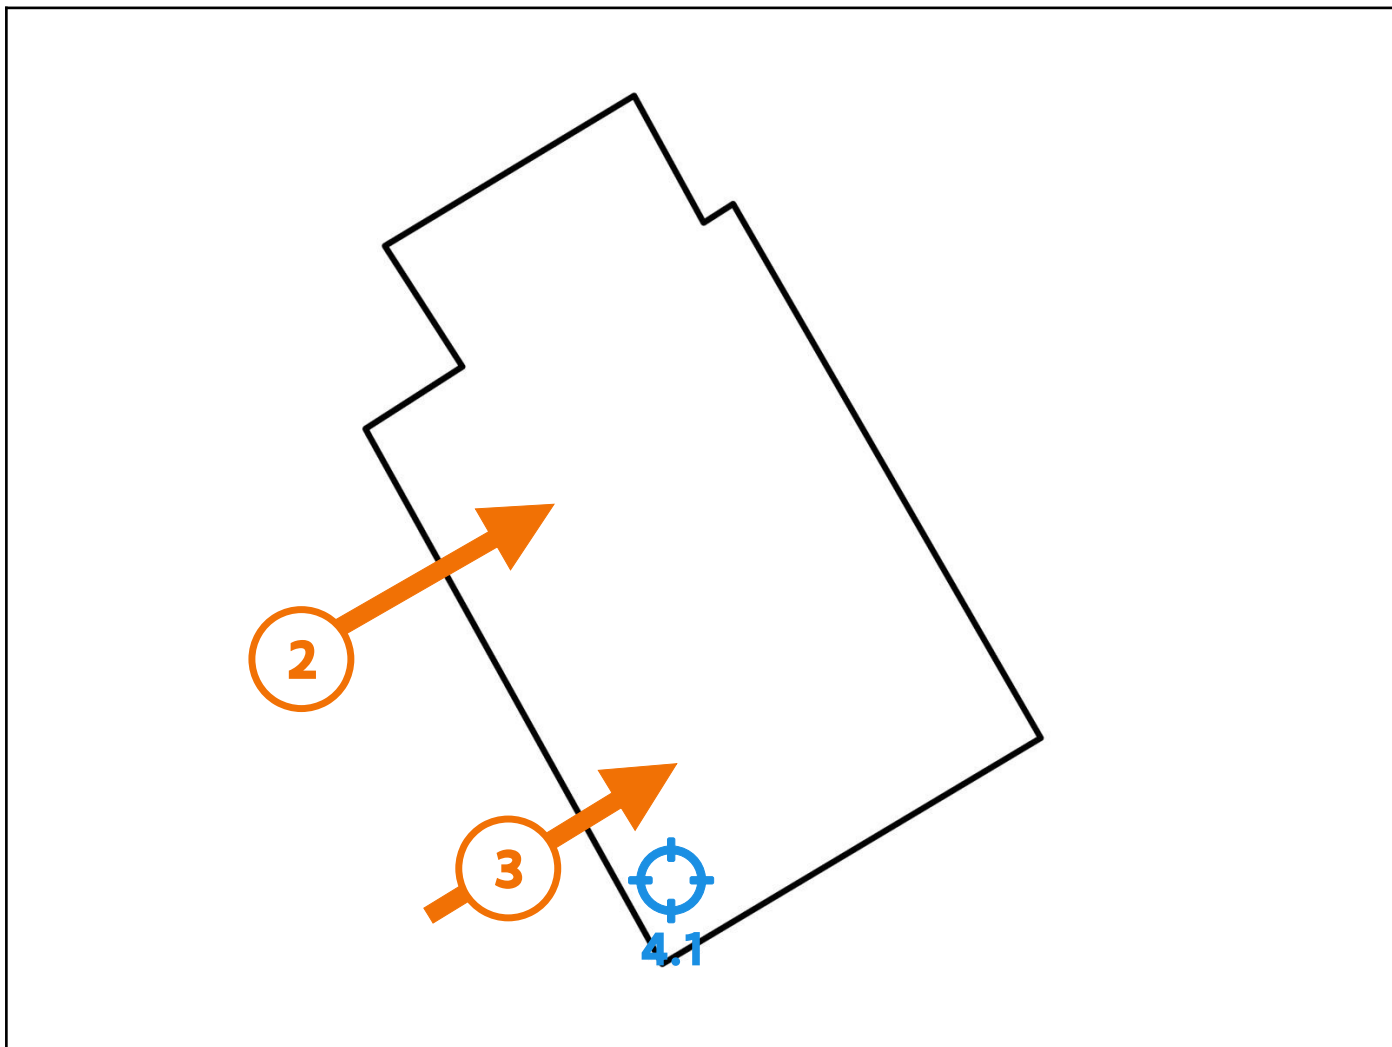
Plan 1.1: gelijkvloers

Beschrijving	Type	Actie
2. uitgang rookgaskanaal vierkant	Asbestmateriaal	Verwijderen
3. uitgang rookgaskanalen rond	Asbestmateriaal	Verwijderen
4. muurpleisterwerk	Geen asbest	-
4.1 Code: MM1	Mengmonster	-

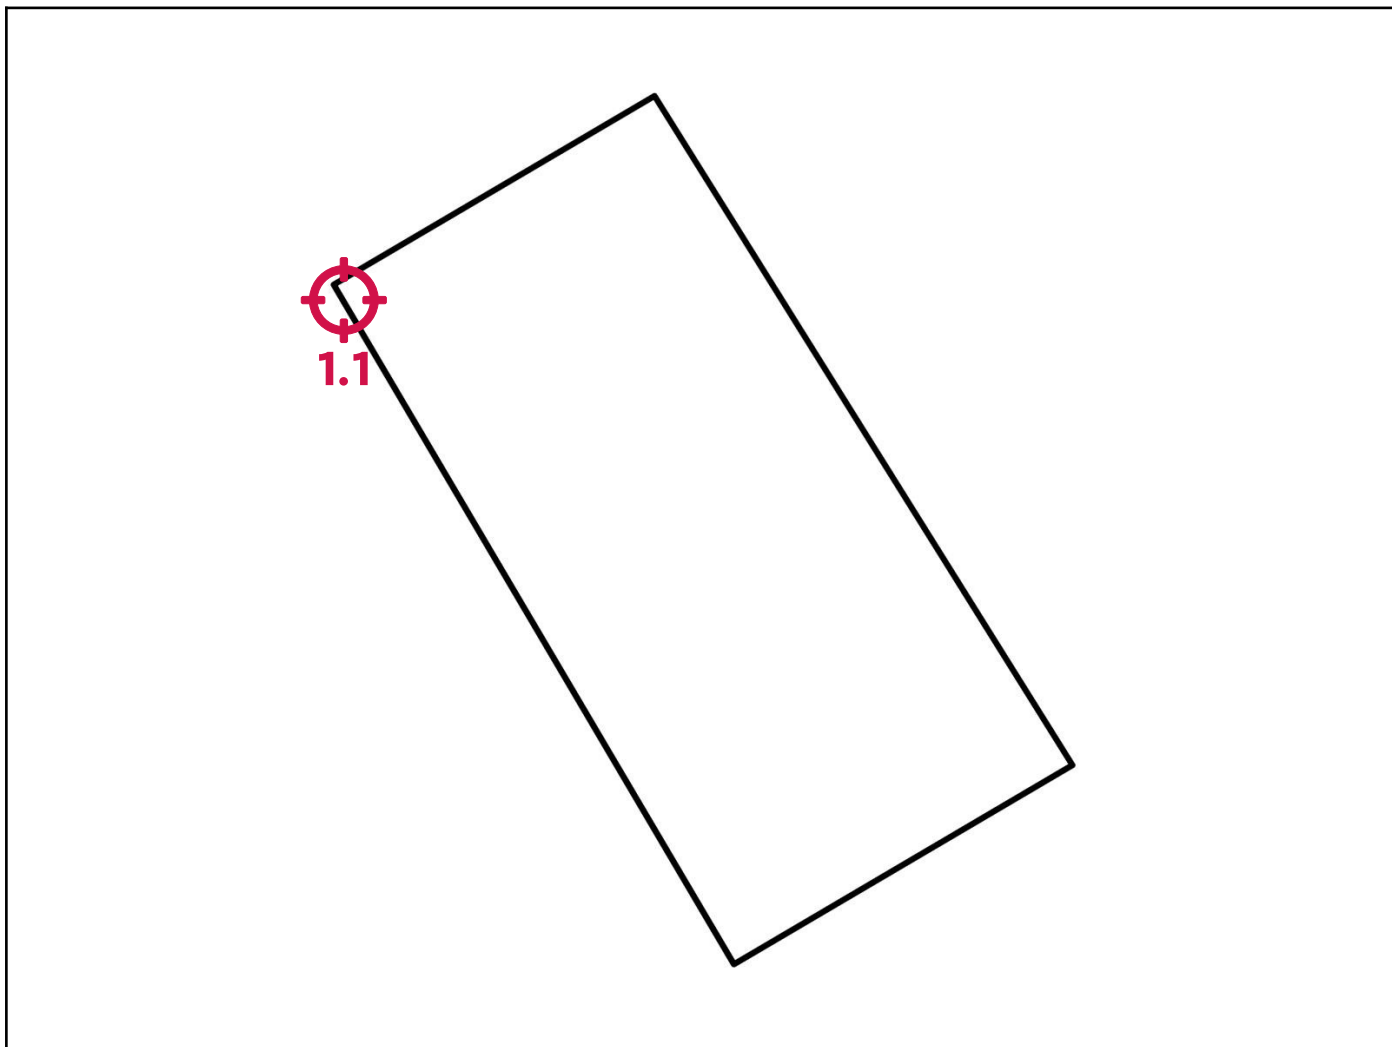
Plan 2.1: Bijgebouw plan

Beschrijving	Type	Actie
1. golfplatendak	Asbestmateriaal	Dringend verwijderen
1.1 Code: S1	Puntmonster	-

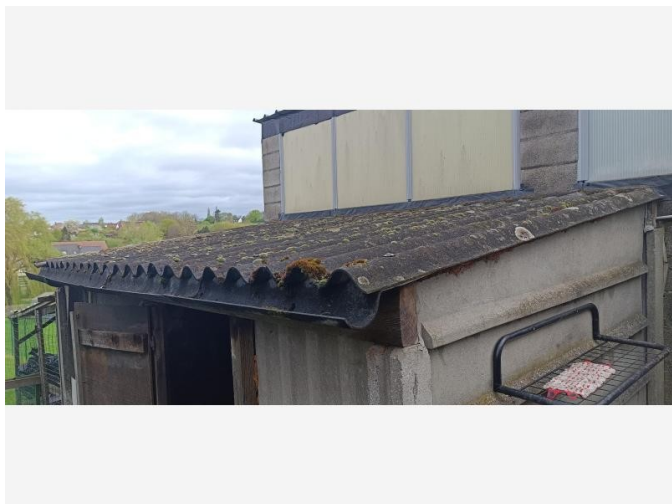
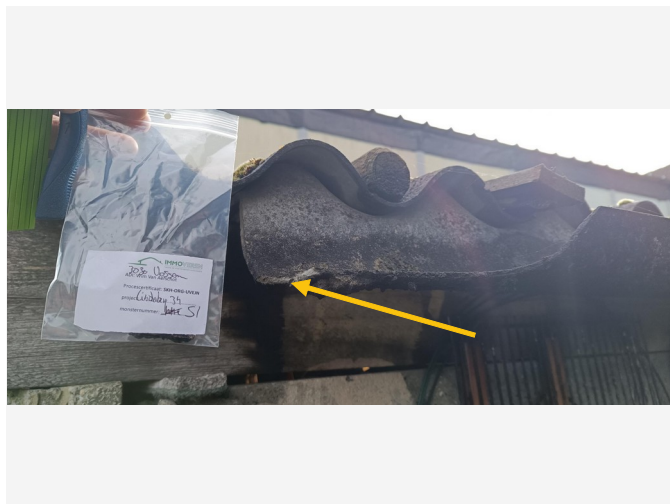
Eindbeoordeling materiaalrisico	Hoog materiaalrisico en/of hoge kans op vezelvrijgave
---------------------------------	-------------------------------------------------------

Gebondenheid	Categorie 1: hechtgebonden in oorsprong
Asbestsoort (vezeltype)	Alleen chrysotiel
Asbestconcentratie	Laag (< 50%)
Afschermingsgraad van het gehele materiaal	Geheel of deels (ook) vrij aan binnenluchtstromen
Toestand van het materiaal	Zwaar beschadigd, zwaar verweerd

#	Type	Referentie	Resultaat
1.1	Puntmonster	S1	Chrysotiel

Beschrijving	golfplatendak
Omgeving	Buiten
Primaire drager	Schuin dak
Asbestmateriaal	Dak- en gevelbekleding - Golfplaat
Bindmiddel van asbestmateriaal	Cement
Gebondenheid op basis van bindmiddel	Hecht

Hoeveelheid (oppervlakte - aantal)	<ul style="list-style-type: none">• 8,50 m² - 1 stuk
Totale oppervlakte	8,50 m ²
Eenvoudig bereikbaar	Ja
Bevestigingswijze	<ul style="list-style-type: none">• Geschroefd
Identificatiemethode	Vaststelling met monstername
Destructieve handeling voor identificatie	Nee

Dringend verwijderen

- Verwijder dit asbestmateriaal zo snel mogelijk. Volg de toestand goed op.
- Hemelwater dat afspoelt van asbestcement daken of gevels kan asbestdeeltjes bevatten. Gebruik het enkel voor gesloten circuits (bv. spoelen toiletten). Reinig na het vervangen van het dak of de gevel de dakgoten en regenwaterput of -ton om asbesthoudend sediment of slib te verwijderen

- Eenvoudige handelingen: mag via doe-het-zelf of door werknemer(s) met opleidingsattest eenvoudige handelingen hechtgebonden, wel gebruik maken van juiste PBM's en afvalverwerking

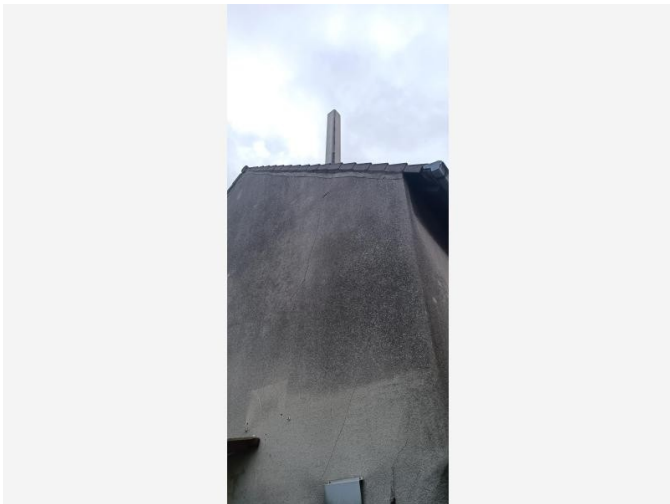
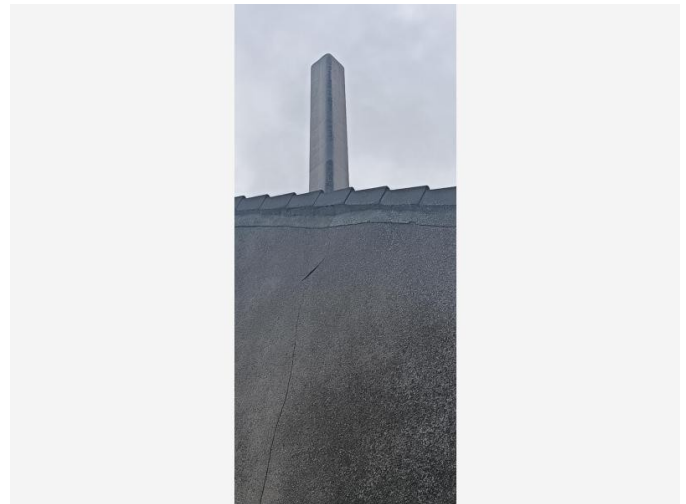
Eindbeoordeling materiaalrisico	Verhoogd materiaalrisico en/of verhoogde kans op vezelvrijgave
---------------------------------	----------------------------------------------------------------

Gebondenheid	Categorie 1: hechtgebonden in oorsprong
Asbestsoort (vezeltype)	Crocidoliet aanwezig
Asbestconcentratie	Laag (< 50%)
Afschermingsgraad van het gehele materiaal	Geheel of deels vrij aan de buitenlucht
Toestand van het materiaal	Matig beschadigd, matig verweerd

Beschrijving	uitgang rookgaskanaal vierkant
Omgeving	Buiten
Primaire drager	HVAC infrastructuur en uitrusting
Asbestmateriaal	Schouwhoed, ventilatiekap (anti-windval)
Bindmiddel van asbestmateriaal	Cement
Gebondenheid op basis van bindmiddel	Hecht
Hoeveelheid (gewicht - aantal)	• 40,00 kg - 1 stuk
Totaal gewicht	40,00 kg
Eenvoudig bereikbaar	Ja

Verwijderen

- Verwijder dit asbestmateriaal zo snel mogelijk. Volg de toestand goed op.

- Eenvoudige handelingen: mag via doe-het-zelf of door werknemer(s) met opleidingsattest eenvoudige handelingen eenvoudig te verwijderen, wel gebruik maken van de juiste PBM's

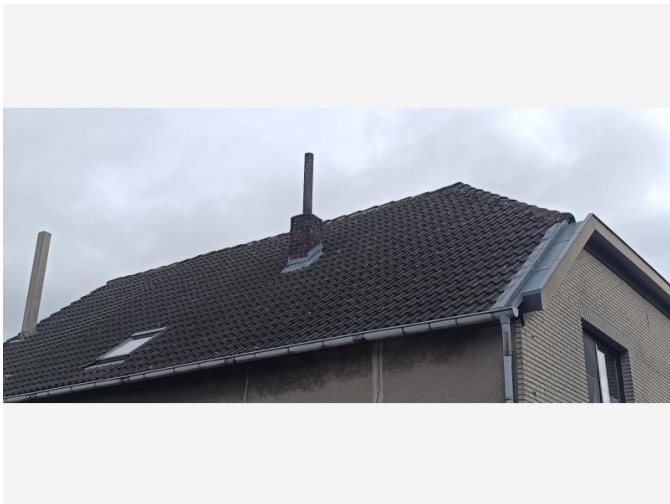
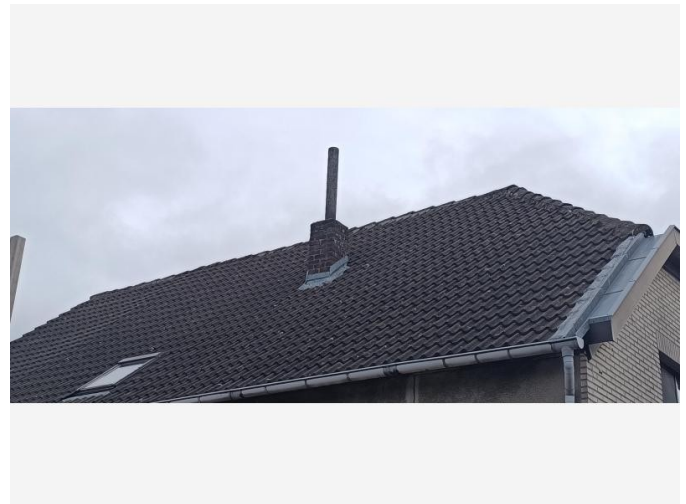
Eindbeoordeling materiaalrisico	Verhoogd materiaalrisico en/of verhoogde kans op vezelvrijgave
---------------------------------	----------------------------------------------------------------

Gebondenheid	Categorie 1: hechtgebonden in oorsprong
Asbestsoort (vezeltype)	Crocidoliet aanwezig
Asbestconcentratie	Laag (< 50%)
Afschermingsgraad van het gehele materiaal	Geheel of deels vrij aan de buitenlucht
Toestand van het materiaal	Matig beschadigd, matig verweerd

Beschrijving	uitgang rookgaskanalen rond
Omgeving	Buiten
Primaire drager	HVAC infrastructuur en uitrusting
Asbestmateriaal	Schouwhoed, ventilatiekap (anti-windval)
Bindmiddel van asbestmateriaal	Cement
Gebondenheid op basis van bindmiddel	Hecht
Hoeveelheid (gewicht - aantal)	• 20,00 kg - 1 stuk
Totaal gewicht	20,00 kg
Eenvoudig bereikbaar	Ja

Verwijderen

- Verwijder dit asbestmateriaal zo snel mogelijk. Volg de toestand goed op.

- Eenvoudige handelingen: mag via doe-het-zelf of door werknemer(s) met opleidingsattest eenvoudige handelingen eenvoudig te verwijderen, wel gebruik maken van de juiste PBM's

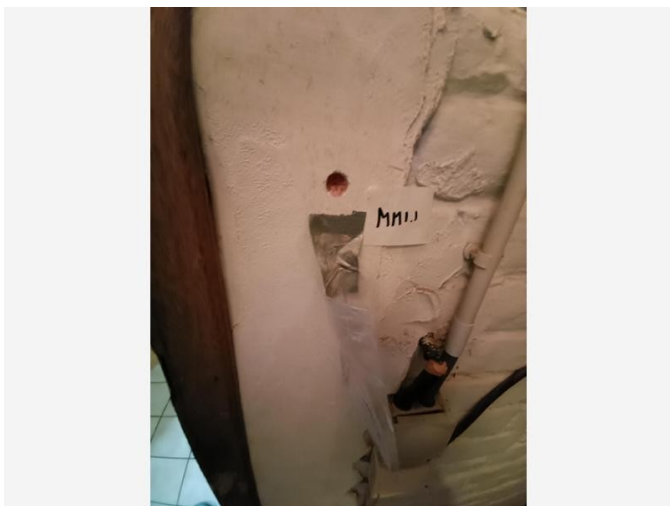
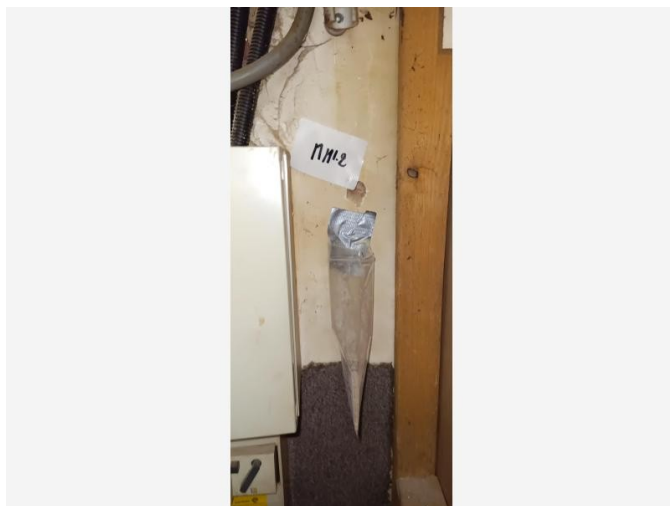
Fiche 4: muurpleisterwerk

Geen asbest

#	Type	Referentie	Resultaat
4.1	Mengmonster	MM1	Geen asbest

Beschrijving	muurpleisterwerk
Omgeving	Binnen
Primaire drager	Binnenwand
