Asbestinventarisatetest

Nekwinkelstraat 15, 3020 Herent

Attestnummer : 20240911-000322.000

Uitgegeven op : 11.09.2024

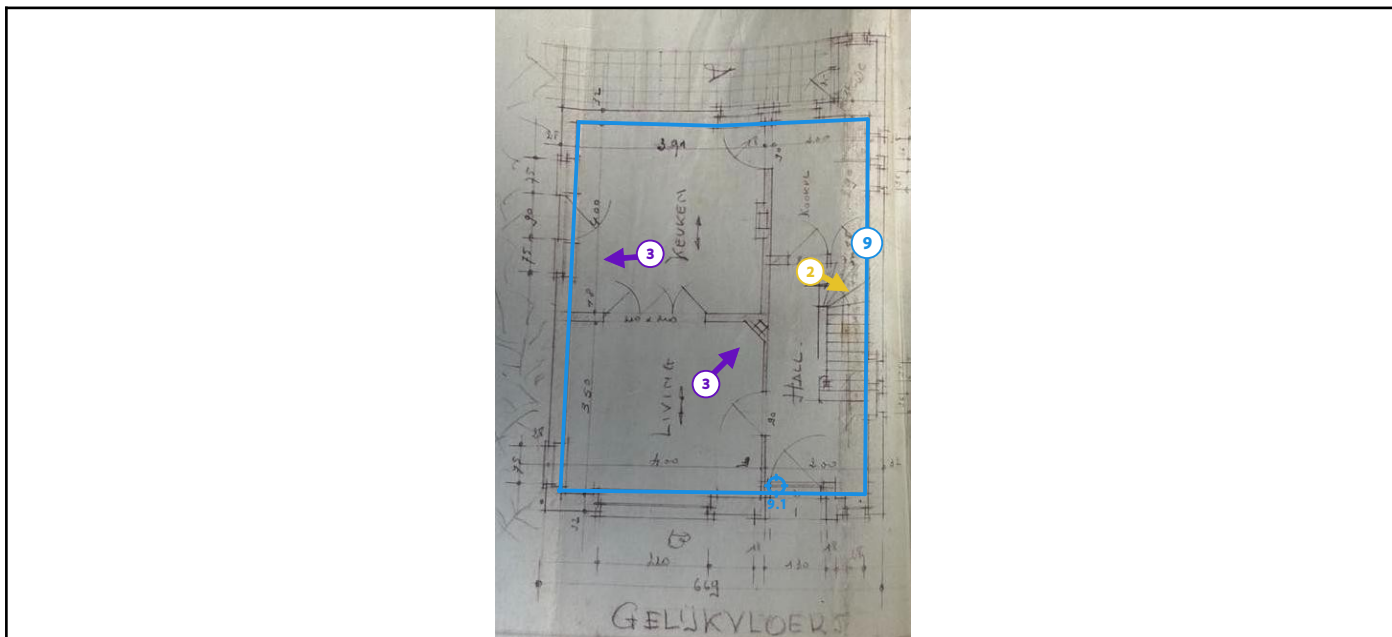
Plan 1.2: Gelijkvloers

Beschrijving	Type	Actie
2. Bakeliet toepassingen (schakelaars)	Asbestmateriaal	Zorgvuldig beheren
3. Gaskachels	Advies	-
9. Pleisterwerk muur	Geen asbest	-
9.1 Code: Id 1	Mengmonster	-

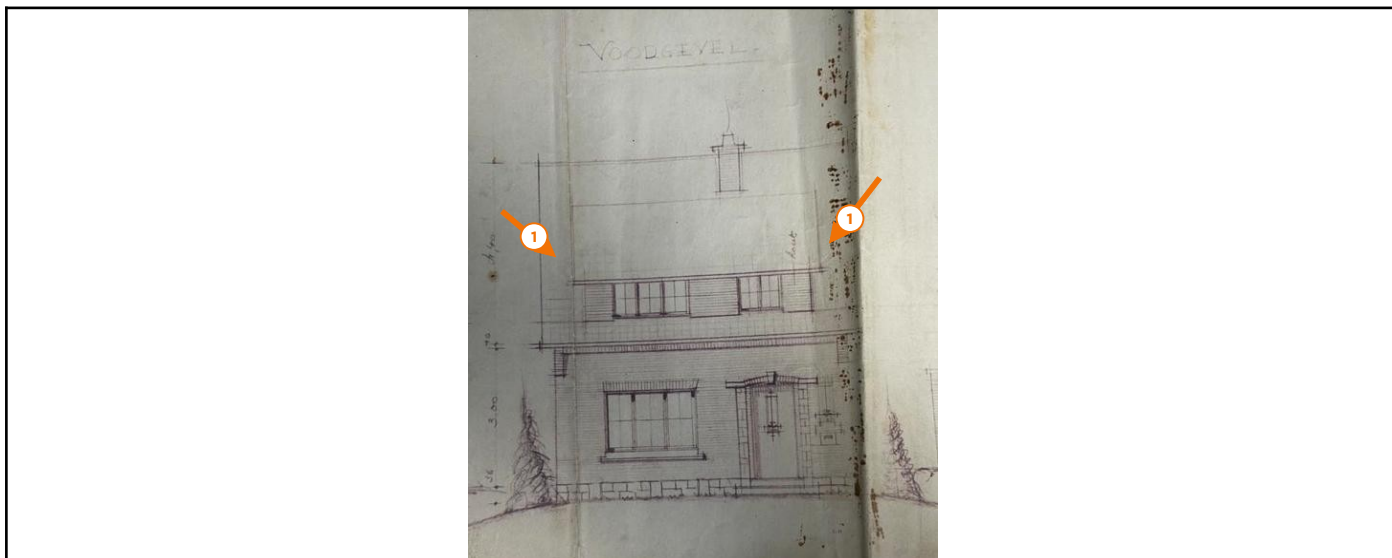
Plan 1.7: Voorgevel

Beschrijving	Type	Actie
1. Leien gevelbekleding	Asbestmateriaal	Verwijderen

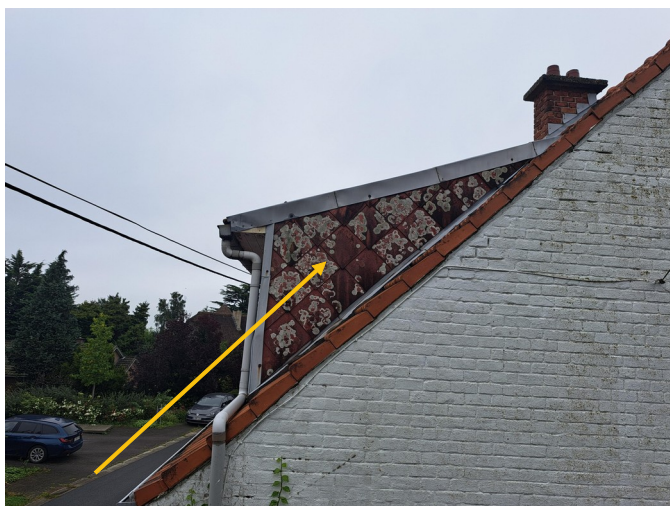
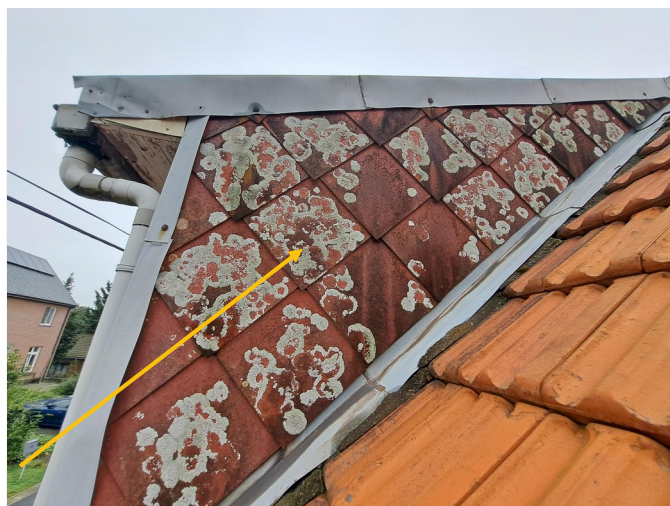
Het asbestmateriaal valt onder de mijlpaal van 2034.

Eindbeoordeling materiaalrisico	Verhoogd materiaalrisico en/of verhoogde kans op vezelvrijgave
---------------------------------	--

Gebondenheid	Categorie 1: hechtgebonden in oorsprong
Asbestsoort (vezeltype)	Crocidoliet aanwezig
Asbestconcentratie	Laag (< 50%)
Afschermingsgraad van het gehele materiaal	Geheel of deels vrij aan de buitenlucht
Toestand van het materiaal	Matig beschadigd, matig verweerd

Beschrijving	Leien gevelbekleding
Omgeving	Buiten
Primaire drager	Wand buitenschil
Asbestmateriaal	Dak- en gevelbekleding - Lei, shingle
Bindmiddel van asbestmateriaal	Cement
Gebondenheid op basis van bindmiddel	Hecht
Hoeveelheid (oppervlakte - aantal)	<ul style="list-style-type: none">• 4,00 m² - 1 stuk
Totale oppervlakte	4,00 m ²
Eenvoudig bereikbaar	Ja
Bevestigingswijze	<ul style="list-style-type: none">• Genageld, geniet
Identificatiemethode	Vaststelling zonder monstername
Destructieve handeling voor identificatie	Nee
Opmerking	Alle opgegeven hoeveelheden zijn bij benadering en kunnen mogelijk afwijken van de werkelijkheid.

Verwijderen

- Zorg voor een veilig beheer en verwijder dit asbestmateriaal wanneer het bij werken eenvoudig bereikbaar wordt. Controleer de toestand jaarlijks op wijzigingen.
- Hemelwater dat afspoelt van asbestcement daken of gevels kan asbestdeeltjes bevatten. Gebruik het enkel voor gesloten circuits (bv. spoelen toiletten). Reinig na het vervangen van het dak of de gevel de dakgoten en regenwaterput of -ton om asbesthoudend sediment of slib te verwijderen

- Eenvoudige handelingen: mag via doe-het-zelf of door werknemer(s) met opleidingsattest eenvoudige handelingen
Deze gevelbekleding kan met eenvoudige handelingen verwijderd worden door een doe-het-zelver of een professional die beschikt over het opleidingsattest 'Asbestverwijdering eenvoudige handelingen'. Bij het verwijderen moet steeds rekening worden gehouden met alle milieu- en veiligheidsvoorschriften. Codex boek VI, titel 3

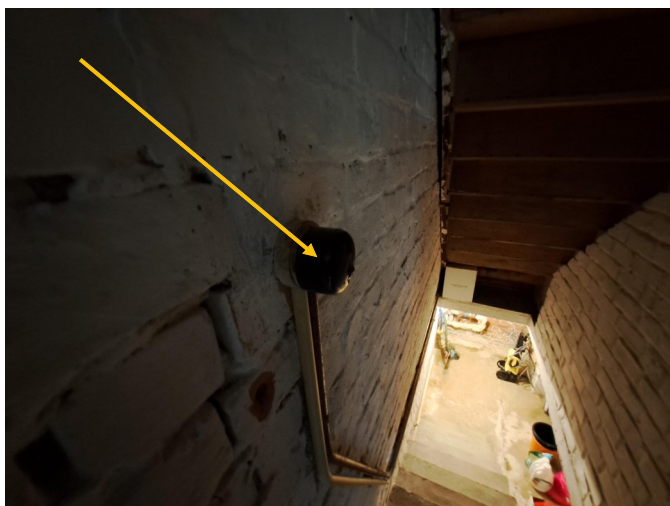
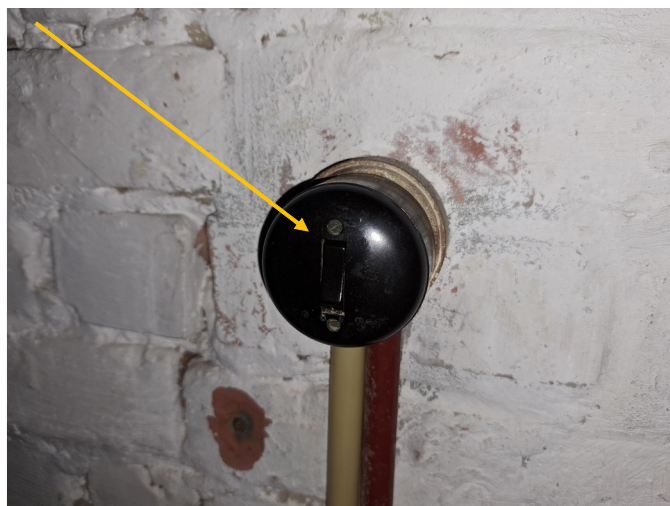
Het asbestmateriaal valt onder de mijlpaal van 2040.

Eindbeoordeling materiaalrisico	Laag materiaalrisico en/of verlaagde kans op vezelvrijgave
---------------------------------	--

Gebondenheid	Categorie 1: hechtgebonden in oorsprong
Asbestsoort (vezeltype)	Alleen chrysotiel
Asbestconcentratie	Laag (< 50%)
Afschermingsgraad van het gehele materiaal	Geheel of deels (ook) vrij aan de binnenlucht
Toestand van het materiaal	Licht beschadigd, licht verweerd. Intact calciumsilicaatmateriaal of categorie III 'gebondenheid'

Beschrijving	Bakeliet toepassingen (schakelaars)
Omgeving	Binnen
Primaire drager	Communicatie en elektrische infrastructuur en uitrusting
Asbestmateriaal	Plaat, paneel, tablet - Type Bakeliet
Bindmiddel van asbestmateriaal	Kunststof of -hars
Gebondenheid op basis van bindmiddel	Hecht
Hoeveelheid (oppervlakte - dikte - aantal)	• 0,20 m ² - 1,00 cm - 1 stuk
Totaal volume	0,002 m ³
Eenvoudig bereikbaar	Ja
Bevestigingswijze	• Geschroefd
Identificatiemethode	Vaststelling zonder monsternamen
Destructieve handeling voor identificatie	Nee

Zorgvuldig beheren

- Zorg voor een veilig beheer en verwijder dit asbestmateriaal wanneer het bij werken eenvoudig bereikbaar wordt. Controleer de toestand jaarlijks op wijzigingen.

- Eenvoudige handelingen: mag via doe-het-zelf of door werknemer(s) met opleidingsattest eenvoudige handelingen
De bakelieten toepassing moet verwijderd worden door een professional die een elektrische opleiding heeft gevolgd. Bij het verwijderen moet steeds rekening worden gehouden met alle milieu- en veiligheidsvoorschriften.

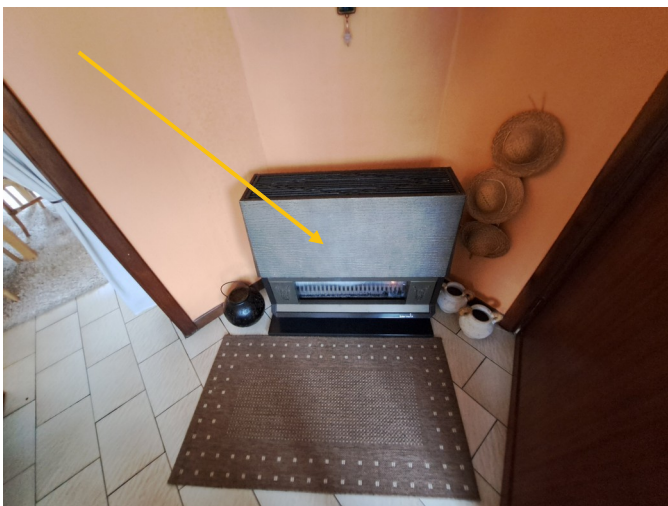
Het kan dat er in de toestellen asbesthoudende toepassingen aanwezig zijn. Deze zijn echter niet zichtbaar en het is niet mogelijk om dit op een niet-destructieve manier te onderzoeken.

Identificatiemethode	Redelijk vermoeden
Primaire drager	Ruimteverwarming
(Asbest)materiaal	Pakking, dichting
Bindmiddel	Karton - papier - viltachtig
Gebondenheid bindmiddel	Niet-hechtgebonden

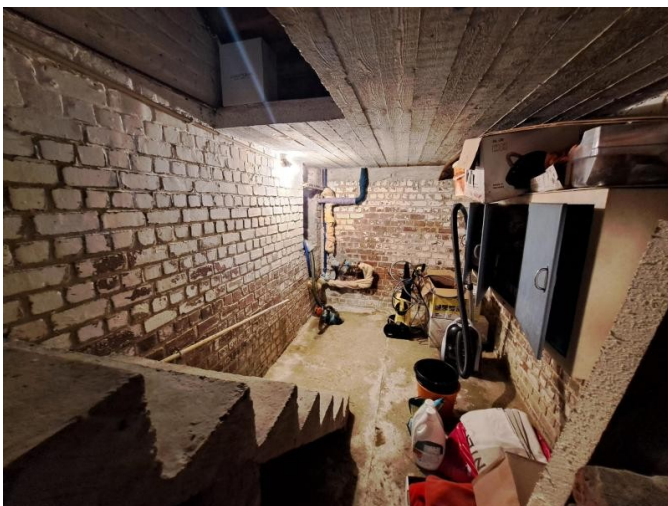
De kelder is geïnspecteerd. Er zijn geen visueel waarneembare asbestverdachte materialen aangetroffen.

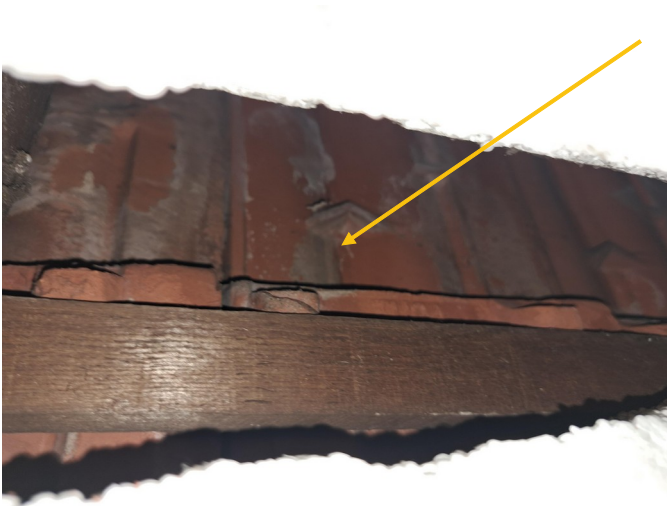
Het schuine dak van de woning bestaat uit dakpannen en het onderdak werd geïnspecteerd. Er werd echter geen onderdak waargenomen. Er zijn dus geen asbestverdachte materialen aanwezig in de dakstructuur.

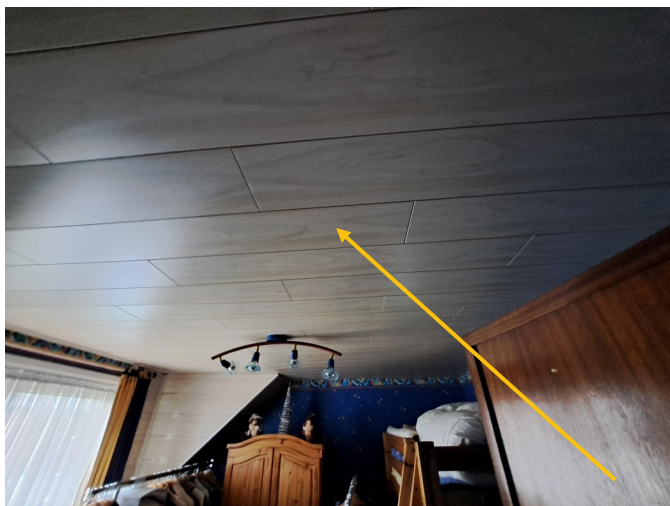
De aangeduide plafonds zijn afgewerkt met niet-asbestverdachte materialen zoals hout en gipskartonplaten. Er bestaat echter de mogelijkheid dat er zich achter de valse plafonds nog asbestverdachte toepassingen bevinden. Dit kan niet op een niet-destructieve manier worden onderzocht, en daarom wordt bij renovatie- of sloopwerken aanbevolen om dit te laten onderzoeken.

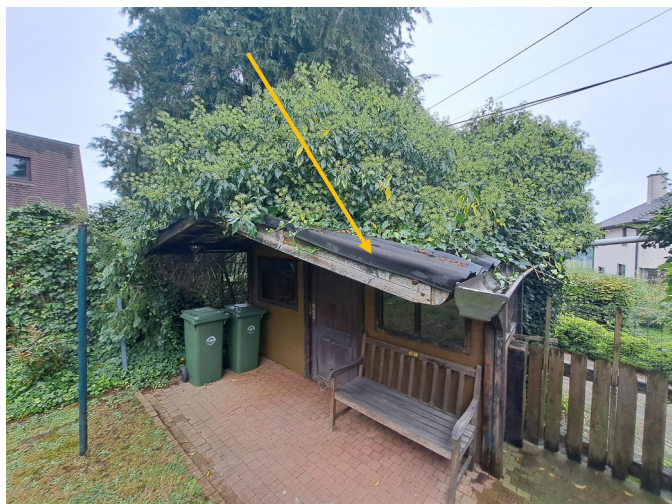
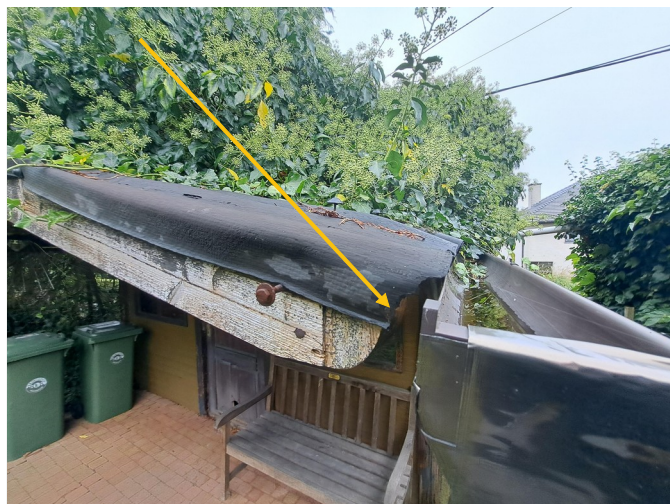
Fiche 7: Bitumineuze golfplaten tuinhuis

Geen asbest

#	Type	Referentie	Resultaat
7.1	Puntmonster	Id 4	Geen asbest

Beschrijving	Bitumineuze golfplaten tuinhuis
Omgeving	Buiten
Primaire drager	Schuin dak
Bindmiddel van materiaal	Bitumen (roofing, teer, asfalt)
Gebondenheid op basis van bindmiddel	Hecht
Hoeveelheid (oppervlakte - aantal)	• 16,00 m ² - 1 stuk
Totale oppervlakte	16,00 m ²
Identificatiemethode	Vaststelling met monstername
Destructieve handeling voor identificatie	Nee

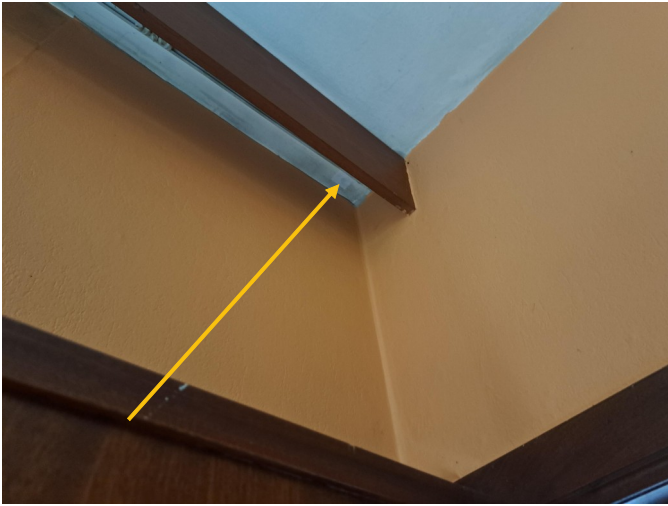
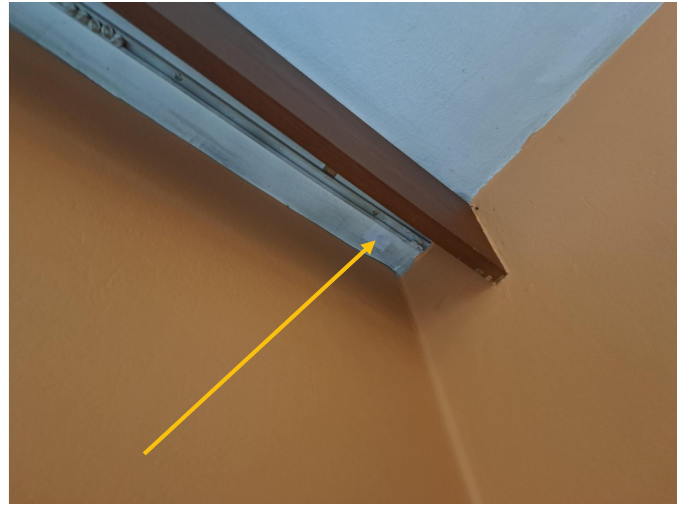
Fiche 8: Pleisterwerk plafond

Geen asbest

#	Type	Referentie	Resultaat
8.1	Mengmonster	id 2	Geen asbest

Beschrijving	Pleisterwerk plafond
Omgeving	Binnen
Primaire drager	Plafond
Bindmiddel van materiaal	Gips - kalk
Gebondenheid op basis van bindmiddel	Niet-hechtgebonden
Hoeveelheid (oppervlakte - dikte - aantal)	• 40,00 m ² - 1,00 cm - 1 stuk
Totaal volume	0,40 m ³
Identificatiemethode	Vaststelling met monstername
Destructieve handeling voor identificatie	Nee

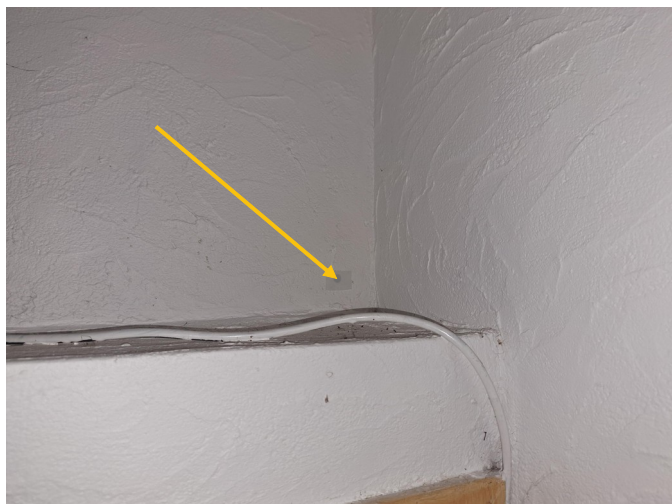
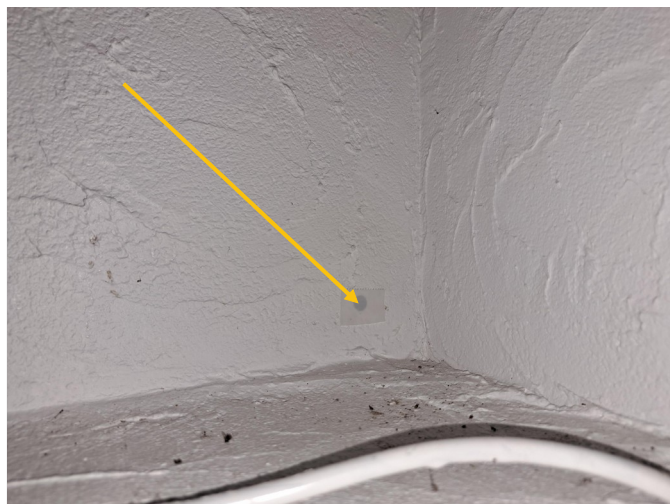
Geen asbest

#	Type	Referentie	Resultaat
9.1	Mengmonster	Id 1	Geen asbest

Beschrijving	Pleisterwerk muur
Omgeving	Binnen
Primaire drager	Binnenwand
Bindmiddel van materiaal	Gips - kalk
Gebondenheid op basis van bindmiddel	Niet-hechtgebonden
Hoeveelheid (oppervlakte - dikte - aantal)	• 300,00 m ² - 1,00 cm - 1 stuk
Totaal volume	3,00 m ³
Identificatiemethode	Vaststelling met monsternamen
Destructieve handeling voor identificatie	Nee

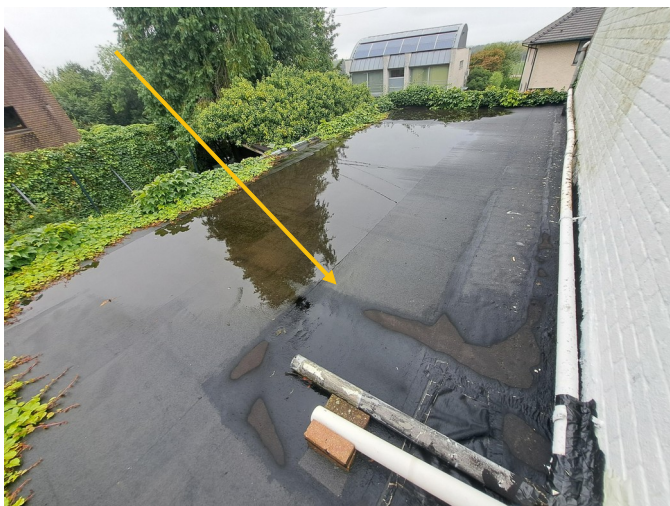
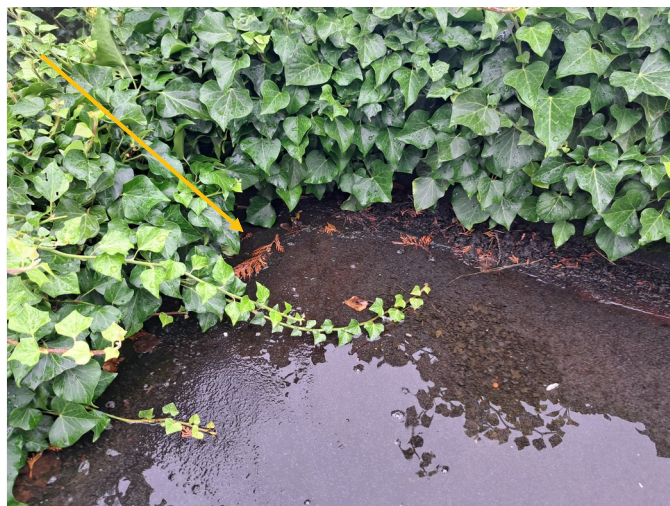
Fiche 10: Bitumineuze dakbedekking

Geen asbest

#	Type	Referentie	Resultaat
10.1	Puntmonster	id 3	Geen asbest

Beschrijving	Bitumineuze dakbedekking
Omgeving	Buiten
Primaire drager	Schuin dak
Bindmiddel van materiaal	Bitumen (roofing, teer, asfalt)
Gebondenheid op basis van bindmiddel	Hecht
Hoeveelheid (oppervlakte - aantal)	• 20,00 m ² - 1 stuk
Totale oppervlakte	20,00 m ²
Identificatiemethode	Vaststelling met monsternamen
Destructieve handeling voor identificatie	Nee
Opmerking	Er werd enkel staal genomen van de bovenste laag roofing. Omdat een destructief onderzoek niet toegestaan is, was het niet mogelijk om tot op de drager te bemonsteren. Het is dus mogelijk dat er nog een asbesthoudende roofing laag aanwezig is. Bij afbraak of renovatie adviseren we om dit alsnog te laten onderzoeken.
