# Asbestinventarisatetest

Kuipersberg 5, 3060 Bertem

Attestnummer : 20241010-000248.000

Uitgegeven op : 10.10.2024

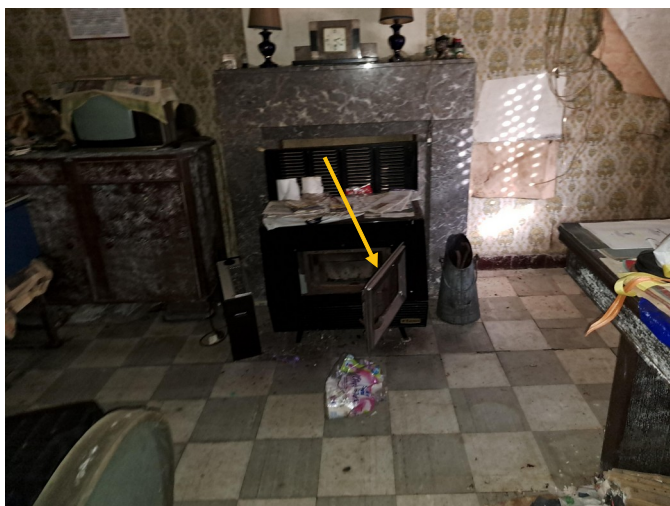
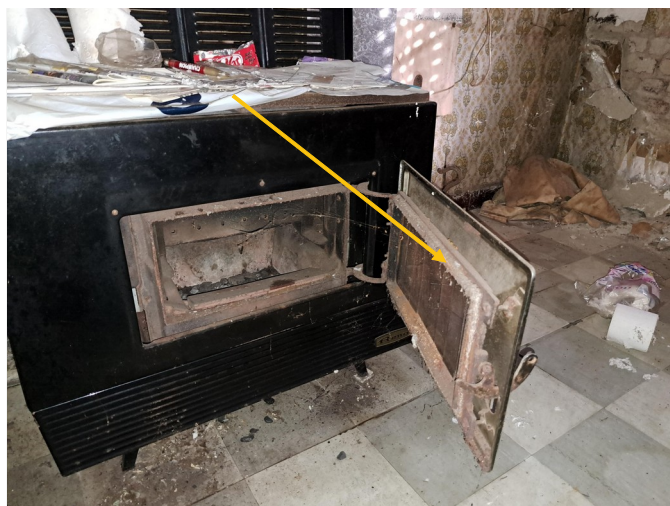
Het asbestmateriaal valt onder de mijlpaal van 2034.

**Dringend verwijderen**

Eindbeoordeling materiaalrisico	Hoog materiaalrisico en/of hoge kans op vezelvrijgave
---------------------------------	---

Gebondenheid	Categorie 3: niet-hechtgebonden met weinig of geen matrix
Asbestsoort (vezeltype)	Alleen chrysotiel
Asbestconcentratie	Hoog ( $\geq 50\%$ )
Afschermingsgraad van het gehele materiaal	Geheel of deels (ook) vrij aan binnenluchtstromen
Toestand van het materiaal	Licht beschadigd, licht verweerd. Intact calciumsilicaatmateriaal of categorie III 'gebondenheid'

Beschrijving	Koord kachel
Omgeving	Binnen
Primaire drager	Ruimteverwarming
Asbestmateriaal	Koord, lint, band, strip
Bindmiddel van asbestmateriaal	Weinig of geen bindmiddel (textiel, bevlokkings, ...)
Gebondenheid op basis van bindmiddel	Niet-hechtgebonden
Hoeveelheid (lengte - omtrek - aantal)	<ul style="list-style-type: none"><li>• 1,00 m - 1,00 cm - 1 stuk</li></ul>
Totale oppervlakte	0,01 m <sup>2</sup>
Eenvoudig bereikbaar	Ja
Bevestigingswijze	<ul style="list-style-type: none"><li>• Verlijmd, ingegoten, versmeerd</li></ul>
Identificatiemethode	Vaststelling zonder monsternamen
Destructieve handeling voor identificatie	Nee

- Zorg voor een veilig beheer en verwijder dit asbestmateriaal wanneer het bij werken eenvoudig bereikbaar wordt. Controleer de toestand jaarlijks op wijzigingen.

- Eenvoudige handelingen: mag via doe-het-zelf of door werknemer(s) met opleidingsattest eenvoudige handelingen  
Door de losgebondenheid en mate van beschadiging adviseren wij om deze koord te laten verwijderen door een erkend asbestverwijderaar. Bij het verwijderen moet steeds rekening worden gehouden met alle milieu- en veiligheidsvoorschriften.

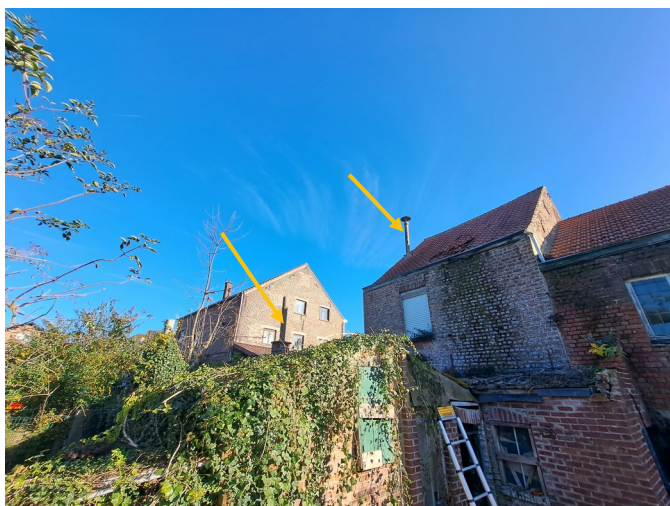
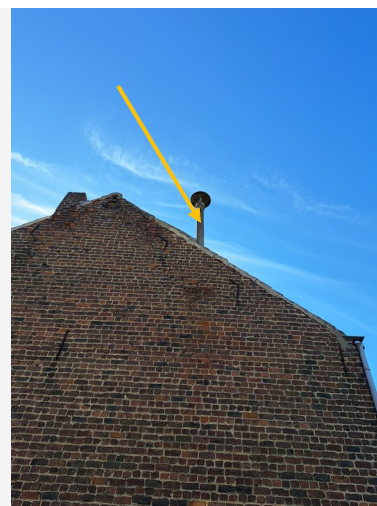
Het asbestmateriaal valt onder de mijlpaal van 2034.

Verwijderen

Eindbeoordeling materiaalrisico	Verhoogd materiaalrisico en/of verhoogde kans op vezelvrijgave
---------------------------------	--

Gebondenheid	Categorie 1: hechtgebonden in oorsprong
Asbestsoort (vezeltype)	Crocidoliet aanwezig
Asbestconcentratie	Laag (< 50%)
Afschermingsgraad van het gehele materiaal	Geheel of deels vrij aan de buitenlucht
Toestand van het materiaal	Matig beschadigd, matig verweerd

Beschrijving	Rookgaskanalen + schouwhoed
Omgeving	Buiten
Primaire drager	HVAC infrastructuur en uitrusting
Asbestmateriaal	Rookgaskaanaal
Bindmiddel van asbestmateriaal	Cement
Gebondenheid op basis van bindmiddel	Hecht
Hoeveelheid (lengte - omtrek - dikte - aantal)	<ul style="list-style-type: none"><li>• 1,50 m - 40,00 cm - 1,00 cm - 2 stuks</li></ul>
Totaal volume	0,012 m <sup>3</sup>
Eenvoudig bereikbaar	Ja
Bevestigingswijze	<ul style="list-style-type: none"><li>• Geklemd</li><li>• Verlijmd, ingegoten, versmeerd</li></ul>
Identificatiemethode	Vaststelling zonder monsternamen
Destructieve handeling voor identificatie	Nee
Opmerking	Het zou kunnen dat de rookgaskanalen verder doorlopen, dit is echter niet mogelijk om dit op een niet-destructieve manier te onderzoeken. Bij renovatie- of sloopwerken is het aan te raden om dit te laten onderzoeken.

- Zorg voor een veilig beheer en verwijder dit asbestmateriaal wanneer het bij werken eenvoudig bereikbaar wordt. Controleer de toestand jaarlijks op wijzigingen.

- Eenvoudige handelingen: mag via doe-het-zelf of door werknemer(s) met opleidingsattest eenvoudige handelingen  
De rookgaskanalen en de schouwhoed kunnen het veiligst verwijderd worden met eenvoudige handelingen door een professional die beschikt over het opleidingsattest 'Asbestverwijdering eenvoudige handelingen'. Bij het verwijderen moet steeds rekening worden gehouden met alle milieu- en veiligheidsvoorschriften. Codex boek VI, titel 3

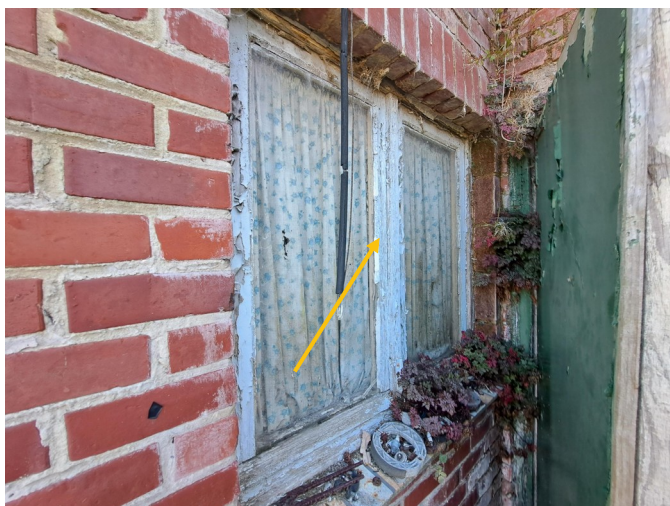
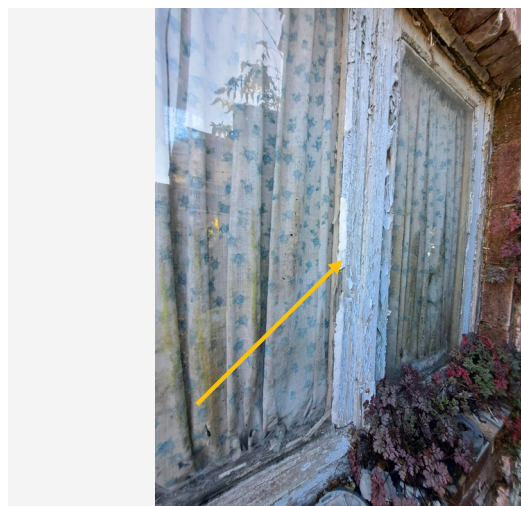
Het asbestmateriaal valt onder de mijlpaal van 2040.

Verwijderen

Eindbeoordeling materiaalrisico	Verhoogd materiaalrisico en/of verhoogde kans op vezelvrijgave
---------------------------------	--

Gebondenheid	Categorie 1: hechtgebonden in oorsprong
Asbestsoort (vezeltype)	Alleen chrysotiel
Asbestconcentratie	Laag (< 50%)
Afschermingsgraad van het gehele materiaal	Geheel of deels vrij aan de buitenlucht
Toestand van het materiaal	Matig beschadigd, matig verweerd

<b>Beschrijving</b>	Stopverf ramen kader/glas
<b>Omgeving</b>	Buiten
<b>Primaire drager</b>	Wandopening verticaal (raam, deur, ...)
<b>Asbestmateriaal</b>	In-situ afwerkingslagen - Pasta, stopverf, voegsel, stopsel, vulsel, mastiek, katten, ...
<b>Bindmiddel van asbestmateriaal</b>	Kitten, mastiek, pasta
<b>Gebondenheid op basis van bindmiddel</b>	Hecht
<b>Hoeveelheid (gewicht - aantal)</b>	<ul style="list-style-type: none"><li>• 1,00 kg - 1 stuk</li></ul>
<b>Totaal gewicht</b>	1,00 kg
<b>Eenvoudig bereikbaar</b>	Ja
<b>Bevestigingswijze</b>	<ul style="list-style-type: none"><li>• Verlijmd, ingegoten, versmeerd</li></ul>
<b>Identificatiemethode</b>	Vaststelling zonder monsternamen
<b>Destructieve handeling voor identificatie</b>	Nee

- Zorg voor een veilig beheer en verwijder dit asbestmateriaal wanneer het bij werken eenvoudig bereikbaar wordt. Controleer de toestand jaarlijks op wijzigingen.

- Eenvoudige handelingen: enkel door erkend asbestverwijderaar  
De stopverf moet door een erkend asbestverwijderaar verwijderd worden met behulp van eenvoudige handelingen. Bij het verwijderen moet steeds rekening worden gehouden met alle milieu- en veiligheidsvoorschriften.

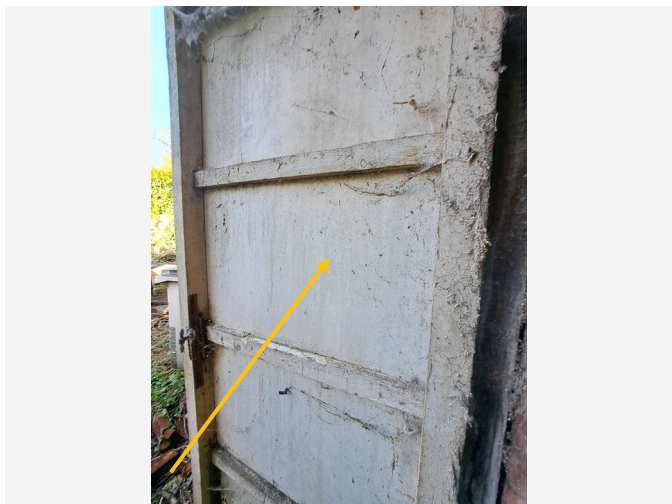
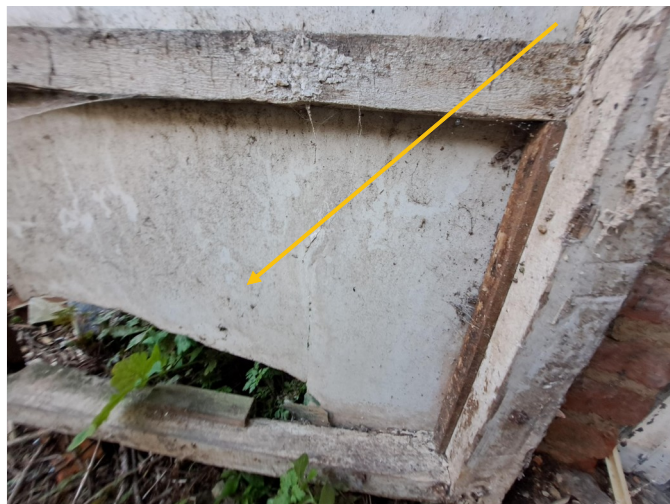
Het asbestmateriaal valt onder de mijlpaal van 2034.

Verwijderen

Eindbeoordeling materiaalisico	Verhoogd materiaalisico en/of verhoogde kans op vezelvrijgave
--------------------------------	---

Gebondenheid	Categorie 1: hechtgebonden in oorsprong
Asbestsoort (vezeltype)	Crocidoliet aanwezig
Asbestconcentratie	Laag (< 50%)
Afschermingsgraad van het gehele materiaal	Geheel of deels vrij aan de buitenlucht
Toestand van het materiaal	Matig beschadigd, matig verweerd

Beschrijving	Wand bestaande uit cementplaten
Omgeving	Grenst aan binnen- en buitenlucht
Primaire drager	Wand buitenschil
Asbestmateriaal	Dak- en gevelbekleding - Plaat
Bindmiddel van asbestmateriaal	Cement
Gebondenheid op basis van bindmiddel	Hecht
Hoeveelheid (oppervlakte - dikte - aantal)	<ul style="list-style-type: none"><li>• 20,00 m<sup>2</sup> - 0,50 cm - 1 stuk</li></ul>
Totaal volume	0,10 m <sup>3</sup>
Eenvoudig bereikbaar	Ja
Bevestigingswijze	<ul style="list-style-type: none"><li>• Genageld, geniet</li></ul>
Identificatiemethode	Vaststelling zonder monstername
Destructieve handeling voor identificatie	Nee
Opmerking	De oppervlakte is louter een inschatting en dus indicatief.

- Zorg voor een veilig beheer en verwijder dit asbestmateriaal wanneer het bij werken eenvoudig bereikbaar wordt. Controleer de toestand jaarlijks op wijzigingen.

- Eenvoudige handelingen: mag via doe-het-zelf of door werknemer(s) met opleidingsattest eenvoudige handelingen  
De wanden bestaande uit cementplaten kunnen met eenvoudige handelingen verwijderd worden door een doe-het-zelver of een professional die beschikt over het opleidingsattest 'Asbestverwijdering eenvoudige handelingen'. Bij het verwijderen moet steeds rekening worden gehouden met alle milieu- en veiligheidsvoorschriften.

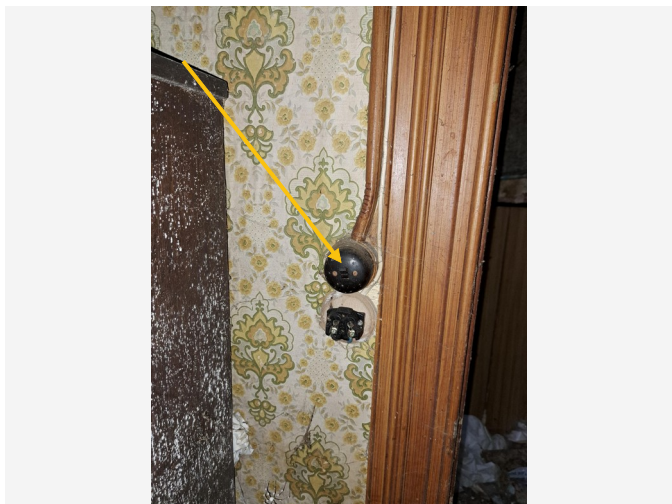
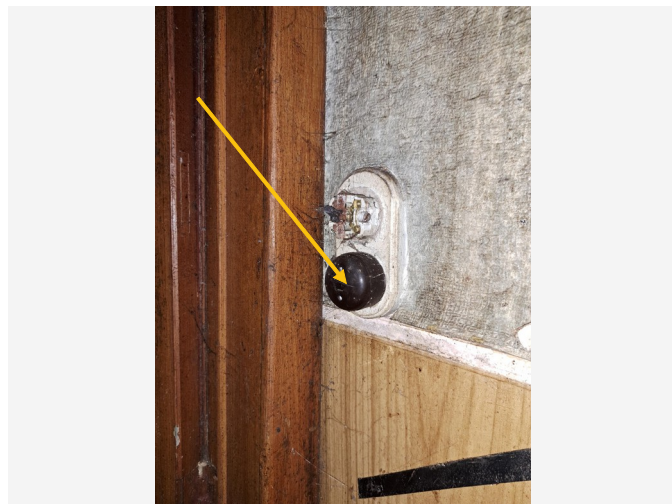
Het asbestmateriaal valt onder de mijlpaal van 2040.

Zorgvuldig beheren

Eindbeoordeling materiaalrisico	Laag materiaalrisico en/of verlaagde kans op vezelvrijgave
---------------------------------	--

Gebondenheid	Categorie 1: hechtgebonden in oorsprong
Asbestsoort (vezeltype)	Alleen chrysotiel
Asbestconcentratie	Laag (< 50%)
Afschermingsgraad van het gehele materiaal	Geheel of deels (ook) vrij aan de binnenlucht
Toestand van het materiaal	Licht beschadigd, licht verweerd. Intact calciumsilicaatmateriaal of categorie III 'gebondenheid'

Beschrijving	Bakeliet toepassingen (schakelaars)
Omgeving	Binnen
Primaire drager	Communicatie en elektrische infrastructuur en uitrusting
Asbestmateriaal	Plaat, paneel, tablet - Type Bakeliet
Bindmiddel van asbestmateriaal	Kunststof of -hars
Gebondenheid op basis van bindmiddel	Hecht
Hoeveelheid (oppervlakte - dikte - aantal)	• 0,50 m <sup>2</sup> - 1,00 cm - 1 stuk
Totaal volume	0,005 m <sup>3</sup>
Eenvoudig bereikbaar	Ja
Bevestigingswijze	• Geschroefd
Identificatiemethode	Vaststelling zonder monsternamen
Destructieve handeling voor identificatie	Nee
Opmerking	Er zijn bakeliet toepassingen op meerdere plekken in de woning. Niet alle locaties zijn op het plan aangegeven.

- Zorg voor een veilig beheer en verwijder dit asbestmateriaal wanneer het bij werken eenvoudig bereikbaar wordt. Controleer de toestand jaarlijks op wijzigingen.

- Eenvoudige handelingen: mag via doe-het-zelf of door werknemer(s) met opleidingsattest eenvoudige handelingen  
De bakelieten toepassingen moeten verwijderd worden door een professional die een elektrische opleiding heeft gevolgd. Bij het verwijderen moet steeds rekening worden gehouden met alle milieu- en veiligheidsvoorschriften.

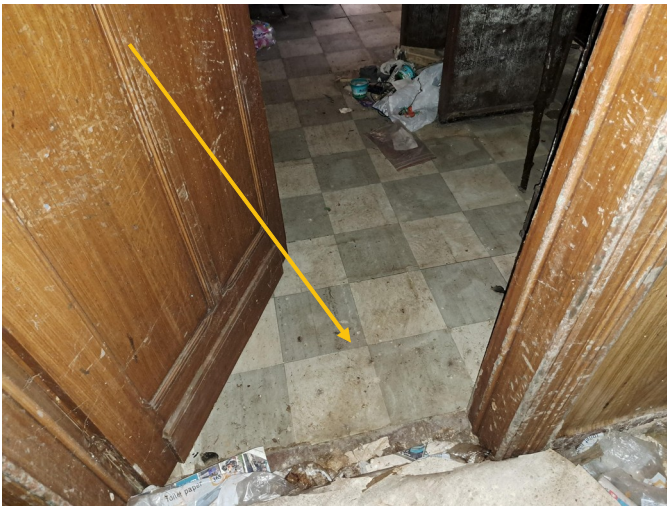
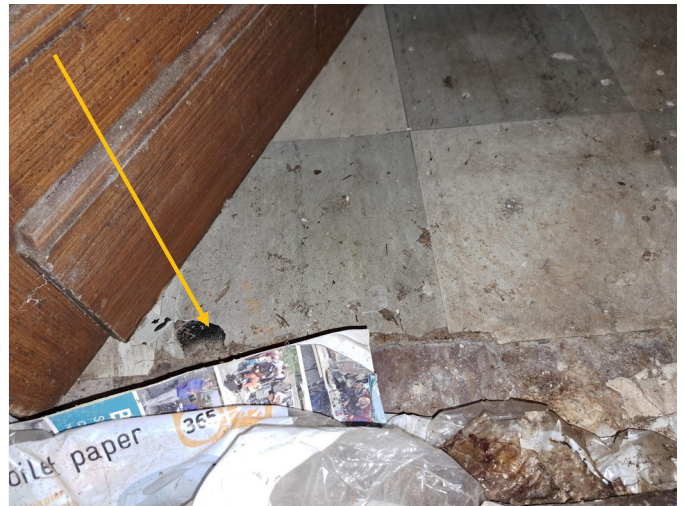
Het asbestmateriaal valt onder de mijlpaal van 2040.

Zorgvuldig beheren

Eindbeoordeling materiaalrisico	Laag materiaalrisico en/of verlaagde kans op vezelvrijgave
---------------------------------	--

Gebondenheid	Categorie 1: hechtgebonden in oorsprong
Asbestsoort (vezeltype)	Alleen chrysotiel
Asbestconcentratie	Laag (< 50%)
Afschermingsgraad van het gehele materiaal	Geheel of deels (ook) vrij aan de binnenlucht
Toestand van het materiaal	Licht beschadigd, licht verweerd. Intact calciumsilicaatmateriaal of categorie III 'gebondenheid'

Beschrijving	Colovinyl tegels + lijmlaag
Omgeving	Binnen
Primaire drager	Vloer
Asbestmateriaal	Prefab - afwerking - Tegel
Bindmiddel van asbestmateriaal	Kunststof of -hars
Gebondenheid op basis van bindmiddel	Hecht
Hoeveelheid (oppervlakte - dikte - aantal)	• 20,00 m <sup>2</sup> - 0,50 cm - 1 stuk
Totaal volume	0,10 m <sup>3</sup>
Eenvoudig bereikbaar	Ja
Bevestigingswijze	• Verlijmd, ingegoten, versmeerd
Identificatiemethode	Vaststelling zonder monstername Motivatie: Op vraag van de eigenaar-opdrachtgever werd geen monstername uitgevoerd
Destructieve handeling voor identificatie	Nee
Opmerking	Onder de colovinyltegels bevindt zich vermoedelijk een asbestverdachte lijmlaag. Bij renovatie- of sloopwerken wordt aanbevolen om deze lijmlaag te laten onderzoeken.

- Zorg voor een veilig beheer en verwijder dit asbestmateriaal wanneer het bij werken eenvoudig bereikbaar wordt. Controleer de toestand jaarlijks op wijzigingen.

- Hermetische zone (erkend asbestverwijderaars)  
Bij het verwijderen van de vinyltegels en de lijmlaag is er een hoog risico op het vrijkomen van asbestvezels. Daarom mag dit enkel verwijderd worden door een erkende asbestverwijderaars in een hermetische zone.

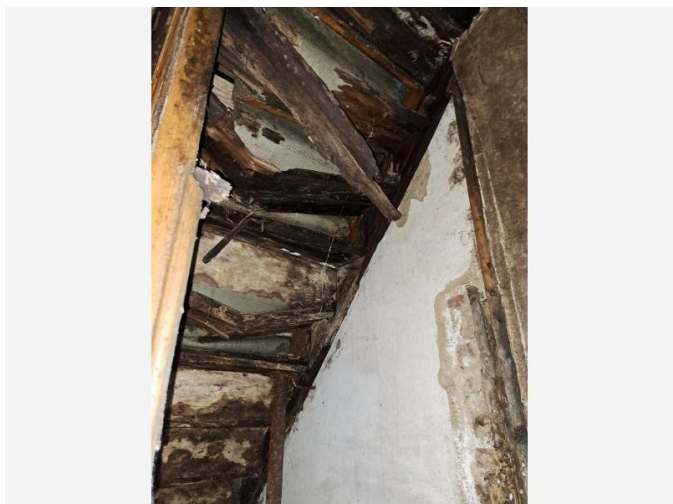
Situeringfoto

**Reden:** Het onderzoek kan niet uitgevoerd worden binnen de bepalingen van de Welzijnswet

**Uitleg van de asbestdeskundige:** De trap naar de kelder en de verdieping vertoont instortingsgevaar en voldoet daarom niet aan de veiligheidsvereisten om betreden te worden.

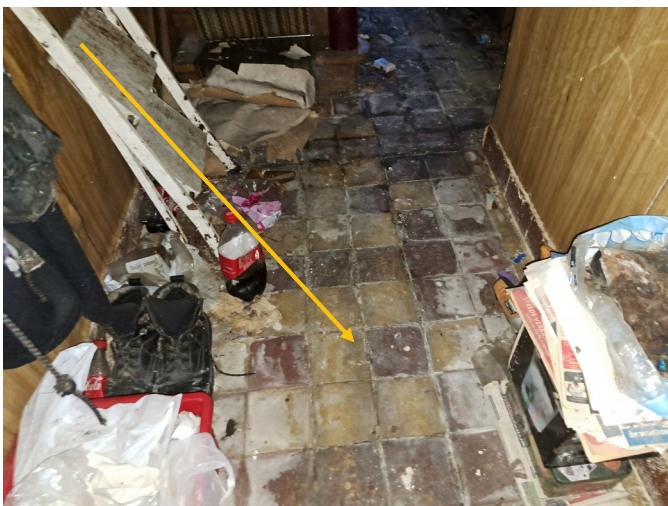
Gezien het uitzicht van de tegels is er een redelijk vermoeden dat zowel de tegels alsook de tegellijm asbesthoudend zijn.

Dit is echter niet mogelijk om dit op een niet-destructieve manier te onderzoeken. Bij afbraak of renovatie is het aan te raden om dit te laten onderzoeken.

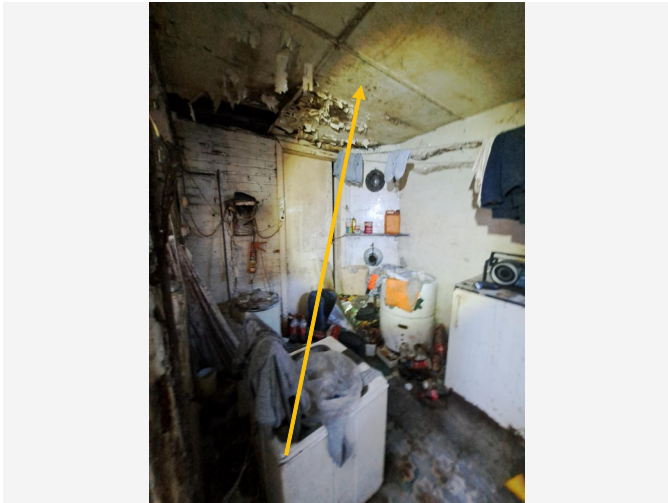
De aangeduide plafonds zijn afgewerkt met niet-asbestverdachte materialen zoals hout. Er bestaat echter de mogelijkheid dat er zich achter de valse plafonds nog asbestverdachte toepassingen bevinden. Dit kan niet op een niet-destructieve manier worden onderzocht, en daarom wordt bij renovatie- of sloopwerken aanbevolen om dit te laten onderzoeken.

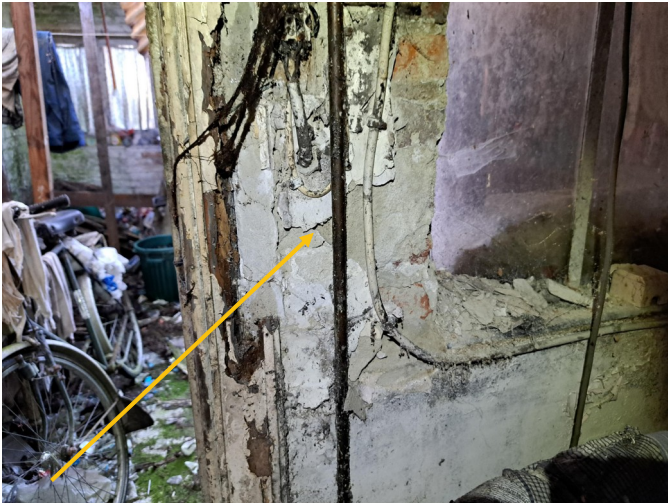
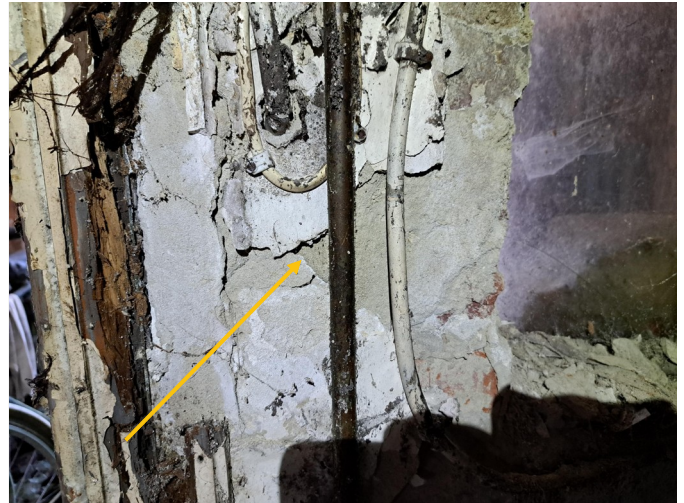
Geen asbest

#	Type	Referentie	Resultaat
10.1	Mengmonster	Id 1	Geen asbest

Beschrijving	Pleisterwerk muur
Omgeving	Binnen
Primaire drager	Binnenwand
Bindmiddel van materiaal	Gips - kalk
Gebondenheid op basis van bindmiddel	Niet-hechtgebonden
Hoeveelheid (oppervlakte - dikte - aantal)	• 300,00 m <sup>2</sup> - 1,00 cm - 1 stuk
Totaal volume	3,00 m <sup>3</sup>
Identificatiemethode	Vaststelling met monstername
Destructieve handeling voor identificatie	Nee

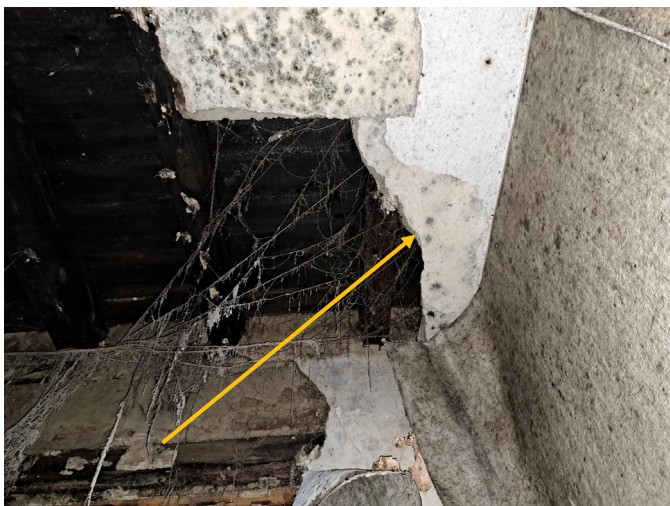
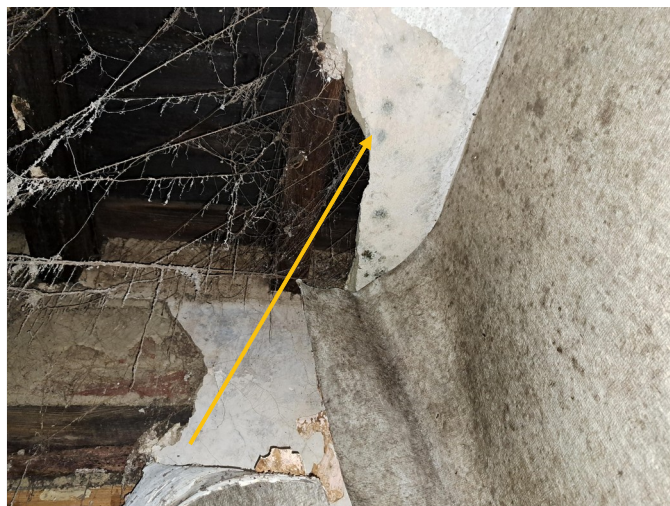
# Fiche 11: Pleisterwerk plafond

Geen asbest

#	Type	Referentie	Resultaat
11.1	Mengmonster	id 2	Geen asbest

<b>Beschrijving</b>	Pleisterwerk plafond
<b>Omgeving</b>	Binnen
<b>Primaire drager</b>	Plafond
<b>Bindmiddel van materiaal</b>	Gips - kalk
<b>Gebondenheid op basis van bindmiddel</b>	Niet-hechtgebonden
<b>Hoeveelheid (oppervlakte - dikte - aantal)</b>	• 60,00 m <sup>2</sup> - 1,00 cm - 1 stuk
<b>Totaal volume</b>	0,60 m <sup>3</sup>
<b>Identificatiemethode</b>	Vaststelling met monstername
<b>Destructieve handeling voor identificatie</b>	Nee
