# Asbestinventarisatetest

Ferd. Vanlaerstraat 18, 3060 Bertem

Attestnummer : 20260326-000465.000

**Niet-asbestveilig**

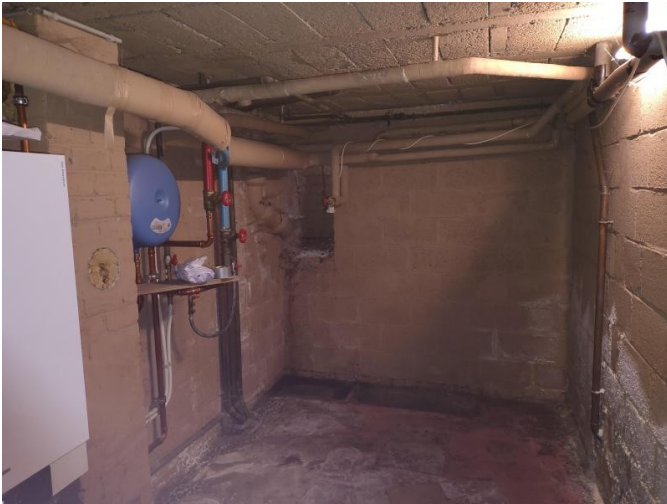
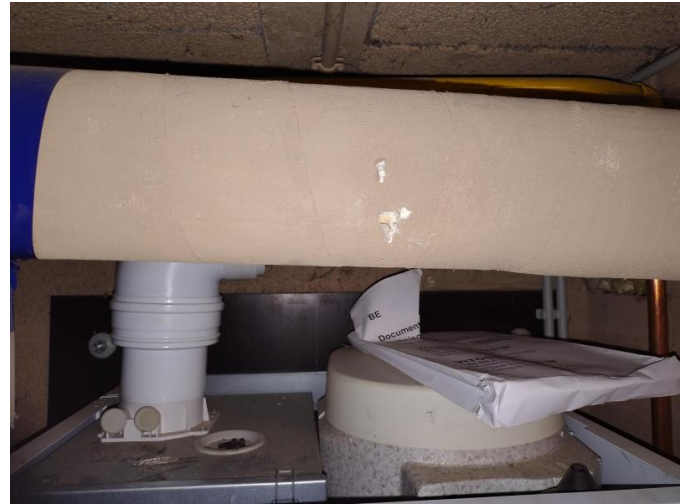
Eindbeoordeling materiaalrisico	Verhoogd materiaalrisico en/of verhoogde kans op vezelvrijgave
---------------------------------	--

Gebondenheid	Categorie 2: niet-hechtgebonden met matrix
Asbestsoort (vezeltype)	Amfibool aanwezig, uitgezonderd crocidoliet
Asbestconcentratie	Hoog ( $\geq 50\%$ )
Afschermingsgraad van het gehele materiaal	Geheel of deels vrij aan de binnenlucht, maar geen contact met binnenluchtstromen
Toestand van het materiaal	Onbeschadigd, niet verweerd

#	Type	Referentie	Resultaat
1.1	Mengmonster	FVBE BB	Amosiet
1.2	Mengmonster	FVBE BR	Amosiet

<b>Beschrijving</b>	Isolatie verwarmingsbuizen
<b>Omgeving</b>	Binnen
<b>Primaire drager</b>	HVAC infrastructuur en uitrusting
<b>Asbestmateriaal</b>	In-situ afwerkingslagen - Thermische isolatie
<b>Bindmiddel van asbestmateriaal</b>	Gips - kalk
<b>Gebondenheid op basis van bindmiddel</b>	Niet-hechtgebonden
<b>Hoeveelheid (lengte - omtrek - dikte - aantal)</b>	<ul style="list-style-type: none"><li>• 18,50 m - 40,00 cm - 1,00 cm - 1 stuk</li></ul>
<b>Totaal volume</b>	0,074 m <sup>3</sup>
<b>Eenvoudig bereikbaar</b>	Ja
<b>Bevestigingswijze</b>	<ul style="list-style-type: none"><li>• Verlijmd, ingegoten, versmeerd</li></ul>
<b>Identificatiemethode</b>	Een monstername door de asbestdeskundige met laboanalyse door een asbestlabo.
<b>Destructieve handeling voor identificatie</b>	Nee

Het asbestmateriaal valt onder de mijlpaal van 2034.

Verwijderen

- Zorg voor een veilig beheer. Vermijd het beschadigen van het asbestmateriaal. Controleer de toestand jaarlijks op wijzigingen.

- Hermetische zone (erkend asbestverwijderaar)  
Hermetische zone

Dit betreft een niet-hechtgebonden asbestmateriaal. Het verwijderen van deze toepassing kan een grote vezelvrijgave tot gevolg hebben. Deze toepassing kan enkel verwijderd worden in een hermetische zone door een erkend asbestverwijderaar..

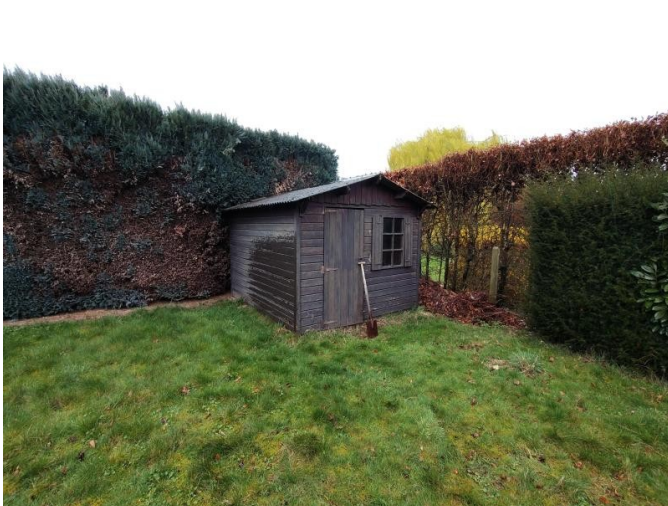
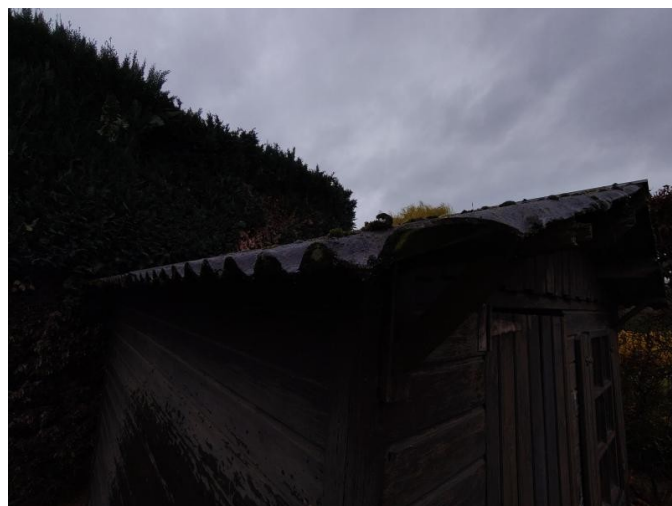
Eindbeoordeling materiaalrisico	Laag materiaalrisico en/of verlaagde kans op vezelvrijgave
---------------------------------	--

Gebondenheid	Categorie 1: hechtgebonden in oorsprong
Asbestsoort (vezeltype)	Alleen chrysotiel aanwezig
Asbestconcentratie	Laag (< 50%)
Afschermingsgraad van het gehele materiaal	Geheel of deels vrij aan de buitenlucht, maar geen contact met binnenlucht
Toestand van het materiaal	Licht beschadigd, licht verweerd. Intacte calciumsilicaatplaat of materiaal met categorie 3-gebondenheid

#	Type	Referentie	Resultaat
2.1	Puntmonster	FVBE Golf	Chrysotiel

Beschrijving	Dak Tuinhuis
Omgeving	Buiten
Primaire drager	Schuin dak
Asbestmateriaal	Dak- en gevelbekleding - Golfplaat
Bindmiddel van asbestmateriaal	Cement
Gebondenheid op basis van bindmiddel	Hecht
Hoeveelheid (oppervlakte - aantal)	• 12,00 m <sup>2</sup> - 1 stuk
Totale oppervlakte	12,00 m <sup>2</sup>
Eenvoudig bereikbaar	Ja
Bevestigingswijze	• Geschroefd
Identificatiemethode	Een monstername door de asbestdeskundige met laboanalyse door een asbestlabo.
Destructieve handeling voor identificatie	Nee

Het asbestmateriaal valt onder de mijlpaal van 2034.

Verwijderen

- Zorg voor een veilig beheer. Vermijd het beschadigen van het asbestmateriaal. Controleer de toestand jaarlijks op wijzigingen.

- Eenvoudige handelingen: mag via doe-het-zelf of door werknemer(s) met opleidingsattest eenvoudige handelingen  
Als dit materiaal verwijderd kan worden zonder het te breken, te beschadigen... , dan mag met dit met eenvoudige handelingen.  
Vermijd stofvorming en stofverspreiding op elk moment van de werken. Bevochtig of fixeer het materiaal.  
Het gebruik van sneldraaiende werktuigen (boormachine, slijpschijf, hogedrukreiniger...) is verboden.

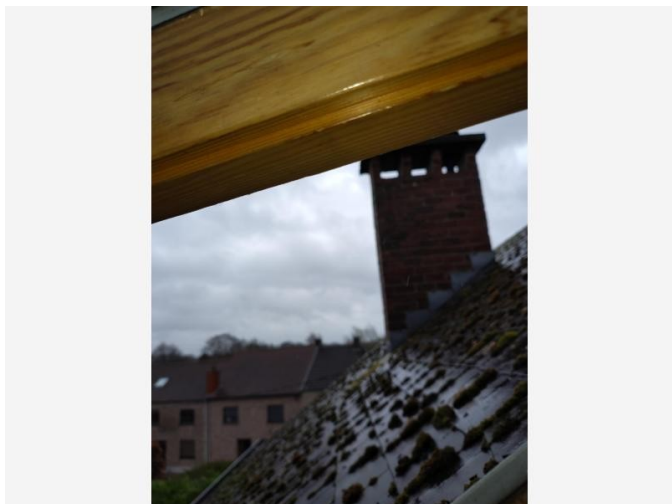
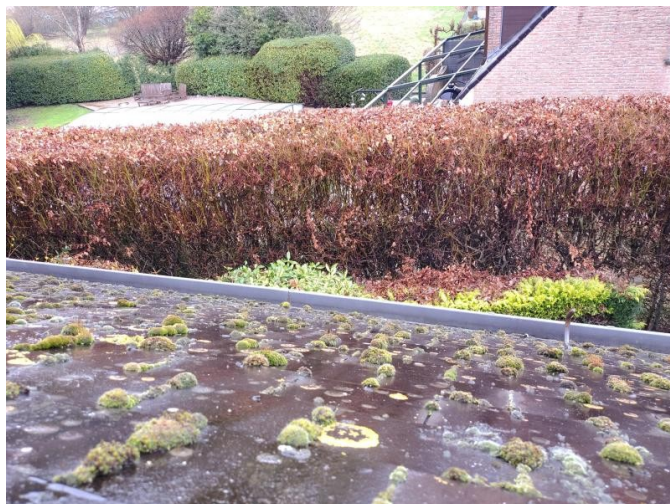
Eindbeoordeling materiaalrisico	Verhoogd materiaalrisico en/of verhoogde kans op vezelvrijgave
---------------------------------	--

<b>Gebondenheid</b>	Categorie 1: hechtgebonden in oorsprong
<b>Asbestsoort (vezeltype)</b>	Crocidoliet aanwezig
<b>Asbestconcentratie</b>	Laag (< 50%)
<b>Afschermingsgraad van het gehele materiaal</b>	Geheel of deels vrij aan de buitenlucht, maar geen contact met binnenlucht
<b>Toestand van het materiaal</b>	Matig beschadigd, matig verweerd

<b>Beschrijving</b>	Dak uit Asbestverdachte leien
<b>Omgeving</b>	Buiten
<b>Primaire drager</b>	Schuin dak
<b>Asbestmateriaal</b>	Dak- en gevelbekleding - Lei, shingle
<b>Bindmiddel van asbestmateriaal</b>	Cement
<b>Gebondenheid op basis van bindmiddel</b>	Hecht
<b>Hoeveelheid (oppervlakte - aantal)</b>	<ul style="list-style-type: none"><li>• 145,00 m<sup>2</sup> - 1 stuk</li></ul>
<b>Totale oppervlakte</b>	145,00 m <sup>2</sup>
<b>Eenvoudig bereikbaar</b>	Ja
<b>Bevestigingswijze</b>	<ul style="list-style-type: none"><li>• Genageld, geniet</li></ul>
<b>Identificatiemethode</b>	<p>De asbestdeskundige beoordeelt het materiaal als asbestverdacht en dus asbesthoudend, en dit zonder monstername.</p> <p>Motivatie: De monstername brengt andere schade aan dan schade die inherent is aan de monstername.</p>
<b>Destructieve handeling voor identificatie</b>	Nee
<b>Opmerking</b>	Op basis van onze expertise als deskundigen hebben we deze leien als asbesthoudend geclassificeerd, zonder staalname. De opgegeven volumes zijn slechts schattingen en mogen niet worden gebruikt als maatstaf voor heffingen.

Het asbestmateriaal valt onder de mijlpaal van 2034.

Verwijderen

- Zorg voor een veilig beheer. Vermijd het beschadigen van het asbestmateriaal. Controleer de toestand jaarlijks op wijzigingen.
- Hemelwater dat afspoelt van asbestcement daken of gevels kan asbestdeeltjes bevatten. Gebruik het enkel voor gesloten circuits (bv. spoelen toiletten). Reinig na het vervangen van het dak of de gevel de dakgoten en regenwaterput of -ton om asbesthoudend sediment of slib te verwijderen
- Voer bijkomende staalname(s) uit.

- Eenvoudige handelingen: enkel door erkend asbestverwijderaar  
Gezien de staat van de leien, die redelijk verweerd zijn, en hoewel deze eventueel door eenvoudige handelingen verwijderd kunnen worden, adviseer ik als deskundige om de verwijdering te laten uitvoeren door een erkende asbestverwijderaar. Dit garandeert de veiligheid van zowel de bewoners als de burens.

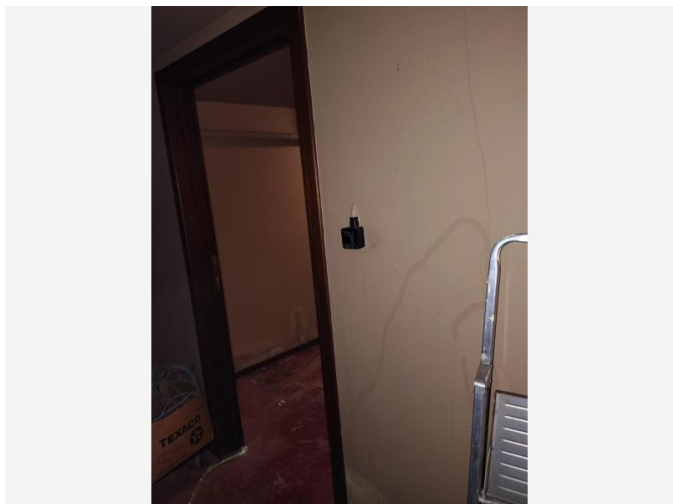
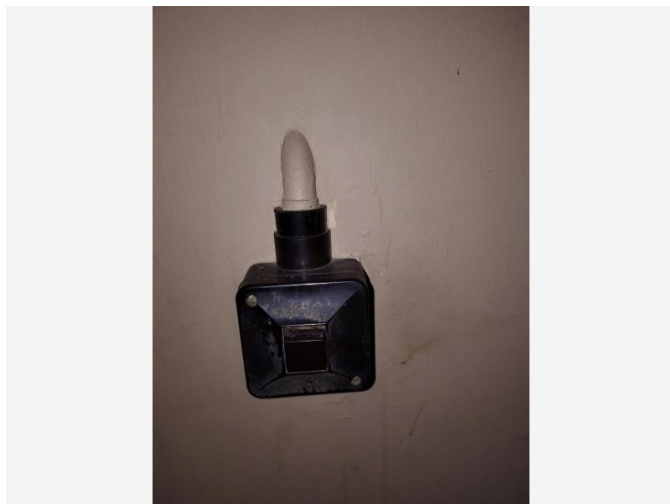
Eindbeoordeling materiaalrisico	Laag materiaalrisico en/of verlaagde kans op vezelvrijgave
---------------------------------	--

<b>Gebondenheid</b>	Categorie 1: hechtgebonden in oorsprong
<b>Asbestsoort (vezeltype)</b>	Crocidoliet aanwezig
<b>Asbestconcentratie</b>	Laag (< 50%)
<b>Afschermingsgraad van het gehele materiaal</b>	Geheel of deels vrij aan de binnenlucht, maar geen contact met binnenluchtstromen
<b>Toestand van het materiaal</b>	Onbeschadigd, niet verweerd

Beschrijving	Bakeliet schakelaar
Omgeving	Binnen
Primaire drager	Communicatie en elektrische infrastructuur en uitrusting
Asbestmateriaal	Plaat, paneel, tablet - Type Bakeliet
Bindmiddel van asbestmateriaal	Kunststof of -hars
Gebondenheid op basis van bindmiddel	Hecht
Hoeveelheid (oppervlakte - dikte - aantal)	<ul style="list-style-type: none"> <li>• 0,40 m<sup>2</sup> - 0,30 cm - 3 stuks</li> </ul>
Totaal volume	0,004 m <sup>3</sup>
Eenvoudig bereikbaar	Ja
Bevestigingswijze	<ul style="list-style-type: none"> <li>• Geschroefd</li> </ul>
Identificatiemethode	<p>De asbestdeskundige beoordeelt het materiaal als asbestverdacht en dus asbesthoudend, en dit zonder monstername.</p> <p>Motivatie: De monstername brengt andere schade aan dan schade die inherent is aan de monstername.</p>
Destructieve handeling voor identificatie	Nee
Opmerking	<p>Deze oppervlakte werd niet gemeten, maar geschat op basis van een benadering voor alle aanwezige schakelaars. Deze schatting mag niet worden gebruikt als maatstaf voor heffingen. Als deskundige hebben wij geverifieerd dat het materiaal inderdaad bakeliet betreft en geen harde PVC. Bakeliet wordt door ons beschouwd als een asbestverdachte toepassing, aangezien het in veel gevallen asbesthoudend is. We hebben echter geen staalname uitgevoerd om de functionaliteit van de schakelaars niet in gevaar te brengen.</p>

Het asbestmateriaal valt onder de mijlpaal van 2040.

Zorgvuldig beheren

- Zorg voor een veilig beheer. Vermijd het beschadigen van het asbestmateriaal. Controleer de toestand jaarlijks op wijzigingen.
- Voer bijkomende staalname(s) uit.

- Eenvoudige handelingen: mag via doe-het-zelf of door werknemer(s) met opleidingsattest eenvoudige handelingen  
Als dit materiaal verwijderd kan worden zonder het te breken, te beschadigen... , dan mag met dit met eenvoudige handelingen.  
Vermijd stofvorming en stofverspreiding op elk moment van de werken. Bevochtig of fixeer het materiaal.  
Het gebruik van sneldraaiende werktuigen (boormachine, slijpschijf, hogedrukreiniger...) is

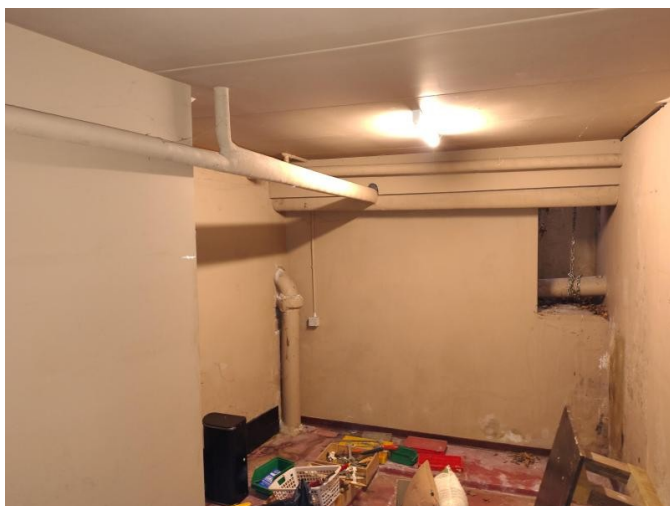
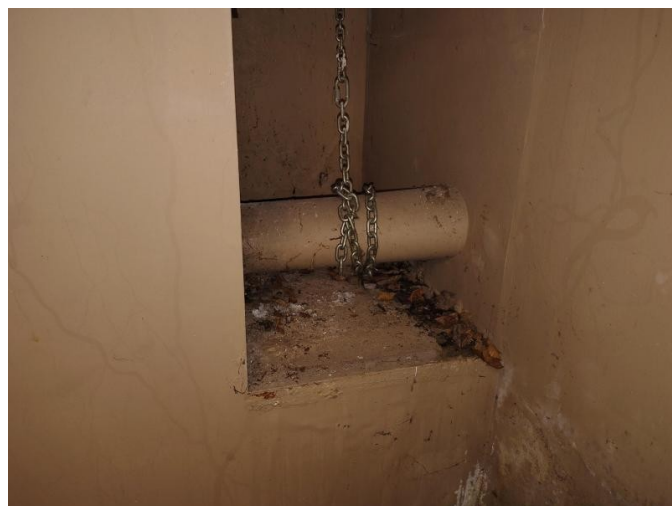
Eindbeoordeling materiaalrisico	Laag materiaalrisico en/of verlaagde kans op vezelvrijgave
---------------------------------	--

<b>Gebondenheid</b>	Categorie 1: hechtgebonden in oorsprong
<b>Asbestsoort (vezeltype)</b>	Crocidoliet aanwezig
<b>Asbestconcentratie</b>	Laag (< 50%)
<b>Afschermingsgraad van het gehele materiaal</b>	Geheel of deels vrij aan binnenluchtstromen
<b>Toestand van het materiaal</b>	Onbeschadigd, niet verweerd

Beschrijving	Buis Kelder
Omgeving	Binnen
Primaire drager	Infrastructuur hemelwater (opvang en afvoer)
Asbestmateriaal	Buis, koker, leiding, pijp, doorvoer
Bindmiddel van asbestmateriaal	Cement
Gebondenheid op basis van bindmiddel	Hecht
Hoeveelheid (lengte - omtrek - dikte - aantal)	<ul style="list-style-type: none"> <li>• 1,00 m - 50,00 cm - 1,00 cm - 1 stuk</li> </ul>
Totaal volume	0,005 m <sup>3</sup>
Eenvoudig bereikbaar	Ja
Bevestigingswijze	<ul style="list-style-type: none"> <li>• Verlijmd, ingegoten, versmeerd</li> </ul>
Identificatiemethode	<p>De asbestdeskundige beoordeelt het materiaal als asbestverdacht en dus asbesthoudend, en dit zonder monstername.</p> <p>Motivatie: De monstername brengt andere schade aan dan schade die inherent is aan de monstername.</p>
Destructieve handeling voor identificatie	Nee
Opmerking	Er is maar een gedeelte van de buis in de kelder zichtbaar. De juiste lengte kan niet bepaald worden.

Het asbestmateriaal valt onder de mijlpaal van 2040.

Zorgvuldig beheren

- Zorg voor een veilig beheer. Vermijd het beschadigen van het asbestmateriaal. Controleer de toestand jaarlijks op wijzigingen.
- Hemelwater dat afspoelt van asbestcement daken of gevels kan asbestdeeltjes bevatten. Gebruik het enkel voor gesloten circuits (bv. spoelen toiletten). Reinig na het vervangen van het dak of de gevel de dakgoten en regenwaterput of -ton om asbesthoudend sediment of slib te verwijderen

- Eenvoudige handelingen: mag via doe-het-zelf of door werknemer(s) met opleidingsattest eenvoudige handelingen  
Als dit materiaal verwijderd kan worden zonder het te breken, te beschadigen... , dan mag met dit met eenvoudige handelingen.  
Vermijd stofvorming en stofverspreiding op elk moment van de werken. Bevochtig of fixeer het materiaal.

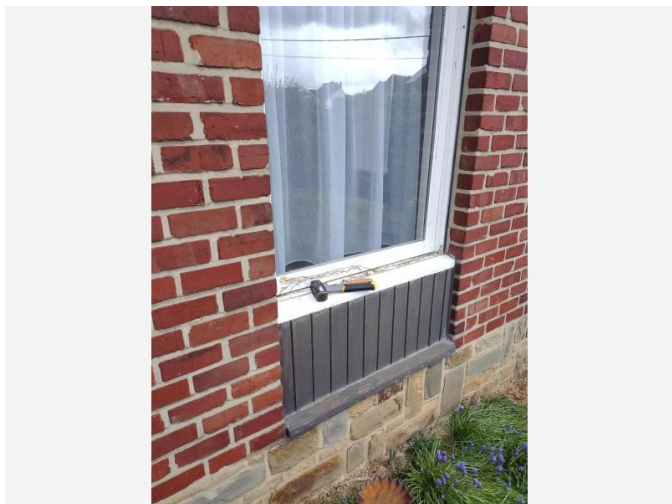
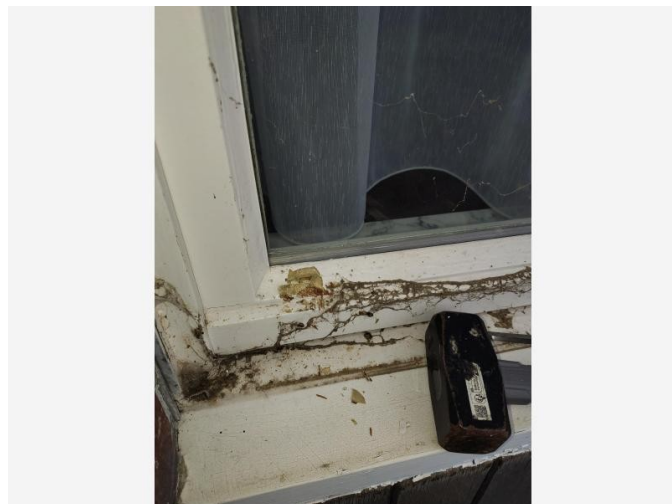
Beschrijving	Kitramen (tussen glas en profiel)
Omgeving	Buiten
Primaire drager	Wandopening verticaal (raam, deur, ...)
Asbestmateriaal	In-situ afwerkingslagen - Pasta, stopverf, voegsel, stopsel, vulsel, mastiek, katten, ...
Bindmiddel van asbestmateriaal	Kitten, mastiek, pasta
Gebondenheid op basis van bindmiddel	Hecht
Hoeveelheid (gewicht - aantal)	<ul style="list-style-type: none"><li>• 30,00 kg - 1 stuk</li></ul>
Totaal gewicht	30,00 kg
Eenvoudig bereikbaar	Ja
Bevestigingswijze	<ul style="list-style-type: none"><li>• Verlijmd, ingegoten, versmeerd</li></ul>
Identificatiemethode	Een monstername door de asbestdeskundige met laboanalyse door een asbestlabo.
Destructieve handeling voor identificatie	Nee

Het asbestmateriaal valt onder de mijlpaal van 2040.

Zorgvuldig beheren

- Zorg voor een veilig beheer. Vermijd het beschadigen van het asbestmateriaal. Controleer de toestand jaarlijks op wijzigingen.

- Eenvoudige handelingen: mag via doe-het-zelf of door werknemer(s) met opleidingsattest eenvoudige handelingen  
Als dit materiaal verwijderd kan worden zonder het te breken, te beschadigen... , dan mag met dit met eenvoudige handelingen.  
Vermijd stofvorming en stofverspreiding op elk moment van de werken. Bevochtig of fixeer het materiaal.  
Het gebruik van sneldraaiende werktuigen (boormachine, slijpschijf, hogedrukreiniger...) is verboden.

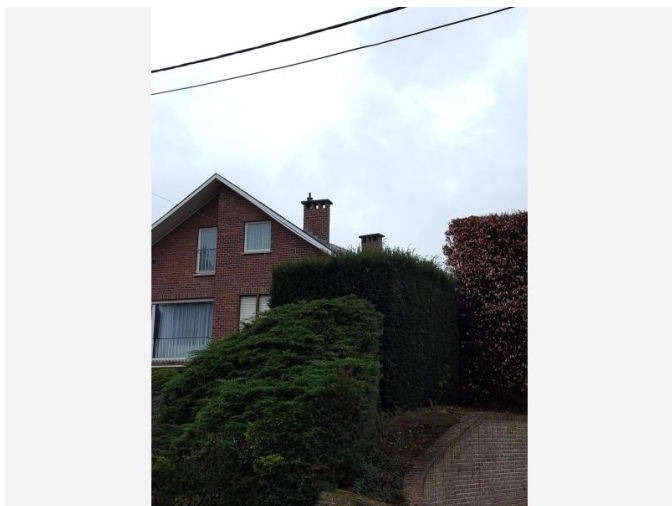
Situeringfoto

### Tijdelijke beperking

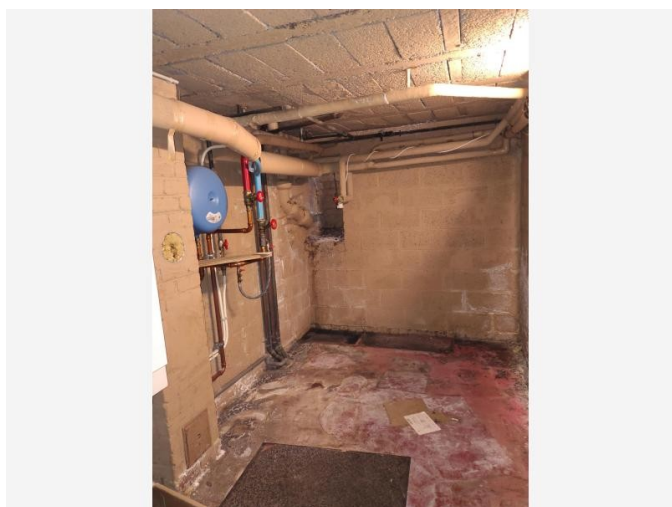
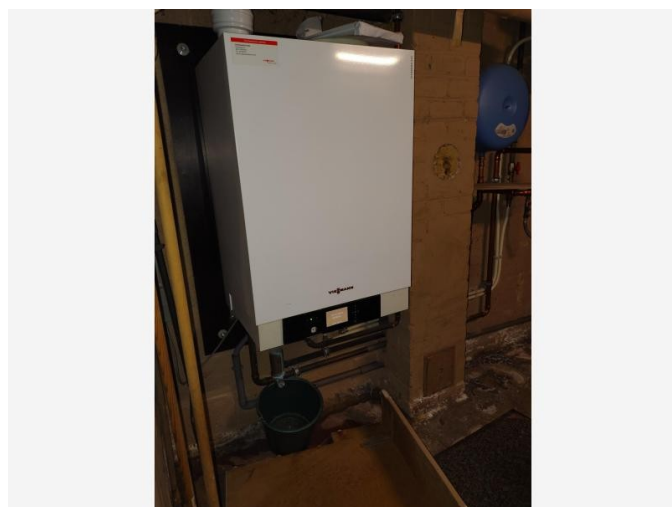
### Fiche 10: Stookketel / Brander

Beschrijving	Notitie	Terug te vinden op plannen
Fiche 10: Stookketel / Brander	We hebben vastgesteld dat het hier om een heel recent model gaat.	-
