# Asbestinventarisatetest

St.-Jansbergsteenweg 88, 3040 Huldenberg

Attestnummer : 20260325-000177.000

**Niet-asbestveilig**

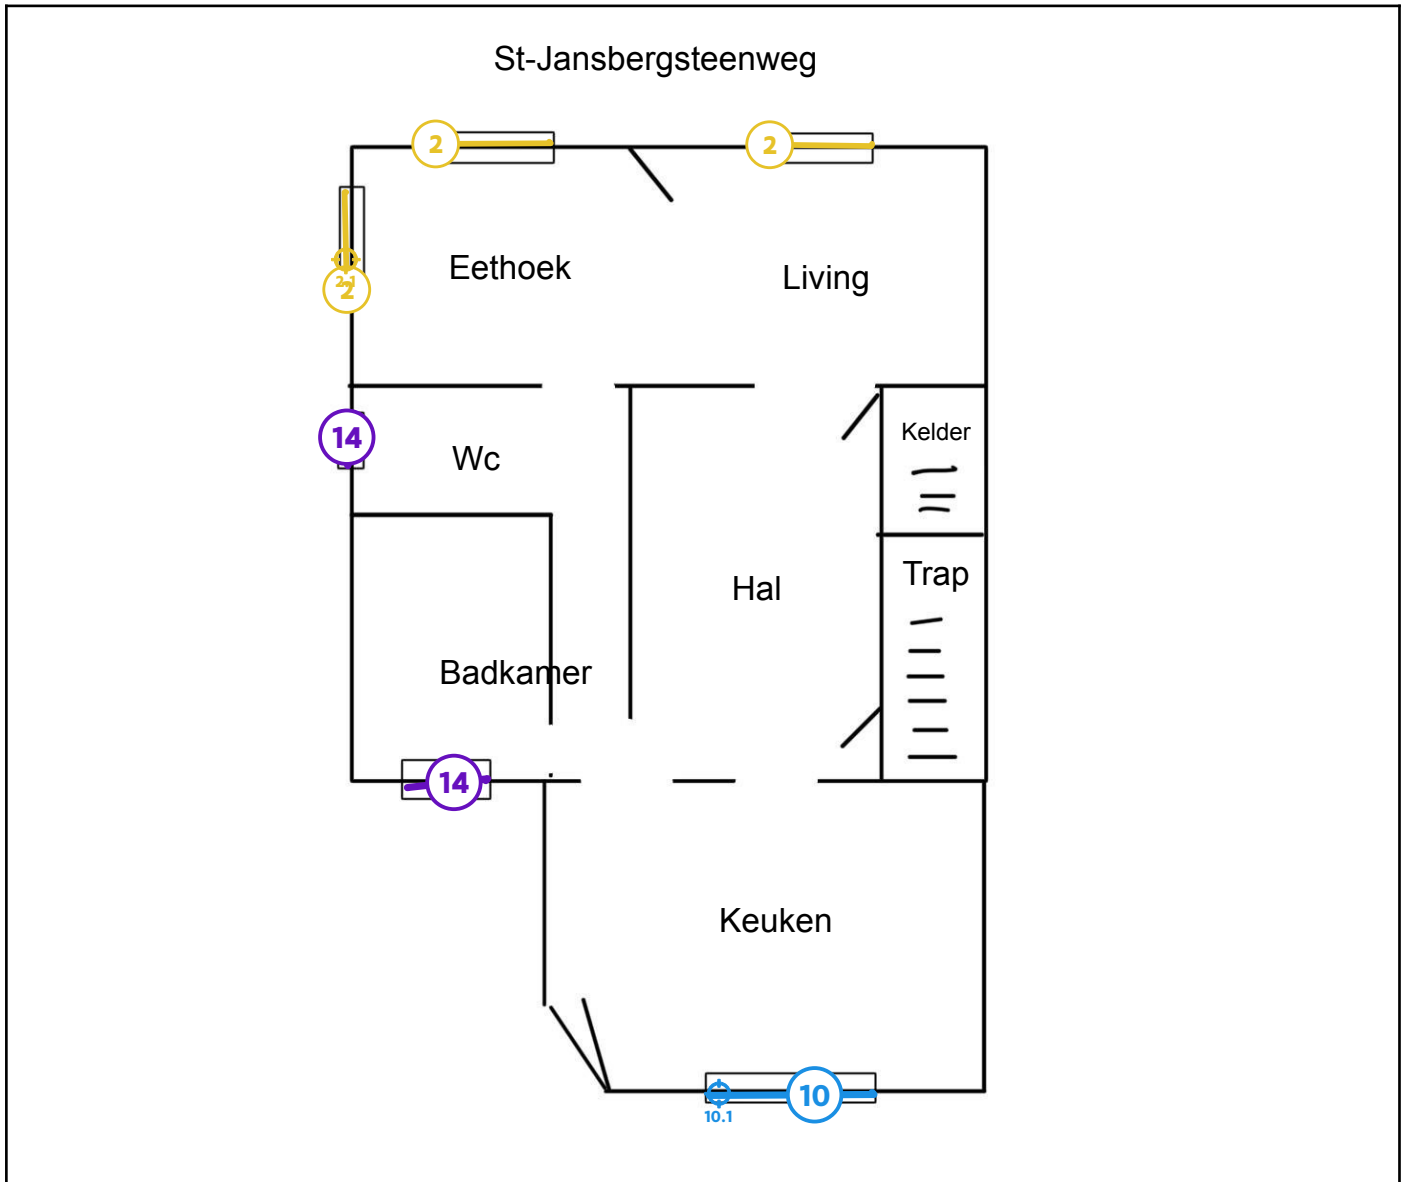
## Plan 1.4: Gelijkvloers

Beschrijving	Type	Actie
2. Mastiek/kit tussen glas en profiel - buiten (Hoofdwoning)	Asbestmateriaal	Zorgvuldig beheren
2.1 Code: M03	Puntmonster	-
10. Mastiek/kit tussen glas en profiel - buiten (Keuken)	Geen asbest	-
10.1 Code: M04	Puntmonster	-

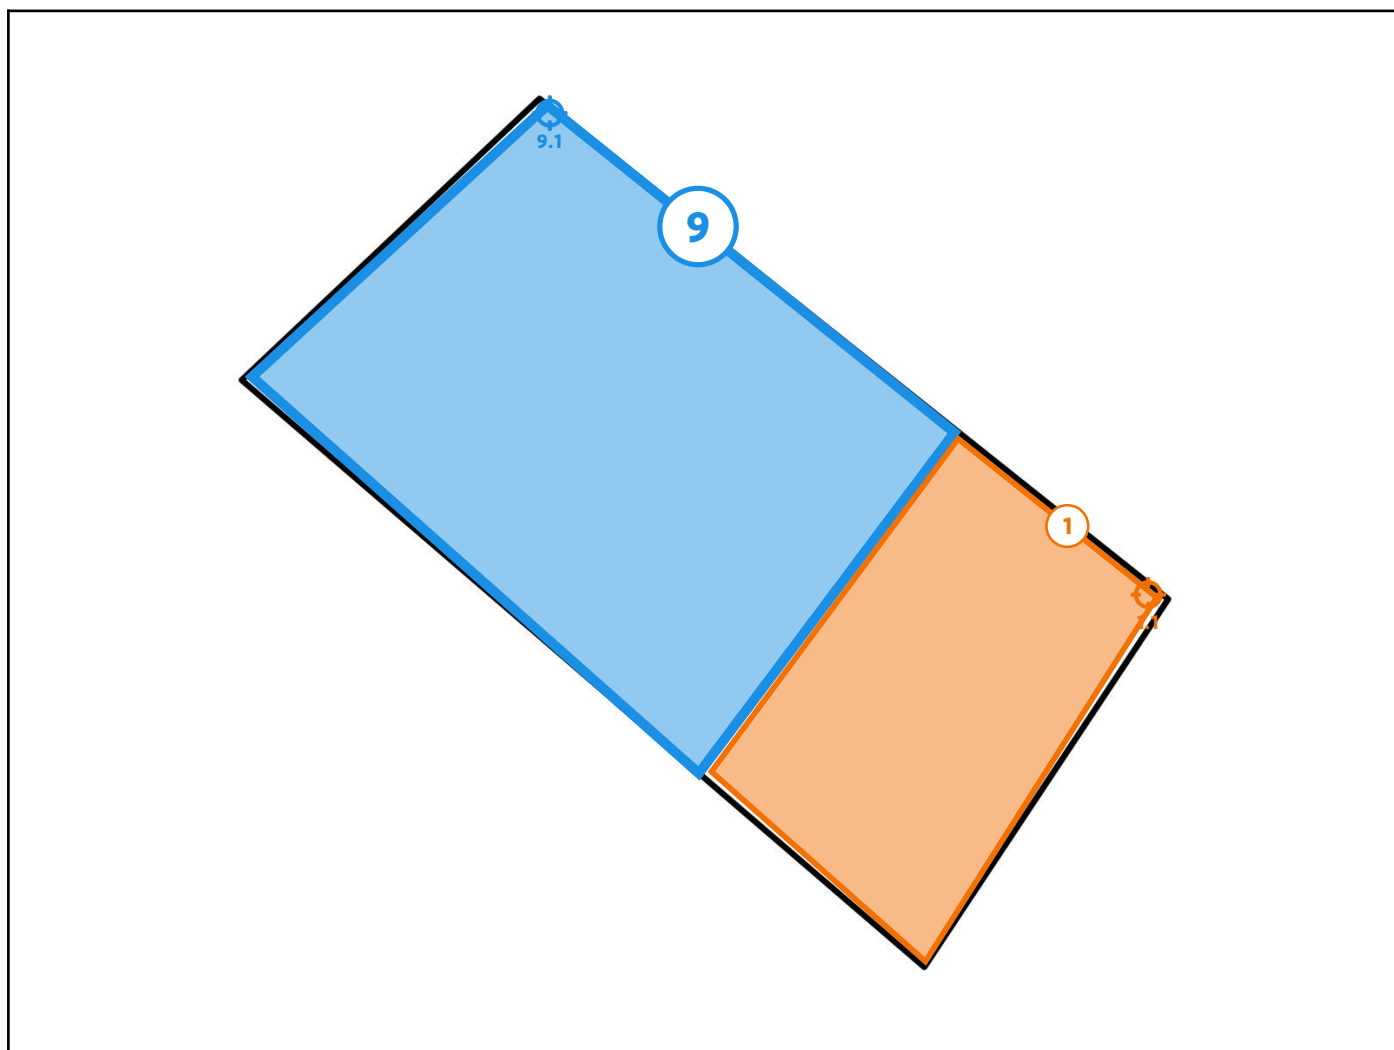
## Plan 2.2: Constructie

Beschrijving	Type	Actie
1. dakbedekking - golfplaten (Tuinhuis)	Asbestmateriaal	<a href="#">Verwijderen</a>
1.1 Code: M07	Puntmonster	-
9. Dakbedekking - Dakleien (Tuinhuis)	Geen asbest	-
9.1 Code: M06	Puntmonster	-

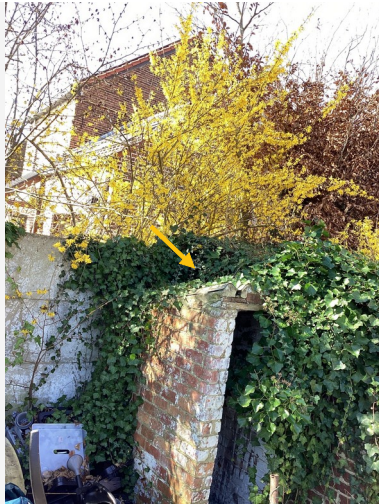
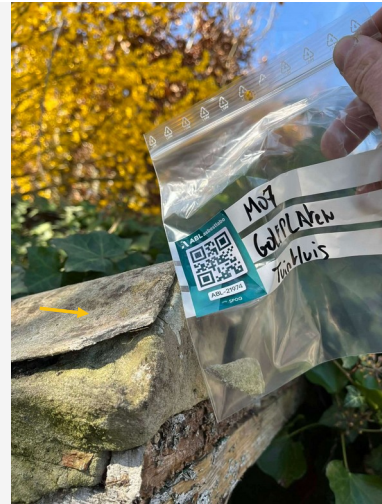
Het asbestmateriaal valt onder de mijlpaal van 2034.

Eindbeoordeling materiaalrisico	Verhoogd materiaalrisico en/of verhoogde kans op vezelvrijgave
---------------------------------	--

Gebondenheid	Categorie 1: hechtgebonden in oorsprong
Asbestsoort (vezeltype)	Alleen chrysotiel aanwezig
Asbestconcentratie	Laag (< 50%)
Afschermingsgraad van het gehele materiaal	Geheel of deels vrij aan de buitenlucht, maar geen contact met binnenlucht
Toestand van het materiaal	Matig beschadigd, matig verweerd

#	Type	Referentie	Resultaat
1.1	Puntmonster	M07	Chrysotiel

Beschrijving	dakbedekking - golfplaten (Tuinhuis)
Omgeving	Grenst aan binnen- en buitenlucht
Primaire drager	Schuin dak
Asbestmateriaal	Dak- en gevelbekleding - Golfplaat
Bindmiddel van asbestmateriaal	Cement
Gebondenheid op basis van bindmiddel	Hecht
Hoeveelheid (oppervlakte - aantal)	<ul style="list-style-type: none"><li>• 2,00 m<sup>2</sup> - 1 stuk</li></ul>
Totale oppervlakte	2,00 m <sup>2</sup>
Eenvoudig bereikbaar	Ja
Bevestigingswijze	<ul style="list-style-type: none"><li>• Geschroefd</li></ul>
Identificatiemethode	Een monstername door de asbestdeskundige met laboanalyse door een asbestlabo.
Destructieve handeling voor identificatie	Nee
Opmerking	De hoeveelheid betreft een schatting.

Verwijderen

- Hemelwater dat afspoelt van asbestcement daken of gevels kan asbestdeeltjes bevatten. Gebruik het enkel voor gesloten circuits (bv. spoelen toiletten). Reinig na het vervangen van het dak of de gevel de dakgoten en regenwaterput of -ton om asbesthoudend sediment of slib te verwijderen

- Eenvoudige handelingen: mag via doe-het-zelf of door werknemer(s) met opleidingsattest eenvoudige handelingen  
Bij het uitvoeren van eenvoudige handelingen, zoals toegestaan via doe-het-zelfmethoden of door werknemers met een opleidingsattest, is het gebruik van de juiste persoonlijke beschermingsmiddelen (PBM's) verplicht om blootstelling aan asbestvezels te voorkomen. Wij adviseren echter om asbest te laten verwijderen door een werknemer met opleidingscertificaat. Maar het is ook toegestaan via de doe-het-zelfmethode, mits de juiste voorzorgsmaatregelen en PBM's in acht worden genomen. De te gebruiken PBM's zijn:
  - FFP3-mondmasker of halfgelaatsmasker met P3 filter
  - wegwerpoverall (Tyvek CATIII, type 5en 6)

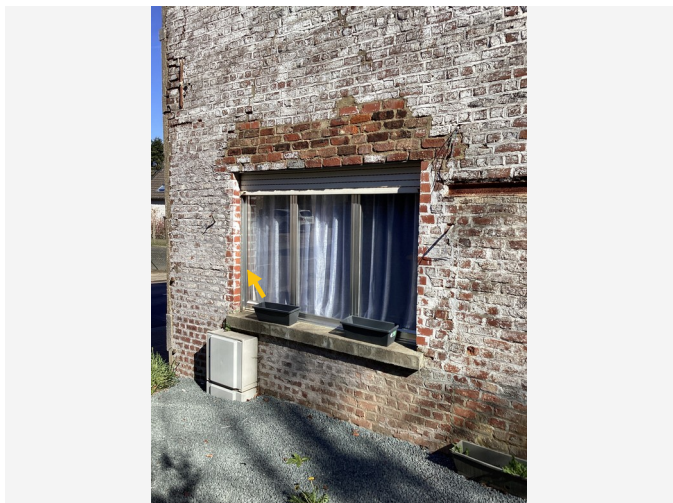
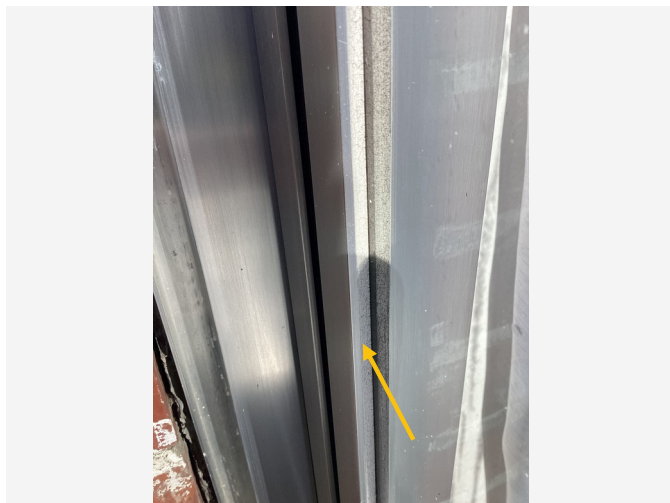
## Fiche 2: Mastiek/kit tussen glas en profiel - buiten (Hoofdwoning)

Het asbestmateriaal valt onder de mijlpaal van 2040.

Eindbeoordeling materiaalrisico	Laag materiaalrisico en/of verlaagde kans op vezelvrijgave
---------------------------------	--

Gebondenheid	Categorie 1: hechtgebonden in oorsprong
Asbestsoort (vezeltype)	Alleen chrysotiel aanwezig
Asbestconcentratie	Laag (< 50%)
Afschermingsgraad van het gehele materiaal	Geheel of deels vrij aan de buitenlucht, maar geen contact met binnenlucht
Toestand van het materiaal	Licht beschadigd, licht verweerd. Intacte calciumsilicaatplaat of materiaal met categorie 3-gebondenheid

#	Type	Referentie	Resultaat
2.1	Puntmonster	M03	Chrysotiel

Zorgvuldig beheren

- Zorg voor een veilig beheer. Vermijd het beschadigen van het asbestmateriaal. Controleer de toestand jaarlijks op wijzigingen.

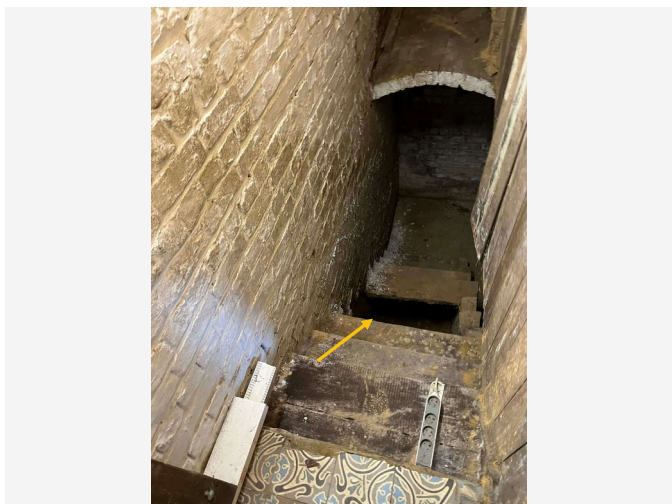
**Reden:** Er is geen volledige risicobeoordeling mogelijk

**Uitleg van de asbestdeskundige:** Wegens traptreden die ontbreken is het niet veilig om de kelder te onderzoeken.

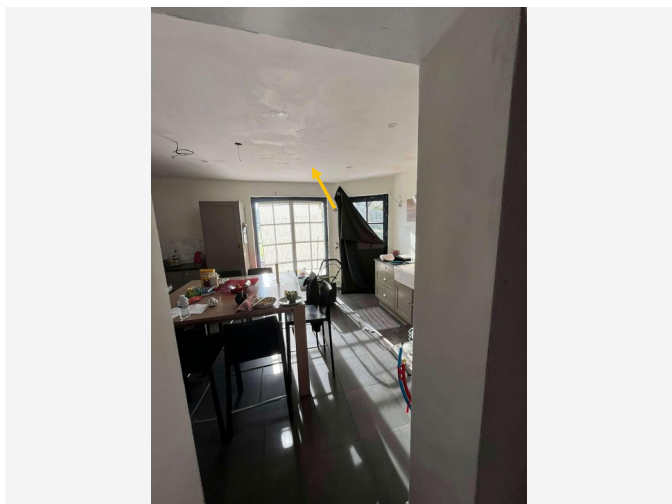
**Reden:** Niet waarneembaar

**Uitleg van de asbestdeskundige:** De verplicht te beschrijven ruimte of materiaal is niet waarneembaar waardoor er geen adviesfiche opgesteld kan worden.

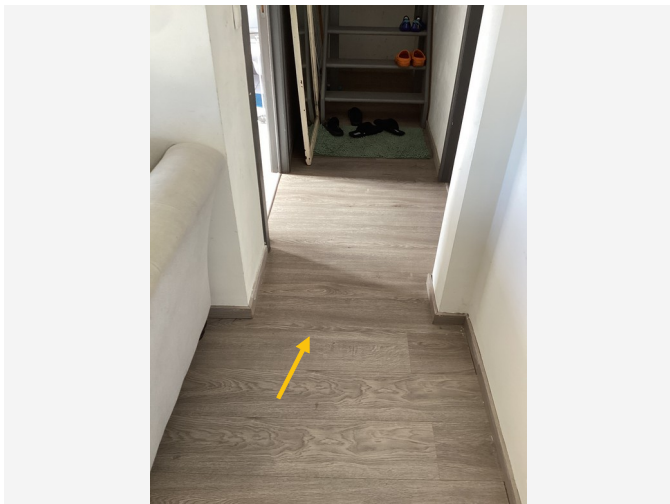
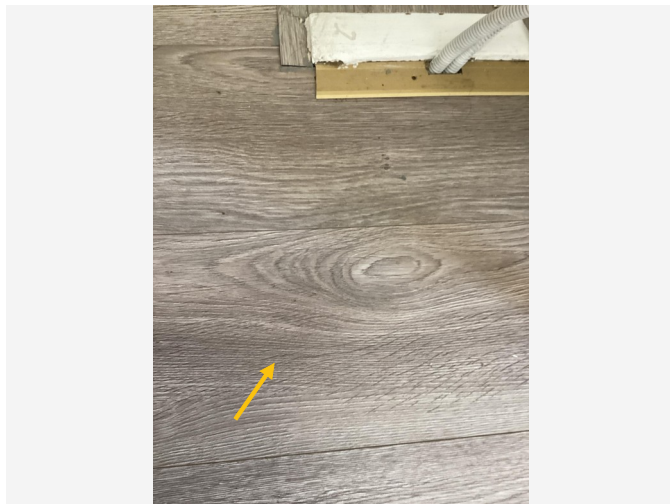
De aanwezige vloerbekleding is niet asbestverdacht. De onderliggende laag was echter niet inspecteerbaar zonder destructie tijdens de inspectie. Mogelijk is de onderliggende laag asbestverdacht.

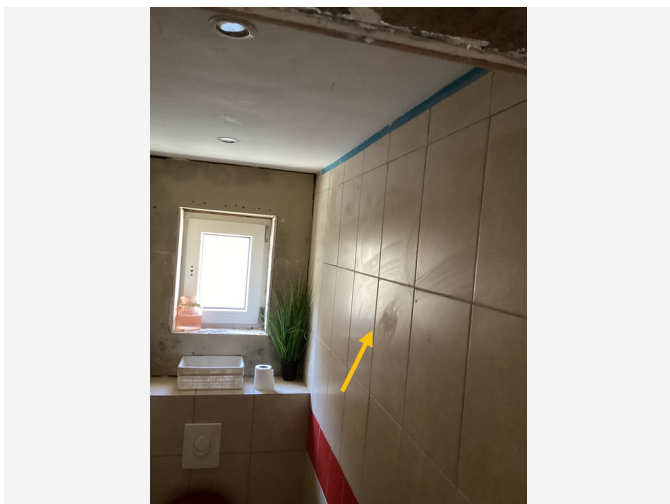
Op moment van de inspectie kon niet worden nagegaan of de tegellijm achter de muurtegels/plinten asbestverdacht is. Bij renovatie of verwijdering van de tegels dient het materiaal te worden geanalyseerd voor de werken van start gaan.

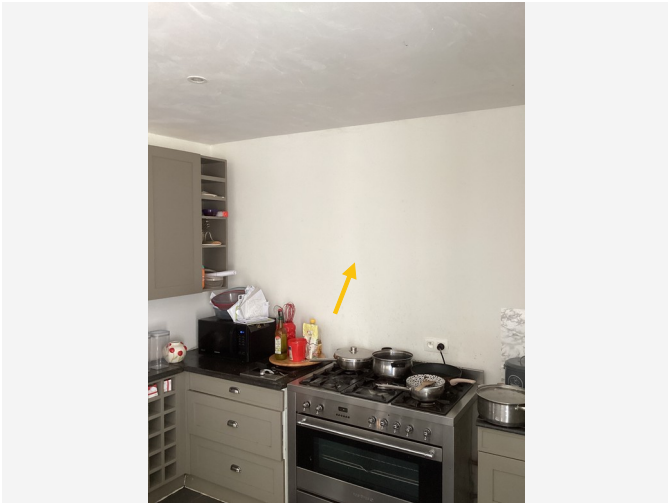
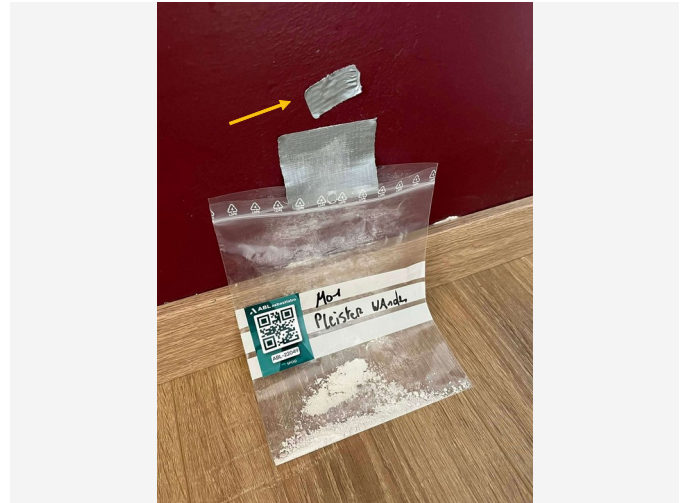
## Fiche 8: Pleisterwerk wanden

Geen asbest

#	Type	Referentie	Resultaat
8.1	Mengmonster	M01	Geen asbest

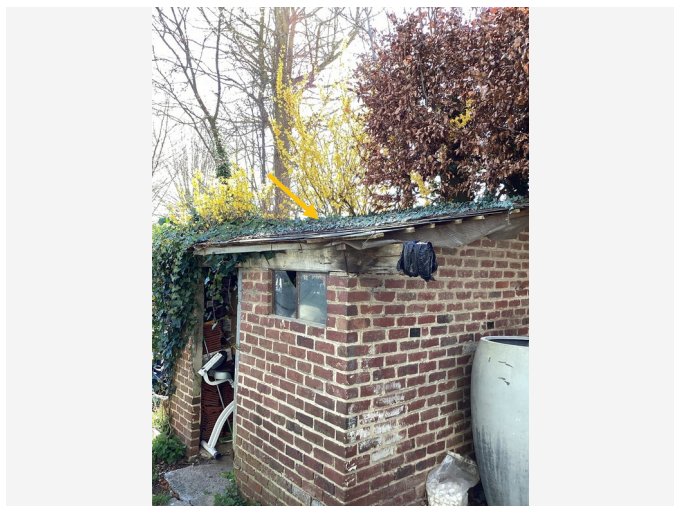
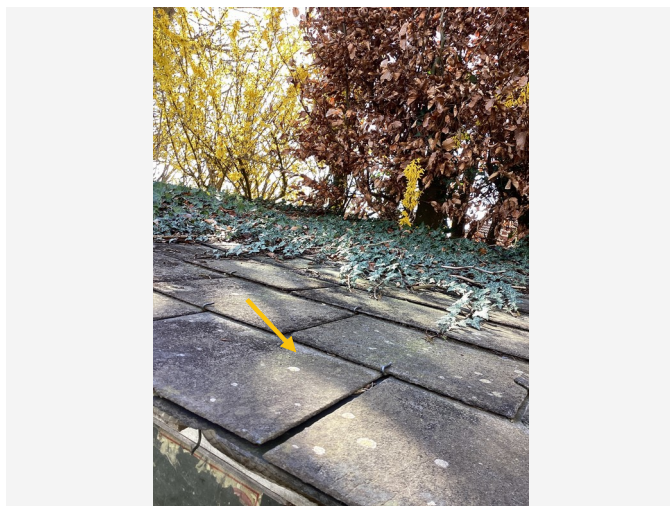
Geen asbest

#	Type	Referentie	Resultaat
9.1	Puntmonster	M06	Geen asbest

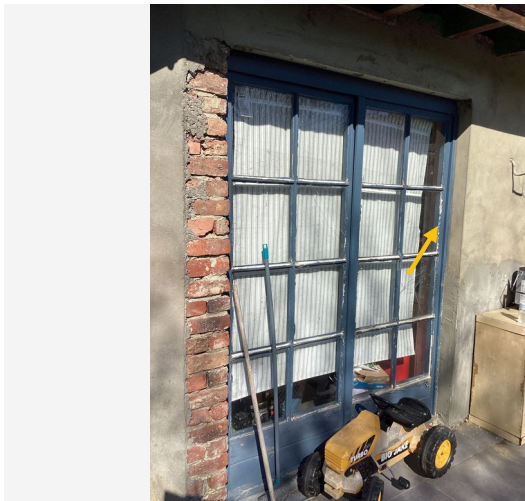
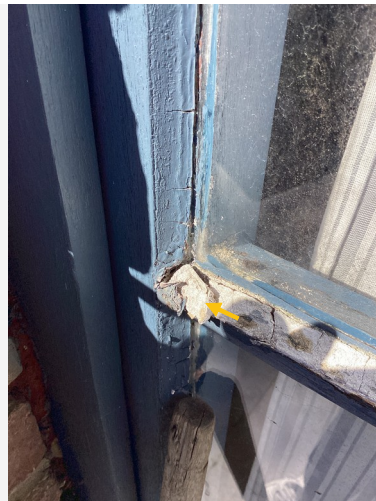
# Fiche 10: Mastiek/kit tussen glas en profiel - buiten (Keuken)

Geen asbest

#	Type	Referentie	Resultaat
10.1	Puntmonster	M04	Geen asbest

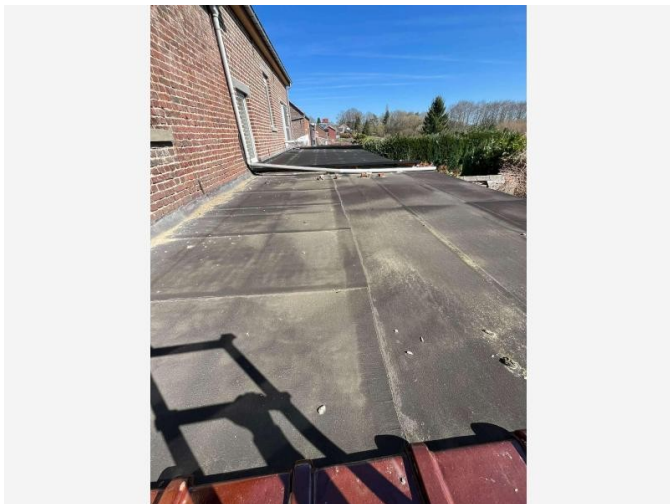
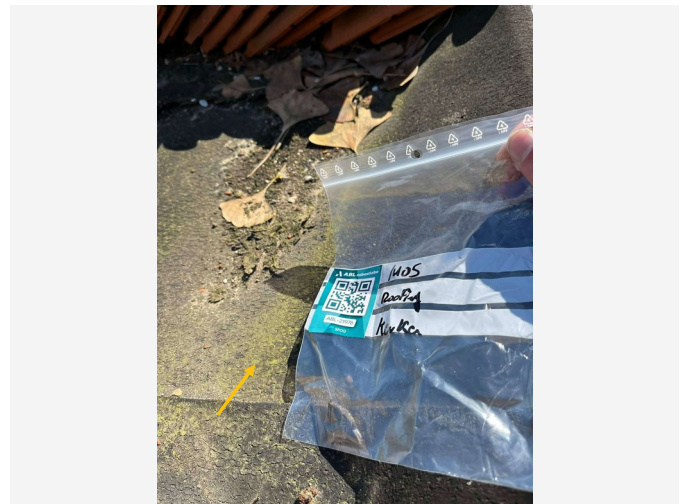
Geen asbest

#	Type	Referentie	Resultaat
11.1	Puntmonster	M05	Geen asbest

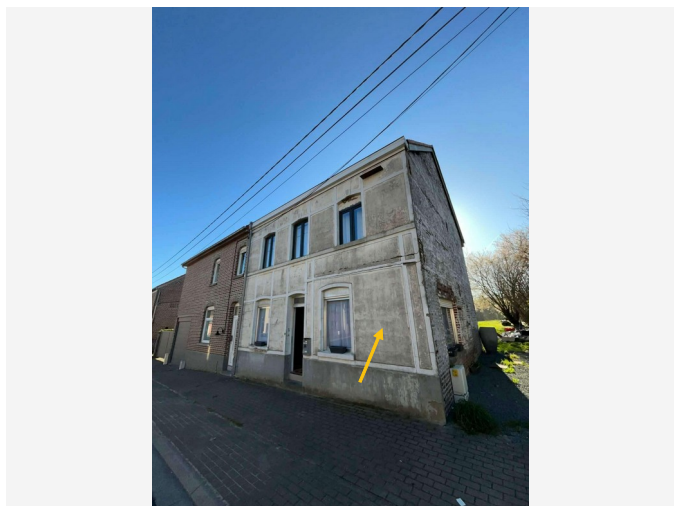
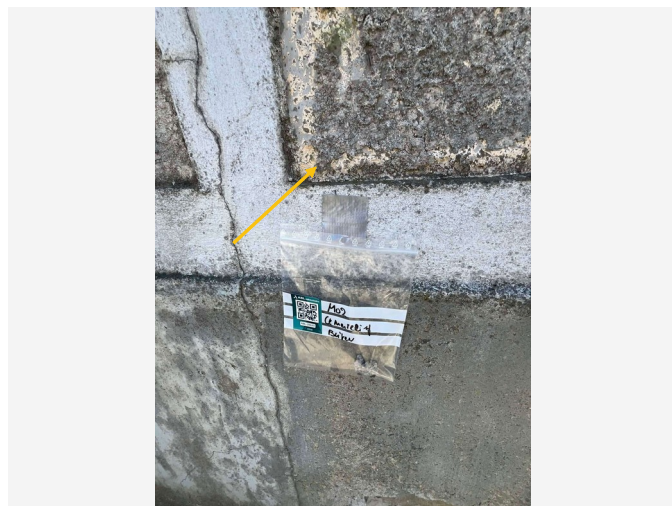
Geen asbest

#	Type	Referentie	Resultaat
12.1	Mengmonster	M02	Geen asbest

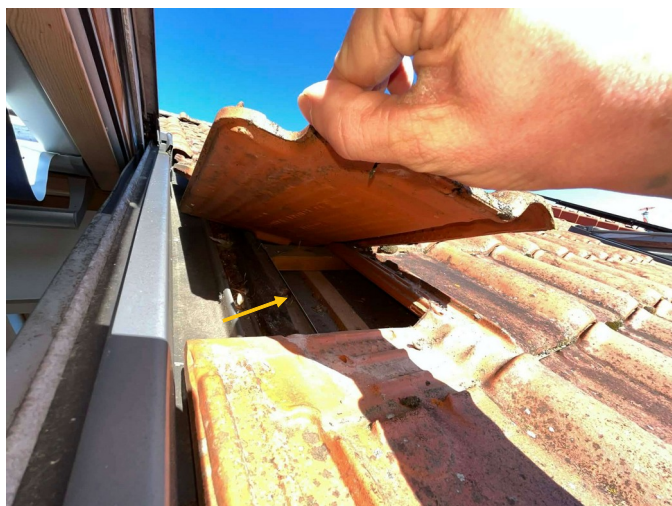
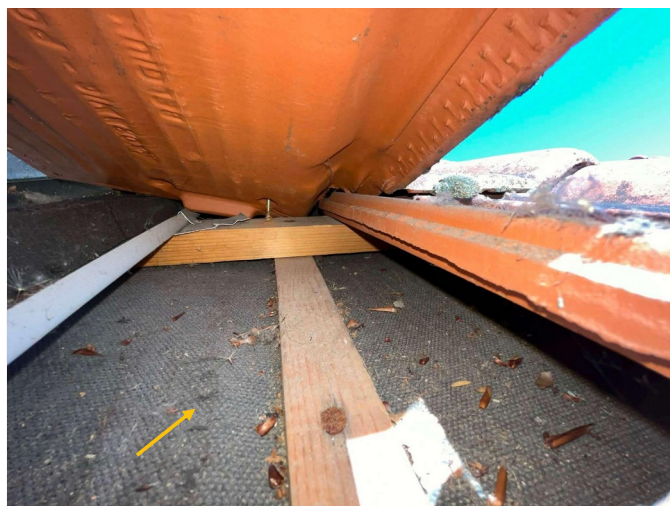
## Fiche 17: Onderdak - niet verdacht

Fiche 17: Onderdak - niet verdacht	De materialen onder de dakbedekking (onderdak,...) zijn niet asbest verdacht. Deze is waargenomen na het optillen van een dakpan via de velux aan de achterzijde van het dak.	Plan 1.12: Hoofdgebouw plan
Fiche 18: Dakbedekking - niet verdacht (Hoofdwoning)	-	Plan 1.13: Hoofdgebouw plan
