Asbestinventarisatetest

Beeklaan 31, 9550 Herzele

Attestnummer : 20240215-000127.000

Uitgegeven op : 15.02.2024

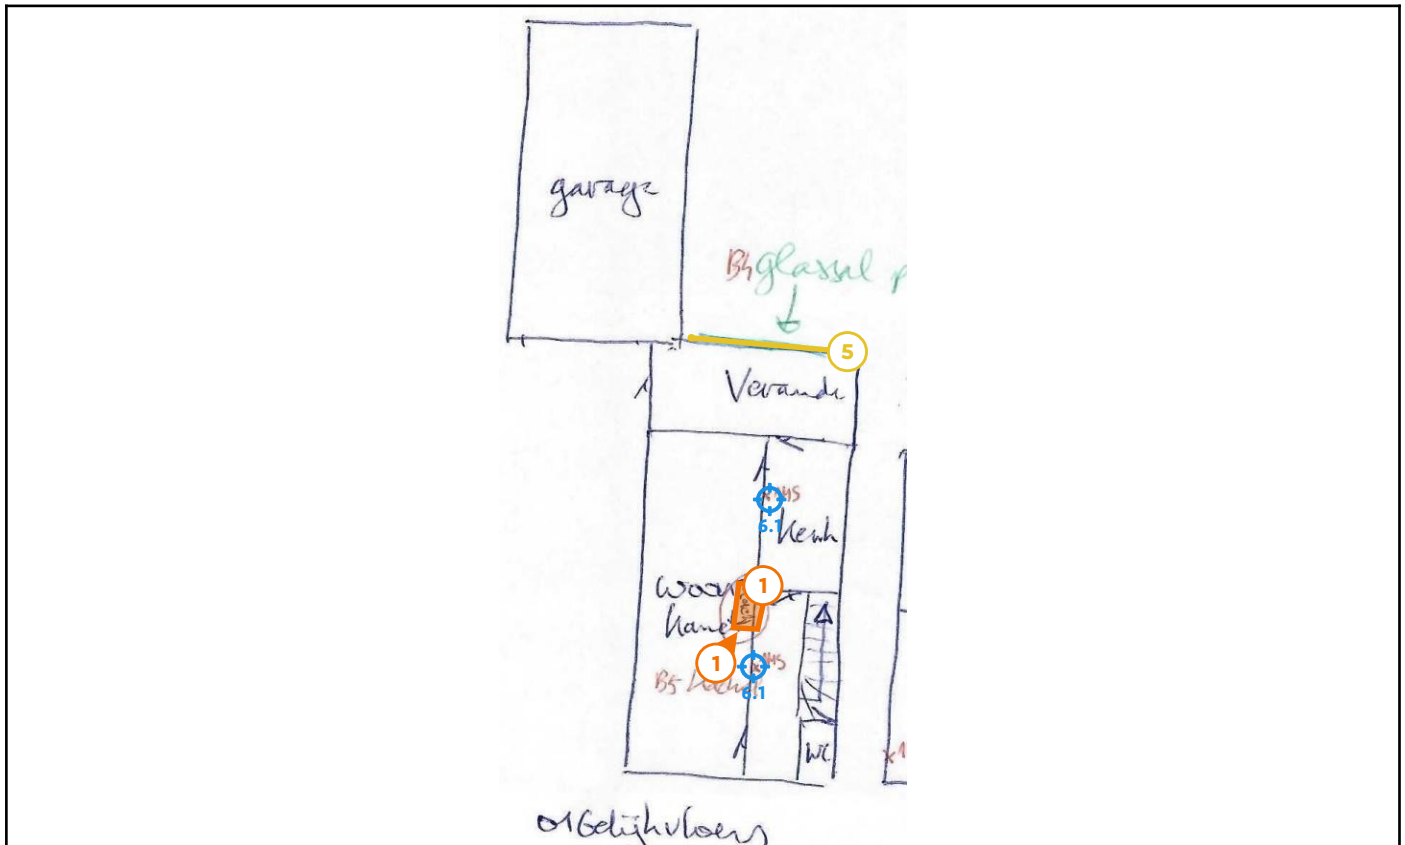
Plan 1.1: schets 01 Gelijkvloers

Beschrijving	Type	Actie
1. Kachel (koord + eventuele dichtingen)	Asbestmateriaal	Verwijderen
5. Glasal vulpanelen	Asbestmateriaal	Zorgvuldig beheren
6. 1 MS Pleister Muur	Geen asbest	-
6.1 Code: 1 MS Pleister Muur	Mengmonster	-

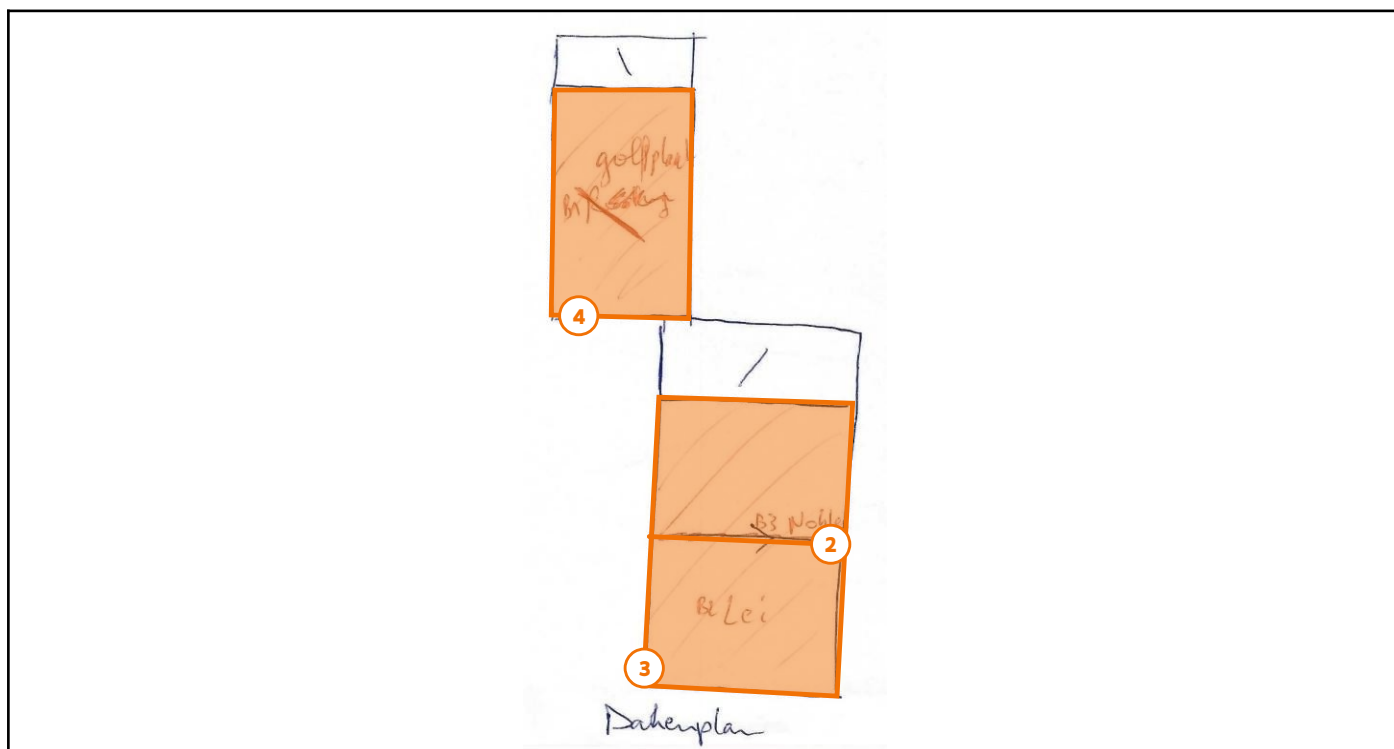
Plan 1.4: schets Dakenplan

Beschrijving	Type	Actie
2. Nok Leien dak	Asbestmateriaal	Verwijderen
3. Leien dak	Asbestmateriaal	Verwijderen
4. Golfplaten dak	Asbestmateriaal	Verwijderen

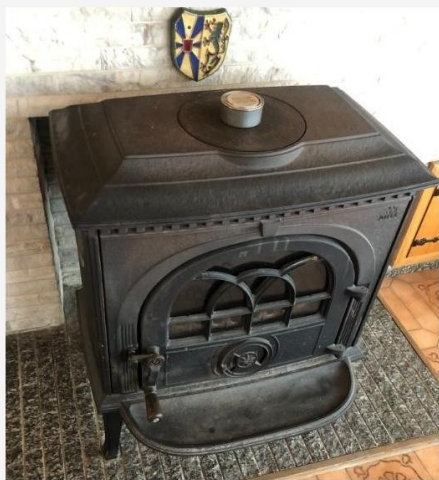
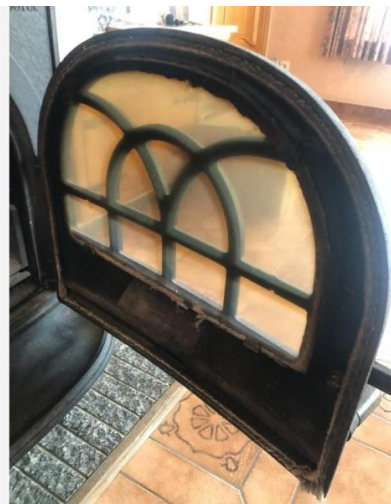
Eindbeoordeling materiaalrisico	Verhoogd materiaalrisico en/of verhoogde kans op vezelvrijgave
---------------------------------	--

Gebondenheid	Categorie 3: niet-hechtgebonden met weinig of geen matrix
Asbestsoort (vezeltype)	Alleen chrysotiel
Asbestconcentratie	Hoog ($\geq 50\%$)
Afschermingsgraad van het gehele materiaal	Geheel of deels (ook) vrij aan de binnenlucht
Toestand van het materiaal	Licht beschadigd, licht verweerd. Intact materiaal type Pical – asbestboard of categorie III 'gebondenheid'

Beschrijving	Kachel (koord + eventuele dichtingen)
Omgeving	Binnen
Primaire drager	Ruimteverwarming
Asbestmateriaal	Koord, lint, band, strip
Bindmiddel van asbestmateriaal	Weinig of geen bindmiddel (textiel, bevlakking, ...)
Gebondenheid op basis van bindmiddel	Niet-hechtgebonden
Hoeveelheid (lengte - omtrek - aantal)	• 2,00 m - 1,00 cm - 1 stuk
Totale oppervlakte	0,02 m ²

Verwijderen

- Eenvoudige handelingen: enkel door erkend asbestverwijderaar
Dit is een niet hechtgebonden asbesttoepassing. Kans op vezelvrijgave is groot.
Extra aandacht voor veiligheid is derhalve vereist.
Laat best de kachel in zijn geheel verwijderen door een erkende asbestverwijderingsfirma.

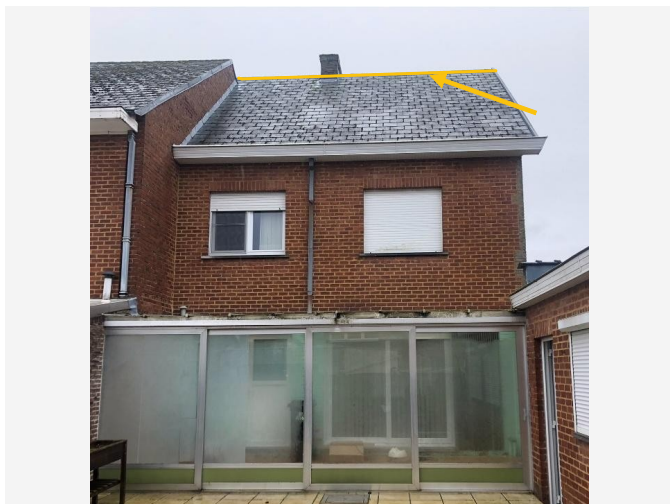
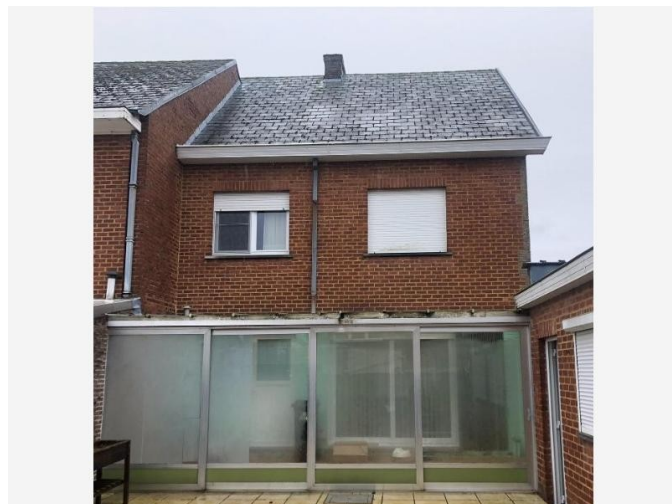
Eindbeoordeling materiaalrisico	Laag materiaalrisico en/of verlaagde kans op vezelvrijgave
---------------------------------	--

Gebondenheid	Categorie 1: hechtgebonden in oorsprong
Asbestsoort (vezeltype)	Crocidoliet aanwezig
Asbestconcentratie	Laag (< 50%)
Afschermingsgraad van het gehele materiaal	Geheel of deels vrij aan de buitenlucht
Toestand van het materiaal	Licht beschadigd, licht verweerd. Intact materiaal type Pical – asbestboard of categorie III 'gebondenheid'

Beschrijving	Nok Leien dak
Omgeving	Buiten
Primaire drager	Schuin dak
Asbestmateriaal	Dak- en gevelbekleding - Nok, windveer, boeiboord
Bindmiddel van asbestmateriaal	Cement
Gebondenheid op basis van bindmiddel	Hecht
Hoeveelheid (oppervlakte - aantal)	• 4,00 m ² - 1 stuk
Totale oppervlakte	4,00 m ²

Verwijderen

- Eenvoudige handelingen: enkel door erkend asbestverwijderaar
Dit is een hechtgebonden asbest buitentoepassing die (deels) genageld / bevestigd is met haken en waarvan het asbestmateriaal niet makkelijk verwijderd kan worden zonder te breken. De leien dienen bijgevolg best verwijderd te worden door een erkend asbestverwijderaar.

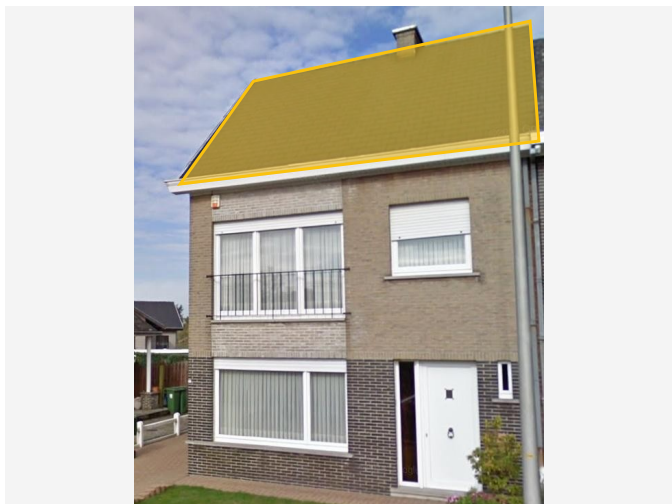
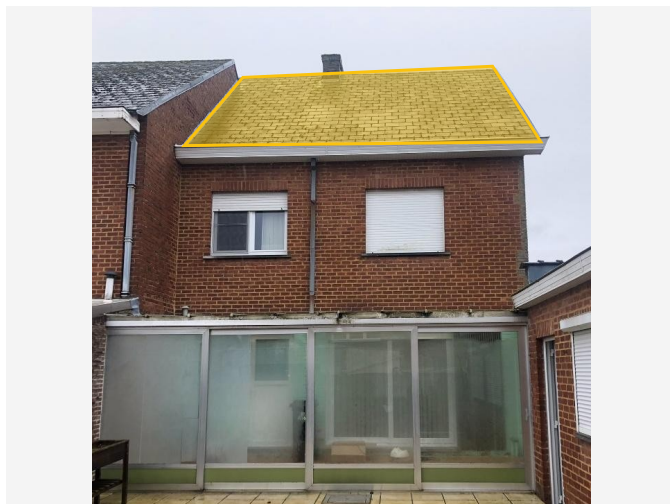
Eindbeoordeling materiaalrisico	Laag materiaalrisico en/of verlaagde kans op vezelvrijgave
---------------------------------	--

Gebondenheid	Categorie 1: hechtgebonden in oorsprong
Asbestsoort (vezeltype)	Crocidoliet aanwezig
Asbestconcentratie	Laag (< 50%)
Afschermingsgraad van het gehele materiaal	Geheel of deels vrij aan de buitenlucht
Toestand van het materiaal	Licht beschadigd, licht verweerd. Intact materiaal type Pical – asbestboard of categorie III 'gebondenheid'

Beschrijving	Leien dak
Omgeving	Buiten
Primaire drager	Schuin dak
Asbestmateriaal	Dak- en gevelbekleding - Lei, shingle
Bindmiddel van asbestmateriaal	Cement
Gebondenheid op basis van bindmiddel	Hecht
Hoeveelheid (oppervlakte - aantal)	• 80,00 m ² - 1 stuk
Totale oppervlakte	80,00 m ²

Verwijderen

- Eenvoudige handelingen: enkel door erkend asbestverwijderaar
Dit is een hechtgebonden asbest buitentoepassing die (deels) genageld / bevestigd is met haken en waarvan het asbestmateriaal niet makkelijk verwijderd kan worden zonder te breken. De leien dienen bijgevolg best verwijderd te worden door een erkend asbestverwijderaar.

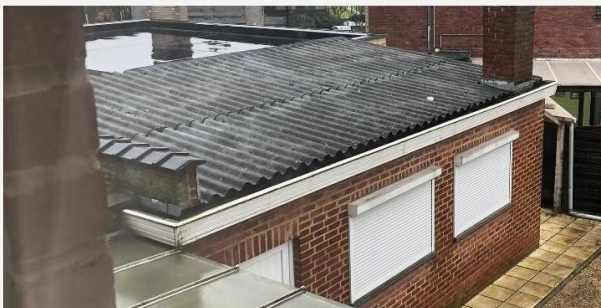
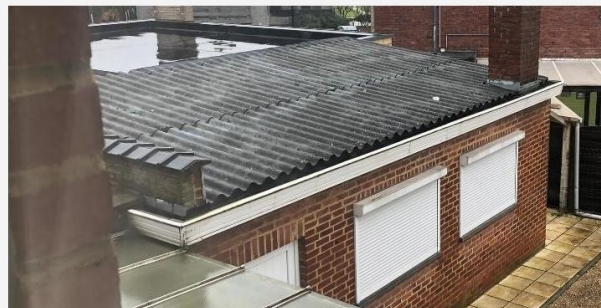
Eindbeoordeling materiaalrisico	Verhoogd materiaalrisico en/of verhoogde kans op vezelvrijgave
---------------------------------	--

Gebondenheid	Categorie 1: hechtgebonden in oorsprong
Asbestsoort (vezeltype)	Crocidoliet aanwezig
Asbestconcentratie	Laag (< 50%)
Afschermingsgraad van het gehele materiaal	Geheel of deels vrij aan de buitenlucht
Toestand van het materiaal	Matig beschadigd, matig verweerd

Beschrijving	Golfplaten dak
Omgeving	Buiten
Primaire drager	Schuin dak

Verwijderen

- Eenvoudige handelingen: mag via doe-het-zelf of door werknemer(s) met opleidingsattest eenvoudige handelingen
Asbest golfplaten behoren tot de groep van de hechtgebonden asbestproducten.

Golfplaten die te veel verweerd zijn, gebroken zijn, in een slechte staat zijn of breken onder hun eigen gewicht tijdens de afbraak, dienen verwijderd te worden door een erkend asbestverwijderaar.

Enkel golfplaten die zonder breken losgemaakt kunnen worden, mogen zelf verwijderd worden.

1. Beschermkledij dragen tijdens de werken, mondmasker P3, ...
2. Zorg ervoor dat de platen en de bevestigingspunten eerst bevochtigd worden vooraleer je ze verwijdert. Dit om vezelverspreiding tegen te gaan.

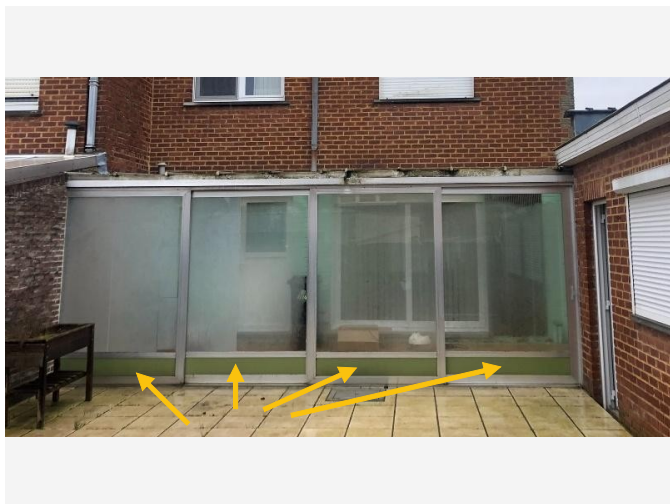
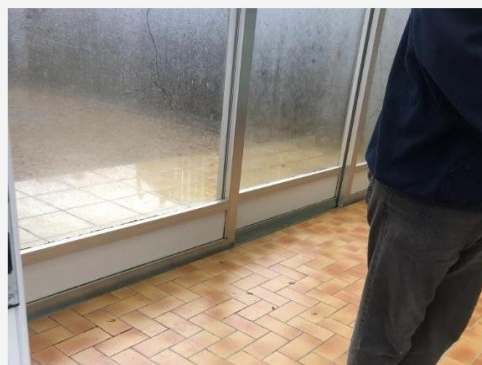
Eindbeoordeling materiaalrisico	Laag materiaalrisico en/of verlaagde kans op vezelvrijgave
---------------------------------	--

Gebondenheid	Categorie 1: hechtgebonden in oorsprong
Asbestsoort (vezeltype)	Crocidoliet aanwezig
Asbestconcentratie	Laag (< 50%)
Afschermingsgraad van het gehele materiaal	Geheel of deels (ook) vrij aan de binnenlucht
Toestand van het materiaal	Onbeschadigd, niet verweerd

Beschrijving	Glasal vulpanelen
Omgeving	Grenst aan binnen- en buitenlucht
Primaire drager	Wandopening verticaal (raam, deur, ...)
Asbestmateriaal	Plaat, paneel, tablet - Geëmailleerd, type Glasal
Bindmiddel van asbestmateriaal	Cement
Gebondenheid op basis van bindmiddel	Hecht
Hoeveelheid (oppervlakte - dikte - aantal)	• 0,40 m ² - 0,50 cm - 4 stuks
Totaal volume	0,008 m ³
Eenvoudig bereikbaar	Ja

Zorgvuldig beheren

- Eenvoudige handelingen: mag via doe-het-zelf of door werknemer(s) met opleidingsattest eenvoudige handelingen
Plaat in één geheel verwijderen mits het dragen van beschermingsmiddelen / mondmasker P3.
U mag het asbestmateriaal zelf naar het containerpark voeren, mits alles afgesloten is in daarvoor bestemde asbestafvalzakken.

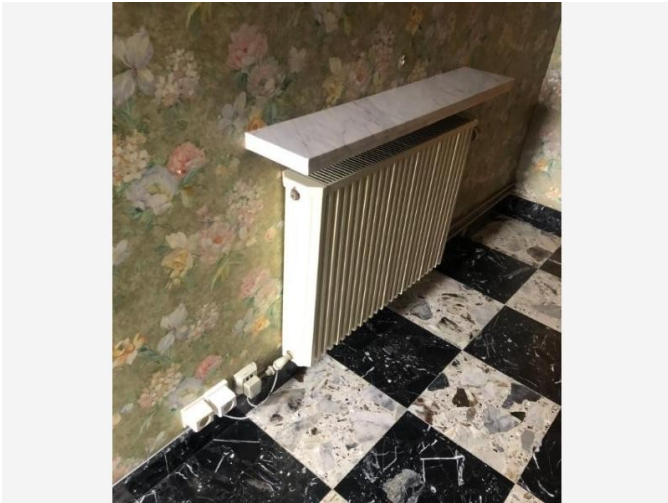
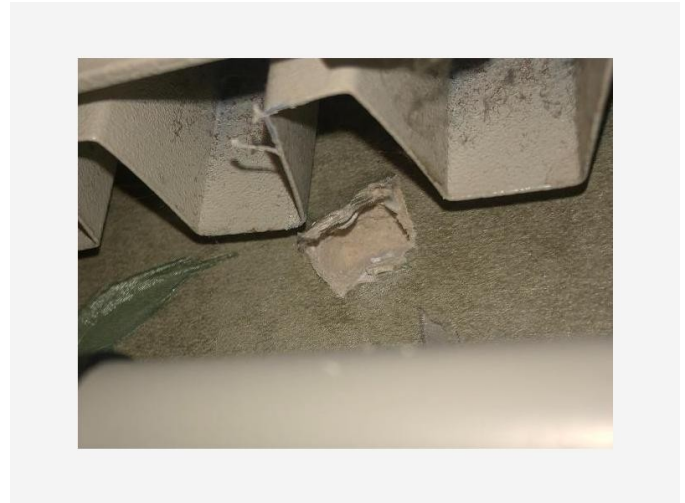
Geen asbest

#	Type	Referentie	Resultaat
6.1	Mengmonster	1 MS Pleister Muur	Geen asbest

Beschrijving	1 MS Pleister Muur
Omgeving	Binnen
Primaire drager	Binnenwand
