# Asbestinventarisatetest

St.-Martensstraat 49, 9660 Brakel

Attestnummer : 20231006-000269.000

Uitgegeven op : 06.10.2023

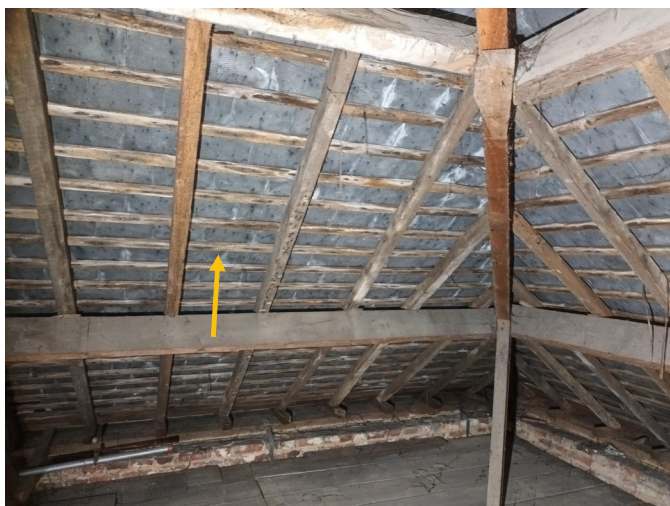
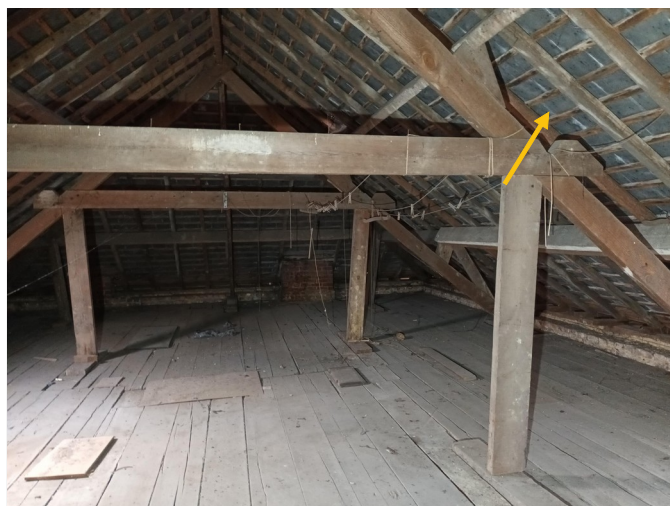
Eindbeoordeling materiaalrisico	Hoog materiaalrisico en/of hoge kans op vezelvrijgave
---------------------------------	---

Gebondenheid	Categorie 1: hechtgebonden in oorsprong
Asbestsoort (vezeltype)	Crocidoliet aanwezig
Asbestconcentratie	Laag (< 50%)
Afschermingsgraad van het gehele materiaal	Geheel of deels (ook) vrij aan de binnenlucht
Toestand van het materiaal	Matig beschadigd, matig verweerd

Beschrijving	Leien dak
Omgeving	Grenst aan binnen- en buitenlucht
Primaire drager	Schuin dak
Asbestmateriaal	Dak- en gevelbekleding - Lei, shingle
Bindmiddel van asbestmateriaal	Cement
Gebondenheid op basis van bindmiddel	Hecht
Hoeveelheid (oppervlakte - aantal)	• 160,00 m <sup>2</sup> - 1 stuk
Totale oppervlakte	160,00 m <sup>2</sup>
Eenvoudig bereikbaar	Ja
Bevestigingswijze	• Genageld, geniet

**Dringend verwijderen**

- Zorg voor een veilig beheer. Vermijd het beschadigen van het asbestmateriaal. Controleer de toestand jaarlijks op wijzigingen.
- Hemelwater dat afspoelt van asbestcement daken of gevels kan asbestdeeltjes bevatten. Gebruik het enkel voor gesloten circuits (bv. spoelen toiletten). Reinig na het vervangen van het dak of de gevel de dakgoten en regenwaterput of -ton om asbesthoudend sediment of slib te verwijderen

- Eenvoudige handelingen: mag via doe-het-zelf of door werknemer(s) met opleidingsattest eenvoudige handelingen  
Geen complexe situatie.

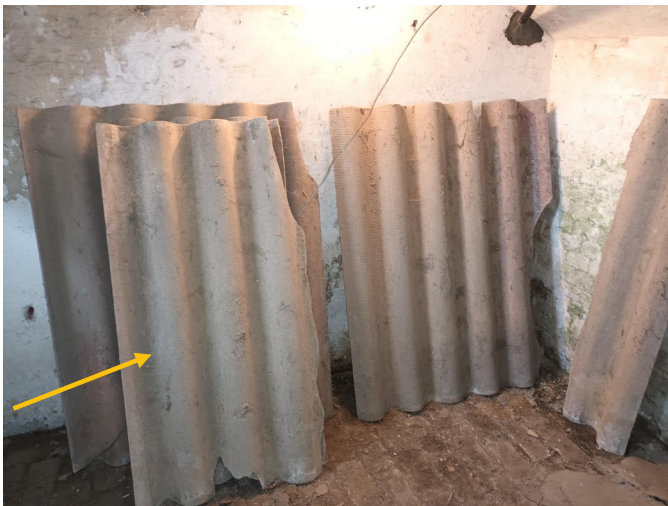
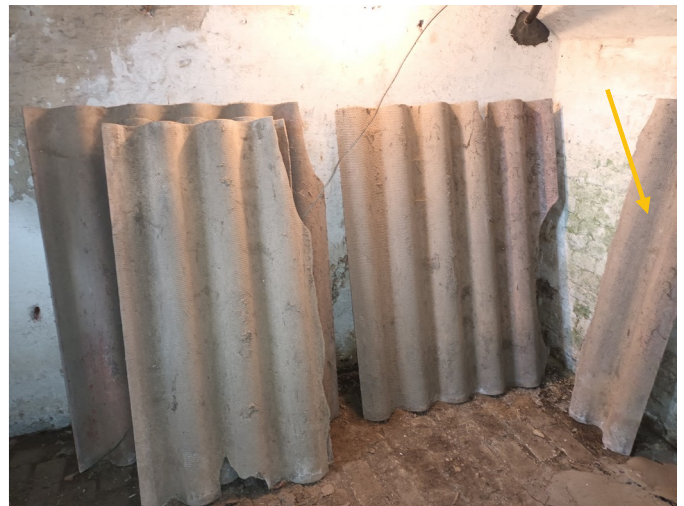
## Fiche 2: Golfplaten kelder

Beschrijving	Golfplaten kelder
Type afvalstof	Betreft stock-voorraad of gedemonteerde asbestmaterialen
Aanwezige resten	Golfplaten in de kelder
Omgeving	Binnen
Primaire drager	Vloer
Asbestmaterialen	<ul style="list-style-type: none"><li>Dak- en gevelbekleding - Golfplaat</li></ul>
Bindmiddel van asbestmateriaal	Cement
Gebondenheid op basis van bindmiddel	Hecht
Hoeveelheid (gewicht - aantal)	<ul style="list-style-type: none"><li>50,00 kg - 1 stuk</li></ul>
Totaal gewicht	50,00 kg
Eenvoudig bereikbaar	Ja
Identificatiemethode	Vaststelling zonder monsternamen

**Dringend verwijderen**

- Verwijder het asbestafval.

- Eenvoudige handelingen: mag via doe-het-zelf of door werknemer(s) met opleidingsattest eenvoudige handelingen  
Geen complexe situatie.

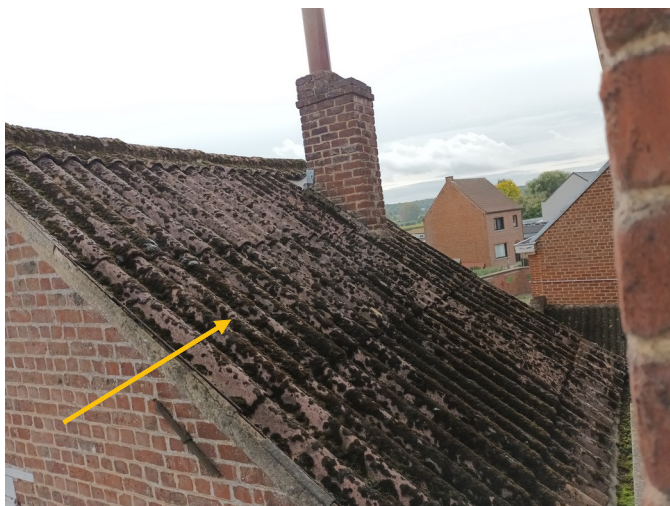
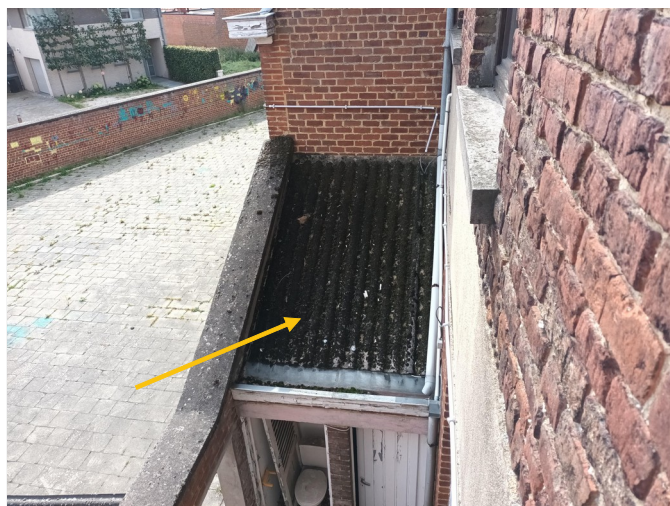
Eindbeoordeling materiaalrisico	Verhoogd materiaalrisico en/of verhoogde kans op vezelvrijgave
---------------------------------	--

Gebondenheid	Categorie 1: hechtgebonden in oorsprong
Asbestsoort (vezeltype)	Crocidoliet aanwezig
Asbestconcentratie	Laag (< 50%)
Afschermingsgraad van het gehele materiaal	Geheel of deels vrij aan de buitenlucht
Toestand van het materiaal	Matig beschadigd, matig verweerd

Beschrijving	Golfplaten daken
Omgeving	Buiten
Primaire drager	Schuin dak
Asbestmateriaal	Dak- en gevelbekleding - Golfplaat
Bindmiddel van asbestmateriaal	Cement
Gebondenheid op basis van bindmiddel	Hecht
Hoeveelheid (oppervlakte - aantal)	• 100,00 m <sup>2</sup> - 1 stuk
Totale oppervlakte	100,00 m <sup>2</sup>
Eenvoudig bereikbaar	Ja
Bevestigingswijze	• Geschroefd

**Verwijderen**

- Zorg voor een veilig beheer. Vermijd het beschadigen van het asbestmateriaal. Controleer de toestand jaarlijks op wijzigingen.
- Hemelwater dat afspoelt van asbestcement daken of gevels kan asbestdeeltjes bevatten. Gebruik het enkel voor gesloten circuits (bv. spoelen toiletten). Reinig na het vervangen van het dak of de gevel de dakgoten en regenwaterput of -ton om asbesthoudend sediment of slib te verwijderen

- Eenvoudige handelingen: mag via doe-het-zelf of door werknemer(s) met opleidingsattest eenvoudige handelingen  
Geen complexe situatie.

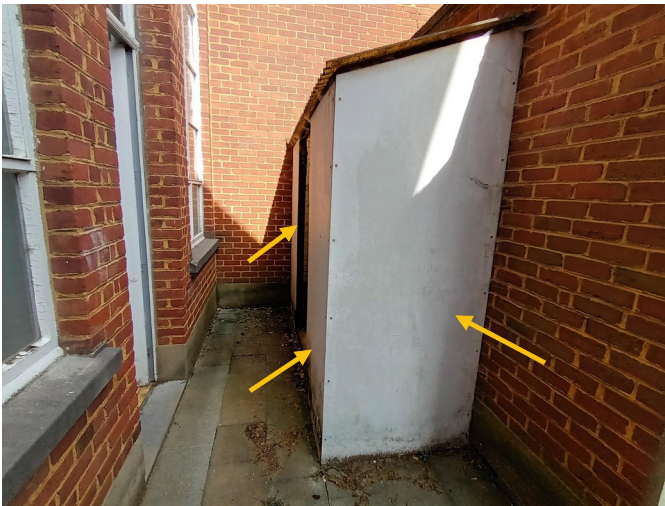
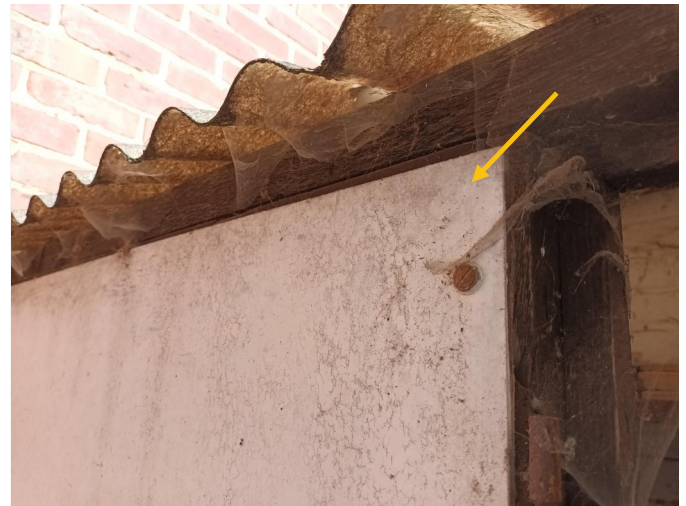
Eindbeoordeling materiaalrisico	Laag materiaalrisico en/of verlaagde kans op vezelvrijgave
---------------------------------	--

Gebondenheid	Categorie 1: hechtgebonden in oorsprong
Asbestsoort (vezeltype)	Crocidoliet aanwezig
Asbestconcentratie	Laag (< 50%)
Afschermingsgraad van het gehele materiaal	Geheel of deels vrij aan de buitenlucht
Toestand van het materiaal	Licht beschadigd, licht verweerd. Intact materiaal type Pical – asbestboard of categorie III 'gebondenheid'

Beschrijving	Cementvezelplaten speelplaats
Omgeving	Buiten
Primaire drager	Wand buitenschil
Asbestmateriaal	Plaat, paneel, tablet - Generiek
Bindmiddel van asbestmateriaal	Cement
Gebondenheid op basis van bindmiddel	Hecht
Hoeveelheid (oppervlakte - dikte - aantal)	• 10,00 m <sup>2</sup> - 0,40 cm - 1 stuk
Totaal volume	0,04 m <sup>3</sup>
Eenvoudig bereikbaar	Ja
Bevestigingswijze	• Geschroefd
Identificatiemethode	Vaststelling zonder monsternamen

Zorgvuldig beheren

- Zorg voor een veilig beheer. Vermijd het beschadigen van het asbestmateriaal. Controleer de toestand jaarlijks op wijzigingen.

- Eenvoudige handelingen: mag via doe-het-zelf of door werknemer(s) met opleidingsattest eenvoudige handelingen  
Geen complexe situatie.

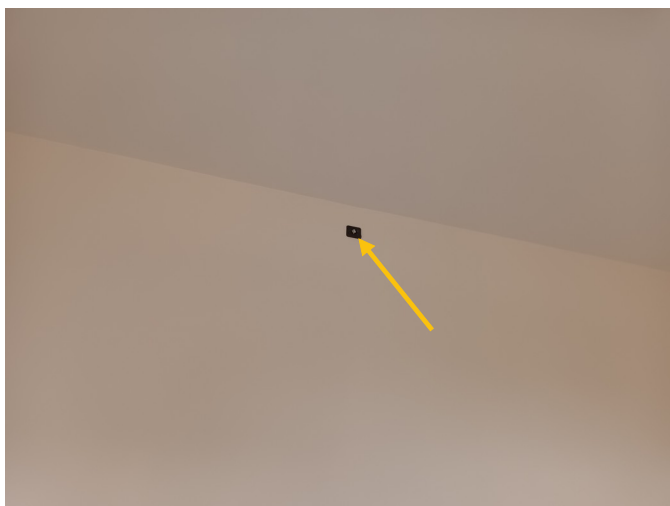
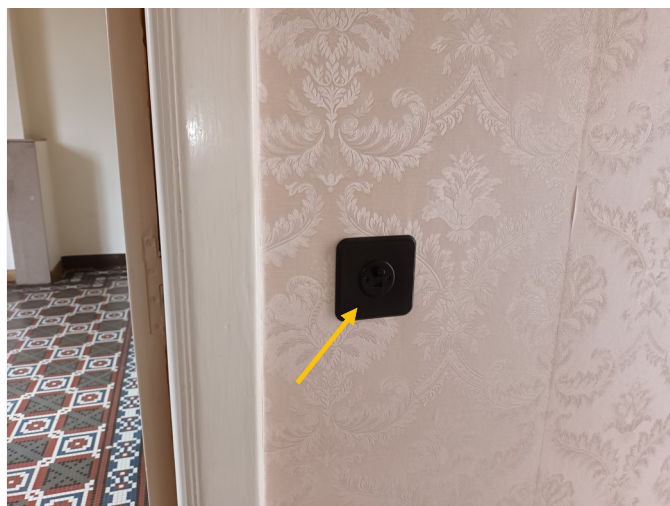
Eindbeoordeling materiaalrisico	Laag materiaalrisico en/of verlaagde kans op vezelvrijgave
---------------------------------	--

Gebondenheid	Categorie 1: hechtgebonden in oorsprong
Asbestsoort (vezeltype)	Crocidoliet aanwezig
Asbestconcentratie	Laag (< 50%)
Afschermingsgraad van het gehele materiaal	Geheel of deels (ook) vrij aan de binnenlucht
Toestand van het materiaal	Onbeschadigd, niet verweerd

Beschrijving	Bakeliet
Omgeving	Binnen
Primaire drager	Communicatie en elektrische infrastructuur en uitrusting
Asbestmateriaal	Plaat, paneel, tablet - Type Bakeliet
Bindmiddel van asbestmateriaal	Kunststof of -hars
Gebondenheid op basis van bindmiddel	Hecht
Hoeveelheid (oppervlakte - dikte - aantal)	• 0,10 m <sup>2</sup> - 0,10 cm - 1 stuk
Totaal volume	< 0,001 m <sup>3</sup>
Eenvoudig bereikbaar	Ja
Bevestigingswijze	• Geschroefd
Identificatiemethode	Vaststelling zonder monsternamen

Zorgvuldig beheren

- Zorg voor een veilig beheer. Vermijd het beschadigen van het asbestmateriaal. Controleer de toestand jaarlijks op wijzigingen.

- Eenvoudige handelingen: mag via doe-het-zelf of door werknemer(s) met opleidingsattest eenvoudige handelingen  
Geen complexe situatie.

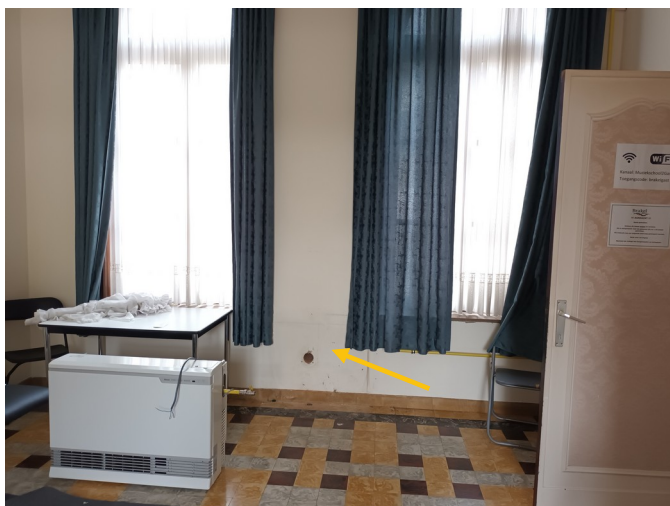
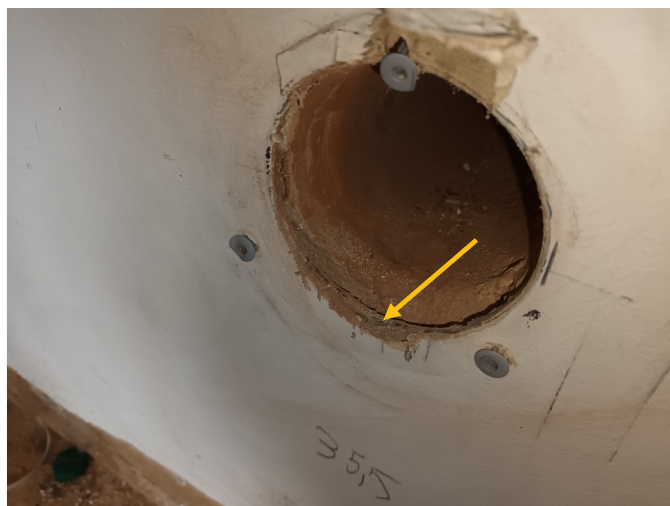
Eindbeoordeling materiaalrisico	Zeer laag materiaalrisico en/of zeer lage kans op vezelvrijgave
---------------------------------	---

Gebondenheid	Categorie 1: hechtgebonden in oorsprong
Asbestsoort (vezeltype)	Alleen chrysotiel
Asbestconcentratie	Laag (< 50%)
Afschermingsgraad van het gehele materiaal	Niet stootvaste afscherming
Toestand van het materiaal	Licht beschadigd, licht verweerd. Intact materiaal type Pical – asbestboard of categorie III 'gebondenheid'

Beschrijving	Asbestvezelplaat buitenmuur
Omgeving	Binnen
Primaire drager	Binnenwand
Asbestmateriaal	Plaat, paneel, tablet - Generiek
Bindmiddel van asbestmateriaal	Cement
Gebondenheid op basis van bindmiddel	Hecht
Hoeveelheid (oppervlakte - dikte - aantal)	• 100,00 m <sup>2</sup> - 0,10 cm - 1 stuk
Totaal volume	0,10 m <sup>3</sup>
Eenvoudig bereikbaar	Ja
Bevestigingswijze	<ul style="list-style-type: none"><li>• Geschroefd</li><li>• Genageld, geniet</li></ul>

Zorgvuldig beheren

- Zorg voor een veilig beheer. Vermijd het beschadigen van het asbestmateriaal. Controleer de toestand jaarlijks op wijzigingen.

- Hermetische zone (erkend asbestverwijderaar)  
Hechtgebonden binnentoepassing die moeilijk in zijn geheel kan verwijderd worden. In geval dat aannemer kan aantonen dat hij deze platen kan verwijderen zonder te breken kan het via eenvoudige handelingen.

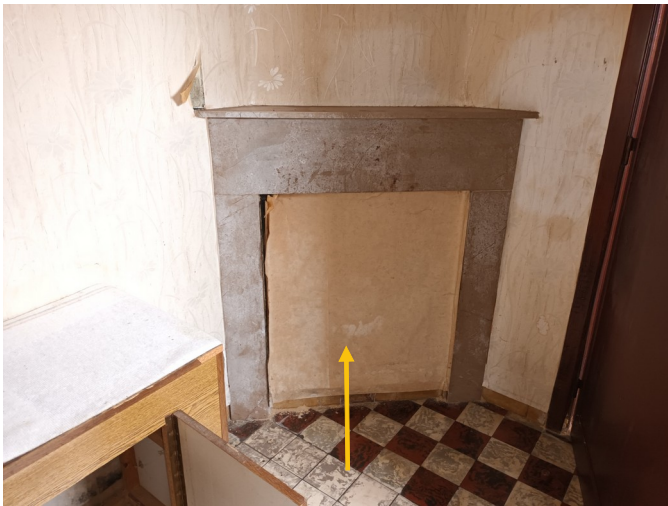
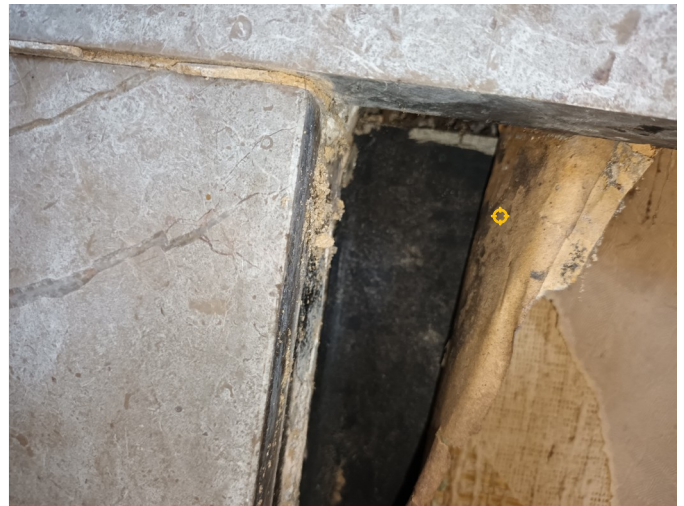
Eindbeoordeling materiaalrisico	Zeer laag materiaalrisico en/of zeer lage kans op vezelvrijgave
---------------------------------	---

Gebondenheid	Categorie 1: hechtgebonden in oorsprong
Asbestsoort (vezeltype)	Crocidoliet aanwezig
Asbestconcentratie	Laag (< 50%)
Afschermingsgraad van het gehele materiaal	Niet stootvaste afscherming
Toestand van het materiaal	Onbeschadigd, niet verweerd

#	Type	Referentie	Resultaat
7.1	Puntmonster	Staal 2	Chrysotiel, Crocidoliet

Beschrijving	Cementvezelplaat in schouwen
Omgeving	Binnen
Primaire drager	Ruimteverwarming
Asbestmateriaal	Plaat, paneel, tablet - Generiek
Bindmiddel van asbestmateriaal	Cement
Gebondenheid op basis van bindmiddel	Hecht
Hoeveelheid (oppervlakte - dikte - aantal)	• 0,50 m <sup>2</sup> - 0,10 cm - 2 stuks
Totaal volume	0,001 m <sup>3</sup>

Zorgvuldig beheren

- Zorg voor een veilig beheer. Vermijd het beschadigen van het asbestmateriaal. Controleer de toestand jaarlijks op wijzigingen.

- Hermetische zone (erkend asbestverwijderaar)  
Hechtgebonden binnentoepassing die moeilijk in zijn geheel kan verwijderd worden. In geval dat aannemer kan aantonen dat hij deze platen kan verwijderen zonder te breken kan het via eenvoudige handelingen.

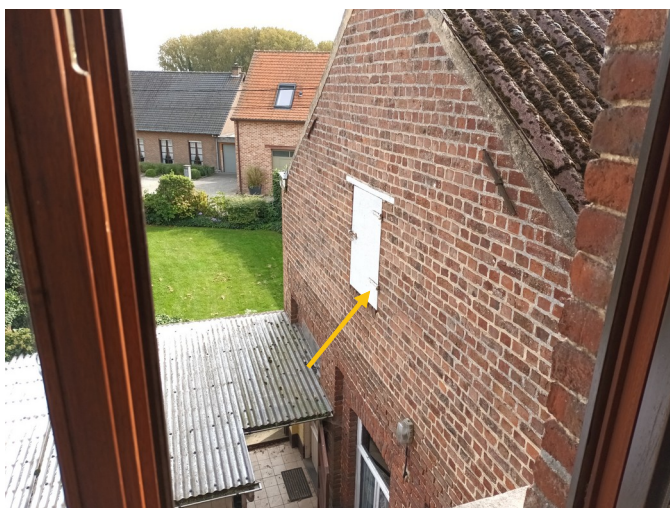
**Reden:** Het te onderzoeken materiaal situeert zich hoger dan 3,50 m te rekenen vanaf een veilige ondergrond

**Uitleg van de asbestdeskundige:** De zolderruimte van de aanbouw was enkel te betreden via een luikje aan de buitenmuur. Deze bevond zich hoger dan 3,5m en kon niet betreden worden.

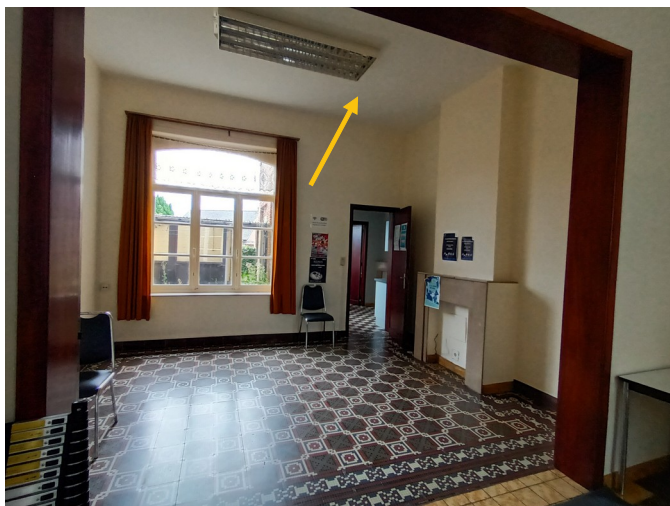
**Reden:** Het te onderzoeken materiaal situeert zich hoger dan 3,50 m te rekenen vanaf een veilige ondergrond

**Uitleg van de asbestdeskundige:** Het plafond bevond zich op een hoogte van 3,56m. Dit kon niet verder geïnspecteerd worden.

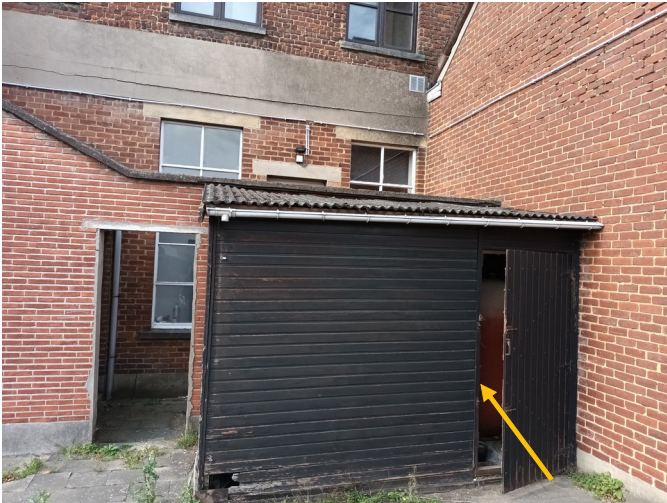
**Reden:** Materiaal in opslag

**Uitleg van de asbestdeskundige:** Er bevond zich een mazouttank in het tuinhuisje. Dit tuinhuisje kon niet volledig geïnspecteerd worden.

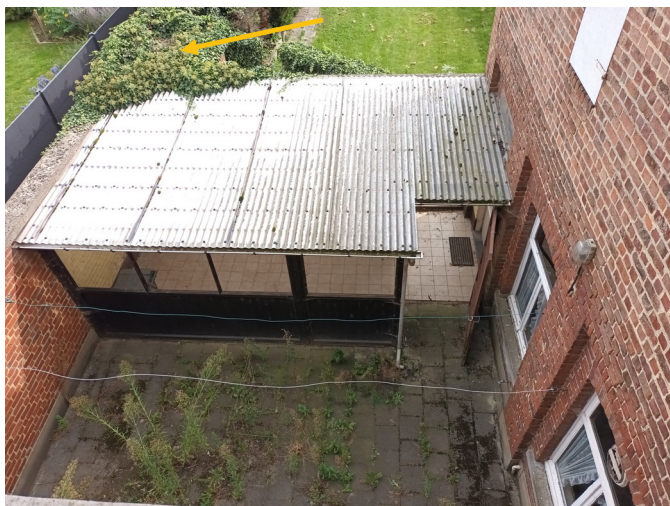
**Reden:** Overwoekerende vegetatie

**Uitleg van de asbestdeskundige:** Door de overwoekerde vegetatie kon het dak van de ruimte aan de veranda niet bekeken worden.

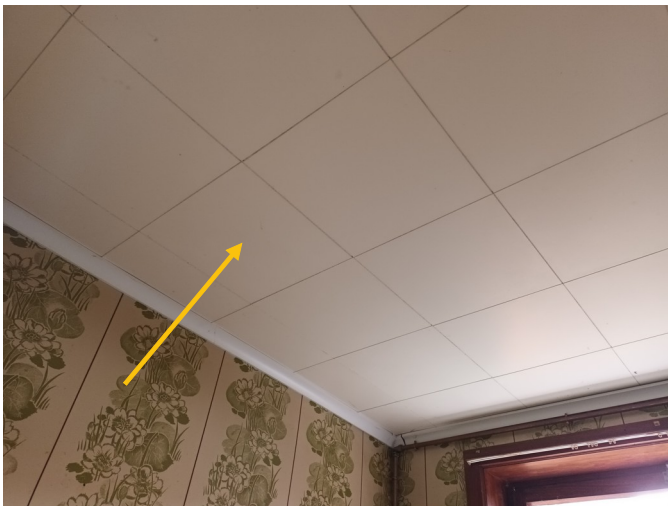
Er was een vals plafond (asbestvrij) aanwezig in de ruimte aan het einde van de inkomhal. Het is mogelijk dat hier nog asbesthoudende toepassingen achter verborgen zitten. In geval van renovatie/sloop is het aangeraden een destructief onderzoek uit te voeren.

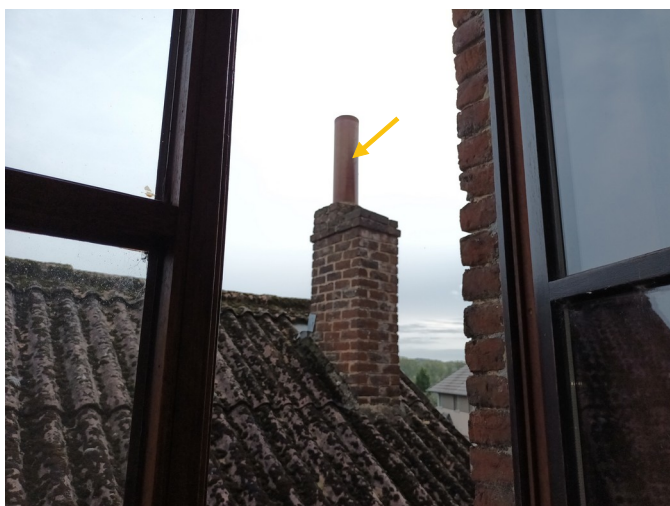
De rookgasafvoeren bestaan uit keramische buizen. Deze zijn niet-asbestverdacht.

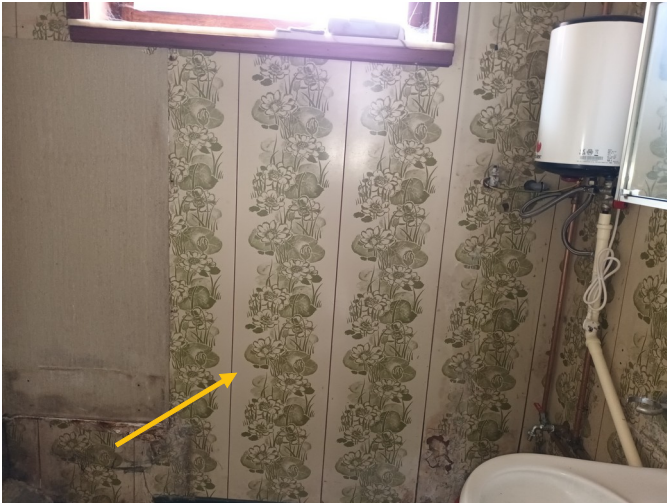
Er waren valse wanden (asbestvrij) aanwezig in de ruimte aan het einde van de inkomhal. Het is mogelijk dat hier nog asbesthoudende toepassingen achter verborgen zitten. In geval van renovatie/sloop is het aangeraden een destructief onderzoek uit te voeren.

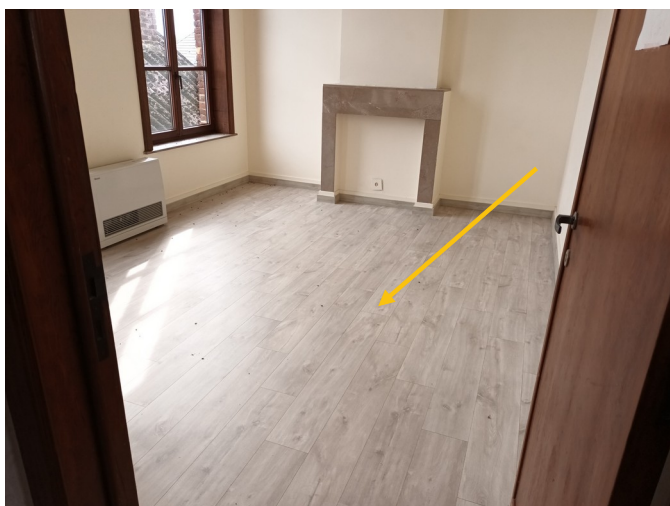
Op de bovenverdieping lag laminaat. Het is mogelijk dat hier nog een asbesthoudend vinylzeil onder ligt. In geval van sloop/renovatie is het aangeraden hier extra aandacht aan te besteden.

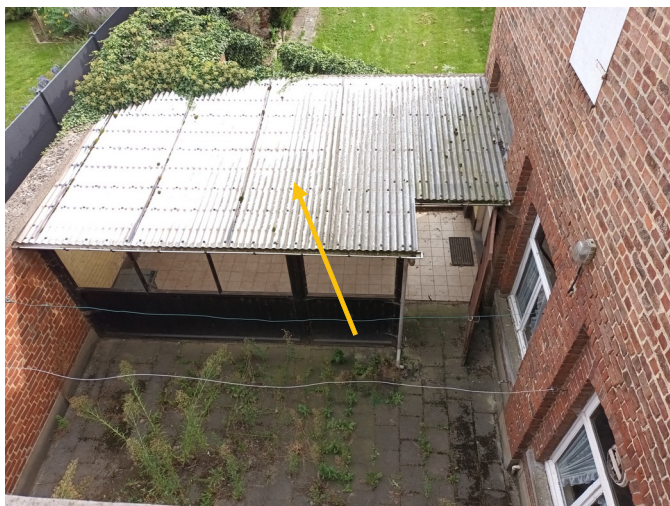
Het dak van de veranda bestond uit PVC-golfplaten. Deze zijn niet-asbestverdacht.
