Asbestinventarisatetest

St.-Martensstraat 51, 9660 Brakel

Attestnummer : 20231006-000266.002

Uitgegeven op : 30.10.2023

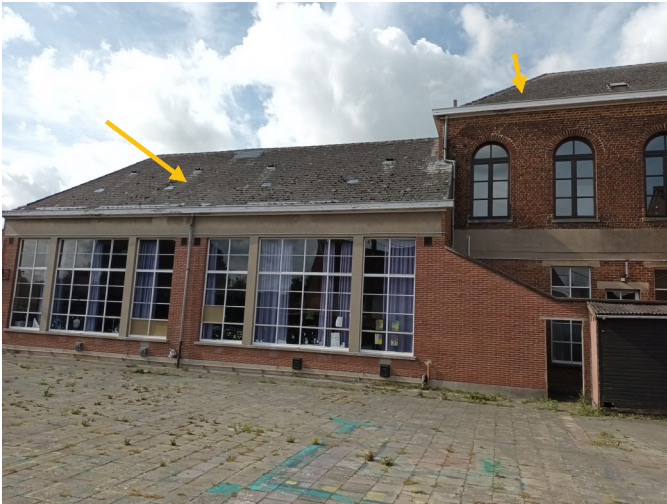
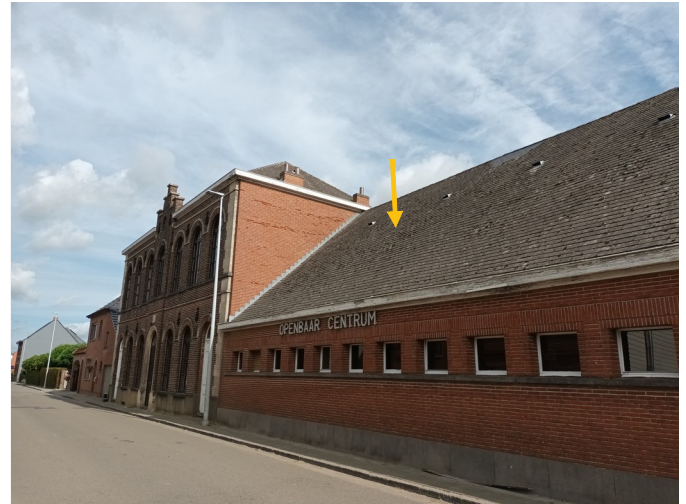
Het asbestmateriaal valt onder de mijlpaal van 2034.

Eindbeoordeling materiaalrisico	Hoog materiaalrisico en/of hoge kans op vezelvrijgave
---------------------------------	---

Gebondenheid	Categorie 1: hechtgebonden in oorsprong
Asbestsoort (vezeltype)	Crocidoliet aanwezig
Asbestconcentratie	Laag (< 50%)
Afschermingsgraad van het gehele materiaal	Geheel of deels (ook) vrij aan de binnenlucht
Toestand van het materiaal	Matig beschadigd, matig verweerd

Beschrijving	Leien dak
Omgeving	Grenst aan binnen- en buitenlucht
Primaire drager	Schuin dak
Asbestmateriaal	Dak- en gevelbekleding - Lei, shingle
Bindmiddel van asbestmateriaal	Cement
Gebondenheid op basis van bindmiddel	Hecht
Hoeveelheid (oppervlakte - aantal)	• 300,00 m ² - 1 stuk
Totale oppervlakte	300,00 m ²
Eenvoudig bereikbaar	Ja
Bevestigingswijze	• Genageld, geniet

Dringend verwijderen

- Zorg voor een veilig beheer. Vermijd het beschadigen van het asbestmateriaal. Controleer de toestand jaarlijks op wijzigingen.
- Hemelwater dat afspoelt van asbestcement daken of gevels kan asbestdeeltjes bevatten. Gebruik het enkel voor gesloten circuits (bv. spoelen toiletten). Reinig na het vervangen van het dak of de gevel de dakgoten en regenwaterput of -ton om asbesthoudend sediment of slib te verwijderen

- Eenvoudige handelingen: mag via doe-het-zelf of door werknemer(s) met opleidingsattest eenvoudige handelingen
Geen complexe situatie.

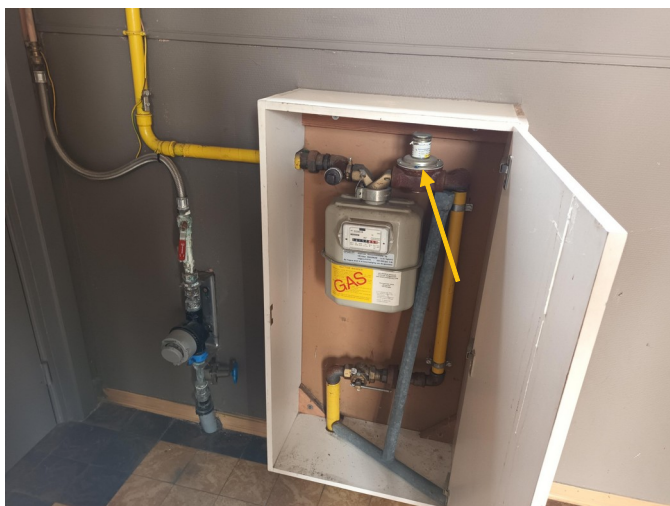
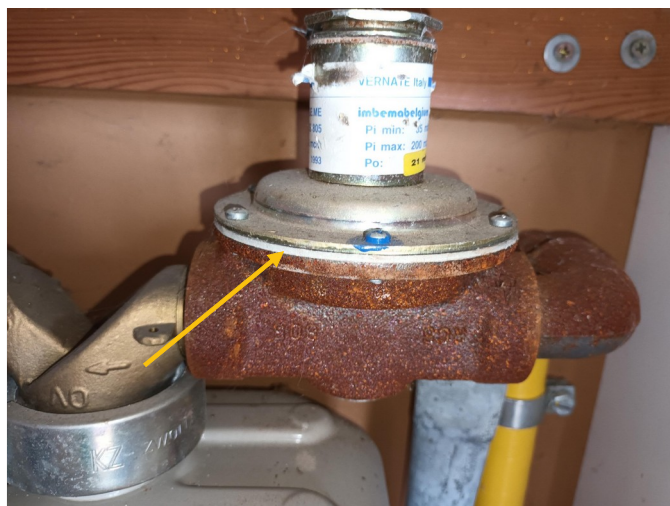
Eindbeoordeling materiaalrisico	Zeer laag materiaalrisico en/of zeer lage kans op vezelvrijgave
---------------------------------	---

Gebondenheid	Categorie 2: niet-hechtgebonden met matrix
Asbestsoort (vezeltype)	Alleen chrysotiel
Asbestconcentratie	Hoog ($\geq 50\%$)
Afschermingsgraad van het gehele materiaal	Enkel randen niet afgeschermd maar geen contact met binnenluchtstromen
Toestand van het materiaal	Onbeschadigd, niet verweerd

Beschrijving	Pakking gasteller
Omgeving	Binnen
Primaire drager	HVAC infrastructuur en uitrusting
Asbestmateriaal	Pakking, dichting
Bindmiddel van asbestmateriaal	Karton - papier - viltachtig
Gebondenheid op basis van bindmiddel	Niet-hechtgebonden
Hoeveelheid (gewicht - aantal)	<ul style="list-style-type: none">• 1,00 kg - 1 stuk
Totaal gewicht	1,00 kg
Eenvoudig bereikbaar	Ja
Bevestigingswijze	<ul style="list-style-type: none">• Geklemd
Identificatiemethode	Vaststelling zonder monsternamen

Destructieve handeling voor identificatie	Nee
Opmerking	Geen staalname uitgevoerd: installatie nog in gebruik/onder spanning. In geval van sloop/renovatie is het aangeraden hier een staal van te nemen of te behandelen als asbesthoudend.

Verwijderen

- Zorg voor een veilig beheer. Vermijd het beschadigen van het asbestmateriaal. Controleer de toestand jaarlijks op wijzigingen.

- Eenvoudige handelingen: mag via doe-het-zelf of door werknemer(s) met opleidingsattest eenvoudige handelingen
Geen complexe situatie.

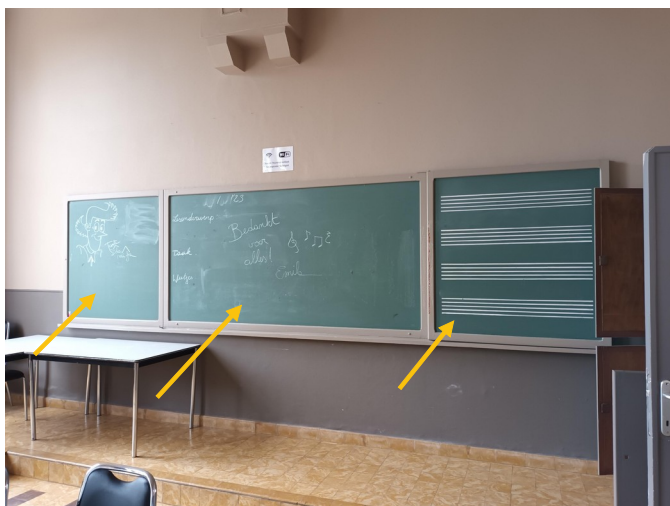
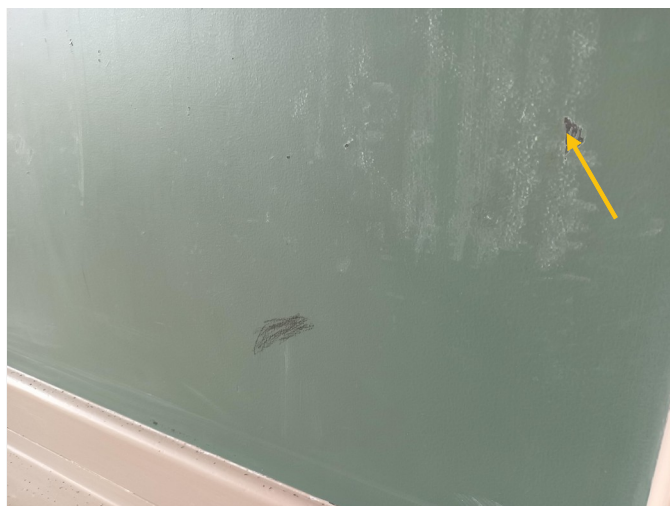
Eindbeoordeling materiaalrisico	Laag materiaalrisico en/of verlaagde kans op vezelvrijgave
---------------------------------	--

Gebondenheid	Categorie 1: hechtgebonden in oorsprong
Asbestsoort (vezeltype)	Crocidoliet aanwezig
Asbestconcentratie	Laag (< 50%)
Afschermingsgraad van het gehele materiaal	Geheel of deels (ook) vrij aan de binnenlucht
Toestand van het materiaal	Onbeschadigd, niet verweerd

Beschrijving	Schoolborden
Omgeving	Binnen
Primaire drager	Inrichting (meubilair, ...)
Asbestmateriaal	Plaat, paneel, tablet - Generiek
Bindmiddel van asbestmateriaal	Cement
Gebondenheid op basis van bindmiddel	Hecht
Hoeveelheid (oppervlakte - dikte - aantal)	• 5,00 m ² - 0,50 cm - 2 stuks
Totaal volume	0,05 m ³
Eenvoudig bereikbaar	Ja
Bevestigingswijze	• Geklemd
Identificatiemethode	Vaststelling zonder monsternamen

Zorgvuldig beheren

- Zorg voor een veilig beheer. Vermijd het beschadigen van het asbestmateriaal. Controleer de toestand jaarlijks op wijzigingen.

- Eenvoudige handelingen: mag via doe-het-zelf of door werknemer(s) met opleidingsattest eenvoudige handelingen
Geen complexe situatie.

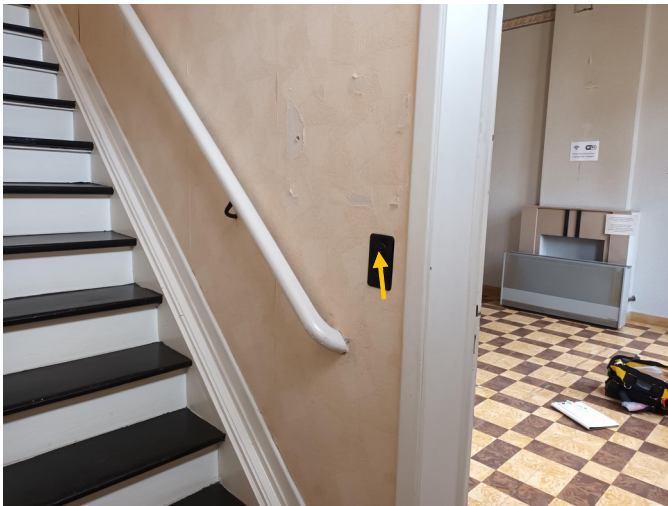
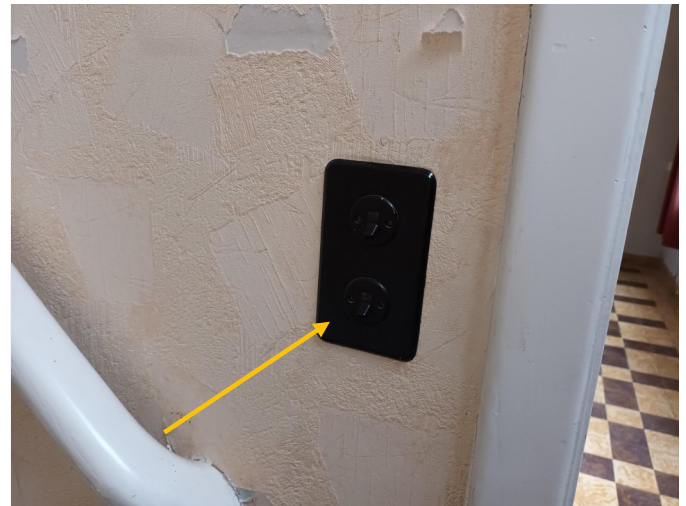
Eindbeoordeling materiaalrisico	Laag materiaalrisico en/of verlaagde kans op vezelvrijgave
---------------------------------	--

Gebondenheid	Categorie 1: hechtgebonden in oorsprong
Asbestsoort (vezeltype)	Crocidoliet aanwezig
Asbestconcentratie	Laag (< 50%)
Afschermingsgraad van het gehele materiaal	Geheel of deels (ook) vrij aan de binnenlucht
Toestand van het materiaal	Onbeschadigd, niet verweerd

Beschrijving	Bakeliet
Omgeving	Binnen
Primaire drager	Communicatie en elektrische infrastructuur en uitrusting
Asbestmateriaal	Plaat, paneel, tablet - Type Bakeliet
Bindmiddel van asbestmateriaal	Kunststof of -hars
Gebondenheid op basis van bindmiddel	Hecht
Hoeveelheid (oppervlakte - dikte - aantal)	• 0,10 m ² - 0,10 cm - 1 stuk
Totaal volume	< 0,001 m ³
Eenvoudig bereikbaar	Ja
Bevestigingswijze	• Geschroefd
Identificatiemethode	Vaststelling zonder monsternamen

Destructieve handeling voor identificatie	Nee
Opmerking	Geen staalname uitgevoerd: installatie nog in gebruik/onder spanning. In geval van renovatie/sloop is het aangeraden hier staal van te nemen of te behandelen als asbesthoudend.

Zorgvuldig beheren

- Zorg voor een veilig beheer. Vermijd het beschadigen van het asbestmateriaal. Controleer de toestand jaarlijks op wijzigingen.

- Eenvoudige handelingen: mag via doe-het-zelf of door werknemer(s) met opleidingsattest eenvoudige handelingen
Geen complexe situatie.

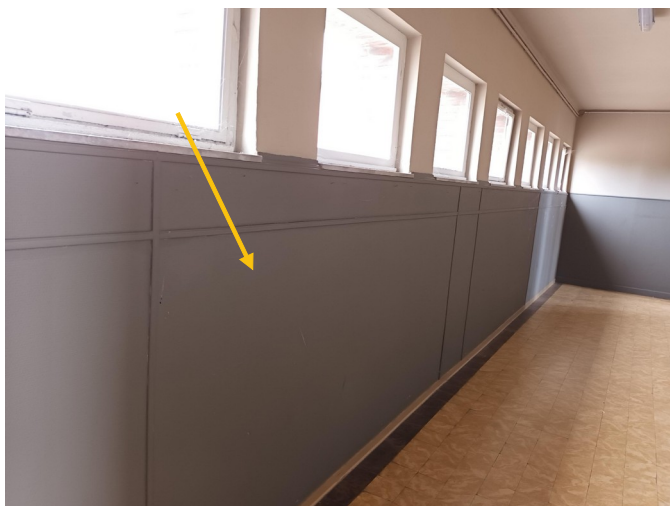
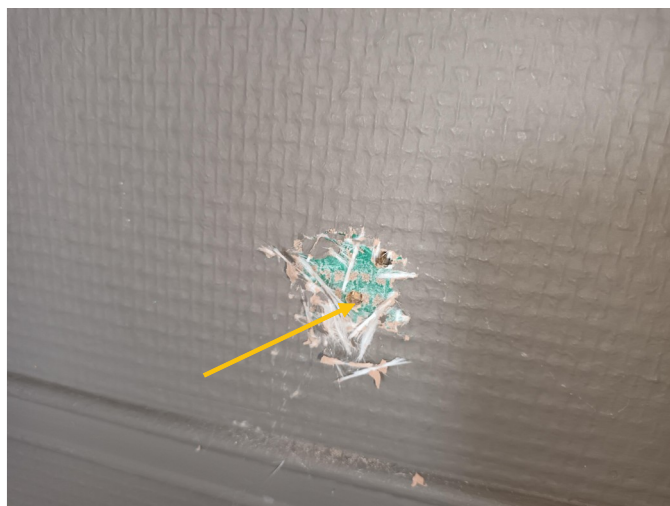
Eindbeoordeling materiaalrisico	Zeer laag materiaalrisico en/of zeer lage kans op vezelvrijgave
---------------------------------	---

Gebondenheid	Categorie 1: hechtgebonden in oorsprong
Asbestsoort (vezeltype)	Alleen chrysotiel
Asbestconcentratie	Laag (< 50%)
Afschermingsgraad van het gehele materiaal	Niet stootvaste afscherming
Toestand van het materiaal	Onbeschadigd, niet verweerd

Beschrijving	Asbestvezelplaat buitenmuur
Omgeving	Binnen
Primaire drager	Binnenwand
Asbestmateriaal	Plaat, paneel, tablet - Generiek
Bindmiddel van asbestmateriaal	Cement
Gebondenheid op basis van bindmiddel	Hecht
Hoeveelheid (oppervlakte - dikte - aantal)	• 80,00 m ² - 0,50 cm - 1 stuk
Totaal volume	0,40 m ³
Eenvoudig bereikbaar	Ja
Bevestigingswijze	• Genageld, geniet
Identificatiemethode	Vaststelling met bewijsdocument, zonder monstername

Destructieve handeling voor identificatie	Nee
Opmerking	Plaat werd reeds bemonsterd in bestaande inventaris opgesteld door SGS (AF-502323.04.A01)

Zorgvuldig beheren

- Zorg voor een veilig beheer. Vermijd het beschadigen van het asbestmateriaal. Controleer de toestand jaarlijks op wijzigingen.

- Hermetische zone (erkend asbestverwijderaar)
Hechtgebonden binnentoepassing die zeer moeilijk in zijn geheel kan verwijderd worden. Indien de aannemer kan aantonen dat dit kan zonder te breken is eenvoudige handelingen ook toegelaten.

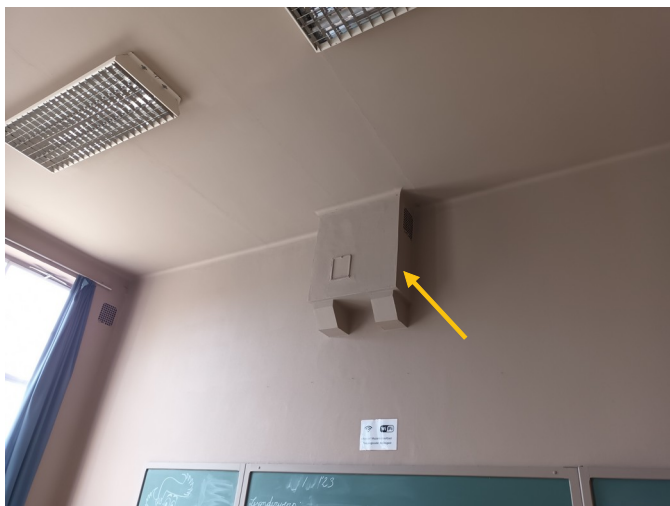
Permanente beperking

Reden: Het te onderzoeken materiaal situeert zich hoger dan 3,50 m te rekenen vanaf een veilige ondergrond

Uitleg van de asbestdeskundige: Er bevond zich een schouw tegen het plafond van een klaslokaal. Deze was hoger dan 3,5m. In geval van sloop/renovatie dient deze nog onderzocht te worden.

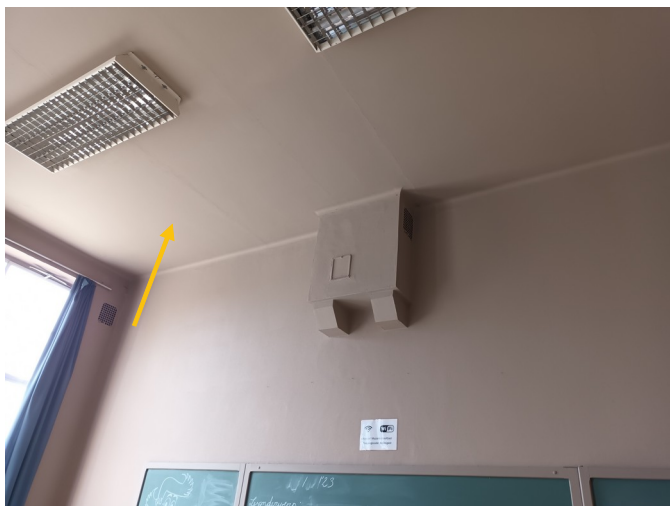
Tijdelijke beperking

Reden: Het te onderzoeken materiaal situeert zich hoger dan 3,50 m te rekenen vanaf een veilige ondergrond

Uitleg van de asbestdeskundige: De plafonds bevinden zich op hoger dan 3,5m. In geval van sloop/renovatie dienen deze nog onderzocht te worden.

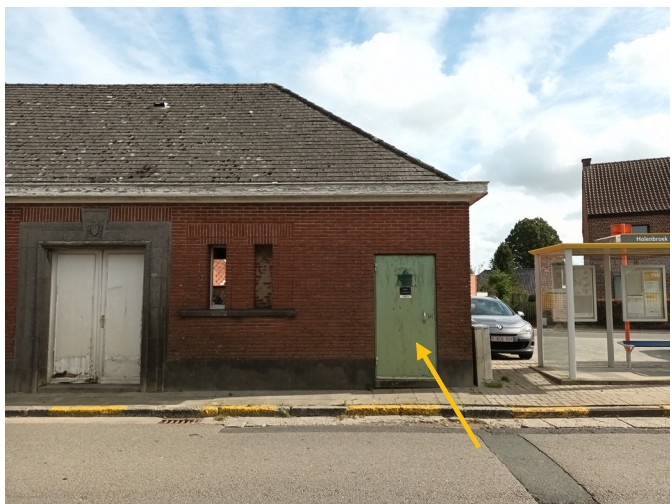
Tijdelijke beperking

Reden: Het onderzoek kan niet uitgevoerd worden binnen de bepalingen van de Welzijnswet

Uitleg van de asbestdeskundige: De hoogspanningscabine kan niet betreden worden. In geval van sloop/renovatie bijkomend onderzoek uit te voeren.

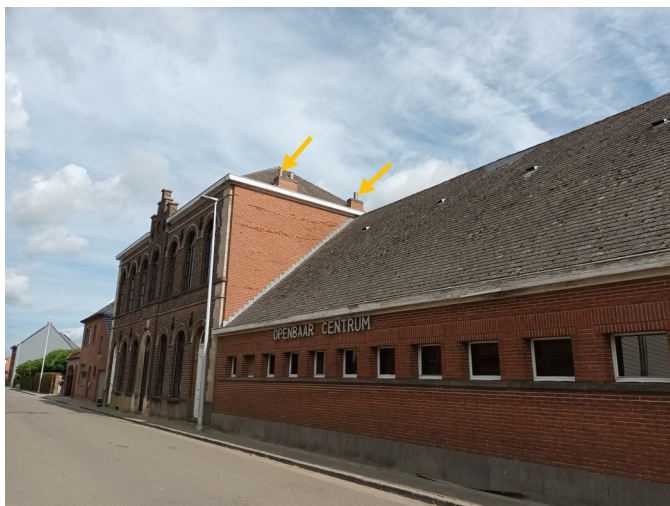
De rookgaskanalen bestaan uit gresbuizen. Deze zijn niet-asbestverdacht.

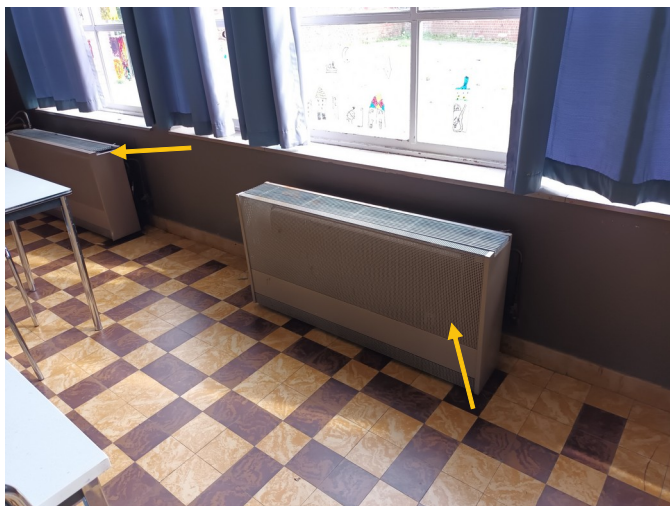
De gaskachels kunnen intern nog asbesthoudende toepassingen bevatten (bvb: koord, pakkingen,...). In geval van renovatie/sloop is het aangeraden een destructief onderzoek uit te voeren.

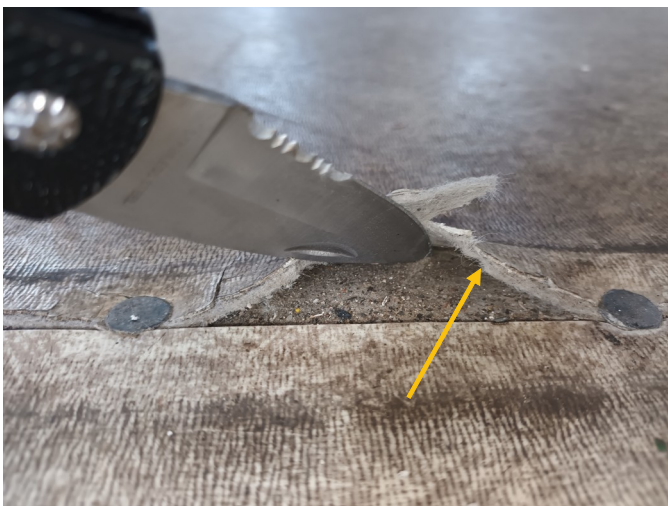
De vinylvloeren op de bovenverdieping werden visueel beoordeeld als niet-asbestverdacht.

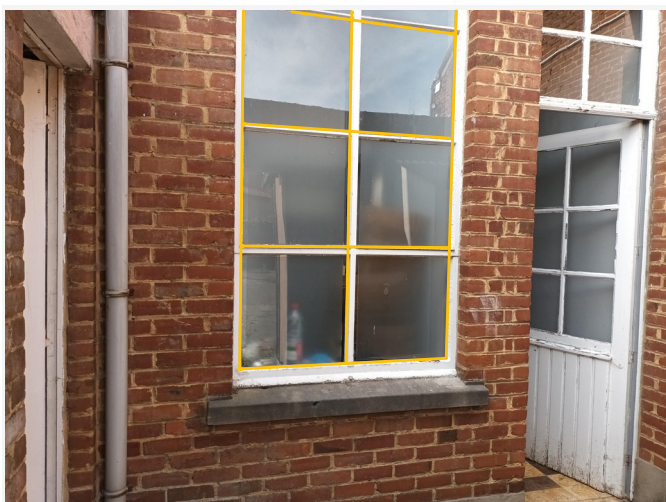
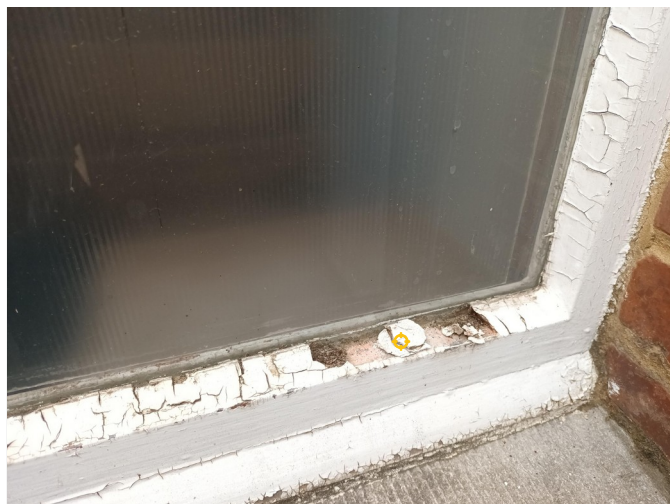
Geen asbest

#	Type	Referentie	Resultaat
12.1	Puntmonster	Staal 3	Geen asbest

Beschrijving	Mastiek (kader-glas) houten ramen
Omgeving	Buiten
Primaire drager	Wandopening verticaal (raam, deur, ...)
Bindmiddel van materiaal	Kitten, mastiek, pasta

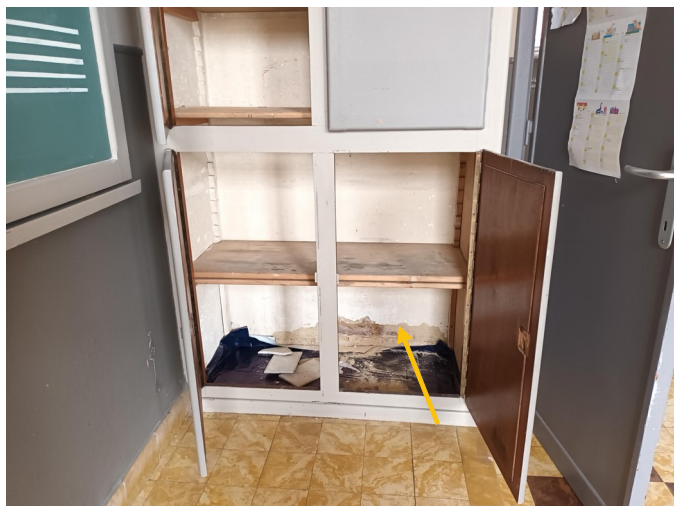
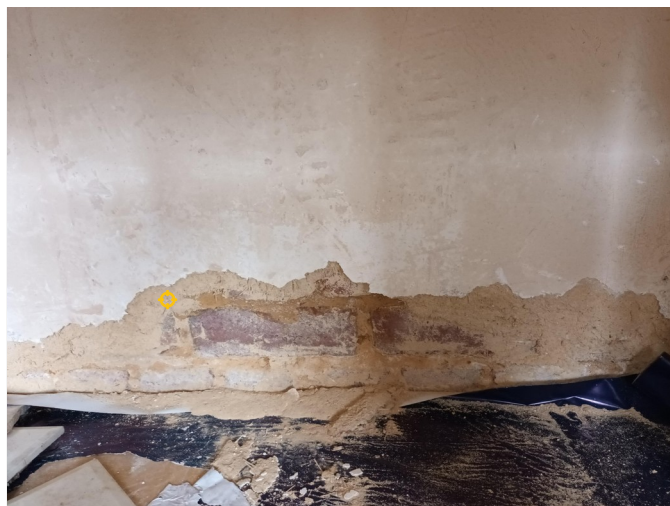
Geen asbest

#	Type	Referentie	Resultaat
13.1	Mengmonster	Staal 1	Geen asbest

Beschrijving	Pleisterwerk (muren) gelijkvloers
Omgeving	Binnen
Primaire drager	Binnenwand
Bindmiddel van materiaal	Gips - kalk

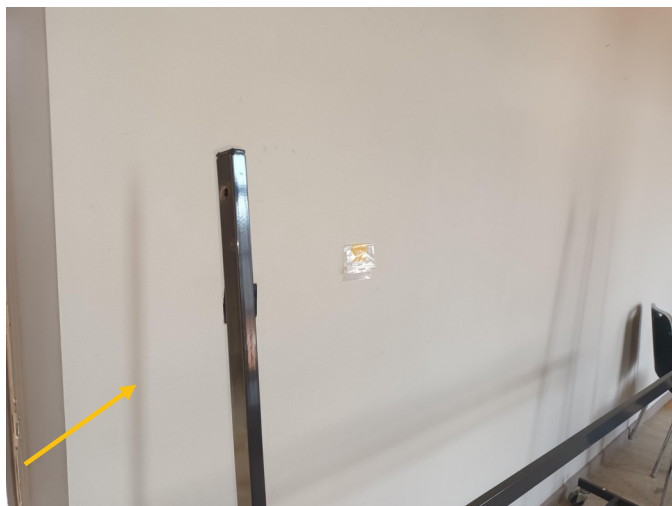
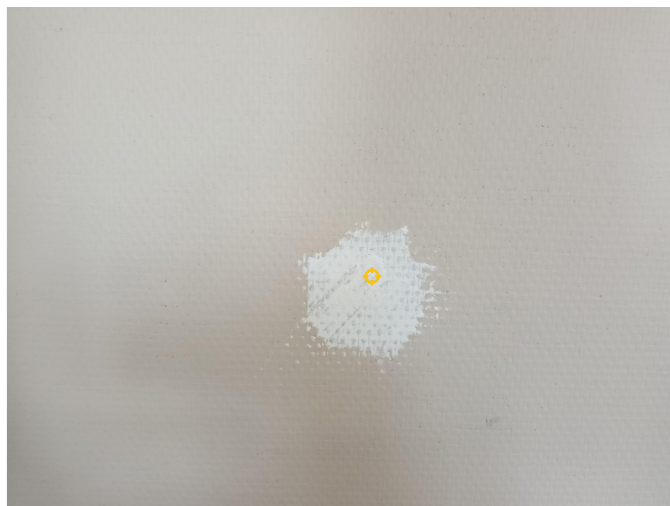
Geen asbest

#	Type	Referentie	Resultaat
14.1	Mengmonster	Staal 2	Geen asbest

Beschrijving	Pleisterwerk (muren) bovenverdieping
Omgeving	Binnen
Primaire drager	Binnenwand
Bindmiddel van materiaal	Gips - kalk
