Asbestinventarisatetest

Stenenmuurstraat 26, 9112 Sint-Niklaas

Attestnummer : 20240205-000362.000

Uitgegeven op : 05.02.2024

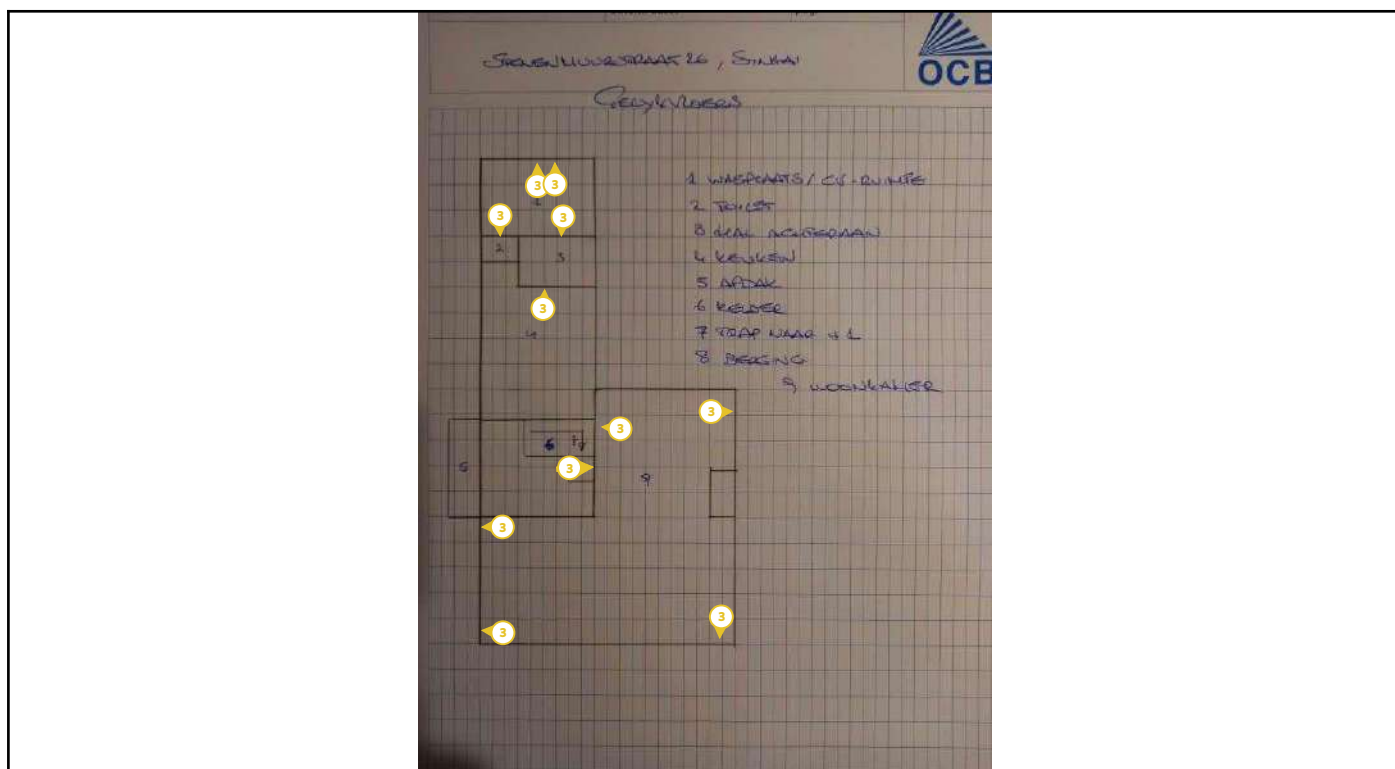
Plan 1.4: Gelijkvloers bakeliet

Beschrijving	Type	Actie
3. Bakelieten toepassingen in woning en garage	Asbestmateriaal	Zorgvuldig beheren

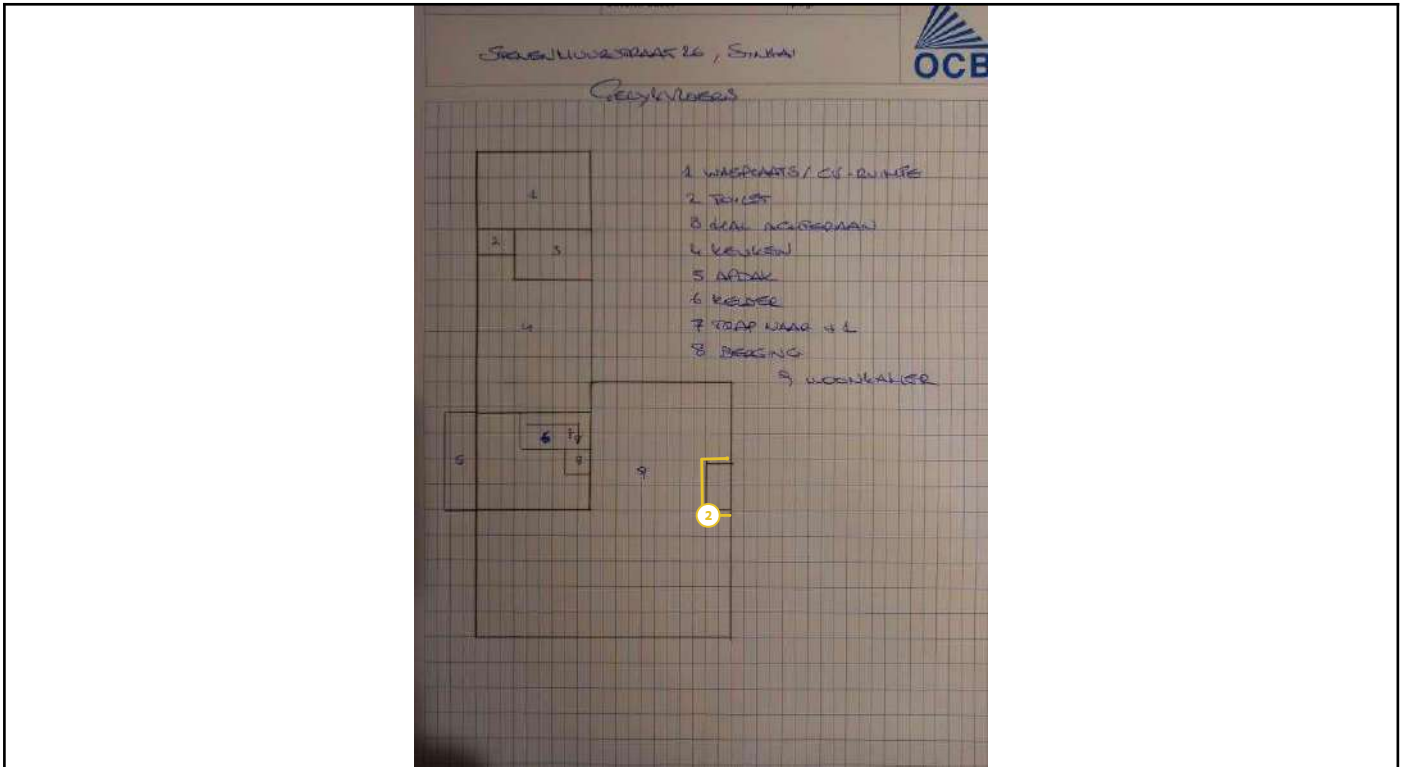
Plan 1.5: Gelijkvloers massal

Beschrijving	Type	Actie
2. Massal aan haard in woonkamer	Asbestmateriaal	Zorgvuldig beheren

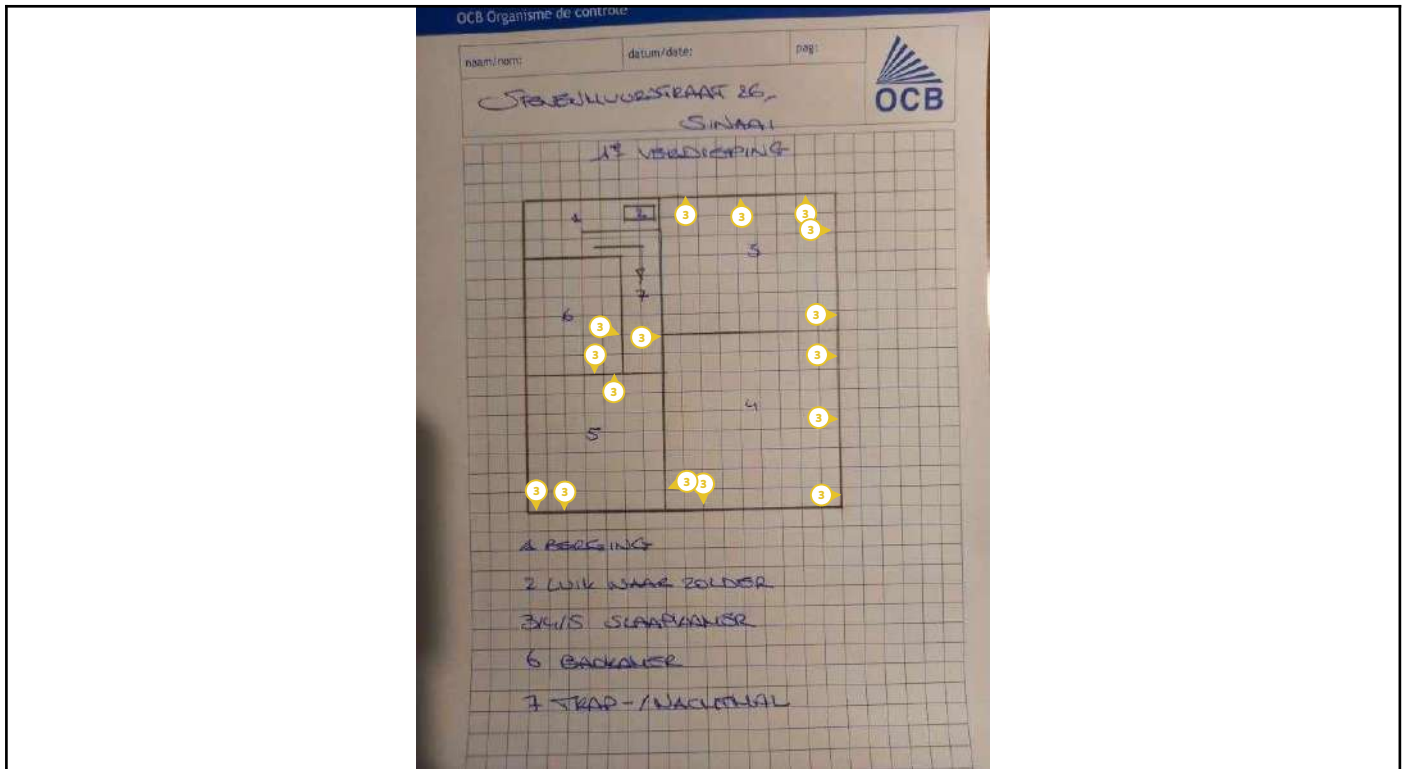
Plan 1.7: 1e verdieping bakeliet

Beschrijving	Type	Actie
3. Bakelieten toepassingen in woning en garage	Asbestmateriaal	Zorgvuldig beheren

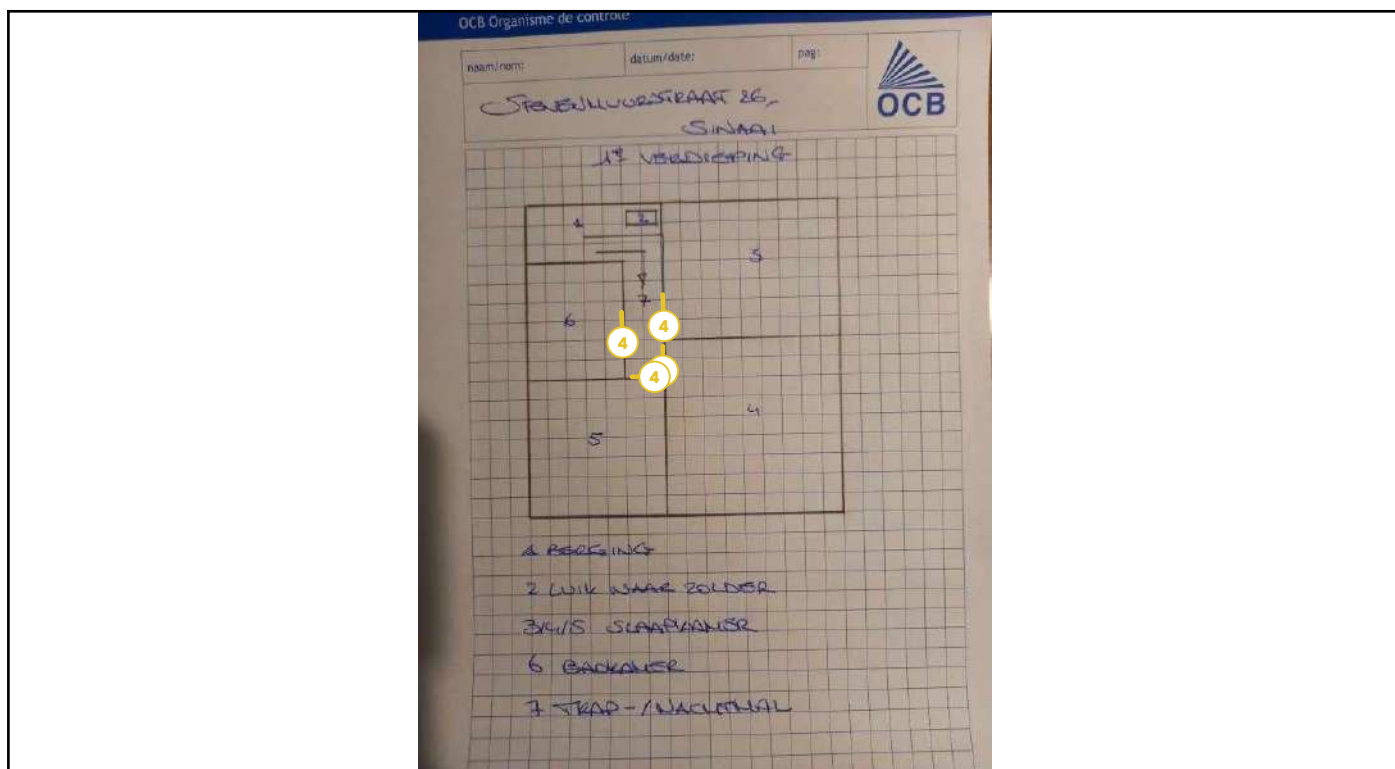
Plan 1.8: 1e verdieping massal

Beschrijving	Type	Actie
4. Massal deurorpels op + 1	Asbestmateriaal	Zorgvuldig beheren

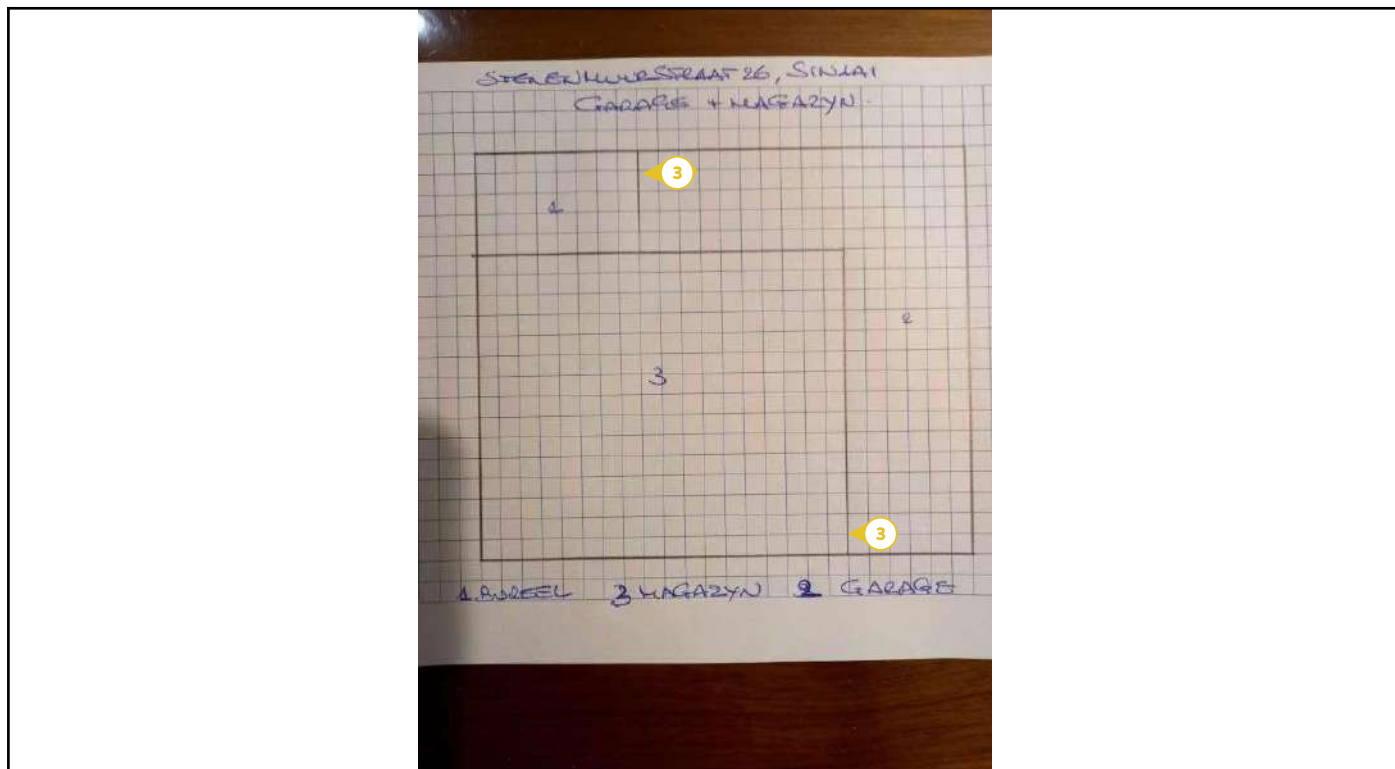
Plan 2.1: Magazijn + garage bakeliet

Beschrijving	Type	Actie
3. Bakelieten toepassingen in woning en garage	Asbestmateriaal	Zorgvuldig beheren

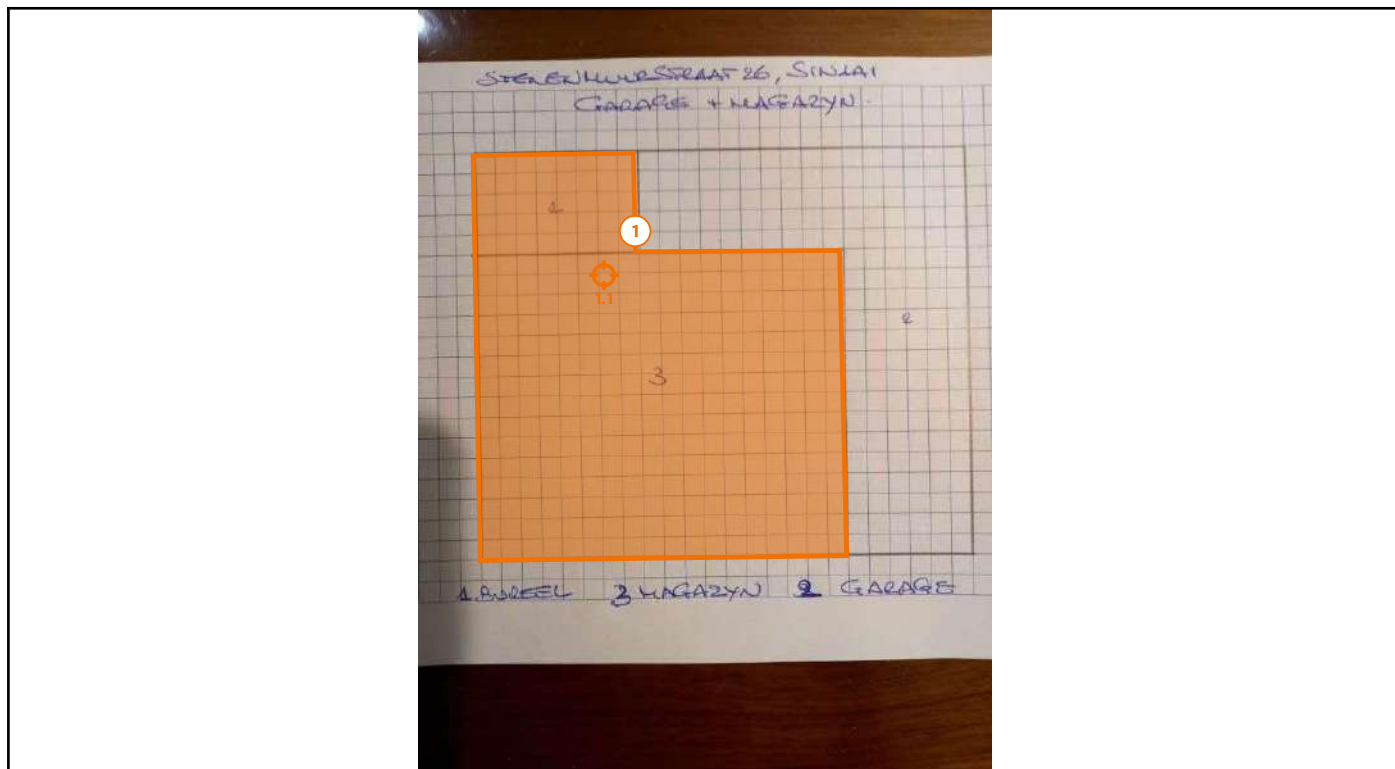
Plan 2.2: Magazijn + garage vloerzeil

Beschrijving	Type	Actie
1. Vloerzeil in magazijn	Asbestmateriaal	Verwijderen
1.1 Code: Vloerzeil	Puntmonster	-

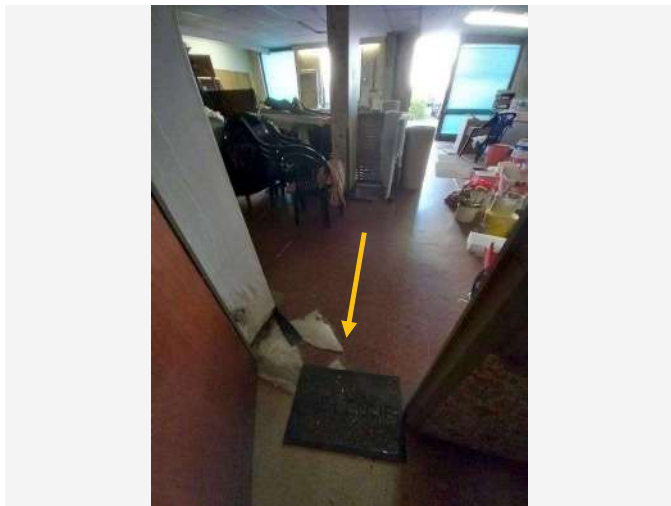
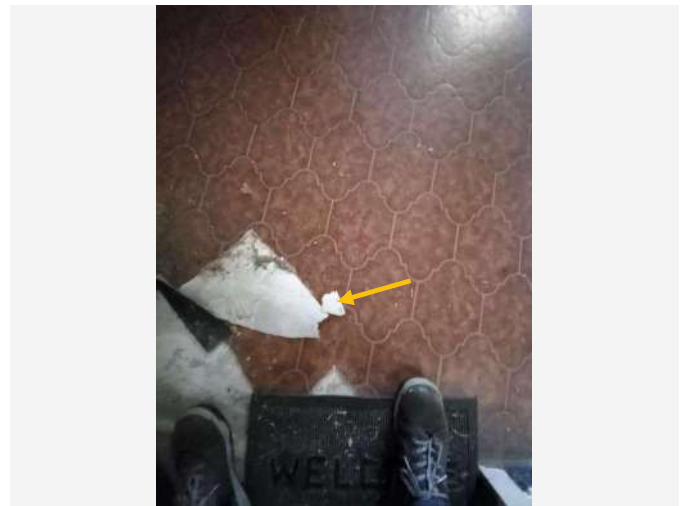
Overzichtsfoto

Detailfoto

Eindbeoordeling materiaalisico	Verhoogd materiaalisico en/of verhoogde kans op vezelvrijgave
--------------------------------	---

Gebondenheid	Categorie 1: hechtgebonden in oorsprong
Asbestsoort (vezeltype)	Alleen chrysotiel
Asbestconcentratie	Laag (< 50%)
Afschermingsgraad van het gehele materiaal	Geheel of deels (ook) vrij aan de binnenlucht
Toestand van het materiaal	Matig beschadigd, matig verweerd

Beschrijving	Vloerzeil in magazijn
Omgeving	Binnen
Primaire drager	Vloer
Asbestmateriaal	Prefab - afwerking - Vloerzeil
Bindmiddel van asbestmateriaal	Kunststof of -hars
Gebondenheid op basis van bindmiddel	Hecht
Hoeveelheid (oppervlakte - aantal)	• 85,00 m ² - 1 stuk
Totale oppervlakte	85,00 m ²

Verwijderen

- Zorg voor een veilig beheer en verwijder dit asbestmateriaal wanneer het bij werken eenvoudig bereikbaar wordt. Controleer de toestand jaarlijks op wijzigingen.

- Hermetische zone (erkend asbestverwijderaar)
Vezelvrijgave bij verwijdering is onvermijdelijk => enkel te verwijderen in hermetische zone.

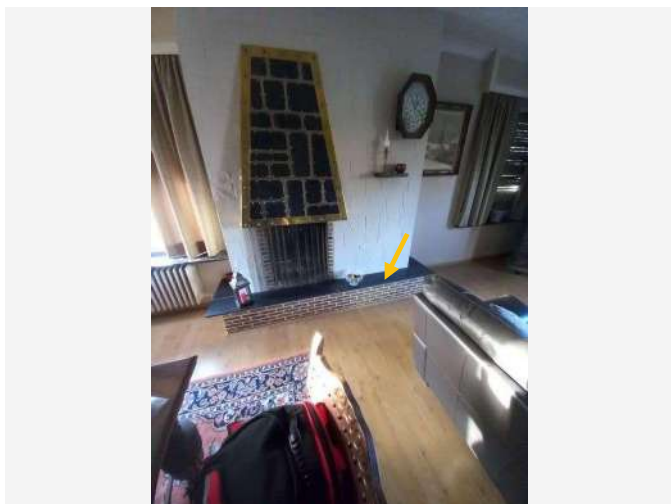
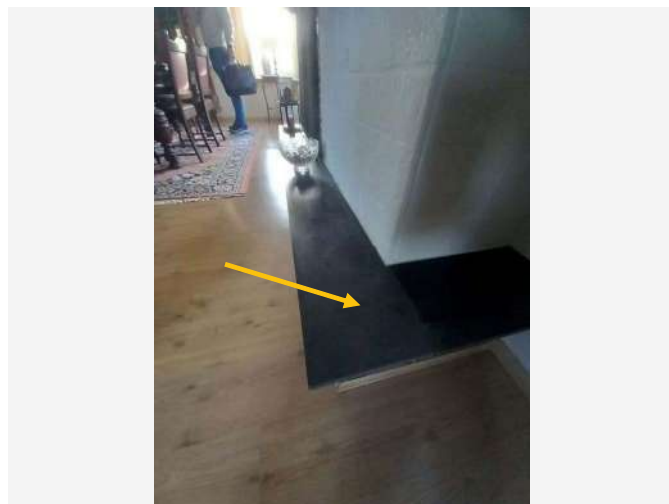
Overzichtsfoto

Detailfoto

Eindbeoordeling materiaalrisico	Zeer laag materiaalrisico en/of zeer lage kans op vezelvrijgave
---------------------------------	---

Gebondenheid	Categorie 1: hechtgebonden in oorsprong
Asbestsoort (vezeltype)	Crocidoliet aanwezig
Asbestconcentratie	Laag (< 50%)
Afschermingsgraad van het gehele materiaal	Niet stootvaste afscherming
Toestand van het materiaal	Onbeschadigd, niet verweerd

Beschrijving	Massal aan haard in woonkamer
Omgeving	Binnen
Primaire drager	Ruimteverwarming
Asbestmateriaal	Plaat, paneel, tablet - Type Massal
Bindmiddel van asbestmateriaal	Cement
Gebondenheid op basis van bindmiddel	Hecht
Hoeveelheid (oppervlakte - dikte - aantal)	• 1,00 m ² - 2,00 cm - 1 stuk
Totaal volume	0,02 m ³
Eenvoudig bereikbaar	Ja
Bevestigingswijze	• Verlijmd, ingegoten, versmeerd
Identificatiemethode	Vaststelling zonder monsternamen

Zorgvuldig beheren

- Zorg voor een veilig beheer. Vermijd het beschadigen van het asbestmateriaal. Controleer de toestand jaarlijks op wijzigingen.

- Eenvoudige handelingen: mag via doe-het-zelf of door werknemer(s) met opleidingsattest eenvoudige handelingen
Verwijderen zonder te beschasigen.

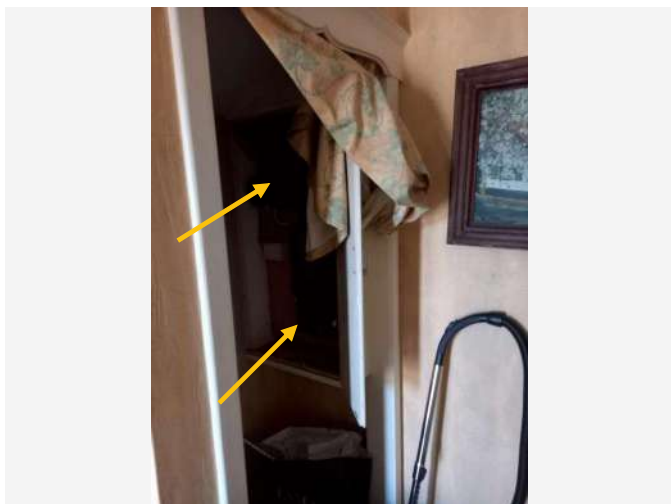
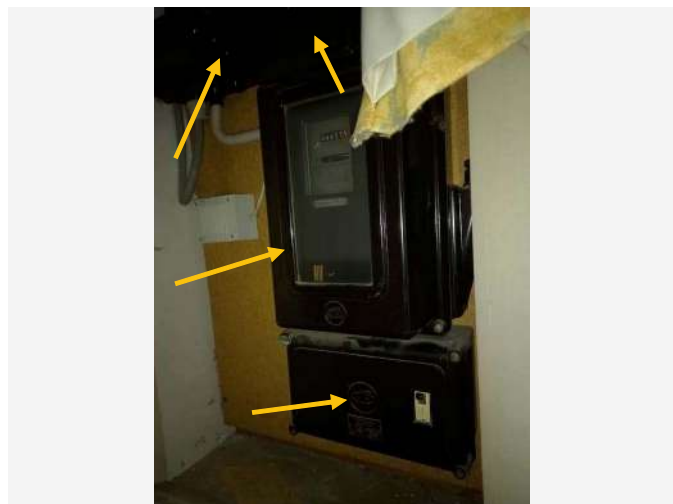
Overzichtsfoto

Detailfoto

Eindbeoordeling materiaalrisico	Laag materiaalrisico en/of verlaagde kans op vezelvrijgave
---------------------------------	--

Gebondenheid	Categorie 1: hechtgebonden in oorsprong
Asbestsoort (vezeltype)	Crocidoliet aanwezig
Asbestconcentratie	Laag (< 50%)
Afschermingsgraad van het gehele materiaal	Geheel of deels (ook) vrij aan de binnenlucht
Toestand van het materiaal	Onbeschadigd, niet verweerd

Beschrijving	Bakelieten toepassingen in woning en garage
Omgeving	Binnen
Primaire drager	Communicatie en elektrische infrastructuur en uitrusting
Asbestmateriaal	Plaat, paneel, tablet - Type Bakeliet
Bindmiddel van asbestmateriaal	Kunststof of -hars
Gebondenheid op basis van bindmiddel	Hecht
Hoeveelheid (oppervlakte - dikte - aantal)	<ul style="list-style-type: none"> • 0,01 m² - 0,50 cm - 23 stuks • 0,02 m² - 0,50 cm - 3 stuks • 0,03 m² - 0,50 cm - 2 stuks • 0,15 m² - 0,50 cm - 4 stuks • 0,25 m² - 0,50 cm - 1 stuk • 0,40 m² - 0,50 cm - 1 stuk

Zorgvuldig beheren

- Zorg voor een veilig beheer. Vermijd het beschadigen van het asbestmateriaal. Controleer de toestand jaarlijks op wijzigingen.

- Eenvoudige handelingen: mag via doe-het-zelf of door werknemer(s) met opleidingsattest eenvoudige handelingen
Met behulp van handereedschap verwijderen zonder te beschadigen.

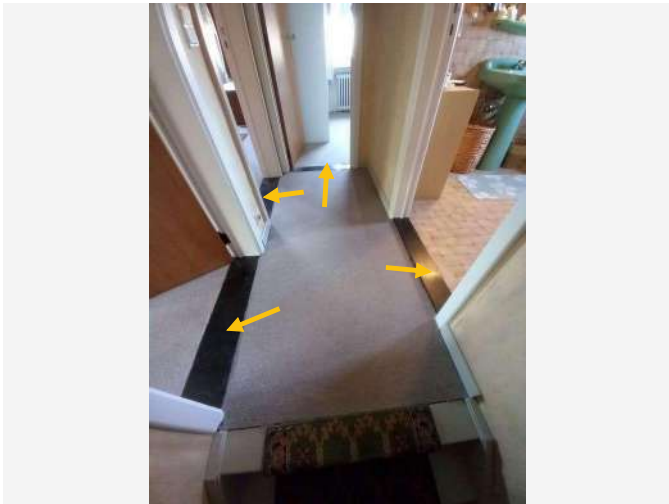
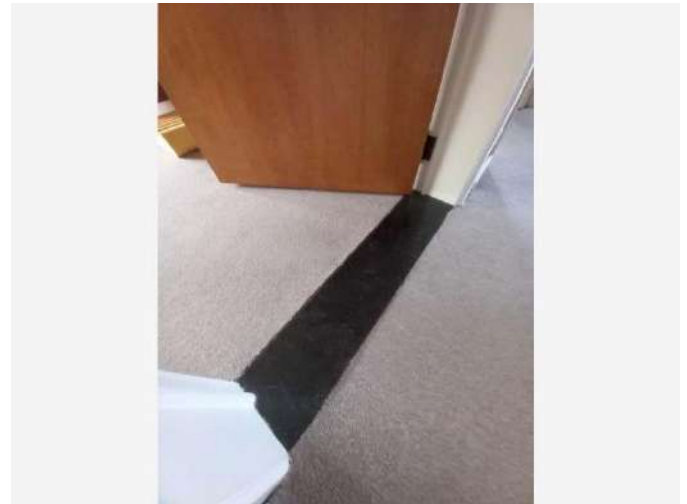
Overzichtsfoto

Detailfoto

Eindbeoordeling materiaalrisico	Zeer laag materiaalrisico en/of zeer lage kans op vezelvrijgave
---------------------------------	---

Gebondenheid	Categorie 1: hechtgebonden in oorsprong
Asbestsoort (vezeltype)	Crocidoliet aanwezig
Asbestconcentratie	Laag (< 50%)
Afschermingsgraad van het gehele materiaal	Niet stootvaste afscherming
Toestand van het materiaal	Onbeschadigd, niet verweerd

Beschrijving	Massal deurorpels op + 1
Omgeving	Binnen
Primaire drager	Vloer
Asbestmateriaal	Plaat, paneel, tablet - Type Massal
Bindmiddel van asbestmateriaal	Cement
Gebondenheid op basis van bindmiddel	Hecht
Hoeveelheid (oppervlakte - dikte - aantal)	• 0,15 m ² - 2,00 cm - 4 stuks
Totaal volume	0,012 m ³
Eenvoudig bereikbaar	Ja
Bevestigingswijze	• Verlijmd, ingegoten, versmeerd
Identificatiemethode	Vaststelling zonder monsternamen

Zorgvuldig beheren

- Zorg voor een veilig beheer. Vermijd het beschadigen van het asbestmateriaal. Controleer de toestand jaarlijks op wijzigingen.

- Eenvoudige handelingen: mag via doe-het-zelf of door werknemer(s) met opleidingsattest eenvoudige handelingen
Verwijderen zonder te beschadigen.

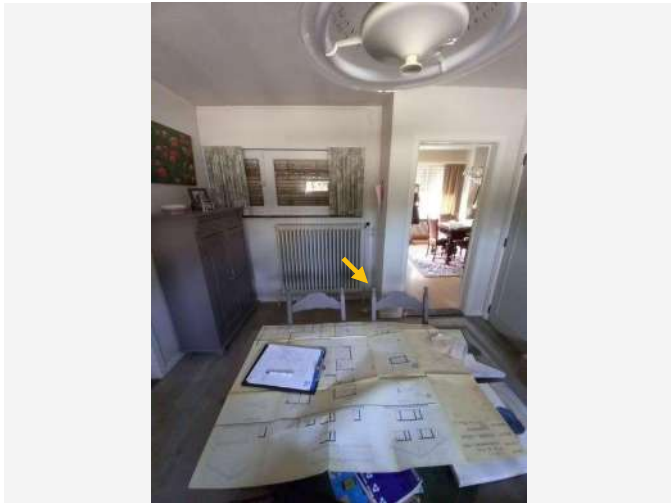
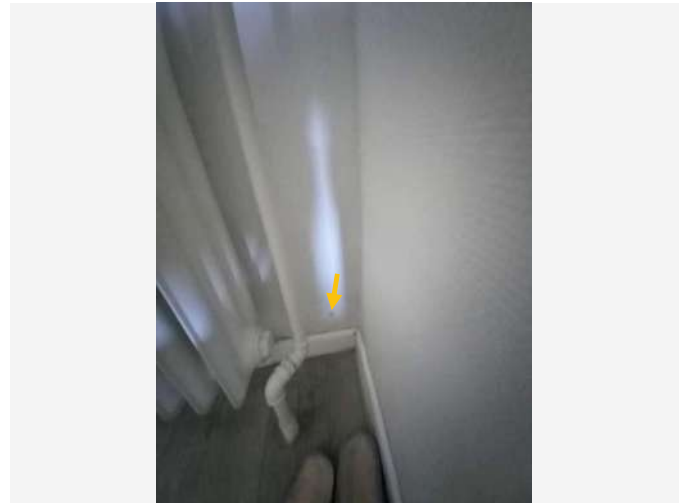
Fiche 5: Pleister wand

Overzichtsfoto

Detailfoto

Geen asbest

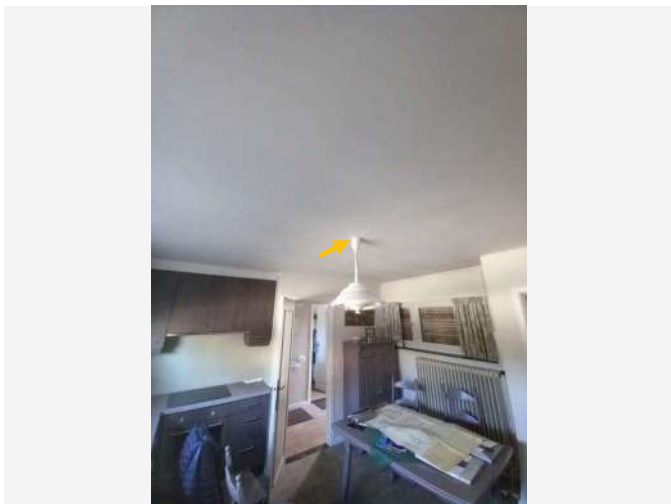
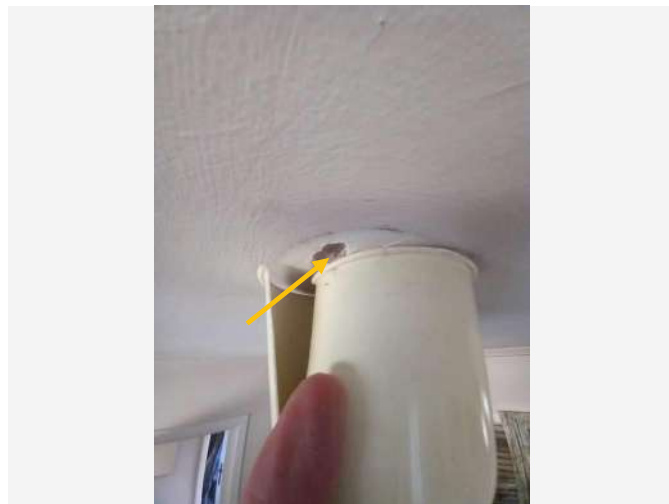
Overzichtsfoto

Detailfoto

Geen asbest

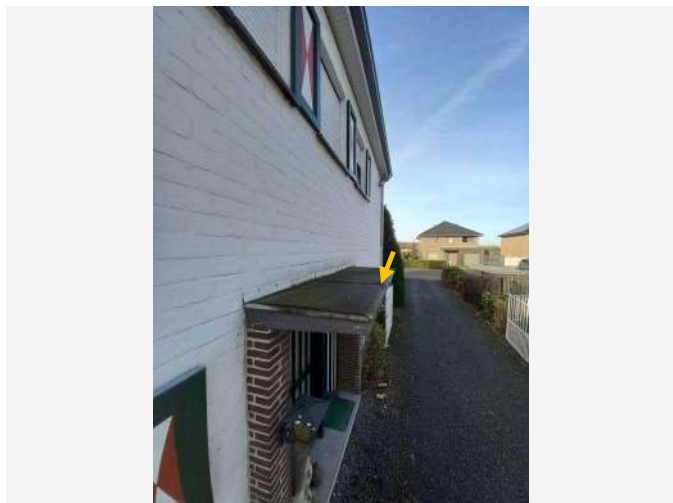
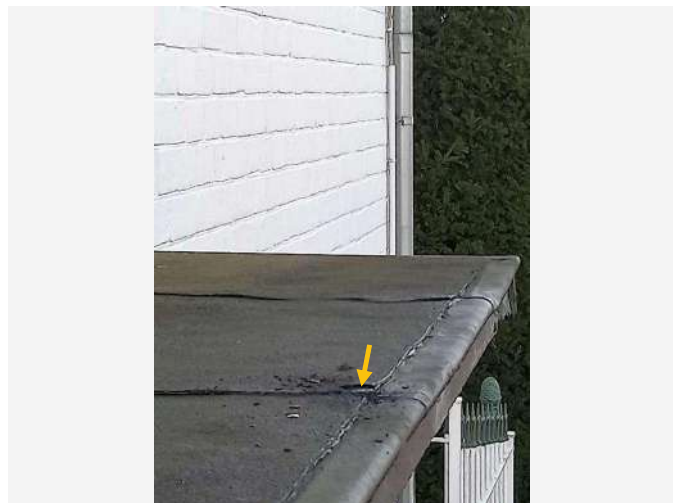
Fiche 7: Roofing op magazijn + garage en afdak aan voordeur

Overzichtsfoto

Detailfoto

Geen asbest
