Asbestinventarisatetest

Dries 68, 9112 Sint-Niklaas

Attestnummer : 20240823-000195.000

Uitgegeven op : 23.08.2024

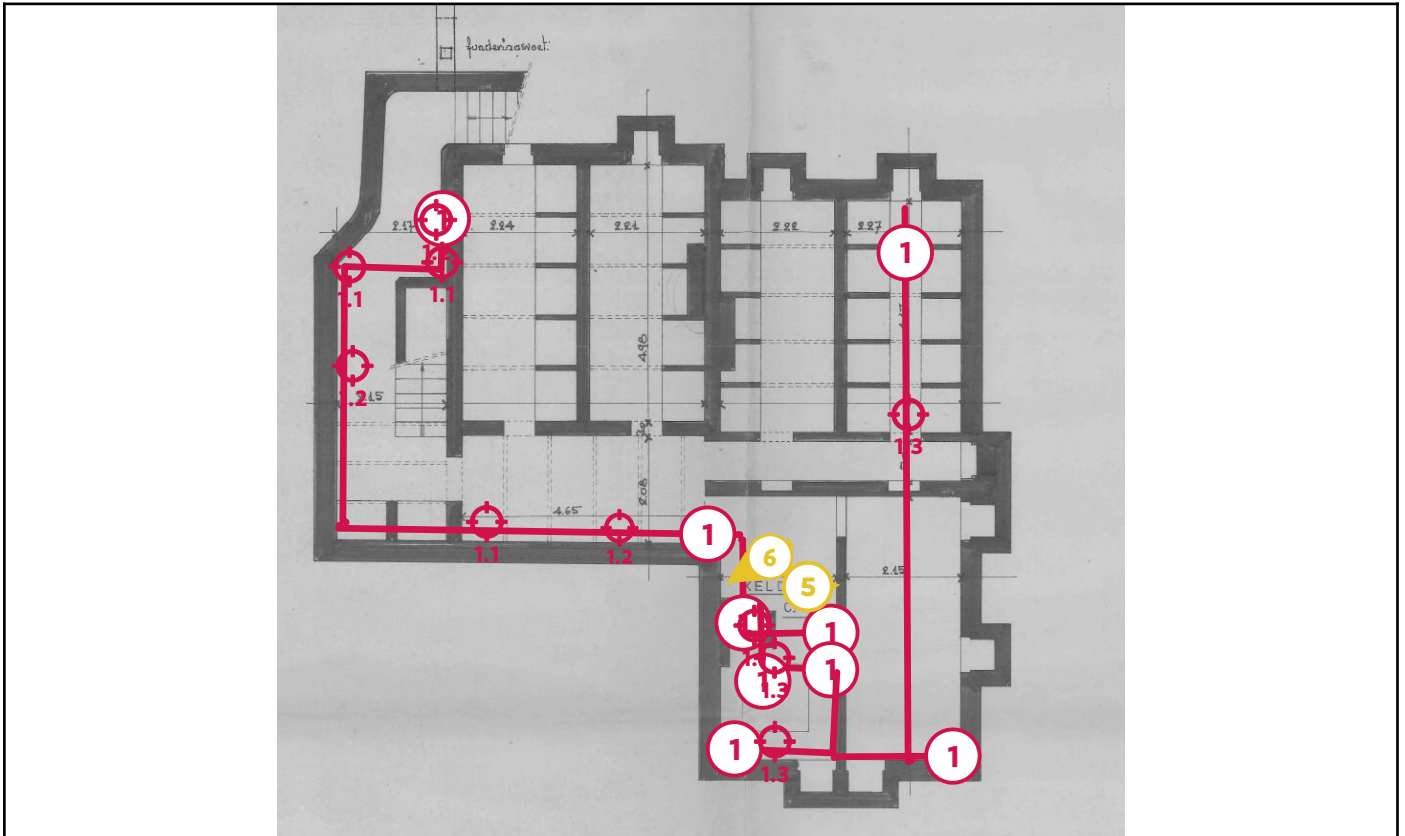
Plan 1.1: grondplan kelder

Beschrijving	Type	Actie
1. leidingisolatie kelderverdieping	Asbestmateriaal	Dringend verwijderen
1.1 Code: 200824a5 bocht	Mengmonster	-
1.2 Code: 200824a6 recht 1	Mengmonster	-
1.3 Code: 200824a7 recht 2	Mengmonster	-
5. Elektrische infrastructuur bakeliet	Asbestmateriaal	Zorgvuldig beheren
6. Roetschuifje asbestcement	Asbestmateriaal	Zorgvuldig beheren

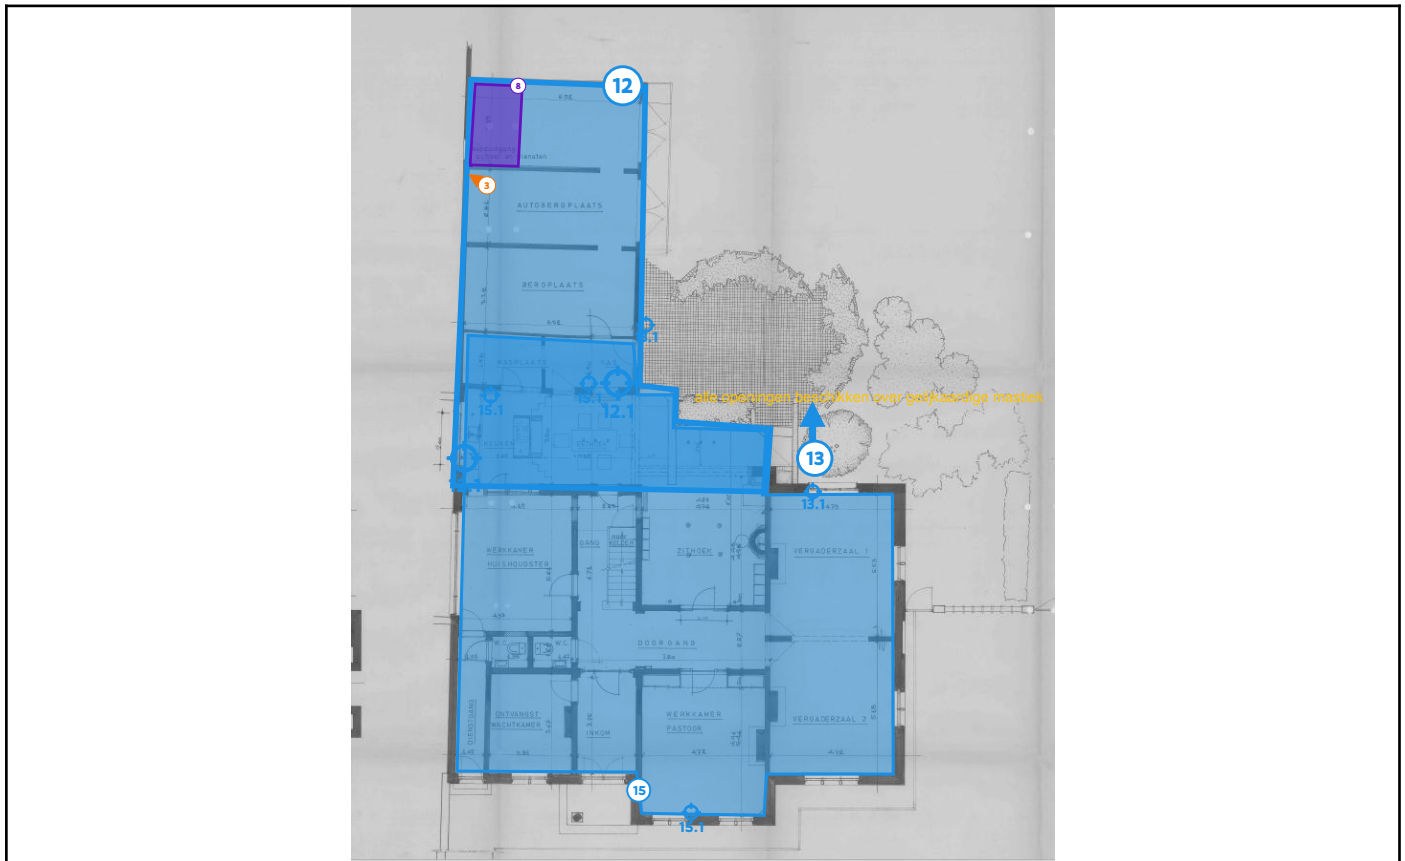
Plan 1.2: grondplan gelijkvloers

Beschrijving	Type	Actie
3. Rookgaskanaal garage	Asbestmateriaal	Verwijderen
8. Niet toegankelijke ruimte	Beperking	-
12. Roofing dakbedekking plat dak	Geen asbest	-
12.1 Code: 200824a3	Mengmonster	-
13. Mastiek tussen gevelsteen en profiel ramen	Geen asbest	-
13.1 Code: 200824a4	Mengmonster	-
15. Muurpleister	Geen asbest	-
15.1 Code: 200824a1	Mengmonster	-

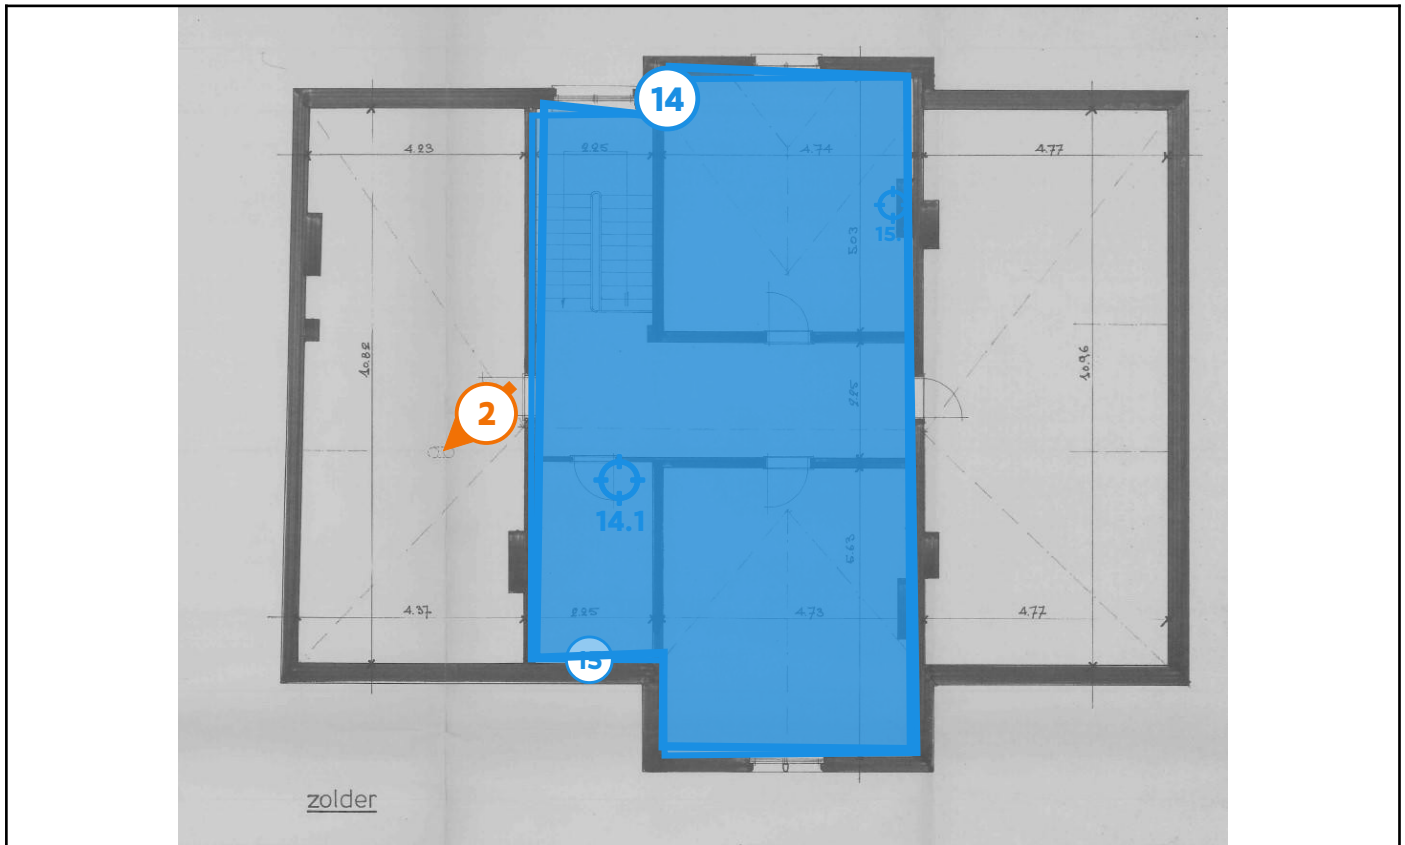
Plan 1.4: grondplan zolderverdieping

Beschrijving	Type	Actie
2. Rookgaskanaal zolderverdieping	Asbestmateriaal	Verwijderen
14. plafondpleister	Geen asbest	-
14.1 Code: 200823a2	Mengmonster	-
15. Muurpleister	Geen asbest	-
15.1 Code: 200824a1	Mengmonster	-

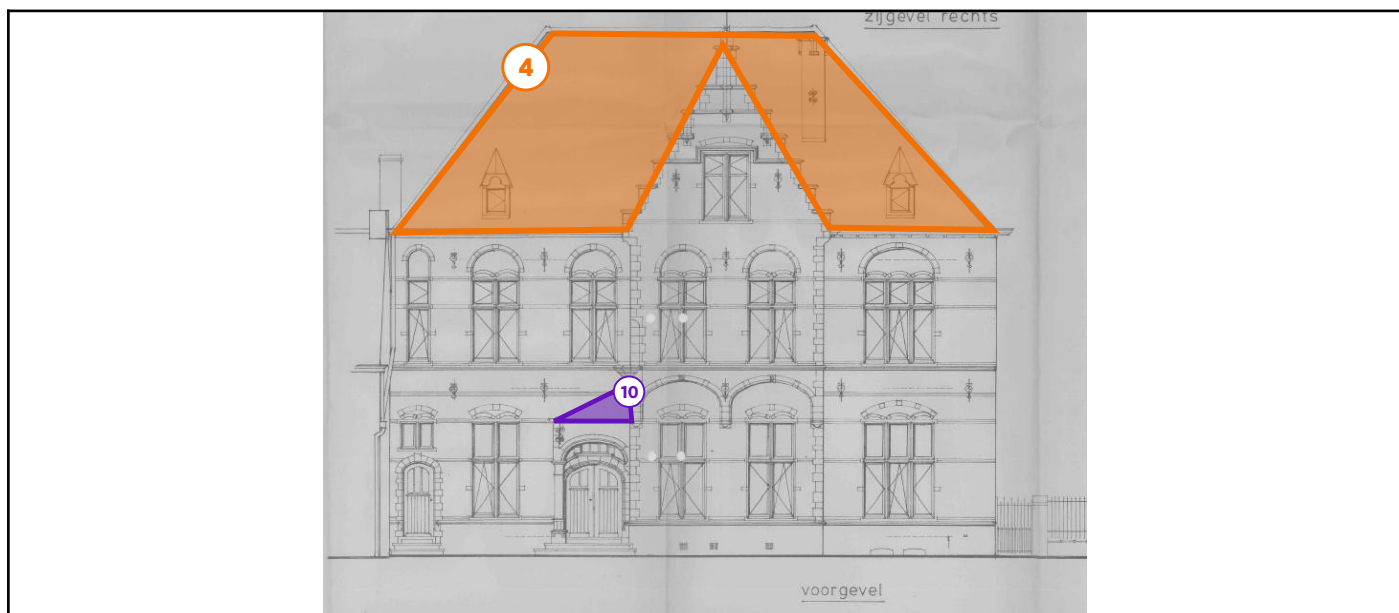
Plan 1.6: voorgevel gebouw

Beschrijving	Type	Actie
4. Onderdakbeplating menuiserite	Asbestmateriaal	Maatregelen nemen
10. dakbedekking - natuurleien	Advies	-

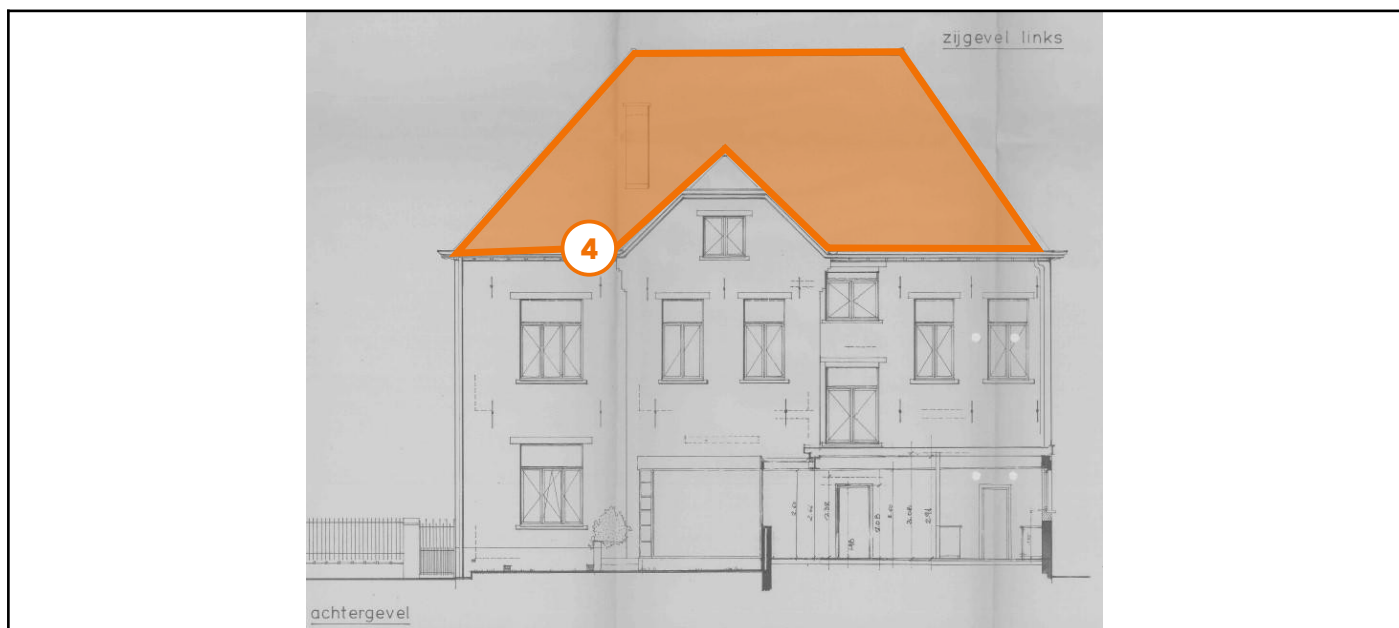
Plan 1.7: achtergevel

Beschrijving	Type	Actie
4. Onderdakbeplating menuiserite	Asbestmateriaal	Maatregelen nemen

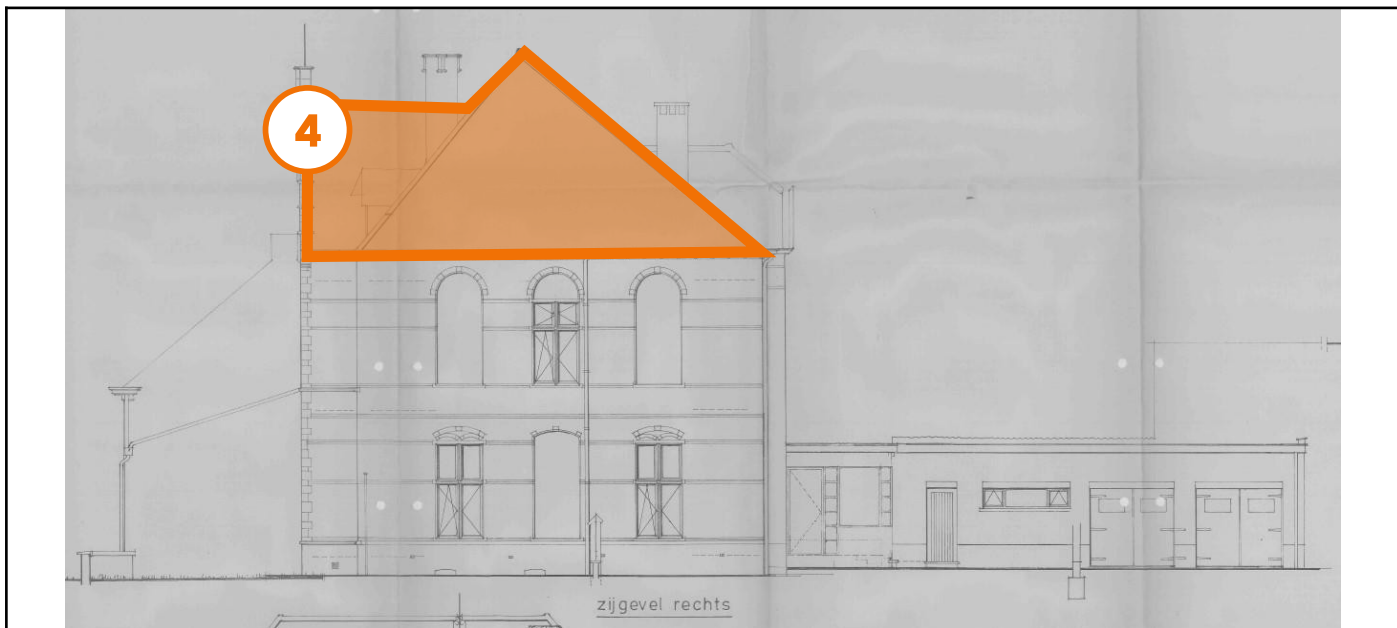
Plan 1.8: Zijgevel rechts

Beschrijving	Type	Actie
4. Onderdakbeplating menuiserie	Asbestmateriaal	Maatregelen nemen

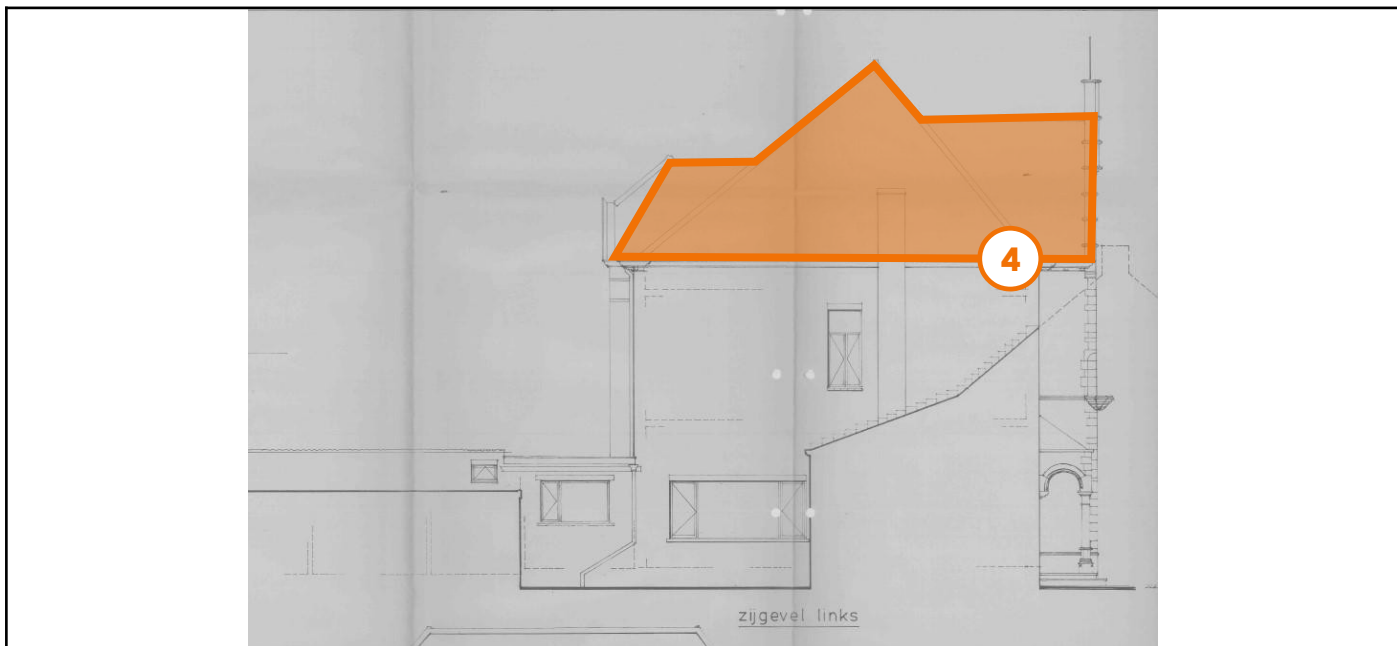
Plan 1.9: zijgevel links

Beschrijving	Type	Actie
4. Onderdakbeplating menuiserie	Asbestmateriaal	Maatregelen nemen

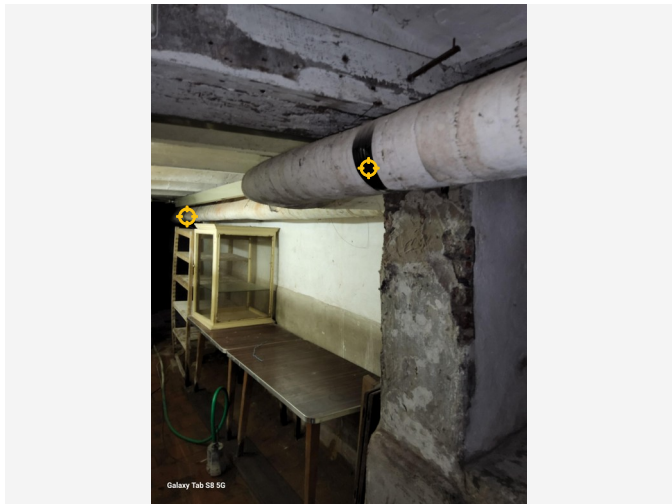
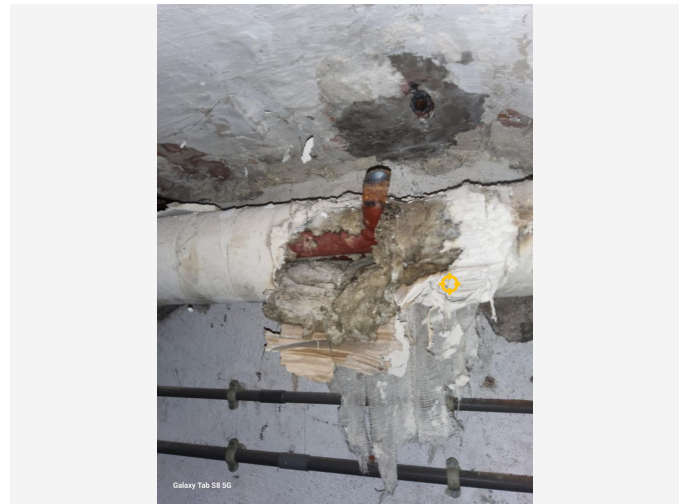
Het asbestmateriaal valt onder de mijlpaal van 2034.

Eindbeoordeling materiaalrisico	Hoog materiaalrisico en/of hoge kans op vezelvrijgave
---------------------------------	---

Gebondenheid	Categorie 2: niet-hechtgebonden met matrix
Asbestsoort (vezeltype)	Amfibool aanwezig, uitgezonderd crocidoliet
Asbestconcentratie	Hoog ($\geq 50\%$)
Afschermingsgraad van het gehele materiaal	Geheel of deels (ook) vrij aan de binnenlucht
Toestand van het materiaal	Zwaar beschadigd, zwaar verweerd

#	Type	Referentie	Resultaat
1.1	Mengmonster	200824a5 bocht	Amosiet
1.2	Mengmonster	200824a6 recht 1	Geen asbest
1.3	Mengmonster	200824a7 recht 2	Chrysotiel, Amosiet

Beschrijving	leidingisolatie kelderverdieping
Omgeving	Binnen
Primaire drager	HVAC infrastructuur en uitrusting
Asbestmateriaal	In-situ afwerkingslagen - Thermische isolatie
Bindmiddel van asbestmateriaal	Gips - kalk
Gebondenheid op basis van bindmiddel	Niet-hechtgebonden
Hoeveelheid (lengte - omtrek - dikte - aantal)	<ul style="list-style-type: none"> • 45,00 m - 60,00 cm - 1,00 cm - 1 stuk
Totaal volume	0,27 m ³
Eenvoudig bereikbaar	Ja
Bevestigingswijze	<ul style="list-style-type: none"> • Verlijmd, ingegoten, versmeerd
Identificatiemethode	Vaststelling met monstername
Destructieve handeling voor identificatie	Nee
Opmerking	<p>In de kelder bevindt zich ongeveer 50 lm asbesthoudende leidingisolatie. Deze werd bemonsterd aan de hand van 3 mengmonsters waarvan enerzijds de bochten, anderzijds de rechte stukken van het voorste deel kelder (tot aan CV lokaal) en anderzijds de rechte stukken van het achterste gedeelte (vanaf en in CV lokaal). De leidingisolatie bevindt zich hoofdzakelijk in slechte staat. Monsternames werden uitgevoerd tot op de drager ter hoogte van bestaande beschadigingen. Er werd zowel chrysotiel als amosiet aangetroffen in de leidingisolatie.</p>

Dringend verwijderen

- Sluit de ruimte luchtdicht af en vermijd het betreden van de ruimte.
- Verwijder dit asbestmateriaal zo snel mogelijk. Volg de toestand goed op.

- Hermetische zone (erkend asbestverwijderaar)
Deze verwijdermethode valt onder de vorm van hermetische zone conform de VLAREM en de Codex Welzijn op het werk. Het verwijderen van deze toepassing in vormt dankzij de gesloten binnenruimte een groot risico op het inademen van asbestvezels. Alle maatregelen opgenomen in de wetgeving moeten strikt nageleefd worden.

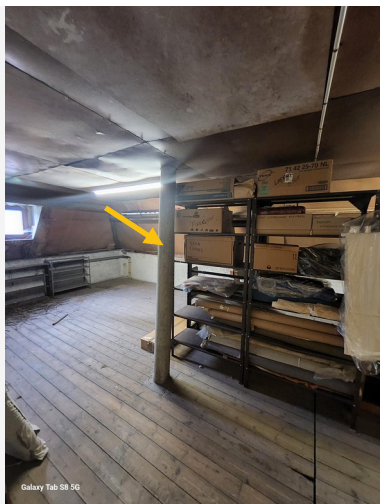
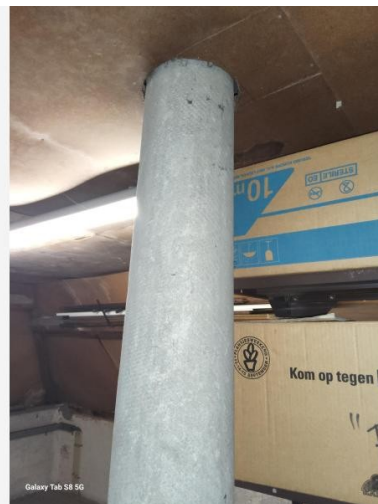
Het asbestmateriaal valt onder de mijlpaal van 2040.

Eindbeoordeling materiaalrisico	Verhoogd materiaalrisico en/of verhoogde kans op vezelvrijgave
---------------------------------	--

Gebondenheid	Categorie 1: hechtgebonden in oorsprong
Asbestsoort (vezeltype)	Crocidoliet aanwezig
Asbestconcentratie	Laag (< 50%)
Afschermingsgraad van het gehele materiaal	Geheel of deels (ook) vrij aan de binnenlucht
Toestand van het materiaal	Licht beschadigd, licht verweerd. Intact calciumsilicaatmateriaal of categorie III 'gebondenheid'

Beschrijving	Rookgaskanaal zolderverdieping
Omgeving	Binnen
Primaire drager	HVAC infrastructuur en uitrusting
Asbestmateriaal	Buis, koker, leiding, pijp, doorvoer
Bindmiddel van asbestmateriaal	Cement
Gebondenheid op basis van bindmiddel	Hecht
Hoeveelheid (lengte - omtrek - dikte - aantal)	<ul style="list-style-type: none">• 2,50 m - 90,00 cm - 1,00 cm - 1 stuk
Totaal volume	0,023 m ³
Eenvoudig bereikbaar	Ja
Bevestigingswijze	<ul style="list-style-type: none">• Verlijmd, ingegoten, versmeerd
Identificatiemethode	Vaststelling zonder monsternamen
Destructieve handeling voor identificatie	Nee
Opmerking	Enkel zichtbaar op zolder

Verwijderen

- Scherm in afwachting van verwijdering het asbestmateriaal af van luchtstromingen en verstoring: bijvoorbeeld door het te verpakken, te fixeren, af te dekken, signalisatie - afbakening aan te brengen, ...

- Eenvoudige handelingen: mag via doe-het-zelf of door werknemer(s) met opleidingsattest eenvoudige handelingen
Enkel in het geval dat de toepassing kan verwijderd worden zonder 'wijziging van de toestand' en zonder veel vezelvrijgave. Indien dit niet mogelijk is, dient men een erkend asbestverwijderaar te contacteren om de verwijderingsmethode van de asbesttoepassing te bespreken.

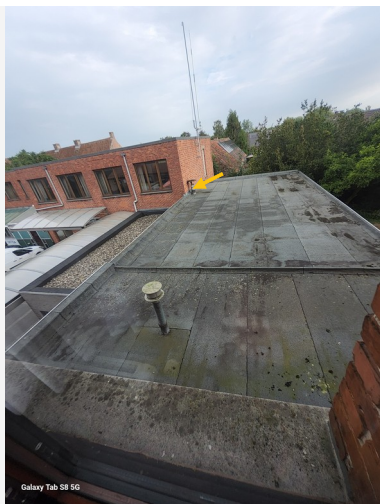
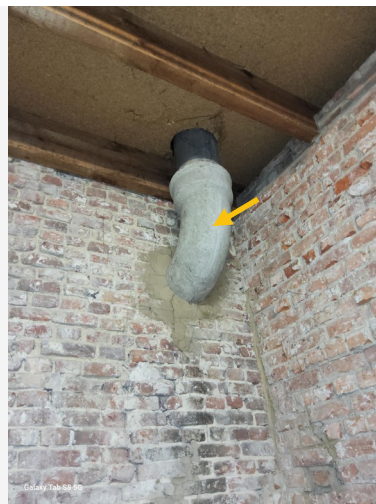
Het asbestmateriaal valt onder de mijlpaal van 2040.

Eindbeoordeling materiaalrisico	Verhoogd materiaalrisico en/of verhoogde kans op vezelvrijgave
---------------------------------	--

Gebondenheid	Categorie 1: hechtgebonden in oorsprong
Asbestsoort (vezeltype)	Crocidoliet aanwezig
Asbestconcentratie	Laag (< 50%)
Afschermingsgraad van het gehele materiaal	Geheel of deels (ook) vrij aan de binnenlucht
Toestand van het materiaal	Licht beschadigd, licht verweerd. Intact calciumsilicaatmateriaal of categorie III 'gebondenheid'

Beschrijving	Rookgaskanaal garage
Omgeving	Grenst aan binnen- en buitenlucht
Primaire drager	HVAC infrastructuur en uitrusting
Asbestmateriaal	Buis, koker, leiding, pijp, doorvoer
Bindmiddel van asbestmateriaal	Cement
Gebondenheid op basis van bindmiddel	Hecht
Hoeveelheid (lengte - omtrek - dikte - aantal)	<ul style="list-style-type: none">• 1,50 m - 120,00 cm - 1,00 cm - 1 stuk
Totaal volume	0,018 m ³
Eenvoudig bereikbaar	Ja
Bevestigingswijze	<ul style="list-style-type: none">• Verlijmd, ingegoten, versmeerd
Identificatiemethode	Vaststelling zonder monsternamen
Destructieve handeling voor identificatie	Nee

Verwijderen

- Zorg voor een veilig beheer. Vermijd het beschadigen van het asbestmateriaal. Controleer de toestand jaarlijks op wijzigingen.
- Scherm in afwachting van verwijdering het asbestmateriaal af van luchtstromingen en verstoring: bijvoorbeeld door het te verpakken, te fixeren, af te dekken, signalisatie - afbakening aan te brengen, ...

- Eenvoudige handelingen: mag via doe-het-zelf of door werknemer(s) met opleidingsattest eenvoudige handelingen
Enkel in het geval dat de toepassing kan verwijderd worden zonder 'wijziging van de toestand' en zonder veel vezelvrijgave. Indien dit niet mogelijk is, dient men een erkend asbestverwijderaar te contacteren om de verwijderingsmethode van de asbesttoepassing te bespreken.

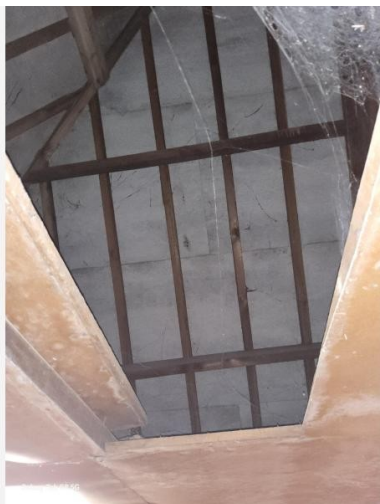
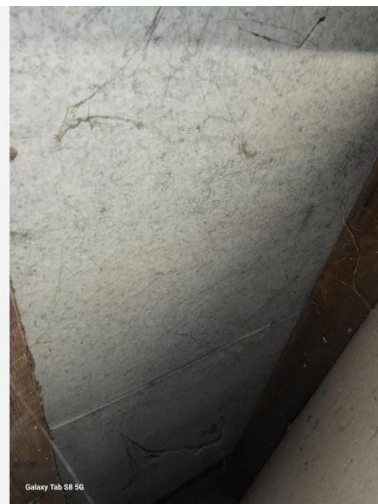
Het asbestmateriaal valt onder de mijlpaal van 2040.

Eindbeoordeling materiaalrisico	Verhoogd materiaalrisico en/of verhoogde kans op vezelvrijgave
---------------------------------	--

Gebondenheid	Categorie 1: hechtgebonden in oorsprong
Asbestsoort (vezeltype)	Crocidoliet aanwezig
Asbestconcentratie	Laag (< 50%)
Afschermingsgraad van het gehele materiaal	Geheel of deels (ook) vrij aan de binnenlucht
Toestand van het materiaal	Licht beschadigd, licht verweerd. Intact calciumsilicaatmateriaal of categorie III 'gebondenheid'

Beschrijving	Onderdakbeplating menuiserite
Omgeving	Binnen
Primaire drager	Schuin dak
Asbestmateriaal	Plaat, paneel, tablet - Type Menuiserite
Bindmiddel van asbestmateriaal	Cement
Gebondenheid op basis van bindmiddel	Hecht
Hoeveelheid (oppervlakte - dikte - aantal)	<ul style="list-style-type: none">• 280,00 m² - 0,30 cm - 1 stuk
Totaal volume	0,84 m ³
Eenvoudig bereikbaar	<p>Nee</p> <ul style="list-style-type: none">• Het asbestmateriaal is bedekt (uitgezonderd laag verf, coating, behang, kunststof, textiel) en het wegnemen van het bedekkende materiaal kan niet zonder het bedekkende materiaal te beschadigen.• Verwijdering tast de bouwkundige integriteit aan.
Bevestigingswijze	<ul style="list-style-type: none">• Genageld, geniet
Identificatiemethode	Vaststelling zonder monsternamen
Destructieve handeling voor identificatie	Nee
Opmerking	Oppervlakte en volume bij benadering.

Maatregelen nemen

- Zorg voor een veilig beheer en verwijder dit asbestmateriaal wanneer het bij werken eenvoudig bereikbaar wordt. Controleer de toestand jaarlijks op wijzigingen.

- Eenvoudige handelingen: mag via doe-het-zelf of door werknemer(s) met opleidingsattest eenvoudige handelingen
Enkel in het geval dat de toepassing kan verwijderd worden zonder 'wijziging van de toestand' en zonder veel vezelvrijgave door firma met opleidingsattest. Indien dit niet mogelijk is, dient men een erkend asbestverwijderaar te contacteren om de verwijderingsmethode van de asbesttoepassing te bespreken.

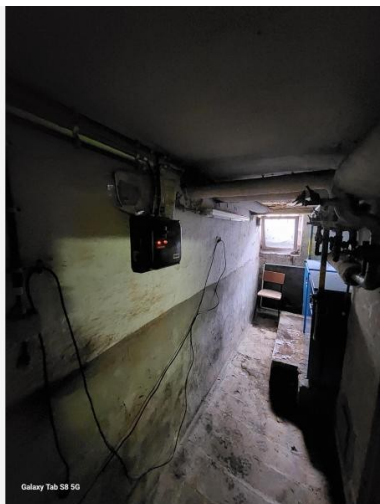
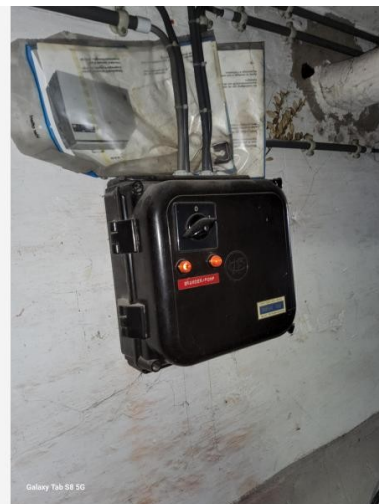
Het asbestmateriaal valt onder de mijlpaal van 2040.

Eindbeoordeling materiaalrisico	Laag materiaalrisico en/of verlaagde kans op vezelvrijgave
---------------------------------	--

Gebondenheid	Categorie 1: hechtgebonden in oorsprong
Asbestsoort (vezeltype)	Crocidoliet aanwezig
Asbestconcentratie	Laag (< 50%)
Afschermingsgraad van het gehele materiaal	Geheel of deels (ook) vrij aan de binnenlucht
Toestand van het materiaal	Onbeschadigd, niet verweerd

Beschrijving	Elektrische infrastructuur bakeliet
Omgeving	Binnen
Primaire drager	Communicatie en elektrische infrastructuur en uitrusting
Asbestmateriaal	Plaat, paneel, tablet - Type Bakeliet
Bindmiddel van asbestmateriaal	Kunststof of -hars
Gebondenheid op basis van bindmiddel	Hecht
Hoeveelheid (oppervlakte - dikte - aantal)	• 1,00 m ² - 0,50 cm - 1 stuk
Totaal volume	0,005 m ³
Eenvoudig bereikbaar	Ja
Bevestigingswijze	• Geschroefd
Identificatiemethode	Vaststelling zonder monstername
Destructieve handeling voor identificatie	Nee

Zorgvuldig beheren

- Zorg voor een veilig beheer. Vermijd het beschadigen van het asbestmateriaal. Controleer de toestand jaarlijks op wijzigingen.

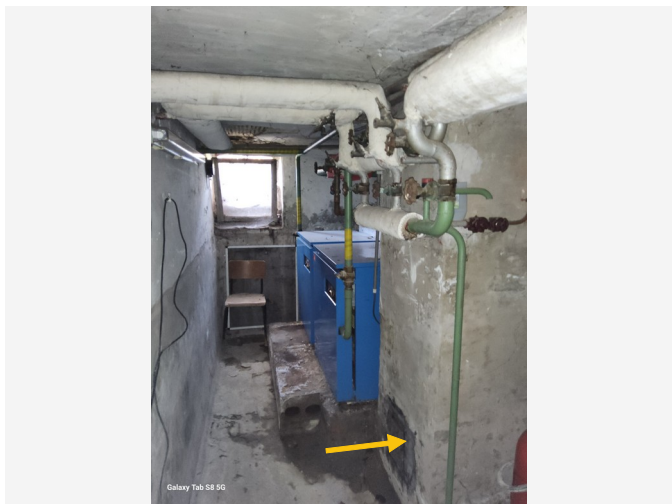
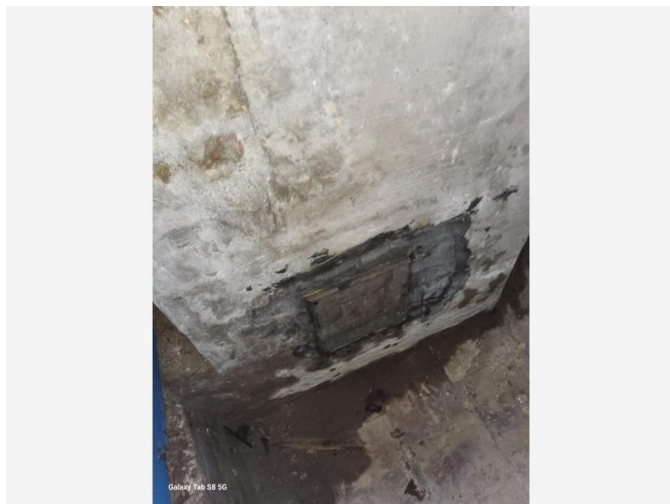
Het asbestmateriaal valt onder de mijlpaal van 2040.

Eindbeoordeling materiaalrisico	Laag materiaalrisico en/of verlaagde kans op vezelvrijgave
---------------------------------	--

Gebondenheid	Categorie 1: hechtgebonden in oorsprong
Asbestsoort (vezeltype)	Crocidoliet aanwezig
Asbestconcentratie	Laag (< 50%)
Afschermingsgraad van het gehele materiaal	Geheel of deels (ook) vrij aan de binnenlucht
Toestand van het materiaal	Onbeschadigd, niet verweerd

Beschrijving	Roetschuifje asbestcement
Omgeving	Binnen
Primaire drager	HVAC infrastructuur en uitrusting
Asbestmateriaal	Plaat, paneel, tablet - Generiek
Bindmiddel van asbestmateriaal	Cement
Gebondenheid op basis van bindmiddel	Hecht
Hoeveelheid (oppervlakte - dikte - aantal)	• 0,10 m ² - 1,00 cm - 1 stuk
Totaal volume	0,001 m ³
Eenvoudig bereikbaar	Ja
Bevestigingswijze	• Los (al dan niet bedekt)
Identificatiemethode	Vaststelling zonder monstername
Destructieve handeling voor identificatie	Nee

Zorgvuldig beheren

- Zorg voor een veilig beheer. Vermijd het beschadigen van het asbestmateriaal. Controleer de toestand jaarlijks op wijzigingen.

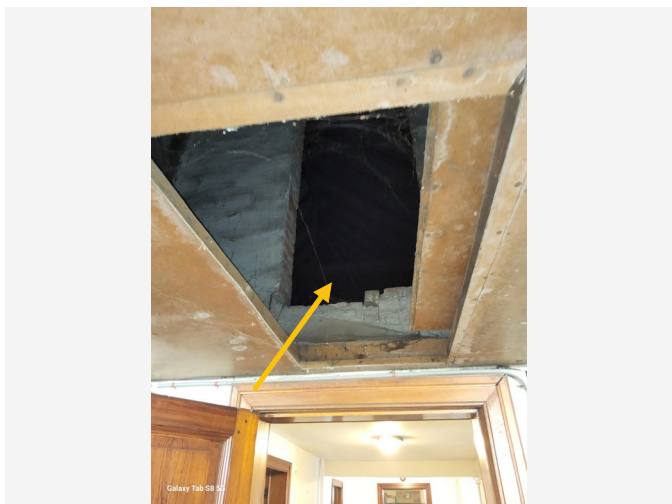
Tijdelijke beperking

Reden: Het onderzoek kan niet uitgevoerd worden binnen de bepalingen van de Welzijnswet

Uitleg van de asbestdeskundige: De zoldertip werd om veiligheidsredenen niet betreden.

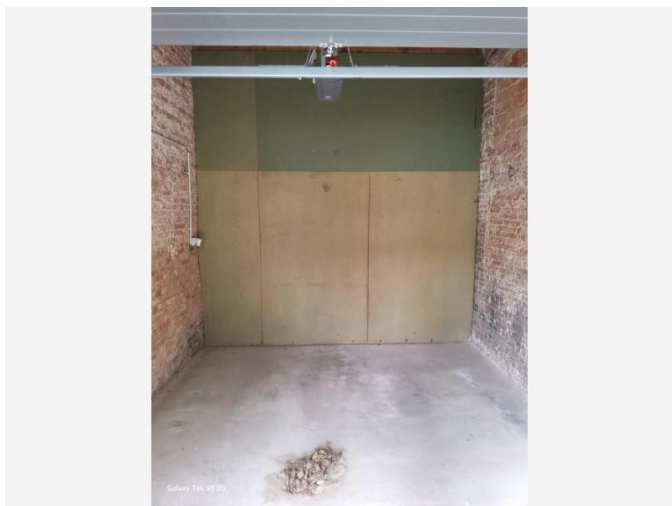
Tijdelijke beperking

Reden: Slotvaste toegangspoort, -deur of -luik

Uitleg van de asbestdeskundige: De achterste garage is voorzien van een dichtgetimmerde voorzetwand. Achter deze wand bevindt zich nog een ruimte dewelke niet kon geïnspecteerd worden tijdens het plaatsbezoek.

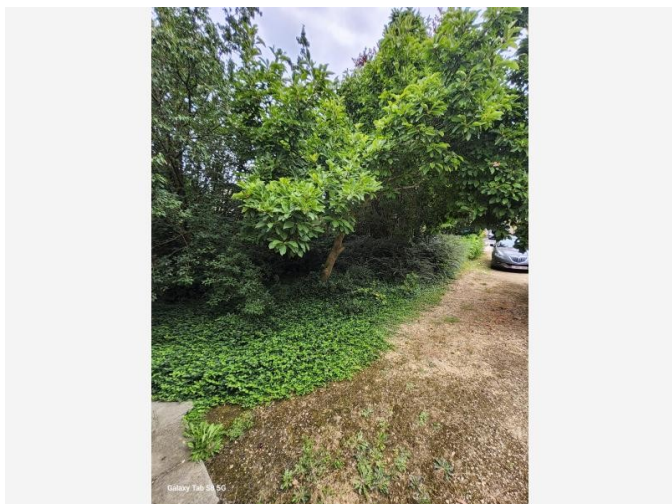
Tijdelijke beperking

Reden: Overwoekerende vegetatie

Uitleg van de asbestdeskundige: Het perceel is voorzien van enkele beplante borders hetgeen een onderzoeksbeperking vormt tijdens deze inventarisatie.

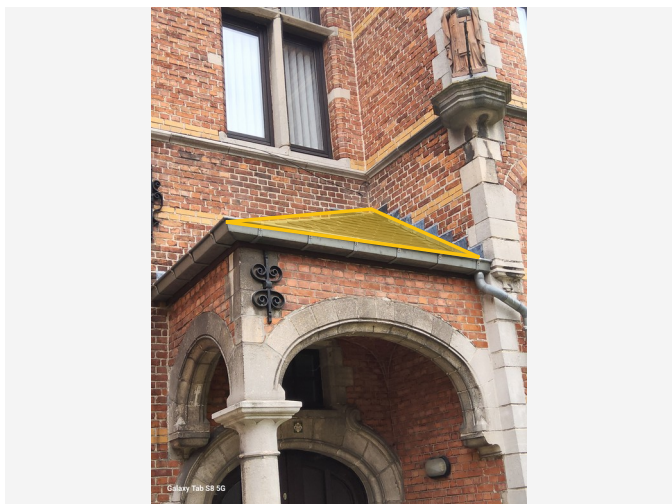
De dakbedekking thv de uitsprong in de voorgevel bestaat uit natuurleien en is niet asbestverdacht.

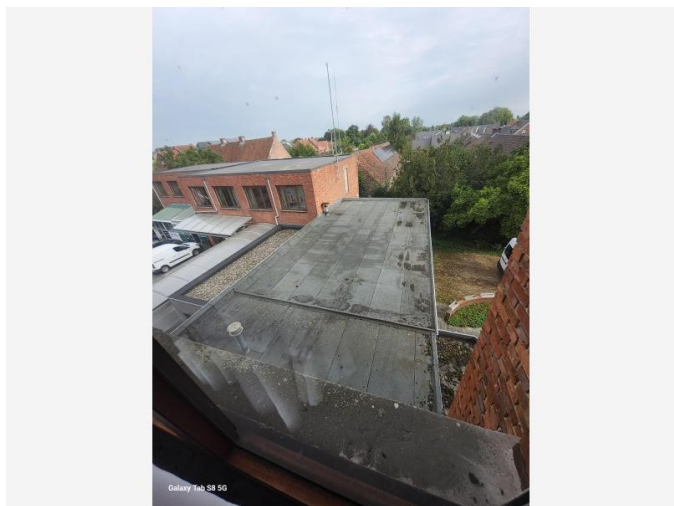
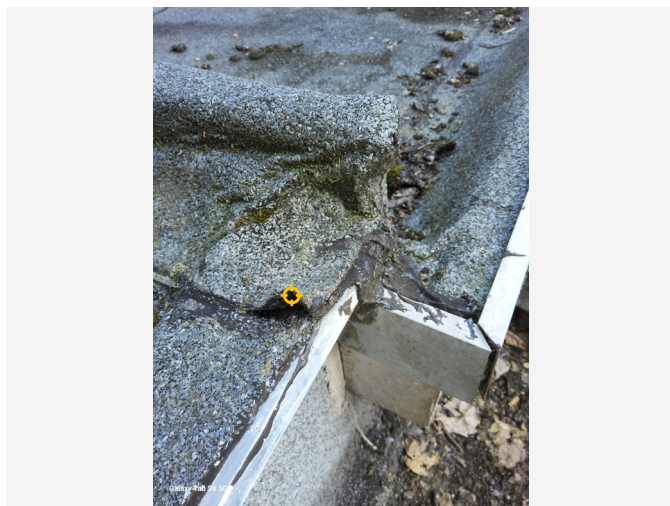
Fiche 12: Roofing dakbedekking plat dak

Geen asbest

#	Type	Referentie	Resultaat
12.1	Mengmonster	200824a3	Geen asbest

Beschrijving	Roofing dakbedekking plat dak
Omgeving	Buiten
Primaire drager	Plat dak
Bindmiddel van materiaal	Bitumen (roofing, teer, asfalt)
Gebondenheid op basis van bindmiddel	Hecht
Hoeveelheid (oppervlakte - aantal)	• 120,00 m ² - 1 stuk
Totale oppervlakte	120,00 m ²
Identificatiemethode	Vaststelling met monstername
Destructieve handeling voor identificatie	Nee
Opmerking	Roofing die werd aangebracht vóór 2001 – of waarvan het jaar van plaatsing niet gekend is – wordt beschouwd als asbestverdacht. Monstername werd uitgevoerd op de toplaag van de roofing (thv overlap/ regenafvoer - geen risico op lekkage) en werd negatief bevonden na labo-analyse. Over eventueel onderliggende roofinglagen kan geen uitspraak gedaan worden binnen de grenzen van het niet-destructieve onderzoek.

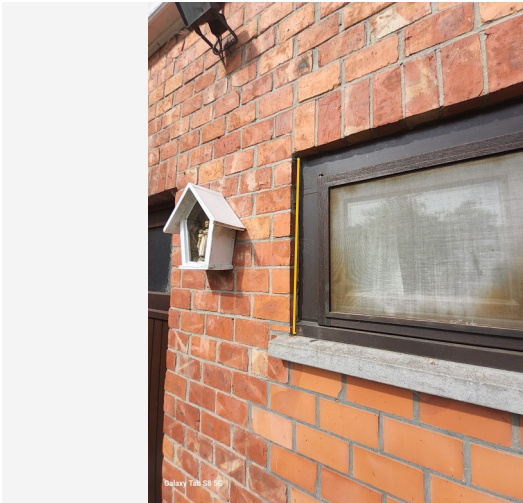
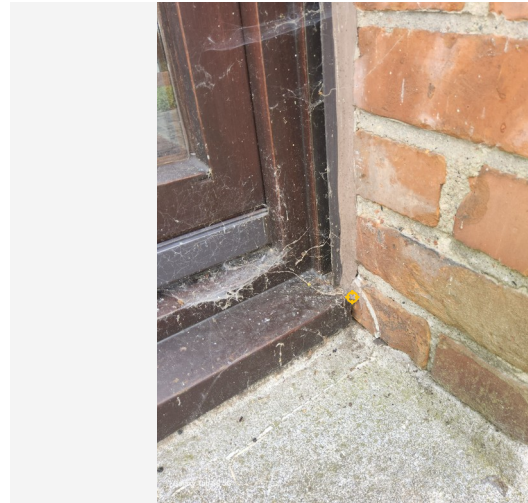
Geen asbest

#	Type	Referentie	Resultaat
13.1	Mengmonster	200824a4	Geen asbest

Beschrijving	Mastiek tussen gevelsteen en profiel ramen
Omgeving	Binnen
Primaire drager	Wandopening verticaal (raam, deur, ...)
Bindmiddel van materiaal	Kitten, mastiek, pasta
Gebondenheid op basis van bindmiddel	Hecht
Hoeveelheid (gewicht - aantal)	<ul style="list-style-type: none">• 5,00 kg - 1 stuk
Totaal gewicht	5,00 kg
Identificatiemethode	Vaststelling met monstername
Destructieve handeling voor identificatie	Nee
Opmerking	De dichting tussen ramen/deuren en gevelsteen bestaan uit asbestverdachte mastiek/ kit (overal gelijkaardig). Deze werd thv 2 ramen bemonsterd, doch er werden geen asbestvezels aangetroffen tijdens de labo-analyse.

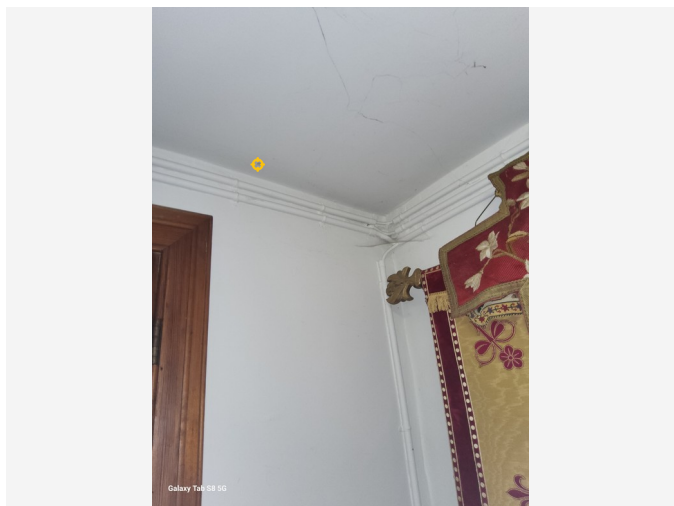
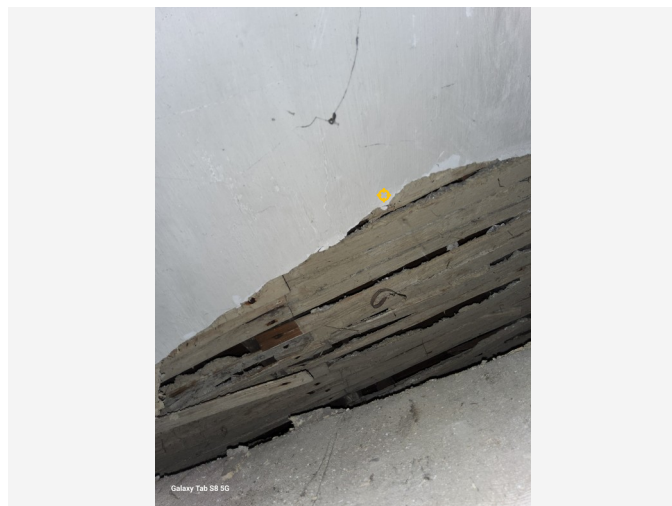
Fiche 14: plafondpleister

Geen asbest

#	Type	Referentie	Resultaat
14.1	Mengmonster	200823a2	Geen asbest

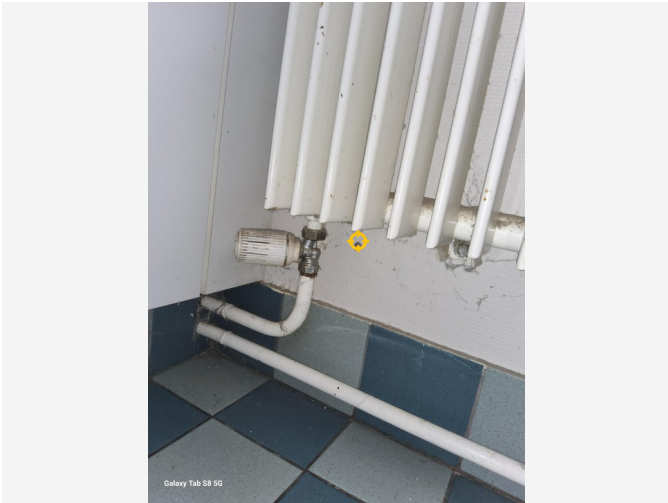
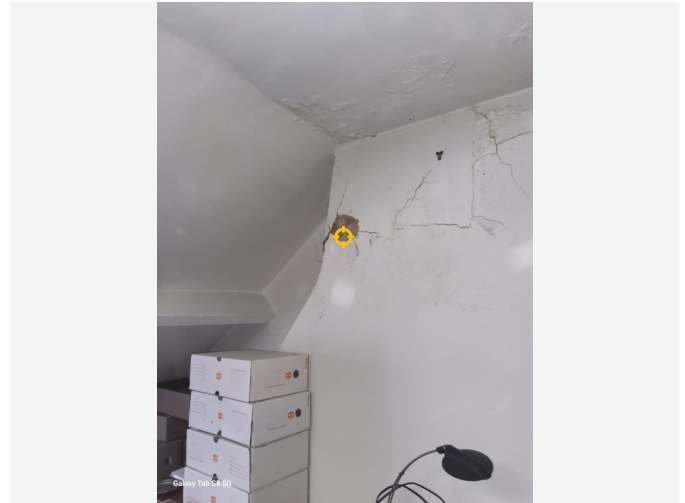
Fiche 15: Muurpleister

Geen asbest
