Asbestinventarisatetest

Damstraat 2, 9180 Moerbeke

Attestnummer : 20240826-000359.000

Zone 1: Hoofdgebouw

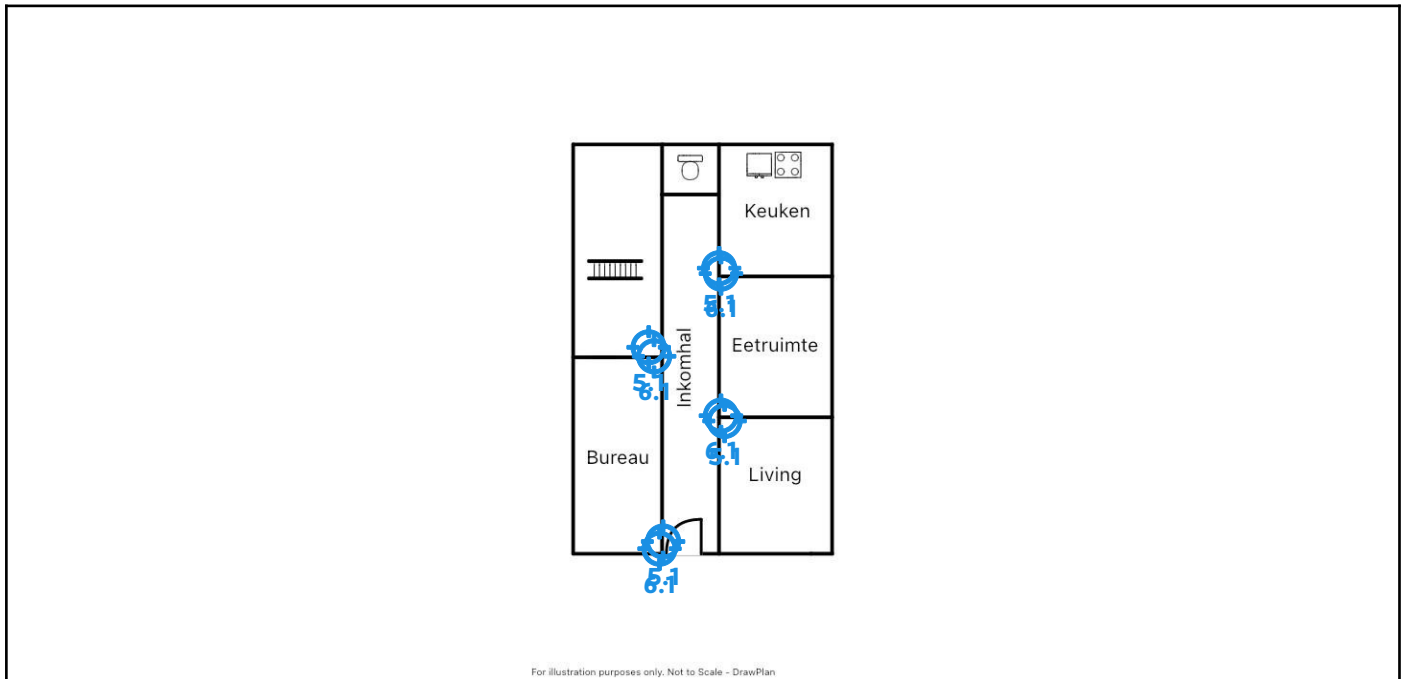
Plan 1.1: Damstraat 2 gelijkvloers

Beschrijving	Type	Actie
5. Pleister plafond	Geen asbest	-
5.1 Code: 200824-Pleipla-Dam2	Mengmonster	-
6. Pleister muren	Geen asbest	-
6.1 Code: 200824-Pleimur-Dam2	Mengmonster	-

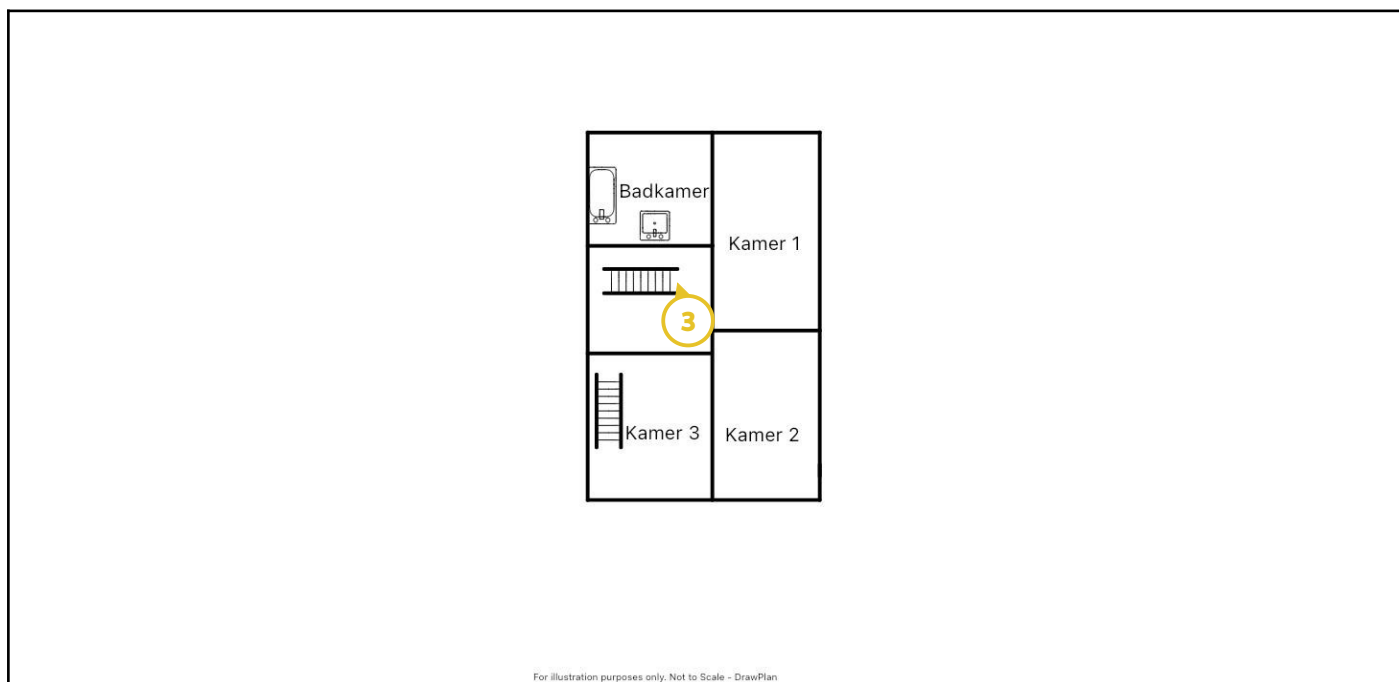
Plan 1.2: Damstraat 2 verdieping

Beschrijving	Type	Actie
3. Bakeliet element	Asbestmateriaal	Zorgvuldig beheren

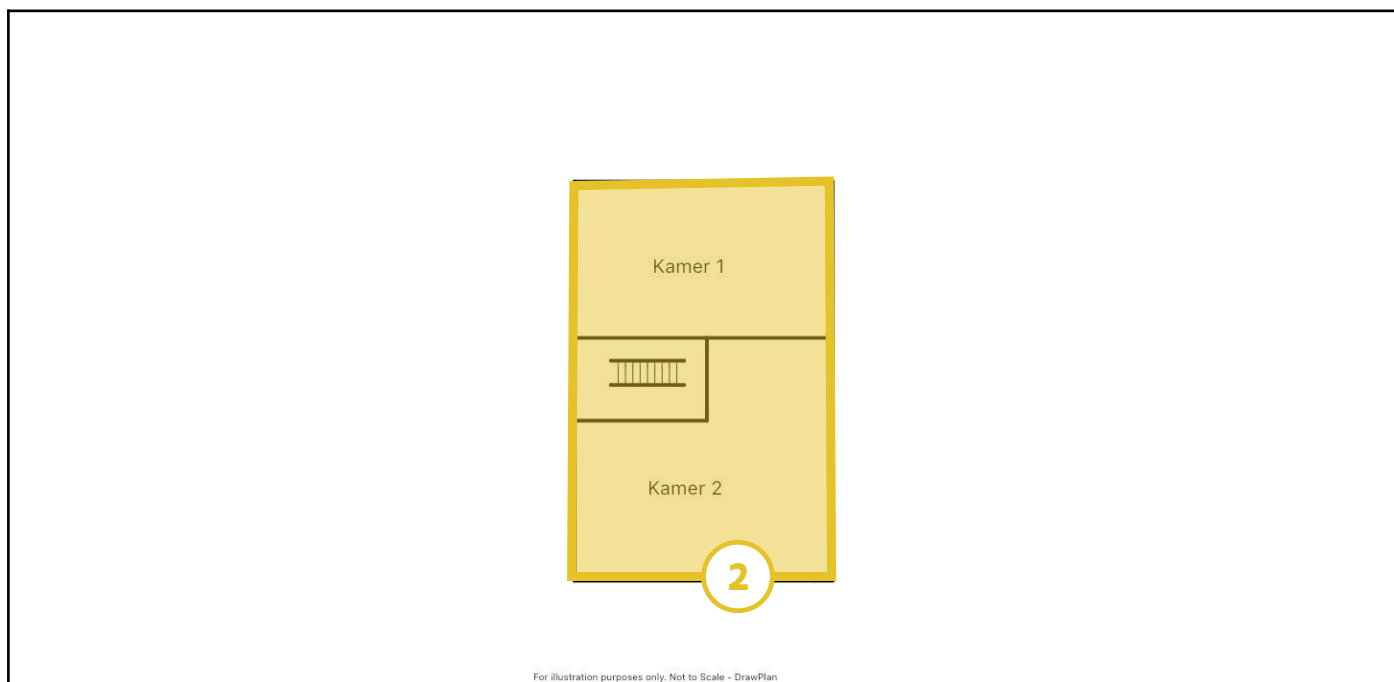
Plan 1.3: Damstraat 2 zolder

Beschrijving	Type	Actie
2. Menuiserie onderdak	Asbestmateriaal	Zorgvuldig beheren

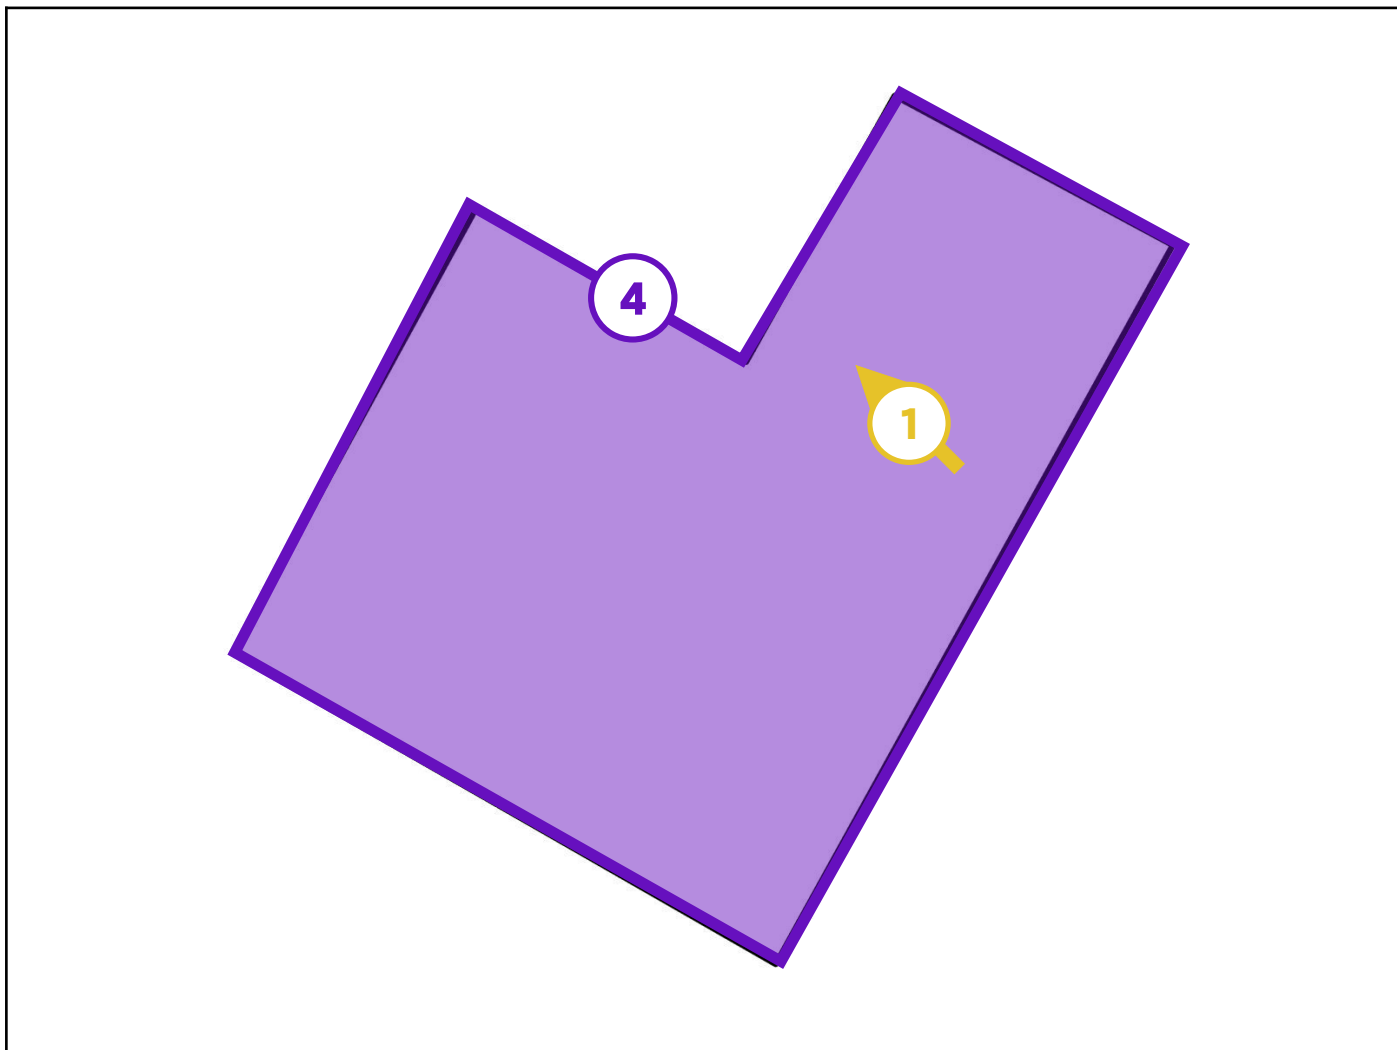
Plan 1.4: Kelder

Beschrijving	Type	Actie
1. Trap kelder	Asbestmateriaal	Zorgvuldig beheren
4. Kelder	Beperking	-

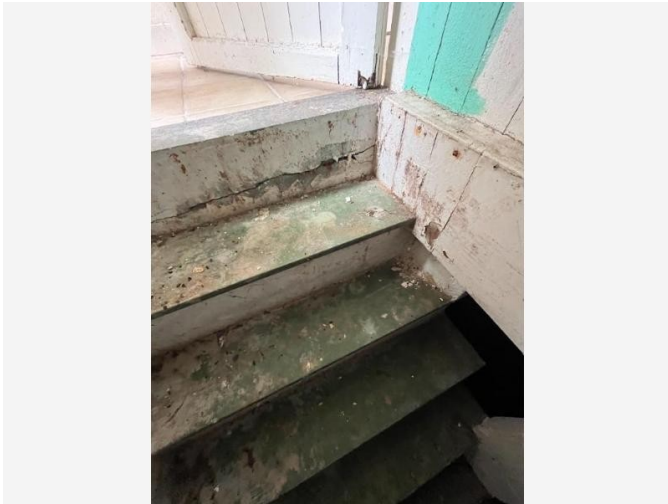
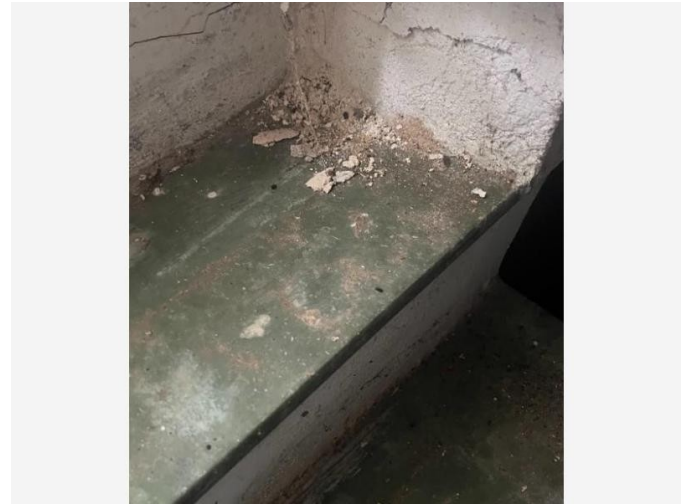
Eindbeoordeling materiaalrisico	Zeer laag materiaalrisico en/of zeer lage kans op vezelvrijgave
---------------------------------	-----------------------------------------------------------------

Gebondenheid	Categorie 1: hechtgebonden in oorsprong
Asbestsoort (vezeltype)	Alleen chrysotiel
Asbestconcentratie	Laag (< 50%)
Afschermingsgraad van het gehele materiaal	Geheel of deels (ook) vrij aan de binnenlucht
Toestand van het materiaal	Onbeschadigd, niet verweerd

Beschrijving	Trap kelder
Omgeving	Binnen
Primaire drager	Vaste trap, vaste ladder
Asbestmateriaal	Plaat, paneel, tablet - Type Massal
Bindmiddel van asbestmateriaal	Cement
Gebondenheid op basis van bindmiddel	Hecht
Hoeveelheid (oppervlakte - dikte - aantal)	<ul style="list-style-type: none">• 20,00 m² - 1,00 cm - 1 stuk
Totaal volume	0,20 m ³
Eenvoudig bereikbaar	Ja
Bevestigingswijze	<ul style="list-style-type: none">• Verlijmd, ingegoten, versmeerd
Identificatiemethode	Vaststelling zonder monsternamen
Destructieve handeling voor identificatie	Nee

- Zorg voor een veilig beheer. Vermijd het beschadigen van het asbestmateriaal. Controleer de toestand jaarlijks op wijzigingen.

- Eenvoudige handelingen: mag via doe-het-zelf of door werknemer(s) met opleidingsattest eenvoudige handelingen
Particulier mag deze asbesthoudende toepassing zelf verwijderen.

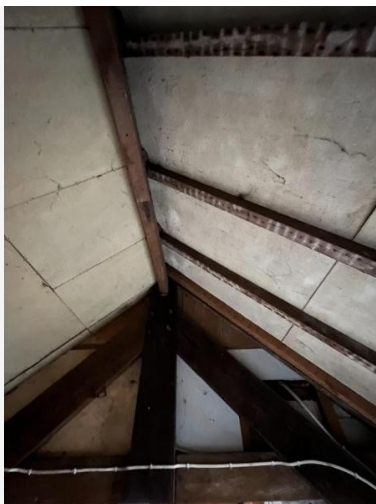
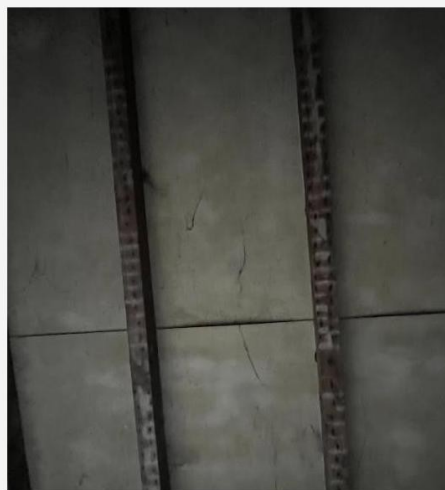
Eindbeoordeling materiaalrisico	Laag materiaalrisico en/of verlaagde kans op vezelvrijgave
---------------------------------	------------------------------------------------------------

Gebondenheid	Categorie 1: hechtgebonden in oorsprong
Asbestsoort (vezeltype)	Crocidoliet aanwezig
Asbestconcentratie	Laag (< 50%)
Afschermingsgraad van het gehele materiaal	Geheel of deels (ook) vrij aan de binnenlucht
Toestand van het materiaal	Onbeschadigd, niet verweerd

Beschrijving	Menuiserite onderdak
Omgeving	Grenst aan binnen- en buitenlucht
Primaire drager	Schuin dak
Asbestmateriaal	Plaat, paneel, tablet - Type Menuiserite
Bindmiddel van asbestmateriaal	Cement
Gebondenheid op basis van bindmiddel	Hecht
Hoeveelheid (oppervlakte - dikte - aantal)	<ul style="list-style-type: none">• 180,00 m² - 0,50 cm - 1 stuk
Totaal volume	0,90 m ³
Eenvoudig bereikbaar	Ja
Bevestigingswijze	<ul style="list-style-type: none">• Geklemd
Identificatiemethode	Vaststelling zonder monstername
Destructieve handeling voor identificatie	Nee

- Zorg voor een veilig beheer. Vermijd het beschadigen van het asbestmateriaal. Controleer de toestand jaarlijks op wijzigingen.

- Eenvoudige handelingen: mag via doe-het-zelf of door werknemer(s) met opleidingsattest eenvoudige handelingen
Particulier mag deze asbesthoudende toepassing zelf verwijderen.

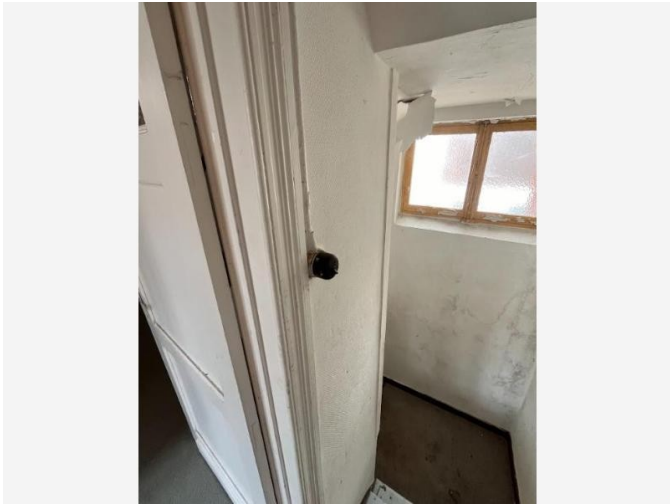
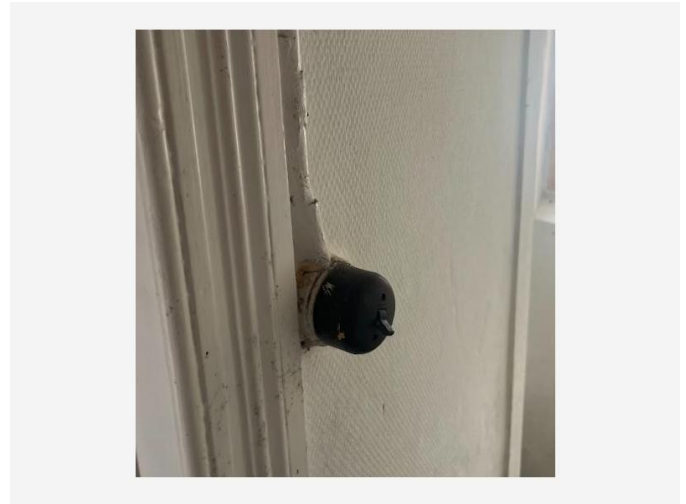
Eindbeoordeling materiaalrisico	Laag materiaalrisico en/of verlaagde kans op vezelvrijgave
---------------------------------	------------------------------------------------------------

Gebondenheid	Categorie 1: hechtgebonden in oorsprong
Asbestsoort (vezeltype)	Crocidoliet aanwezig
Asbestconcentratie	Laag (< 50%)
Afschermingsgraad van het gehele materiaal	Geheel of deels (ook) vrij aan de binnenlucht
Toestand van het materiaal	Onbeschadigd, niet verweerd

Beschrijving	Bakeliet element
Omgeving	Binnen
Primaire drager	Binnenwand
Asbestmateriaal	Plaat, paneel, tablet - Type Bakeliet
Bindmiddel van asbestmateriaal	Kunststof of -hars
Gebondenheid op basis van bindmiddel	Hecht
Hoeveelheid (oppervlakte - dikte - aantal)	• 0,20 m ² - 0,30 cm - 1 stuk
Totaal volume	< 0,001 m ³
Eenvoudig bereikbaar	Ja
Bevestigingswijze	• Geschroefd
Identificatiemethode	Vaststelling zonder monstername
Destructieve handeling voor identificatie	Nee

- Zorg voor een veilig beheer. Vermijd het beschadigen van het asbestmateriaal. Controleer de toestand jaarlijks op wijzigingen.

- Eenvoudige handelingen: mag via doe-het-zelf of door werknemer(s) met opleidingsattest eenvoudige handelingen
Particulier mag deze asbesthoudende toepassing zelf verwijderen.

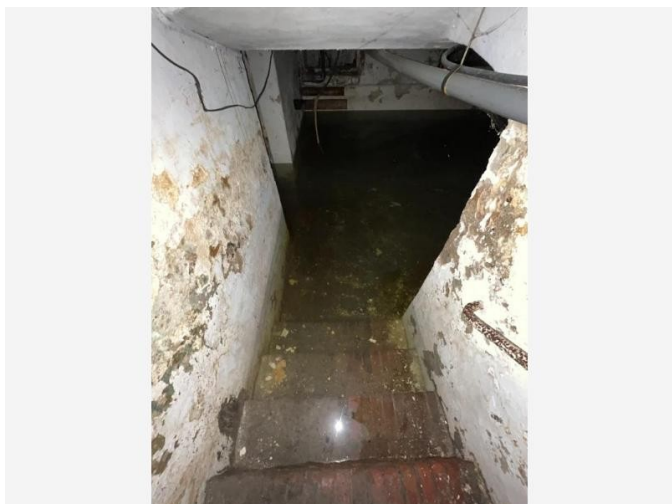
Tijdelijke beperking

Reden: Kelder stond onder water

Uitleg van de asbestdeskundige: Geen inspectie mogelijk wegens dat de kelder onder water stond en er dus geen volledige risicobeoordeling mogelijk was.

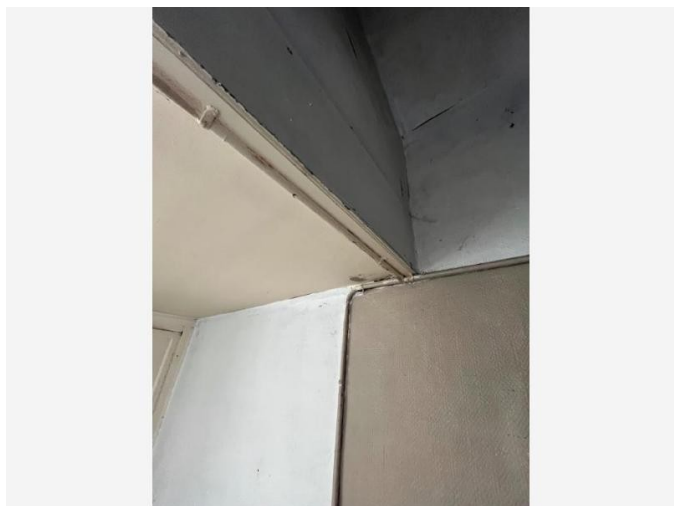
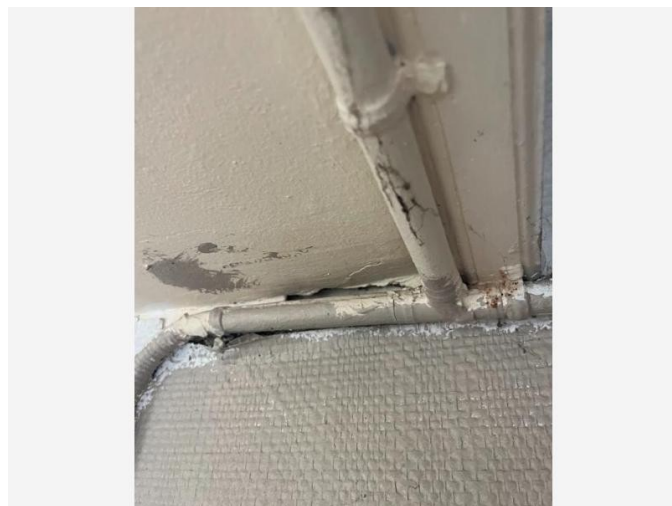
Geen asbest

#	Type	Referentie	Resultaat
5.1	Mengmonster	200824-Pleipla-Dam2	Geen asbest

Beschrijving	Pleister plafond
Omgeving	Binnen
Primaire drager	Plafond
Bindmiddel van materiaal	Gips - kalk
Gebondenheid op basis van bindmiddel	Niet-hechtgebonden
Hoeveelheid (oppervlakte - dikte - aantal)	• 260,00 m ² - 0,30 cm - 1 stuk
Totaal volume	0,78 m ³
Identificatiemethode	Vaststelling met monstername
Destructieve handeling voor identificatie	Nee

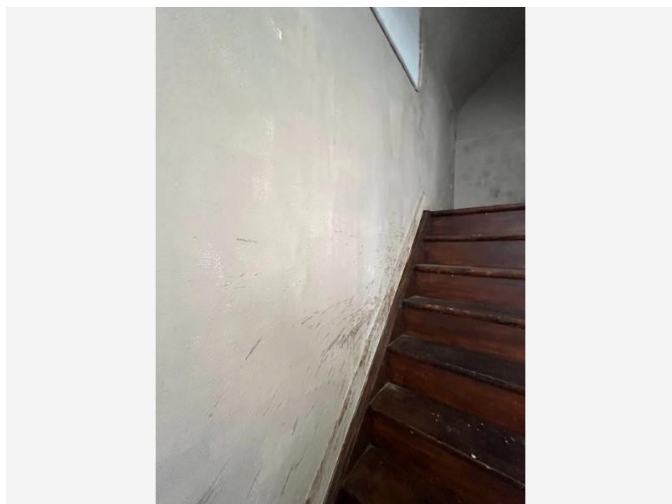
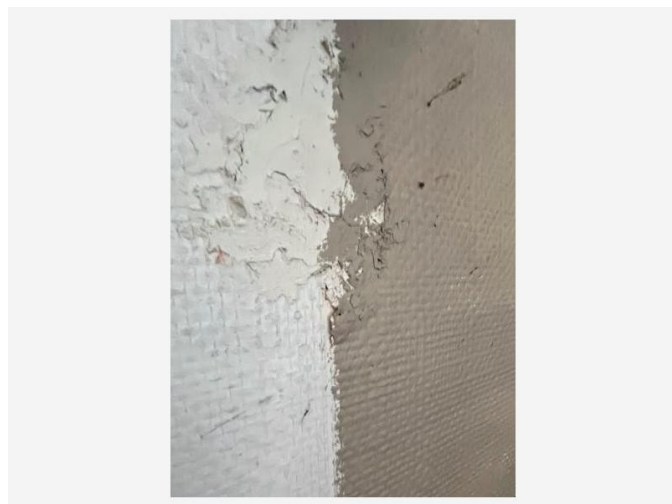
Geen asbest

#	Type	Referentie	Resultaat
6.1	Mengmonster	200824-Pleimur-Dam2	Geen asbest

Beschrijving	Pleister muren
Omgeving	Binnen
Primaire drager	Binnenwand
Bindmiddel van materiaal	Gips - kalk
Gebondenheid op basis van bindmiddel	Niet-hechtgebonden
Hoeveelheid (oppervlakte - dikte - aantal)	• 480,00 m ² - 0,30 cm - 1 stuk
Totaal volume	1,44 m ³
Identificatiemethode	Vaststelling met monsternamen
Destructieve handeling voor identificatie	Nee
