Asbestinventarisatetest

Leebrugstraat 37, 9112 Sint-Niklaas

Attestnummer : 20240920-000212.000

Niet-asbestveilig

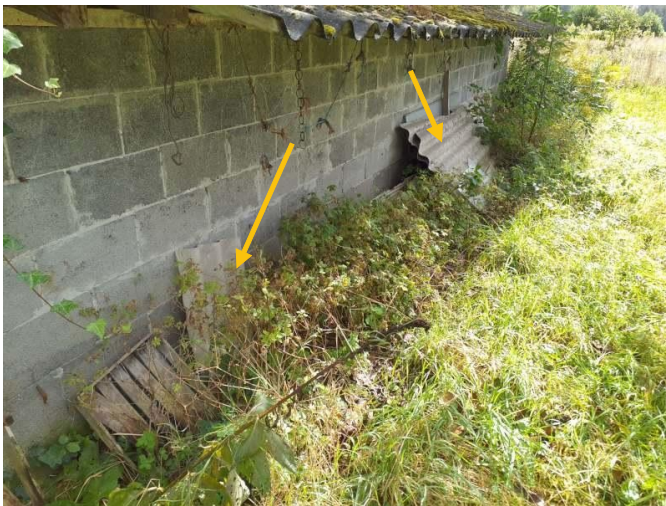
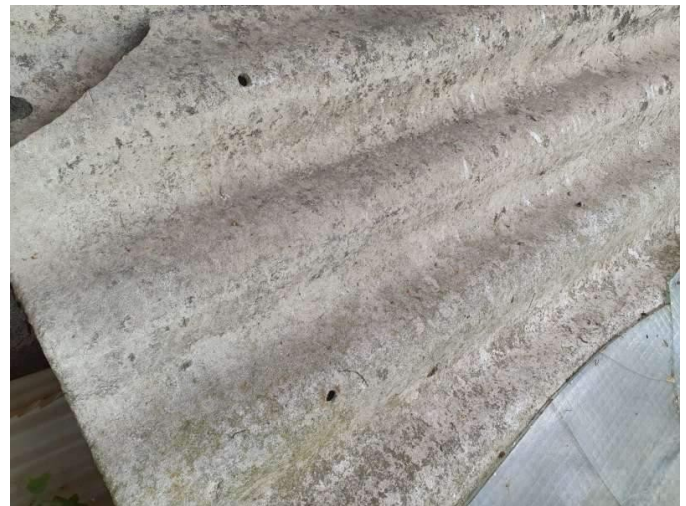
Fiche 1: Stukken golfplaat

Asbestmateriaal - afvalstof

Dringend verwijderen

Beschrijving	Stukken golfplaat
Type afvalstof	Betreft stock-voorraad of gedemonteerde asbestmaterialen
Aanwezige resten	Stukken golfplaten aan zijkant schuur
Omgeving	Buiten
Primaire drager	Bodem
Asbestmaterialen	<ul style="list-style-type: none">Dak- en gevelbekleding - Golfplaat
Bindmiddel van asbestmateriaal	Cement
Gebondenheid op basis van bindmiddel	Hecht
Hoeveelheid (gewicht - aantal)	<ul style="list-style-type: none">50,00 kg - 1 stuk
Totaal gewicht	50,00 kg
Eenvoudig bereikbaar	Ja
Identificatiemethode	Vaststelling zonder monsternamen
Opmerking	Gewicht is een inschatting

- Verwijder het asbestafval.

- Eenvoudige handelingen: mag via doe-het-zelf of door werknemer(s) met opleidingsattest eenvoudige handelingen
Verwijderen zonder verder te breken. Indien een erkend asbestverwijderaar wordt aangesteld voor afbraak groot golfplaten dak, best mee laten verwijderen.

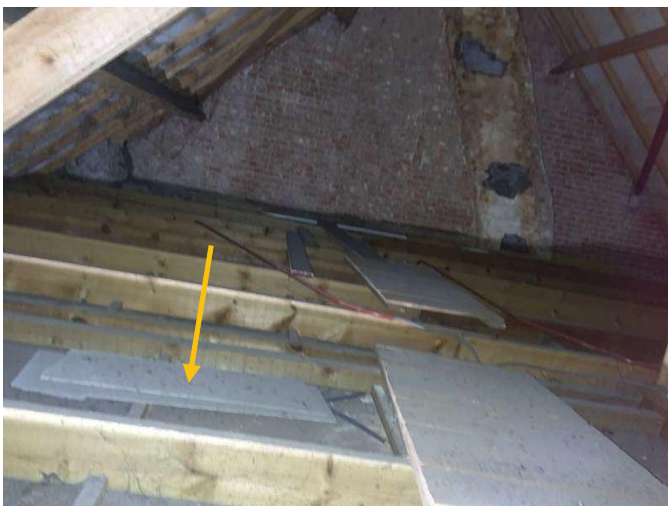
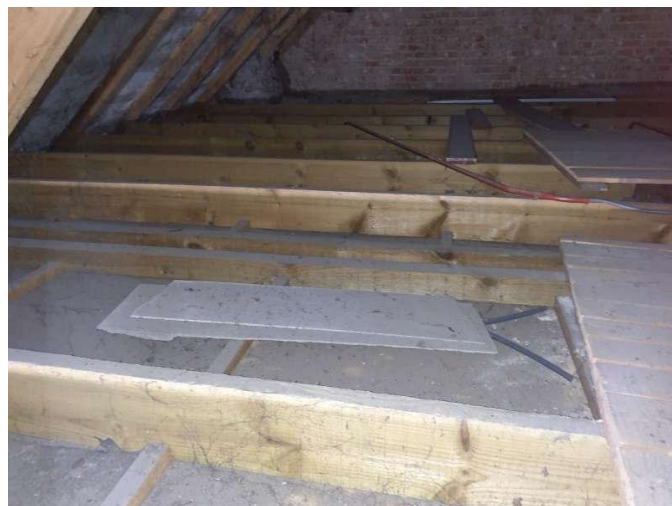
Dringend verwijderen

Beschrijving	Stukken menuiserie plaat
Type afvalstof	Betreft stock-voorraad of gedemonteerde asbestmaterialen
Aanwezige resten	Het betreft overschot van het reeds bestaande onderdak
Omgeving	Binnen
Primaire drager	Vloer
Asbestmaterialen	<ul style="list-style-type: none">• Plaat, paneel, tablet - Type Menuiserie
Bindmiddel van asbestmateriaal	Cement
Gebondenheid op basis van bindmiddel	Hecht
Hoeveelheid (gewicht - aantal)	<ul style="list-style-type: none">• 5,00 kg - 2 stuks
Totaal gewicht	10,00 kg
Eenvoudig bereikbaar	Ja
Identificatiemethode	Vaststelling zonder monsternamen
Opmerking	Gewicht is een inschatting. De zolder was niet veilig om te betreden (=zachte vloer), dus ADI heeft deze kunnen waarnemen vanuit zolderluik. Er kan mogelijk nog meer dan deze 2 platen liggen.

- Verwijder het asbestafval.

- Eenvoudige handelingen: mag via doe-het-zelf of door werknemer(s) met opleidingsattest eenvoudige handelingen
Verwijderen zonder te breken. Indien een erkend asbestverwijderaar wordt aangesteld voor afbraak onderdakplaten woning, best mee laten verwijderen.

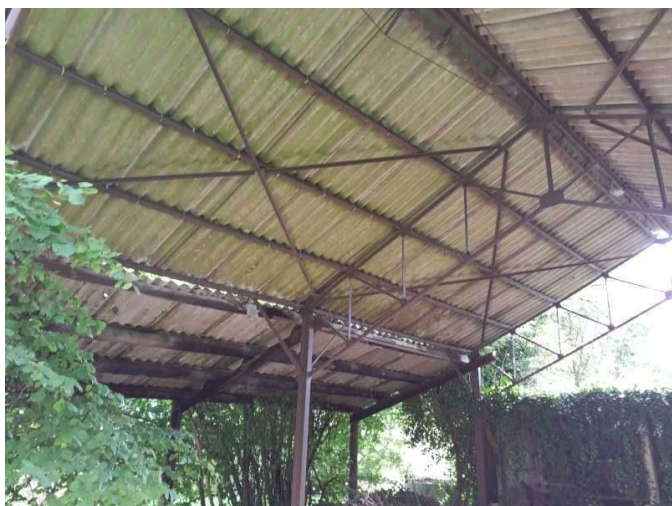
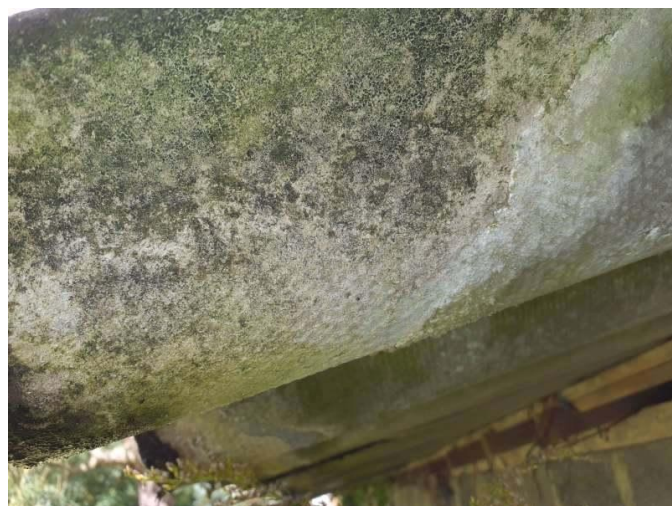
Dringend verwijderen

Eindbeoordeling materiaalrisico	Hoog materiaalrisico en/of hoge kans op vezelvrijgave
---------------------------------	---

Gebondenheid	Categorie 1: hechtgebonden in oorsprong
Asbestsoort (vezeltype)	Crocidoliet aanwezig
Asbestconcentratie	Laag (< 50%)
Afschermingsgraad van het gehele materiaal	Geheel of deels (ook) vrij aan de binnenlucht
Toestand van het materiaal	Matig beschadigd, matig verweerd

Beschrijving	Golfplaten schuur + berghok naast
Omgeving	Grenst aan binnen- en buitenlucht
Primaire drager	Schuin dak
Asbestmateriaal	Dak- en gevelbekleding - Golfplaat
Bindmiddel van asbestmateriaal	Cement
Gebondenheid op basis van bindmiddel	Hecht
Hoeveelheid (oppervlakte - aantal)	<ul style="list-style-type: none">• 220,00 m² - 1 stuk
Totale oppervlakte	220,00 m ²
Eenvoudig bereikbaar	Ja
Bevestigingswijze	<ul style="list-style-type: none">• Genageld, geniet
Identificatiemethode	Vaststelling zonder monstername
Destructieve handeling voor identificatie	Nee

- Verwijder dit asbestmateriaal zo snel mogelijk. Volg de toestand goed op.

- Eenvoudige handelingen: mag via doe-het-zelf of door werknemer(s) met opleidingsattest eenvoudige handelingen
Verwijderen zonder te breken. Aangezien de grote hoeveelheid en genageld, is het best om een erkend asbestverwijderaar te contacteren. Genageld is erg moeilijk om zelf te verwijderen zonder te beschadigen.

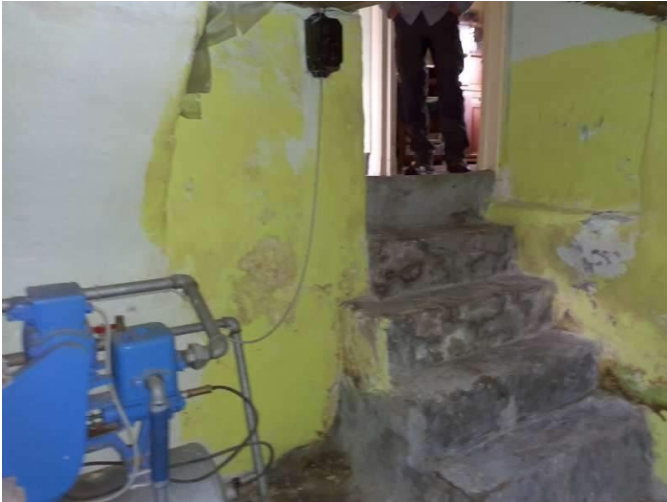
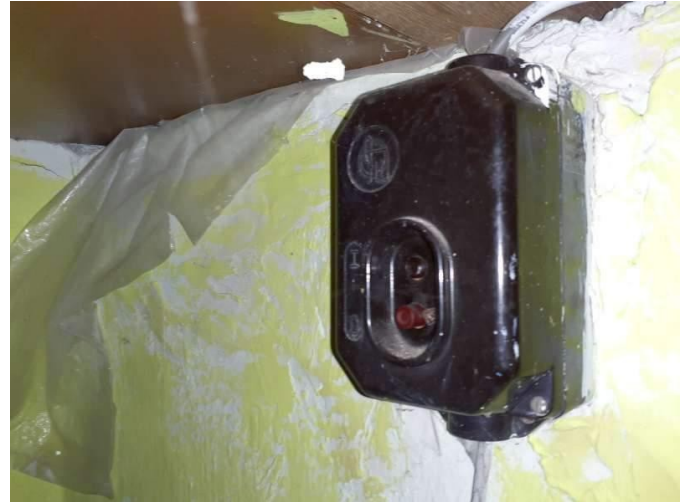
Fiche 4: Bakeliet toepassingen (stopcontacten, schakelaars,...)

Asbestmateriaal

Verwijderen

Eindbeoordeling materiaalrisico	Verhoogd materiaalrisico en/of verhoogde kans op vezelvrijgave
---------------------------------	--

Gebondenheid	Categorie 1: hechtgebonden in oorsprong
Asbestsoort (vezeltype)	Crocidoliet aanwezig
Asbestconcentratie	Laag (< 50%)
Afschermingsgraad van het gehele materiaal	Geheel of deels (ook) vrij aan de binnenlucht
Toestand van het materiaal	Licht beschadigd, licht verweerd. Intact calciumsilicaatmateriaal of categorie III 'gebondenheid'

Beschrijving	Bakeliet toepassingen (stopcontacten, schakelaars,...)
Omgeving	Binnen
Primaire drager	Communicatie en elektrische infrastructuur en uitrusting
Asbestmateriaal	Plaat, paneel, tablet - Type Bakeliet
Bindmiddel van asbestmateriaal	Kunststof of -hars
Gebondenheid op basis van bindmiddel	Hecht
Hoeveelheid (oppervlakte - dikte - aantal)	<ul style="list-style-type: none">• 0,06 m² - 0,50 cm - 1 stuk• 1,00 m² - 0,50 cm - 1 stuk
Totaal volume	0,005 m ³
Eenvoudig bereikbaar	Ja
Bevestigingswijze	<ul style="list-style-type: none">• Geschroefd
Identificatiemethode	Vaststelling zonder monstername
Destructieve handeling voor identificatie	Nee

- Zorg voor een veilig beheer. Vermijd het beschadigen van het asbestmateriaal. Controleer de toestand jaarlijks op wijzigingen.

- Eenvoudige handelingen: mag via doe-het-zelf of door werknemer(s) met opleidingsattest eenvoudige handelingen
Verwijderen zonder te breken

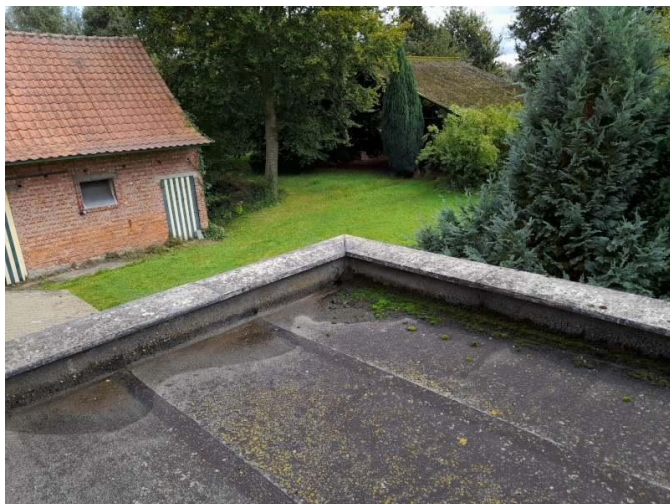
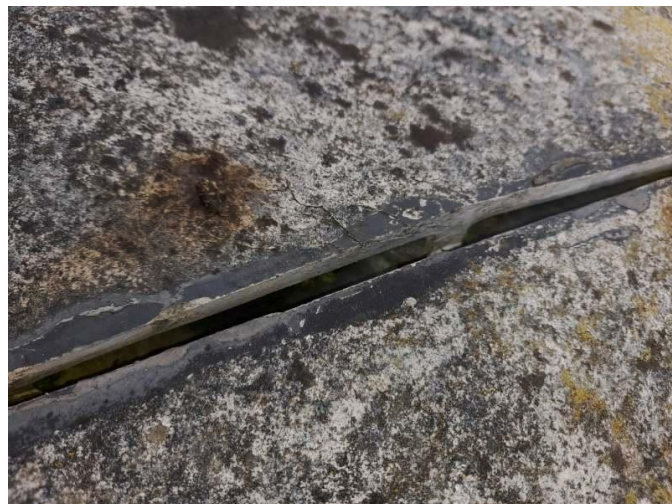
Verwijderen

Eindbeoordeling materiaalrisico	Verhoogd materiaalrisico en/of verhoogde kans op vezelvrijgave
---------------------------------	--

Gebondenheid	Categorie 1: hechtgebonden in oorsprong
Asbestsoort (vezeltype)	Crocidoliet aanwezig
Asbestconcentratie	Laag (< 50%)
Afschermingsgraad van het gehele materiaal	Geheel of deels vrij aan de buitenlucht
Toestand van het materiaal	Matig beschadigd, matig verweerd

Beschrijving	Dekstenen rond plat dak
Omgeving	Buiten
Primaire drager	Plat dak
Asbestmateriaal	Deksteen, muurkap - Hol
Bindmiddel van asbestmateriaal	Cement
Gebondenheid op basis van bindmiddel	Hecht
Hoeveelheid (oppervlakte - dikte - aantal)	• 2,70 m ² - 5,00 cm - 1 stuk
Totaal volume	0,135 m ³
Eenvoudig bereikbaar	Ja
Bevestigingswijze	• Verlijmd, ingegoten, versmeerd
Identificatiemethode	Vaststelling zonder monsternamen
Destructieve handeling voor identificatie	Nee

- Verwijder dit asbestmateriaal zo snel mogelijk. Volg de toestand goed op.

- Eenvoudige handelingen: mag via doe-het-zelf of door werknemer(s) met opleidingsattest eenvoudige handelingen
Verwijderen zonder te breken.

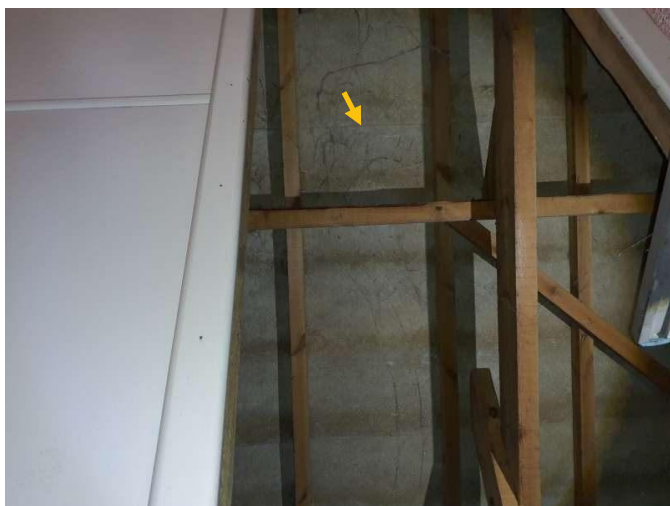
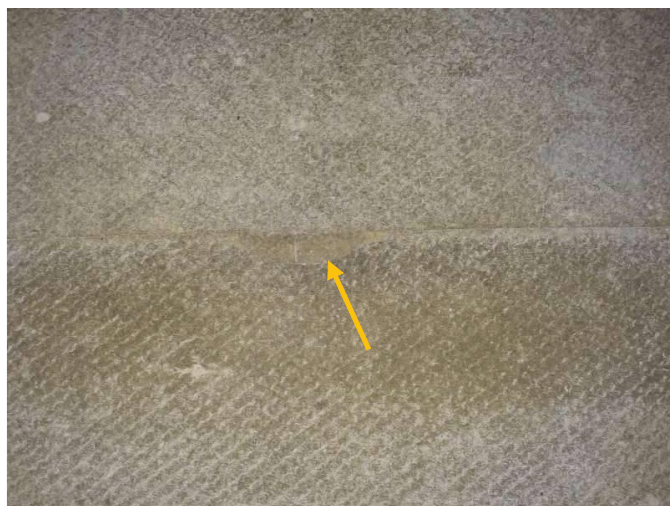
Maatregelen nemen

De onderdakplaten waren enkel zichtbaar vanuit het zolderluik. De vloer van de zolderverdieping is licht en af te raden deze te betreden.

Eindbeoordeling materiaalrisico	Verhoogd materiaalrisico en/of verhoogde kans op vezelvrijgave
---------------------------------	--

Gebondenheid	Categorie 1: hechtgebonden in oorsprong
Asbestsoort (vezeltype)	Crocidoliet aanwezig
Asbestconcentratie	Laag (< 50%)
Afschermingsgraad van het gehele materiaal	Geheel of deels (ook) vrij aan de binnenlucht
Toestand van het materiaal	Licht beschadigd, licht verweerd. Intact calciumsilicaatmateriaal of categorie III 'gebondenheid'

#	Type	Referentie	Resultaat
6.1	Mengmonster	AZk000001860	Chrysotiel, Crocidoliet

Beschrijving	Onderdakplaten onder dakpannen woning
Omgeving	Binnen
Primaire drager	Schuin dak
Asbestmateriaal	Plaat, paneel, tablet - Type Menuiserite
Bindmiddel van asbestmateriaal	Cement
Gebondenheid op basis van bindmiddel	Hecht
Hoeveelheid (oppervlakte - dikte - aantal)	<ul style="list-style-type: none">• 90,00 m² - 0,30 cm - 1 stuk
Totaal volume	0,27 m ³
Eenvoudig bereikbaar	Nee <ul style="list-style-type: none">• Het asbestmateriaal is bedekt (uitgezonderd laag verf, coating, behang, kunststof, textiel) en het wegnemen van het bedekkende materiaal kan niet zonder het bedekkende materiaal te beschadigen.
Bevestigingswijze	<ul style="list-style-type: none">• Genageld, geniet
Identificatiemethode	Vaststelling met monsternamen
Destructieve handeling voor identificatie	Nee

- Sluit de ruimte luchtdicht af en vermijd het betreden van de ruimte.
- Verwijder dit asbestmateriaal zo snel mogelijk. Volg de toestand goed op.

- Eenvoudige handelingen: mag via doe-het-zelf of door werknemer(s) met opleidingsattest eenvoudige handelingen
Verwijderen zonder te breken. Gezien de hoeveelheid en genageld, best erkend asbestverwijderaer contacteren. Genageld is erg moeilijk om zelf te verwijderen zonder te breken.

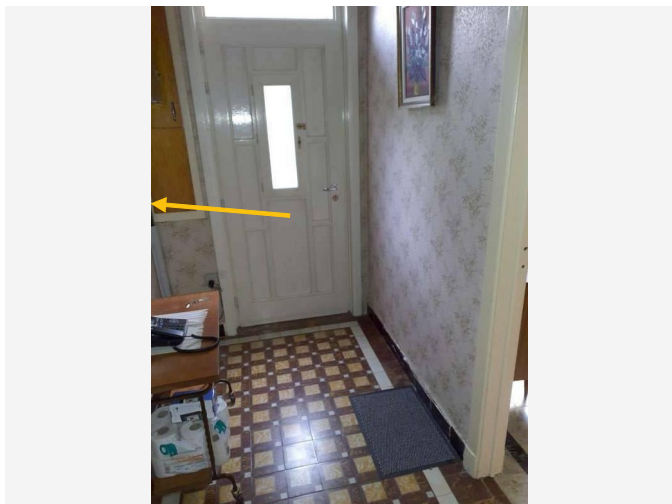
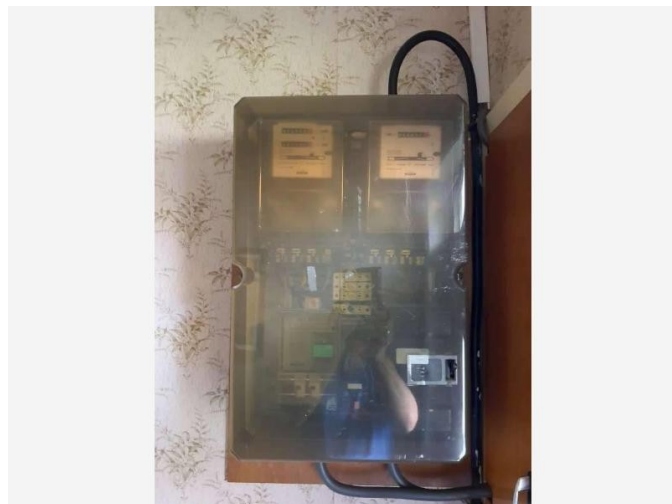
Zorgvuldig beheren

Eindbeoordeling materiaalrisico	Zeer laag materiaalrisico en/of zeer lage kans op vezelvrijgave
---------------------------------	---

Gebondenheid	Categorie 1: hechtgebonden in oorsprong
Asbestsoort (vezeltype)	Crocidoliet aanwezig
Asbestconcentratie	Laag (< 50%)
Afschermingsgraad van het gehele materiaal	Stootvaste afscherming of omkasting
Toestand van het materiaal	Onbeschadigd, niet verweerd

Beschrijving	Bakeliet meterkast
Omgeving	Binnen
Primaire drager	Communicatie en elektrische infrastructuur en uitrusting
Asbestmateriaal	Plaat, paneel, tablet - Type Bakeliet
Bindmiddel van asbestmateriaal	Kunststof of -hars
Gebondenheid op basis van bindmiddel	Hecht
Hoeveelheid (oppervlakte - dikte - aantal)	• 0,15 m ² - 0,50 cm - 2 stuks
Totaal volume	0,002 m ³
Eenvoudig bereikbaar	Ja
Bevestigingswijze	• Geschroefd
Identificatiemethode	Vaststelling zonder monstername
Destructieve handeling voor identificatie	Nee

- Zorg voor een veilig beheer. Vermijd het beschadigen van het asbestmateriaal. Controleer de toestand jaarlijks op wijzigingen.

- Eenvoudige handelingen: mag via doe-het-zelf of door werknemer(s) met opleidingsattest eenvoudige handelingen
Verwijderen zonder te breken. Elektriciteitsmeters worden wellicht zodra vervangen door digitale meter.

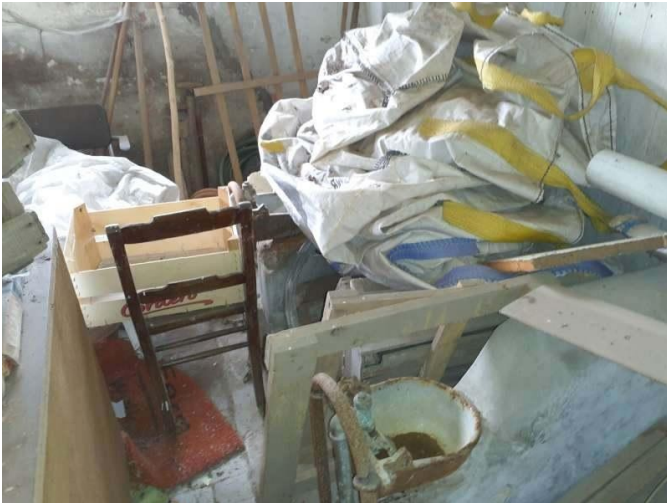
Tijdelijke beperking

Reden: Materiaal in opslag

Uitleg van de asbestdeskundige: Zowel in de stallen, als de schuur, als de bergruimten naast de schuur was veel materiaal in opslag. ADI heeft zo goed mogelijk proberen waar te nemen, mogelijks kan er nog asbestmateriaal onderliggen.

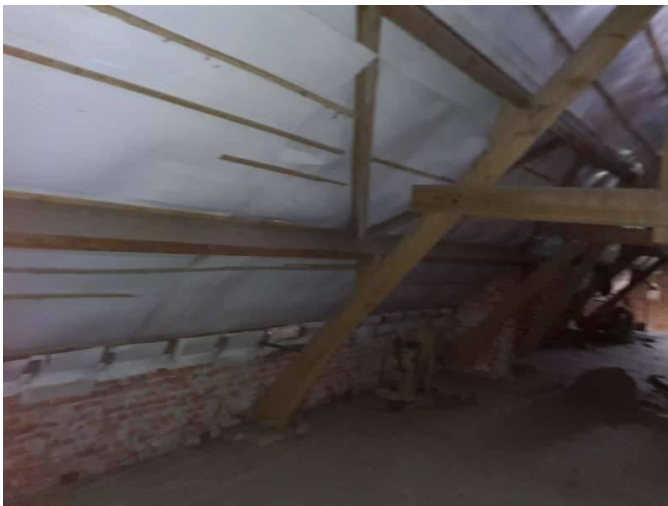
Er waren geen asbesthoudende onderdakplaten op te merken, enkel plastic afdekking tegen wind.

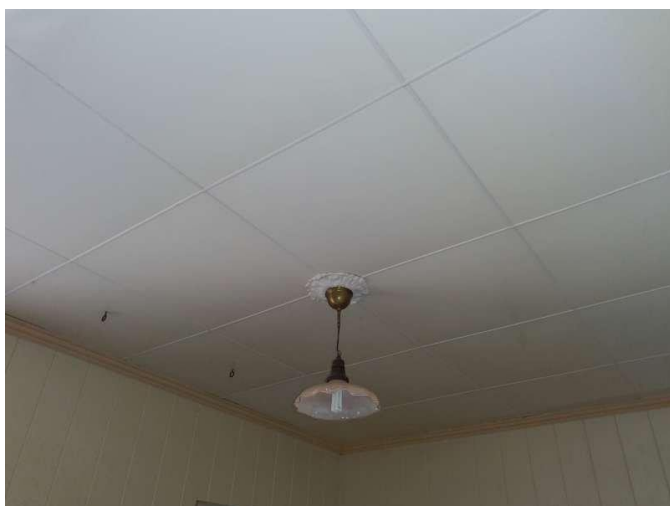
De plafonds zijn alle bedekt. Er kan pleisterwerk achter zitten, doch niet waar te nemen.

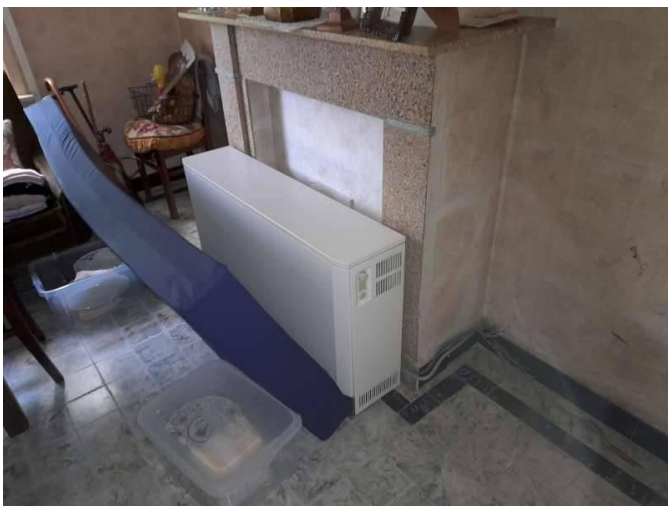
De accumulatiekachel dateert van 1990 en kan asbesthoudende dichtingen bevatten, doch zijn ze niet waarneembaar.

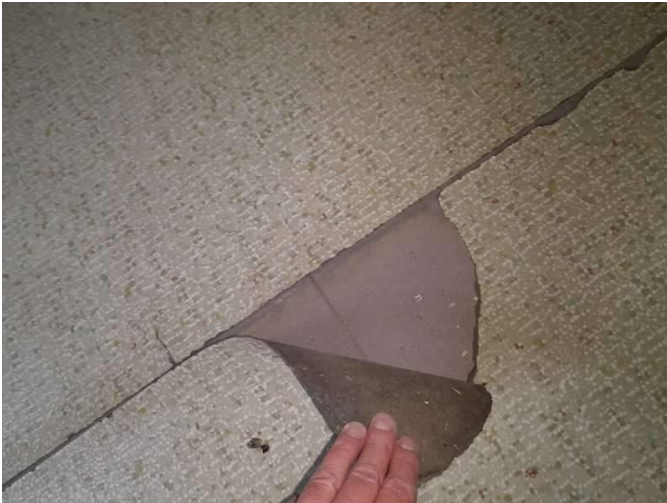
De vloer bedekking in de éne slaapkamer is van hout en de overige slaapkamers + gang is niet asbestverdacht. Voldoende plooibaar

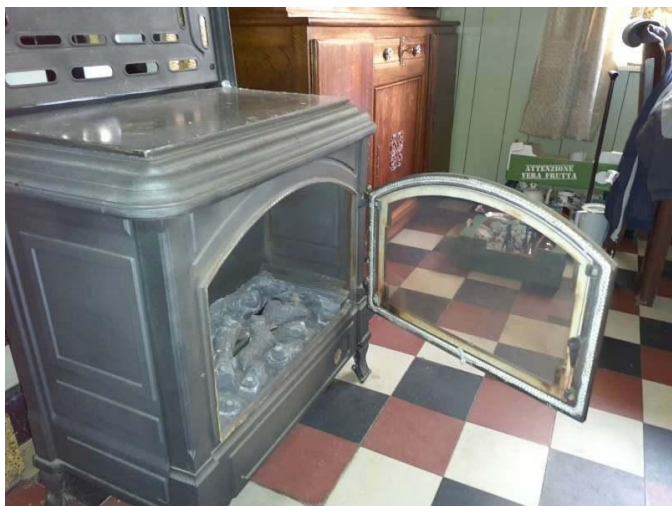
De koord in kachel ziet er niet-asbestverdacht uit, want deze blinkt eerder. Bovendien werd de kachel in 2002 in gebruik genomen en kan deze geen asbest bevatten.

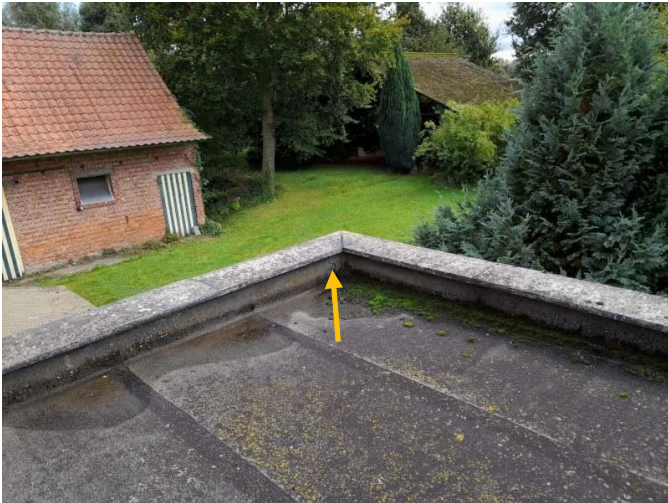
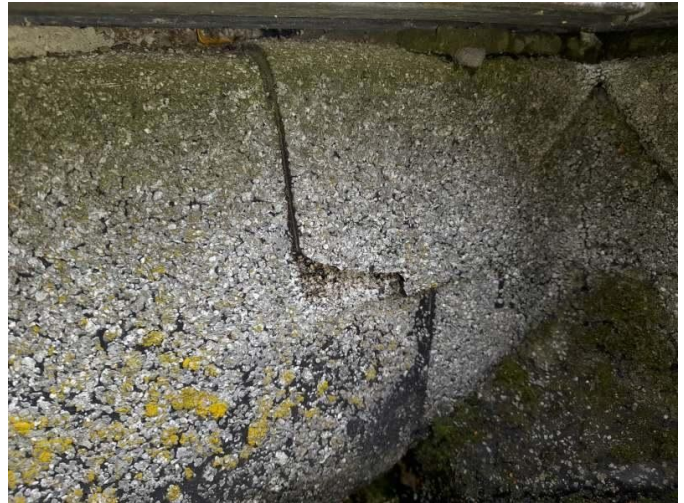
Fiche 14: Roofing plat dak

Geen asbest

#	Type	Referentie	Resultaat
14.1	Puntmonster	AZk000001859	Geen asbest

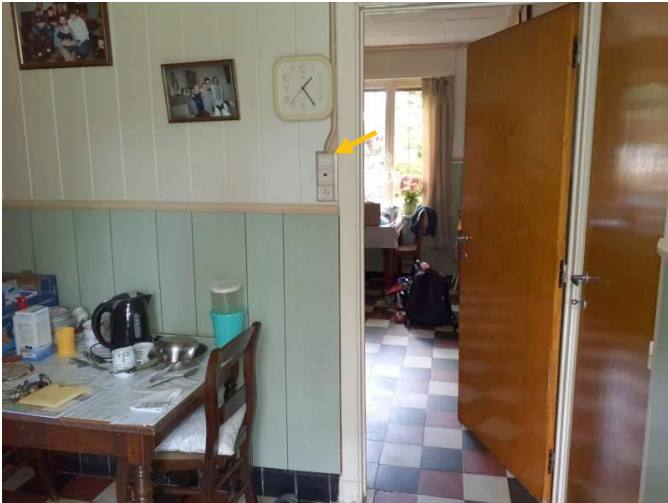
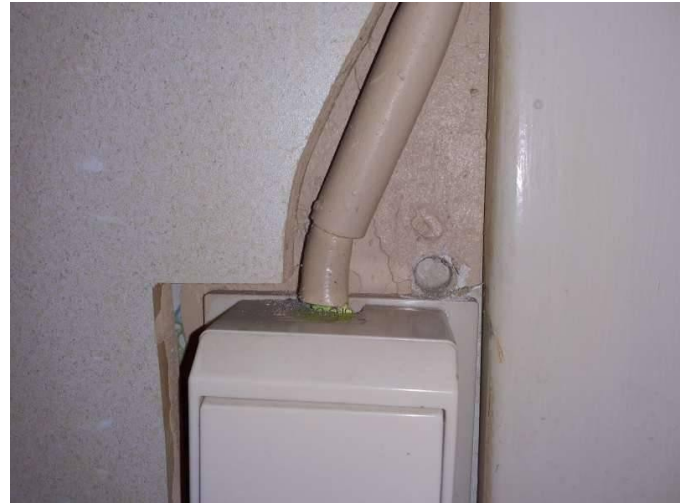
Geen asbest

#	Type	Referentie	Resultaat
15.1	Mengmonster	AZk0000001861	Geen asbest

Beschrijving	Pleisterwerk wand woning
Omgeving	Binnen
Primaire drager	Binnenwand
Bindmiddel van materiaal	Gips - kalk
Gebondenheid op basis van bindmiddel	Niet-hechtgebonden
Hoeveelheid (oppervlakte - dikte - aantal)	• 125,00 m ² - 0,50 cm - 1 stuk
Totaal volume	0,625 m ³
Identificatiemethode	Vaststelling met monstername
Destructieve handeling voor identificatie	Nee
Opmerking	Pleisterwerk was vooral nog te vinden om de benedenverdieping. Op de bovenverdieping waren alle wanden & plafonds bekleding.
