# Asbestinventarisatattest

Wijnveld 36, 9112 Sint-Niklaas

Attestnummer : 20260602-000006.000

Uitgegeven op : 02.06.2026

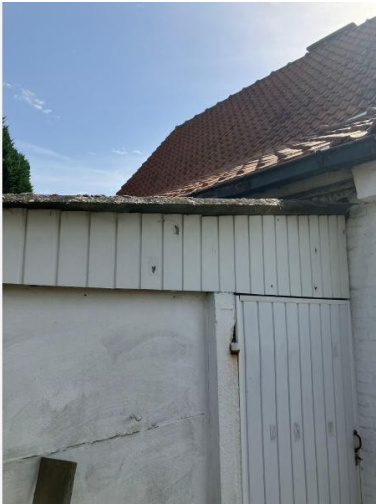
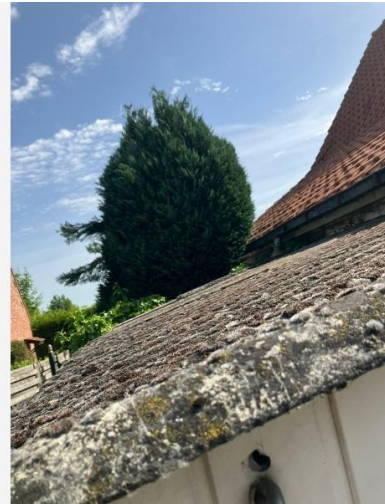
Het asbestmateriaal valt onder de mijlpaal van 2034.

Verwijderen

| Eindbeoordeling materiaalrisico | Verhoogd materiaalrisico en/of verhoogde kans op vezelvrijgave |

| Asbestsoort (vezeltype) | Crocidoliet aanwezig |
| Toestand van het materiaal | Matig beschadigd, matig verweerd |

| Beschrijving | Dak bestaande uit golfplaten |

- Verwijder dit asbestmateriaal zo snel mogelijk. Volg de toestand goed op.
- Hemelwater dat afspoelt van asbestcement daken of gevels kan asbestdeeltjes bevatten. Gebruik het enkel voor gesloten circuits (bv. spoelen toiletten). Reinig na het vervangen van het dak of de gevel de dakgoten en regenwaterput of -ton om asbesthoudend sediment of slib te verwijderen
- Voer bijkomende staalname(s) uit.

- Eenvoudige handelingen: mag via doe-het-zelf of door werknemer(s) met opleidingsattest eenvoudige handelingen  
Deze toepassing kan door een aannemer die over een opleidingsattest eenvoudige handelingen beschikt of door een particulier (doe-het-zelf), verwijderd worden indien er geen verhoogd risico op vrijgave van asbestvezels (max. concentratie 0,01 vezels/cm<sup>3</sup> - CODEX Art. VI.3-54) ontstaat en de toepassing voorafgaand wordt gefixeerd/bevochtigd; de individuele elementen zonder machinale werktuigen (boormachine, slijpschijf, hogedrukreiniger,...) en zonder breken of gooien een voor een losgemaakt worden; en ten slotte dubbel en luchtdicht verpakt weggevoerd worden naar een erkend afvalpunt (recyclagepark).

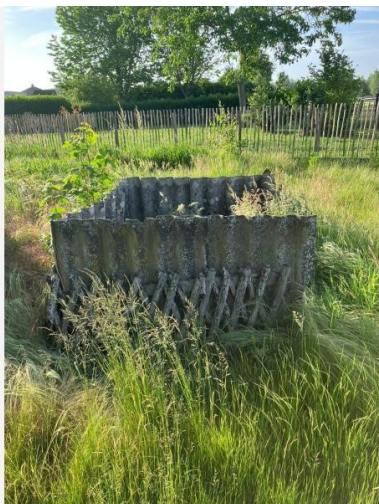
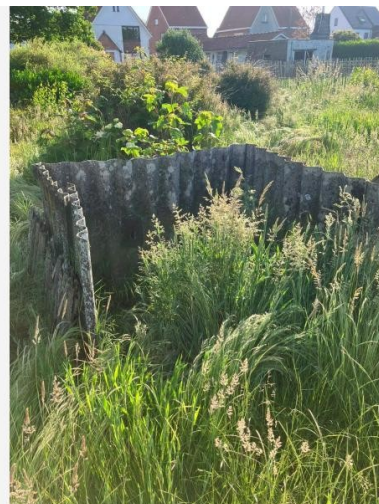
Het asbestmateriaal valt onder de mijlpaal van 2034.

Verwijderen

| Eindbeoordeling materiaalrisico | Verhoogd materiaalrisico en/of verhoogde kans op vezelvrijgave |

| Asbestsoort (vezeltype) | Crocidoliet aanwezig |
| Toestand van het materiaal | Matig beschadigd, matig verweerd |

| Beschrijving | Constructie in golfplaten |

- Verwijder dit asbestmateriaal zo snel mogelijk. Volg de toestand goed op.
- Hemelwater dat afspoelt van asbestcement daken of gevels kan asbestdeeltjes bevatten. Gebruik het enkel voor gesloten circuits (bv. spoelen toiletten). Reinig na het vervangen van het dak of de gevel de dakgoten en regenwaterput of -ton om asbesthoudend sediment of slib te verwijderen
- Voer bijkomende staalname(s) uit.

- Eenvoudige handelingen: mag via doe-het-zelf of door werknemer(s) met opleidingsattest eenvoudige handelingen  
Deze toepassing kan door een aannemer die over een opleidingsattest eenvoudige handelingen beschikt of door een particulier (doe-het-zelf), verwijderd worden indien er geen verhoogd risico op vrijgave van asbestvezels (max. concentratie 0,01 vezels/cm<sup>3</sup> - CODEX Art. VI.3-54) ontstaat en de toepassing voorafgaand wordt gefixeerd/bevochtigd; de individuele elementen zonder machinale werktuigen (boormachine, slijpschijf, hogedrukreiniger,...) en zonder breken of gooien een voor een losgemaakt worden; en ten slotte dubbel en luchtdicht verpakt weggevoerd worden naar een erkend afvalpunt (recyclagepark).

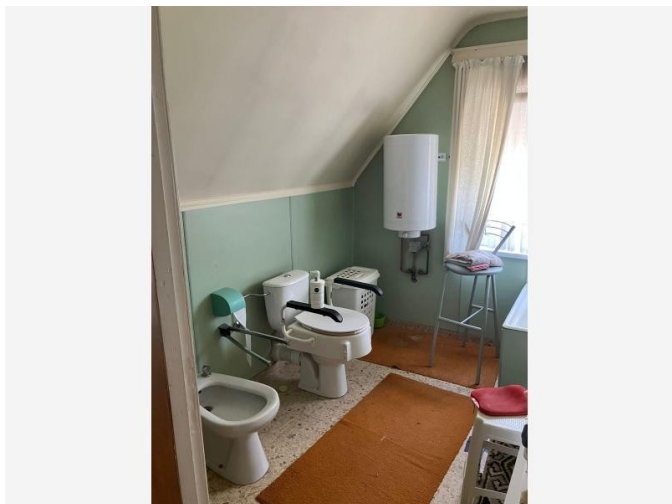
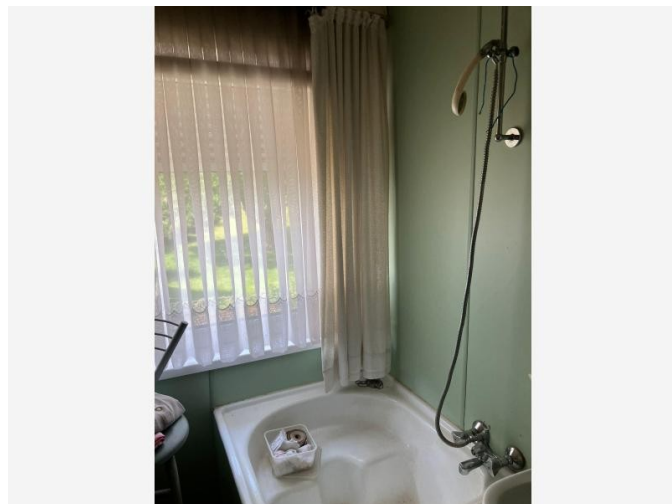
| Identificatiemethode | <p>De asbestdeskundige beoordeelt het materiaal als asbestverdacht en dus asbesthoudend, en dit zonder monstername.</p> <p>Motivatie: De monstername brengt andere schade aan dan schade die inherent is aan de monstername.</p> |

- Eenvoudige handelingen: mag via doe-het-zelf of door werknemer(s) met opleidingsattest eenvoudige handelingen  
Deze toepassing kan door een aannemer die over een opleidingsattest eenvoudige handelingen beschikt of door een particulier (doe-het-zelf), verwijderd worden indien er geen verhoogd risico op vrijgave van asbestvezels (max. concentratie 0,01 vezels/cm<sup>3</sup> - CODEX Art. VI.3-54) ontstaat en de toepassing voorafgaand wordt gefixeerd/bevochtigd; de individuele elementen zonder machinale werktuigen (boormachine, slijpschijf, hogedrukreiniger,...) en zonder breken of gooien een voor een losgemaakt worden; en ten slotte dubbel en luchtdicht verpakt weggevoerd worden naar een erkend afvalpunt (recyclagepark).

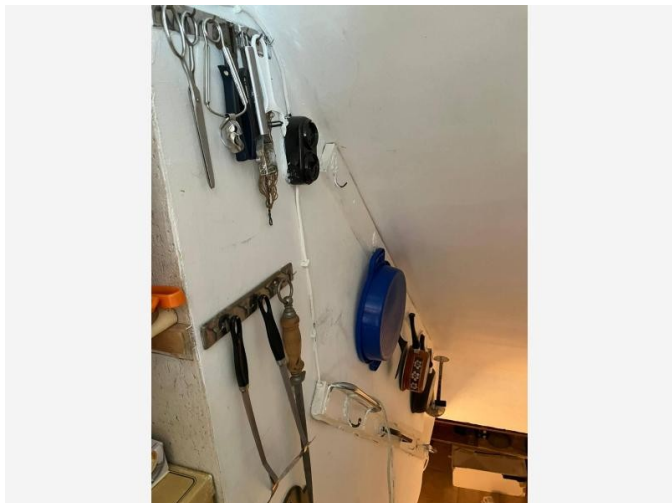
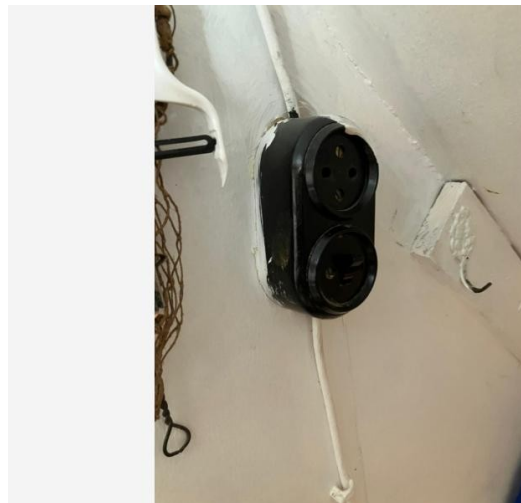
## Fiche 4: Bakeliet schakelaars/stopcontacten + schakelkasten

Asbestmateriaal

| Identificatiemethode | <p>De asbestdeskundige beoordeelt het materiaal als asbestverdacht en dus asbesthoudend, en dit zonder monstername.</p> <p>Motivatie: De monstername brengt andere schade aan dan schade die inherent is aan de monstername.</p> |

- Eenvoudige handelingen: mag via doe-het-zelf of door werknemer(s) met opleidingsattest eenvoudige handelingen  
Deze toepassing kan door een aannemer die over een opleidingsattest eenvoudige handelingen beschikt of door een particulier (doe-het-zelf), verwijderd worden indien er geen verhoogd risico op vrijgave van asbestvezels (max. concentratie 0,01 vezels/cm<sup>3</sup> - CODEX Art. VI.3-54) ontstaat en de toepassing voorafgaand wordt gefixeerd/bevochtigd; de individuele elementen zonder machinale werktuigen (boormachine, slijpschijf, hogedrukreiniger,...) en zonder breken of gooien een voor een losgemaakt worden; en ten slotte dubbel en luchtdicht verpakt weggevoerd worden naar een erkend afvalpunt (recyclagepark).

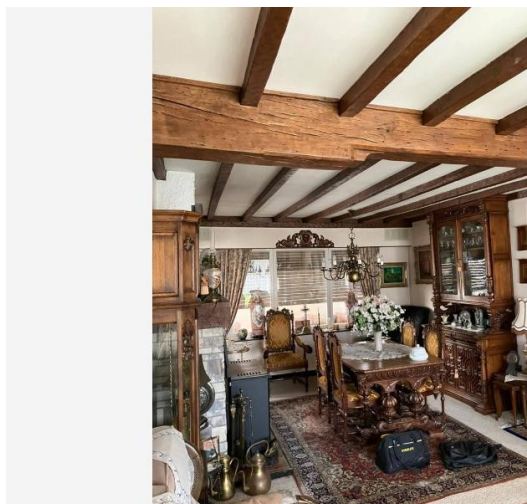
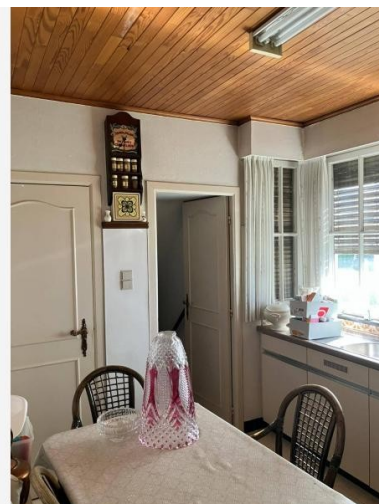
| Basis voor advies | De asbestdeskundige beoordeelt het materiaal als niet-asbestverdacht. |

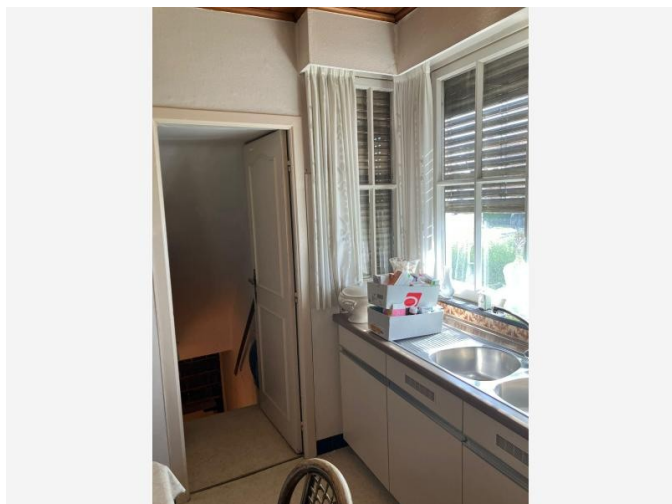
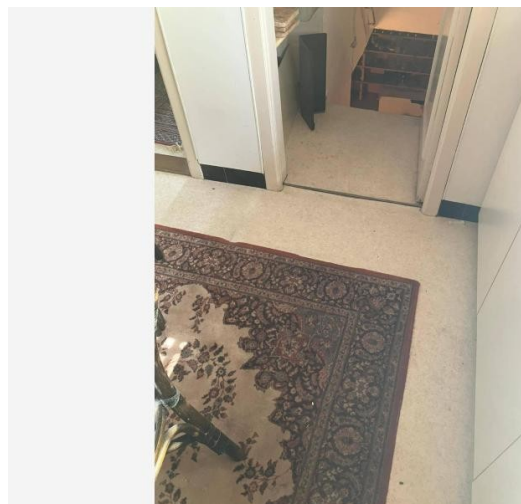
| Basis voor advies | De asbestdeskundige beoordeelt het materiaal als niet-asbestverdacht. |

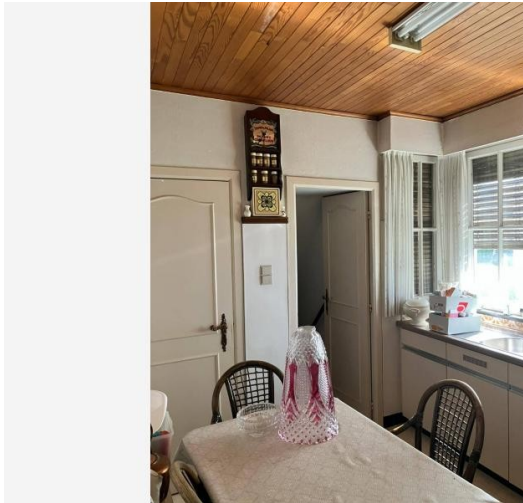
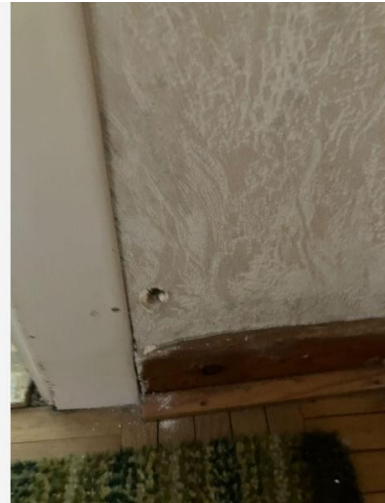
## Fiche 10: Pleisterwerk muren

Geen asbest

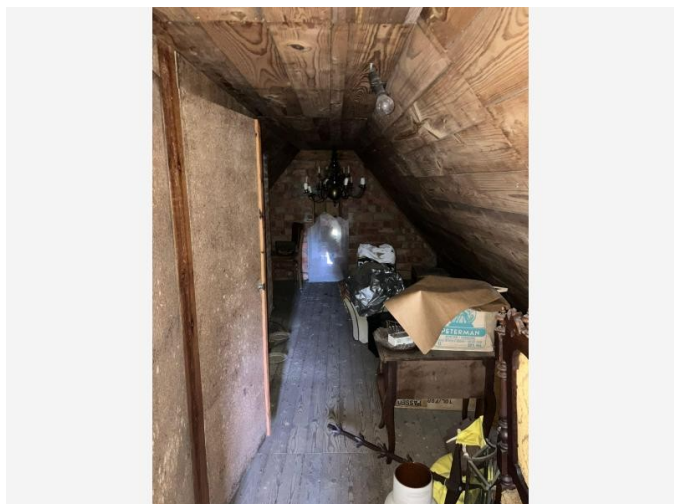
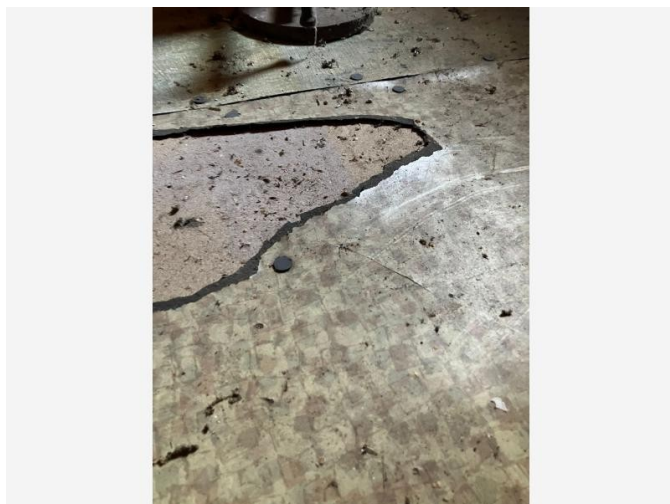
## Fiche 11: Vloerzeil zolder

Geen asbest

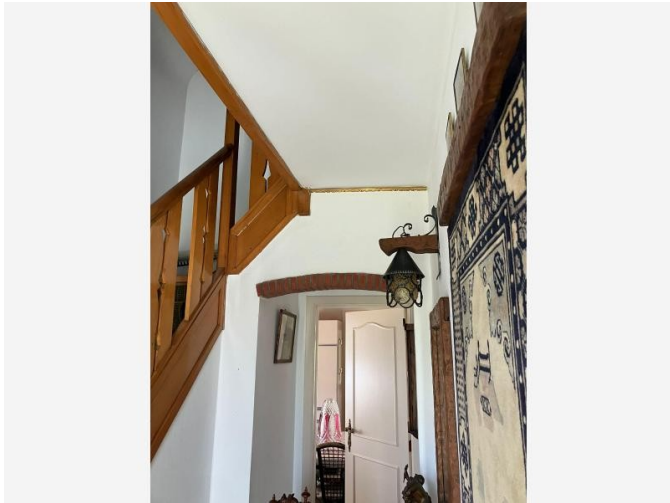
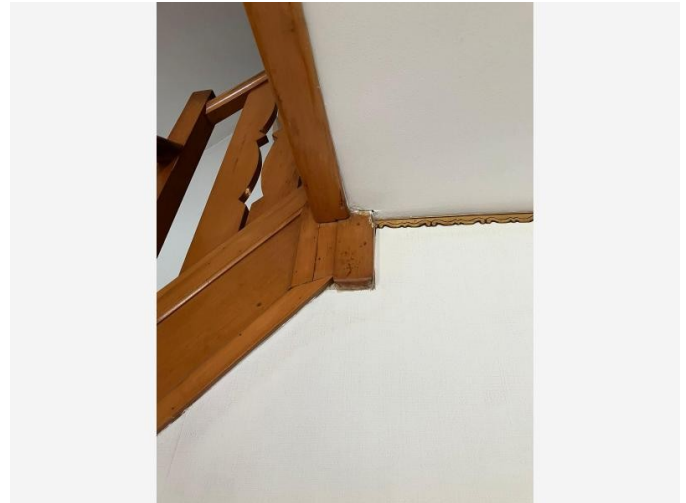
## Fiche 12: Pleisterwerk plafond

Geen asbest

| Opmerking | De hoeveelheid is een zo nauwkeurig mogelijke opmeting. Hieraan kunnen evenwel geen rechten worden ontleend. Enkel pleister in de hal op het gelijkvloers. Voor de rest overal vals plafond. |

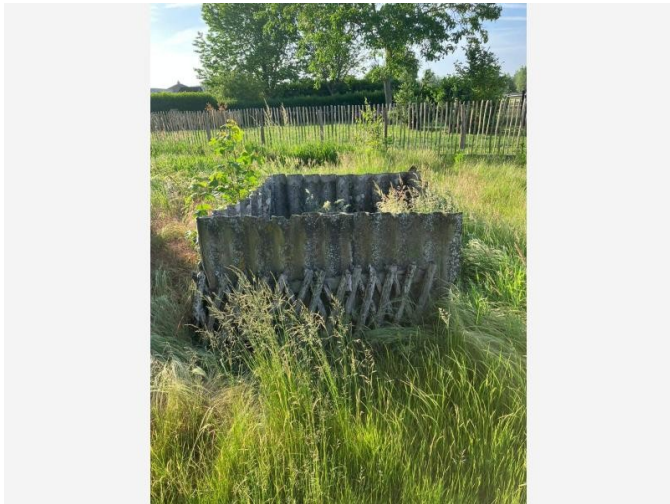
| Afmetingen (lengte - breedte - diepte) | <ul style="list-style-type: none"><li>• 8,00 m - 0,19 m - 0,30 m</li></ul> |
| Geraamd volume | 0,456 m <sup>3</sup> |

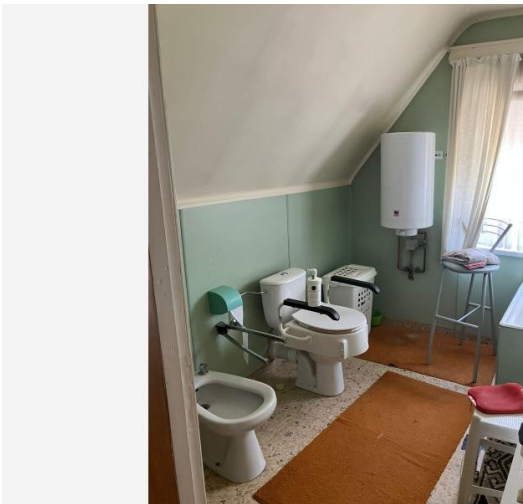
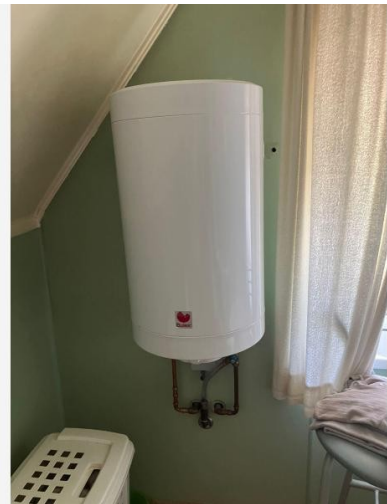
## Fiche 17: Boiler (niet verdacht)

| Beschrijving | Notitie | Terug te vinden op plannen |
|---|---|---|
| Fiche 17: Boiler (niet verdacht) | De boiler (dichtingen, isolerend materiaal) is niet asbestverdacht. | - |
