VERSLAG VAN ONDERZOEK: HUISHOUDELIJKE ELEKTRISCHE INSTALLATIE

Verslag Nr:
41.207

Datum van bezoek:
26-03-2024
Plaats van het onderzoek:
Hollandsemolen 50 9250
Waasmunster België

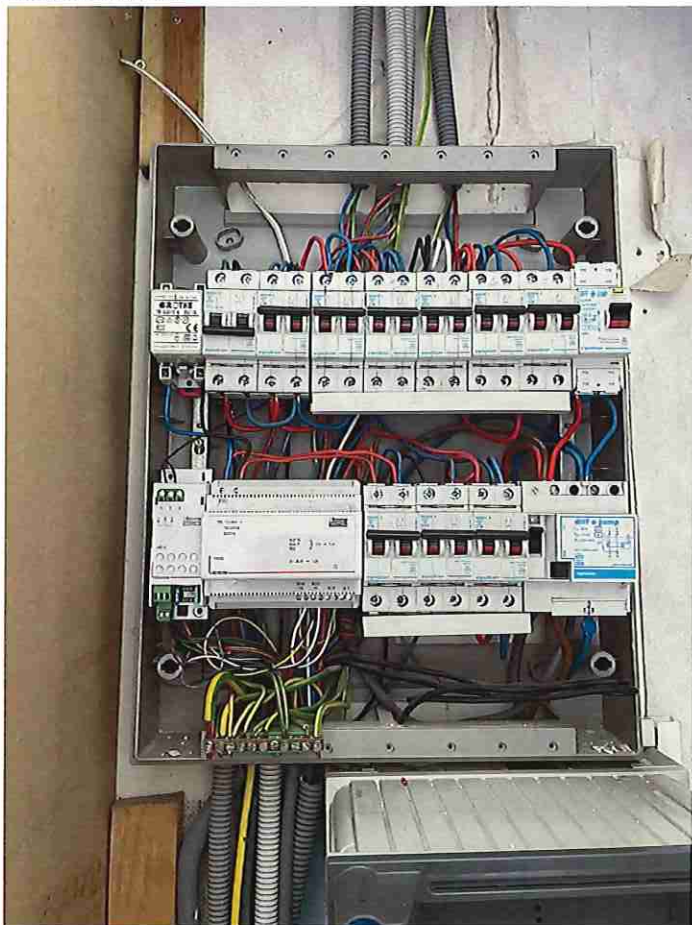
Verdeelbord 1

Bewoordingen	Paragraaf
De waarde van spreidingsweerstand van de aarding dient kleiner te zijn dan 30 Ohm.	B1: 4.2.4.3.
Eendraadsschema('s) aanpassen in overeenstemming met de werkelijkheid.	B1: 3.1.2.; 9.1.1.; 9.1.2.; B3: 3.1.2.
Situatieschema('s) aanpassen in overeenstemming met de werkelijkheid.	L1: 3.1.2.; 9.1.1.; 9.1.2.
Overbruggingsbaar staat los	
De kabelsectie en de type kabel dient op de eendraadsschema('s) te staan.	
Kortsluiting op het kring	
Kleurcode van de kabels respecteren

Bewoordingen	Referentie
De gehele elektrische installatie komt niet overeen met de eisen van Boek 1. Een volledige herziening van de installatie is vereist. Een nieuwe keuring moet uitgevoerd worden eenmaal de werken zijn beëindigd.	RDE29
