Asbestinventarisatetest

Hollandsemolen 50, 9250 Waasmunster

Attestnummer : 20240327-000604.000

Uitgegeven op : 27.03.2024

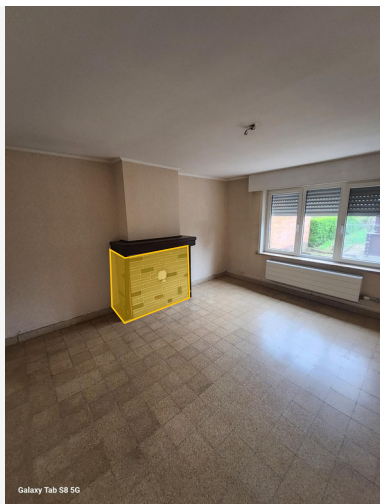
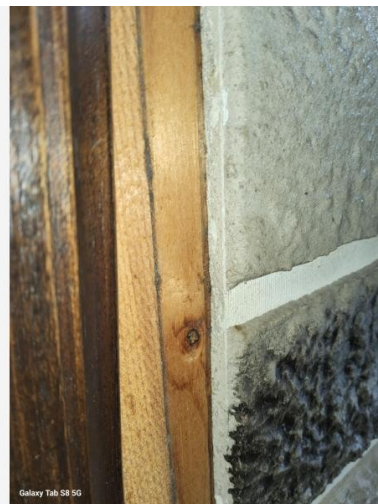
Eindbeoordeling materiaalrisico	Verhoogd materiaalrisico en/of verhoogde kans op vezelvrijgave
---------------------------------	--

Gebondenheid	Categorie 1: hechtgebonden in oorsprong
Asbestsoort (vezeltype)	Crocidoliet aanwezig
Asbestconcentratie	Laag (< 50%)
Afschermingsgraad van het gehele materiaal	Geheel of deels (ook) vrij aan de binnenlucht
Toestand van het materiaal	Licht beschadigd, licht verweerd. Intact materiaal type Pical – asbestboard of categorie III 'gebondenheid'

Beschrijving	Cementplaat kachel in leefruimte
Omgeving	Binnen
Primaire drager	HVAC infrastructuur en uitrusting
Asbestmateriaal	Plaat, paneel, tablet - Generiek
Bindmiddel van asbestmateriaal	Cement

Verwijderen

- Zorg voor een veilig beheer. Vermijd het beschadigen van het asbestmateriaal. Controleer de toestand jaarlijks op wijzigingen.
- Scherm in afwachting van verwijdering het asbestmateriaal af van luchtstromingen en versterking: bijvoorbeeld door het te verpakken, te fixeren, af te dekken, signalisatie - afbakening aan te brengen, ...

- Eenvoudige handelingen: mag via doe-het-zelf of door werknemer(s) met opleidingsattest eenvoudige handelingen
Enkel in het geval dat de toepassing kan verwijderd worden zonder 'wijziging van de toestand' en zonder veel vezelvigave. Indien dit niet mogelijk is, dient men een erkend asbestverwijderaar te contacteren om de verwijderingsmethode van de asbesttoepassing te bespreken.

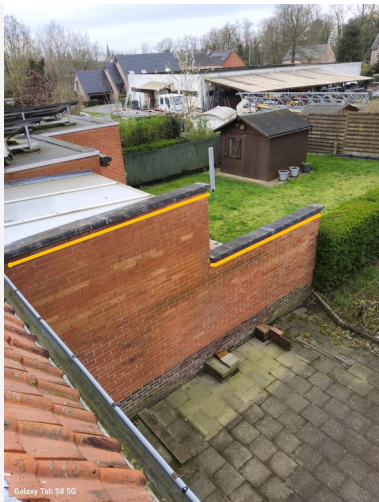
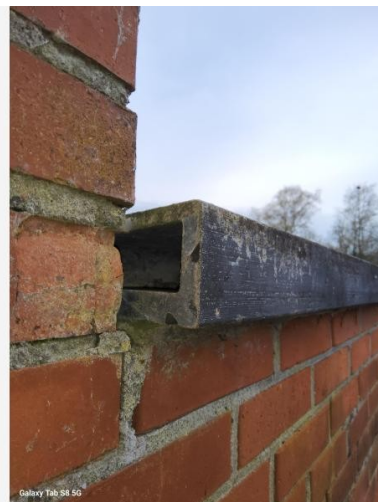
Eindbeoordeling materiaalrisico	Laag materiaalrisico en/of verlaagde kans op vezelvrijgave
---------------------------------	--

Beschrijving	Dekstenen op gemeenschappelijke tuinmuur
Omgeving	Buiten
Primaire drager	Wand vrijstaand (scheidingsmuur, ...)
Asbestmateriaal	Deksteen, muurkap - Hol
Bindmiddel van asbestmateriaal	Cement
Gebondenheid op basis van bindmiddel	Hecht

Zorgvuldig beheren

- Zorg voor een veilig beheer. Vermijd het beschadigen van het asbestmateriaal. Controleer de toestand jaarlijks op wijzigingen.

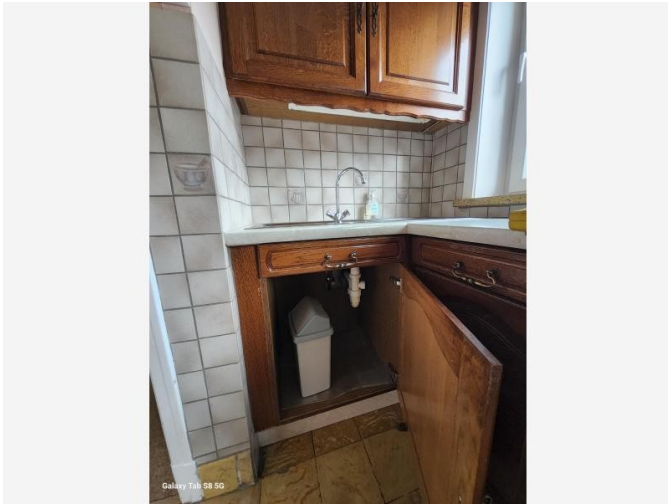
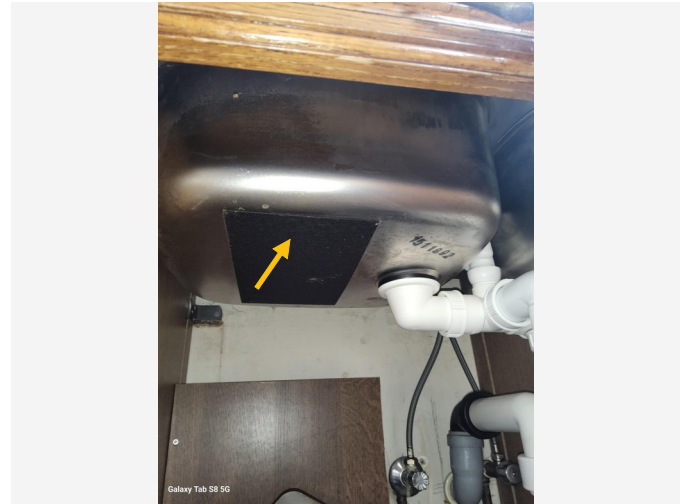
Eindbeoordeling materiaalisico	Laag materiaalisico en/of verlaagde kans op vezelvrijgave
--------------------------------	---

Beschrijving	Antidreunfolie onder spoelbak
Omgeving	Binnen
Primaire drager	Inrichting (meubilair, ...)
Asbestmateriaal	In-situ afwerkingslagen - Smeerlaag
Bindmiddel van asbestmateriaal	Bitumen (roofing, teer, asfalt)
Gebondenheid op basis van bindmiddel	Hecht

Zorgvuldig beheren

- Scherm in afwachting van verwijdering het asbestmateriaal af van luchtstromingen en verstoring: bijvoorbeeld door het te verpakken, te fixeren, af te dekken, signalisatie - afbakening aan te brengen, ...

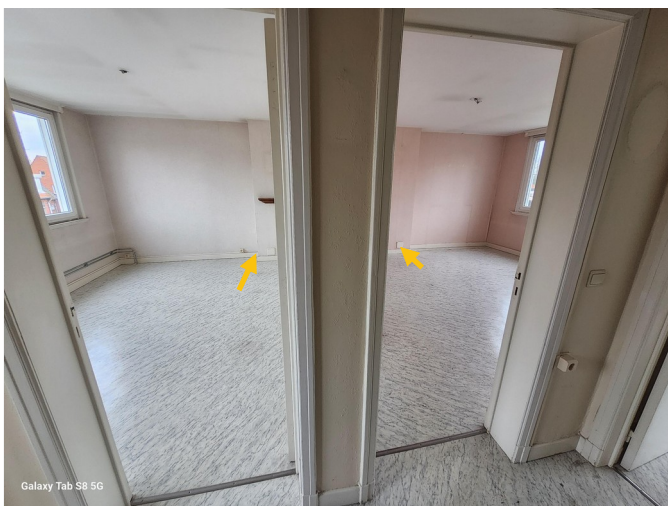
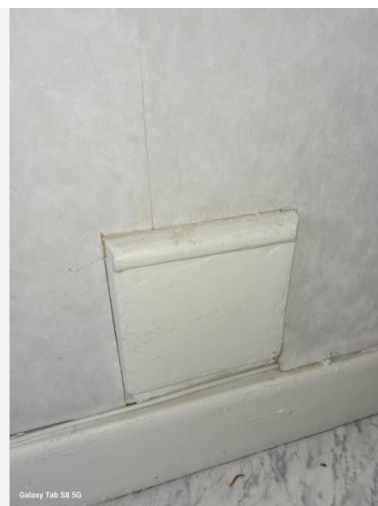
Eindbeoordeling materiaalrisico	Zeer laag materiaalrisico en/of zeer lage kans op vezelvrijgave
---------------------------------	---

Beschrijving	Roetschuifjes in slaapkamers
Omgeving	Binnen
Primaire drager	HVAC infrastructuur en uitrusting
Asbestmateriaal	Plaat, paneel, tablet - Generiek
Bindmiddel van asbestmateriaal	Cement
Gebondenheid op basis van bindmiddel	Hecht
Hoeveelheid (oppervlakte - dikte - aantal)	• 0,05 m ² - 1,00 cm - 2 stuks

Zorgvuldig beheren

- Zorg voor een veilig beheer. Vermijd het beschadigen van het asbestmateriaal. Controleer de toestand jaarlijks op wijzigingen.

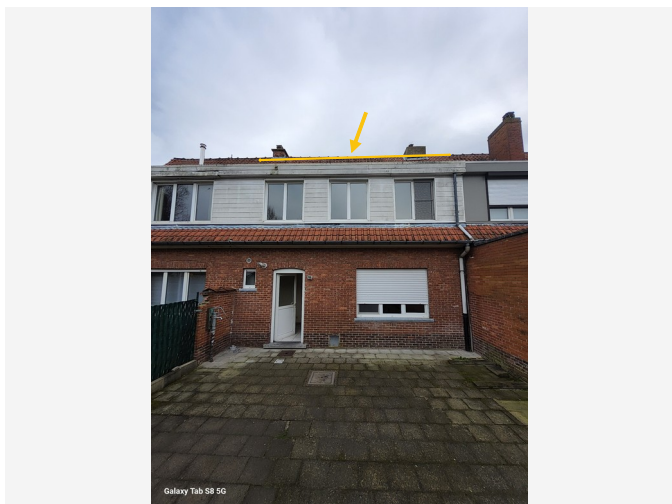
Situeringfoto

Reden: Het te onderzoeken materiaal situeert zich hoger dan 3,50 m te rekenen vanaf een veilige ondergrond

Uitleg van de asbestdeskundige: De platte daken, gelegen boven de dakuitbouw van zowel de voor-als achterkant van de woning, konden niet onderzocht worden wegens >3.5m hoog.

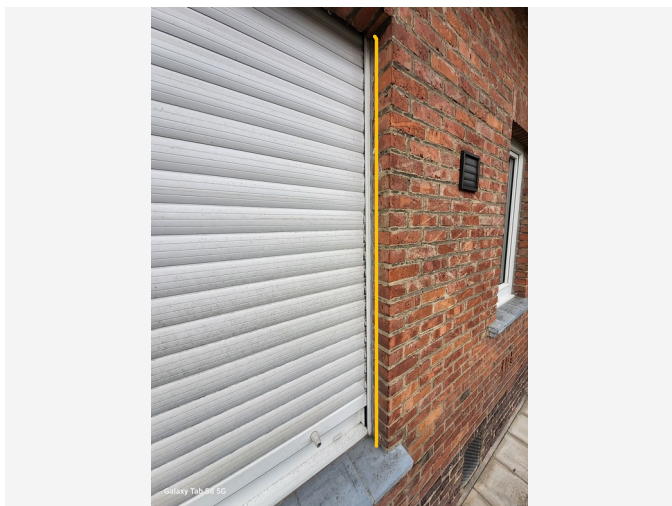
De afdichting tussen de raamprofielen met de gevelsteen bestaat uit niet-asbestverdachte kit. De kit is elastisch en werd geplaatst in 1996 (inscriptie afstandshouder in dubbel glas).

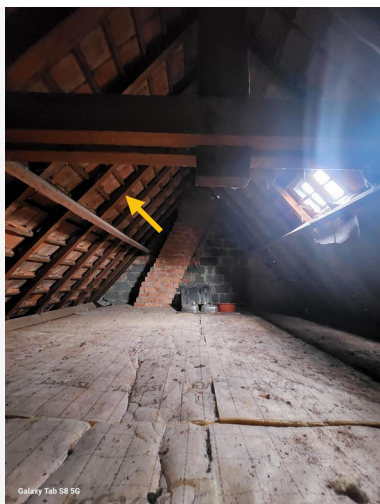
Op de zolderverdieping kon vastgesteld worden dat er geen onderdak aanwezig is.

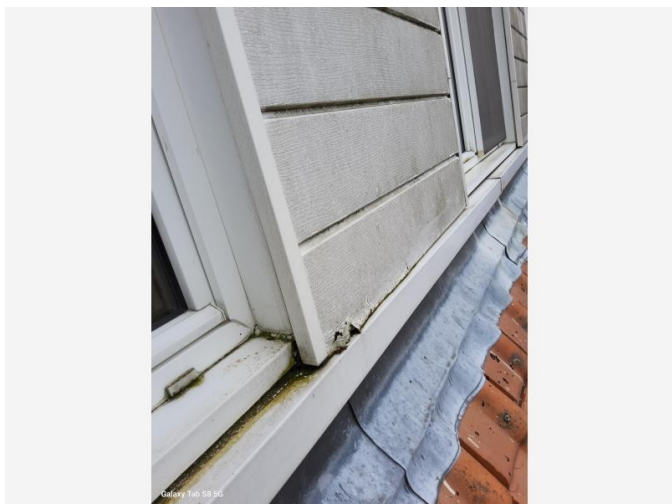
De gevelbekleding van de dakuitsprong ter hoogte van voor- en achtergevel bestaat uit houten beplating.

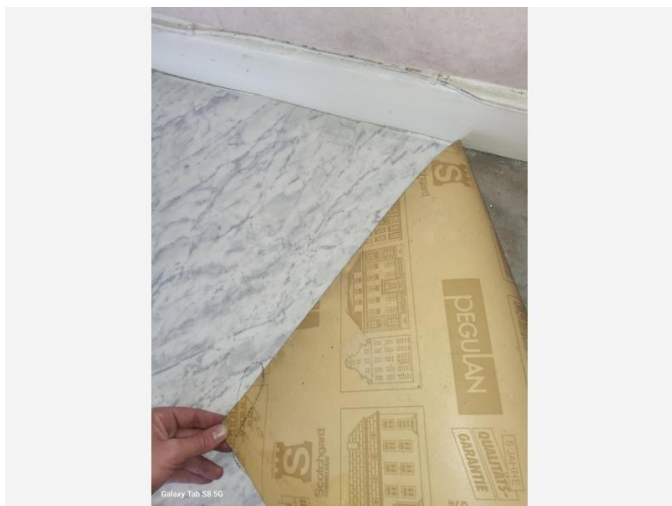
De eerste verdieping is voorzien van een kunststof vloerzeil. Gelet op de uiterlijke en fysische kenmerken van deze vloerbekleding, kan geconcludeerd worden dat deze niet-asbesthoudend zijn, noch is er een asbestverdachte verlijming aanwezig (vastgemaakt met dubbelzijdige plakband)

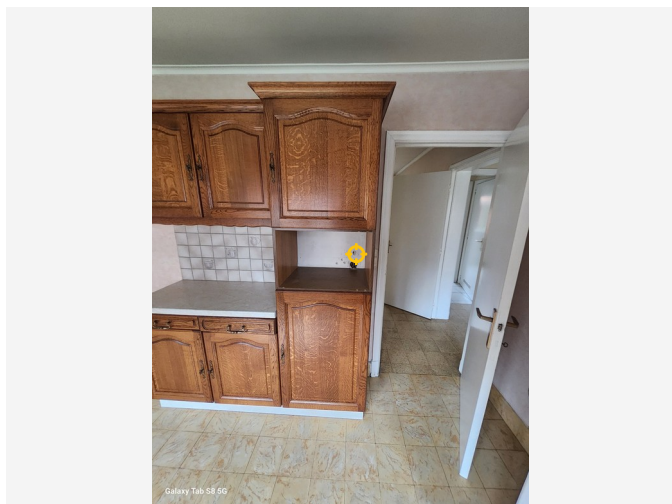
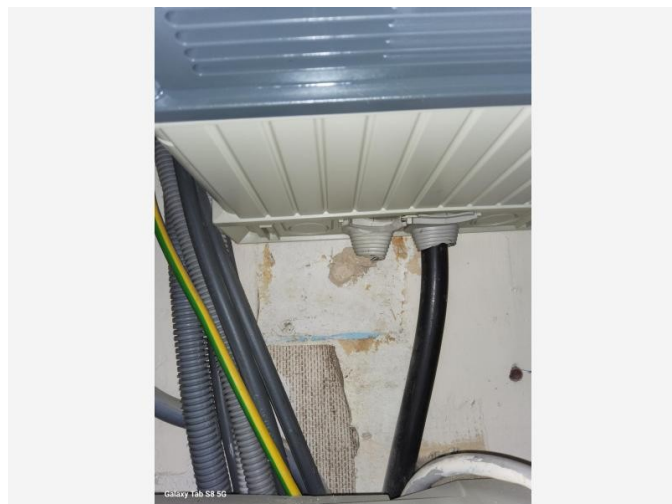
Geen asbest

Beschrijving	Muurpleister
Omgeving	Binnen
Primaire drager	Binnenwand

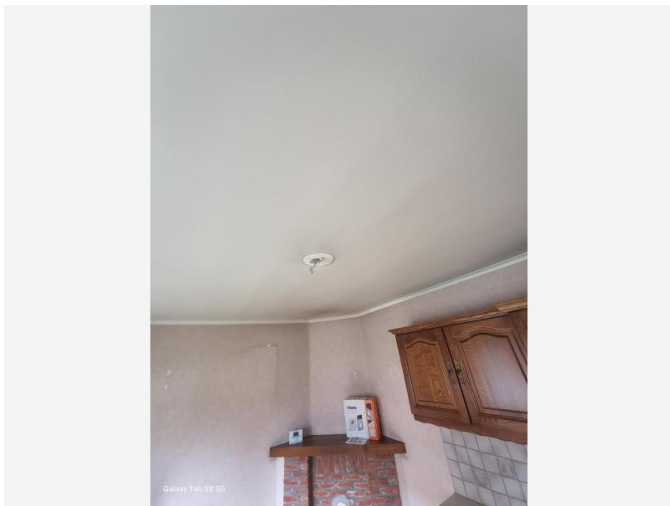
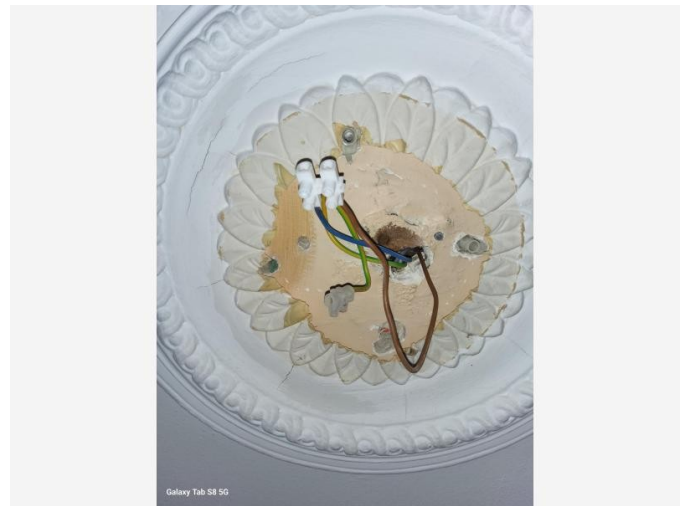
Geen asbest

Beschrijving	Plafondpleister gelijkvloers
Omgeving	Binnen
Primaire drager	Plafond
Bindmiddel van materiaal	Gips - kalk
