# Asbestinventarisatetest

Dommelstraat 115, 9250 Waasmunster

Attestnummer : 20250415-000297.000

Uitgegeven op : 15.04.2025

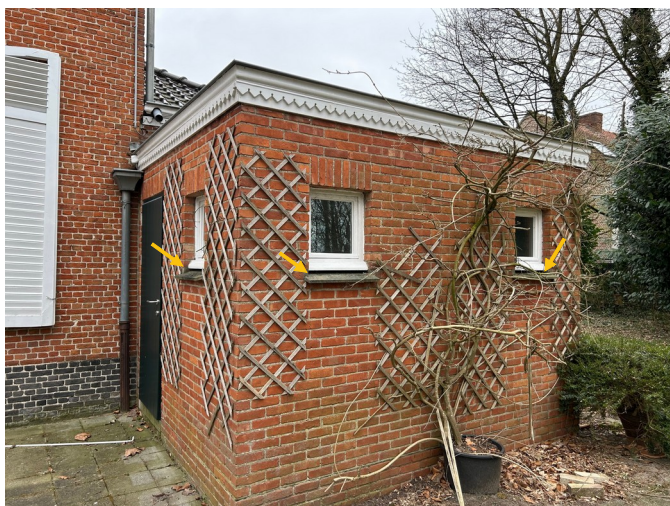
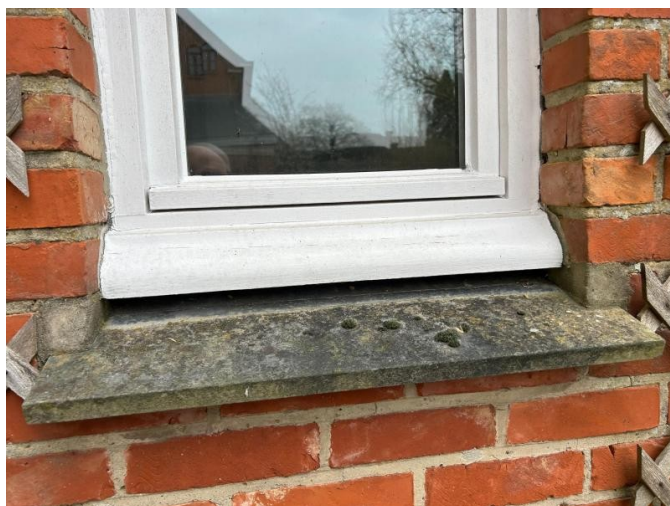
Het asbestmateriaal valt onder de mijlpaal van 2040.

Eindbeoordeling materiaalrisico	Laag materiaalrisico en/of verlaagde kans op vezelvrijgave
---------------------------------	--

Gebondenheid	Categorie 1: hechtgebonden in oorsprong
Asbestsoort (vezeltype)	Crocidoliet aanwezig
Asbestconcentratie	Laag (< 50%)
Afschermingsgraad van het gehele materiaal	Geheel of deels vrij aan de buitenlucht
Toestand van het materiaal	Licht beschadigd, licht verweerd. Intact calciumsilicaatmateriaal of categorie III 'gebondenheid'

Beschrijving	Raamdorpels asbestcement
Omgeving	Buiten
Primaire drager	Wand buitenschil
Asbestmateriaal	Deksteen, muurkap - Vol
Bindmiddel van asbestmateriaal	Cement
Gebondenheid op basis van bindmiddel	Hecht
Hoeveelheid (oppervlakte - dikte - aantal)	• 1,00 m <sup>2</sup> - 1,50 cm - 1 stuk
Totaal volume	0,015 m <sup>3</sup>
Eenvoudig bereikbaar	Ja
Bevestigingswijze	• Verlijmd, ingegoten, versmeerd
Identificatiemethode	Vaststelling zonder monsternamen
Destructieve handeling voor identificatie	Nee

Zorgvuldig beheren

- Zorg voor een veilig beheer. Vermijd het beschadigen van het asbestmateriaal. Controleer de toestand jaarlijks op wijzigingen.
- Voer bijkomende staalname(s) uit.

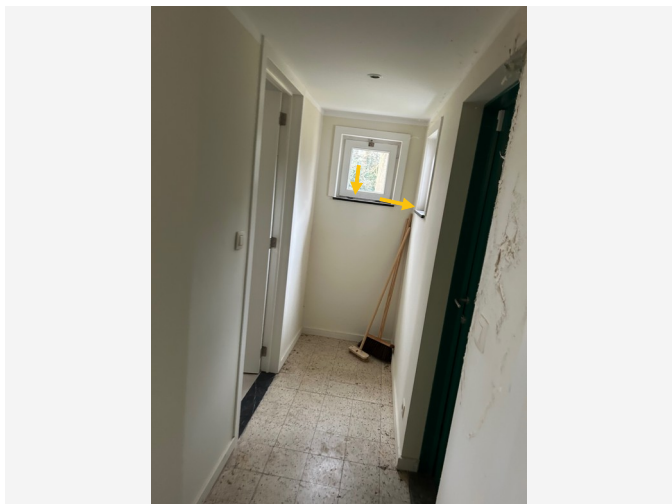
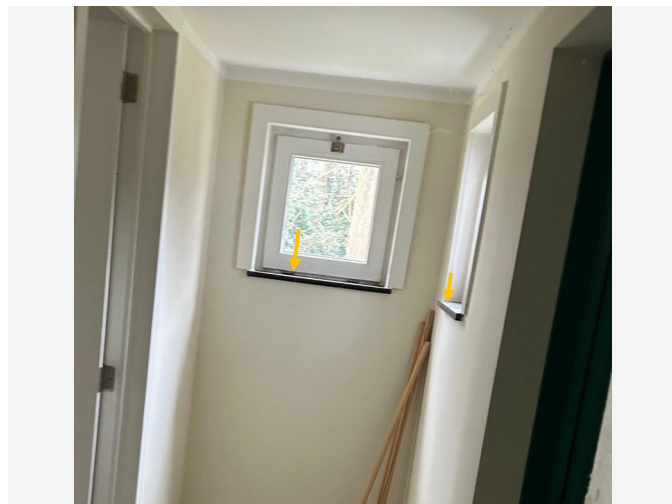
Het asbestmateriaal valt onder de mijlpaal van 2040.

Eindbeoordeling materiaalrisico	Zeer laag materiaalrisico en/of zeer lage kans op vezelvrijgave
---------------------------------	---

Gebondenheid	Categorie 1: hechtgebonden in oorsprong
Asbestsoort (vezeltype)	Alleen chrysotiel
Asbestconcentratie	Laag (< 50%)
Afschermingsgraad van het gehele materiaal	Geheel of deels (ook) vrij aan de binnenlucht
Toestand van het materiaal	Onbeschadigd, niet verweerd

Beschrijving	Raamdorples massal
Omgeving	Binnen
Primaire drager	Binnenwand
Asbestmateriaal	Plaat, paneel, tablet - Type Massal
Bindmiddel van asbestmateriaal	Cement
Gebondenheid op basis van bindmiddel	Hecht
Hoeveelheid (oppervlakte - dikte - aantal)	• 1,00 m <sup>2</sup> - 1,00 cm - 1 stuk
Totaal volume	0,01 m <sup>3</sup>
Eenvoudig bereikbaar	Ja
Bevestigingswijze	• Verlijmd, ingegoten, versmeerd
Identificatiemethode	Vaststelling zonder monstername
Destructieve handeling voor identificatie	Nee

Zorgvuldig beheren

- Zorg voor een veilig beheer. Vermijd het beschadigen van het asbestmateriaal. Controleer de toestand jaarlijks op wijzigingen.
- Voer bijkomende staalname(s) uit.

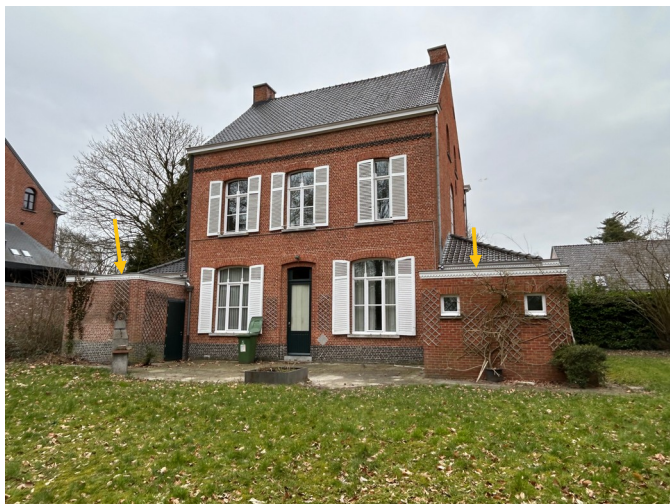
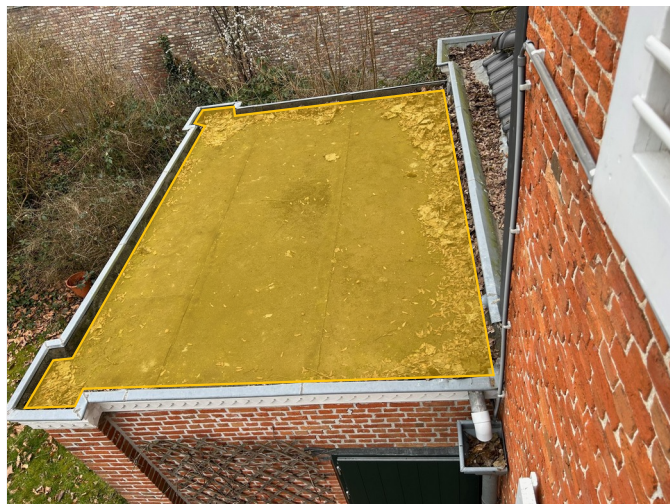
Het asbestmateriaal valt onder de mijlpaal van 2040.

Eindbeoordeling materiaalrisico	Laag materiaalrisico en/of verlaagde kans op vezelvrijgave
---------------------------------	--

Gebondenheid	Categorie 1: hechtgebonden in oorsprong
Asbestsoort (vezeltype)	Alleen chrysotiel
Asbestconcentratie	Laag (< 50%)
Afschermingsgraad van het gehele materiaal	Geheel of deels vrij aan de buitenlucht
Toestand van het materiaal	Licht beschadigd, licht verweerd. Intact calciumsilicaatmateriaal of categorie III 'gebondenheid'

Beschrijving	Roofing plat dak
Omgeving	Buiten
Primaire drager	Plat dak
Asbestmateriaal	Dak- en gevelbekleding - Roofing
Bindmiddel van asbestmateriaal	Bitumen (roofing, teer, asfalt)
Gebondenheid op basis van bindmiddel	Hecht
Hoeveelheid (oppervlakte - aantal)	<ul style="list-style-type: none"><li>• 20,00 m<sup>2</sup> - 1 stuk</li></ul>
Totale oppervlakte	20,00 m <sup>2</sup>
Eenvoudig bereikbaar	Ja
Bevestigingswijze	<ul style="list-style-type: none"><li>• Verlijmd, ingegoten, versmeerd</li></ul>
Identificatiemethode	Vaststelling zonder monstername  Motivatie: Groot risico op structurele gevolgschade (lekschade, werking installatie,...)
Destructieve handeling voor identificatie	Nee
Opmerking	Oudere roofing kan asbesthoudend zijn. Ook indien er een nieuwe laag is geplaatst kan er onder deze laag nog een oude asbesthoudende aanwezig zijn.  Oppervlakte is een schatting en kan afwijken van de werkelijke situatie

Zorgvuldig beheren

- Zorg voor een veilig beheer. Vermijd het beschadigen van het asbestmateriaal. Controleer de toestand jaarlijks op wijzigingen.

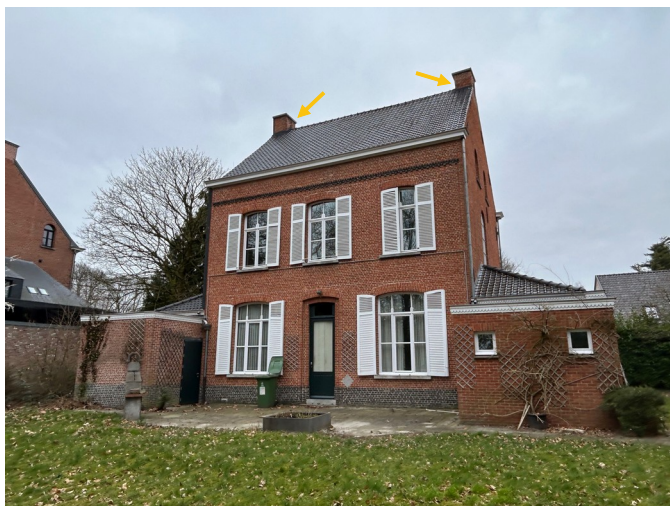
*Situeringfoto*

**Reden:** Het te onderzoeken materiaal situeert zich hoger dan 3,50 m te rekenen vanaf een veilige ondergrond

**Uitleg van de asbestdeskundige:** Schoorsteen niet in detail onderzocht wegens hoogtebeperking

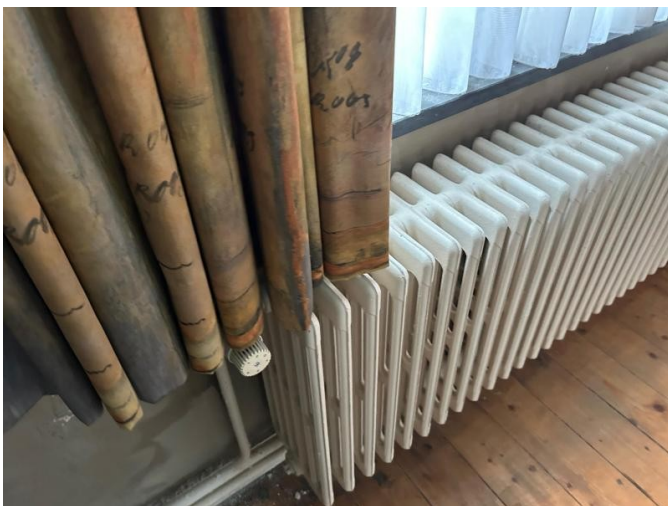
In oudere radiatoren kunnen asbesthoudende pakkingen/dichtingen aanwezig zijn.  
Bij vervanging of afbraak is het aangewezen om voorzichtig te zijn

Identificatiemethode	Redelijk vermoeden
Primaire drager	HVAC infrastructuur en uitrusting
(Asbest)materiaal	Pakking, dichting
Bindmiddel	Karton - papier - viltachtig
Gebondenheid bindmiddel	Niet-hechtgebonden

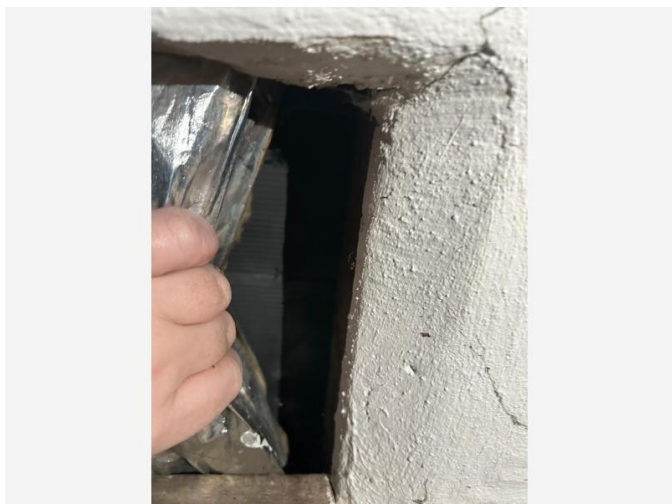
Onderdak kunnen vaststellen: geen asbest

Identificatiemethode	Vaststelling & expertise (niet-asbestverdacht)
Primaire drager	Schuin dak

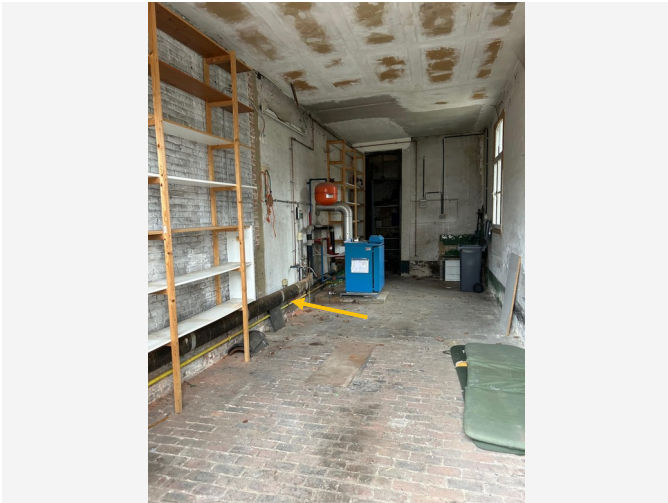
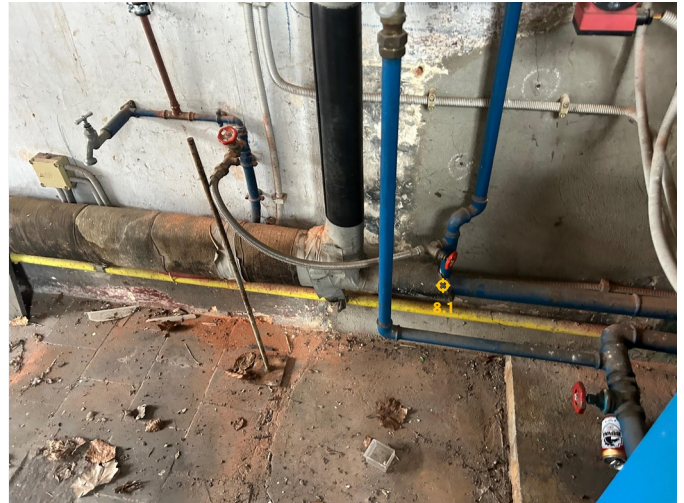
## Fiche 8: Bitumen rondom leiding garage

Geen asbest

#	Type	Referentie	Resultaat
8.1	Puntmonster	202503014C	Geen asbest

Beschrijving	Bitumen rondom leiding garage
Omgeving	Binnen
Primaire drager	HVAC infrastructuur en uitrusting
Bindmiddel van materiaal	Bitumen (roofing, teer, asfalt)
Gebondenheid op basis van bindmiddel	Hecht
Hoeveelheid (lengte - omtrek - dikte - aantal)	<ul style="list-style-type: none"><li>• 8,00 m - 25,00 cm - 0,50 cm - 1 stuk</li></ul>
Totaal volume	0,01 m <sup>3</sup>
Identificatiemethode	Vaststelling met monstername
Destructieve handeling voor identificatie	Nee

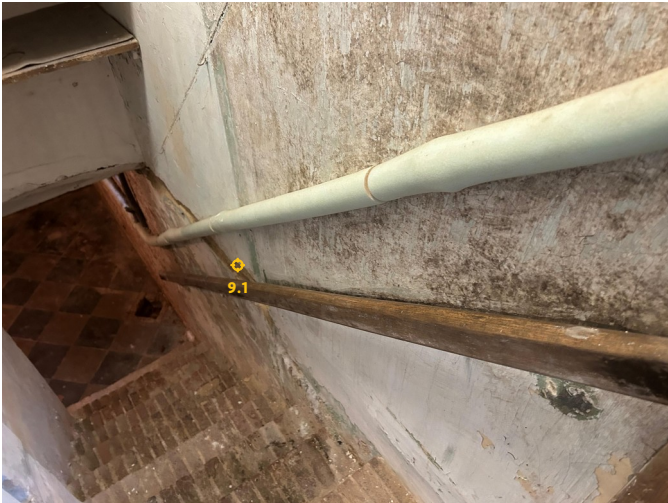
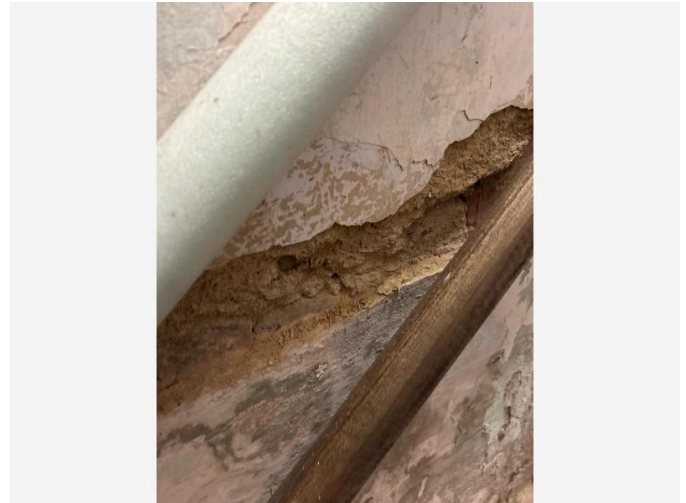
## Fiche 9: Pleisterwerk wanden

Geen asbest

#	Type	Referentie	Resultaat
9.1	Mengmonster	202503014A	Geen asbest

Beschrijving	Pleisterwerk wanden
Omgeving	Binnen
Primaire drager	Binnenwand
Bindmiddel van materiaal	Gips - kalk
Gebondenheid op basis van bindmiddel	Niet-hechtgebonden
Hoeveelheid (oppervlakte - dikte - aantal)	• 280,00 m <sup>2</sup> - 1,00 cm - 1 stuk
Totaal volume	2,80 m <sup>3</sup>
Identificatiemethode	Vaststelling met monsternamen
Destructieve handeling voor identificatie	Nee
Opmerking	<p>Standaard worden er 4 pleisterstalen genomen van de muren en 4 van de plafonds hier wordt uitzonderlijk van afgeweken. Dikwijls zijn stookplaats (ketel) en natte ruimte (wasmachine) combineerbaar. Het gebeurt ook regelmatig dat er weinig of geen bepleisterde plafonds / muren zijn in de stookruimte of natte ruimtes.</p> <p>Alle maten en de indeling van de woning zijn indicatief.</p> <p>Plafond geen pleisterwerk aanwezig</p>

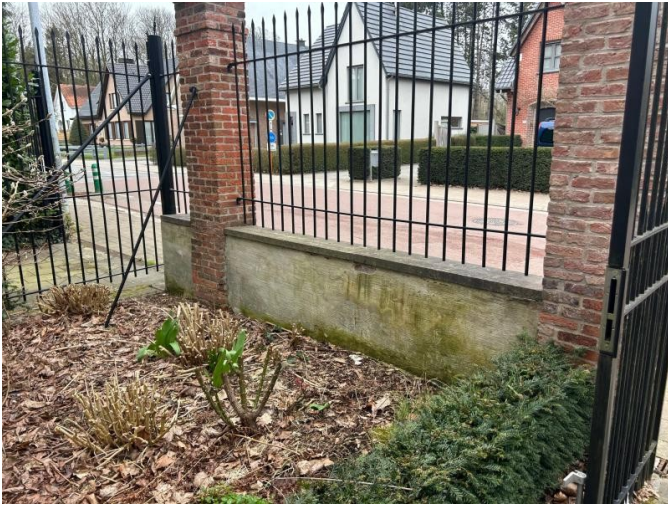
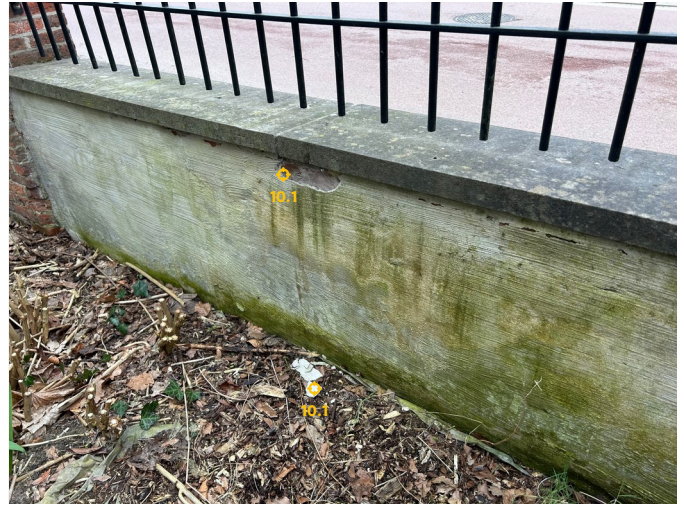
## Fiche 10: Cementering muur straat

Geen asbest

#	Type	Referentie	Resultaat
10.1	Mengmonster	202503014B	Geen asbest

Beschrijving	Cementering muur straat
Omgeving	Buiten
Primaire drager	Wand vrijstaand (scheidingsmuur, ...)
Bindmiddel van materiaal	Cement
Gebondenheid op basis van bindmiddel	Hecht
Hoeveelheid (gewicht - aantal)	<ul style="list-style-type: none"><li>• 20,00 kg - 1 stuk</li></ul>
Totaal gewicht	20,00 kg
Identificatiemethode	Vaststelling met monstername
Destructieve handeling voor identificatie	Nee
