# Asbestinventarisatetest

Stationsstraat 12, 9250 Waasmunster

Attestnummer : 20251125-000136.000

Uitgegeven op : 25.11.2025

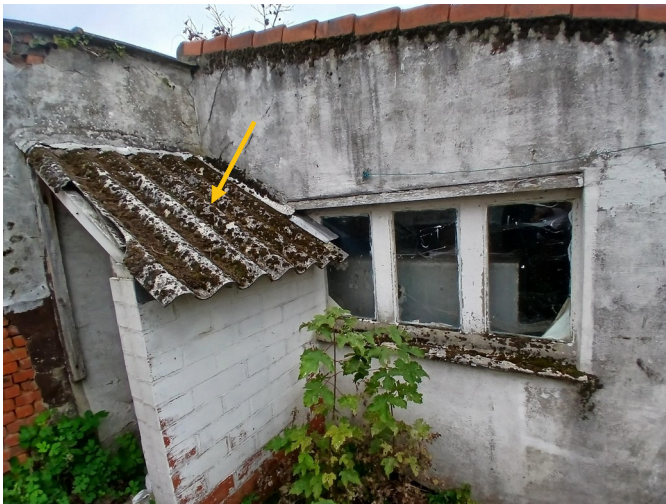
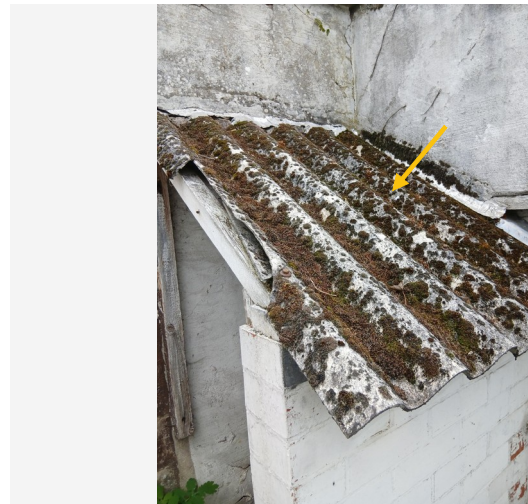
| Fiche 1: Golfplaten tuinkot..... | 19 |

| Eindbeoordeling materiaalrisico | Verhoogd materiaalrisico en/of verhoogde kans op vezelvrijgave |

| Toestand van het materiaal | Matig beschadigd, matig verweerd |

| Beschrijving | Golfplaten tuinkot |
| Asbestmateriaal | Dak- en gevelbekleding - Golfplaat |

Verwijderen

- Verwijder dit asbestmateriaal zo snel mogelijk. Volg de toestand goed op.
- Hemelwater dat afspoelt van asbestcement daken of gevels kan asbestdeeltjes bevatten. Gebruik het enkel voor gesloten circuits (bv. spoelen toiletten). Reinig na het vervangen van het dak of de gevel de dakgoten en regenwaterput of -ton om asbesthoudend sediment of slib te verwijderen
- Voer bijkomende staalname(s) uit.

- Eenvoudige handelingen: mag via doe-het-zelf of door werknemer(s) met opleidingsattest eenvoudige handelingen  
Het zorgvuldig fixeren van de bron, waarna deze voorzichtig wordt losgeschroefd en zonder schade of breuk wordt verwijderd. De onderliggende spanten worden grondig gereinigd met een stofzuiger uitgerust met een absoluutfilter, gevolgd door het afnemen van oppervlakken met vochtige doeken. De werkzaamheden worden uitgevoerd door gekwalificeerd personeel (minimaal 8 uur opleiding) of door een erkend saneringsbedrijf. Alle werkzaamheden worden uitgevoerd conform de richtlijnen uit de CODEX, Boek VI, Titel 3. Het werken moet gemeld worden en het werkplan/-methode, melding dient vooraf ter goedkeuring te worden voorgelegd aan de FOD WASO.

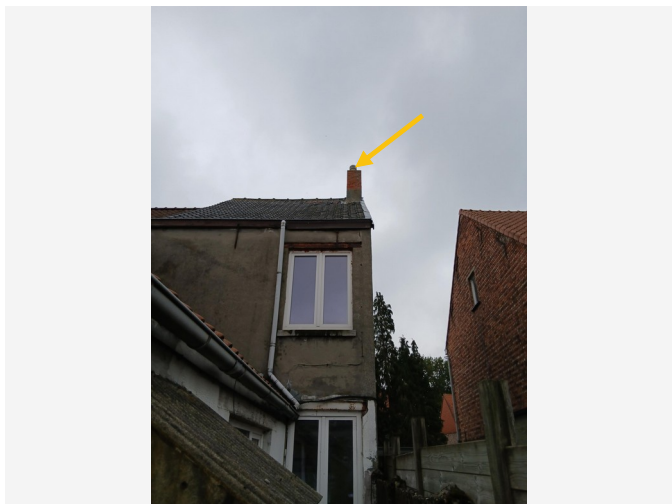
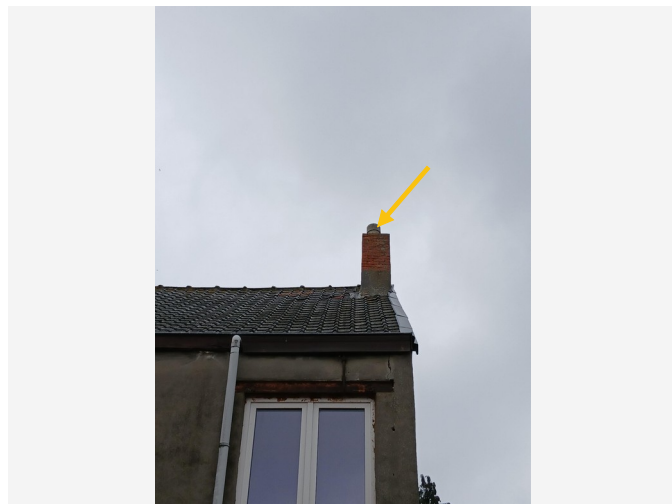
| Fiche 2: Rookgaskanaal..... | 22 |

| Eindbeoordeling materiaalrisico | Laag materiaalrisico en/of verlaagde kans op vezelvrijgave |

| Toestand van het materiaal | Licht beschadigd, licht verweerd. Intact calciumsilicaatmateriaal of categorie III 'gebondenheid' |

| Beschrijving | Rookgaskanaal |
| Opmerking | De hoeveelheid is enkel gebaseerd op het zichtbare gedeelte van het rookgaskanaal. Mogelijk loopt dit rookgaskanaal nog verder door. |

Verwijderen

- Zorg voor een veilig beheer. Vermijd het beschadigen van het asbestmateriaal. Controleer de toestand jaarlijks op wijzigingen.
- Verwijder dit asbestmateriaal zo snel mogelijk. Volg de toestand goed op.
- Voer bijkomende staalname(s) uit.

- Eenvoudige handelingen: mag via doe-het-zelf of door werknemer(s) met opleidingsattest eenvoudige handelingen  
Het volledig en zorgvuldig verwijderen van de bron, zonder enige beschadiging of breuk. De uitvoering van de werkzaamheden gebeurt door speciaal opgeleid personeel (8 uur opleiding) of door een erkend saneringsbedrijf. Alle werkzaamheden worden uitgevoerd in overeenstemming met de geldende richtlijnen uit de CODEX, Boek VI, Titel 3. De werken dienen tijdig te worden gemeld, en het werkplan of de werkmethode moet vooraf ter goedkeuring worden voorgelegd aan de FOD WASO.

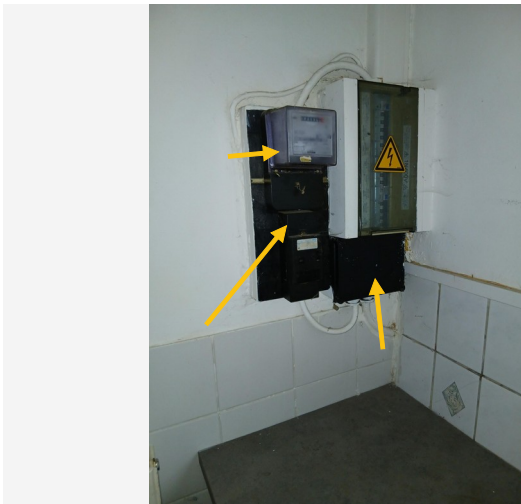
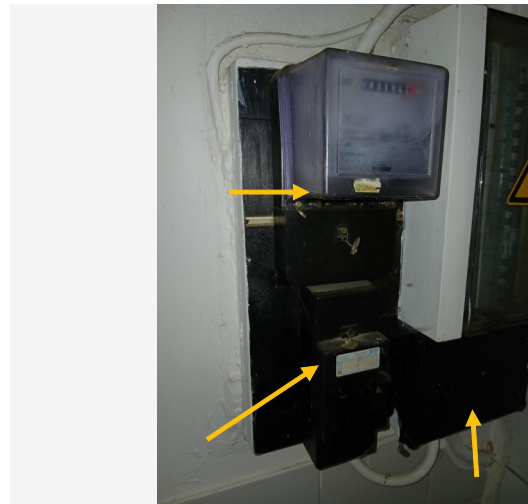
| Fiche 3: Bakelieten elektriciteitsinstallatie..... | 25 |

| Eindbeoordeling materiaalrisico | Laag materiaalrisico en/of verlaagde kans op vezelvrijgave |

| Toestand van het materiaal | Onbeschadigd, niet verweerd |

| Beschrijving | Bakelieten elektriciteitsinstallatie |
| Opmerking | <p>De hoeveelheid is een schatting.</p> <p>Bakeliet kan asbesthoudend zijn. Staalname is echter niet mogelijk aangezien de elektrische installatie nog in werking is.</p> |

Zorgvuldig beheren

- Zorg voor een veilig beheer. Vermijd het beschadigen van het asbestmateriaal. Controleer de toestand jaarlijks op wijzigingen.
- Voer bijkomende staalname(s) uit.

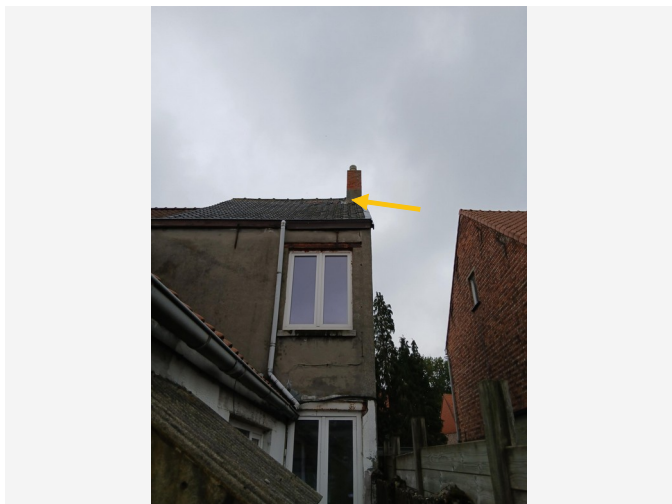
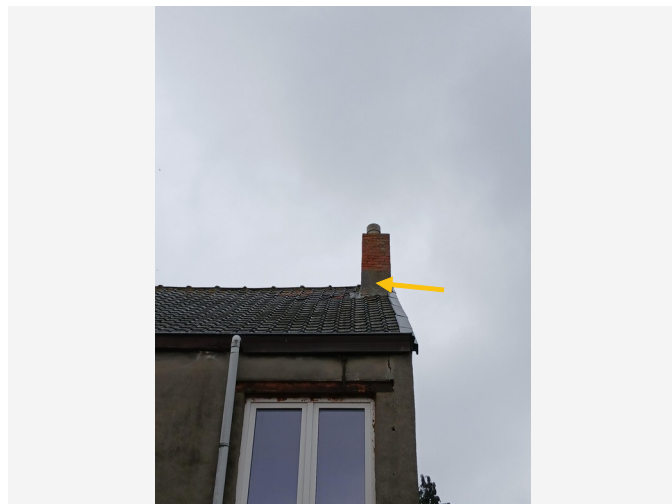
| Fiche 4: Cementering schouwen..... | 28 |

| Opmerking | <p>De hoeveelheid is een schatting.</p> <p>Aan de schouwen bevindt er zich een cementeringslaag. Het is niet mogelijk om deze cementering te bemonsteren aangezien deze niet bereikbaar is. Hierdoor dient deze als asbestverdacht aanzien te worden.</p> |

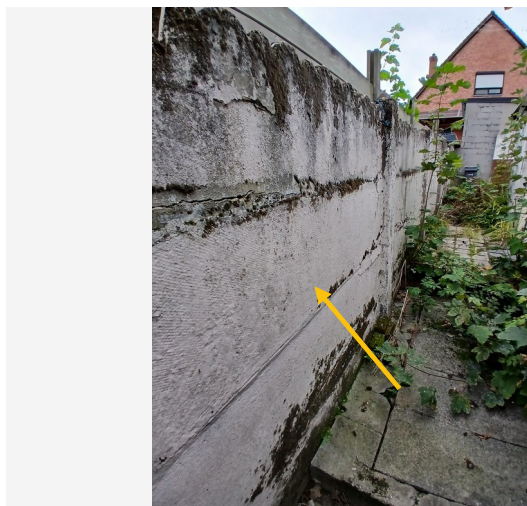
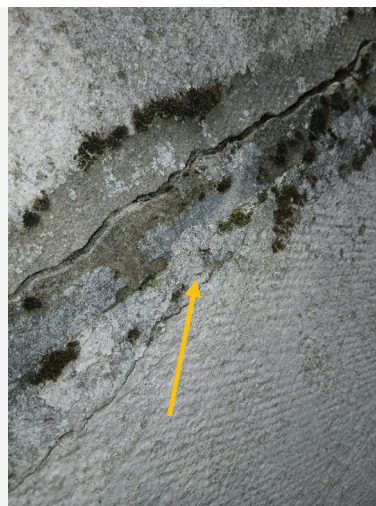
## Fiche 11: Cementering scheidingsplaten

Geen asbest

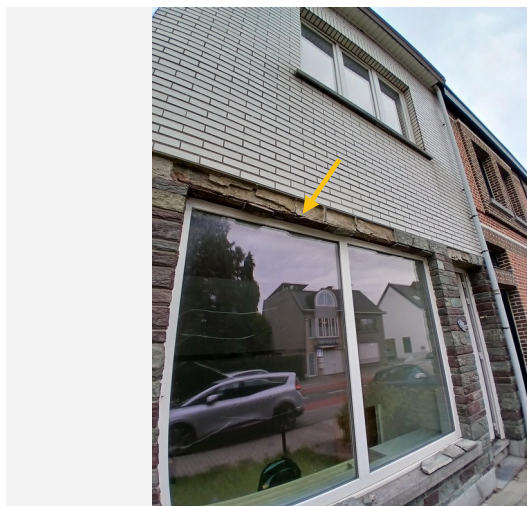
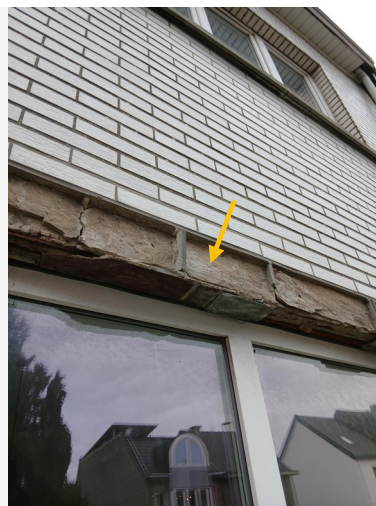
## Fiche 12: Tegellijm muurtegels voorgevel

Geen asbest

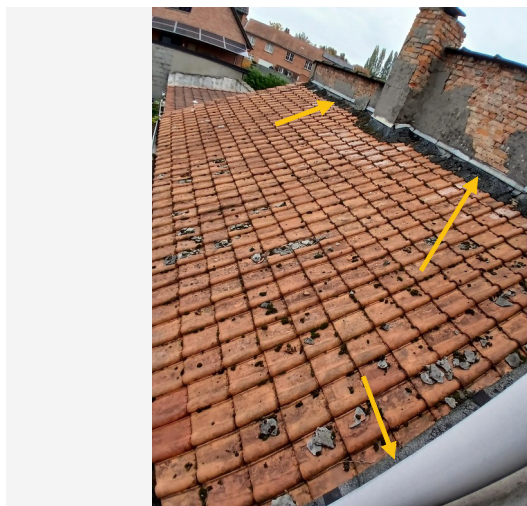
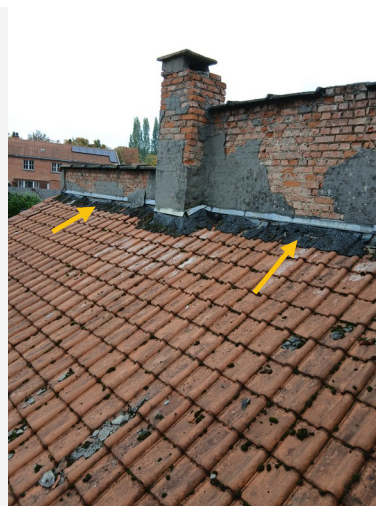
## Fiche 13: Roofing bovenrand dak achterbouw

Geen asbest

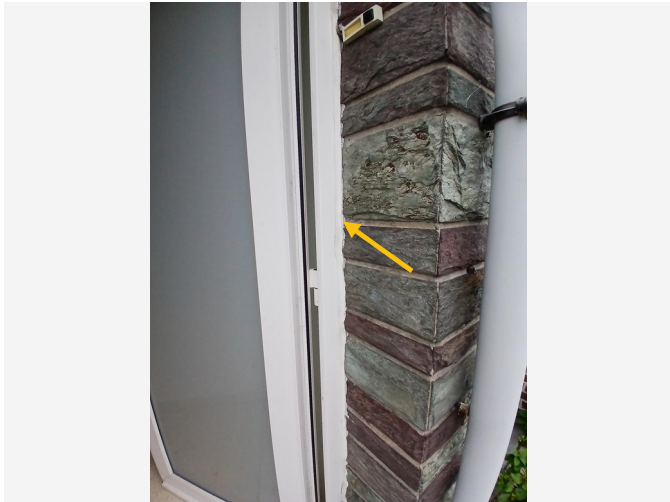
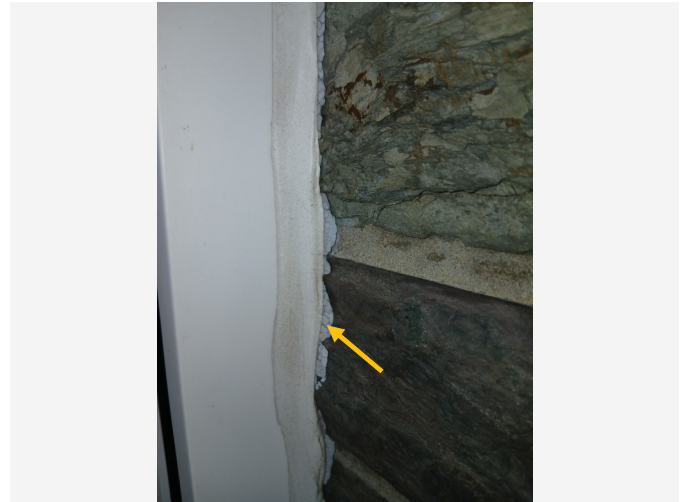
## Fiche 14: Oude mastiek (profiel-gevel) ramen voorbouw

Geen asbest

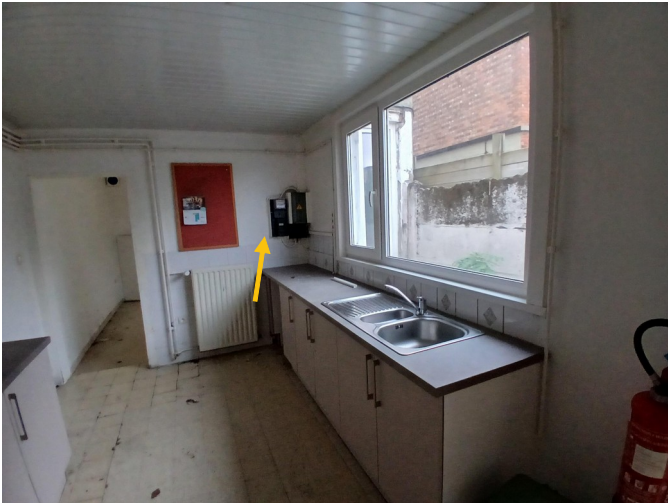
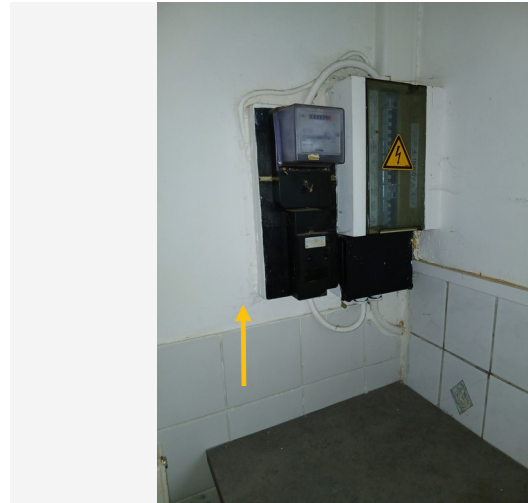
## Fiche 15: Pleisterwerk muren

Geen asbest

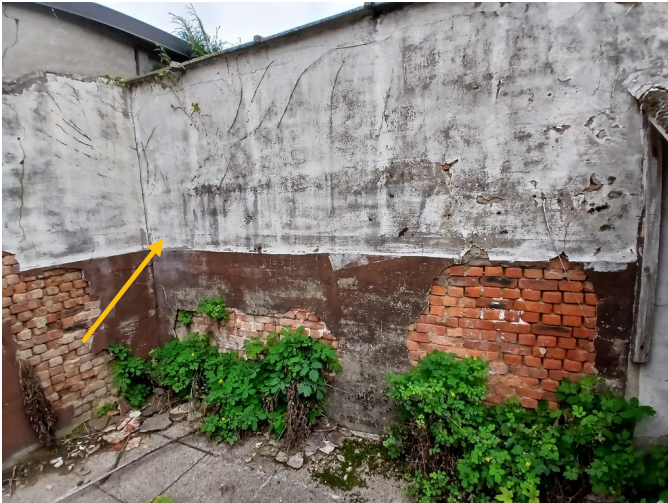
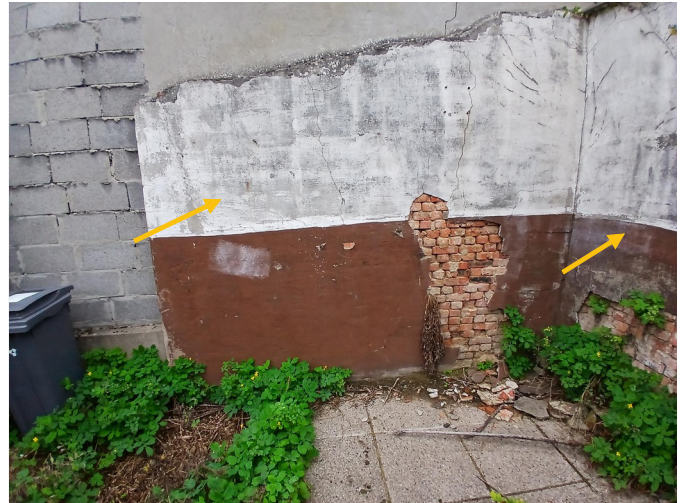
## Fiche 16: Cementering tuinmuur

Geen asbest

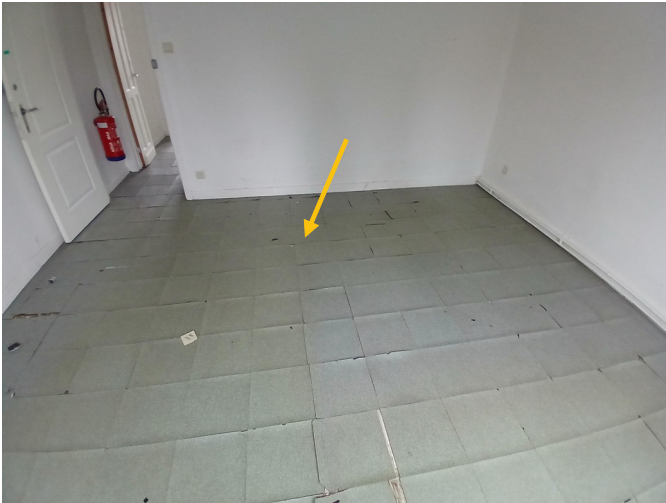
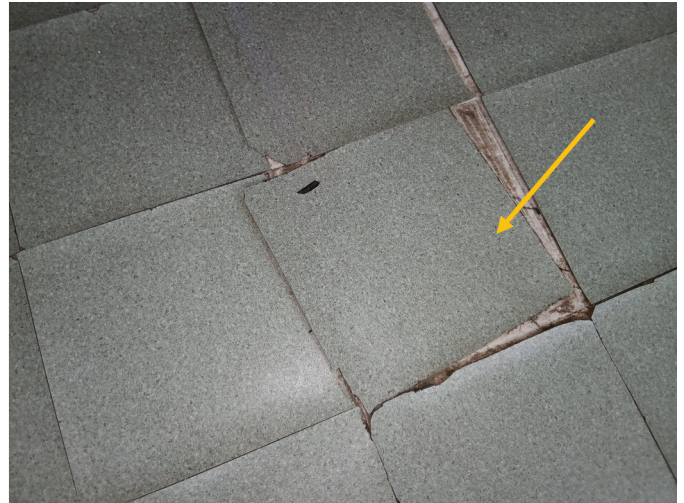
## Fiche 18: Vloertegels verdieping 1

Geen asbest

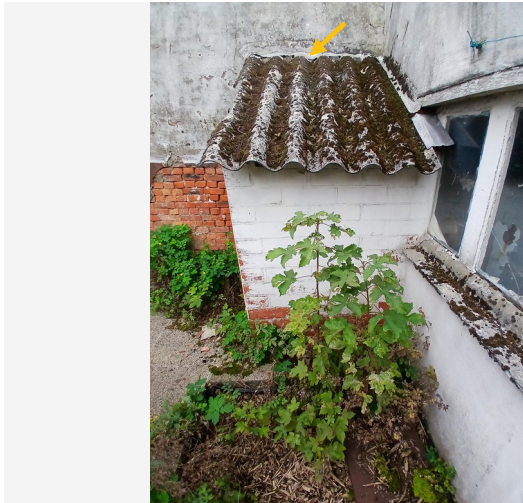
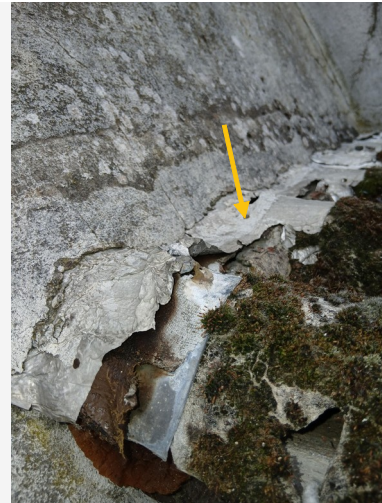
## Fiche 19: Bitumen afdichting golfplaten dak

Geen asbest

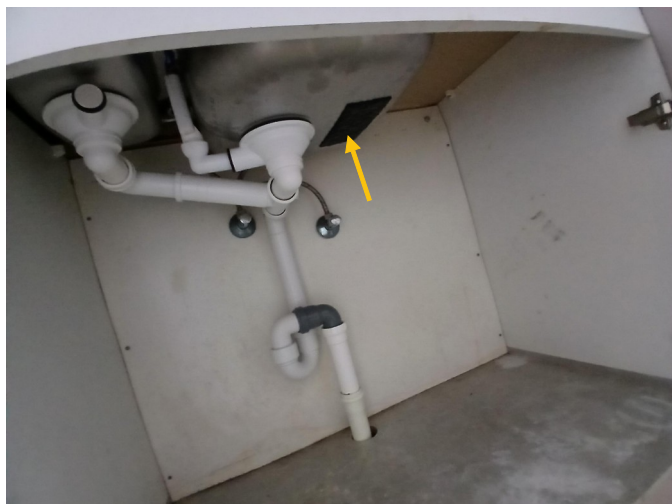
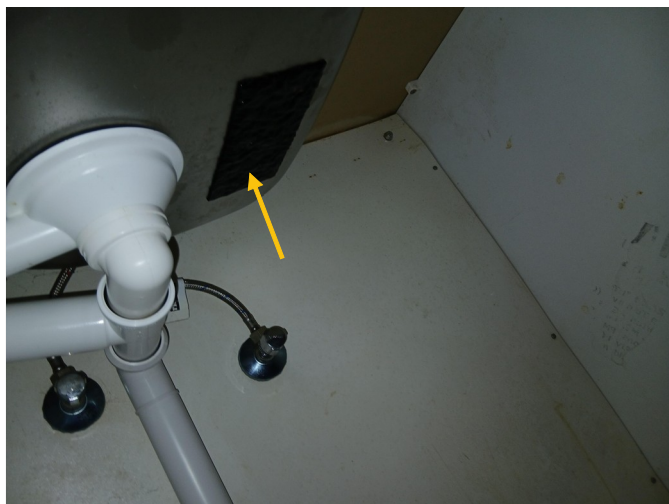
## Fiche 20: Bitumensticker keuken

Geen asbest

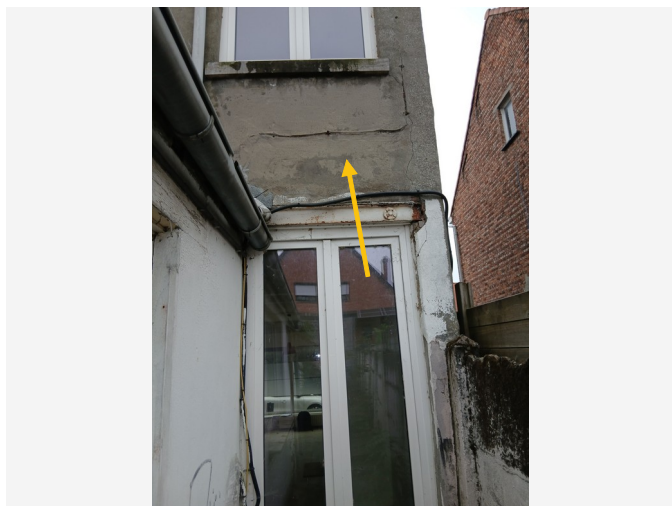
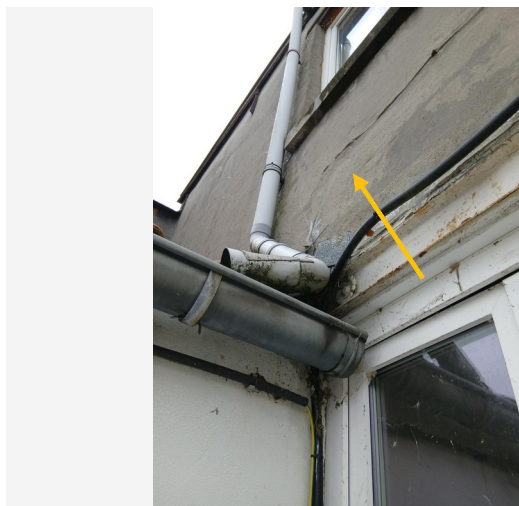
## Fiche 21: Cementering gevel

Geen asbest

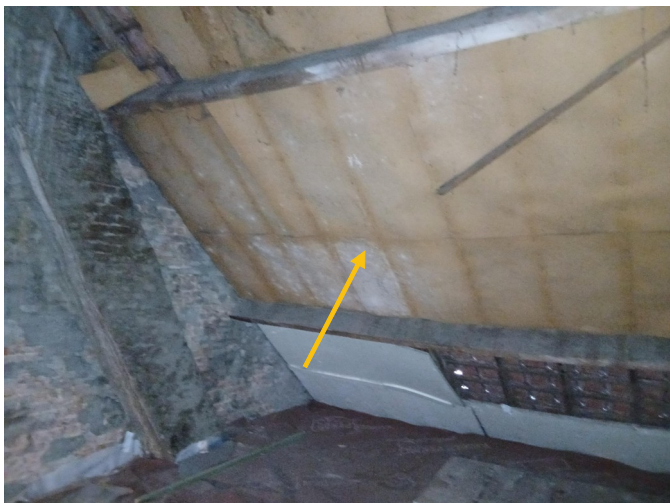
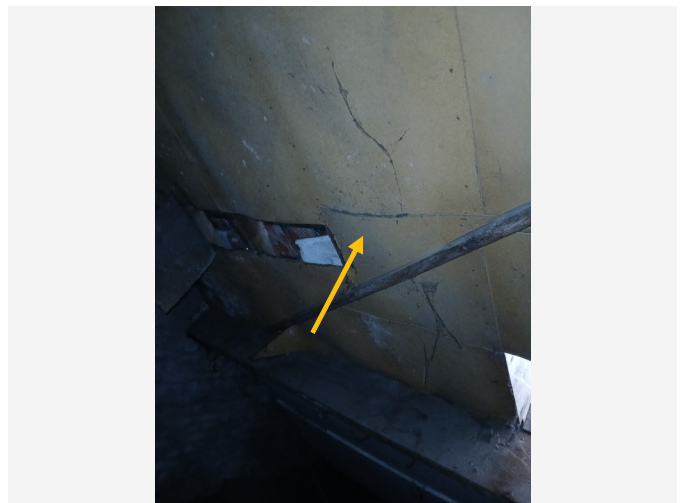
## Fiche 26: Houtvezel onderdakplaten woning

| Beschrijving | Notitie | Terug te vinden op plannen |
|---|---|---|
| Fiche 26: Houtvezel onderdakplaten woning | Het onderdak van het dak van de woning (gedeelte vooraan) bestaat uit houtvezelplaten. Deze zijn bijgevolg niet asbesthoudend. | - |
