Asbestinventarisatetest

Bergendriesstraat 103, 9160 Lokeren

Attestnummer : 20240902-000183.000

Uitgegeven op : 02.09.2024

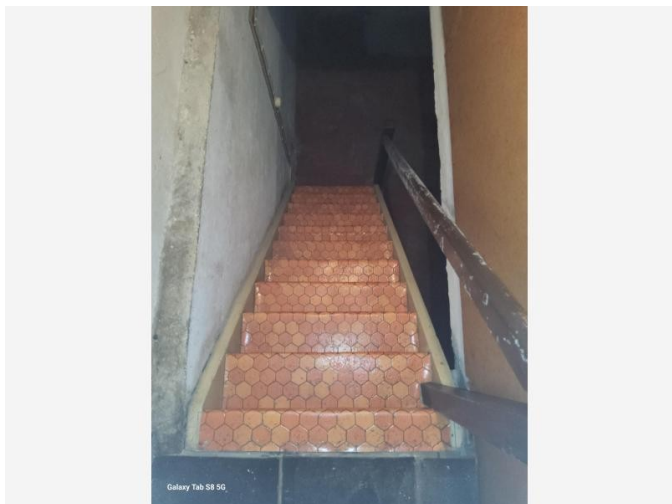
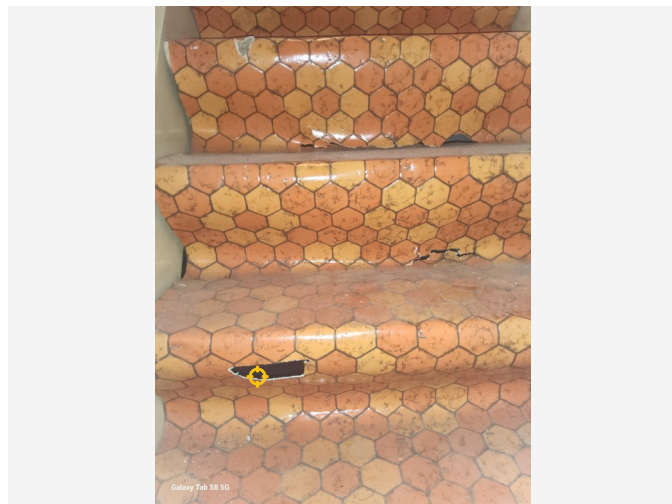
Eindbeoordeling materiaalrisico	Hoog materiaalrisico en/of hoge kans op vezelvrijgave
---------------------------------	---

Gebondenheid	Categorie 2: niet-hechtgebonden met matrix
Asbestsoort (vezeltype)	Alleen chrysotiel
Asbestconcentratie	Hoog ($\geq 50\%$)
Afschermingsgraad van het gehele materiaal	Geheel of deels (ook) vrij aan de binnenlucht
Toestand van het materiaal	Matig beschadigd, matig verweerd

Beschrijving	Vloerzeil keldertrap
Omgeving	Binnen
Primaire drager	Vaste trap, vaste ladder
Asbestmateriaal	Prefab - afwerking - Vloerzeil
Bindmiddel van asbestmateriaal	Karton - papier - viltachtig
Gebondenheid op basis van bindmiddel	Niet-hechtgebonden
Hoeveelheid (oppervlakte - aantal)	<ul style="list-style-type: none">• 5,00 m² - 1 stuk
Totale oppervlakte	5,00 m ²
Eenvoudig bereikbaar	Ja
Bevestigingswijze	<ul style="list-style-type: none">• Verlijmd, ingegoten, versmeerd• Onbekend
Identificatiemethode	Vaststelling met monsternamen
Destructieve handeling voor identificatie	Nee

Dringend verwijderen

- Sluit de ruimte luchtdicht af en vermijd het betreden van de ruimte.
- Verwijder dit asbestmateriaal zo snel mogelijk. Volg de toestand goed op.

- Hermetische zone (erkend asbestverwijderaar)
Deze verwijdermethode valt onder de vorm van hermetische zone conform de VLAREM en de Codex Welzijn op het werk. Het verwijderen van deze toepassing in vormt dankzij de gesloten binnenruimte een groot risico op het inademen van asbestvezels. Alle maatregelen opgenomen in de wetgeving moeten strikt nageleefd worden.

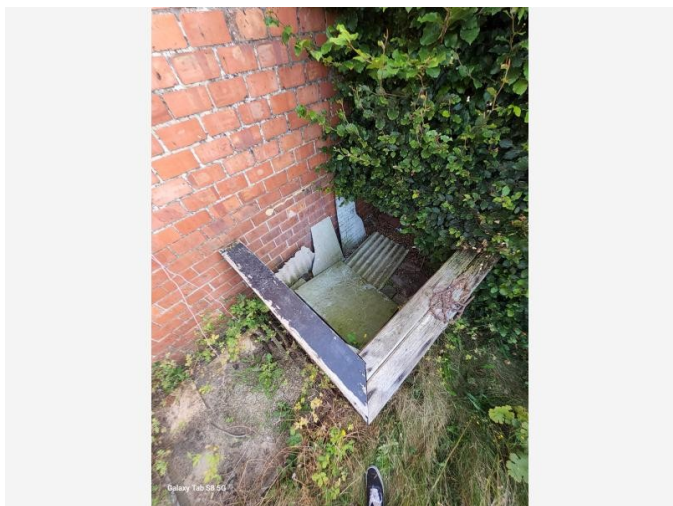
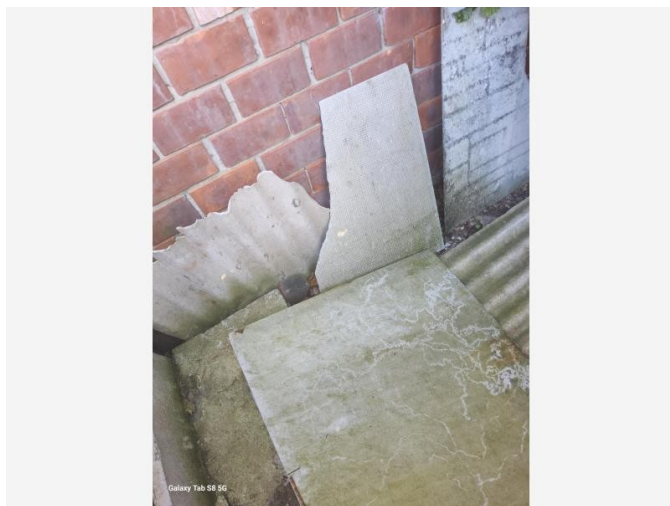
Beschrijving	asbestcementplaten achter garage
Type afvalstof	Betreft stock-voorraad of gedemonteerde asbestmaterialen
Aanwezige resten	Allderhande beplating
Omgeving	Buiten
Primaire drager	Bodem
Asbestmaterialen	<ul style="list-style-type: none">Dak- en gevelbekleding - GolfplaatDak- en gevelbekleding - Plaat
Bindmiddel van asbestmateriaal	Cement
Gebondenheid op basis van bindmiddel	Hecht
Hoeveelheid (gewicht - aantal)	<ul style="list-style-type: none">15,00 kg - 1 stuk
Totaal gewicht	15,00 kg
Eenvoudig bereikbaar	Ja
Identificatiemethode	Vaststelling zonder monstername

Dringend verwijderen

- Verwijder het asbestafval.

- Eenvoudige handelingen: mag via doe-het-zelf of door werknemer(s) met opleidingsattest eenvoudige handelingen
Enkel in het geval dat de toepassing kan verwijderd worden zonder 'wijziging van de toestand' en zonder veel vezelvrijgave. Indien dit niet mogelijk is, dient men een erkend asbestverwijderaar te contacteren om de verwijderingsmethode van de asbesttoepassing te bespreken.

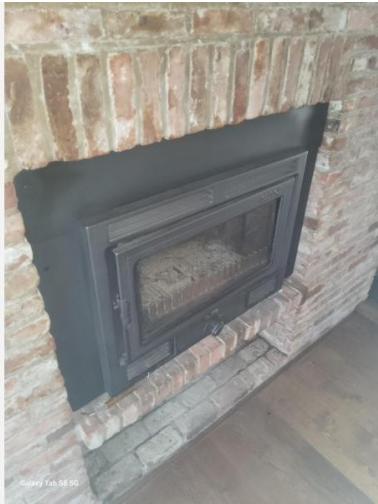
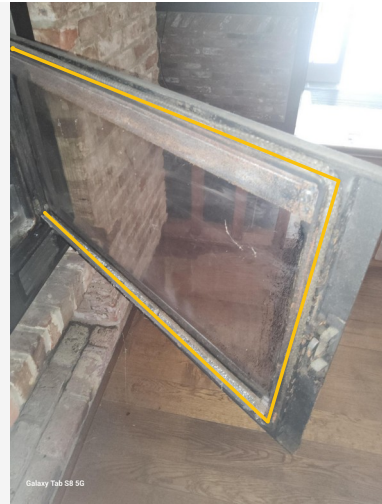
Eindbeoordeling materiaalrisico	Verhoogd materiaalrisico en/of verhoogde kans op vezelvrijgave
---------------------------------	--

Gebondenheid	Categorie 3: niet-hechtgebonden met weinig of geen matrix
Asbestsoort (vezeltype)	Alleen chrysotiel
Asbestconcentratie	Hoog ($\geq 50\%$)
Afschermingsgraad van het gehele materiaal	Geheel of deels (ook) vrij aan de binnenlucht
Toestand van het materiaal	Licht beschadigd, licht verweerd. Intact calciumsilicaatmateriaal of categorie III 'gebondenheid'

Beschrijving	Koord kachel
Omgeving	Binnen
Primaire drager	HVAC infrastructuur en uitrusting
Asbestmateriaal	Koord, lint, band, strip
Bindmiddel van asbestmateriaal	Weinig of geen bindmiddel (textiel, bevloeking, ...)
Gebondenheid op basis van bindmiddel	Niet-hechtgebonden
Hoeveelheid (lengte - omtrek - aantal)	<ul style="list-style-type: none">• 1,00 m - 0,03 cm - 1 stuk
Totale oppervlakte	0,00 m ²
Eenvoudig bereikbaar	Ja
Bevestigingswijze	<ul style="list-style-type: none">• Geklemd
Identificatiemethode	Vaststelling zonder monsternamen
Destructieve handeling voor identificatie	Nee

Verwijderen

- Scherm in afwachting van verwijdering het asbestmateriaal af van luchtstromingen en verstoring: bijvoorbeeld door het te verpakken, te fixeren, af te dekken, signalisatie - afbakening aan te brengen, ...

- Eenvoudige handelingen: mag via doe-het-zelf of door werknemer(s) met opleidingsattest eenvoudige handelingen
Enkel in het geval dat de toepassing kan verwijderd worden zonder 'wijziging van de toestand' en zonder veel vezelvrijgave. Indien dit niet mogelijk is, dient men een erkend asbestverwijderaar te contacteren om de verwijderingsmethode van de asbesttoepassing te bespreken.

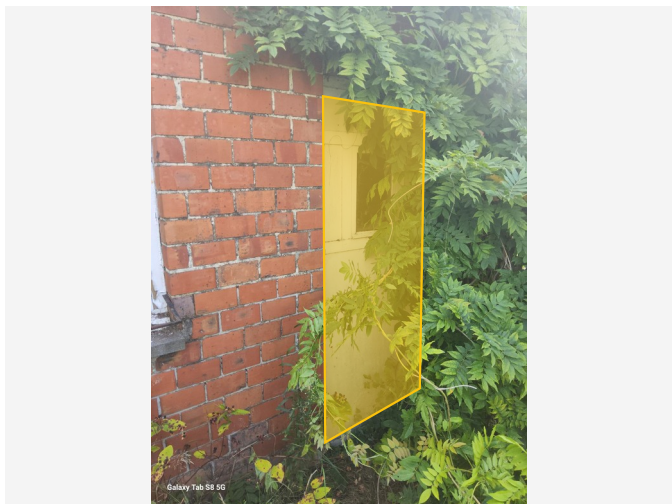
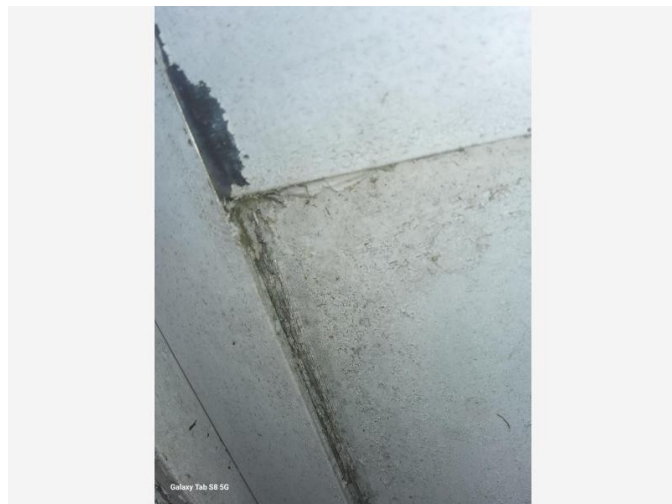
Eindbeoordeling materiaalrisico	Verhoogd materiaalrisico en/of verhoogde kans op vezelvrijgave
---------------------------------	--

Gebondenheid	Categorie 1: hechtgebonden in oorsprong
Asbestsoort (vezeltype)	Crocidoliet aanwezig
Asbestconcentratie	Laag (< 50%)
Afschermingsgraad van het gehele materiaal	Geheel of deels (ook) vrij aan de binnenlucht
Toestand van het materiaal	Licht beschadigd, licht verweerd. Intact calciumsilicaatmateriaal of categorie III 'gebondenheid'

Beschrijving	Invulpaneel toegangsdeur garage
Omgeving	Grenst aan binnen- en buitenlucht
Primaire drager	Wandopening verticaal (raam, deur, ...)
Asbestmateriaal	Plaat, paneel, tablet - Geëmailleerd, type Glasal
Bindmiddel van asbestmateriaal	Cement
Gebondenheid op basis van bindmiddel	Hecht
Hoeveelheid (oppervlakte - dikte - aantal)	<ul style="list-style-type: none">• 2,00 m² - 3,00 cm - 1 stuk
Totaal volume	0,06 m ³
Eenvoudig bereikbaar	Ja
Bevestigingswijze	<ul style="list-style-type: none">• Geklemd
Identificatiemethode	Vaststelling zonder monsternamen
Destructieve handeling voor identificatie	Nee

Verwijderen

- Scherm in afwachting van verwijdering het asbestmateriaal af van luchtstromingen en verstoring: bijvoorbeeld door het te verpakken, te fixeren, af te dekken, signalisatie - afbakening aan te brengen, ...

- Eenvoudige handelingen: mag via doe-het-zelf of door werknemer(s) met opleidingsattest eenvoudige handelingen
Enkel in het geval dat de toepassing kan verwijderd worden zonder 'wijziging van de toestand' en zonder veel vezelvrijgave. Indien dit niet mogelijk is, dient men een erkend asbestverwijderaar te contacteren om de verwijderingsmethode van de asbesttoepassing te bespreken.

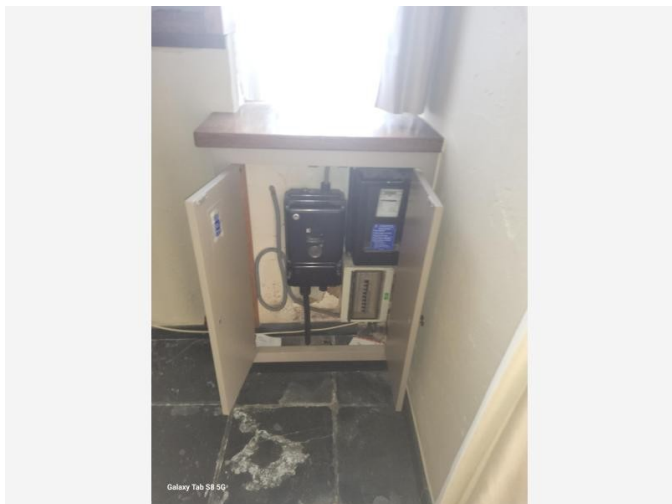
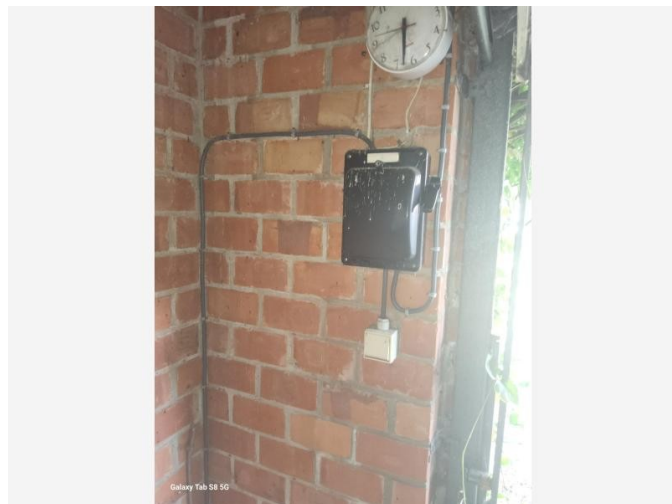
Eindbeoordeling materiaalrisico	Laag materiaalrisico en/of verlaagde kans op vezelvrijgave
---------------------------------	--

Gebondenheid	Categorie 1: hechtgebonden in oorsprong
Asbestsoort (vezeltype)	Crocidoliet aanwezig
Asbestconcentratie	Laag (< 50%)
Afschermingsgraad van het gehele materiaal	Geheel of deels (ook) vrij aan de binnenlucht
Toestand van het materiaal	Onbeschadigd, niet verweerd

Beschrijving	Elektrische infrastructuur bakeliet
Omgeving	Binnen
Primaire drager	Communicatie en elektrische infrastructuur en uitrusting
Asbestmateriaal	Plaat, paneel, tablet - Type Bakeliet
Bindmiddel van asbestmateriaal	Kunststof of -hars
Gebondenheid op basis van bindmiddel	Hecht
Hoeveelheid (oppervlakte - dikte - aantal)	<ul style="list-style-type: none">• 1,00 m² - 5,00 cm - 1 stuk
Totaal volume	0,05 m ³
Eenvoudig bereikbaar	Ja
Bevestigingswijze	<ul style="list-style-type: none">• Geschroefd
Identificatiemethode	Vaststelling zonder monstername
Destructieve handeling voor identificatie	Nee
Opmerking	Elektrische toepassingen vervaardigd uit bakeliet kunnen asbest bevatten. Aangezien monstername van dergelijke materialen niet op een veilige manier en zonder risico op schade kan uitgevoerd worden, dienen deze toepassingen beschouwd te worden als asbestverdacht conform het OVAM inspectieprotocol.

Zorgvuldig beheren

- Zorg voor een veilig beheer. Vermijd het beschadigen van het asbestmateriaal. Controleer de toestand jaarlijks op wijzigingen.

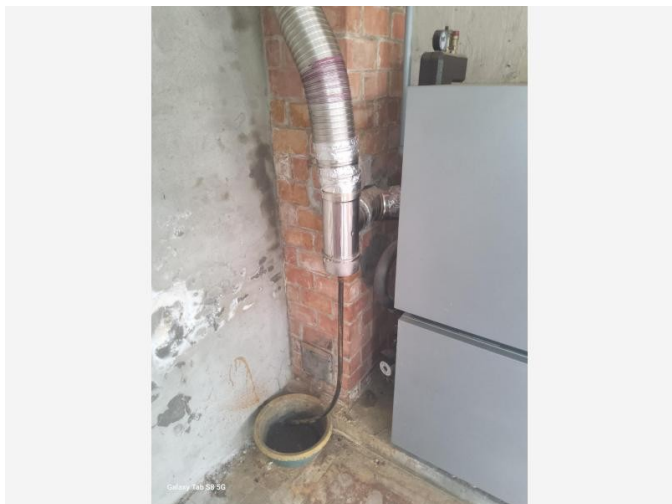
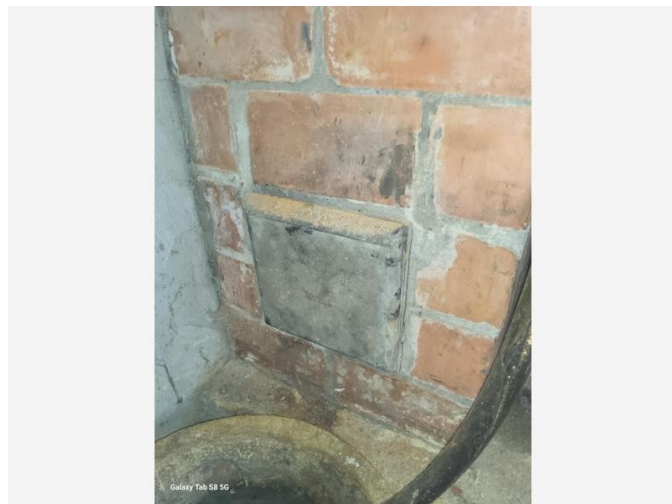
Eindbeoordeling materiaalisico	Laag materiaalisico en/of verlaagde kans op vezelvrijgave
--------------------------------	---

Gebondenheid	Categorie 1: hechtgebonden in oorsprong
Asbestsoort (vezeltype)	Crocidoliet aanwezig
Asbestconcentratie	Laag (< 50%)
Afschermingsgraad van het gehele materiaal	Geheel of deels (ook) vrij aan de binnenlucht
Toestand van het materiaal	Onbeschadigd, niet verweerd

Beschrijving	Roetschuifje asbestcement
Omgeving	Binnen
Primaire drager	HVAC infrastructuur en uitrusting
Asbestmateriaal	Plaat, paneel, tablet - Generiek
Bindmiddel van asbestmateriaal	Cement
Gebondenheid op basis van bindmiddel	Hecht
Hoeveelheid (oppervlakte - dikte - aantal)	• 0,10 m ² - 1,00 cm - 1 stuk
Totaal volume	0,001 m ³
Eenvoudig bereikbaar	Ja
Bevestigingswijze	• Los (al dan niet bedekt)
Identificatiemethode	Vaststelling zonder monstername
Destructieve handeling voor identificatie	Nee

Zorgvuldig beheren

- Zorg voor een veilig beheer. Vermijd het beschadigen van het asbestmateriaal. Controleer de toestand jaarlijks op wijzigingen.

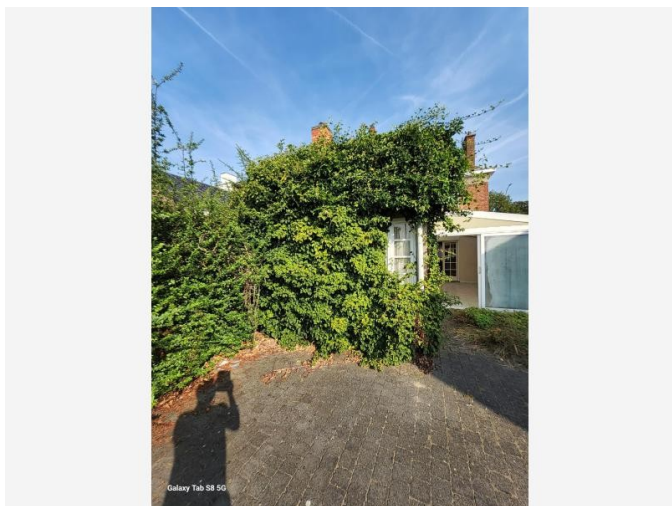
Tijdelijke beperking

Reden: Overwoekerende vegetatie

Uitleg van de asbestdeskundige: De achtergevel en gevels van de garage konden niet volledig onderzocht worden omwille van de begroeiing, net zoals grote delen van de tuin.

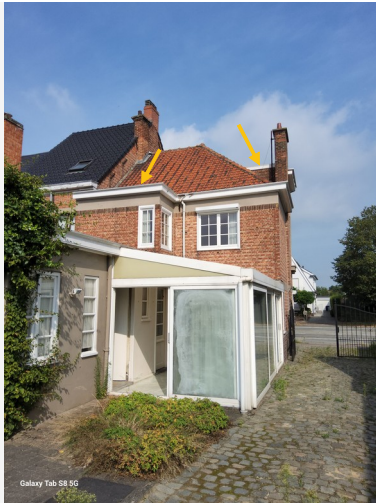
Tijdelijke beperking

Reden: Het te onderzoeken materiaal situeert zich hoger dan 3,50 m te rekenen vanaf een veilige ondergrond

Uitleg van de asbestdeskundige: De platte daken van de uitsprongen op de bovenste verdieping konden omwille van de hoogtebeperking niet onderzocht worden.

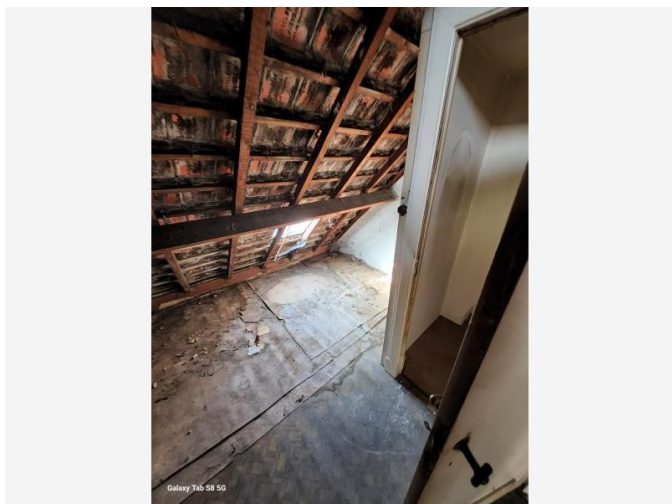
Op de zolderverdieping werd vastgesteld dat de woning niet beschikt over een (asbesthoudend) onderdak.

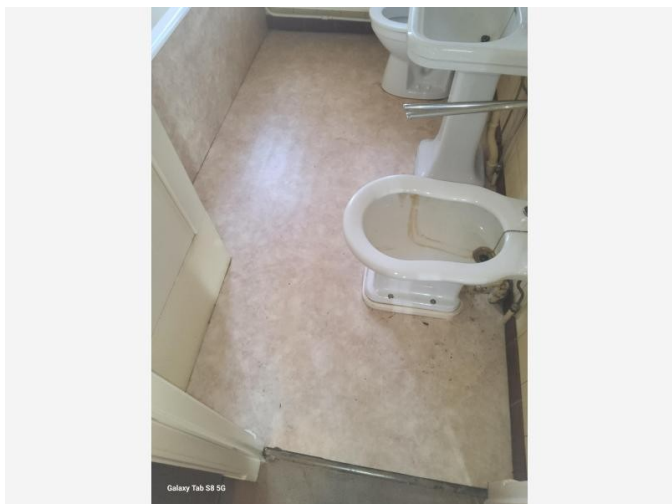
De badkamer en veranda zijn voorzien van een niet-asbestverdacht kunststof vloerzeil. Over eventueel onderliggende materialen kon binnen de grenzen van het niet-destructieve onderzoek geen uitspraak worden gedaan.

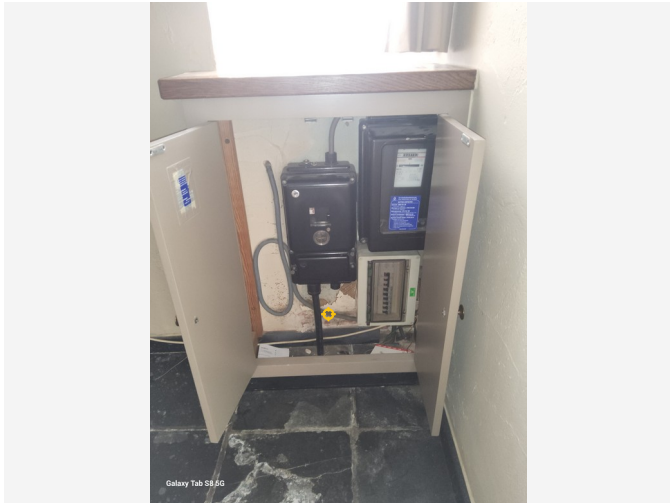
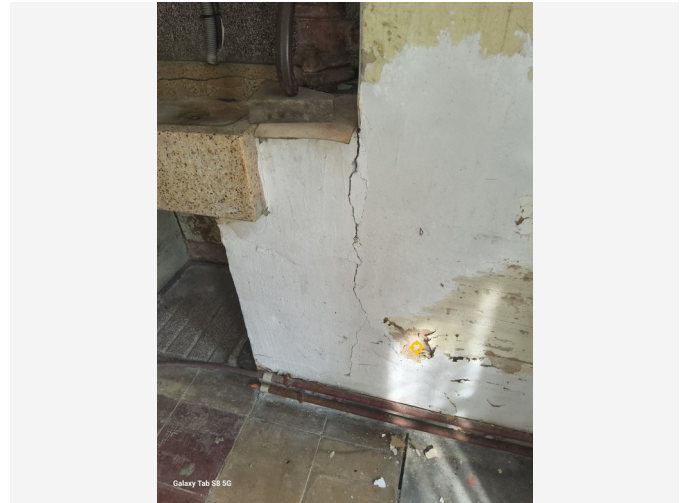
Geen asbest

#	Type	Referentie	Resultaat
12.1	Mengmonster	290824a1	Geen asbest

Beschrijving	Muurpleister
Omgeving	Binnen
Primaire drager	Binnenwand
Bindmiddel van materiaal	Gips - kalk
Gebondenheid op basis van bindmiddel	Niet-hechtgebonden
Hoeveelheid (oppervlakte - dikte - aantal)	• 375,00 m ² - 1,00 cm - 1 stuk
Totaal volume	3,75 m ³
Identificatiemethode	Vaststelling met monstername
Destructieve handeling voor identificatie	Nee
Opmerking	<p>Pleister daterend vòòr 2001 (of waarvan het jaartal van plaatsing niet kan aangetoond worden) is asbestverdacht, en dient cf het inspectieprotocol bemonsterd te worden, teneinde de aanwezigheid van asbestvezels te kunnen uitsluiten. De hoeveelheid pleisterwerk werd niet concreet berekend aangezien er geen asbest werd aangetroffen in de monsteranalyse, doch het opgenomen totaalvolume is een inschatting. Monstername werd uitgevoerd op verschillende locaties.</p> <p>De conclusie dat het pleisterwerk asbestveilig is, is gebaseerd op een beperkt aantal monsterstalen, welke door een erkend asbestlabo werden geanalyseerd. Dit geeft slechts een indicatie van de algemene toestand. Bij sloopwerken, of grondige renovatiewerken is het aan te raden om bijkomende stalen te nemen van de betreffende plaatsen waar het pleisterwerk zal verwijderd worden.</p>

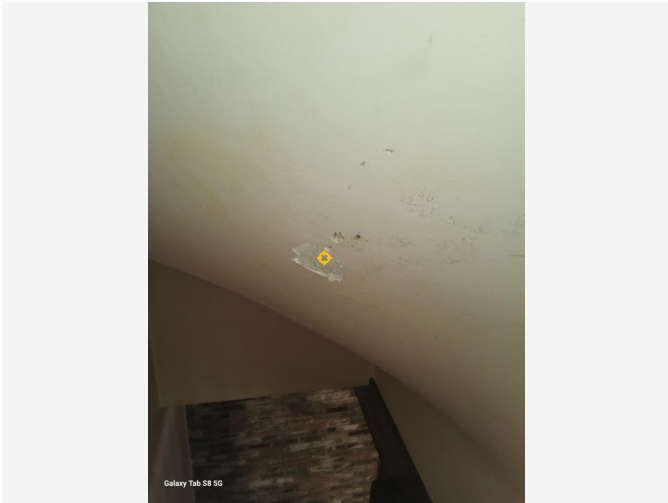
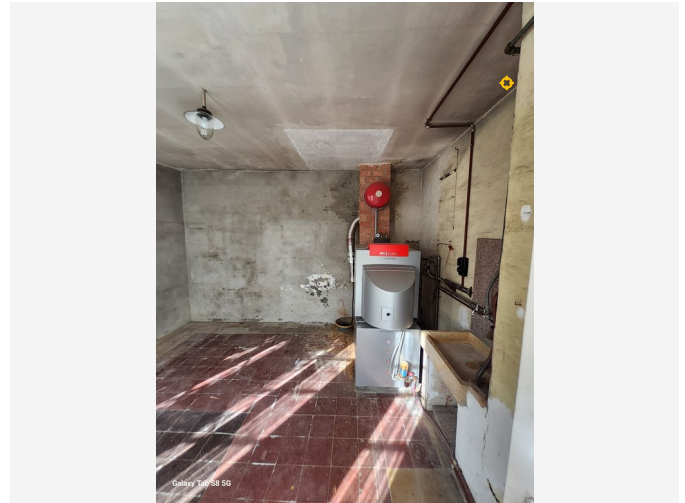
Geen asbest

#	Type	Referentie	Resultaat
13.1	Mengmonster	290824a2	Geen asbest

Beschrijving	Plafondpleister
Omgeving	Binnen
Primaire drager	Binnenwand
Bindmiddel van materiaal	Gips - kalk
Gebondenheid op basis van bindmiddel	Niet-hechtgebonden
Hoeveelheid (oppervlakte - dikte - aantal)	• 80,00 m ² - 1,00 cm - 1 stuk
Totaal volume	0,80 m ³
Identificatiemethode	Vaststelling met monstername
Destructieve handeling voor identificatie	Nee
Opmerking	<p>Pleister daterend vòòr 2001 (of waarvan het jaartal van plaatsing niet kan aangetoond worden) is asbestverdacht, en dient cf het inspectieprotocol bemonsterd te worden, teneinde de aanwezigheid van asbestvezels te kunnen uitsluiten. De hoeveelheid pleisterwerk werd niet concreet berekend aangezien er geen asbest werd aangetroffen in de monsteranalyse, doch het opgenomen totaalvolume is een inschatting. Monstername werd uitgevoerd op verschillende locaties.</p> <p>De conclusie dat het pleisterwerk asbestveilig is, is gebaseerd op een beperkt aantal monsterstalen, welke door een erkend asbestlabo werden geanalyseerd. Dit geeft slechts een indicatie van de algemene toestand. Bij sloopwerken, of grondige renovatiewerken is het aan te raden om bijkomende stalen te nemen van de betreffende plaatsen waar het pleisterwerk zal verwijderd worden.</p>

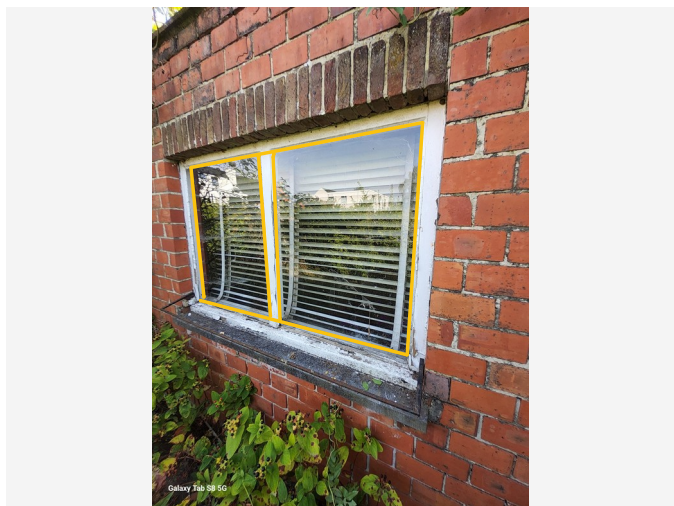
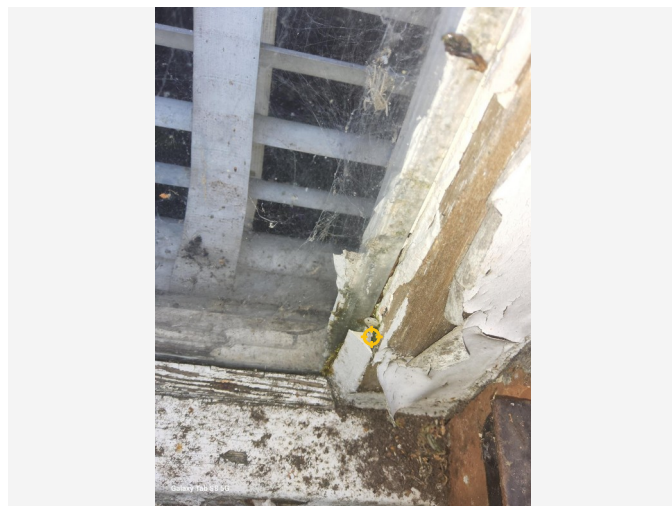
Geen asbest

#	Type	Referentie	Resultaat
14.1	Mengmonster	290824a6	Geen asbest

Beschrijving	Mastiek ramen
Omgeving	Buiten
Primaire drager	Wandopening verticaal (raam, deur, ...)
Bindmiddel van materiaal	Kitten, mastiek, pasta
Gebondenheid op basis van bindmiddel	Hecht
Hoeveelheid (gewicht - aantal)	<ul style="list-style-type: none">• 10,00 kg - 1 stuk
Totaal gewicht	10,00 kg
Identificatiemethode	Vaststelling met monstername
Destructieve handeling voor identificatie	Nee
Opmerking	Betreft de mastiek tussen glasblad en houten raamprofielen. Tussen raamprofiel en gevelsteen werd er cement gebruikt als afdichting.

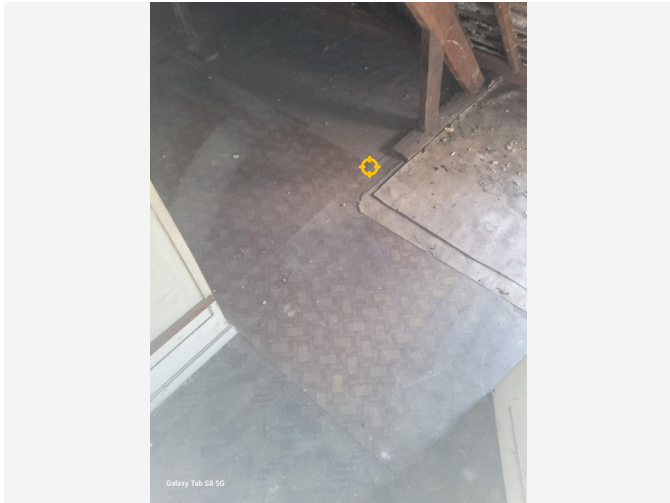
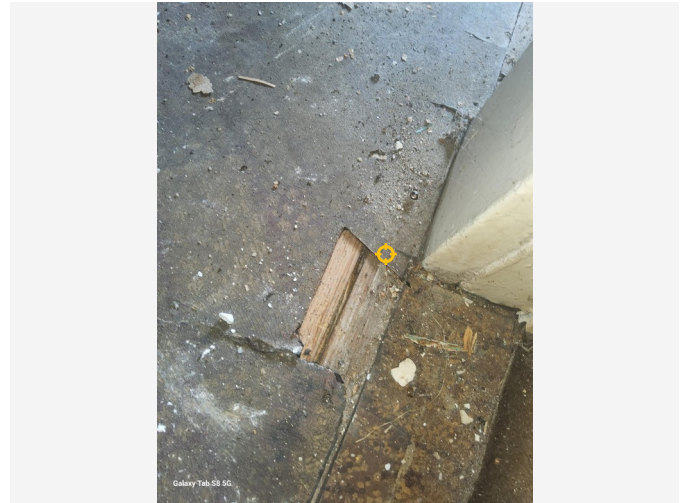
Geen asbest

#	Type	Referentie	Resultaat
15.1	Mengmonster	290824a4	Geen asbest

Beschrijving	Vloerzeilen zolderverdieping
Omgeving	Binnen
Primaire drager	Vloer
Bindmiddel van materiaal	Karton - papier - viltachtig
Gebondenheid op basis van bindmiddel	Niet-hechtgebonden
Hoeveelheid (oppervlakte - aantal)	• 40,00 m ² - 1 stuk
Totale oppervlakte	40,00 m ²
Identificatiemethode	Vaststelling met monstername
Destructieve handeling voor identificatie	Nee
Opmerking	De zoldervloer is deels voorzien van oude vloerzeilen, gelijkaardig que structuur doch anders qua motief. Deze vloerbekleding is deels vastgenageld en ligt deels los. Mengmonster van de diverse vloerzeilen werd genomen en werd negatief bevonden door het labo.

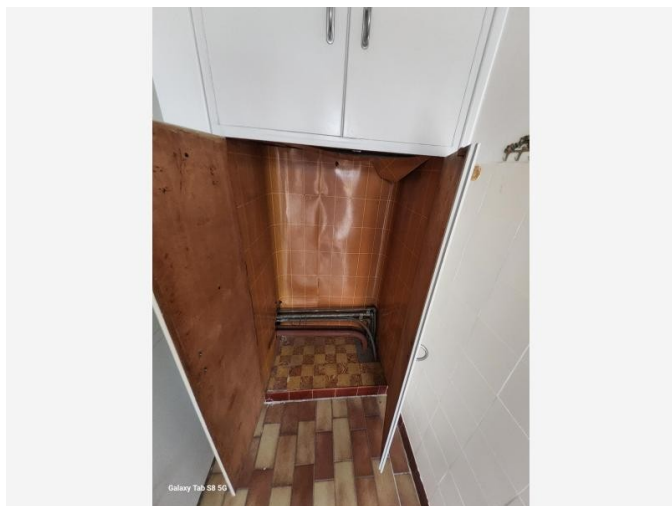
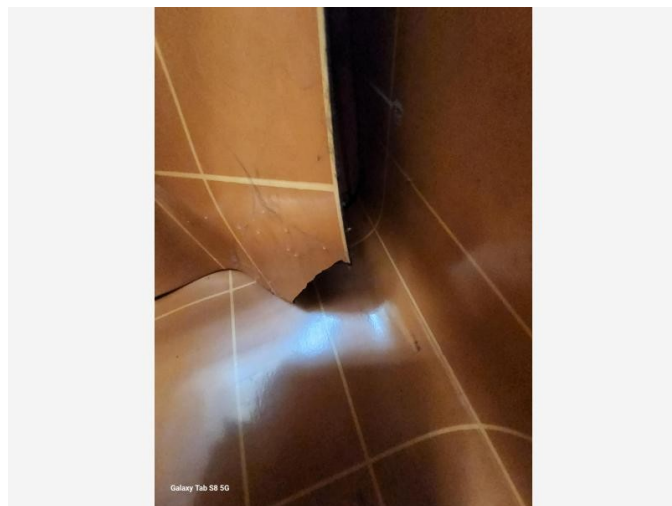
Fiche 16: Vinylzeil inbouwkast

Geen asbest

#	Type	Referentie	Resultaat
16.1	Puntmonster	290824a7	Geen asbest

Beschrijving	Vinylzeil inbouwkast
Omgeving	Binnen
Primaire drager	Inrichting (meubilair, ...)
Bindmiddel van materiaal	Karton - papier - viltachtig
Gebondenheid op basis van bindmiddel	Niet-hechtgebonden
Hoeveelheid (oppervlakte - aantal)	• 3,00 m ² - 1 stuk
Totale oppervlakte	3,00 m ²
Identificatiemethode	Vaststelling met monstername
Destructieve handeling voor identificatie	Nee

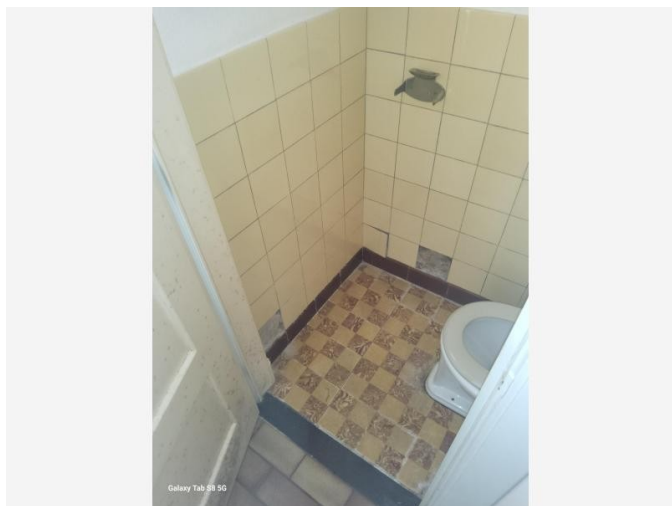
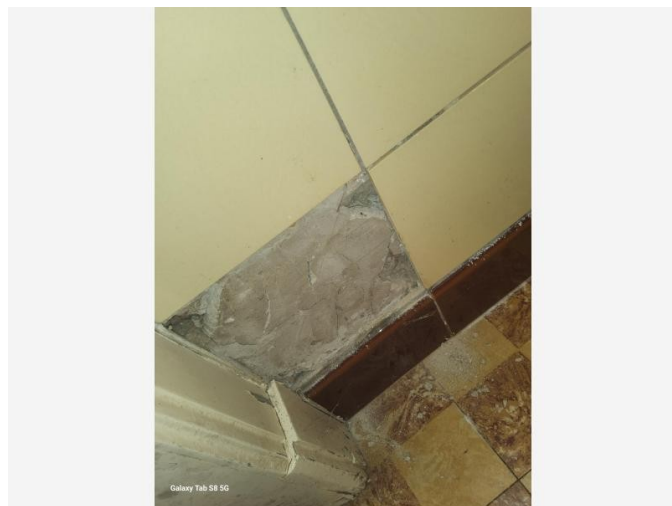
Fiche 17: Tegellijm muurtegels

Geen asbest
