Asbestinventarisatetest

Pieter Breugellaan 6, 3990 Peer

Attestnummer : 20240723-000335.000

Niet-asbestveilig

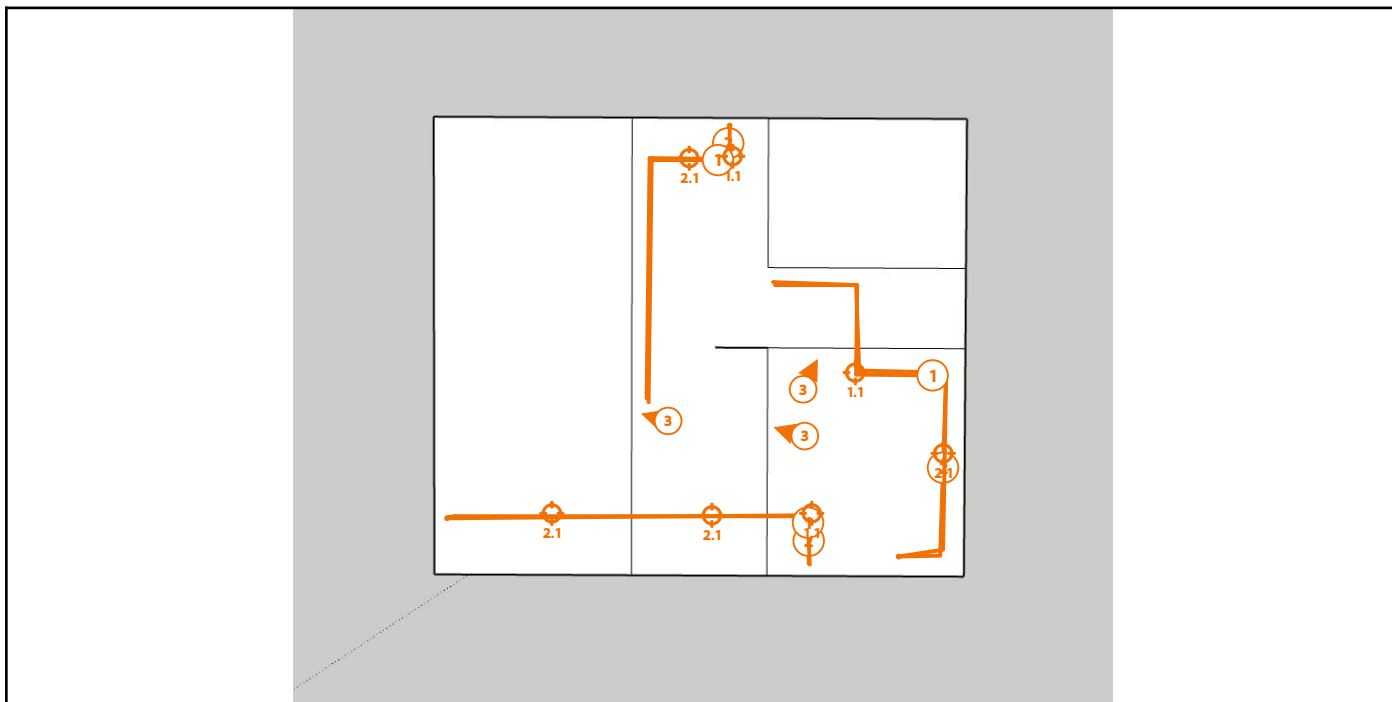
Plan 1.1: kelder

Beschrijving	Type	Actie
1. Leidingisolatie bochten	Asbestmateriaal	Verwijderen
1.1 Code: 8350287 MM4 - Leidingiso bocht -	Mengmonster	-
2. Leidingisolatie rechte stukken	Asbestmateriaal	Verwijderen
2.1 Code: 8350286 MM3 - Leidingiso recht	Mengmonster	-
3. Bakeliet schakelaars	Asbestmateriaal	Verwijderen

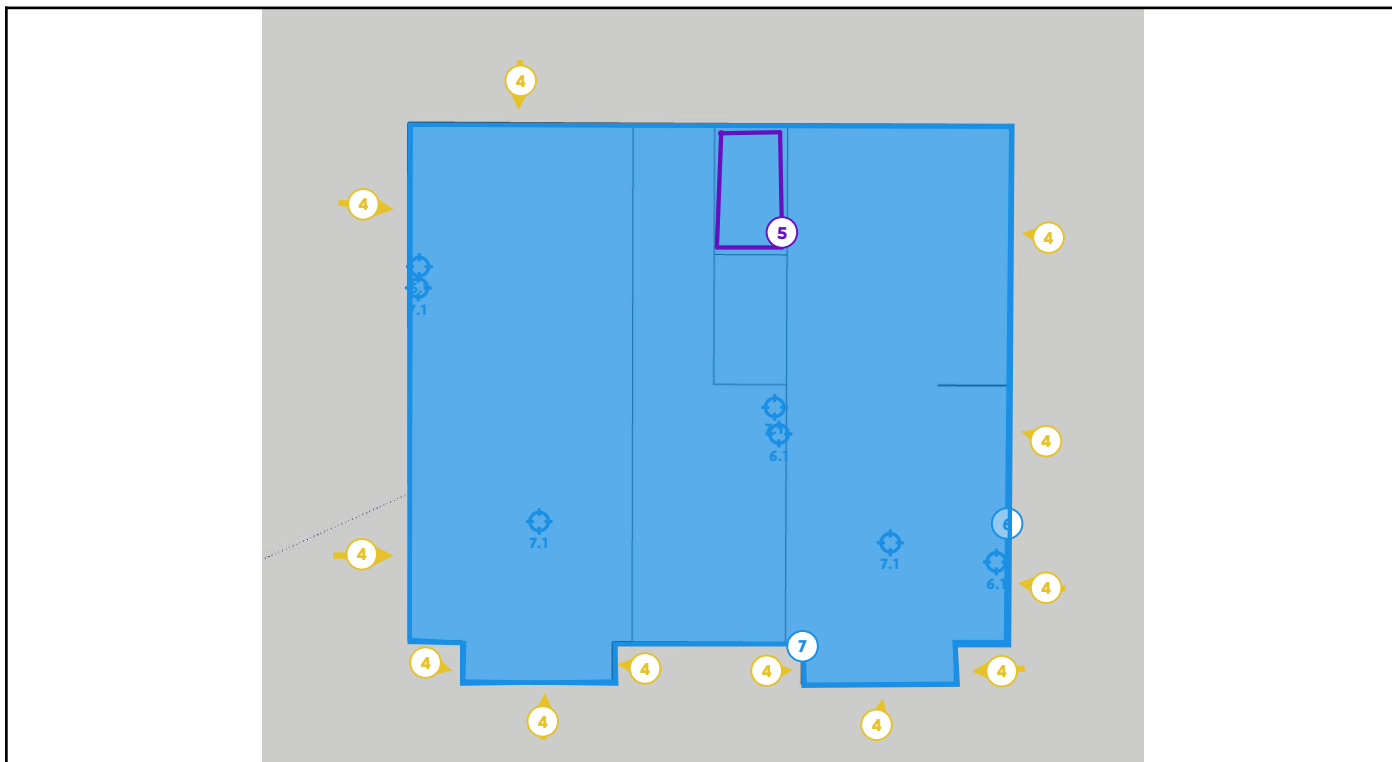
Plan 1.2: gelijkvloers

Beschrijving	Type	Actie
4. Mastiek ramen	Asbestmateriaal	Zorgvuldig beheren
5. Tegellijm	Advies	-
6. Pleisterwerk muur	Geen asbest	-
6.1 Code: 8350284 MM1 - Pleisterwerk muur	Mengmonster	-
7. Pleisterwerk plafond	Geen asbest	-
7.1 Code: 8350285 MM2 - Pleisterwerk plafond	Mengmonster	-

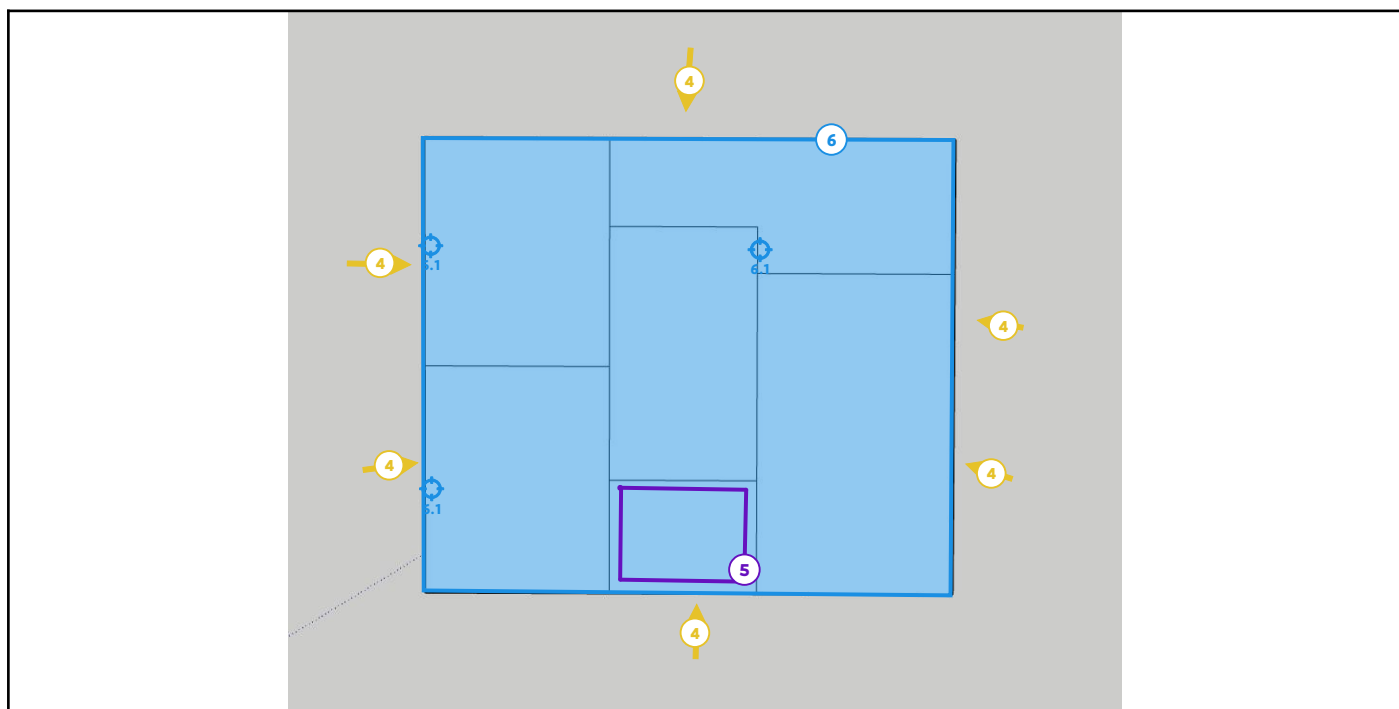
Plan 1.3: verdiep

Beschrijving	Type	Actie
4. Mastiek ramen	Asbestmateriaal	Zorgvuldig beheren
5. Tegellijm	Advies	-
6. Pleisterwerk muur	Geen asbest	-
6.1 Code: 8350284 MM1 - Pleisterwerk muur	Mengmonster	-

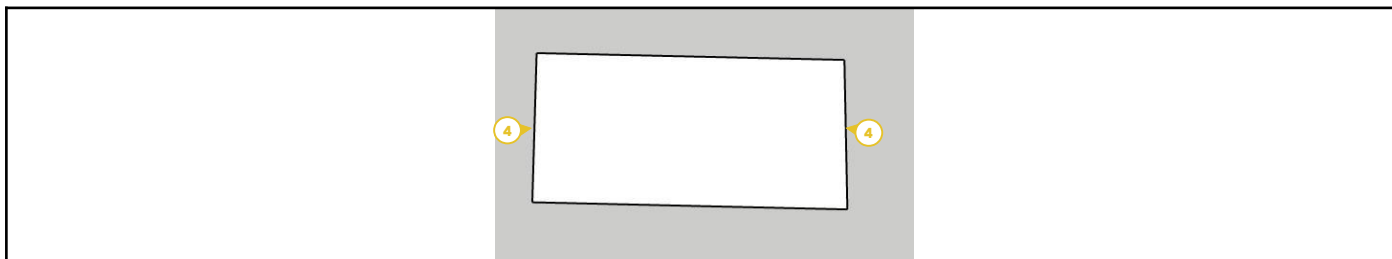
Plan 1.4: zolder

Beschrijving	Type	Actie
4. Mastiek ramen	Asbestmateriaal	Zorgvuldig beheren

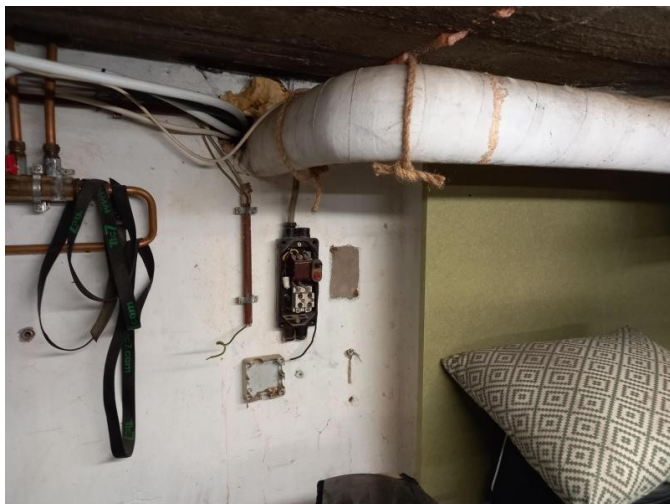
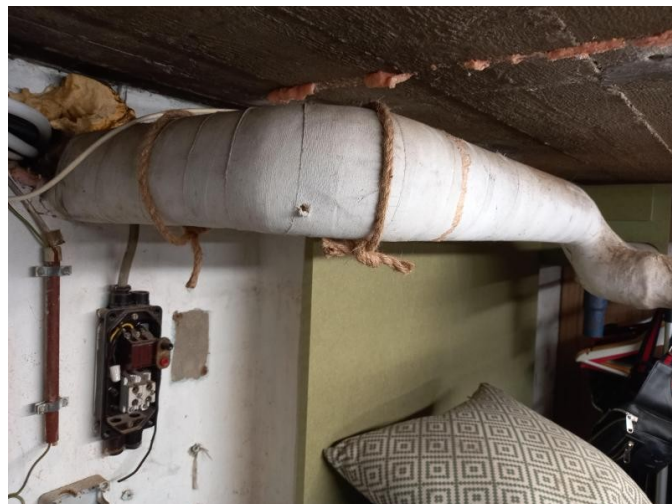
Eindbeoordeling materiaalrisico	Verhoogd materiaalrisico en/of verhoogde kans op vezelvrijgave
---------------------------------	--

Gebondenheid	Categorie 2: niet-hechtgebonden met matrix
Asbestsoort (vezeltype)	Amfibool aanwezig, uitgezonderd crocidoliet
Asbestconcentratie	Hoog ($\geq 50\%$)
Afschermingsgraad van het gehele materiaal	Geheel of deels (ook) vrij aan de binnenlucht
Toestand van het materiaal	Licht beschadigd, licht verweerd. Intact materiaal type Pical – asbestboard of categorie III 'gebondenheid'

#	Type	Referentie	Resultaat
1.1	Mengmonster	8350287 MM4 - Leidingiso bocht -	Amosiet

Beschrijving	Leidingisolatie bochten
Omgeving	Binnen
Primaire drager	HVAC infrastructuur en uitrusting
Asbestmateriaal	In-situ afwerkingslagen - Thermische isolatie
Bindmiddel van asbestmateriaal	Gips - kalk
Gebondenheid op basis van bindmiddel	Niet-hechtgebonden
Hoeveelheid (lengte - omtrek - dikte - aantal)	<ul style="list-style-type: none">• 2,00 m - 30,00 cm - 2,00 cm - 1 stuk
Totaal volume	0,012 m ³
Eenvoudig bereikbaar	Ja
Bevestigingswijze	<ul style="list-style-type: none">• Verlijmd, ingegoten, versmeerd
Identificatiemethode	Vaststelling met monsternamen
Destructieve handeling voor identificatie	Nee

Verwijderen

- Zorg voor een veilig beheer. Vermijd het beschadigen van het asbestmateriaal. Controleer de toestand jaarlijks op wijzigingen.
- Verwijder dit asbestmateriaal zo snel mogelijk. Volg de toestand goed op.

- Hermetische zone (erkend asbestverwijderaar)
Gebruik van een hermetische zone

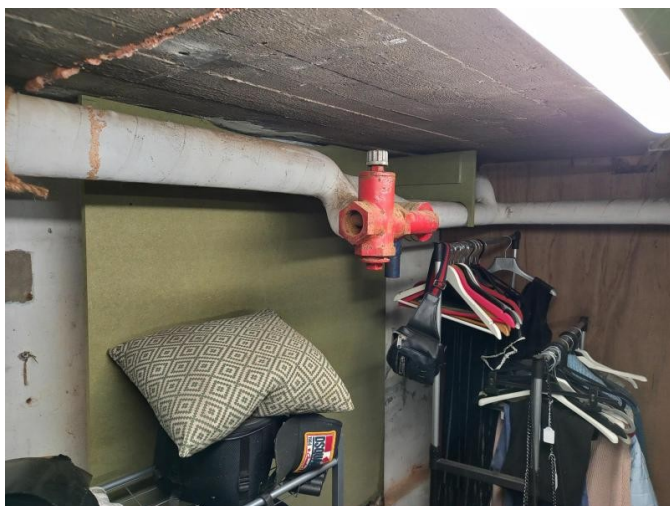
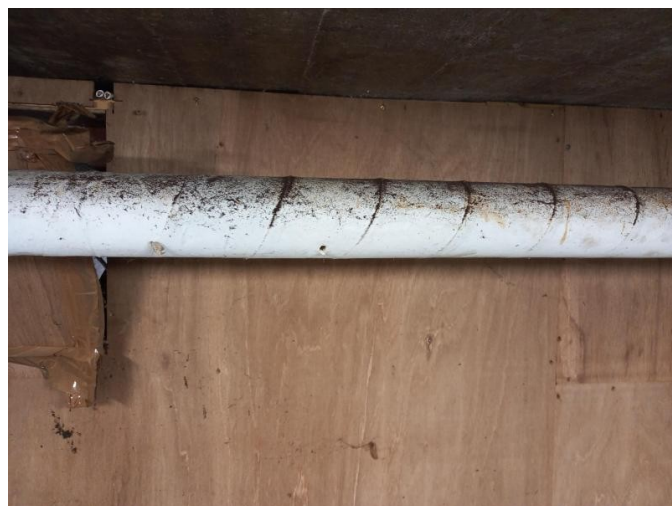
Eindbeoordeling materiaalrisico	Verhoogd materiaalrisico en/of verhoogde kans op vezelvrijgave
---------------------------------	--

Gebondenheid	Categorie 2: niet-hechtgebonden met matrix
Asbestsoort (vezeltype)	Amfibool aanwezig, uitgezonderd crocidoliet
Asbestconcentratie	Hoog ($\geq 50\%$)
Afschermingsgraad van het gehele materiaal	Geheel of deels (ook) vrij aan de binnenlucht
Toestand van het materiaal	Licht beschadigd, licht verweerd. Intact materiaal type Pical – asbestboard of categorie III 'gebondenheid'

#	Type	Referentie	Resultaat
2.1	Mengmonster	8350286 MM3 - Leidingiso recht	Amosiet

Beschrijving	Leidingisolatie rechte stukken
Omgeving	Binnen
Primaire drager	HVAC infrastructuur en uitrusting
Asbestmateriaal	In-situ afwerkingslagen - Thermische isolatie
Bindmiddel van asbestmateriaal	Gips - kalk
Gebondenheid op basis van bindmiddel	Niet-hechtgebonden
Hoeveelheid (lengte - omtrek - dikte - aantal)	<ul style="list-style-type: none">• 25,00 m - 30,00 cm - 2,00 cm - 1 stuk
Totaal volume	0,15 m ³
Eenvoudig bereikbaar	Ja
Bevestigingswijze	<ul style="list-style-type: none">• Verlijmd, ingegoten, versmeerd
Identificatiemethode	Vaststelling met monsternamen
Destructieve handeling voor identificatie	Nee

Verwijderen

- Zorg voor een veilig beheer. Vermijd het beschadigen van het asbestmateriaal. Controleer de toestand jaarlijks op wijzigingen.
- Verwijder dit asbestmateriaal zo snel mogelijk. Volg de toestand goed op.

- Hermetische zone (erkend asbestverwijderaar)
Gebruik van een hermetische zone

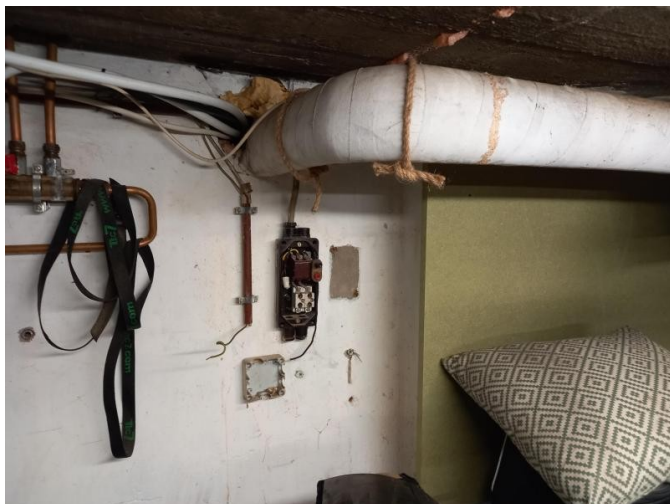
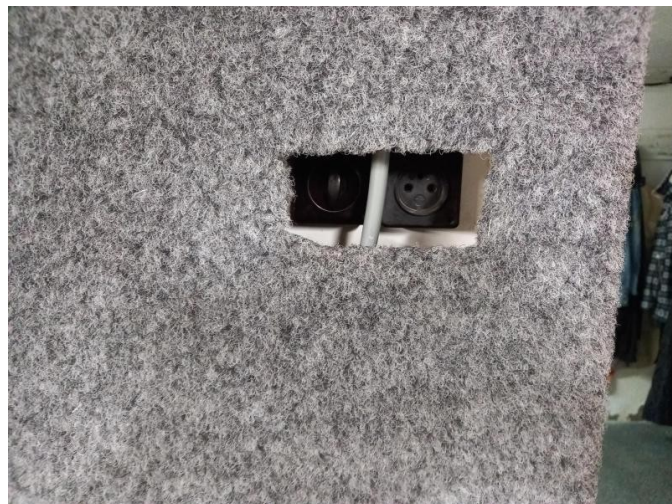
Eindbeoordeling materiaalrisico	Verhoogd materiaalrisico en/of verhoogde kans op vezelvrijgave
---------------------------------	--

Gebondenheid	Categorie 1: hechtgebonden in oorsprong
Asbestsoort (vezeltype)	Crocidoliet aanwezig
Asbestconcentratie	Laag (< 50%)
Afschermingsgraad van het gehele materiaal	Geheel of deels (ook) vrij aan de binnenlucht
Toestand van het materiaal	Licht beschadigd, licht verweerd. Intact materiaal type Pical – asbestboard of categorie III 'gebondenheid'

Beschrijving	Bakeliet schakelaars
Omgeving	Binnen
Primaire drager	Communicatie en elektrische infrastructuur en uitrusting
Asbestmateriaal	Plaat, paneel, tablet - Type Bakeliet
Bindmiddel van asbestmateriaal	Kunststof of -hars
Gebondenheid op basis van bindmiddel	Hecht
Hoeveelheid (oppervlakte - dikte - aantal)	• 0,50 m ² - 0,50 cm - 1 stuk
Totaal volume	0,003 m ³
Eenvoudig bereikbaar	Ja
Bevestigingswijze	• Geschroefd
Identificatiemethode	Vaststelling zonder monstername
Destructieve handeling voor identificatie	Nee

Verwijderen

- Zorg voor een veilig beheer. Vermijd het beschadigen van het asbestmateriaal. Controleer de toestand jaarlijks op wijzigingen.
- Verwijder dit asbestmateriaal zo snel mogelijk. Volg de toestand goed op.

- Eenvoudige handelingen: mag via doe-het-zelf of door werknemer(s) met opleidingsattest eenvoudige handelingen
Asbest binnen een gebouw

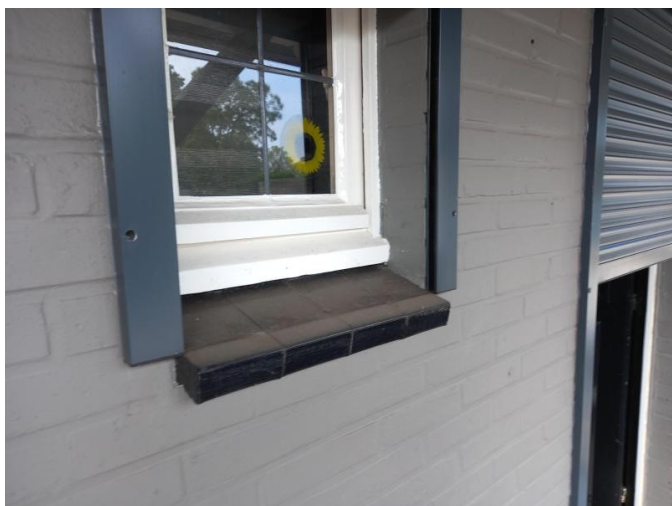
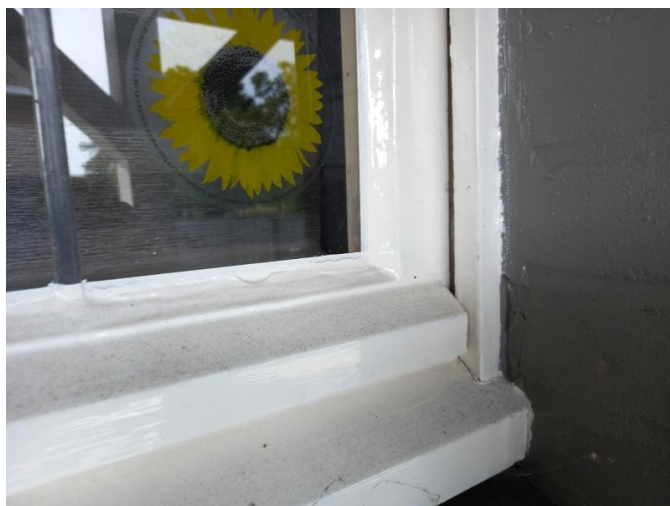
Eindbeoordeling materiaalrisico	Laag materiaalrisico en/of verlaagde kans op vezelvrijgave
---------------------------------	--

Gebondenheid	Categorie 1: hechtgebonden in oorsprong
Asbestsoort (vezeltype)	Amfibool aanwezig, uitgezonderd crocidoliet
Asbestconcentratie	Laag (< 50%)
Afschermingsgraad van het gehele materiaal	Geheel of deels vrij aan de buitenlucht
Toestand van het materiaal	Licht beschadigd, licht verweerd. Intact materiaal type Pical – asbestboard of categorie III 'gebondenheid'

Beschrijving	Mastiek ramen
Omgeving	Buiten
Primaire drager	Wandopening verticaal (raam, deur, ...)
Asbestmateriaal	In-situ afwerkingslagen - Pasta, stopverf, voegsel, stopsel, vulsel, mastiek, kitten, ...
Bindmiddel van asbestmateriaal	Kitten, mastiek, pasta
Gebondenheid op basis van bindmiddel	Hecht
Hoeveelheid (gewicht - aantal)	<ul style="list-style-type: none">• 5,00 kg - 1 stuk
Totaal gewicht	5,00 kg
Eenvoudig bereikbaar	Ja
Bevestigingswijze	<ul style="list-style-type: none">• Verlijmd, ingegoten, versmeerd
Identificatiemethode	Vaststelling zonder monsternamen
Destructieve handeling voor identificatie	Nee
Opmerking	verbinding glas - profiel

Zorgvuldig beheren

- Zorg voor een veilig beheer. Vermijd het beschadigen van het asbestmateriaal. Controleer de toestand jaarlijks op wijzigingen.

- Eenvoudige handelingen: enkel door erkend asbestverwijderaar
Volgende materialen kunnen verwijderd worden onder eenvoudige handeling:
Asbestcement, asbesthoudende tegels en vloerbekledingen, asbesthoudende bitumen en roofingproducten, asbesthoudende pakkingen en dichtingen waarvan het bindmiddel bestaat uit cement, bitumen, kunststof of lijm.

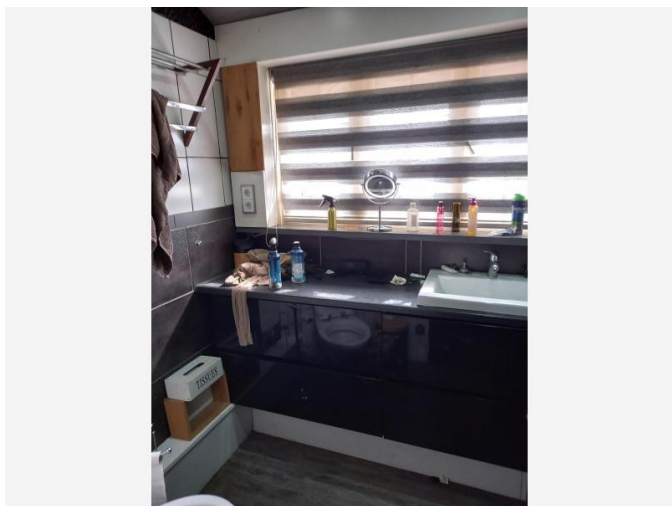
Vrije foto

Tegellijm nader te onderzoeken.

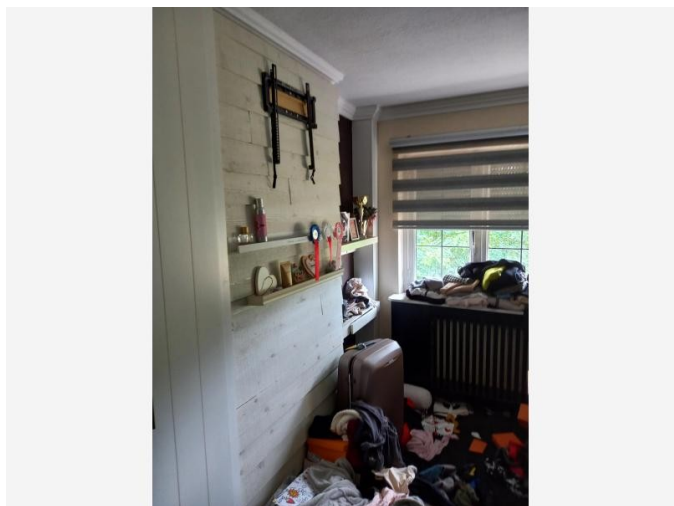
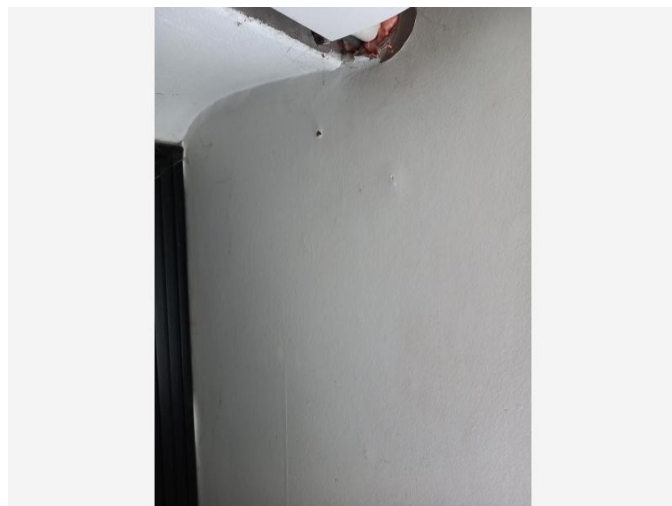
Geen asbest

#	Type	Referentie	Resultaat
6.1	Mengmonster	8350284 MM1 - Pleisterwerk muur	Geen asbest

Beschrijving	Pleisterwerk muur
Omgeving	Binnen
Primaire drager	Binnenwand
Bindmiddel van materiaal	Gips - kalk
Gebondenheid op basis van bindmiddel	Niet-hechtgebonden
Hoeveelheid (oppervlakte - dikte - aantal)	• 295,00 m ² - 1,50 cm - 1 stuk
Totaal volume	4,425 m ³
Identificatiemethode	Vaststelling met monstername
Destructieve handeling voor identificatie	Nee

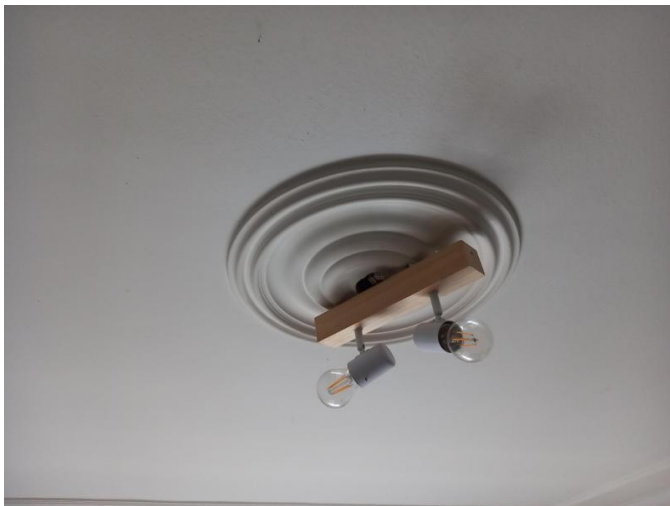
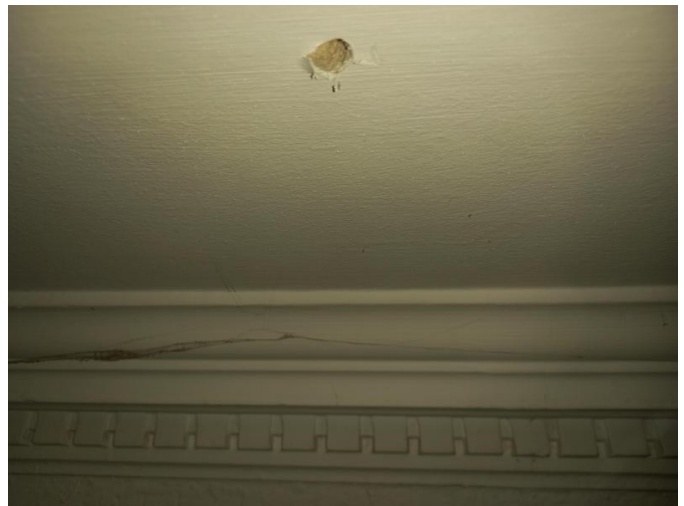
Fiche 7: Pleisterwerk plafond

Geen asbest

#	Type	Referentie	Resultaat
7.1	Mengmonster	8350285 MM2 - Pleisterwerk plafond	Geen asbest

Beschrijving	Pleisterwerk plafond
Omgeving	Binnen
Primaire drager	Plafond
Bindmiddel van materiaal	Gips - kalk
Gebondenheid op basis van bindmiddel	Niet-hechtgebonden
Hoeveelheid (oppervlakte - dikte - aantal)	• 105,00 m ² - 1,50 cm - 1 stuk
Totaal volume	1,575 m ³
Identificatiemethode	Vaststelling met monsternamen
Destructieve handeling voor identificatie	Nee
Opmerking	Verdiep is gyproc.
