Asbestinventarisatetest

Appelsvoorde 18, 9140 Temse

Attestnummer : 20240215-000117.000

Uitgegeven op : 15.02.2024

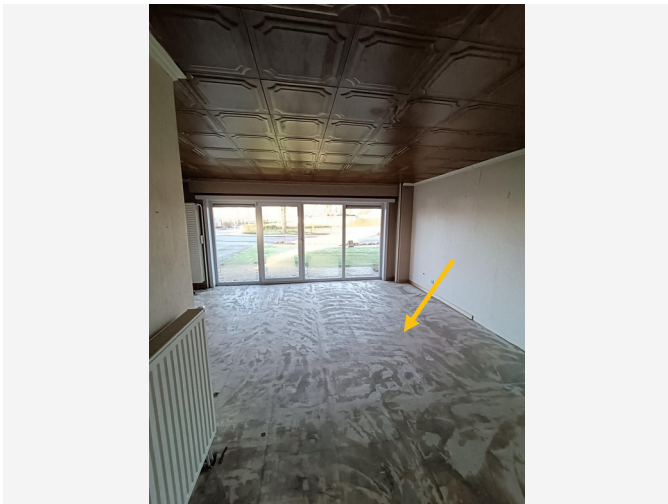
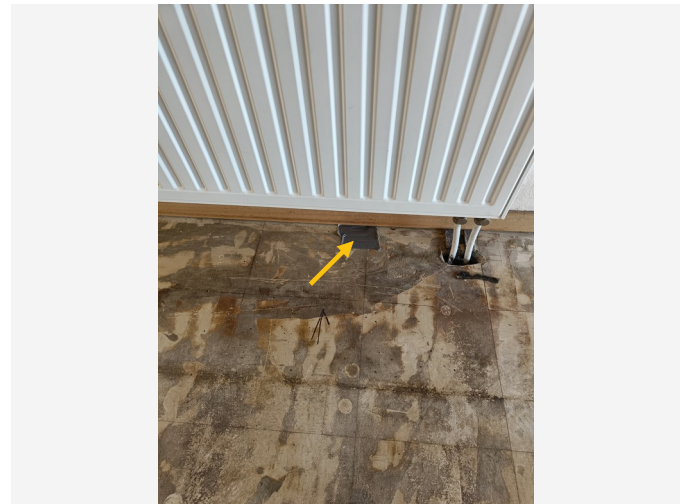
Eindbeoordeling materiaalrisico	Laag materiaalrisico en/of verlaagde kans op vezelvrijgave
---------------------------------	--

Gebondenheid	Categorie 1: hechtgebonden in oorsprong
Asbestsoort (vezeltype)	Alleen chrysotiel
Asbestconcentratie	Laag (< 50%)
Afschermingsgraad van het gehele materiaal	Geheel of deels (ook) vrij aan binnenluchtstromen
Toestand van het materiaal	Licht beschadigd, licht verweerd. Intact materiaal type Pical – asbestboard of categorie III 'gebondenheid'

#	Type	Referentie	Resultaat
1.1	Puntmonster	PS003	Chrysotiel

Beschrijving	Vinyltegels
Omgeving	Binnen
Primaire drager	Vloer
Asbestmateriaal	Prefab - afwerking - Tegel
Bindmiddel van asbestmateriaal	Kunststof of -hars
Gebondenheid op basis van bindmiddel	Hecht

- Zorg voor een veilig beheer. Vermijd het beschadigen van het asbestmateriaal. Controleer de toestand jaarlijks op wijzigingen.

- Hermetische zone (erkend asbestverwijderaar)
Aanbevolen saneringsmethode: Hermetische zone. Dit maakt dat het materiaal enkel mag worden verwijderd door een erkend asbestsaneerder. Deze methode dient te worden toegepast om de veiligheid te garanderen voor mens en omgeving.

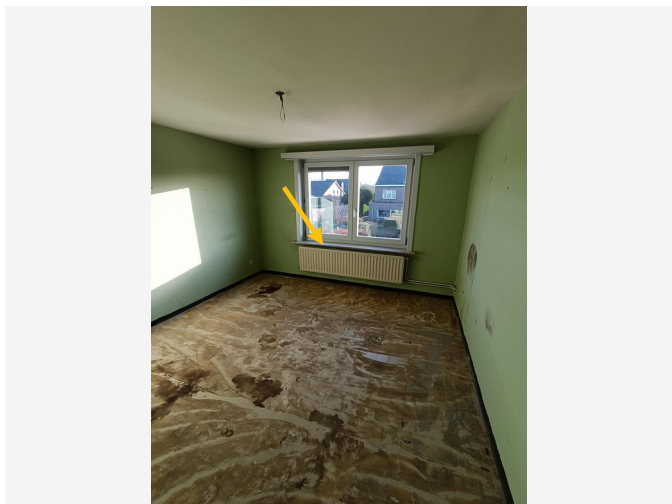
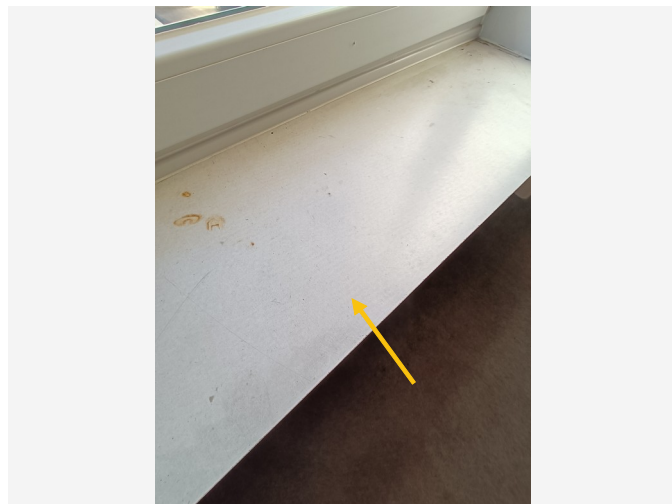
Eindbeoordeling materiaalrisico	Laag materiaalrisico en/of verlaagde kans op vezelvrijgave
---------------------------------	--

Gebondenheid	Categorie 1: hechtgebonden in oorsprong
Asbestsoort (vezeltype)	Alleen chrysotiel
Asbestconcentratie	Laag (< 50%)
Afschermingsgraad van het gehele materiaal	Geheel of deels (ook) vrij aan binnenluchtstromen
Toestand van het materiaal	Licht beschadigd, licht verweerd. Intact materiaal type Pical – asbestboard of categorie III 'gebondenheid'

Beschrijving	Vensterbanken binnen
Omgeving	Binnen
Primaire drager	Binnenwand
Asbestmateriaal	Plaat, paneel, tablet - Type Massal
Bindmiddel van asbestmateriaal	Cement
Gebondenheid op basis van bindmiddel	Hecht

- Zorg voor een veilig beheer en verwijder dit asbestmateriaal wanneer het bij werken eenvoudig bereikbaar wordt. Controleer de toestand jaarlijks op wijzigingen.

- Eenvoudige handelingen: mag via doe-het-zelf of door werknemer(s) met opleidingsattest eenvoudige handelingen
Aanbevolen saneringsmethode: Eenvoudige handeling met bijkomende maatregelen. Het materiaal dient goed te worden gefixeerd/bevochtigd voor dit wordt verwijderd.

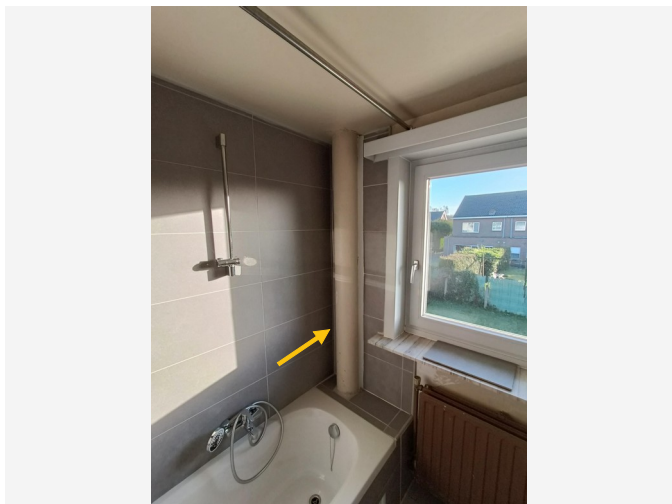
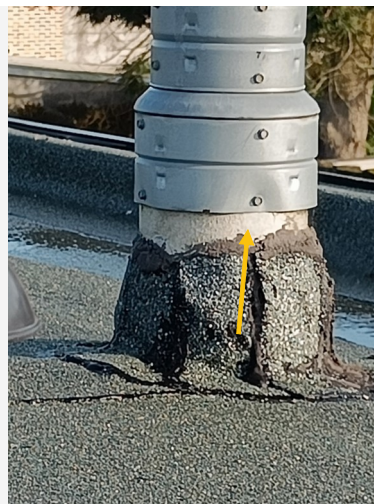
Eindbeoordeling materiaalrisico	Laag materiaalrisico en/of verlaagde kans op vezelvrijgave
---------------------------------	--

Gebondenheid	Categorie 1: hechtgebonden in oorsprong
Asbestsoort (vezeltype)	Crocidoliet aanwezig
Asbestconcentratie	Laag (< 50%)
Afschermingsgraad van het gehele materiaal	Niet stootvaste afscherming
Toestand van het materiaal	Licht beschadigd, licht verweerd. Intact materiaal type Pical – asbestboard of categorie III 'gebondenheid'

Beschrijving	Schouwbus
Omgeving	Grenst aan binnen- en buitenlucht
Primaire drager	Sanitaire infrastructuur en uitrusting (toe- en afvoer)
Asbestmateriaal	Buis, koker, leiding, pijp, doorvoer
Bindmiddel van asbestmateriaal	Cement
Gebondenheid op basis van bindmiddel	Hecht
Hoeveelheid (lengte - omtrek - dikte - aantal)	• 2,50 m - 60,00 cm - 1,00 cm - 1 stuk
Totaal volume	0,015 m ³
Eenvoudig bereikbaar	Ja

- Zorg voor een veilig beheer en verwijder dit asbestmateriaal wanneer het bij werken eenvoudig bereikbaar wordt. Controleer de toestand jaarlijks op wijzigingen.

- Eenvoudige handelingen: mag via doe-het-zelf of door werknemer(s) met opleidingsattest eenvoudige handelingen
Aanbevolen saneringsmethode: Eenvoudige handeling met bijkomende maatregelen. Het materiaal dient goed te worden gefixeerd/bevochtigd voor dit wordt verwijderd. Indien het materiaal niet kan worden verwijderd zonder beschadigen aan te brengen dient het materiaal te worden verwijderd in een hermetische zone. Dit maakt dat het materiaal enkel mag worden verwijderd door een erkend asbestsaneerder. Deze methode dient te worden toegepast om de veiligheid te garanderen voor mens en omgeving.

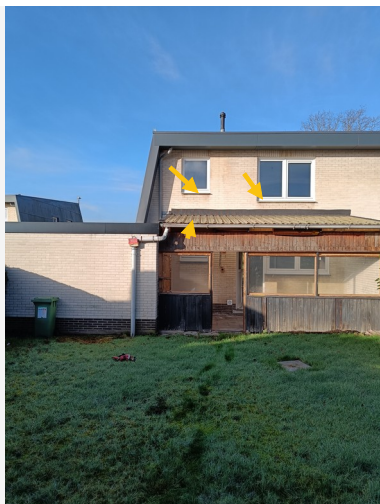
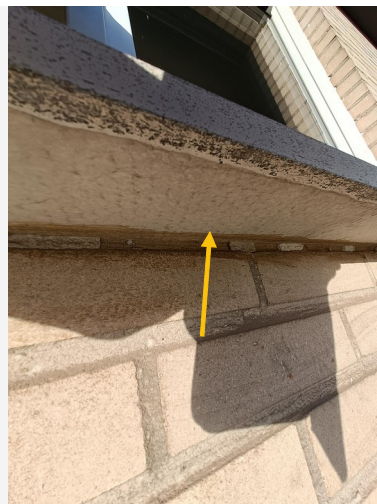
Eindbeoordeling materiaalrisico	Laag materiaalrisico en/of verlaagde kans op vezelvrijgave
---------------------------------	--

Gebondenheid	Categorie 1: hechtgebonden in oorsprong
Asbestsoort (vezeltype)	Alleen chrysotiel
Asbestconcentratie	Laag (< 50%)
Afschermingsgraad van het gehele materiaal	Geheel of deels vrij aan de buitenlucht
Toestand van het materiaal	Licht beschadigd, licht verweerd. Intact materiaal type Pical – asbestboard of categorie III 'gebondenheid'

Beschrijving	Vensterbanken buiten
Omgeving	Buiten
Primaire drager	Wand buitenschil
Asbestmateriaal	Plaat, paneel, tablet - Type Massal
Bindmiddel van asbestmateriaal	Cement
Gebondenheid op basis van bindmiddel	Hecht
Hoeveelheid (oppervlakte - dikte - aantal)	<ul style="list-style-type: none">• 0,15 m² - 2,00 cm - 2 stuks• 0,18 m² - 2,00 cm - 3 stuks• 0,40 m² - 2,00 cm - 1 stuk• 0,36 m² - 2,00 cm - 1 stuk
Totaal volume	0,032 m ³
Eenvoudig bereikbaar	Ja

- Zorg voor een veilig beheer. Vermijd het beschadigen van het asbestmateriaal. Controleer de toestand jaarlijks op wijzigingen.

- Eenvoudige handelingen: mag via doe-het-zelf of door werknemer(s) met opleidingsattest eenvoudige handelingen
Aanbevolen saneringsmethode: Eenvoudige handeling met bijkomende maatregelen. Het materiaal dient goed te worden gefixeerd/bevochtigd voor dit wordt verwijderd

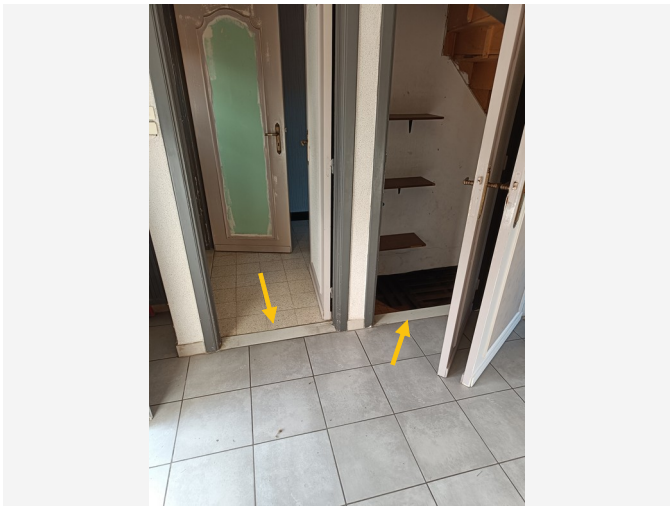
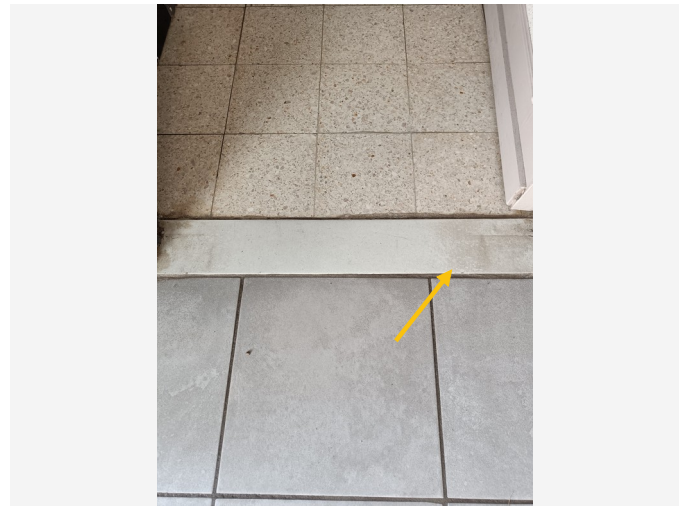
Eindbeoordeling materiaalrisico	Laag materiaalrisico en/of verlaagde kans op vezelvrijgave
---------------------------------	--

Gebondenheid	Categorie 1: hechtgebonden in oorsprong
Asbestsoort (vezeltype)	Alleen chrysotiel
Asbestconcentratie	Laag (< 50%)
Afschermingsgraad van het gehele materiaal	Geheel of deels (ook) vrij aan binnenluchtstromen
Toestand van het materiaal	Licht beschadigd, licht verweerd. Intact materiaal type Pical – asbestboard of categorie III 'gebondenheid'

Beschrijving	Deurdorpels
Omgeving	Binnen
Primaire drager	Vloer
Asbestmateriaal	Plaat, paneel, tablet - Type Massal
Bindmiddel van asbestmateriaal	Cement
Gebondenheid op basis van bindmiddel	Hecht
Hoeveelheid (oppervlakte - dikte - aantal)	• 0,10 m ² - 2,00 cm - 2 stuks
Totaal volume	0,004 m ³
Eenvoudig bereikbaar	Ja
Bevestigingswijze	• Geklemd • Verlijmd, ingegoten, versmeerd

- Zorg voor een veilig beheer en verwijder dit asbestmateriaal wanneer het bij werken eenvoudig bereikbaar wordt. Controleer de toestand jaarlijks op wijzigingen.

- Eenvoudige handelingen: mag via doe-het-zelf of door werknemer(s) met opleidingsattest eenvoudige handelingen
Aanbevolen saneringsmethode: Eenvoudige handeling met bijkomende maatregelen. Het materiaal dient goed te worden gefixeerd/bevochtigd voor dit wordt verwijderd.

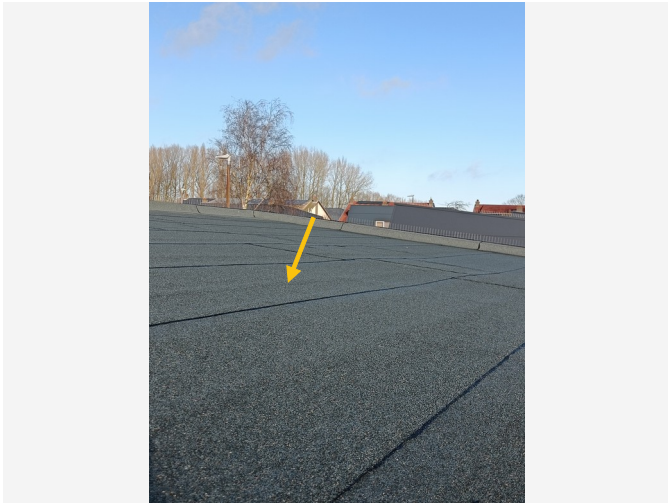
De roofing op de woning is recentelijk vernieuwd. Er werd geen staal genomen van de roofing om het risico op waterschade te voorkomen. Staalname vereist bij renovatie- of sloopwerken.

Indien er nog roofinglagen aanwezig zijn waren deze niet waarneembaar tijdens de inspectie.

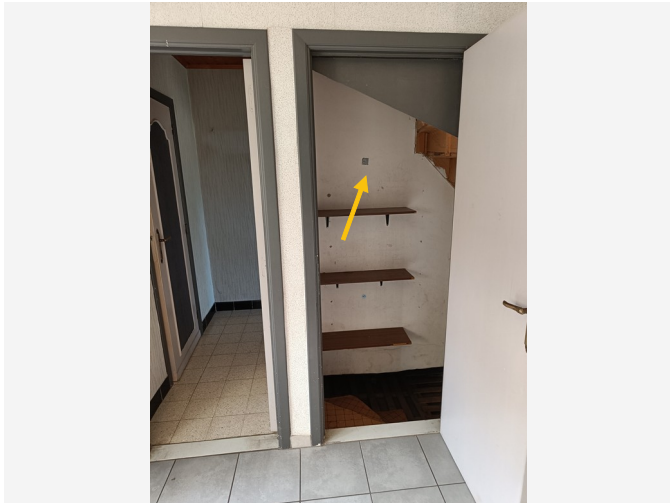
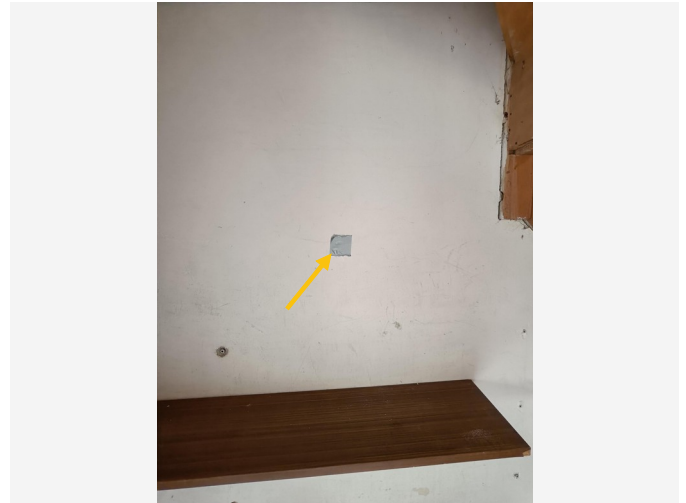
Geen asbest

#	Type	Referentie	Resultaat
7.1	Mengmonster	MS001	Geen asbest

Beschrijving	Pleisterwerk Muren
Omgeving	Binnen
Primaire drager	Wanden

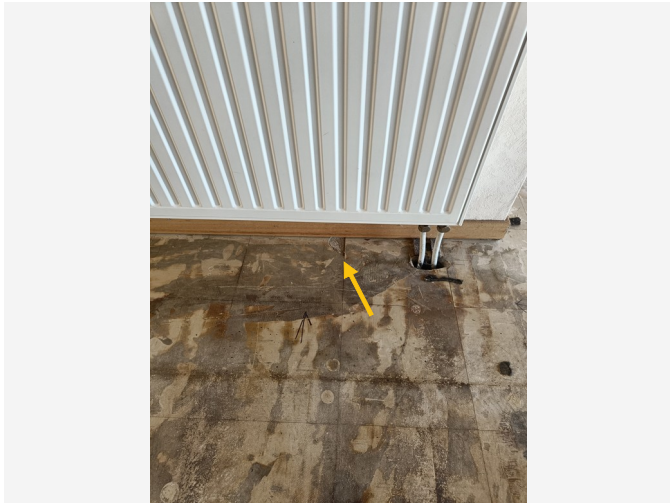
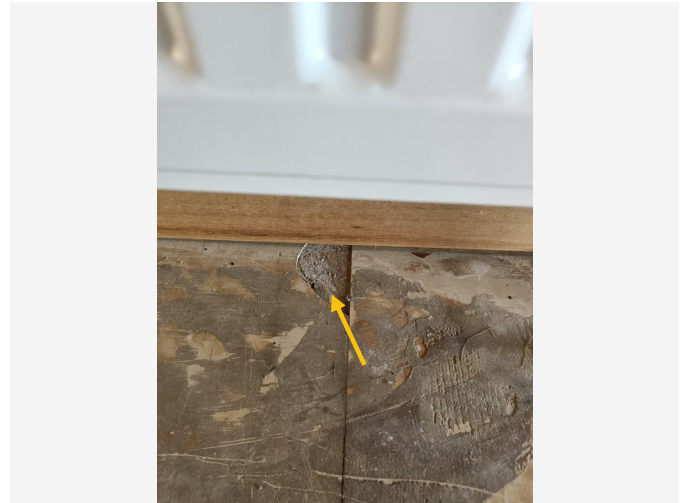
Geen asbest

#	Type	Referentie	Resultaat
8.1	Puntmonster	PS004	Geen asbest

Beschrijving	Lijmlaag
Omgeving	Binnen
Primaire drager	Vloer

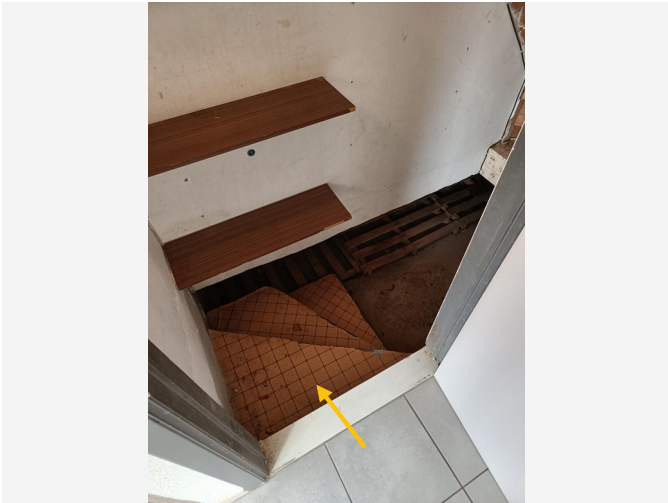
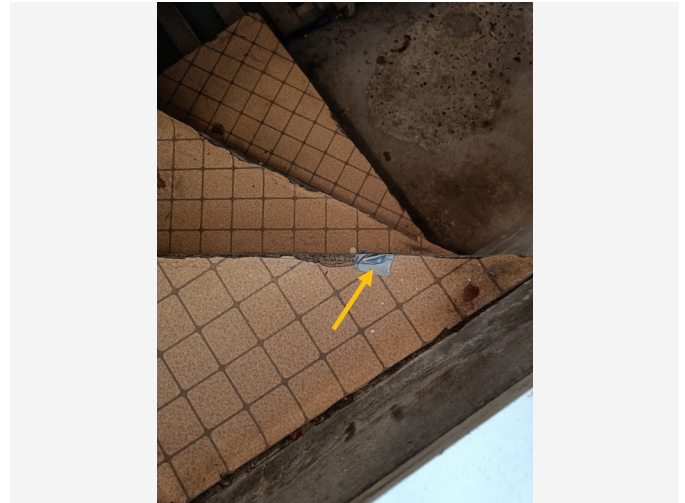
Geen asbest

#	Type	Referentie	Resultaat
9.1	Puntmonster	PS005	Geen asbest

Beschrijving	Vinylzeil
Omgeving	Binnen
Primaire drager	Vaste trap, vaste ladder
Bindmiddel van materiaal	Karton - papier - viltachtig

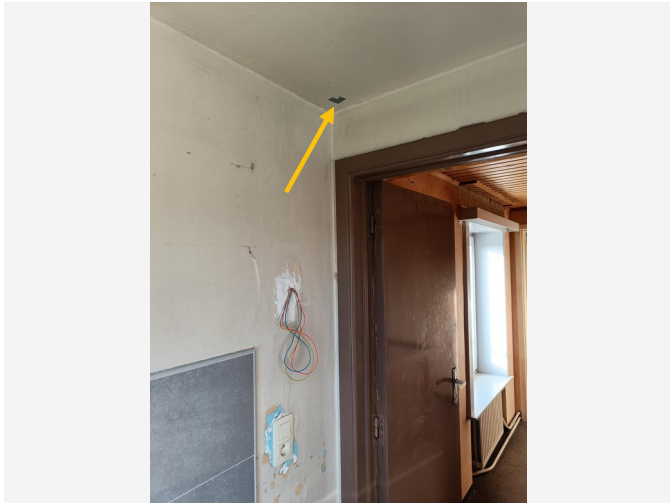
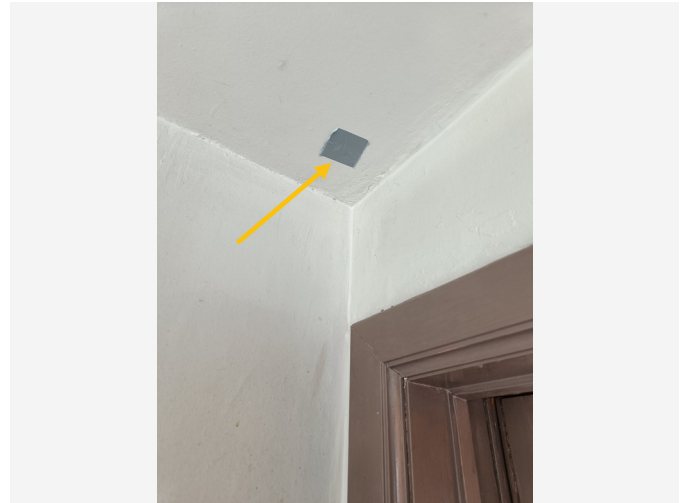
Geen asbest

#	Type	Referentie	Resultaat
10.1	Mengmonster	MS002	Geen asbest

Beschrijving	Pleisterwerk Plafonds
Omgeving	Binnen
Primaire drager	Plafond

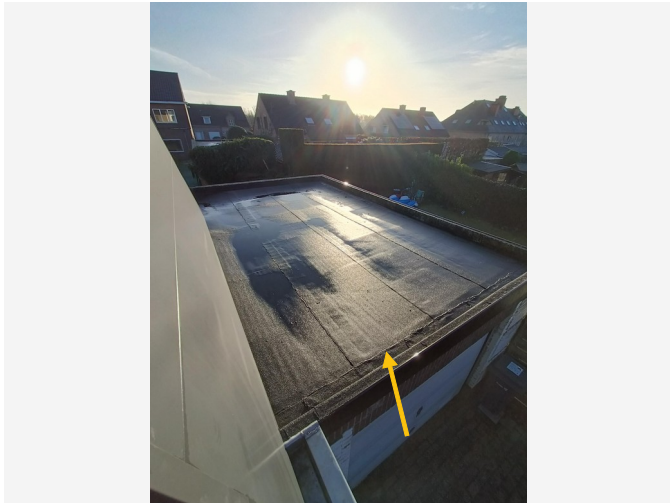
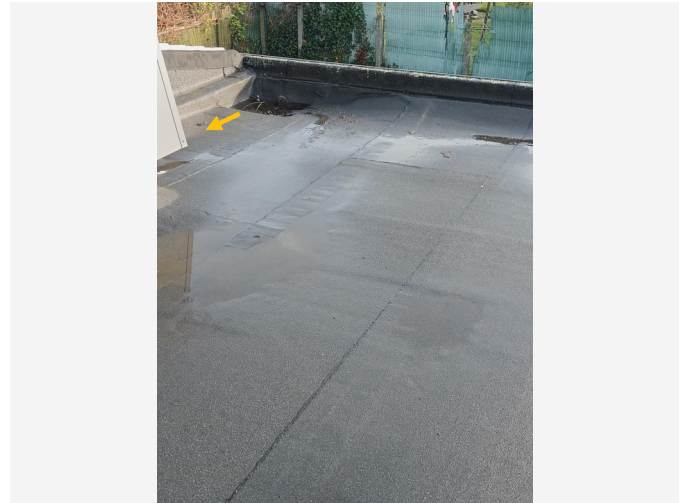
Fiche 11: Roofing garage

Geen asbest

#	Type	Referentie	Resultaat
11.1	Puntmonster	PS006	Geen asbest

Beschrijving	Roofing garage
Omgeving	Buiten
Primaire drager	Plat dak
Bindmiddel van materiaal	Bitumen (roofing, teer, asfalt)
