# Asbestinventarisatetest

Kemelstraat 41, 9190 Stekene

Attestnummer : 20260821-000218.000

Uitgegeven op : 21.08.2026

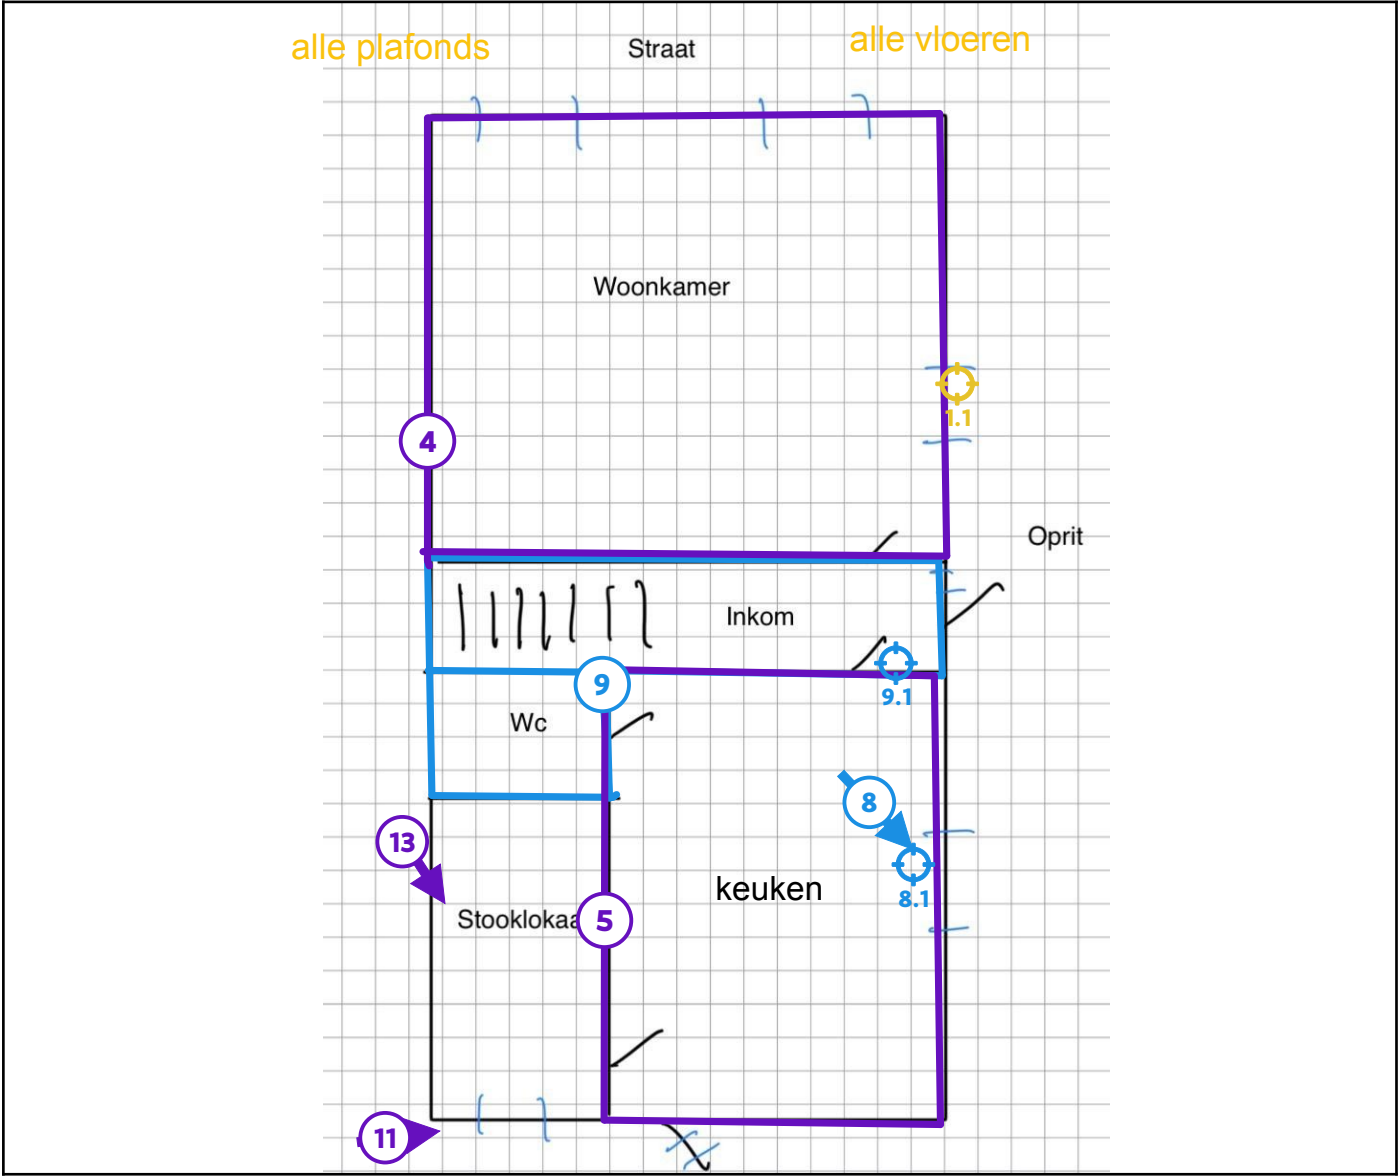
# Plan 1.1: Gelijkvloers

| Beschrijving | Type | Actie |
|---|---|---|
| 1. Vensterbank - Buiten | Asbestmateriaal | Zorgvuldig beheren |
| 1.1 Code: M02 | Puntmonster | - |

| 8. Ontdreuningsplaat/anti-dreunplaat onder spoelbak | Geen asbest | - |
| 8.1 Code: M03 | Puntmonster | - |
| 9. Pleisterwerk wanden | Geen asbest | - |
| 9.1 Code: M01 | Mengmonster | - |

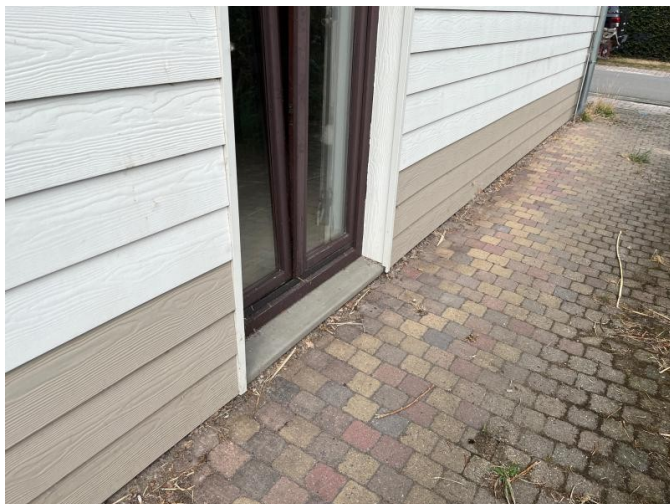
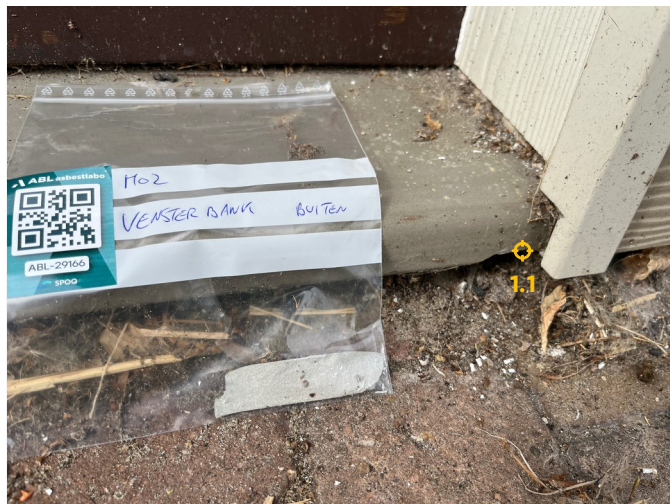
Het asbestmateriaal valt onder de mijlpaal van 2040.

| Eindbeoordeling materiaalrisico | Laag materiaalrisico en/of verlaagde kans op vezelvrijgave |

| Gebondenheid | Categorie 1: hechtgebonden in oorsprong |
| Asbestsoort (vezeltype) | Alleen chrysotiel aanwezig |
| Asbestconcentratie | Laag (< 50%) |
| Afschermingsgraad van het gehele materiaal | Geheel of deels vrij aan de buitenlucht, maar geen contact met binnenlucht |
| Toestand van het materiaal | Licht beschadigd, licht verweerd. Intacte calciumsilicaatplaat of materiaal met categorie 3-gebondenheid |

| # | Type | Referentie | Resultaat |
|---|---|---|---|
| 1.1 | Puntmonster | M02 | Chrysotiel |

| Asbestmateriaal | Deksteen, muurkap - Hol |
| Bindmiddel van asbestmateriaal | Cement |

- Zorg voor een veilig beheer. Vermijd het beschadigen van het asbestmateriaal. Controleer de toestand jaarlijks op wijzigingen.

- De toepassingen dienen in zijn geheel, zonder te breken en zonder stofvorming, verdere vergruizing verwijderd te worden. Gebruik hiervoor een vernevelaar of fixeermiddel om het asbestmateriaal eerst te fixeren.

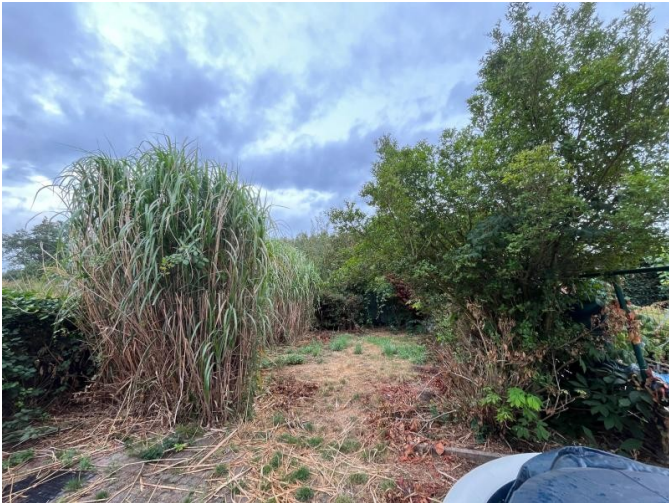
*Situeringsfoto*

**Reden:** Overwoekerende vegetatie

**Uitleg van de asbestdeskundige:** Betreft een beperking op middellange termijn. De opdrachtgever is niet in staat om op een korte termijn de overwoekerde vegetatie te verwijderen.

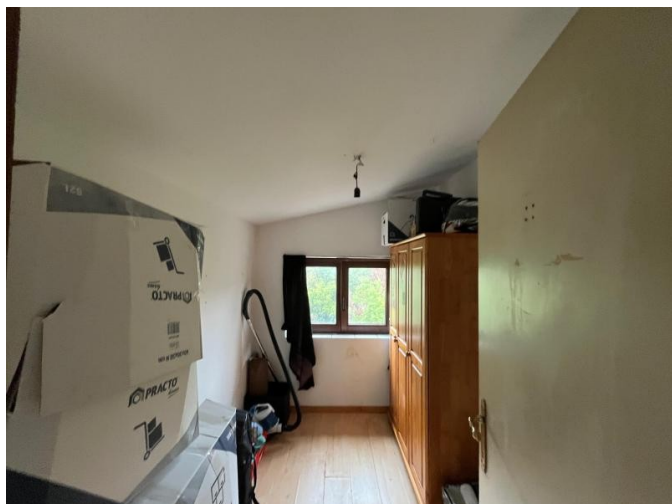
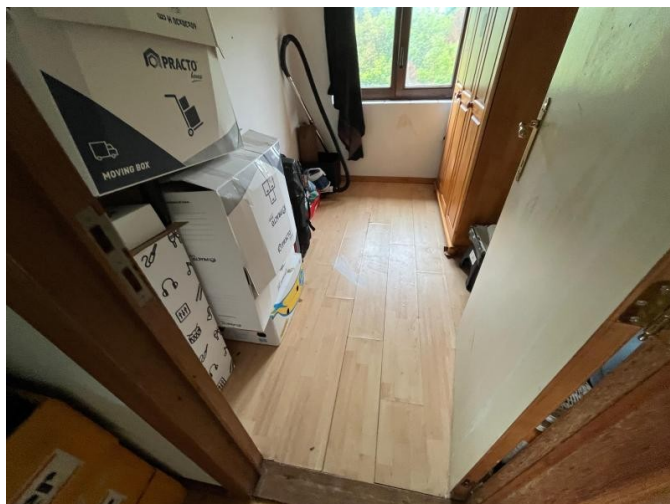
De aanwezige vloerbekleding is niet asbestverdacht. De onderliggende laag was echter niet inspecteerbaar zonder destructie tijdens de inspectie. Mogelijk is de onderliggende laag asbestverdacht.

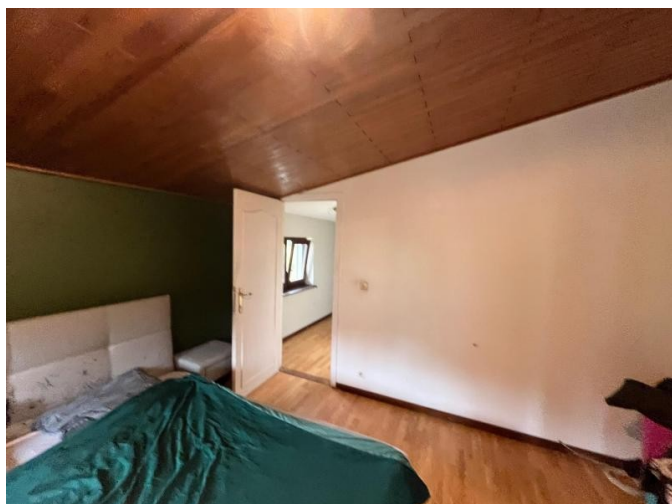
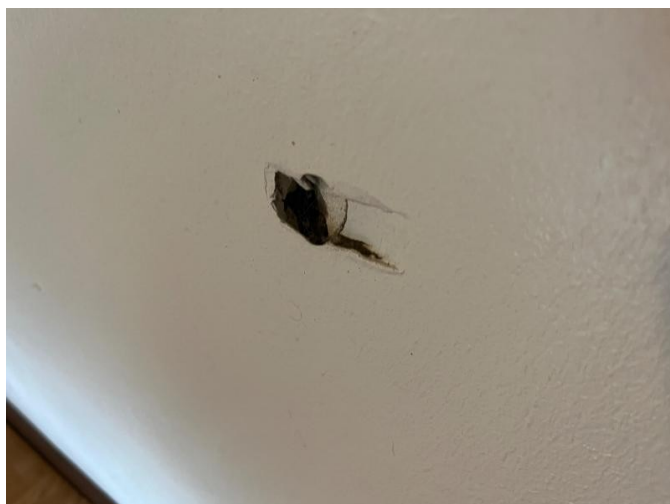
## Fiche 4: Valse wand(en)/voorzetwand(en) – Gipskarton-Pvc-hout

De valse wand(en)/voorzetwand(en) bestaat(bestaan) uit niet-asbestverdachte gipskartonplaten/hout-/pvc platen. Zonder destructie is het niet mogelijk om na te gaan of er asbestverdachte materialen aanwezig zijn achter de valse wand(en)/voorzetwand(en).

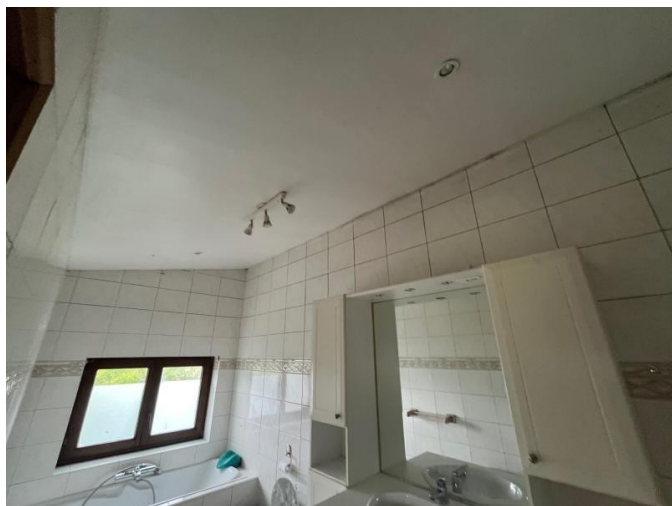
Op moment van de inspectie kon niet worden nagegaan of de tegellijm achter de muurtegels/plinten asbestverdacht is. Bij renovatie of verwijdering van de tegels dient het materiaal te worden geanalyseerd voor de werken van start gaan.

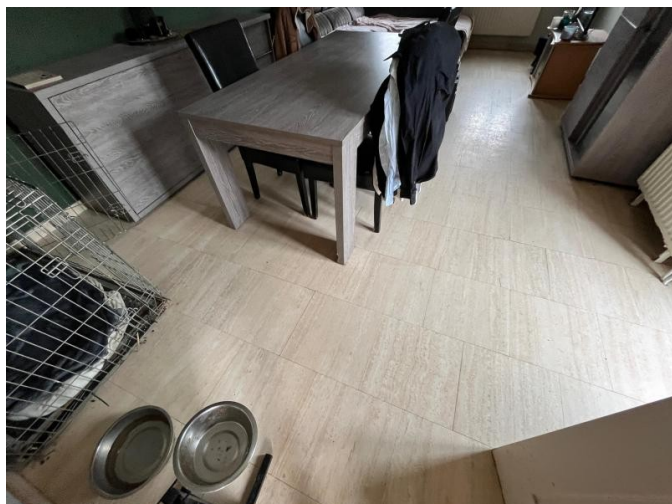
Op moment van de inspectie kon niet worden nagegaan of de tegellijm onder de vloertegels asbestverdacht is. Bij renovatie of verwijdering van de tegels dient het materiaal te worden geanalyseerd voor de werken van start gaan.

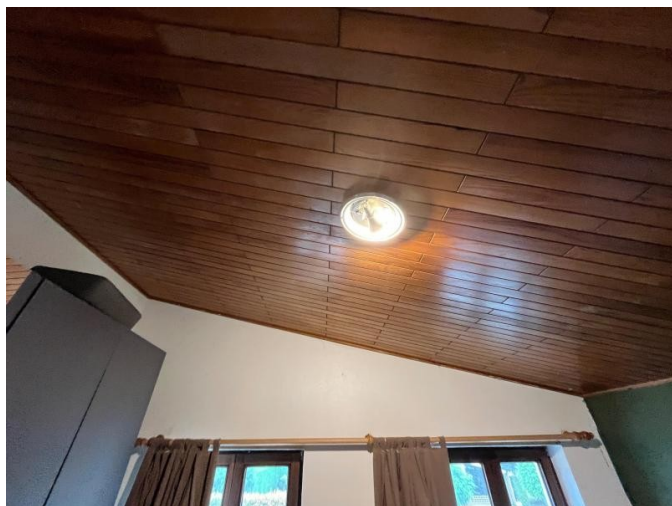
Het plafond bestaat uit niet-asbestverdachte gipskartonplaten/hout-/pvc platen . Zonder destructie is het niet mogelijk om na te gaan of er asbestverdachte materialen aanwezig zijn achter de gipskartonplaten/hout-/pvc platen.

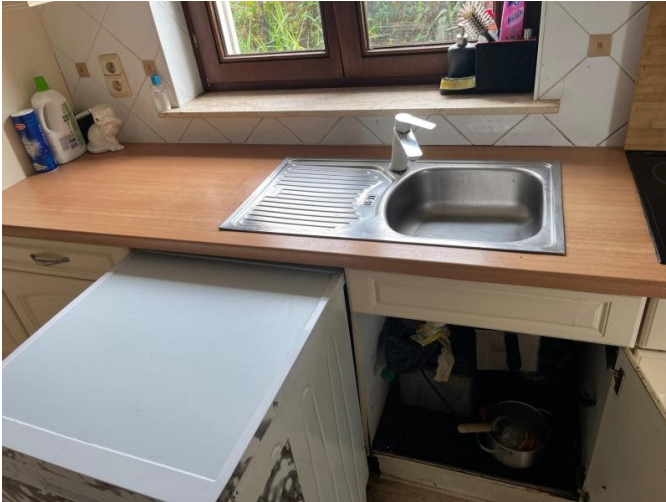
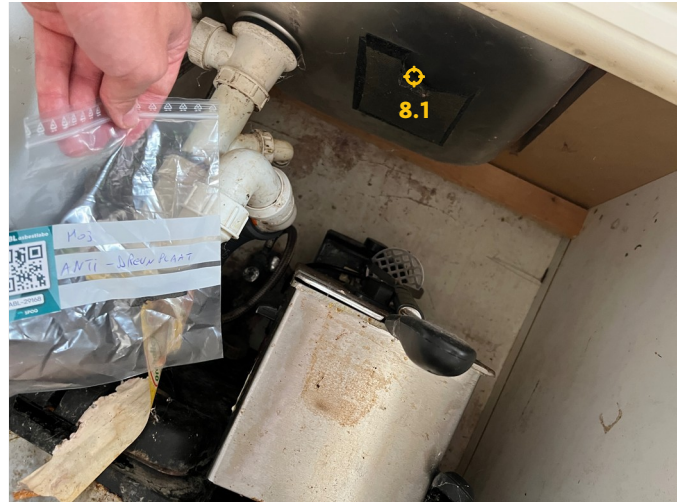
## Fiche 8: Ontdreuningsplaat/anti-dreunplaat onder spoelbak

Geen asbest

| # | Type | Referentie | Resultaat |
|---|---|---|---|
| 8.1 | Puntmonster | M03 | Geen asbest |

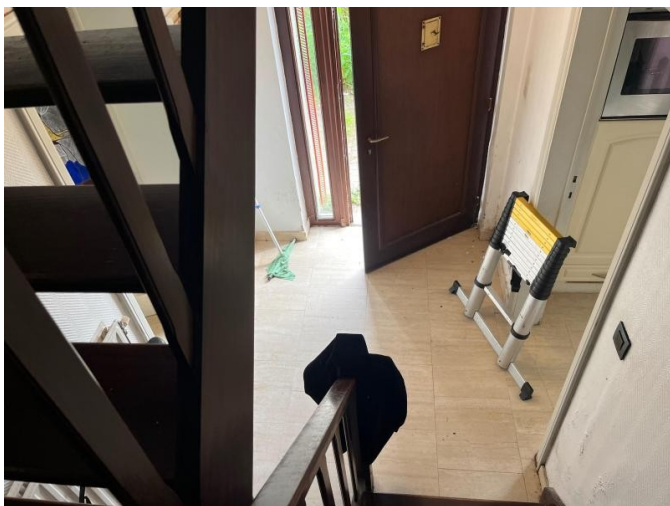
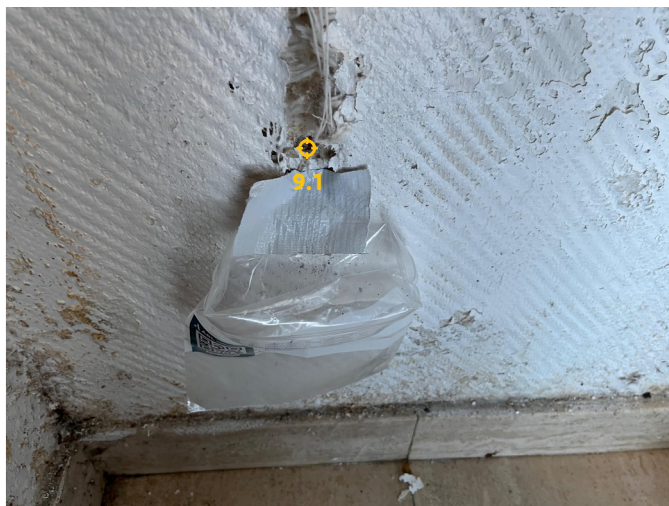
## Fiche 9: Pleisterwerk wanden

Geen asbest

| # | Type | Referentie | Resultaat |
|---|---|---|---|
| 9.1 | Mengmonster | M01 | Geen asbest |
