Asbestinventarisatetest

Spillemansstraat 63, 2140 Antwerpen

Attestnummer : 20240217-000110.000

Niet-asbestveilig

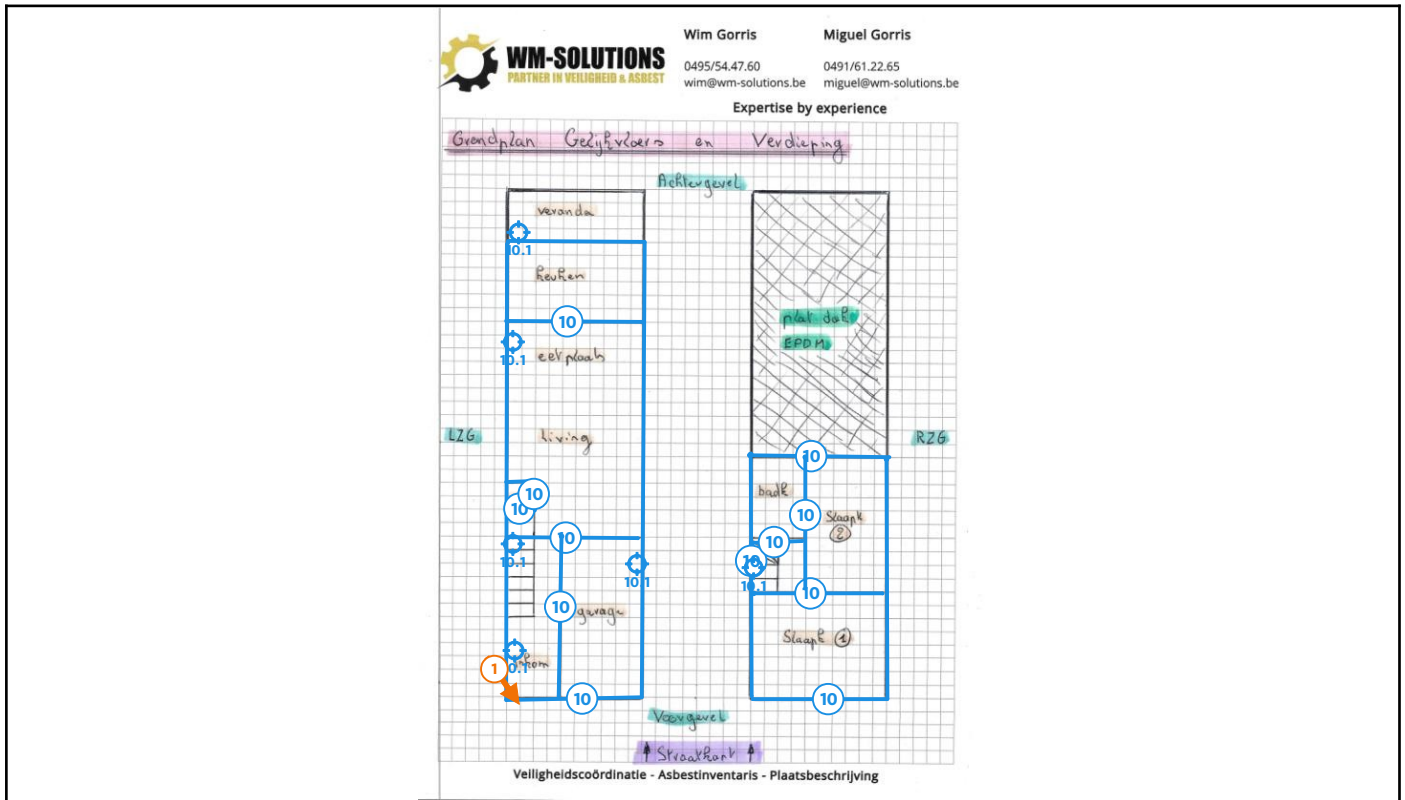
Plan 1.1: grondplan gelijkvloers en verdieping

Beschrijving	Type	Actie
1. bakeliet schakelaar verlichting	Asbestmateriaal	Verwijderen
10. bezetting muur	Geen asbest	-
10.1 Code: M 1	Mengmonster	-

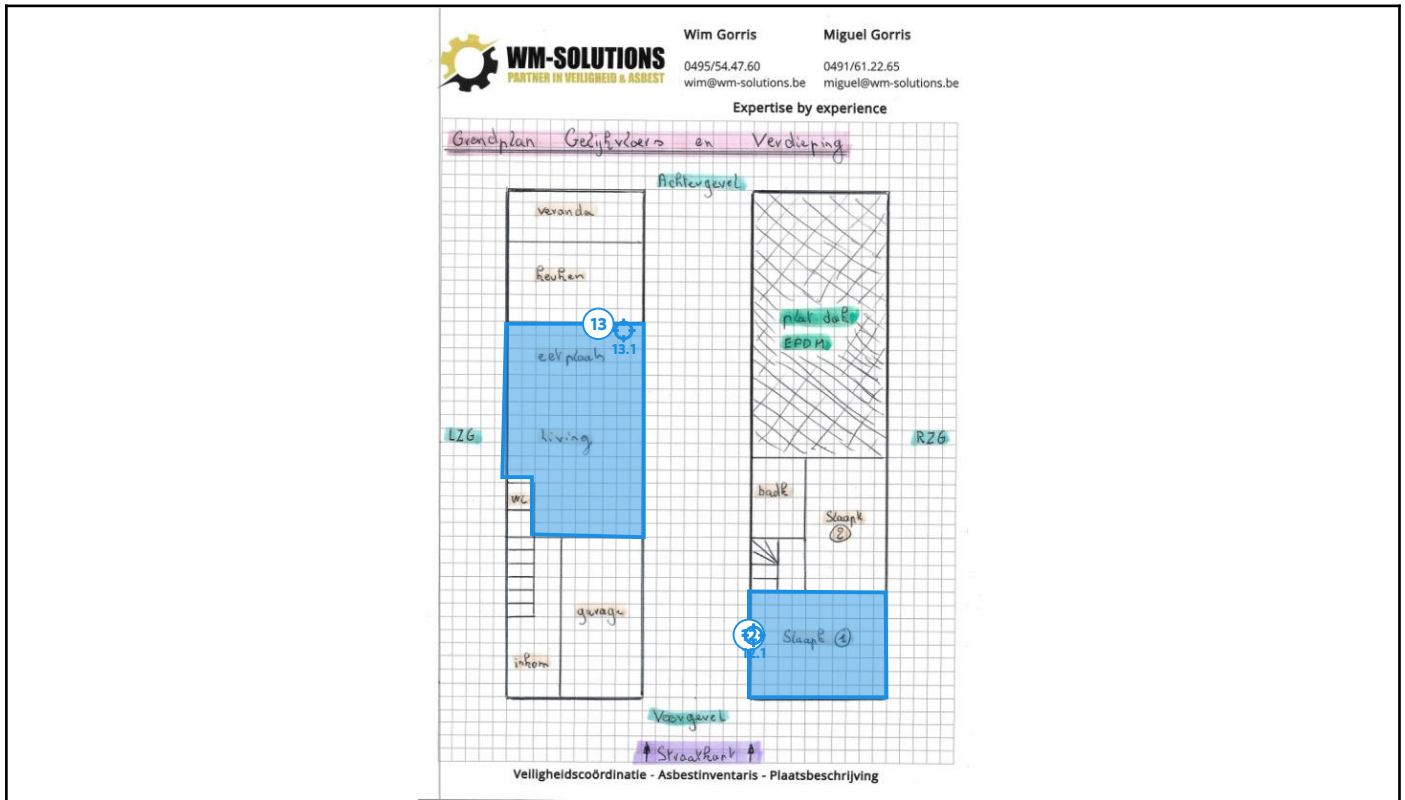
Plan 1.2: grondplan gelijkvloers en verdieping

Beschrijving	Type	Actie
12. plafondplaat slaapkamers	Geen asbest	-
12.1 Code: M 3	Puntmonster	-
13. plafond plaat living	Geen asbest	-
13.1 Code: M 2	Puntmonster	-

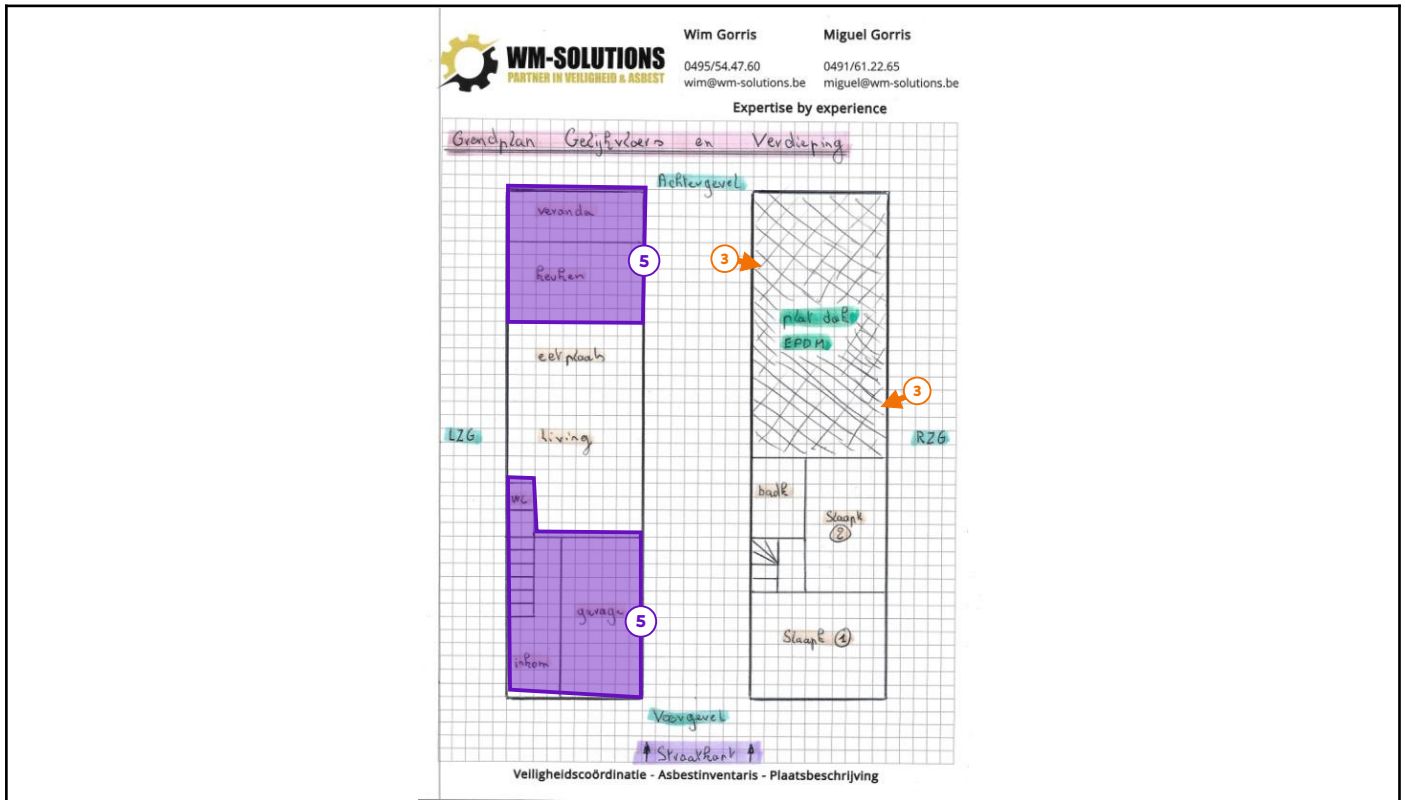
Plan 1.3: grondplan gelijkvloers en verdieping

Beschrijving	Type	Actie
3. schouwpijp	Asbestmateriaal	Verwijderen
5. vloertegels	Advies	-

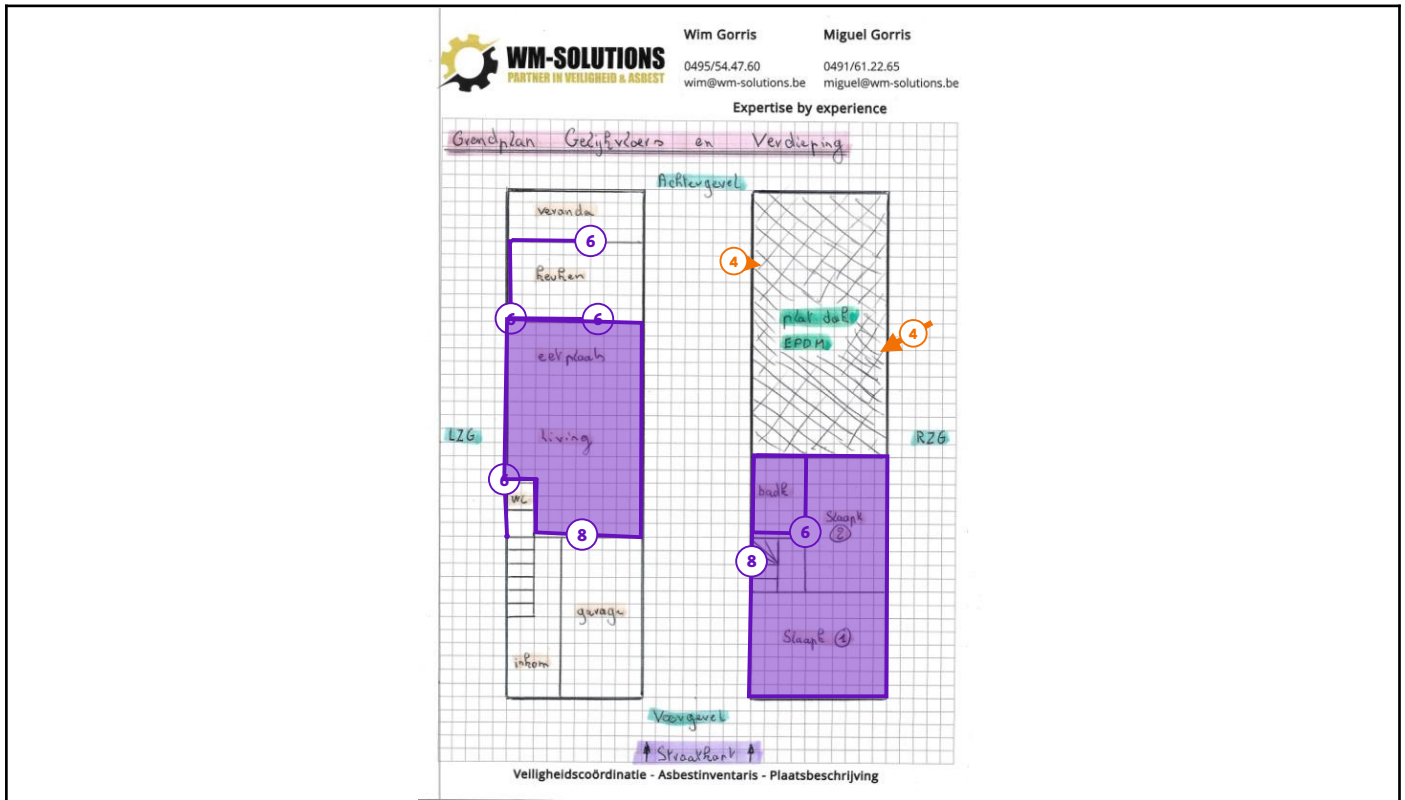
Plan 1.4: grondplan gelijkvloers en verdieping

Beschrijving	Type	Actie
4. schouwhoed	Asbestmateriaal	Verwijderen
6. wandtegels	Advies	-
8. vloerbekledingen linolium- tapijt	Advies	-

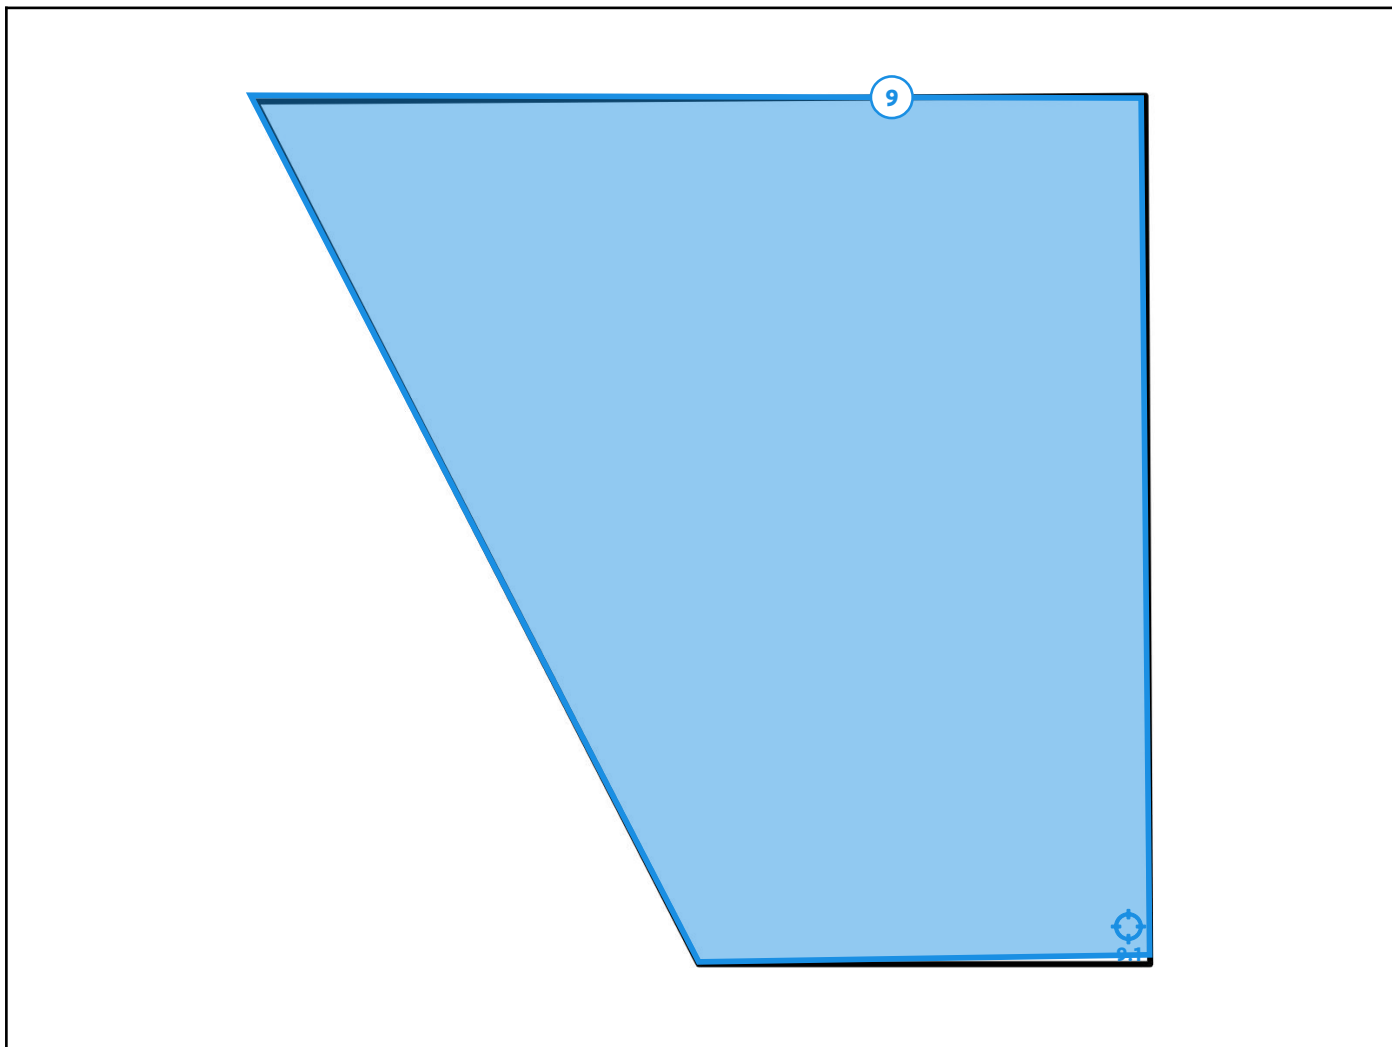
Plan 2.1: Bijgebouw plan- tuinberging

Beschrijving	Type	Actie
9. roofing tuinberging	Geen asbest	-
9.1 Code: M 5	Puntmonster	-

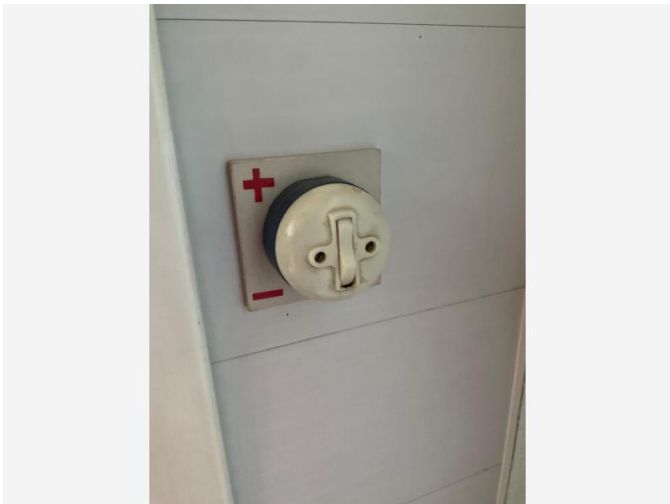
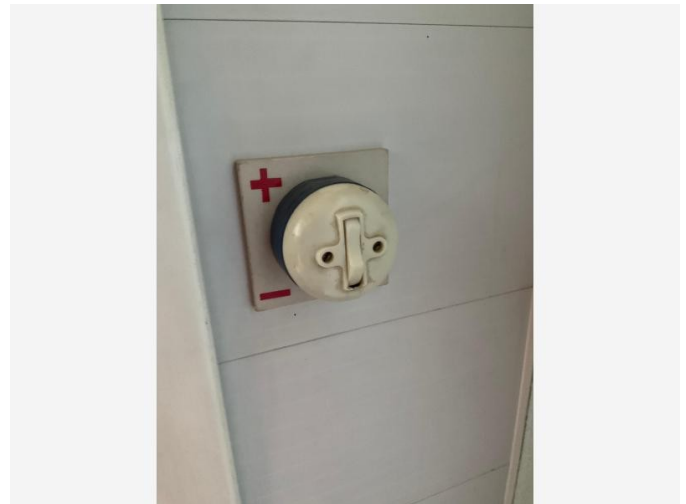
Eindbeoordeling materiaalrisico	Verhoogd materiaalrisico en/of verhoogde kans op vezelvrijgave
---------------------------------	--

Gebondenheid	Categorie 1: hechtgebonden in oorsprong
Asbestsoort (vezeltype)	Crocidoliet aanwezig
Asbestconcentratie	Laag (< 50%)
Afschermingsgraad van het gehele materiaal	Geheel of deels (ook) vrij aan de binnenlucht
Toestand van het materiaal	Licht beschadigd, licht verweerd. Intact materiaal type Pical – asbestboard of categorie III 'gebondenheid'

Beschrijving	bakeliet schakelaar verlichting
Omgeving	Binnen
Primaire drager	Communicatie en elektrische infrastructuur en uitrusting
Asbestmateriaal	Plaat, paneel, tablet - Type Bakeliet
Bindmiddel van asbestmateriaal	Kunststof of -hars
Gebondenheid op basis van bindmiddel	Hecht
Hoeveelheid (oppervlakte - dikte - aantal)	• 0,20 m ² - 0,10 cm - 1 stuk
Totaal volume	< 0,001 m ³
Eenvoudig bereikbaar	Ja
Bevestigingswijze	• Geschroefd
Identificatiemethode	Vaststelling zonder monsternamen

Het asbestmateriaal valt onder de mijlpaal van 2040.

[Verwijderen](#)

- Zorg voor een veilig beheer. Vermijd het beschadigen van het asbestmateriaal. Controleer de toestand jaarlijks op wijzigingen.

- Eenvoudige handelingen: mag via doe-het-zelf of door werknemer(s) met opleidingsattest eenvoudige handelingen eenvoudig bereikbaar

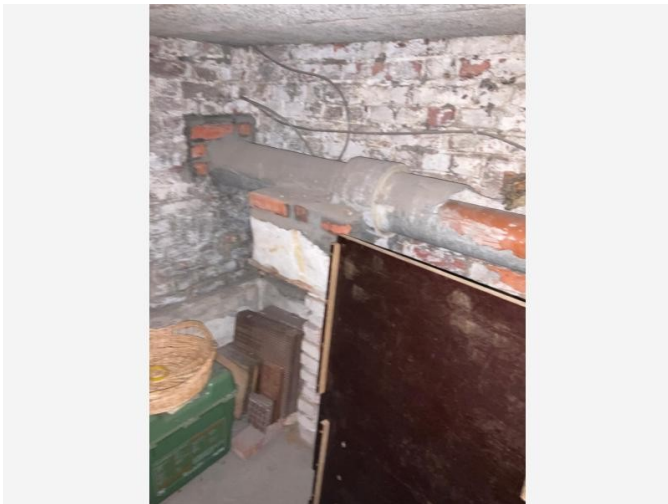
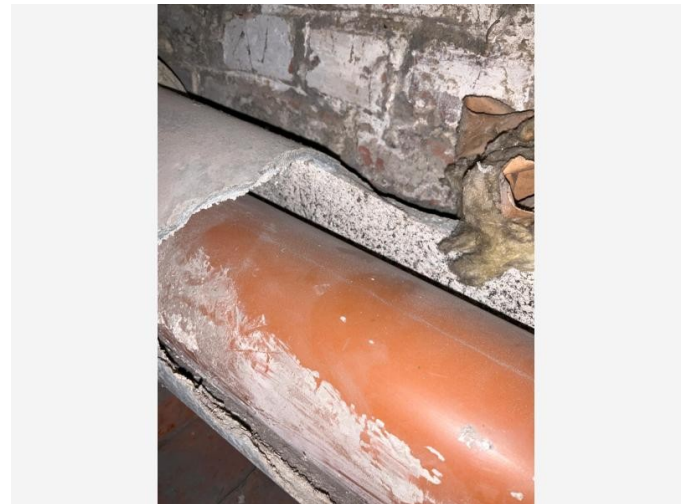
Eindbeoordeling materiaalrisico	Verhoogd materiaalrisico en/of verhoogde kans op vezelvrijgave
---------------------------------	--

Gebondenheid	Categorie 1: hechtgebonden in oorsprong
Asbestsoort (vezeltype)	Crocidoliet aanwezig
Asbestconcentratie	Laag (< 50%)
Afschermingsgraad van het gehele materiaal	Geheel of deels (ook) vrij aan de binnenlucht
Toestand van het materiaal	Licht beschadigd, licht verweerd. Intact materiaal type Pical – asbestboard of categorie III 'gebondenheid'

Beschrijving	afvoerbuis kelder
Omgeving	Binnen
Primaire drager	Infrastructuur hemelwater (opvang en afvoer)
Asbestmateriaal	Buis, koker, leiding, pijp, doorvoer
Bindmiddel van asbestmateriaal	Cement
Gebondenheid op basis van bindmiddel	Hecht
Hoeveelheid (lengte - omtrek - dikte - aantal)	<ul style="list-style-type: none">• 8,00 m - 200,00 cm - 0,50 cm - 1 stuk
Totaal volume	0,08 m ³
Eenvoudig bereikbaar	Ja
Bevestigingswijze	<ul style="list-style-type: none">• Los (al dan niet bedekt)• Geklemd

Het asbestmateriaal valt onder de mijlpaal van 2040.

Verwijderen

- Zorg voor een veilig beheer. Vermijd het beschadigen van het asbestmateriaal. Controleer de toestand jaarlijks op wijzigingen.

- Eenvoudige handelingen: mag via doe-het-zelf of door werknemer(s) met opleidingsattest eenvoudige handelingen eenvoudig bereikbaar

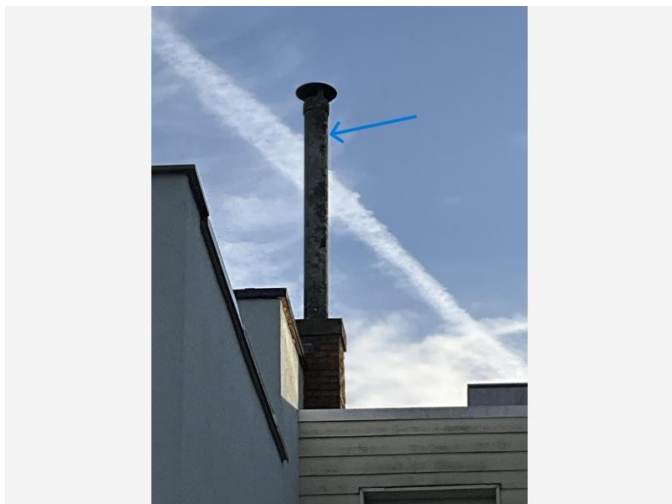
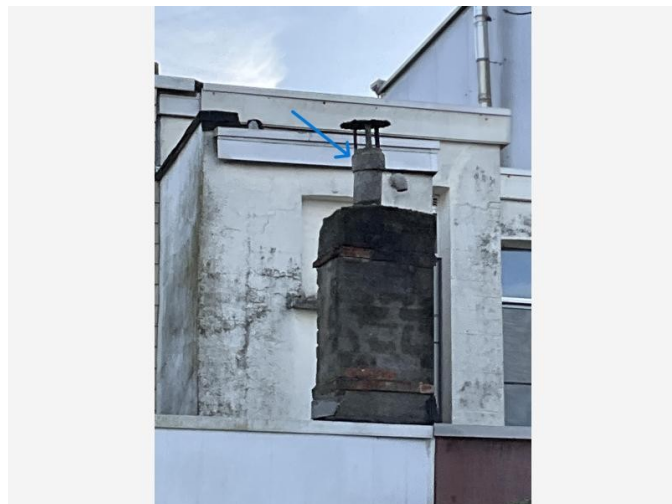
Eindbeoordeling materiaalrisico	Verhoogd materiaalrisico en/of verhoogde kans op vezelvrijgave
---------------------------------	--

Gebondenheid	Categorie 1: hechtgebonden in oorsprong
Asbestsoort (vezeltype)	Crocidoliet aanwezig
Asbestconcentratie	Laag (< 50%)
Afschermingsgraad van het gehele materiaal	Geheel of deels vrij aan de buitenlucht
Toestand van het materiaal	Matig beschadigd, matig verweerd

Beschrijving	schouwpijp
Omgeving	Buiten
Primaire drager	Schacht-koker (technisch)
Asbestmateriaal	Rookgaskanaal
Bindmiddel van asbestmateriaal	Cement
Gebondenheid op basis van bindmiddel	Hecht
Hoeveelheid (lengte - omtrek - dikte - aantal)	• 6,00 m - 150,00 cm - 0,50 cm - 1 stuk
Totaal volume	0,045 m ³
Eenvoudig bereikbaar	Ja

Het asbestmateriaal valt onder de mijlpaal van 2034.

Verwijderen

- Zorg voor een veilig beheer. Vermijd het beschadigen van het asbestmateriaal. Controleer de toestand jaarlijks op wijzigingen.
- Hemelwater dat afspoelt van asbestcement daken of gevels kan asbestdeeltjes bevatten. Gebruik het enkel voor gesloten circuits (bv. spoelen toiletten). Reinig na het vervangen van het dak of de gevel de dakgoten en regenwaterput of -ton om asbesthoudend sediment of slib te verwijderen

- Eenvoudige handelingen: mag via doe-het-zelf of door werknemer(s) met opleidingsattest eenvoudige handelingen eenvoudig bereikbaar

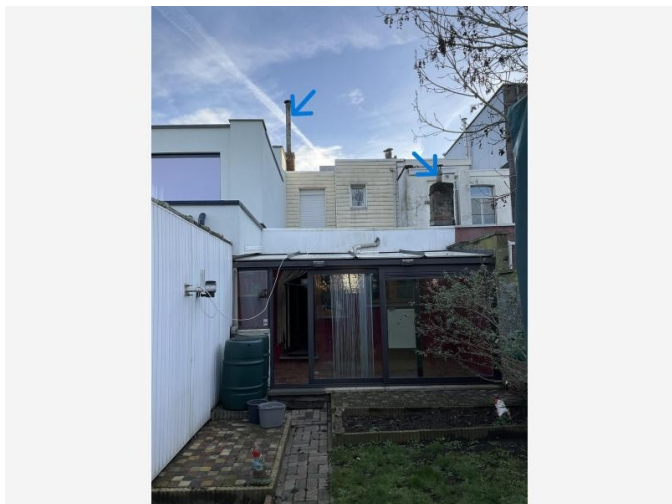
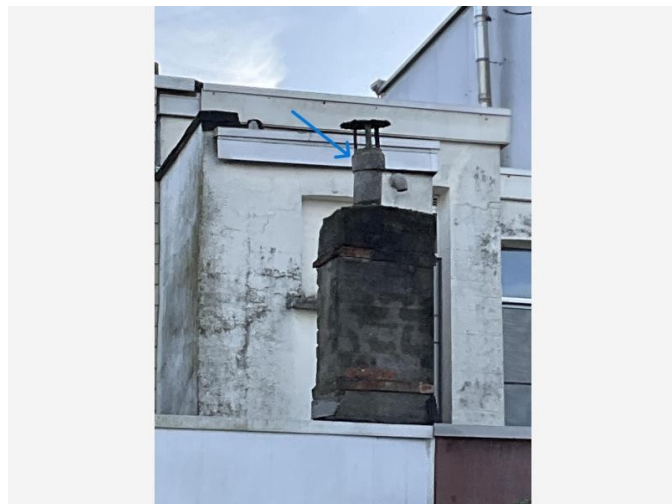
Eindbeoordeling materiaalrisico	Verhoogd materiaalrisico en/of verhoogde kans op vezelvrijgave
---------------------------------	--

Gebondenheid	Categorie 1: hechtgebonden in oorsprong
Asbestsoort (vezeltype)	Crocidoliet aanwezig
Asbestconcentratie	Laag (< 50%)
Afschermingsgraad van het gehele materiaal	Geheel of deels vrij aan de buitenlucht
Toestand van het materiaal	Matig beschadigd, matig verweerd

Beschrijving	schouwhoed
Omgeving	Buiten
Primaire drager	Schacht-koker (technisch)
Asbestmateriaal	Schouwhoed, ventilatiekap (anti-windval)
Bindmiddel van asbestmateriaal	Cement
Gebondenheid op basis van bindmiddel	Hecht
Hoeveelheid (gewicht - aantal)	<ul style="list-style-type: none">5,00 kg - 2 stuks
Totaal gewicht	10,00 kg
Eenvoudig bereikbaar	Ja
Bevestigingswijze	<ul style="list-style-type: none">Los (al dan niet bedekt)Geklemd

Het asbestmateriaal valt onder de mijlpaal van 2034.

Verwijderen

- Zorg voor een veilig beheer. Vermijd het beschadigen van het asbestmateriaal. Controleer de toestand jaarlijks op wijzigingen.
- Hemelwater dat afspoelt van asbestcement daken of gevels kan asbestdeeltjes bevatten. Gebruik het enkel voor gesloten circuits (bv. spoelen toiletten). Reinig na het vervangen van het dak of de gevel de dakgoten en regenwaterput of -ton om asbesthoudend sediment of slib te verwijderen

- Eenvoudige handelingen: mag via doe-het-zelf of door werknemer(s) met opleidingsattest eenvoudige handelingen eenvoudig bereikbaar

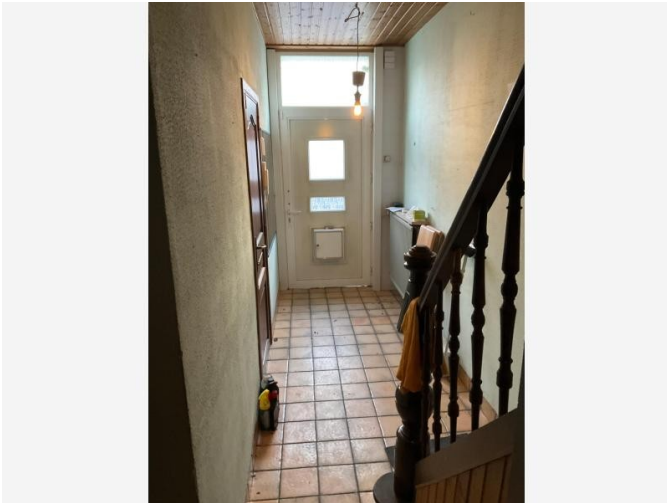
Identificatiemethode	niet mogelijk zonder destructieve werken
Primaire drager	Vloer
(Asbest)materiaal	In-situ afwerkingslagen - Lijm laag
Bindmiddel	Lijm
Gebondenheid bindmiddel	Hecht

bij renovatie of uitbreek werken, indien nodig staal vloer en tegelijm laten nemen en door erkend labo dat deze als asbestverdacht kan uitsluiten

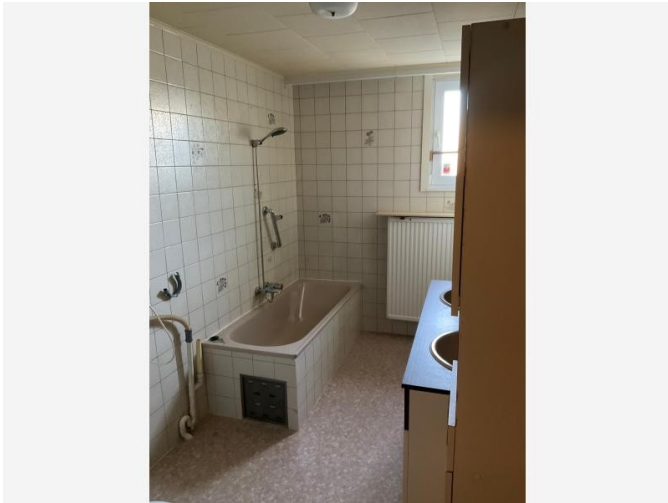
Identificatiemethode	niet mogelijk zonder destructieve werken
Primaire drager	Binnenwand
(Asbest)materiaal	In-situ afwerkingslagen - Lijmlaag
Bindmiddel	Lijm
Gebondenheid bindmiddel	Hecht

bij renovatie of uitbreek werken , indien mogelijk staal laten nemen van tegel en lijmlaag en deze door erkend labo laten analyseren om als asbestverdacht te kunnen uitsluiten

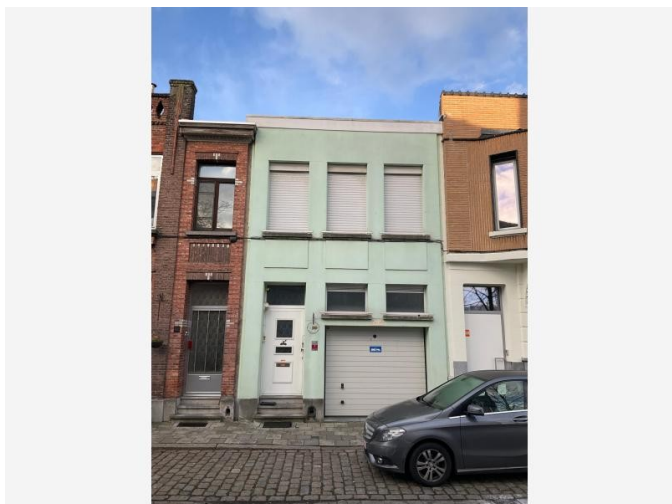
Identificatiemethode	niet mogelijk zonder destructieve werken
----------------------	--

bij renovatie of afbraakwerken , van alle primaire dragers, alle asbesttoepassingen en alle bindmiddelen en alle gebondenheid, indien nodig stalen laten nemen en door erkend labo laten analyseren, om asbestverdacht uit te sluiten of asbestverdacht te erkennen

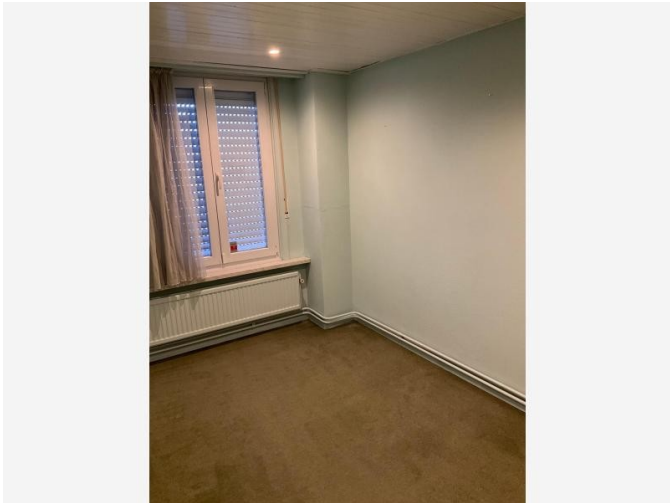
Identificatiemethode	niet mogelijk zonder destructieve werken
Primaire drager	Vloer
(Asbest)materiaal	In-situ afwerkingslagen - Lijmlaag
Bindmiddel	Lijm
Gebondenheid bindmiddel	Hecht

bij renovatie of uitbreekwerken , indien mogelijk van lijmlaag en vloerbekleding staal laten nemen en door erkend labo laten analyseren, en asbestverdacht kunnen uit te sluiten

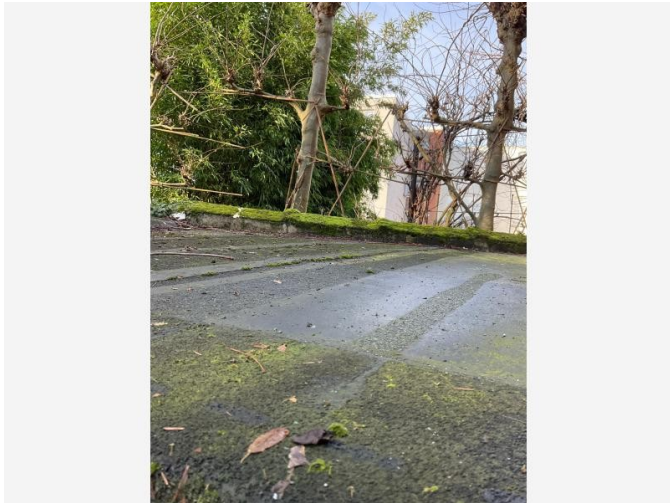
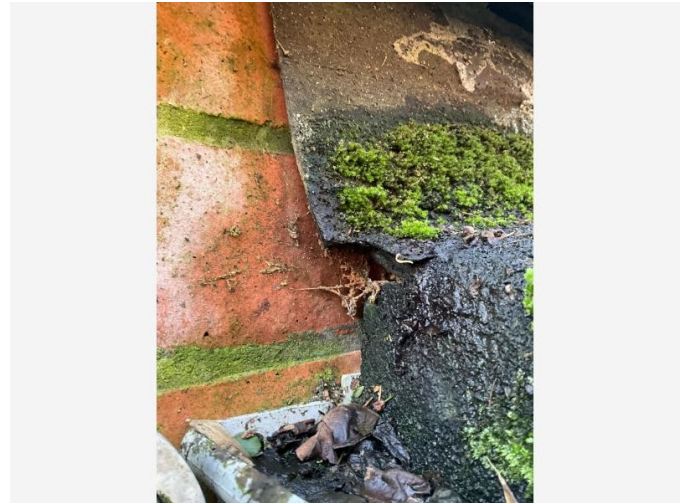
Geen asbest

#	Type	Referentie	Resultaat
9.1	Puntmonster	M 5	Geen asbest

Beschrijving	roofing tuinberging
Omgeving	Buiten
Primaire drager	Plat dak
Bindmiddel van materiaal	Bitumen (roofing, teer, asfalt)

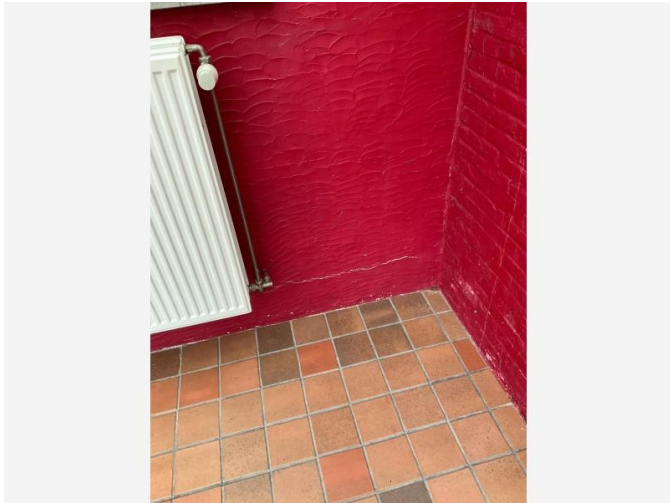
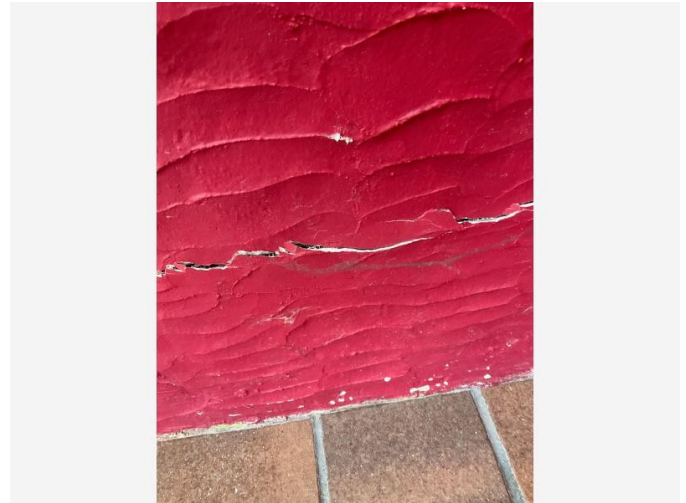
Geen asbest

#	Type	Referentie	Resultaat
10.1	Mengmonster	M 1	Geen asbest

Beschrijving	bezetting muur
Omgeving	Binnen
Primaire drager	Binnenwand
Bindmiddel van materiaal	Gips - kalk

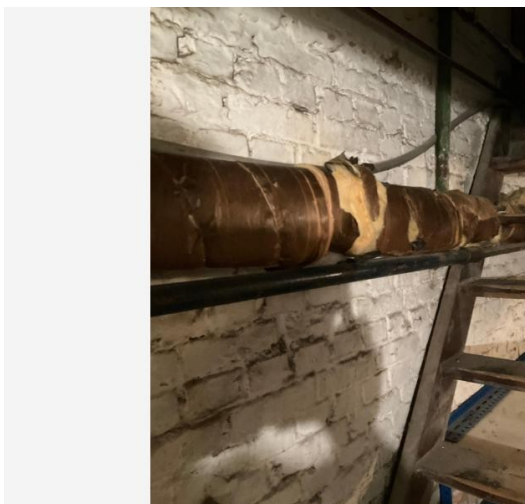
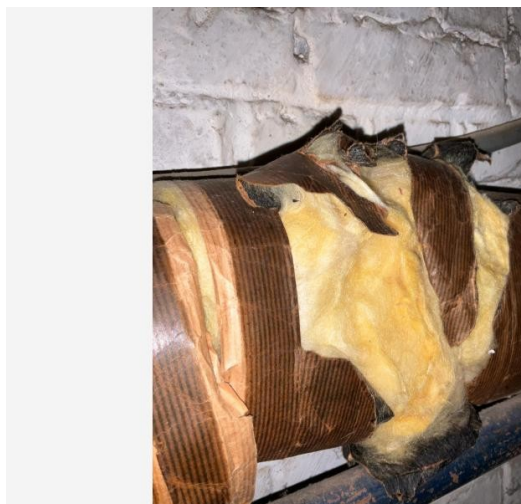
Geen asbest

#	Type	Referentie	Resultaat
11.1	Puntmonster	M 4	Geen asbest

Beschrijving	iso cv buis
Omgeving	Binnen
Primaire drager	Ruimteverwarming
Bindmiddel van materiaal	Karton - papier - viltachtig

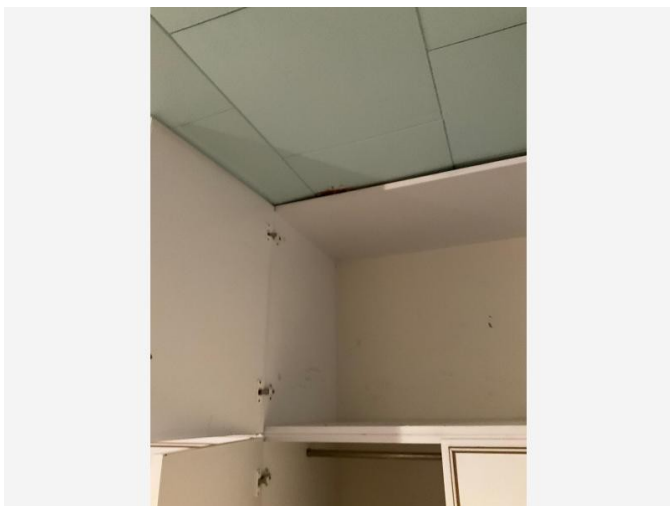
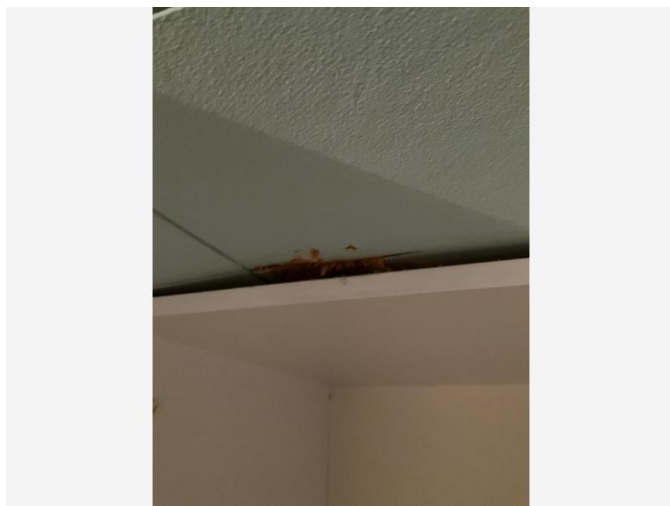
Geen asbest

#	Type	Referentie	Resultaat
12.1	Puntmonster	M 3	Geen asbest

Beschrijving	plafondplaat slaapkamers
Omgeving	Binnen
Primaire drager	Plafond
Bindmiddel van materiaal	Karton - papier - viltachtig

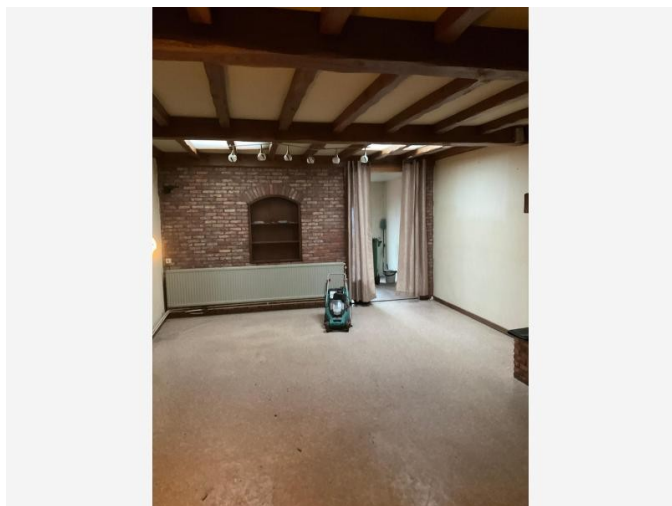
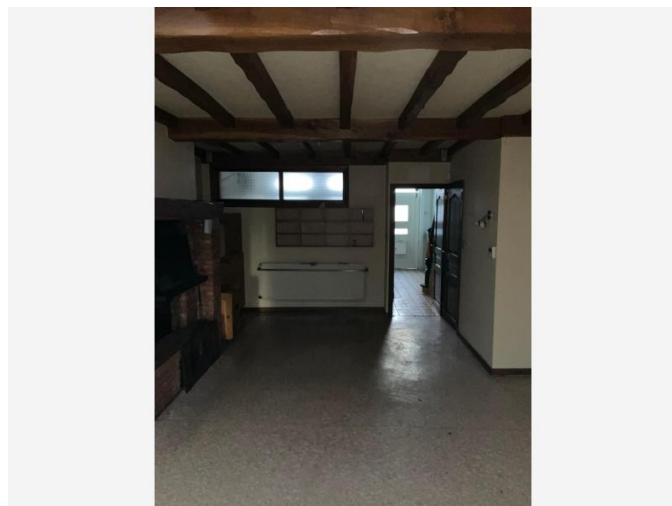
Geen asbest

#	Type	Referentie	Resultaat
13.1	Puntmonster	M 2	Geen asbest

Beschrijving	plafond plaat living
Omgeving	Binnen
Primaire drager	Plafond
Bindmiddel van materiaal	Cement
