Asbestinventarisatetest

Waalsekaai 11, 2000 Antwerpen

Attestnummer : 20231211-000215.000

Uitgegeven op : 11.12.2023

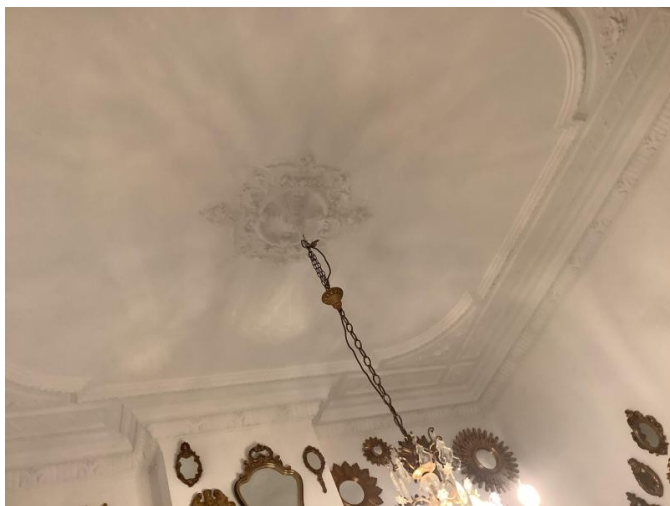
Situeringfoto

Tijdelijke beperking

Reden: Het te onderzoeken materiaal situeert zich hoger dan 3,50 m te rekenen vanaf een veilige ondergrond

Uitleg van de asbestdeskundige: Plafond situeert zich hoger dan 3m50. Geen staalname pleisterwerk mogelijk.

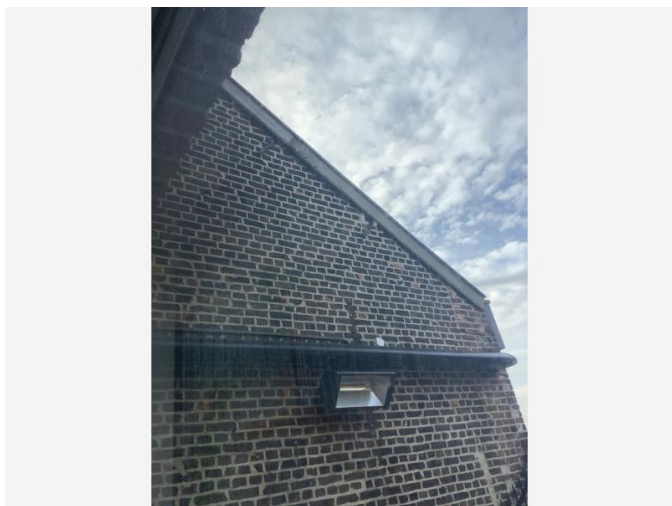
Onderdak niet inspecteerbaar. Beperkte zolderruimte en geen mogelijkheid om opbouw dak te inspecteren. Hierin kunnen eventueel asbesthoudende materialen zitten.

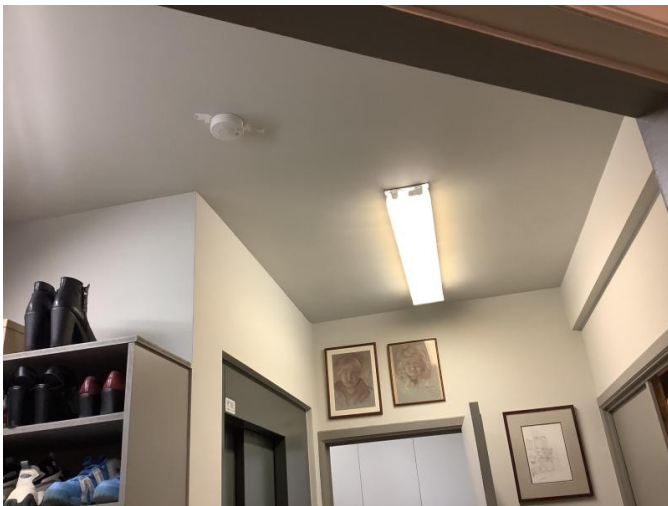
Geen staalname pleisterwerk mogelijk

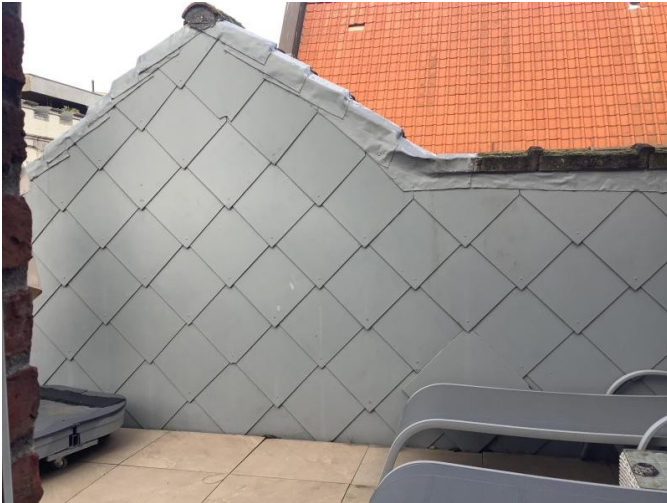
De toepassing behoort tot bouw van buren. Geen staalname mogelijk zonder schade toe te brengen. De toepassing is geverfd. Bij verwijdering voor eerst een controle uit op potentiële asbestvezels

Identificatiemethode	Redelijk vermoeden
(Asbest)materiaal	Dak- en gevelbekleding - Lei, shingle
Bindmiddel	Cement
Gebondenheid bindmiddel	Hecht

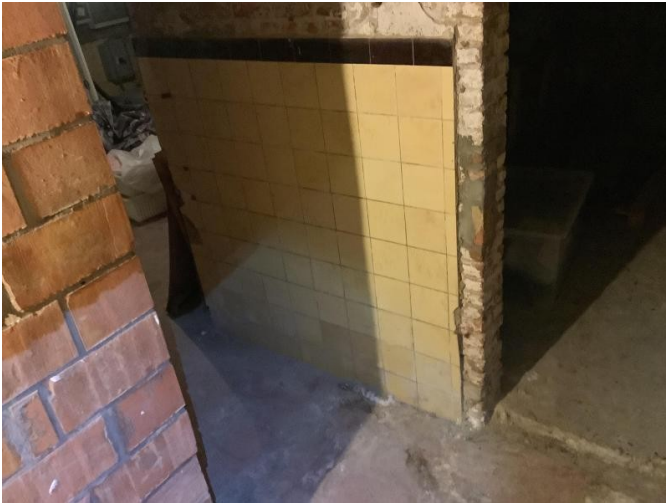
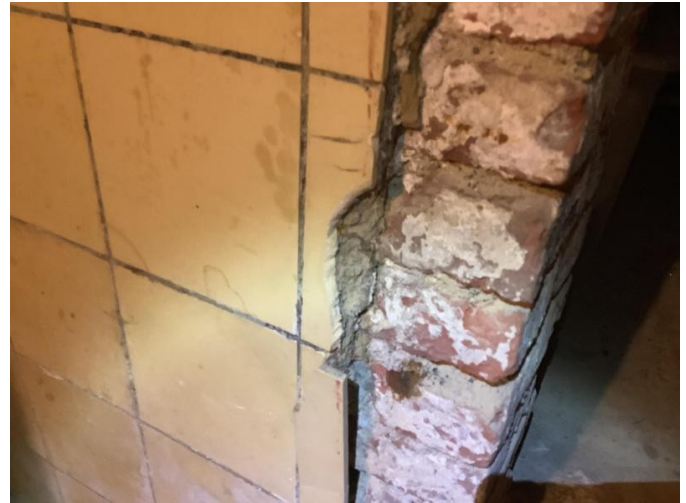
Fiche 5: Tegellijm

Geen asbest

#	Type	Referentie	Resultaat
5.1	Puntmonster	M03	Geen asbest

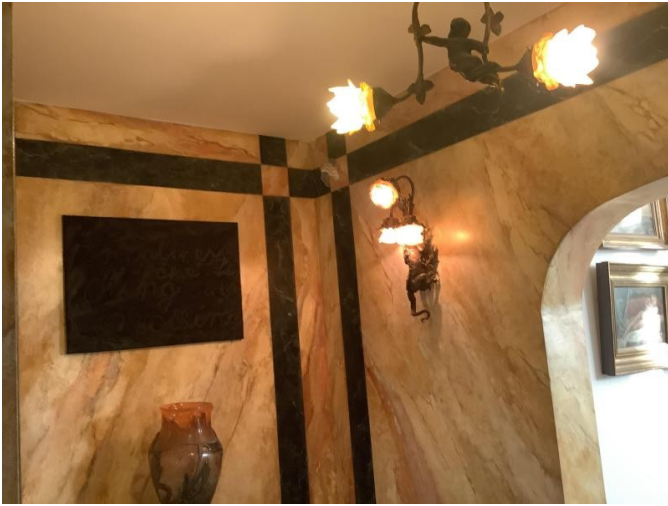
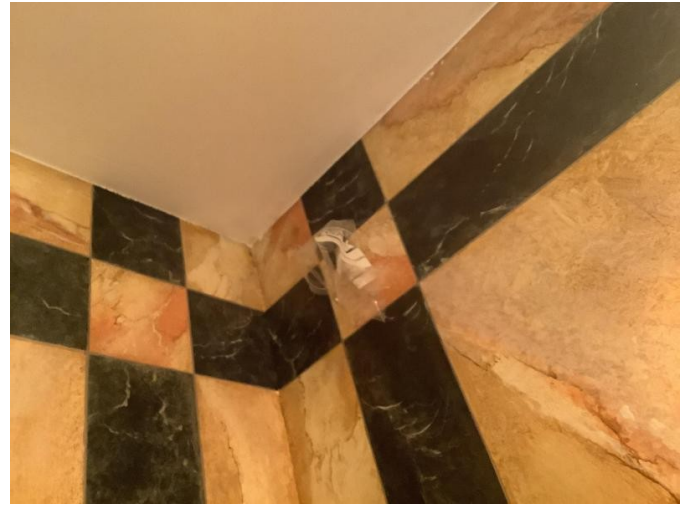
Fiche 6: Pleisterwerk plafond

Geen asbest

#	Type	Referentie	Resultaat
6.1	Mengmonster	M02	Geen asbest

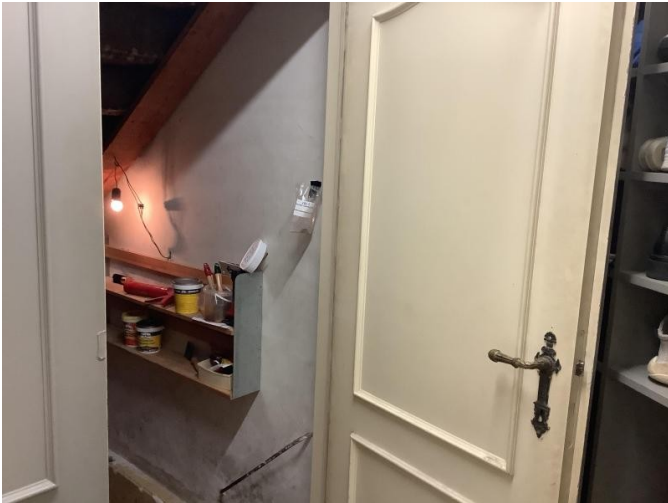
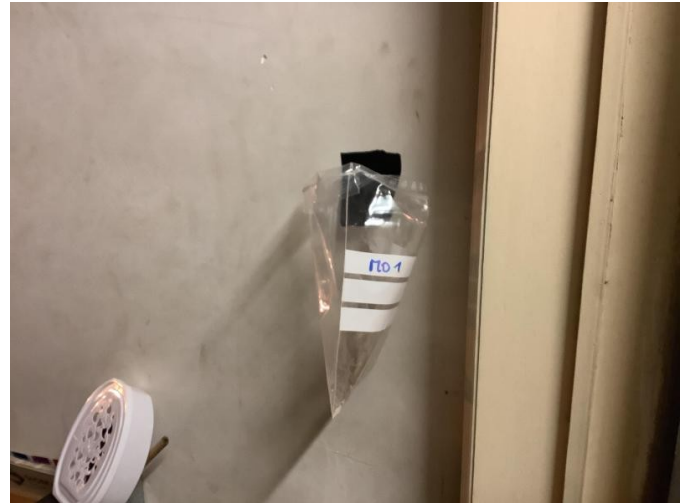
Fiche 7: Pleisterwerk muur

Geen asbest

#	Type	Referentie	Resultaat
7.1	Mengmonster	M01	Geen asbest

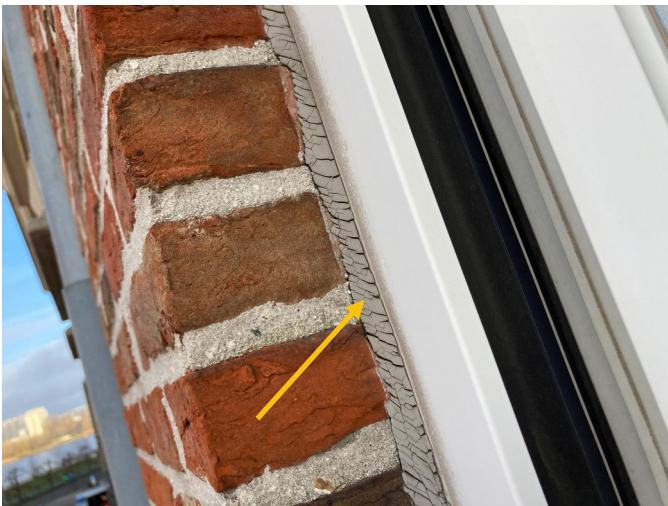
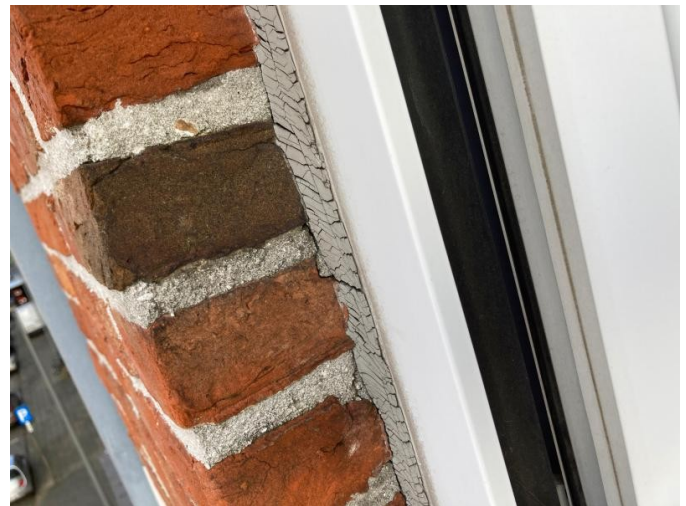
Fiche 8: Mastiek

Geen asbest

#	Type	Referentie	Resultaat
8.1	Puntmonster	M04	Geen asbest
