# Asbestinventarisatetest

Van Lerijsstraat 23, 2018 Antwerpen

Attestnummer : 20241205-000363.000

**Asbestveilig** (maar niet asbestvrij)

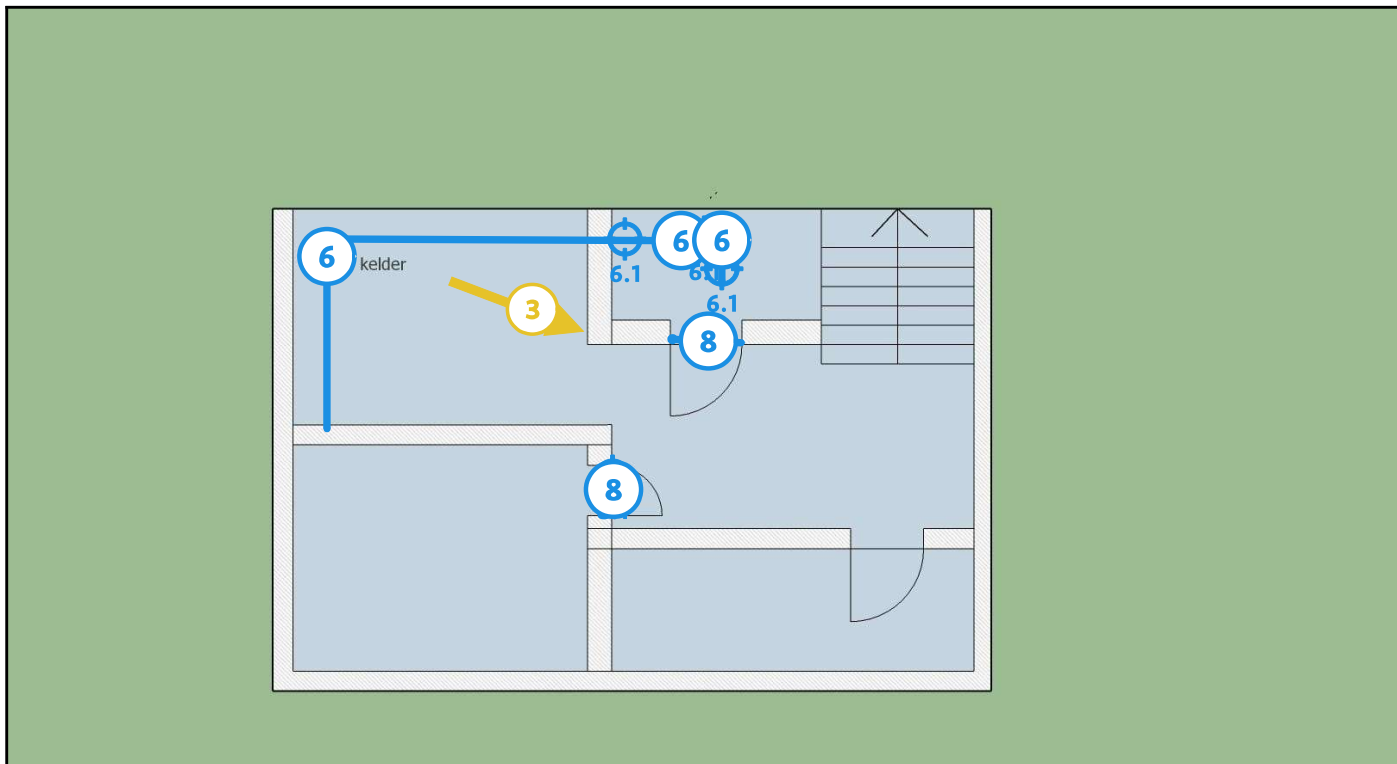
## Plan 1.1: kelder

Beschrijving	Type	Actie
3. Bakeliet	Asbestmateriaal	Zorgvuldig beheren
6. Gips isolatie	Geen asbest	-
6.1 Code: M4	Mengmonster	-
8. Stopverf deur kelder	Geen asbest	-
8.1 Code: M3	Puntmonster	-

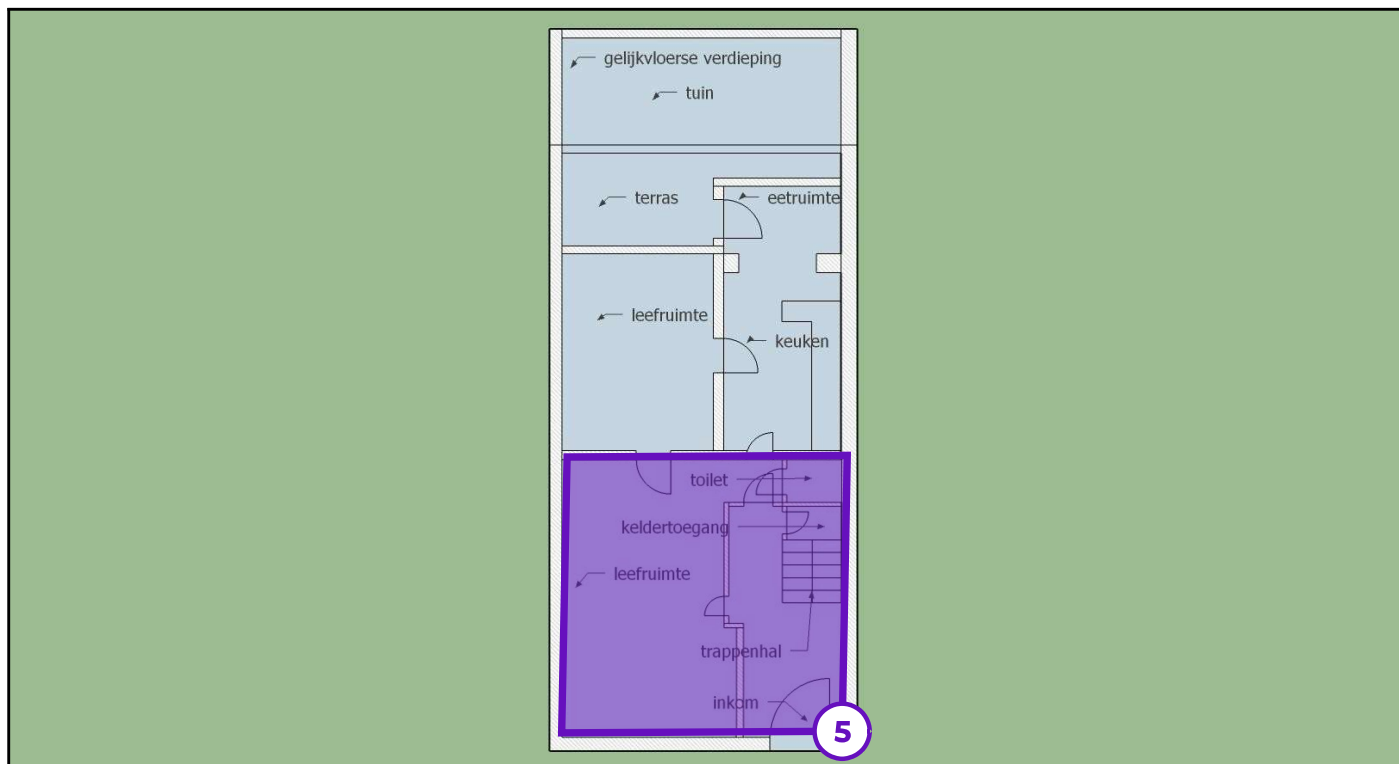
## Plan 1.2: gelijkvloers

Beschrijving	Type	Actie
5. Bepleistering plafond	Beperking	-

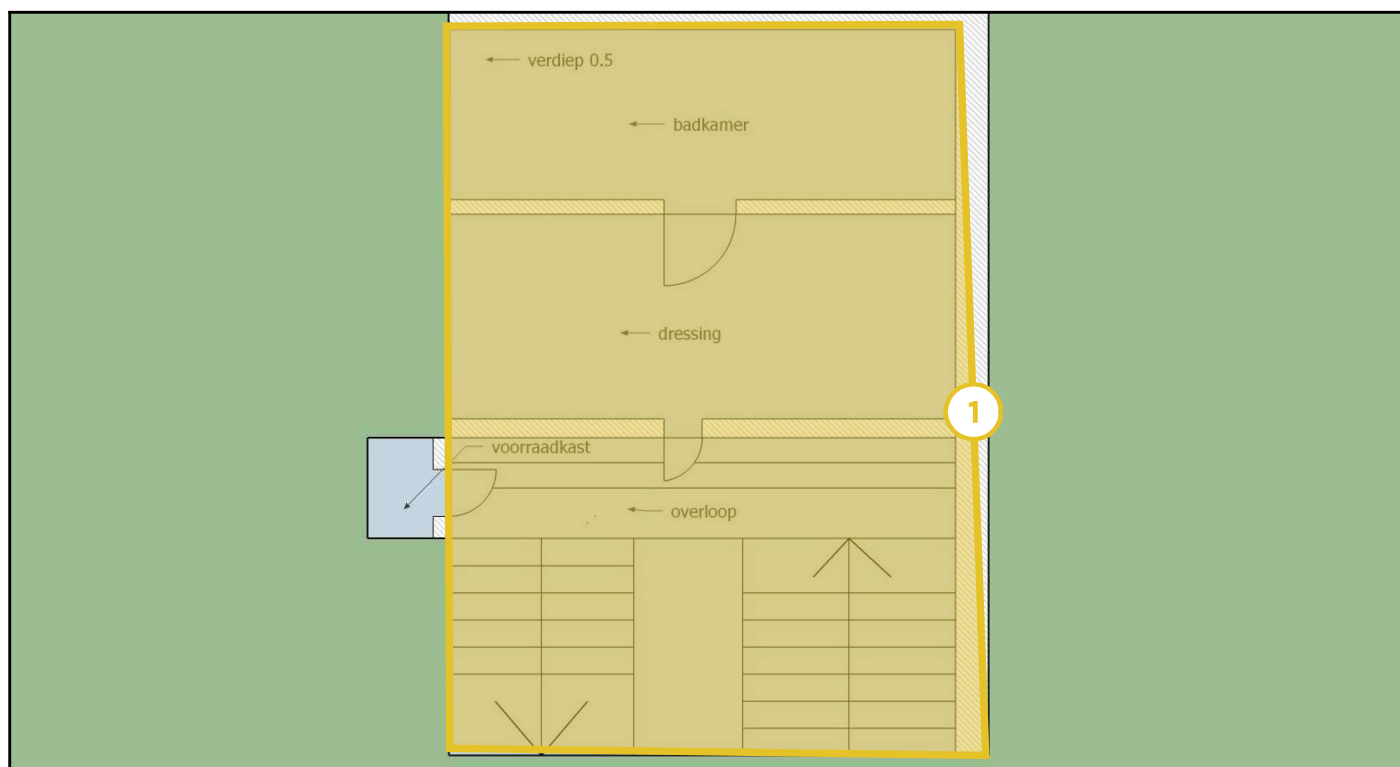
## Plan 1.3: verdiep 0.5

Beschrijving	Type	Actie
1. Roofing 1ste verdieping	Asbestmateriaal	Zorgvuldig beheren

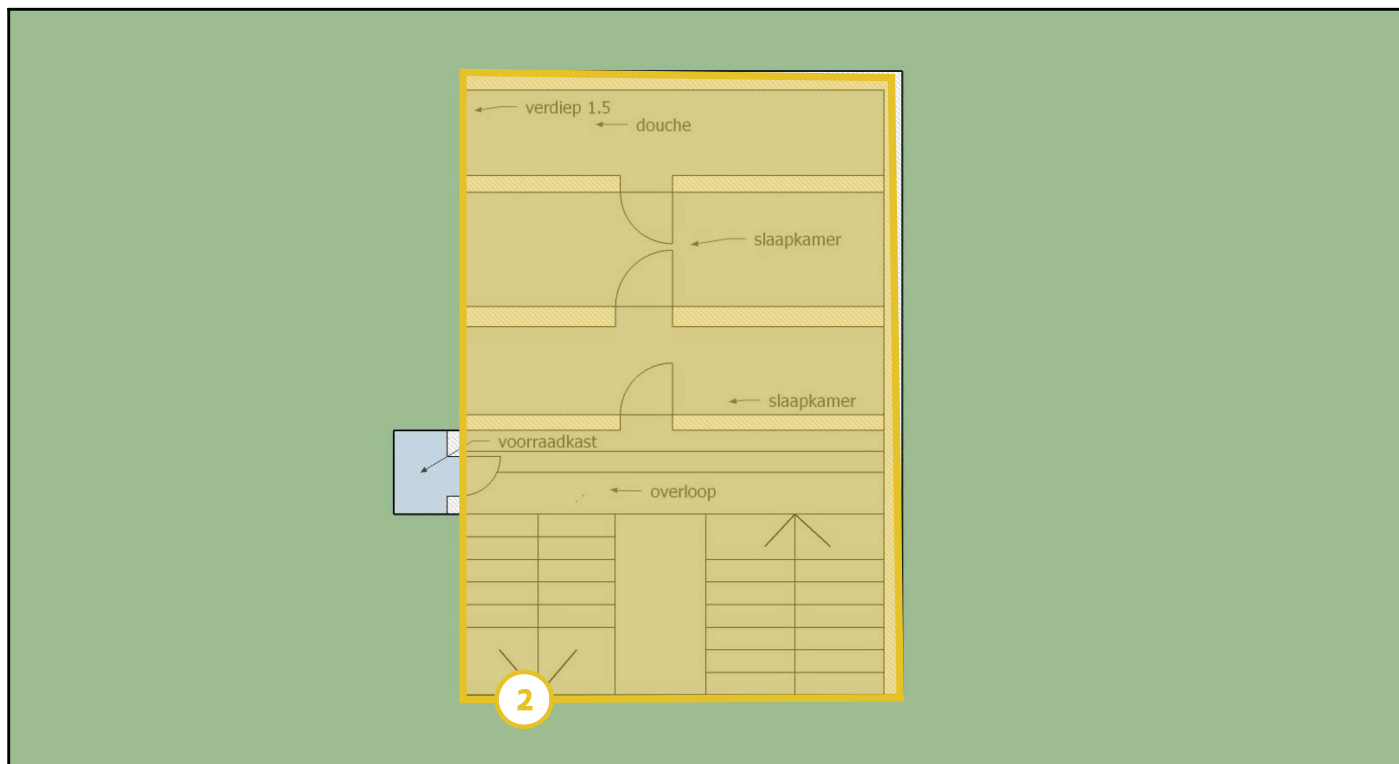
## Plan 1.5: verdiep 1.5

Beschrijving	Type	Actie
2. Roofing 2 de verdieping	Asbestmateriaal	Zorgvuldig beheren

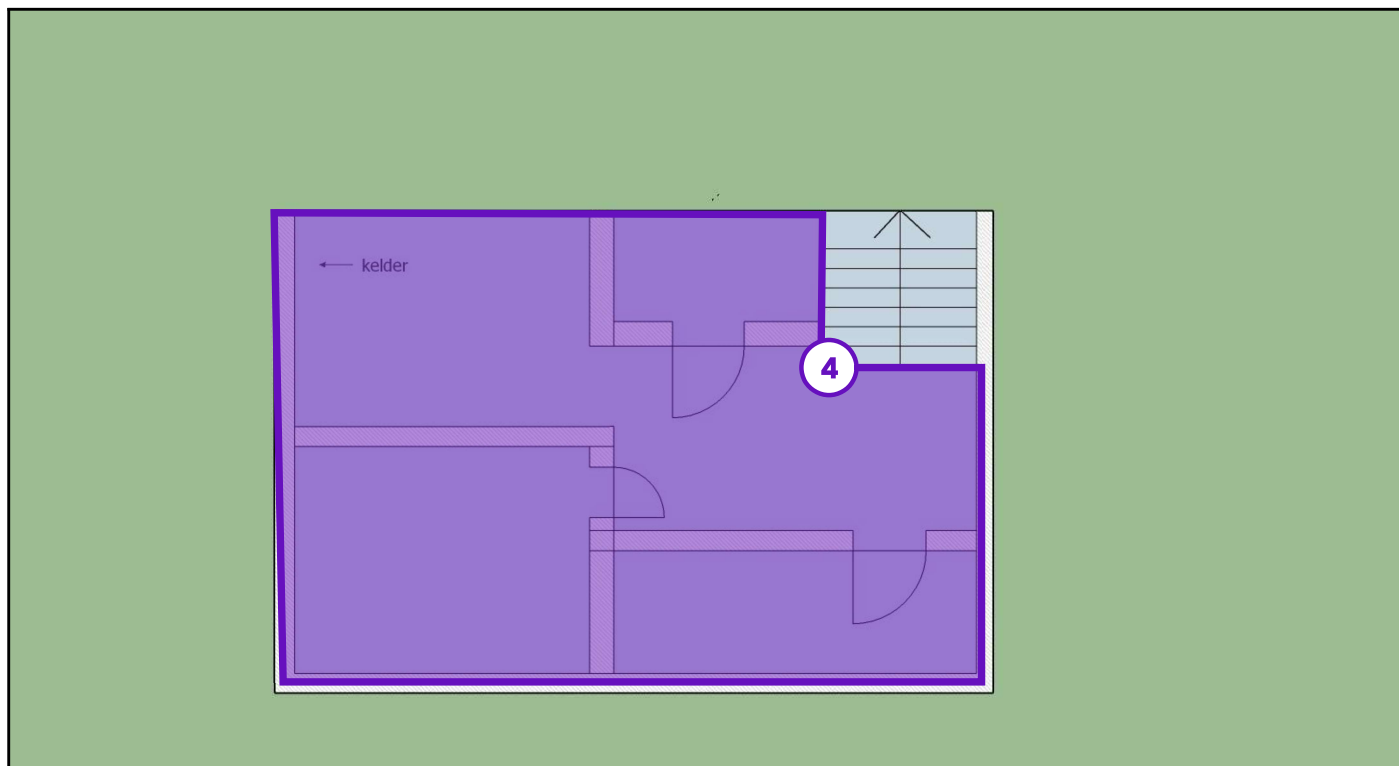
## Plan 1.7: kelder

Beschrijving	Type	Actie
4. Stockage	Beperking	-

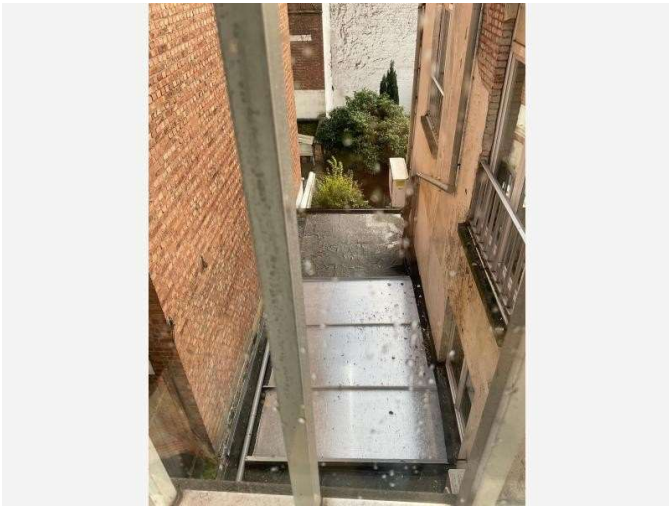
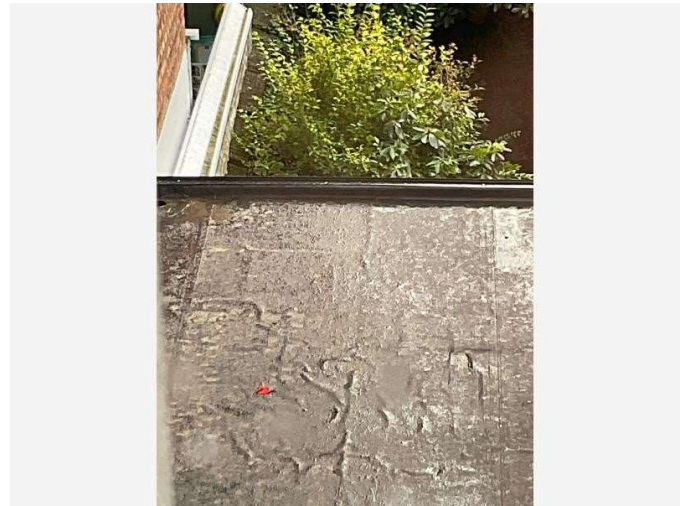
Overzichtsfoto

Detailfoto

Eindbeoordeling materiaalrisico	Laag materiaalrisico en/of verlaagde kans op vezelvrijgave
---------------------------------	--

Gebondenheid	Categorie 1: hechtgebonden in oorsprong
Asbestsoort (vezeltype)	Alleen chrysotiel
Asbestconcentratie	Laag (< 50%)
Afschermingsgraad van het gehele materiaal	Geheel of deels vrij aan de buitenlucht
Toestand van het materiaal	Licht beschadigd, licht verweerd. Intact calciumsilicaatmateriaal of categorie III 'gebondenheid'

<b>Beschrijving</b>	Roofing 1ste verdieping
<b>Omgeving</b>	Buiten
<b>Primaire drager</b>	Plat dak
<b>Asbestmateriaal</b>	Dak- en gevelbekleding - Roofing
<b>Bindmiddel van asbestmateriaal</b>	Bitumen (roofing, teer, asfalt)
<b>Gebondenheid op basis van bindmiddel</b>	Hecht
<b>Hoeveelheid (oppervlakte - aantal)</b>	<ul style="list-style-type: none"><li>• 35,00 m<sup>2</sup> - 1 stuk</li></ul>
<b>Totale oppervlakte</b>	35,00 m <sup>2</sup>
<b>Eenvoudig bereikbaar</b>	Ja
<b>Bevestigingswijze</b>	<ul style="list-style-type: none"><li>• Verlijmd, ingegoten, versmeerd</li></ul>
<b>Identificatiemethode</b>	Vaststelling zonder monstername  Motivatie: Groot risico op structurele gevolgschade (lekschade, werking installatie,...)
<b>Destructieve handeling voor identificatie</b>	Nee

Het asbestmateriaal valt onder de mijlpaal van 2040.

Zorgvuldig beheren

- Zorg voor een veilig beheer. Vermijd het beschadigen van het asbestmateriaal. Controleer de toestand jaarlijks op wijzigingen.

- Eenvoudige handelingen: mag via doe-het-zelf of door werknemer(s) met opleidingsattest eenvoudige handelingen  
Hechtgebonden asbest buiten mag verwijderd worden door een werknemer met opleidingsattest eenvoudige handelingen.

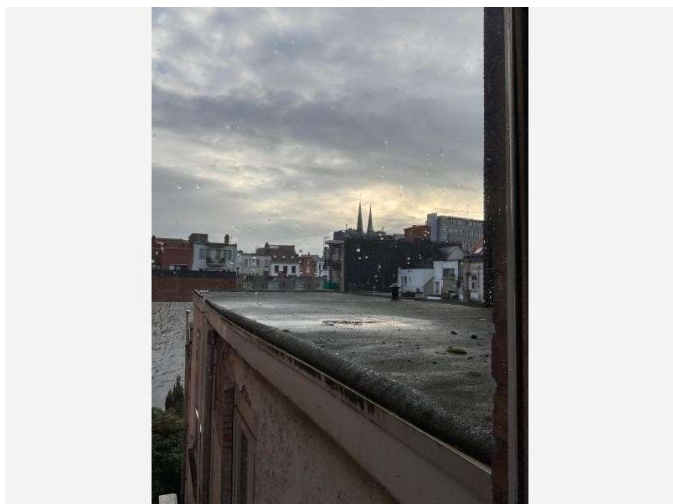
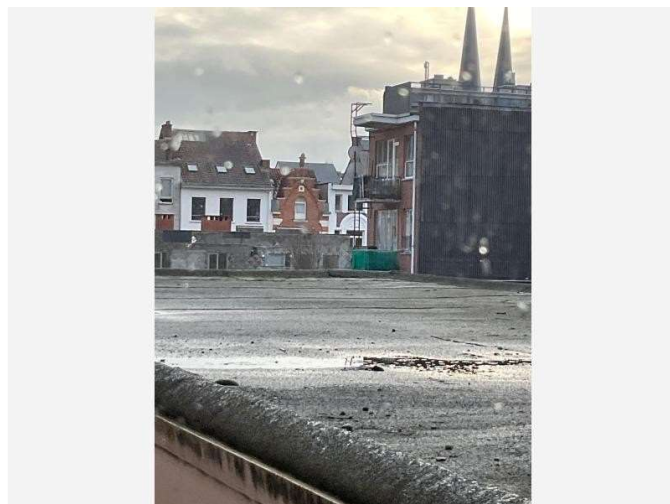
Overzichtsfoto

Detailfoto

Eindbeoordeling materiaalrisico	Laag materiaalrisico en/of verlaagde kans op vezelvrijgave
---------------------------------	--

Gebondenheid	Categorie 1: hechtgebonden in oorsprong
Asbestsoort (vezeltype)	Alleen chrysotiel
Asbestconcentratie	Laag (< 50%)
Afschermingsgraad van het gehele materiaal	Geheel of deels vrij aan de buitenlucht
Toestand van het materiaal	Licht beschadigd, licht verweerd. Intact calciumsilicaatmateriaal of categorie III 'gebondenheid'

<b>Beschrijving</b>	Roofing 2 de verdieping
<b>Omgeving</b>	Buiten
<b>Primaire drager</b>	Plat dak
<b>Asbestmateriaal</b>	Dak- en gevelbekleding - Roofing
<b>Bindmiddel van asbestmateriaal</b>	Bitumen (roofing, teer, asfalt)
<b>Gebondenheid op basis van bindmiddel</b>	Hecht
<b>Hoeveelheid (oppervlakte - aantal)</b>	<ul style="list-style-type: none"><li>• 35,00 m<sup>2</sup> - 1 stuk</li></ul>
<b>Totale oppervlakte</b>	35,00 m <sup>2</sup>
<b>Eenvoudig bereikbaar</b>	Ja
<b>Bevestigingswijze</b>	<ul style="list-style-type: none"><li>• Verlijmd, ingegoten, versmeerd</li></ul>
<b>Identificatiemethode</b>	Vaststelling zonder monstername  Motivatie: Groot risico op structurele gevolgschade (lekschade, werking installatie,...)
<b>Destructieve handeling voor identificatie</b>	Nee
<b>Opmerking</b>	Dak was ook niet bereikbaar zonder risico's voor de asbestdeskundige.

Het asbestmateriaal valt onder de mijlpaal van 2040.

Zorgvuldig beheren

- Zorg voor een veilig beheer. Vermijd het beschadigen van het asbestmateriaal. Controleer de toestand jaarlijks op wijzigingen.

- Eenvoudige handelingen: mag via doe-het-zelf of door werknemer(s) met opleidingsattest eenvoudige handelingen  
Hechtgebonden asbest mag buiten verwijderd worden door een werknemer met opleidingsattest eenvoudige handelingen.

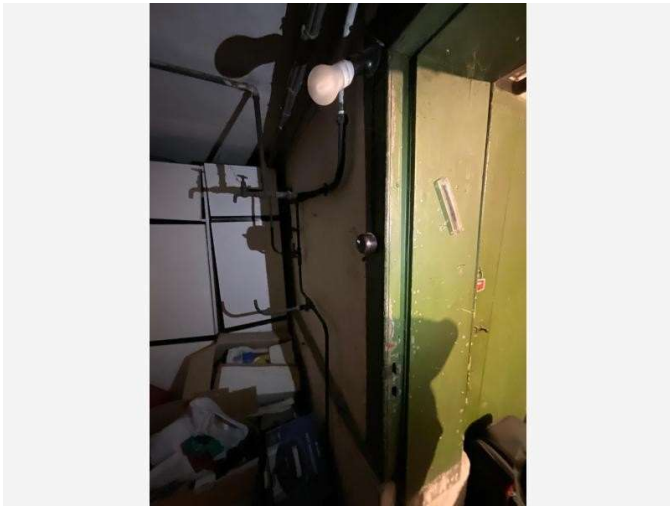
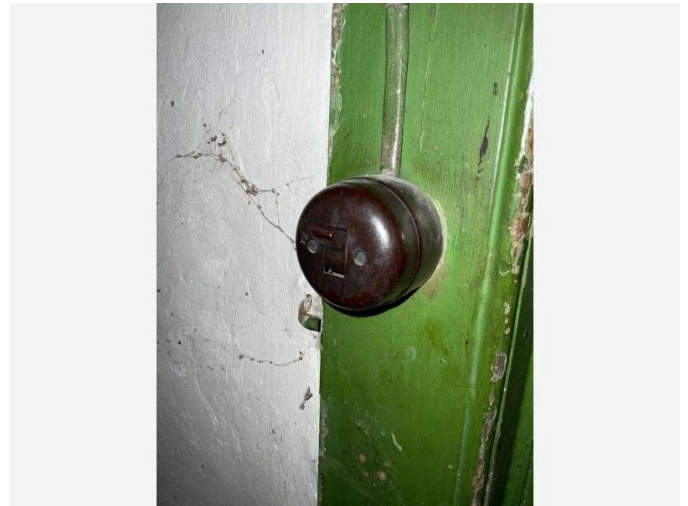
Overzichtsfoto

Detailfoto

Eindbeoordeling materiaalrisico	Laag materiaalrisico en/of verlaagde kans op vezelvrijgave
---------------------------------	--

Gebondenheid	Categorie 1: hechtgebonden in oorsprong
Asbestsoort (vezeltype)	Crocidoliet aanwezig
Asbestconcentratie	Laag (< 50%)
Afschermingsgraad van het gehele materiaal	Geheel of deels (ook) vrij aan de binnenlucht
Toestand van het materiaal	Onbeschadigd, niet verweerd

Beschrijving	Bakeliet
Omgeving	Binnen
Primaire drager	Communicatie en elektrische infrastructuur en uitrusting
Asbestmateriaal	Plaat, paneel, tablet - Type Bakeliet
Bindmiddel van asbestmateriaal	Kunststof of -hars
Gebondenheid op basis van bindmiddel	Hecht
Hoeveelheid (oppervlakte - dikte - aantal)	<ul style="list-style-type: none"><li>• 0,15 m<sup>2</sup> - 0,20 cm - 1 stuk</li></ul>
Totaal volume	< 0,001 m <sup>3</sup>
Eenvoudig bereikbaar	Ja
Bevestigingswijze	<ul style="list-style-type: none"><li>• Geklemd</li></ul>
Identificatiemethode	Vaststelling zonder monstername
Destructieve handeling voor identificatie	Nee

Het asbestmateriaal valt onder de mijlpaal van 2040.

Zorgvuldig beheren

- Zorg voor een veilig beheer. Vermijd het beschadigen van het asbestmateriaal. Controleer de toestand jaarlijks op wijzigingen.

- Eenvoudige handelingen: mag via doe-het-zelf of door werknemer(s) met opleidingsattest eenvoudige handelingen  
Deze asbesttoepassing mag verwijderd worden via doe het zelf of een elektricien met opleidingsattest eenvoudige handelingen.

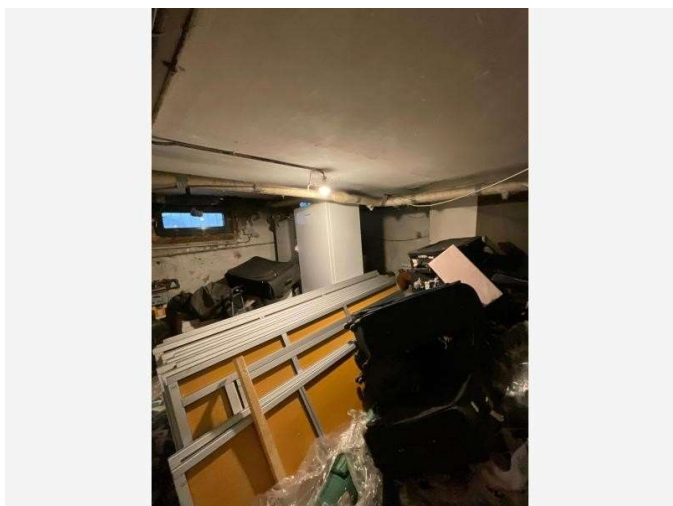
*Situeringfoto*

**Reden:** Materiaal in opslag

**Uitleg van de asbestdeskundige:** De kelder was niet overal toegankelijk wegens materiaal in opslag.

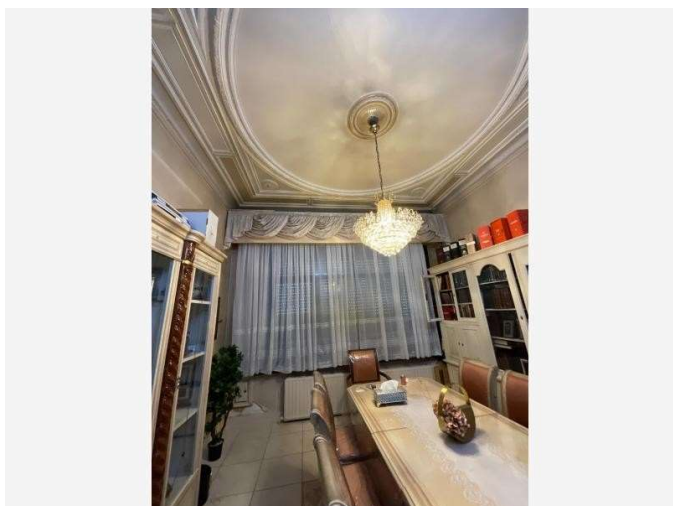
Situeringsfoto

**Reden:** Het te onderzoeken materiaal situeert zich hoger dan 3,50 m te rekenen vanaf een veilige ondergrond

**Uitleg van de asbestdeskundige:** Het plafond bevindt zich hoger dan 3,5 meter

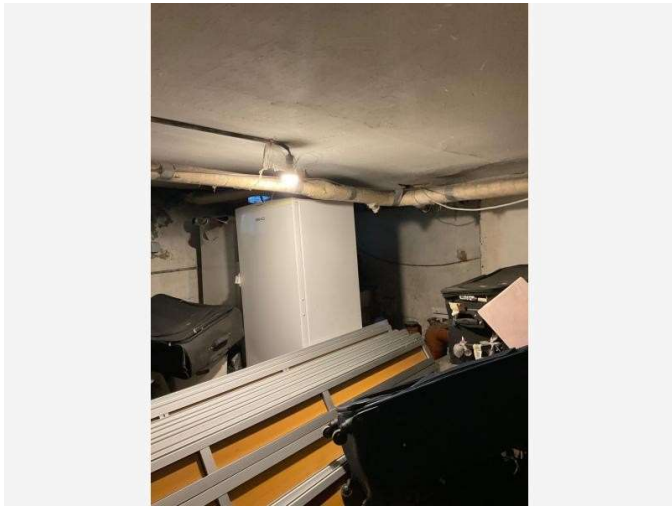
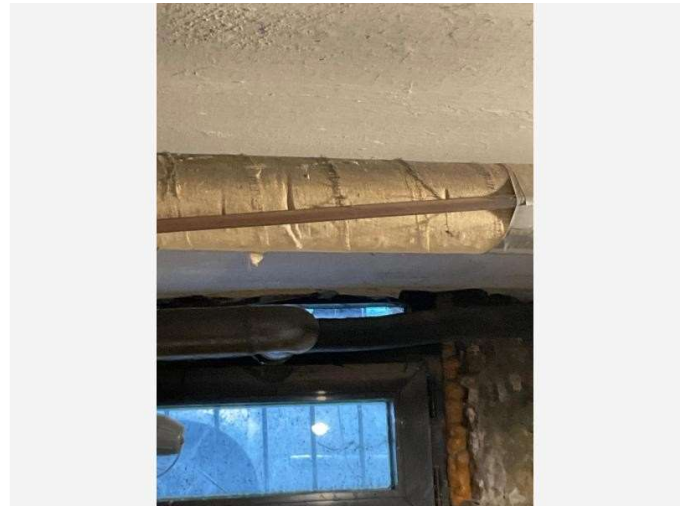
Geen asbest

#	Type	Referentie	Resultaat
6.1	Mengmonster	M4	Geen asbest

<b>Beschrijving</b>	Gips isolatie
<b>Omgeving</b>	Binnen
<b>Primaire drager</b>	HVAC infrastructuur en uitrusting
<b>Bindmiddel van materiaal</b>	Gips - kalk
<b>Gebondenheid op basis van bindmiddel</b>	Niet-hechtgebonden
<b>Hoeveelheid (lengte - omtrek - dikte - aantal)</b>	<ul style="list-style-type: none"><li>• 10,00 m - 18,00 cm - 1,00 cm - 1 stuk</li></ul>
<b>Totaal volume</b>	0,018 m <sup>3</sup>
<b>Identificatiemethode</b>	Vaststelling met monstername
<b>Destructieve handeling voor identificatie</b>	Nee

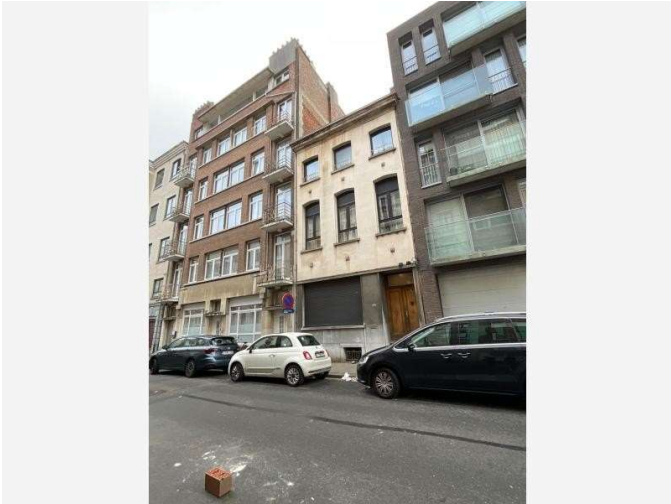
## Fiche 7: Crepi buiten

Geen asbest

#	Type	Referentie	Resultaat
7.1	Puntmonster	M2	Geen asbest

<b>Beschrijving</b>	Crepi buiten
<b>Omgeving</b>	Binnen
<b>Primaire drager</b>	Wand buitenschil
<b>Bindmiddel van materiaal</b>	Cement
<b>Gebondenheid op basis van bindmiddel</b>	Hecht
<b>Hoeveelheid (gewicht - aantal)</b>	• 750,00 kg - 1 stuk
<b>Totaal gewicht</b>	750,00 kg
<b>Identificatiemethode</b>	Vaststelling met monstername
<b>Destructieve handeling voor identificatie</b>	Nee

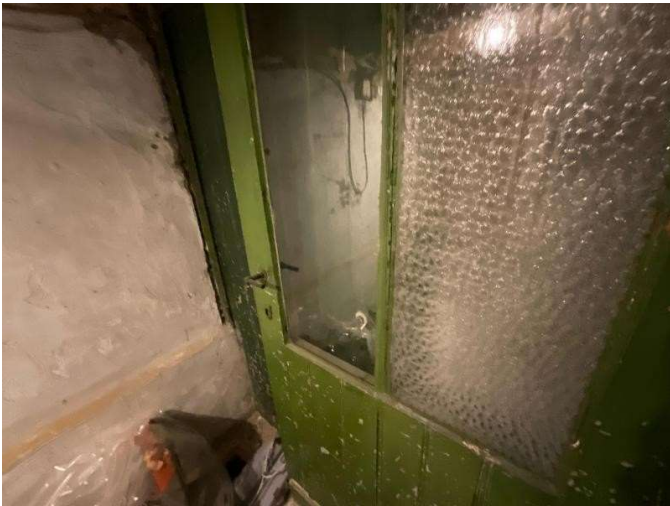
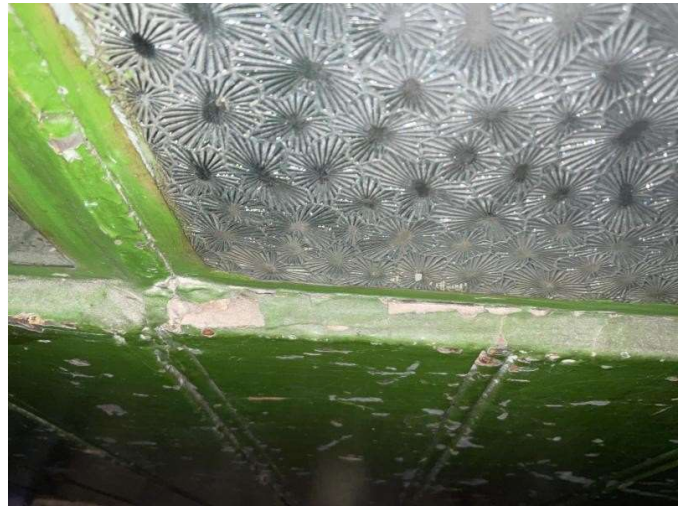
## Fiche 8: Stopverf deur kelder

Geen asbest

#	Type	Referentie	Resultaat
8.1	Puntmonster	M3	Geen asbest

<b>Beschrijving</b>	Stopverf deur kelder
<b>Omgeving</b>	Binnen
<b>Primaire drager</b>	Wandopening verticaal (raam, deur, ...)
<b>Bindmiddel van materiaal</b>	Kitten, mastiek, pasta
<b>Gebondenheid op basis van bindmiddel</b>	Hecht
<b>Hoeveelheid (gewicht - aantal)</b>	• 1,00 kg - 1 stuk
<b>Totaal gewicht</b>	1,00 kg
<b>Identificatiemethode</b>	Vaststelling met monstername
<b>Destructieve handeling voor identificatie</b>	Nee
