# Asbestinventarisatetest

Marinisstraat 13/Apt V1 R, 2140 Antwerpen

Attestnummer : 20241203-000351.000

Uitgegeven op : 03.12.2024

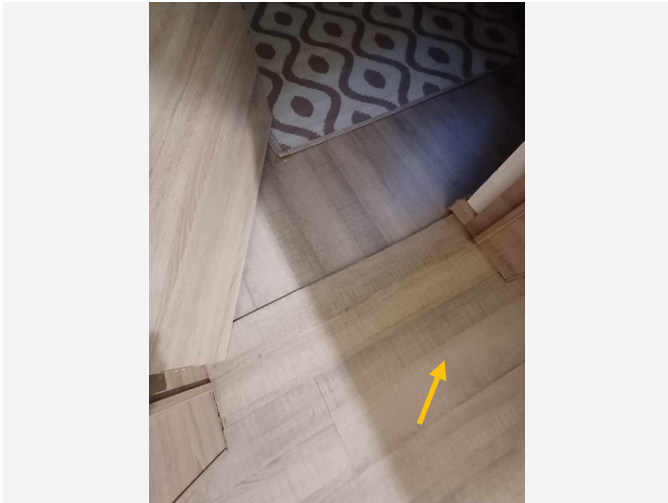
Vrije foto

De vloeren in het appartement zijn of bekleedt met laminaat of betegeld zodanig dat zonder destructief onderzoek de ondervloer niet waarneembaar noch inspecteerbaar is

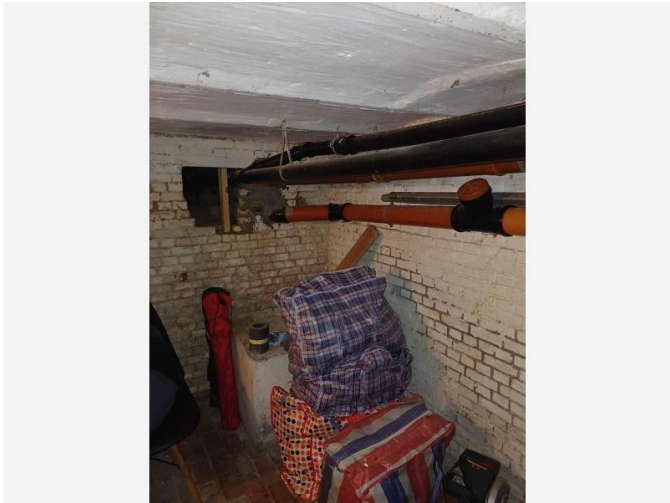
Vrije foto

De kelderberging heeft geen waarneembare asbestverdachte materialen. In de gemeenschappelijke kelder zijn wel asbestverdachte materialen aangetroffen. Zie hiervoor attest gemeenschappelijke delen

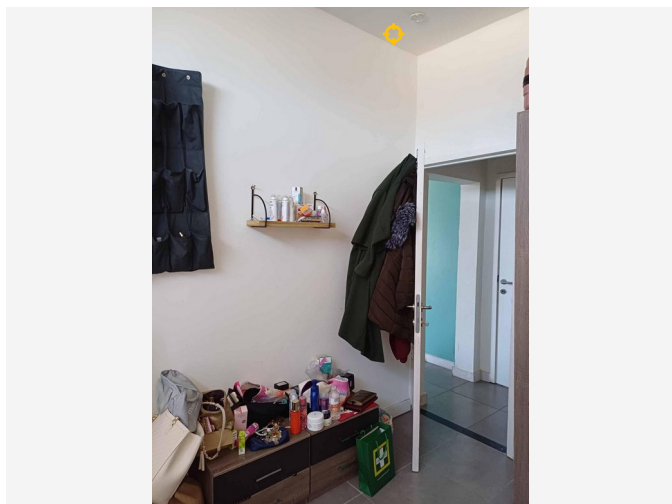
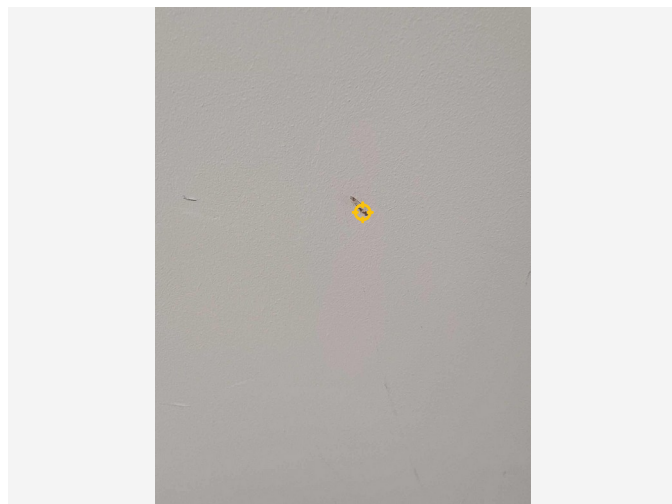
## Fiche 3: pleisterwerk plafond

## Conclusie

Geen asbest

#	Type	Referentie	Resultaat
3.1	Mengmonster	M02	Geen asbest

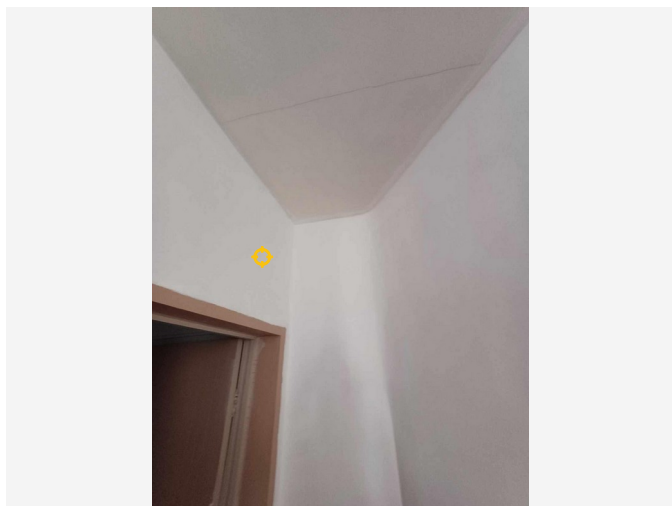
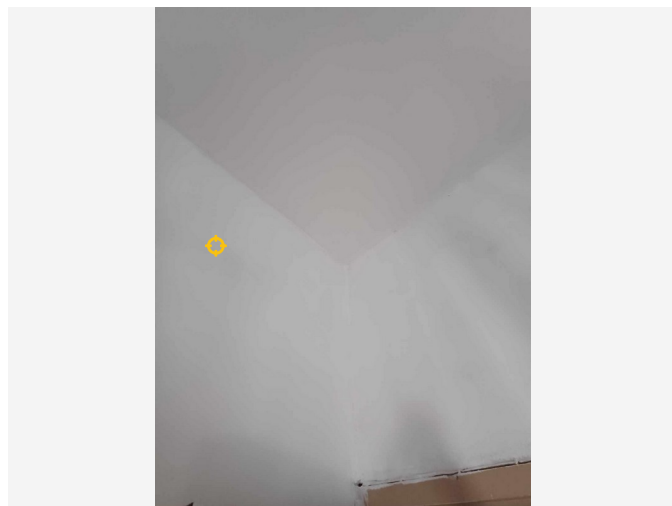
### Conclusie

Geen asbest

#	Type	Referentie	Resultaat
4.1	Mengmonster	M01	Geen asbest
