# Asbestinventarisatetest

11803C2477/00A000

Gemeenschappelijke delen

Attestnummer : 20240910-000543.000

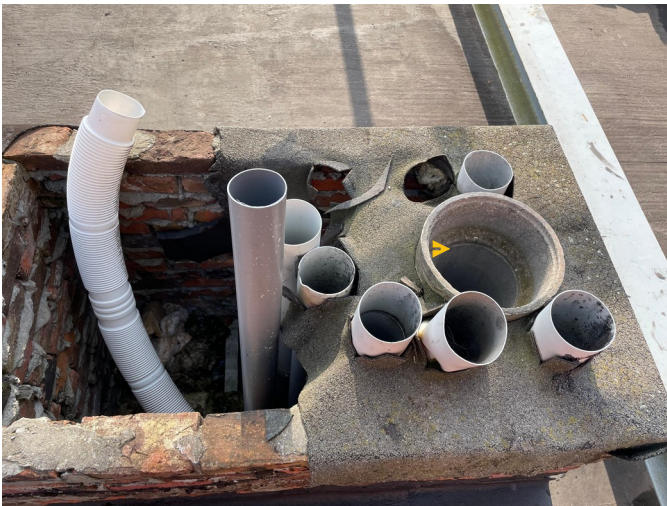
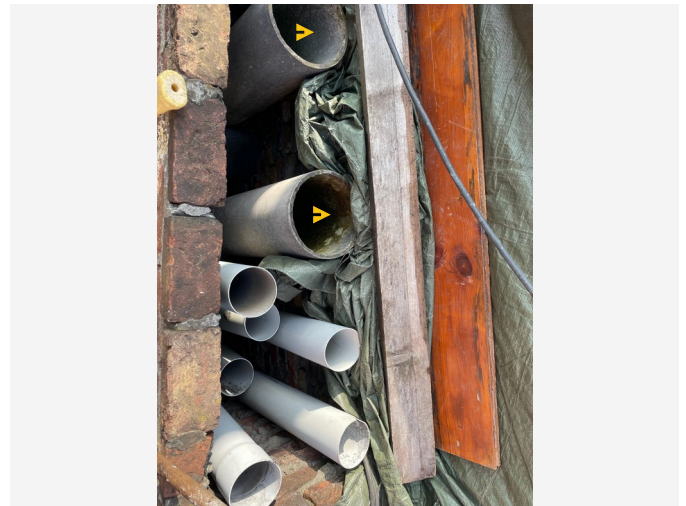
Eindbeoordeling materiaalrisico	Laag materiaalrisico en/of verlaagde kans op vezelvrijgave
---------------------------------	--

Gebondenheid	Categorie 1: hechtgebonden in oorsprong
Asbestsoort (vezeltype)	Alleen chrysotiel
Asbestconcentratie	Laag (< 50%)
Afschermingsgraad van het gehele materiaal	Geheel of deels (ook) vrij aan binnenluchtstromen
Toestand van het materiaal	Licht beschadigd, licht verweerd. Intact calciumsilicaatmateriaal of categorie III 'gebondenheid'

Beschrijving	Schoorsteen
Omgeving	Grenst aan binnen- en buitenlucht
Primaire drager	HVAC infrastructuur en uitrusting
Asbestmateriaal	Buis, koker, leiding, pijp, doorvoer
Bindmiddel van asbestmateriaal	Cement
Gebondenheid op basis van bindmiddel	Hecht
Hoeveelheid (lengte - omtrek - dikte - aantal)	<ul style="list-style-type: none"><li>• 5,00 m - 63,00 cm - 2,00 cm - 3 stuks</li></ul>
Totaal volume	0,189 m <sup>3</sup>
Eenvoudig bereikbaar	Nee <ul style="list-style-type: none"><li>• Het asbestmateriaal is bedekt (uitgezonderd laag verf, coating, behang, kunststof, textiel) en het wegnemen van het bedekkende materiaal kan niet zonder het bedekkende materiaal te beschadigen.</li></ul>
Bevestigingswijze	<ul style="list-style-type: none"><li>• Geklemd</li></ul>
Identificatiemethode	Vaststelling met bewijsdocument, zonder monstername
Destructieve handeling voor identificatie	Nee

- Zorg voor een veilig beheer. Vermijd het beschadigen van het asbestmateriaal. Controleer de toestand jaarlijks op wijzigingen.
- Scherm in afwachting van verwijdering het asbestmateriaal af van luchtstromingen en verstoring: bijvoorbeeld door het te verpakken, te fixeren, af te dekken, signalisatie - afbakening aan te brengen, ...
- Zorg voor een veilig beheer en verwijder dit asbestmateriaal wanneer het bij werken eenvoudig bereikbaar wordt. Controleer de toestand jaarlijks op wijzigingen.

- Eenvoudige handelingen: enkel door erkend asbestverwijderaar  
Buizen zijn verwerkt in schoorsteen/schacht, afhankelijk van bevestigingswijze binnenin de schacht kunnen buizen integraal verwijderd worden, wanneer dit het geval is kan men werken op basis van eenvoudige handelingen, maar gezien omvang best opteren voor erkend asbestverwijderaar. Wanneer de buizen echter niet integraal verwijderd kunnen worden doordat deze dermate stevig bevestigd zitten in de schacht, is het aangeraden te werken met een hermetische zone.

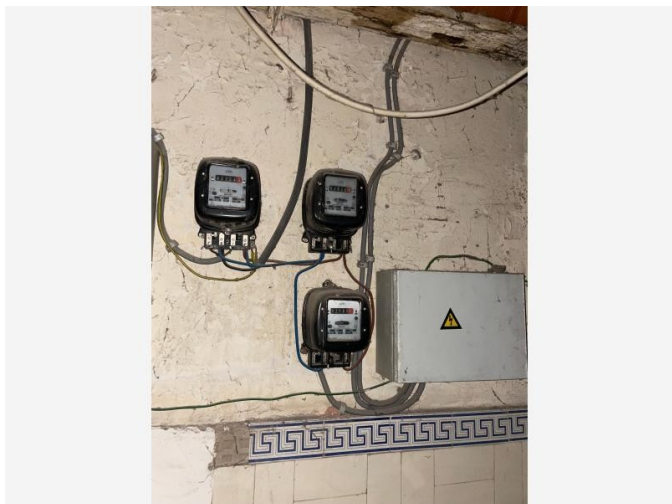
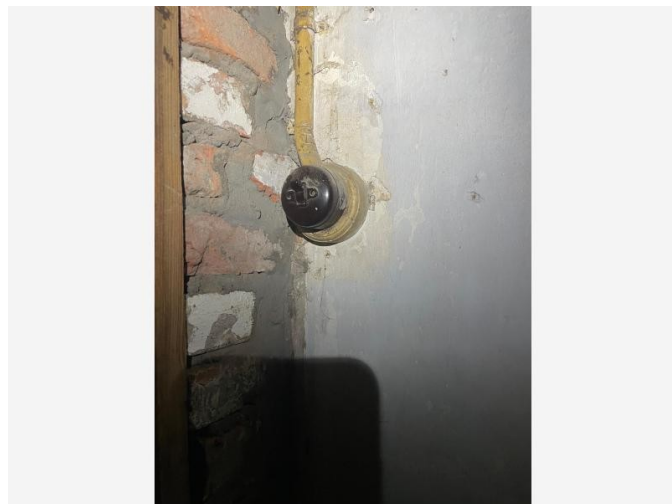
Eindbeoordeling materiaalrisico	Zeer laag materiaalrisico en/of zeer lage kans op vezelvrijgave
---------------------------------	---

Gebondenheid	Categorie 1: hechtgebonden in oorsprong
Asbestsoort (vezeltype)	Alleen chrysotiel
Asbestconcentratie	Laag (< 50%)
Afschermingsgraad van het gehele materiaal	Niet stootvaste afscherming
Toestand van het materiaal	Licht beschadigd, licht verweerd. Intact calciumsilicaatmateriaal of categorie III 'gebondenheid'

Beschrijving	Toepassingen in bakeliet
Omgeving	Binnen
Primaire drager	Communicatie en elektrische infrastructuur en uitrusting
Asbestmateriaal	Plaat, paneel, tablet - Type Bakeliet
Bindmiddel van asbestmateriaal	Kunststof of -hars
Gebondenheid op basis van bindmiddel	Hecht
Hoeveelheid (oppervlakte - dikte - aantal)	<ul style="list-style-type: none"><li>• 0,02 m<sup>2</sup> - 1,00 cm - 100 stuks</li></ul>
Totaal volume	0,02 m <sup>3</sup>
Eenvoudig bereikbaar	Ja
Bevestigingswijze	<ul style="list-style-type: none"><li>• Los (al dan niet bedekt)</li><li>• Verlijmd, ingegoten, versmeerd</li><li>• Geschroefd</li></ul>
Identificatiemethode	Vaststelling zonder monsternamen
Destructieve handeling voor identificatie	Nee

- Zorg voor een veilig beheer. Vermijd het beschadigen van het asbestmateriaal. Controleer de toestand jaarlijks op wijzigingen.

- Eenvoudige handelingen: mag via doe-het-zelf of door werknemer(s) met opleidingsattest eenvoudige handelingen  
Schroeven verwijderen en schakelaar ontdoen van binnenkomende bekabeling en de schakelaar kan intact weggenomen en vervangen worden.

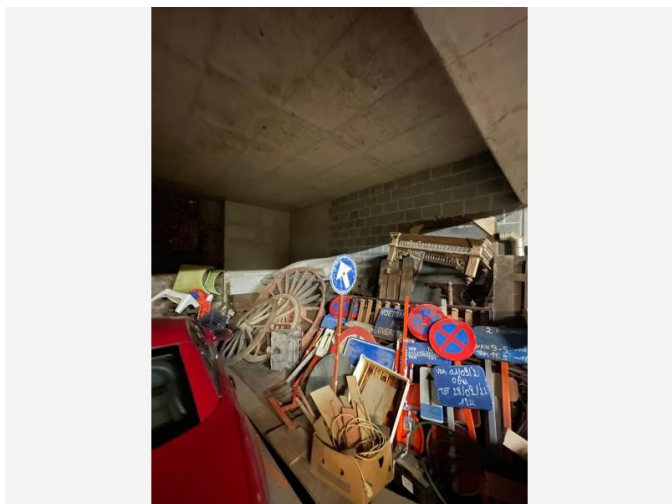
**Reden:** Materiaal in opslag

**Uitleg van de asbestdeskundige:** Er is dermate veel materiaal in opslag te vinden in het gebouw dat een 100% beoordeling moeilijk is. Zowel van de materialen zelf als delen van het gebouw.

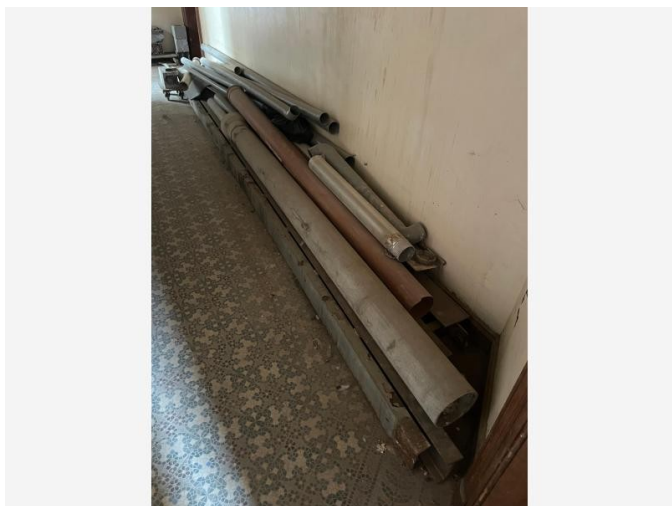
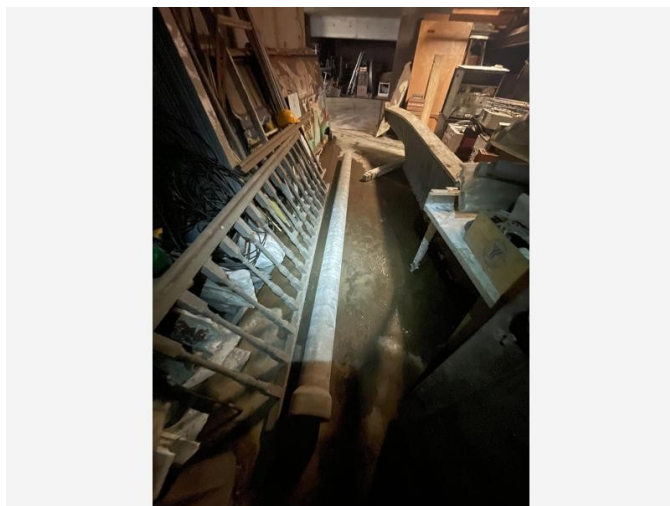
Eindbeoordeling materiaalrisico	Verhoogd materiaalrisico en/of verhoogde kans op vezelvrijgave
---------------------------------	--

Gebondenheid	Categorie 1: hechtgebonden in oorsprong
Asbestsoort (vezeltype)	Alleen chrysotiel
Asbestconcentratie	Laag (< 50%)
Afschermingsgraad van het gehele materiaal	Geheel of deels (ook) vrij aan de binnenlucht
Toestand van het materiaal	Matig beschadigd, matig verweerd

Beschrijving	Buis in asbestcement
Omgeving	Binnen
Primaire drager	Gedemonteerd of buitengebruik gesteld materiaal
Asbesttoepassing	Buis, koker, leiding, pijp, doorvoer
Bindmiddel van asbesttoepassing	Cement
Gebondenheid op basis van bindmiddel	Hecht
Hoeveelheid (lengte - omtrek - dikte - aantal)	<ul style="list-style-type: none"><li>• 5,00 m - 63,00 cm - 2,00 cm - 2 stuks</li></ul>
Totaal volume	0,126 m <sup>3</sup>
Identificatiemethode	Vaststelling met bewijsdocument, zonder monstername
Destructieve handeling voor identificatie	Nee

- Vermijd het beschadigen van de asbesttoepassing. Controleer de toestand jaarlijks op wijzigingen.

- Eenvoudige handelingen: mag via doe-het-zelf of door werknemer(s) met opleidingsattest eenvoudige handelingen  
Buizen kunnen integraal afgevoerd worden, liggen los op de grond.

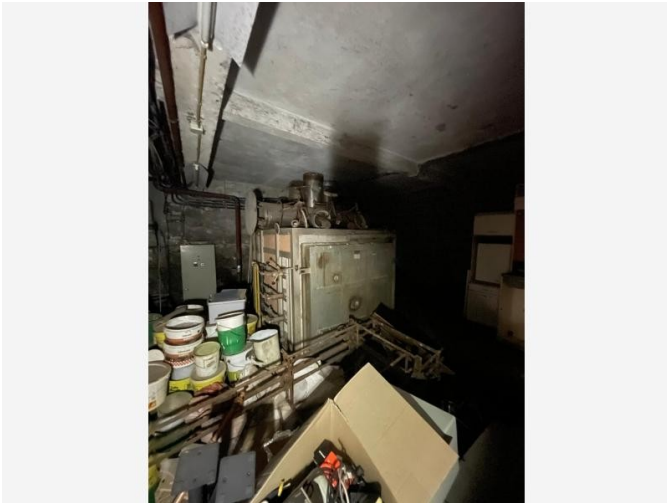
Geen volledige beoordeling mogelijk. Vaak bevatten hitte opwekkende toestellen isolatie elementen die asbest kunnen bevatten. Er was op de oven ook nergens een productieplaatje met meer info terug te vinden.

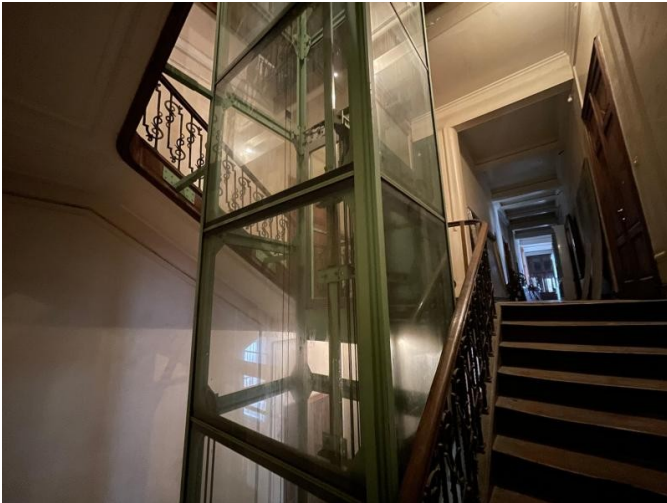
Woe 28 aug 2024 telefonisch contact gehad met lift fabrikant ORA (032184573) - zij bevestigen mij dat er bij productie geen asbest werd gebruikt, noch in remvoeringen, noch in liftpanelen (glas).

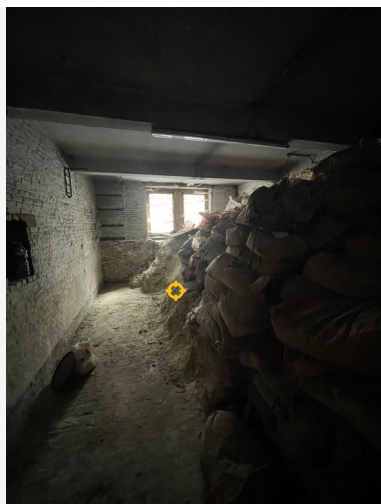
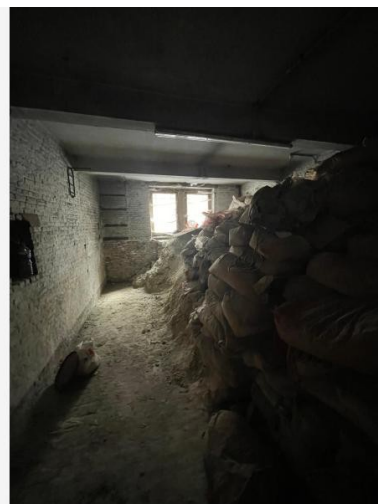
Afvalstof, geen asbest

#	Type	Referentie	Resultaat
7.1	Puntmonster	E-24-049145/01 LNS001 afvalberg	Geen asbest

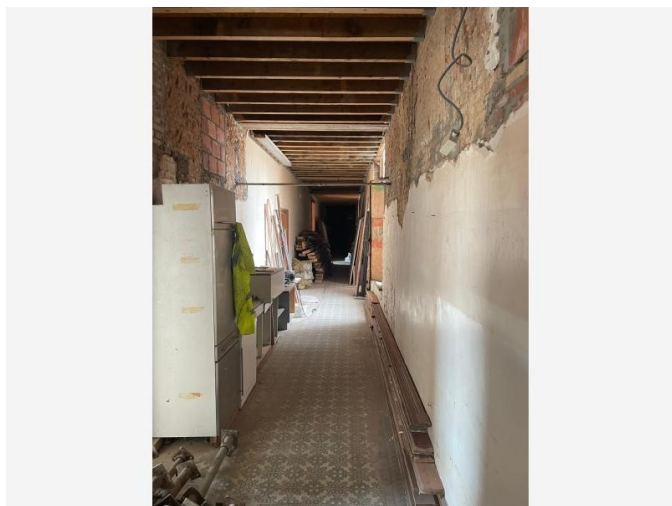
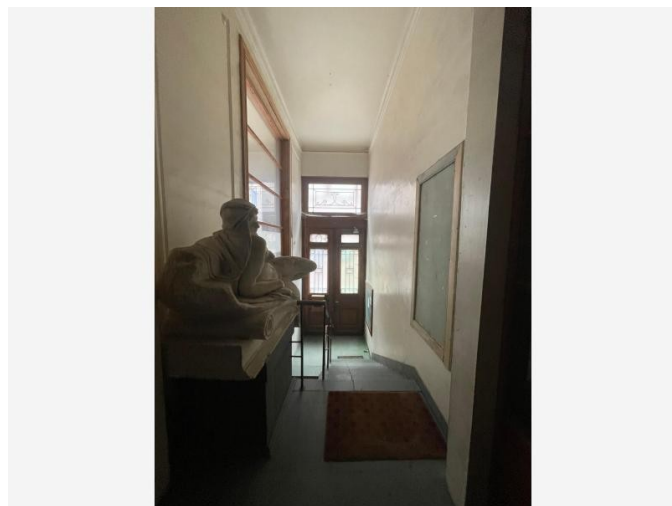
Geen asbest

#	Type	Referentie	Resultaat
8.1	Mengmonster	E-24-049145/02 LNS002 bezetting	Geen asbest

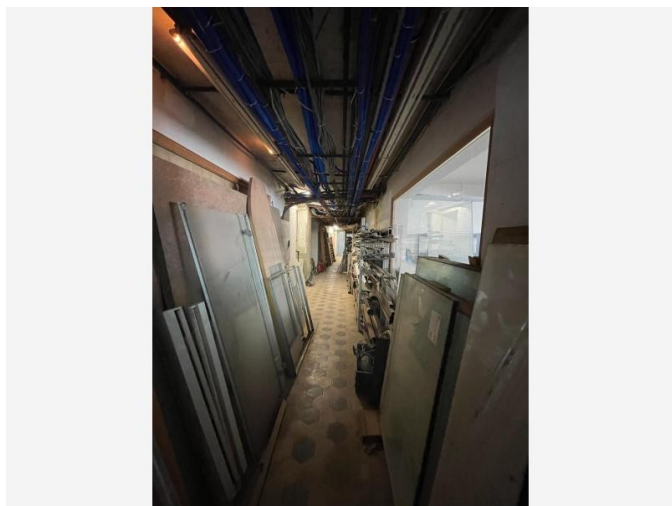
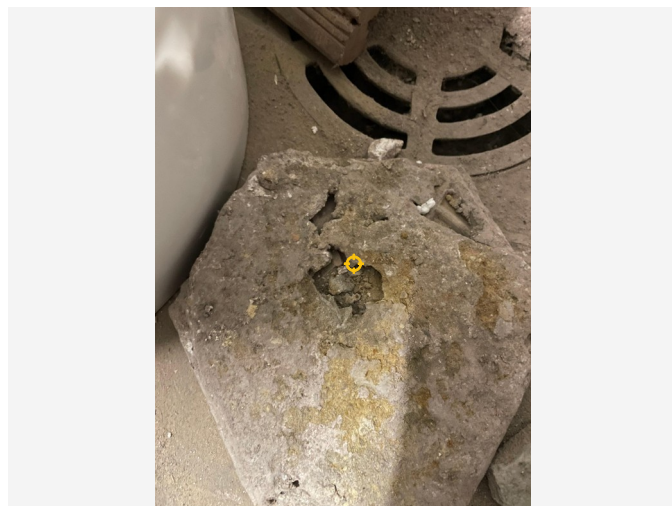
Geen asbest

#	Type	Referentie	Resultaat
9.1	Puntmonster	E-24-049145/06 LNS006 tegelijm vloer -1	Geen asbest

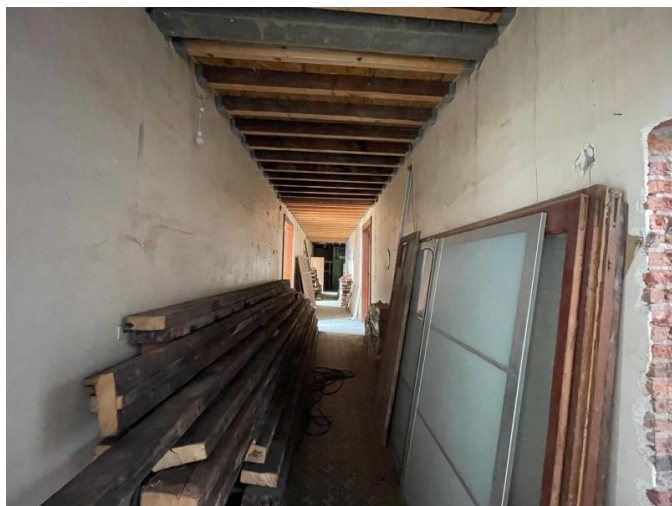
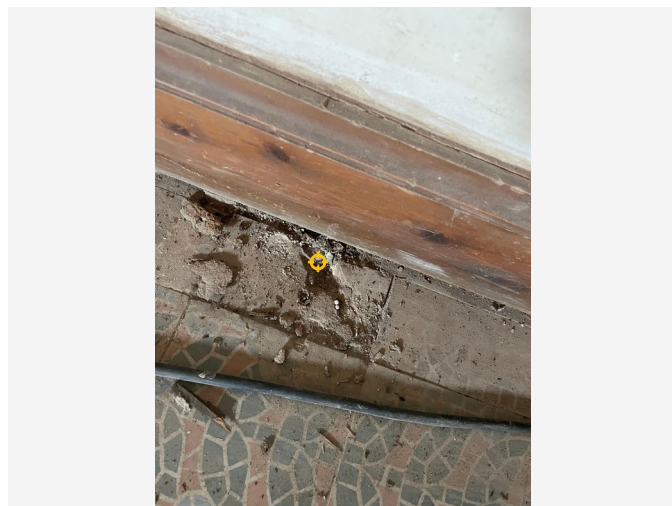
Geen asbest

#	Type	Referentie	Resultaat
10.1	Puntmonster	E-24-049145/10 LNS010 vloertegel hal +2	Geen asbest

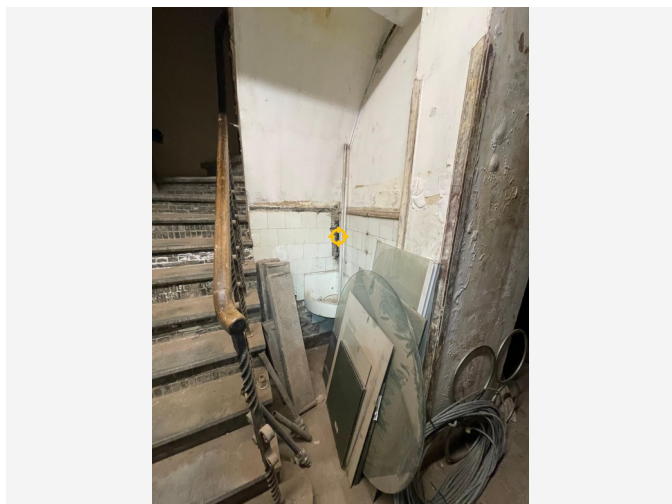
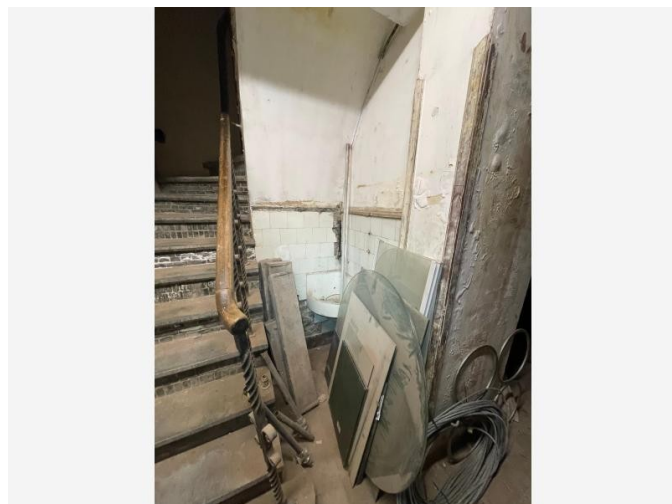
Geen asbest

#	Type	Referentie	Resultaat
11.1	Puntmonster	E-24-049145/05 LNS005 muurtegel lavabo -1	Geen asbest

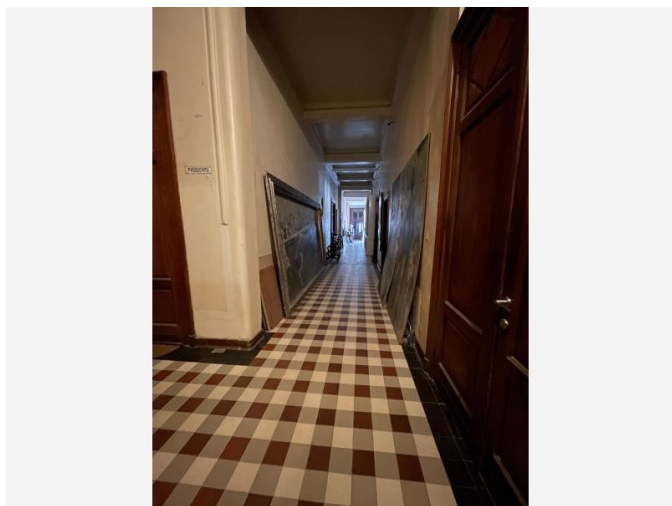
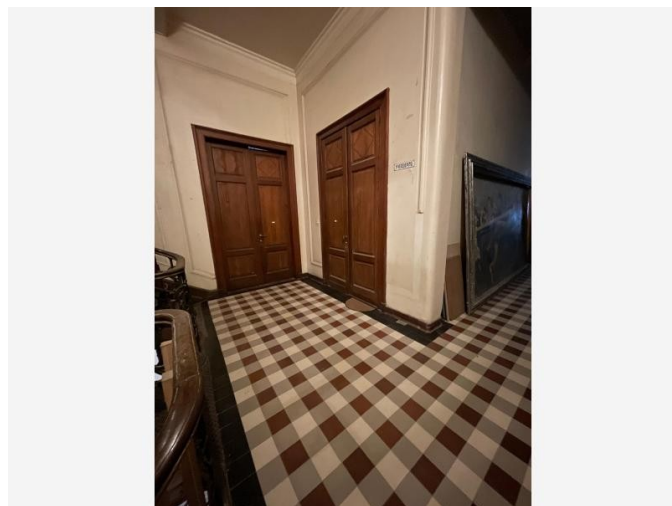
Geen asbest

#	Type	Referentie	Resultaat
12.1	Puntmonster	E-24-049145/09 LNS009 vloertegel hal +1	Geen asbest

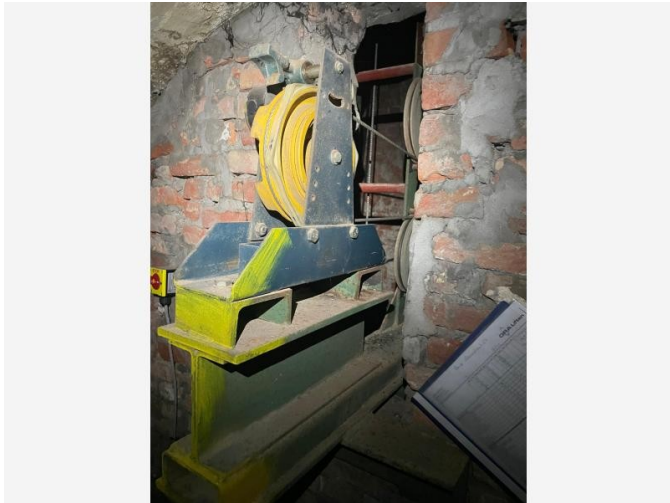
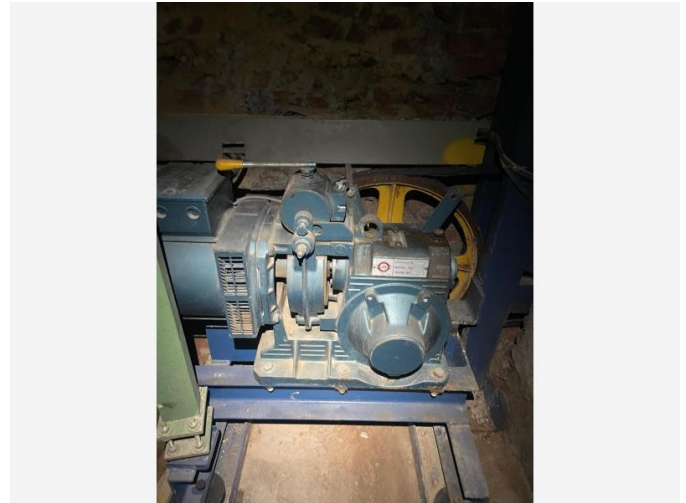
Geen asbest

Beschrijving	Lift LNS 64
Omgeving	Binnen
Identificatiemethode	Vaststelling met bewijsdocument, zonder monstername
Destructieve handeling voor identificatie	Nee

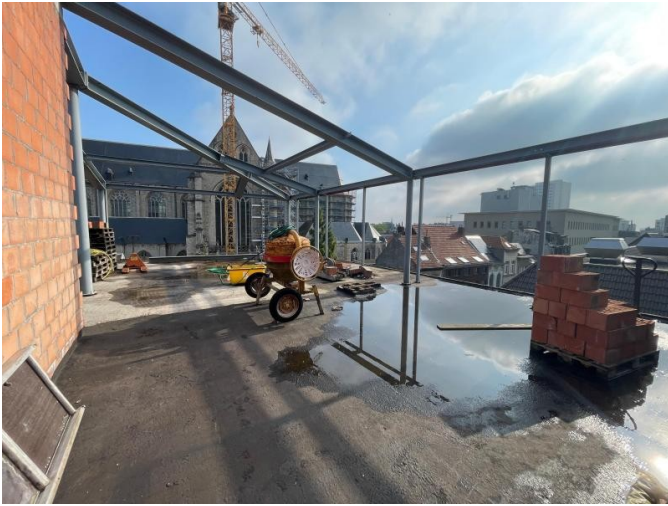
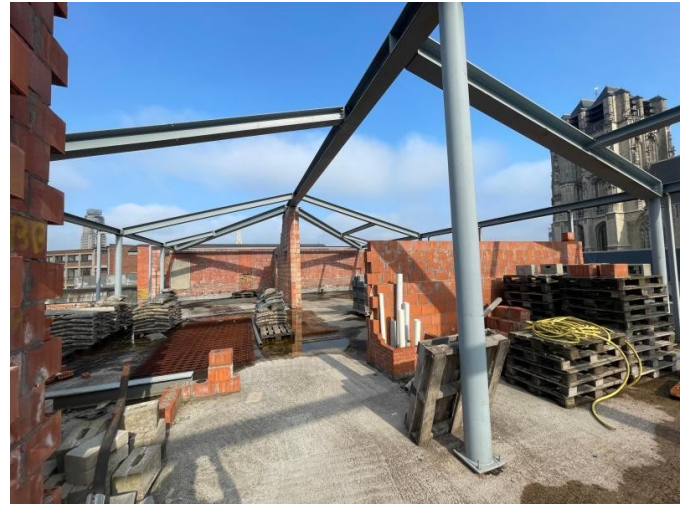
## Fiche 14: Roofing

Geen asbest

Beschrijving	Roofing
Omgeving	Buiten
Identificatiemethode	Vaststelling zonder monsternamen
Destructieve handeling voor identificatie	Nee

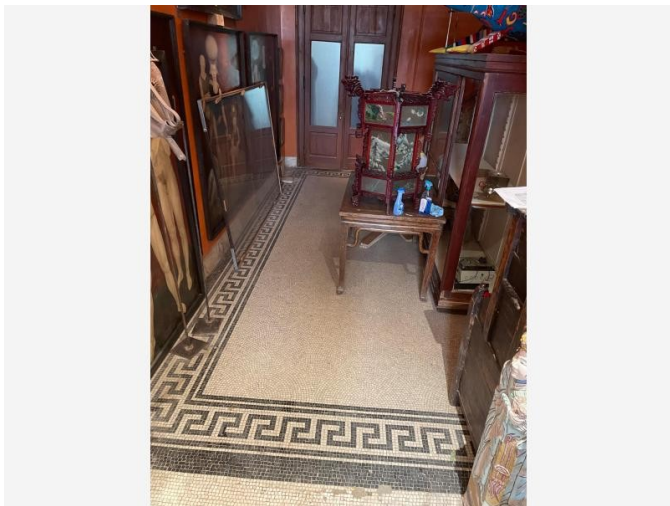
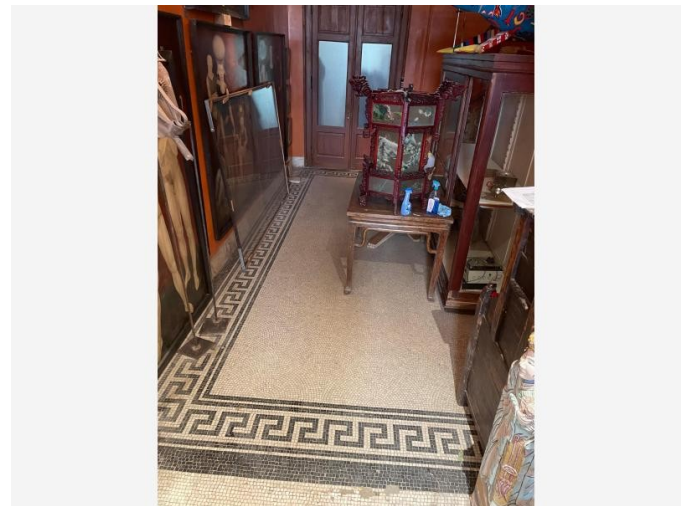
Geen asbest

#	Type	Referentie	Resultaat
15.1	Puntmonster	E-24-049145/11 LNS011 vloertegel hal nr66	Geen asbest

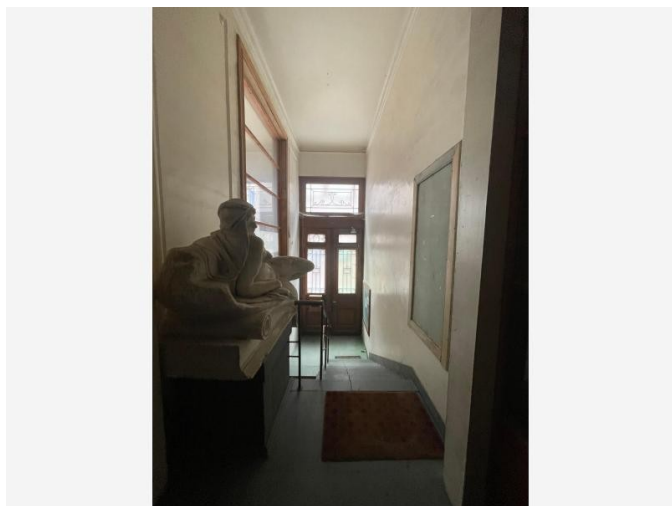
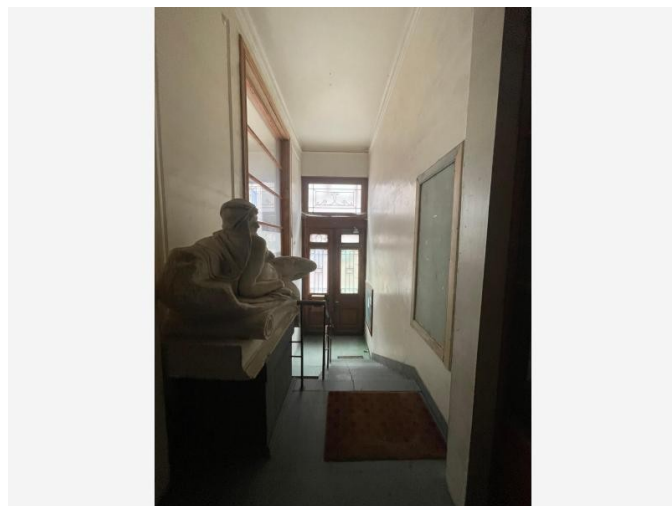
Geen asbest

#	Type	Referentie	Resultaat
16.1	Puntmonster	E-24-049145/13 LNS013 schoolbord inkom ES2	Geen asbest
