# Asbestinventarisatetest

Rozenlaan 2/31, 8301 Knokke-Heist

Attestnummer : 20250704-000023.000

Uitgegeven op : 04.07.2025

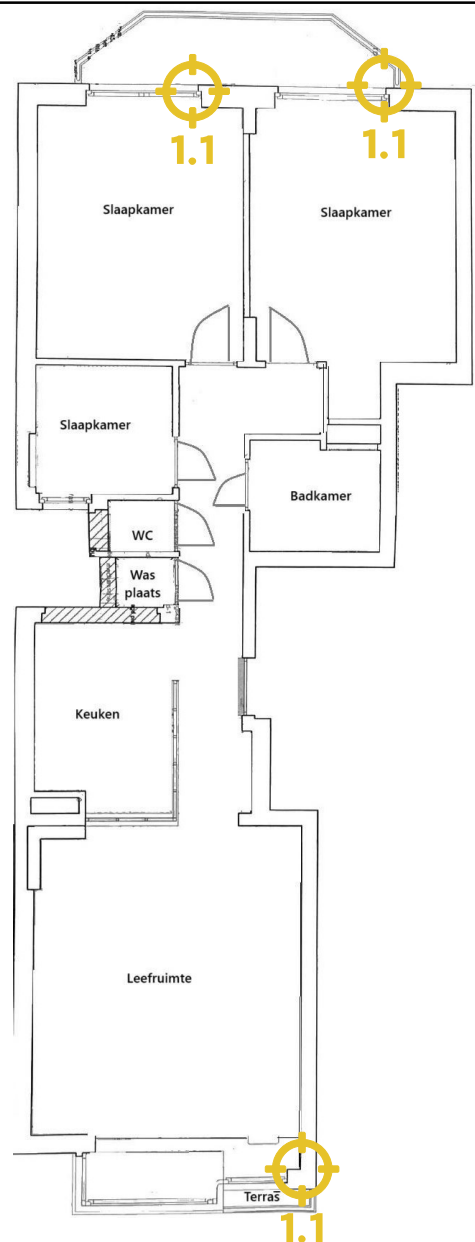
## Plan 1.1: Plan appartement

Mastiek aan al het buitenschrijnwerk op dit plan

Totaalrenovatie van het volledige appartement

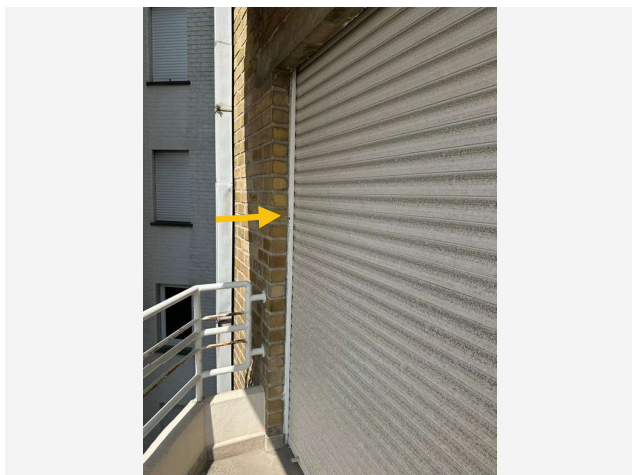
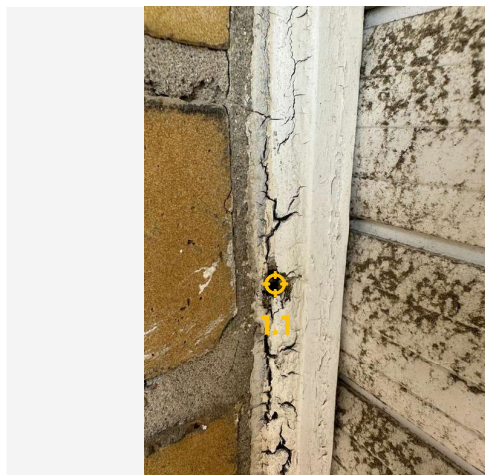
| Fiche 1: Mastiek buitenschrijnwerk | 11 |

Het asbestmateriaal valt onder de mijlpaal van 2040.

| Eindbeoordeling materiaalrisico | Laag materiaalrisico en/of verlaagde kans op vezelvrijgave |

| Asbestsoort (vezeltype) | Alleen chrysotiel |
| Asbestconcentratie | Laag (< 50%) |
| Toestand van het materiaal | Licht beschadigd, licht verweerd. Intact calciumsilicaatmateriaal of categorie III 'gebondenheid' |

| Beschrijving | Mastiek buitenschrijnwerk |

- Zorg voor een veilig beheer. Vermijd het beschadigen van het asbestmateriaal. Controleer de toestand jaarlijks op wijzigingen.

- Eenvoudige handelingen: mag via doe-het-zelf of door werknemer(s) met opleidingsattest eenvoudige handelingen  
Hechtgebonden toepassing die door doe-het-zelvers of werknemers met een aannemersattest eenvoudige handelingen uitgevoerd mag worden.

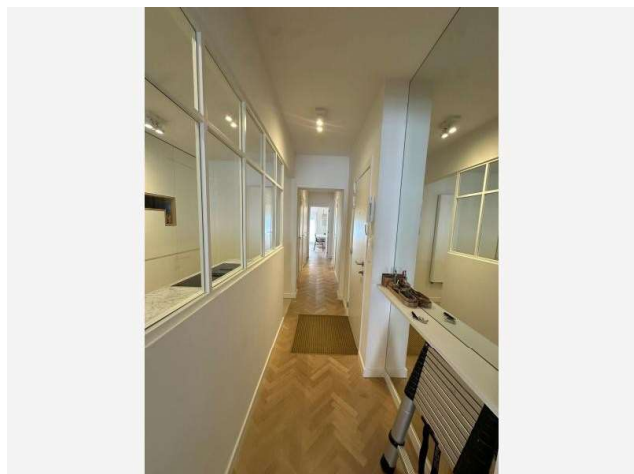
| Fiche 2: Totaalrenovatie in 2018 | 15 |

Het appartement is in 2018 volledig gerenoveerd: de muren werden gedeeltelijk opnieuw bepleisterd, de plafonds werden gedeeltelijk opnieuw bekleed met gipsplaten, de vloeren zijn vervangen, de wandtegels zijn verwijderd, er is een nieuwe keuken & nieuw sanitair geplaatst, de CV-installatie, de radiatoren, de elektriciteit en alle leidingen zijn vernieuwd.

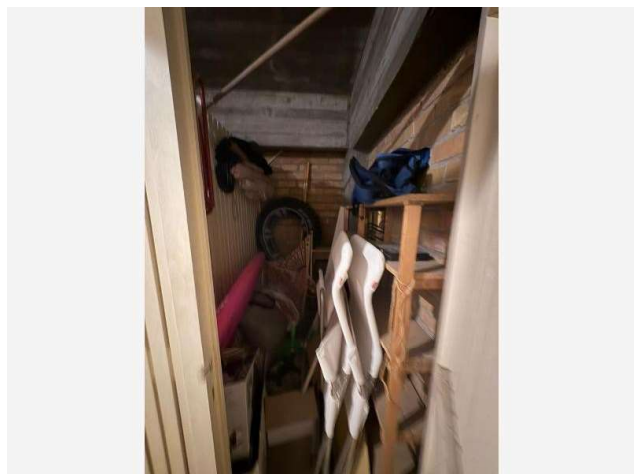
| Fiche 3: Berging E3 | 16 |

Er bevinden zich geen asbesthoudende materialen in de berging.

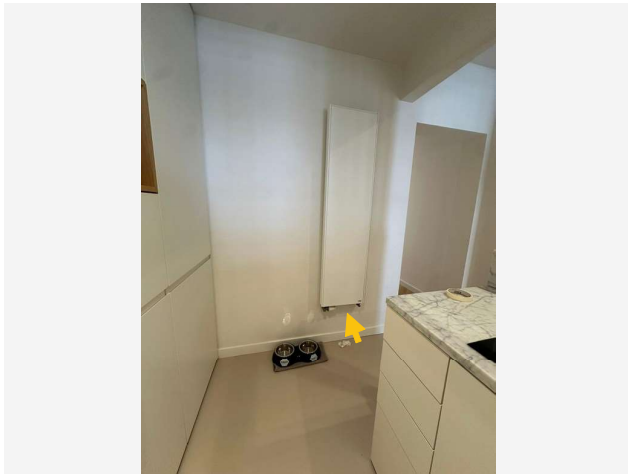
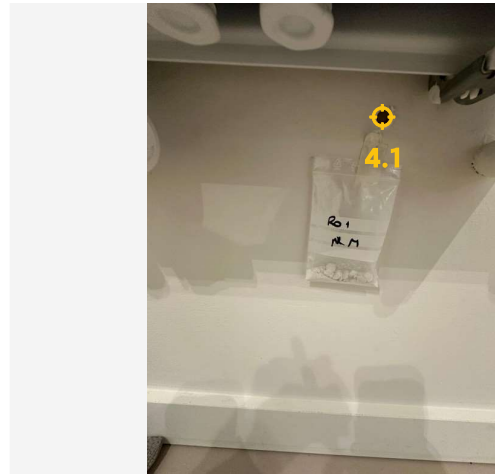
## Fiche 4: Pleisterwerk muren

## Conclusie

Geen asbest

| # | Type | Referentie | Resultaat |
|---|---|---|---|
| 4.1 | Mengmonster | RO1 | Geen asbest |

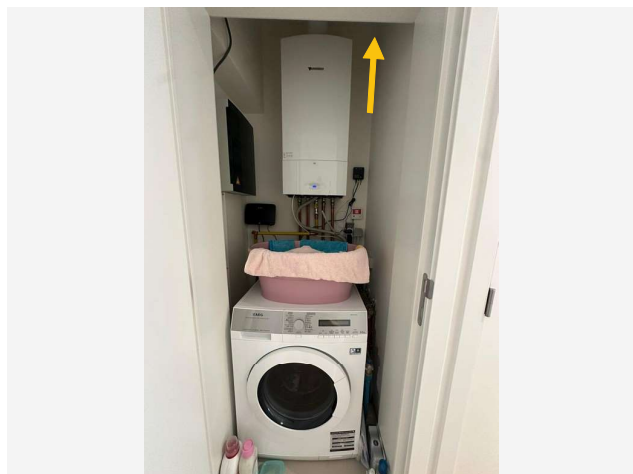
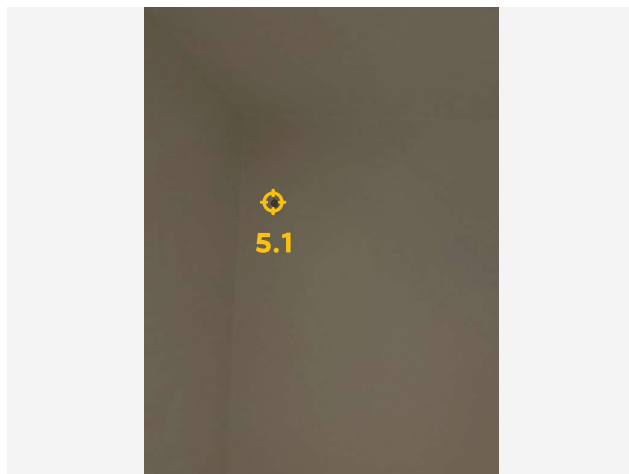
## Fiche 5: Pleisterwerk plafonds

Geen asbest

| # | Type | Referentie | Resultaat |
|---|---|---|---|
| 5.1 | Puntmonster | RO2 | Geen asbest |
