Asbestinventarisatetest

André Bogaertstraat 8, 9240 Zele

Attestnummer : 20240209-000404.000

Uitgegeven op : 09.02.2024

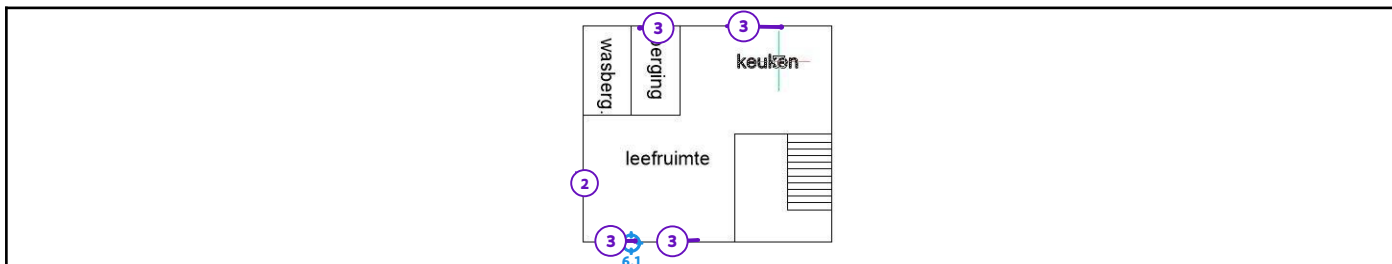
Plan 1.2: gelijkvloers

| Beschrijving | Type | Actie |
|---|---|---|
| 2. (mogelijk) hitte bestendige plaat | Advies | - |
| 3. ramen | Advies | - |
| 6. pleisterwerk wanden | Geen asbest | - |

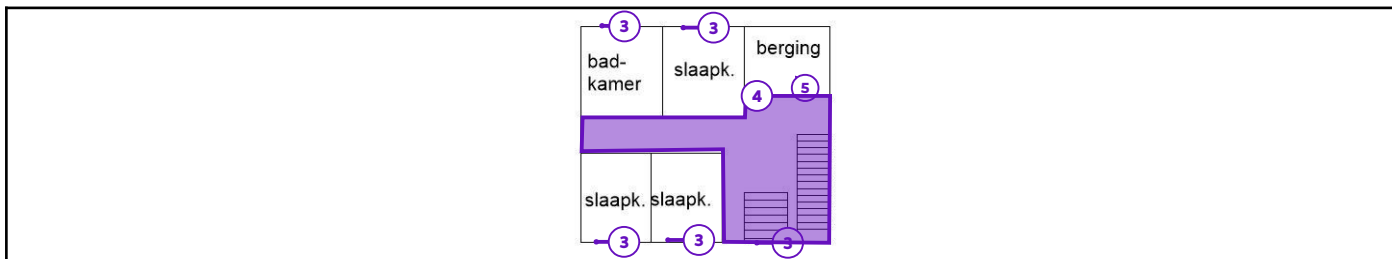
Plan 1.3: eerste verdieping

| Beschrijving | Type | Actie |
|---|---|---|
| 3. ramen | Advies | - |
| 4. plafondtegels uit EPS | Advies | - |
| 5. Gaswandketel - bouwjaar 2015 | Advies | - |

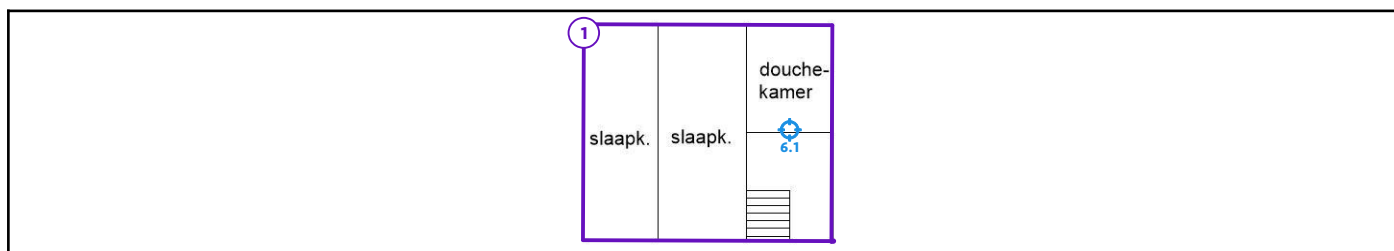
Plan 1.4: zolder

| Beschrijving | Type | Actie |
|---|---|---|
| 1. dak vernieuwd + trespa | Advies | - |
| 6. pleisterwerk wanden | Geen asbest | - |

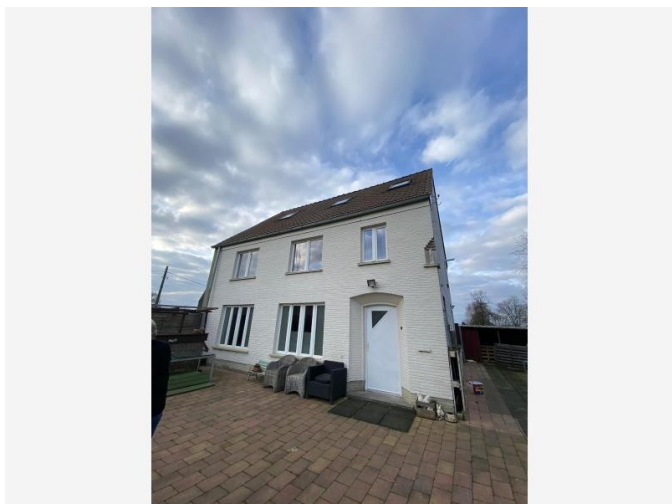
Het dak vwerd vernieuwd in 2015, samen met de trespa rondom het dak.

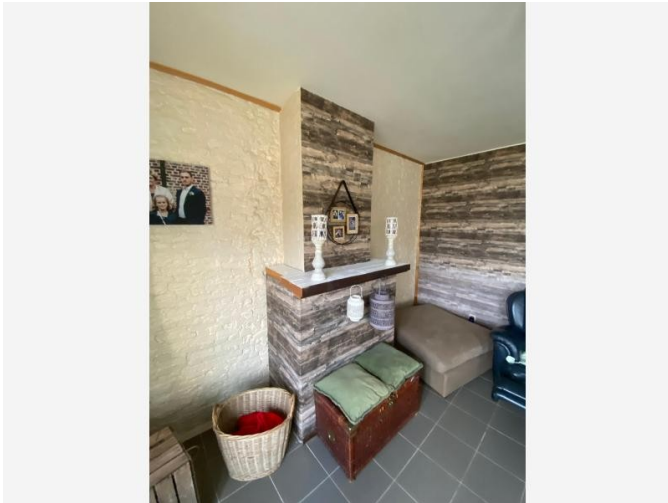
Mogelijk asbesthoudende hittebestendige plaat achter de gipskartonplaten thv de schouw.

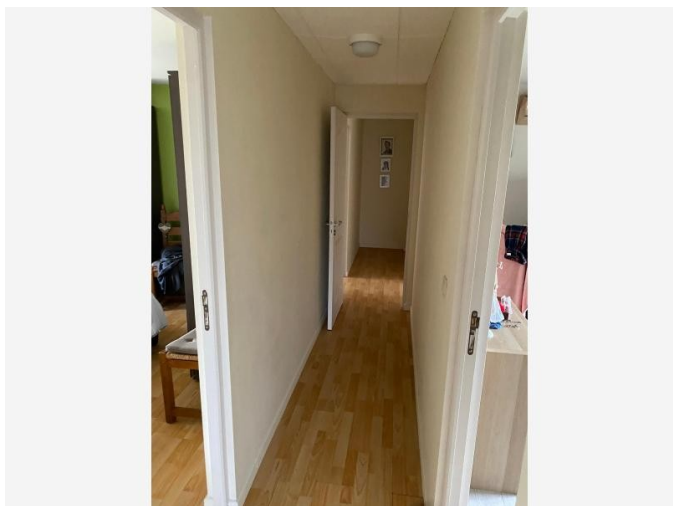
EPS plafondtegels

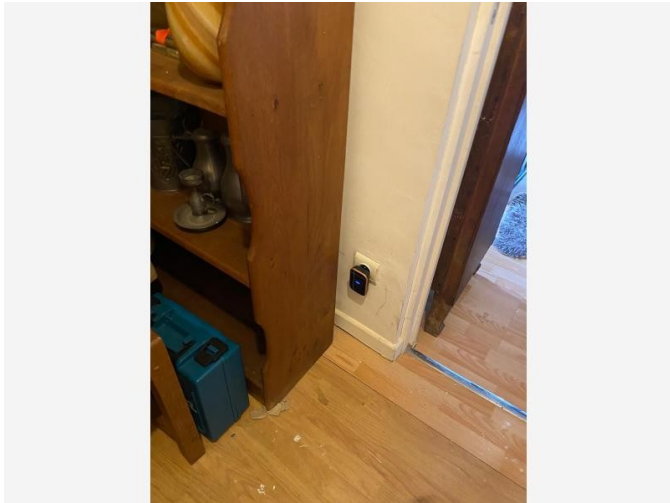
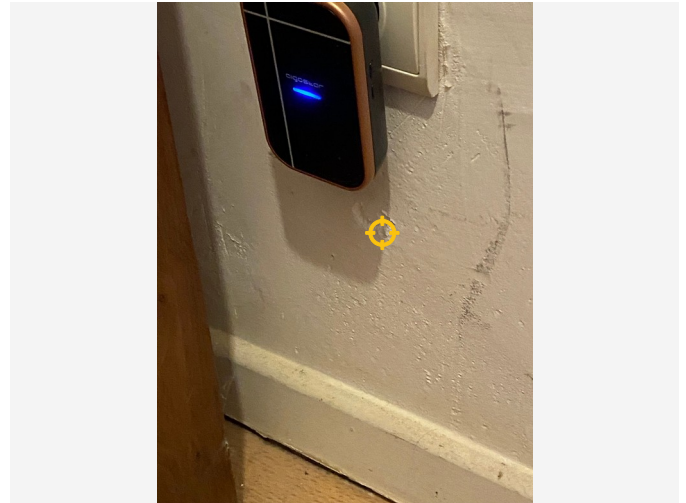
Geen asbest

| # | Type | Referentie | Resultaat |
|---|---|---|---|
| 6.1 | Mengmonster | MM1 | Geen asbest |

| Beschrijving | pleisterwerk wanden |

| Bindmiddel van materiaal | Gips - kalk |
| Gebondenheid op basis van bindmiddel | Niet-hechtgebonden |
| Hoeveelheid (oppervlakte - dikte - aantal) | • 230,00 m ² - 2,00 cm - 1 stuk |
