Asbestinventarisatetest

De Deckerstraat 6, 9240 Zele

Attestnummer : 20230622-000104.000

Uitgegeven op : 22.06.2023

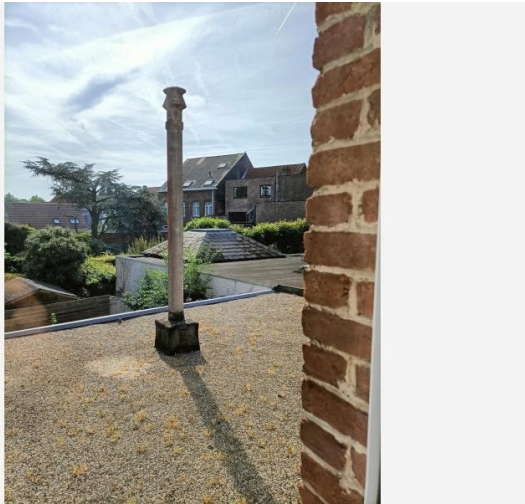
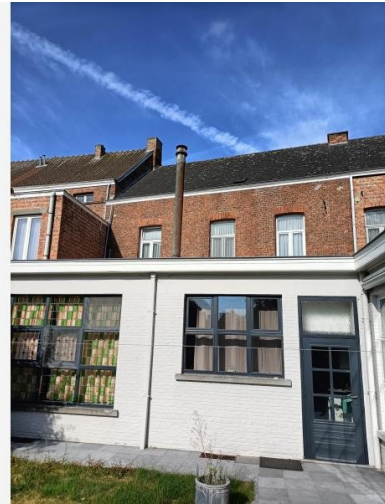
Eindbeoordeling materiaalrisico	Verhoogd materiaalrisico en/of verhoogde kans op vezelvrijgave
---------------------------------	--

Gebondenheid	Categorie 1: hechtgebonden in oorsprong
Asbestsoort (vezeltype)	Crocidoliet aanwezig
Asbestconcentratie	Laag (< 50%)
Afschermingsgraad van het gehele materiaal	Geheel of deels vrij aan de buitenlucht
Toestand van het materiaal	Matig beschadigd, matig verweerd

Beschrijving	Buis Dak
Omgeving	Buiten
Primaire drager	Plat dak
Asbestmateriaal	Rookgaskanaal
Bindmiddel van asbestmateriaal	Cement
Gebondenheid op basis van bindmiddel	Hecht
Hoeveelheid (lengte - omtrek - dikte - aantal)	• 2,00 m - 40,00 cm - 1,00 cm - 1 stuk
Totaal volume	0,008 m ³

Verwijderen

- Zorg voor een veilig beheer en verwijder dit asbestmateriaal wanneer het bij werken eenvoudig bereikbaar wordt. Controleer de toestand jaarlijks op wijzigingen.

- Eenvoudige handelingen: mag via doe-het-zelf of door werknemer(s) met opleidingsattest eenvoudige handelingen
Verwijdering zonder beschadiging of breken, dit met de nodige PBM's zoals FFP3 masker, botten en handschoenen.

Gelieve het te verwijderen materiaal te bevochtigen/fixeren.

In de daarvoor voorziene afvalzakken te steken en af te voeren of te laten ophalen door een bevoegde instantie.

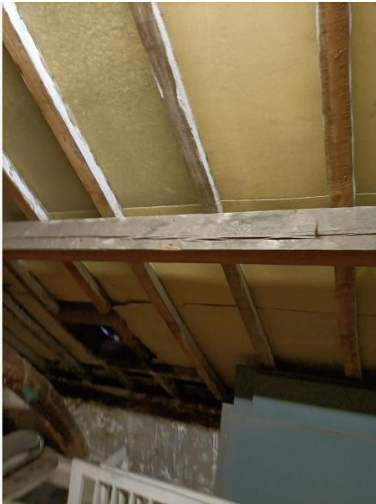
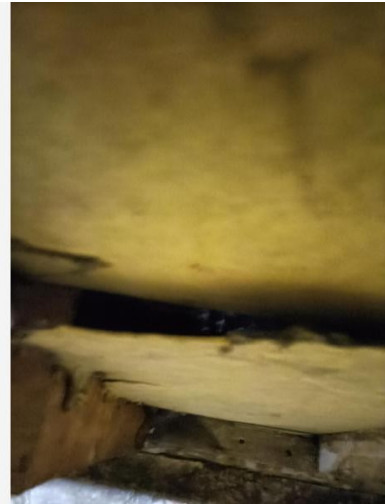
Eindbeoordeling materiaalrisico	Verhoogd materiaalrisico en/of verhoogde kans op vezelvrijgave
---------------------------------	--

Gebondenheid	Categorie 1: hechtgebonden in oorsprong
Asbestsoort (vezeltype)	Alleen chrysotiel
Asbestconcentratie	Laag (< 50%)
Afschermingsgraad van het gehele materiaal	Geheel of deels (ook) vrij aan de binnenlucht
Toestand van het materiaal	Matig beschadigd, matig verweerd

#	Type	Referentie	Resultaat
2.1	Puntmonster	KU23158-6	Chrysotiel

Beschrijving	Onderdak
Omgeving	Buiten
Primaire drager	Schuin dak
Asbestmateriaal	Plaat, paneel, tablet - Type Menuiserite
Bindmiddel van asbestmateriaal	Cement
Gebondenheid op basis van bindmiddel	Hecht
Hoeveelheid (oppervlakte - dikte - aantal)	• 140,00 m ² - 0,40 cm - 1 stuk
Totaal volume	0,56 m ³

Verwijderen

- Zorg voor een veilig beheer en verwijder dit asbestmateriaal wanneer het bij werken eenvoudig bereikbaar wordt. Controleer de toestand jaarlijks op wijzigingen.

- Eenvoudige handelingen: enkel door erkend asbestverwijderaar
Verwijdering zonder beschadiging of breken, asbesthoudend materiaal wordt verwijderd door een gecertificeerd asbestverwijderaar.

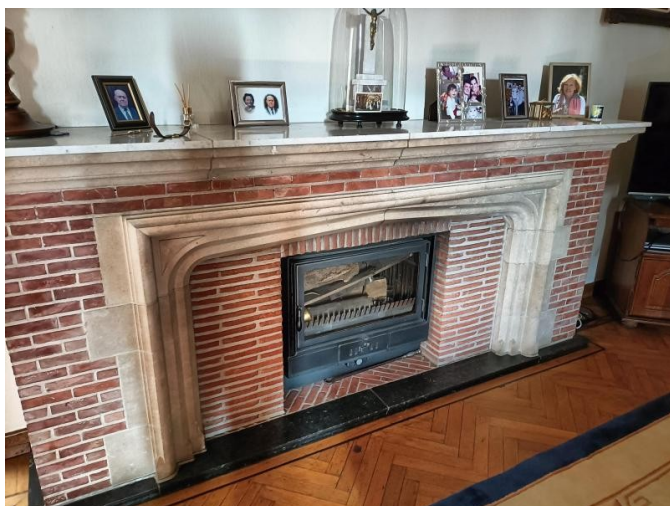
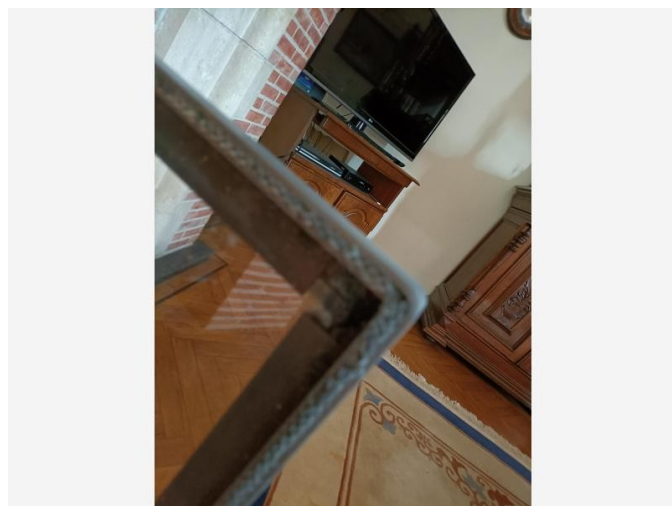
Eindbeoordeling materiaalrisico	Zeer laag materiaalrisico en/of zeer lage kans op vezelvrijgave
Opmerking	Kachel is niet meer in gebruik. Deze verwijderen, zodat er geen asbestvrijgave kan komen.

Gebondenheid	Categorie 3: niet-hechtgebonden met weinig of geen matrix
Asbestsoort (vezeltype)	Alleen chrysotiel
Asbestconcentratie	Hoog ($\geq 50\%$)
Afschermingsgraad van het gehele materiaal	Stootvaste afscherming of omkasting
Toestand van het materiaal	Licht beschadigd, licht verweerd. Intact materiaal type Pical – asbestboard of categorie III 'gebondenheid'

Beschrijving	Koord Kachel
Omgeving	Binnen
Primaire drager	HVAC infrastructuur en uitrusting
Asbestmateriaal	Koord, lint, band, strip
Bindmiddel van asbestmateriaal	Weinig of geen bindmiddel (textiel, bevolking, ...)
Gebondenheid op basis van bindmiddel	Niet-hechtgebonden
Hoeveelheid (lengte - omtrek - aantal)	• 1,00 m - 3,00 cm - 1 stuk

Verwijderen

- Zorg voor een veilig beheer. Vermijd het beschadigen van het asbestmateriaal. Controleer de toestand jaarlijks op wijzigingen.

- Eenvoudige handelingen: mag via doe-het-zelf of door werknemer(s) met opleidingsattest eenvoudige handelingen
Verwijdering zonder beschadiging of breken, dit met de nodige PBM's zoals FFP3 masker, botten en handschoenen.

Gelieve het te verwijderen materiaal te bevochtigen/fixeren.

In de daarvoor voorziene afvalzakken te steken en af te voeren of te laten ophalen door een bevoegde instantie.

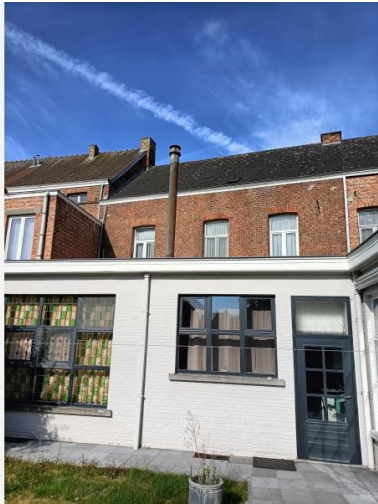
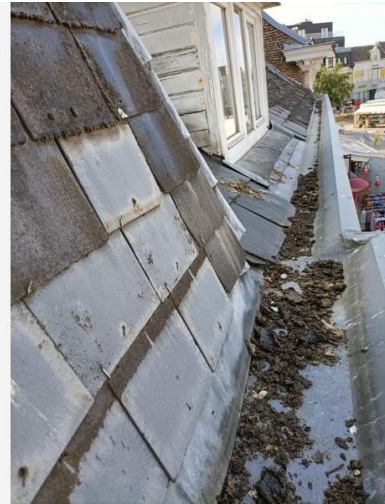
Eindbeoordeling materiaalrisico	Verhoogd materiaalrisico en/of verhoogde kans op vezelvrijgave
---------------------------------	--

Gebondenheid	Categorie 1: hechtgebonden in oorsprong
Asbestsoort (vezeltype)	Crocidoliet aanwezig
Asbestconcentratie	Laag (< 50%)
Afschermingsgraad van het gehele materiaal	Geheel of deels vrij aan de buitenlucht
Toestand van het materiaal	Matig beschadigd, matig verweerd

Beschrijving	Lei Dak
Omgeving	Buiten
Primaire drager	Schuin dak
Asbestmateriaal	Dak- en gevelbekleding - Lei, shingle
Bindmiddel van asbestmateriaal	Cement
Gebondenheid op basis van bindmiddel	Hecht
Hoeveelheid (oppervlakte - aantal)	• 140,00 m ² - 1 stuk
Totale oppervlakte	140,00 m ²
Eenvoudig bereikbaar	Ja

Verwijderen

- Zorg voor een veilig beheer. Vermijd het beschadigen van het asbestmateriaal. Controleer de toestand jaarlijks op wijzigingen.
- Hemelwater dat afspoelt van asbestcement daken of gevels kan asbestdeeltjes bevatten. Gebruik het enkel voor gesloten circuits (bv. spoelen toiletten). Reinig na het vervangen van het dak of de gevel de dakgoten en regenwaterput of -ton om asbesthoudend sediment of slib te verwijderen

- Eenvoudige handelingen: enkel door erkend asbestverwijderaar
Verwijdering zonder beschadiging of breken, asbesthoudend materiaal wordt verwijderd door een gecertificeerd asbestverwijderaar.

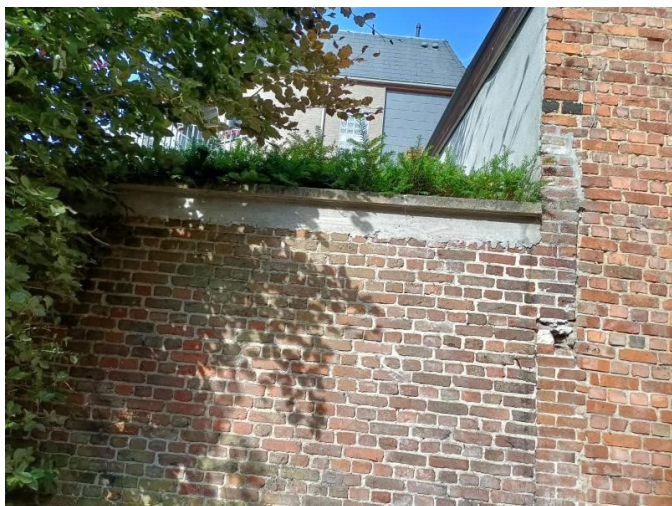
Deksteen bij de buren, dicht bij het zwembad, is asbesthoudend. Dit is op de scheidingslijn, en zou eigendom zijn van de buren.

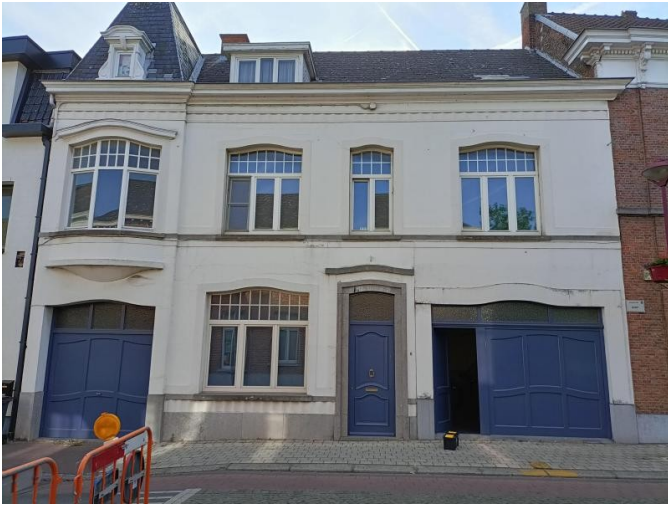
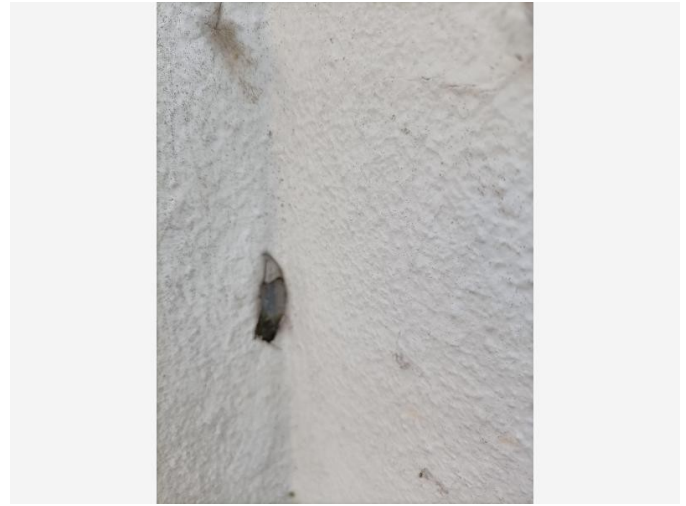
Fiche 6: Crepi

Geen asbest

#	Type	Referentie	Resultaat
6.1	Puntmonster	KU23158-5	Geen asbest

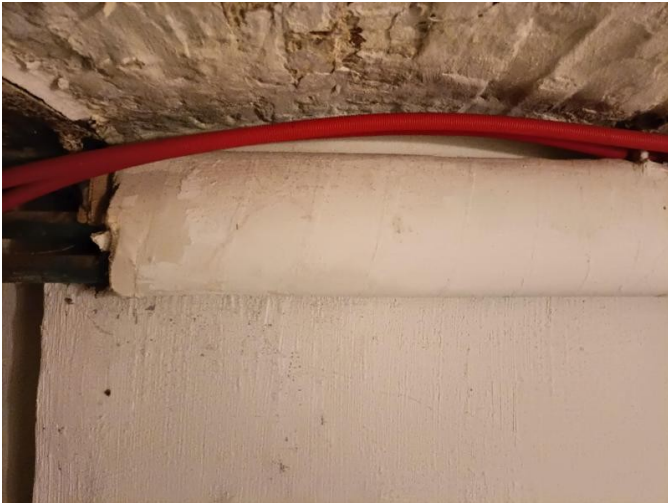
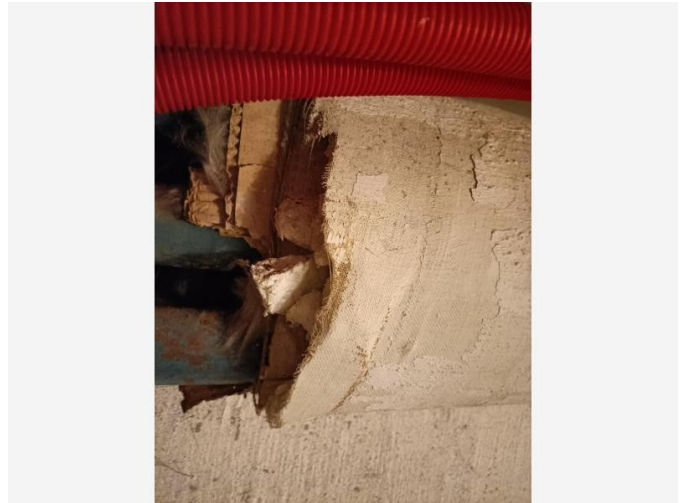
Geen asbest

#	Type	Referentie	Resultaat
7.1	Mengmonster	KU23158-4	Geen asbest

Beschrijving	Leidingisolatie Kelder + Zolder
Omgeving	Binnen
Primaire drager	Plafond

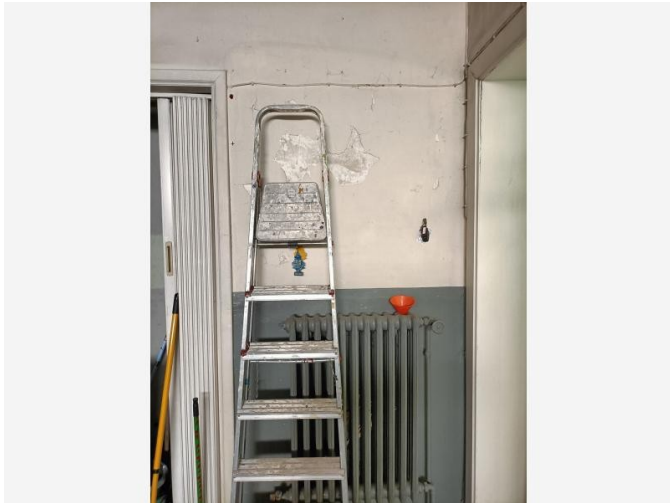
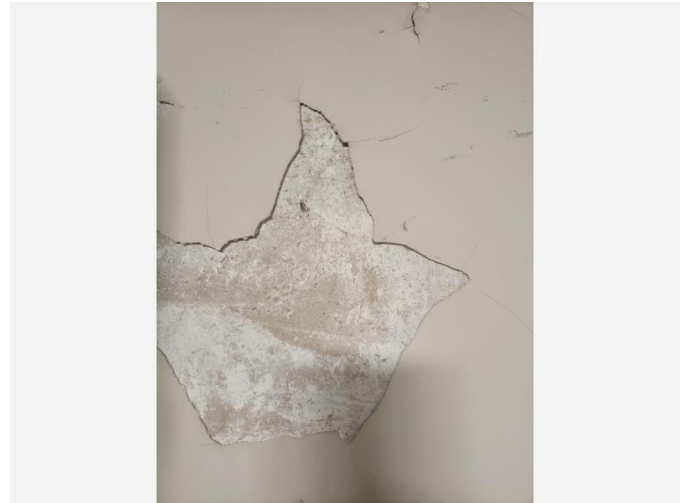
Geen asbest

#	Type	Referentie	Resultaat
8.1	Mengmonster	KU23158-1	Geen asbest

Beschrijving	Pleisterwerk
Omgeving	Binnen
Primaire drager	Binnenwand
