Asbestinventarisatetest

Mevrouw Courtmanspark 63, 9200 Dendermonde

Attestnummer : **20260318-000184.000**
Uitgegeven op : **18.03.2026**
Geldig tot : **Onbeperkt (tenzij de toestand wijzigt)**

Asbestveilig (maar mogelijk niet asbestvrij)

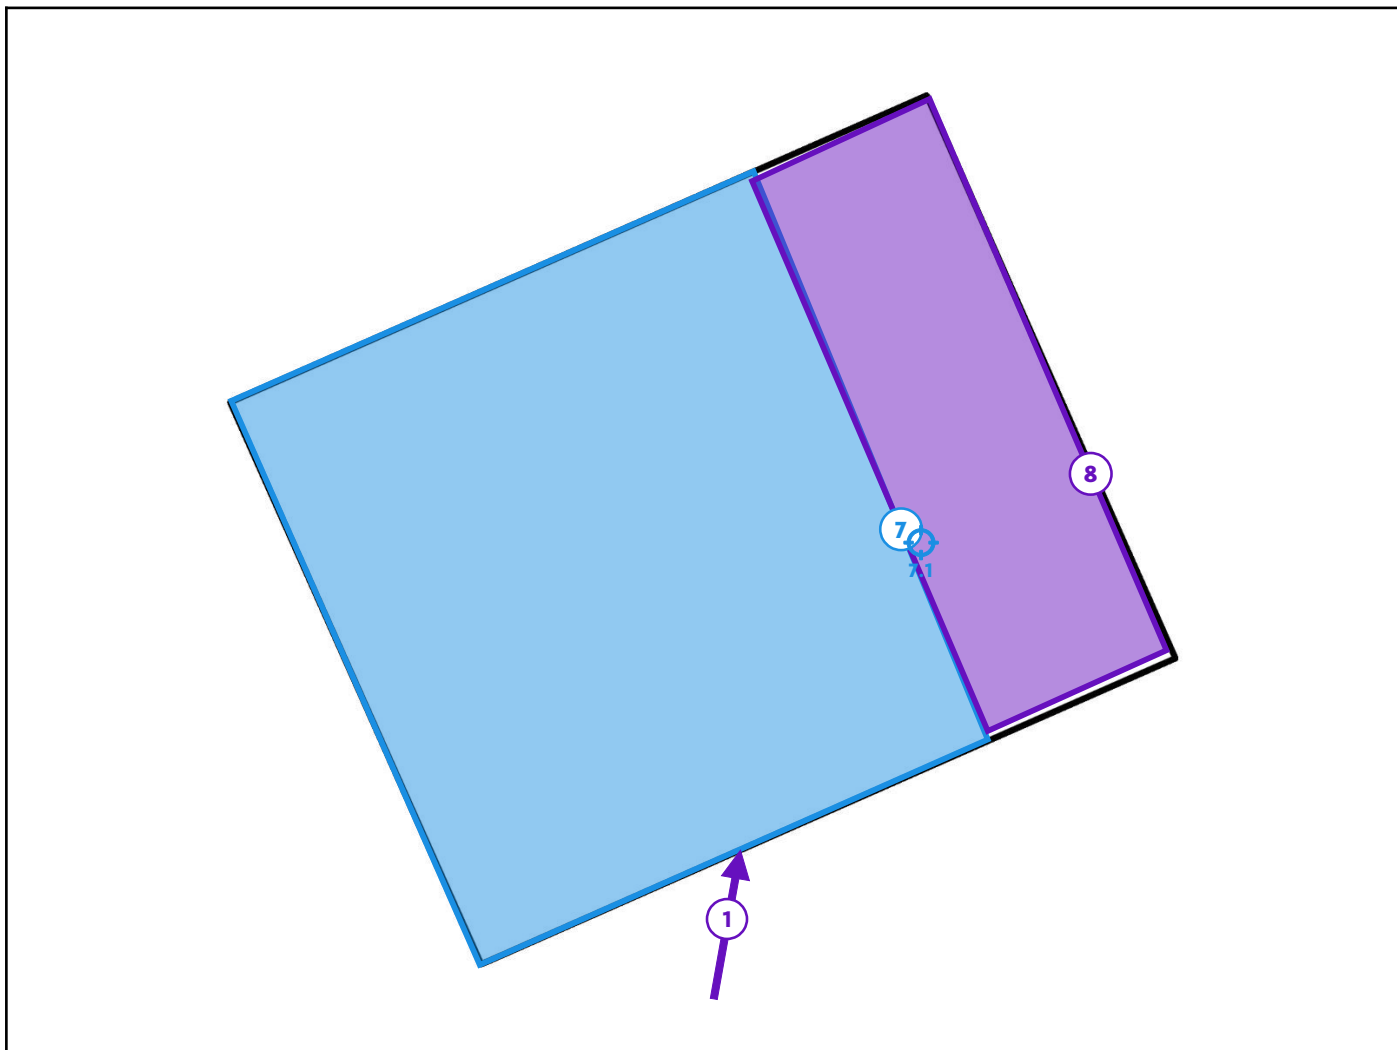
Plan 1.8: Dakenplan

Beschrijving	Type	Actie
1. Schouw	Beperking	-
7. Dakleien	Geen asbest	-
7.1 Code: M4	Puntmonster	-
8. EPDM platdak	Overige ruimte of materiaal	-

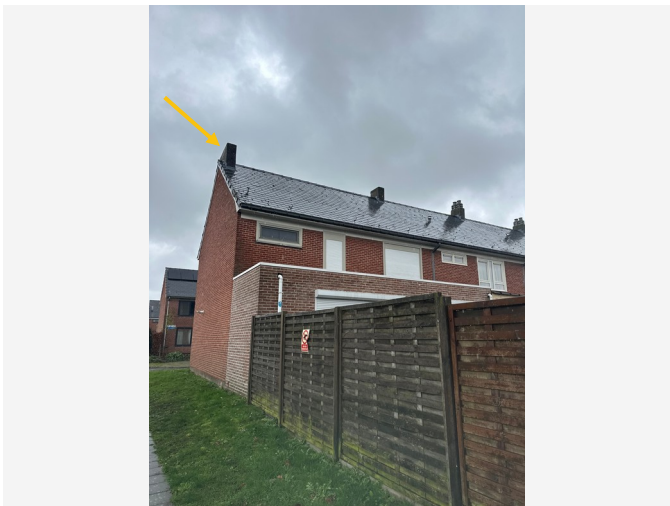
Situeringfoto

Permanente beperking

Reden: Het te onderzoeken materiaal situeert zich hoger dan 3,50 m te rekenen vanaf een veilige ondergrond

Uitleg van de asbestdeskundige: De schouw bevat binnenin mogelijk een rookgaskanaal in asbestcement, ook aan de btuienzijde kunnen er asbestverdachte toepassing zijn. Laat dit bij werken onderzoeken door een bevoegd technicus. De opstelling is asbestVERDACHT.

(Asbest)materiaal	Buis, koker, leiding, pijp, doorvoer
Karakterisatie	Asbest (verdacht)
Primaire drager	HVAC infrastructuur en uitrusting

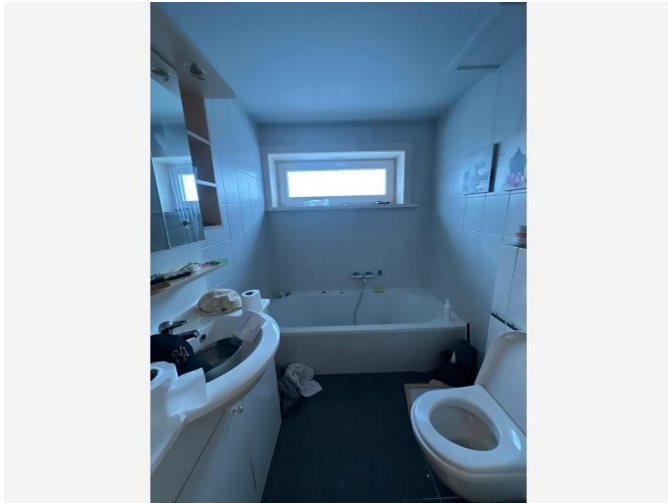
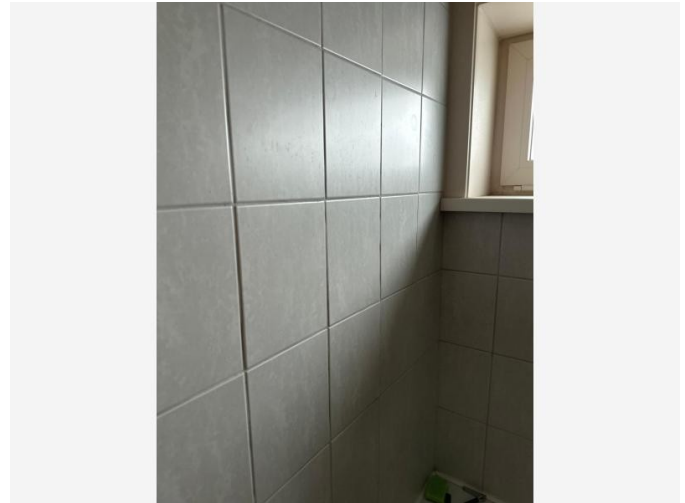
Informatie over een materiaal dat de asbestdeskundige niet kan waarnemen of vaststellen

Afwerking met een intacte faÃ # A~encetegels zonder zichtbare beschadigingen. Controle en monsternamen van de lijmlaag is enkel mogelijk mits uitbreiding naar een aanvullend destructief onderzoek.

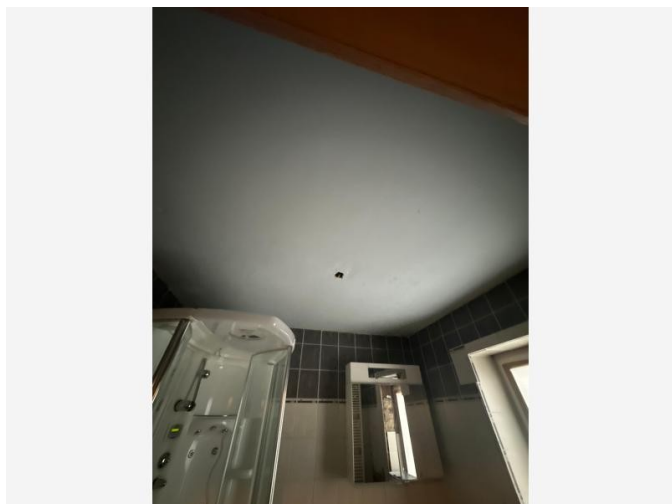
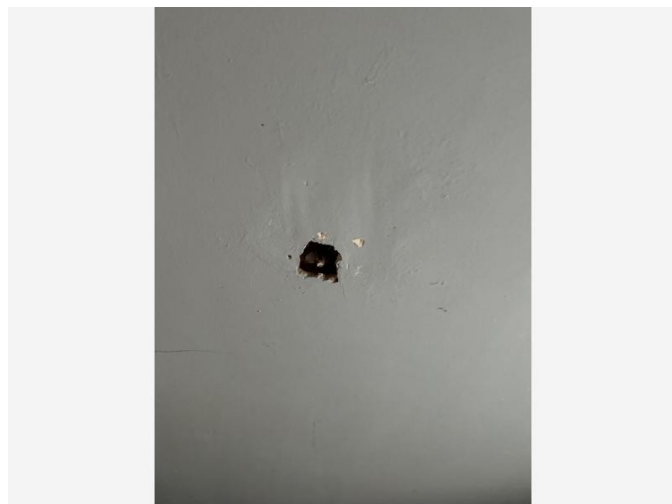
Fiche 4: Pleisterwerk plafonds

Geen asbest

#	Type	Referentie	Resultaat
4.1	Mengmonster	M2	Geen asbest

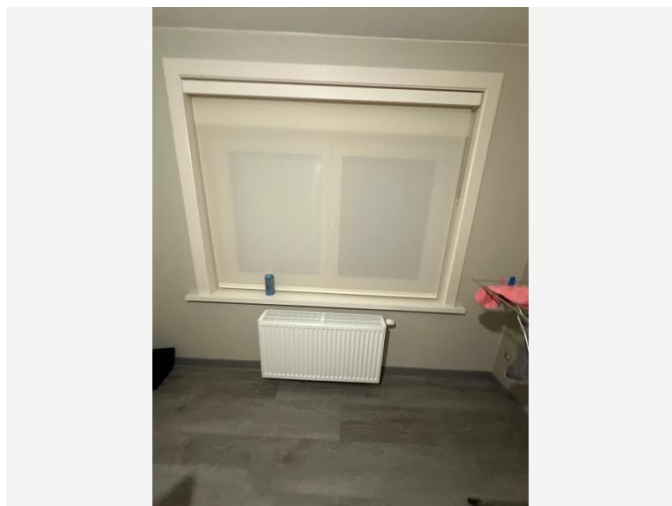
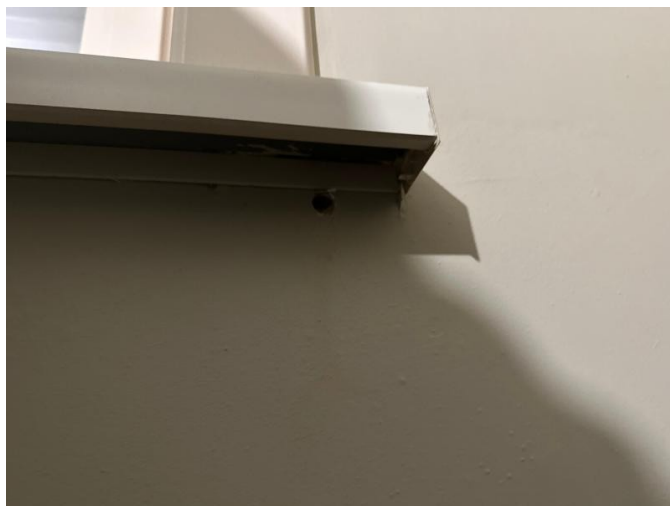
Fiche 5: Pleisterwerk wanden

Geen asbest

#	Type	Referentie	Resultaat
5.1	Mengmonster	M1	Geen asbest

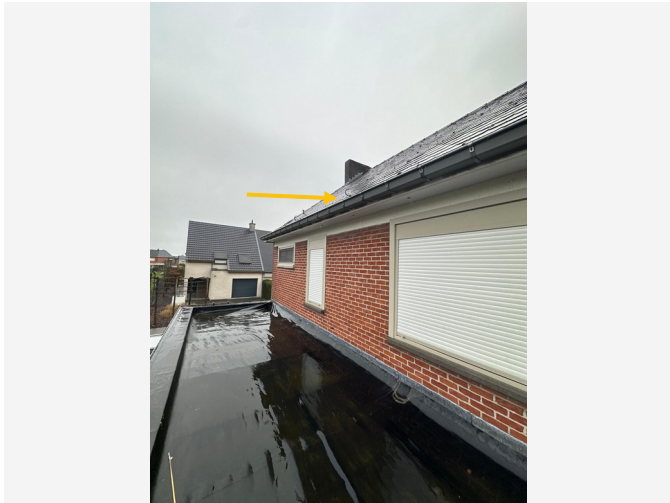
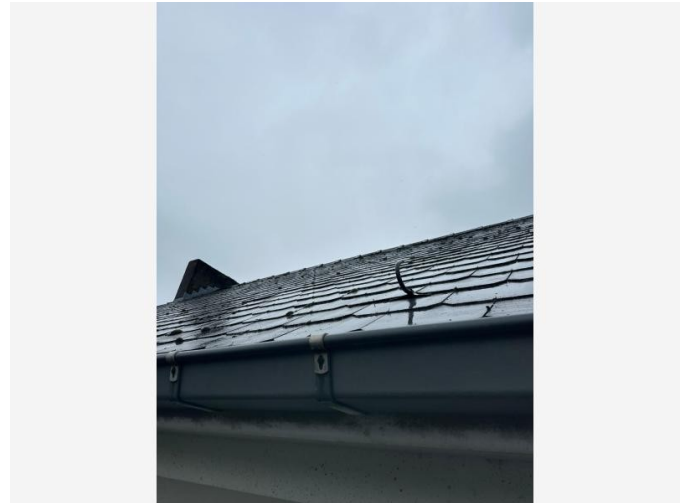
Fiche 6: Onderdak (woning)

Geen asbest

#	Type	Referentie	Resultaat
6.1	Puntmonster	M3	Geen asbest

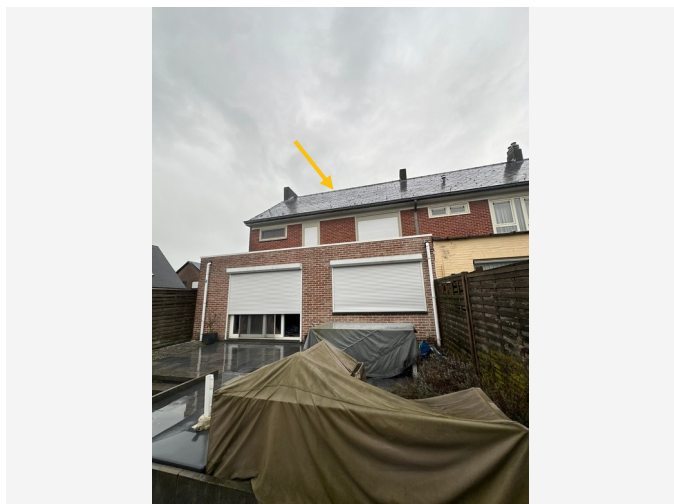
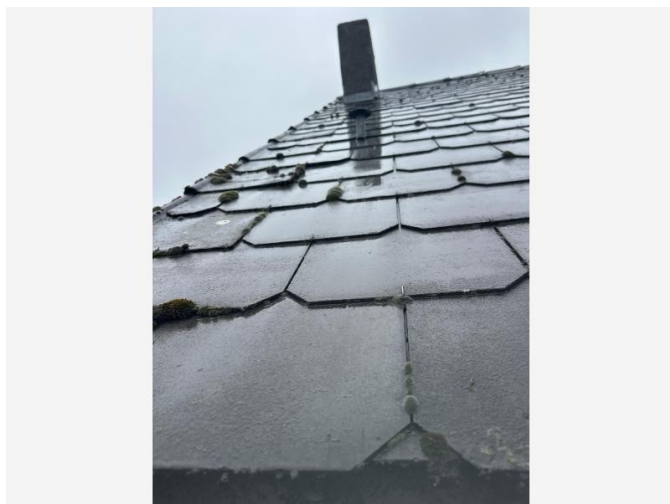
Fiche 7: Dakleien

Geen asbest

#	Type	Referentie	Resultaat
7.1	Puntmonster	M4	Geen asbest

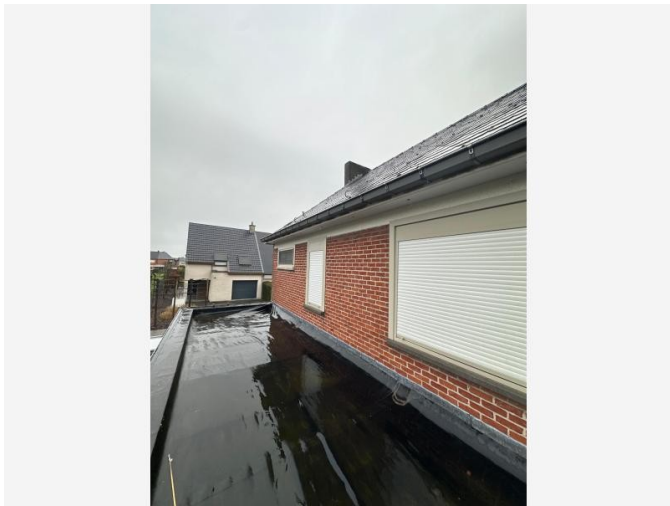
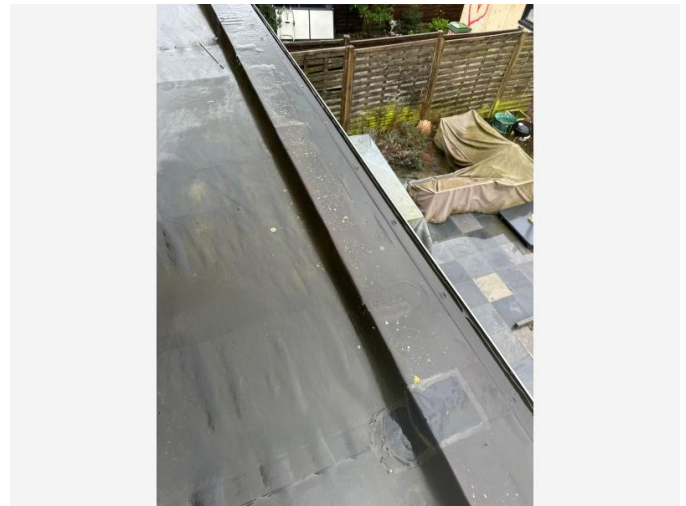
Beschrijving	Notitie	Terug te vinden op plannen
Fiche 8: EPDM platdak	Het plat dak heeft een laag EPDM als dakbedekking. Deze is niet asbesthoudend.	Plan 1.8: Dakenplan Plan 2.2: Dakenplan
Fiche 9: Rookgaskanaal (niet verdacht)	Het rookgaskanaal is niet asbestverdacht.	Plan 1.2: Gelijkvloers
Fiche 10: CV-brander (niet verdacht)	De CV-brander bevat geen asbestverdachte materialen. Deze is uit 2007.	-
Fiche 11: Afdichtingsmateriaal ramen	Alle ramen werden recent vervangen. Het gebruikte afdichtingsmateriaal is niet verdacht.	-
Fiche 12: Leidingisolatie	De aanwezige leidingisolatie is niet verdacht.	-
