# Asbestinventarisatattest

Te Couwelaarlei 101, 2100 Antwerpen  
Gemeenschappelijke delen

Attestnummer : 20260601-000107.000

Uitgegeven op : 01.06.2026

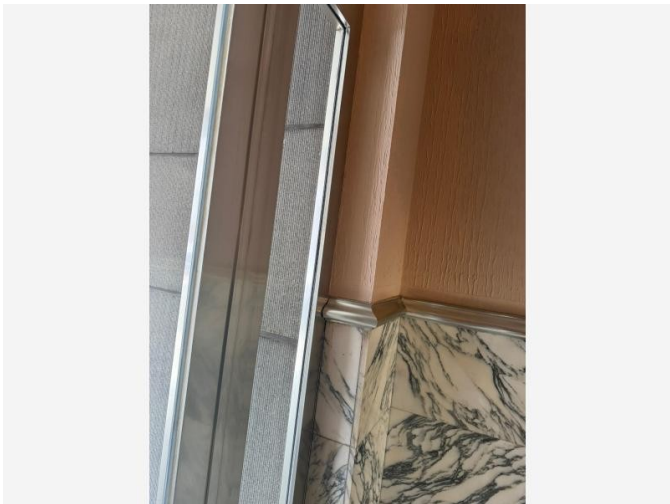
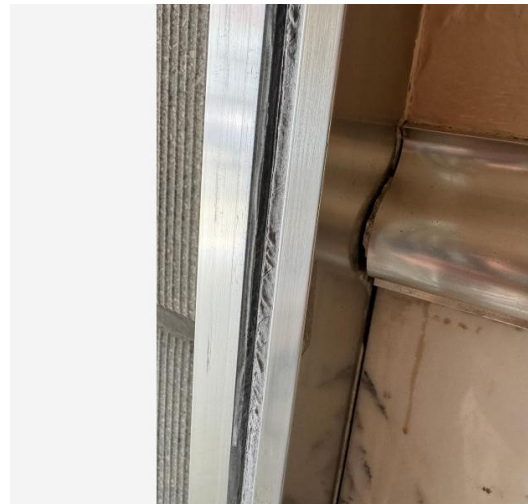
| Fiche 1: Mastiek..... | 35 |

Het asbestmateriaal valt onder de mijlpaal van 2040.

Verwijderen

- Zorg voor een veilig beheer. Vermijd het beschadigen van het asbestmateriaal. Controleer de toestand jaarlijks op wijzigingen.

- Eenvoudige handelingen: mag via doe-het-zelf of door werknemer(s) met opleidingsattest eenvoudige handelingen  
Eenvoudige handelingen: mag via doe-het-zelf of door werknemer(s) met opleidingsattest eenvoudige handelingen

Er is de noodzaak om de nodige en geschikte PBM's te dragen, dit wil zeggen een minimum van FP3 voor het mondmasker, het materiaal fixeren alvorens te verwijderen en in een dubbel verpakte zak afvoeren als asbesthoudend materiaal. Doe deze verwijdering ook niet wanneer der derden in de buurt zijn. Men moet zich goed informeren naar de geldende regels voor asbestinzameling. Zie ook

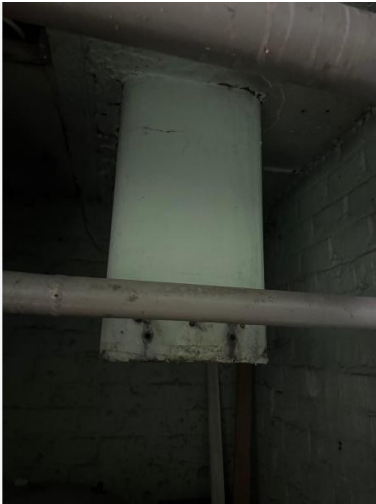
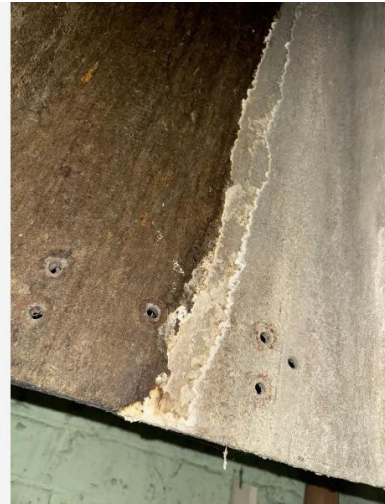
| Fiche 2: Vuilschachten..... | 38 |

| Identificatiemethode | <p>De asbestdeskundige beoordeelt het materiaal als asbestverdacht en dus asbesthoudend, en dit zonder monstername.</p> <p>Motivatie: De opdrachtgever weigert om het materiaal te laten bemonsteren.</p> |

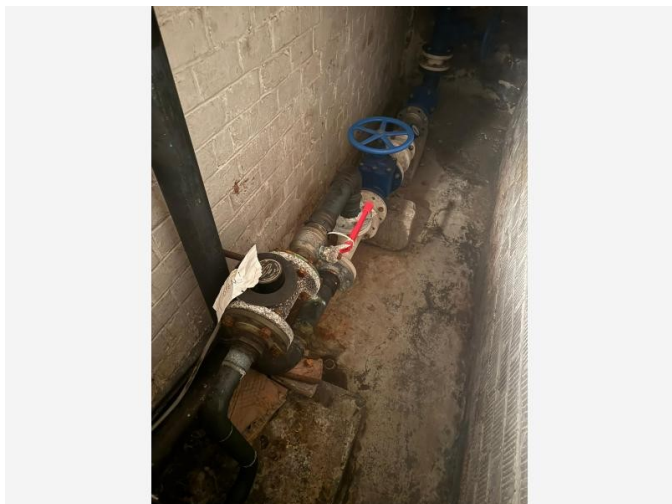
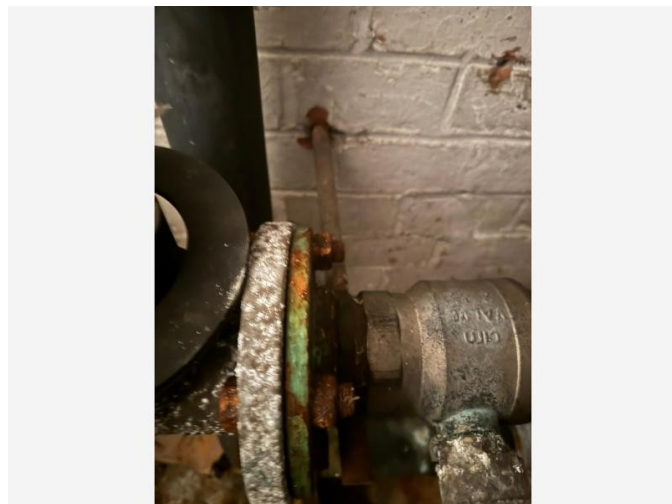
| Fiche 3: Pakkingen..... | 41 |

| Identificatiemethode | <p>De asbestdeskundige beoordeelt het materiaal als asbestverdacht en dus asbesthoudend, en dit zonder monsternamen.</p> <p>Motivatie: De opdrachtgever weigert om het materiaal te laten bemonsteren.</p> |

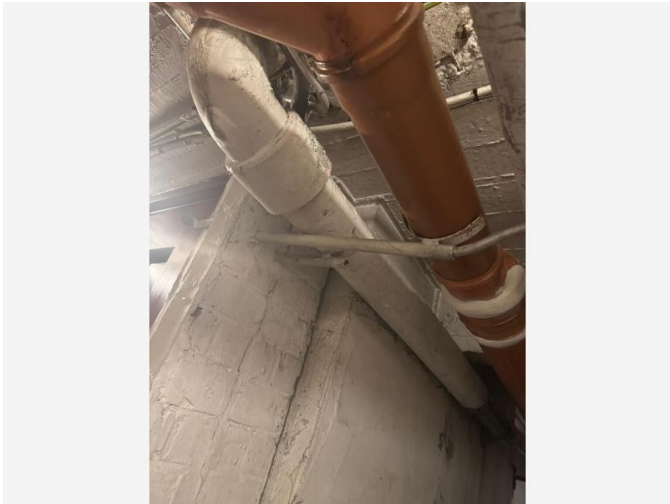
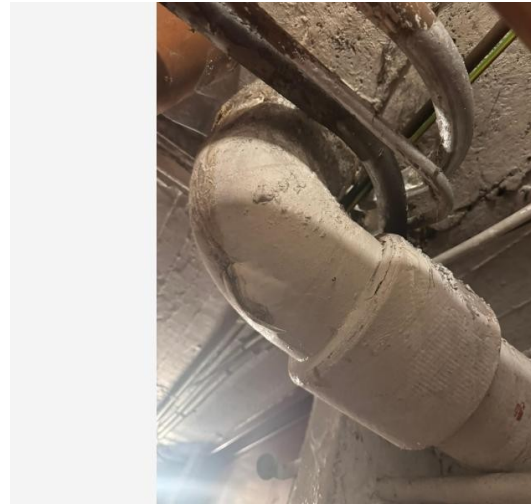
| Fiche 4: Buizen vezelcement..... | 44 |

| Identificatiemethode | <p>De asbestdeskundige beoordeelt het materiaal als asbestverdacht en dus asbesthoudend, en dit zonder monstername.</p> <p>Motivatie: Er is een onderzoeksbepmerking die monstername verhindert; De asbestdeskundige kan geen volledige risicobeoordeling uitvoeren van het materiaal.</p> |

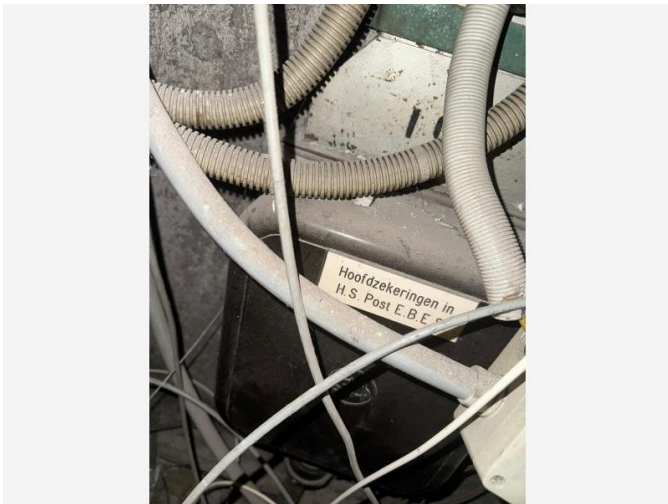
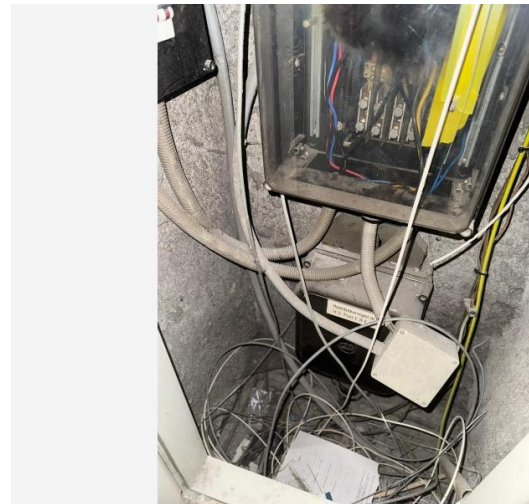
| Fiche 5: Bakeliet..... | 47 |

| Identificatiemethode | <p>De asbestdeskundige beoordeelt het materiaal als asbestverdacht en dus asbesthoudend, en dit zonder monstername.</p> <p>Motivatie: De monstername brengt andere schade aan dan schade die inherent is aan de monstername.</p> |

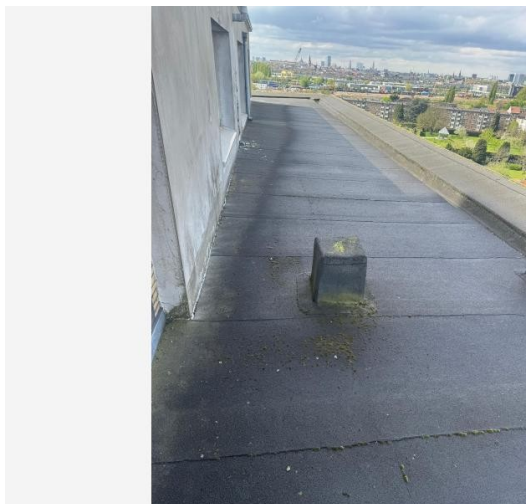
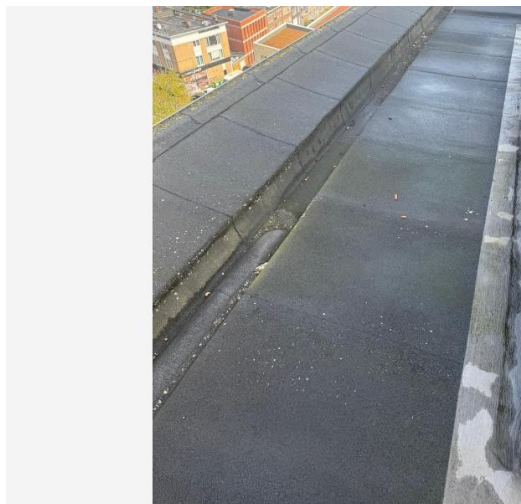
| Fiche 6: Roofing..... | 50 |

| Identificatiemethode | <p>De asbestdeskundige beoordeelt het materiaal als asbestverdacht en dus asbesthoudend, en dit zonder monstername.</p> <p>Motivatie: De monstername brengt andere schade aan dan schade die inherent is aan de monstername.</p> |

- Eenvoudige handelingen: enkel door erkend asbestverwijderaar  
Extra staalname aan te raden, echter groot risico op infiltraties

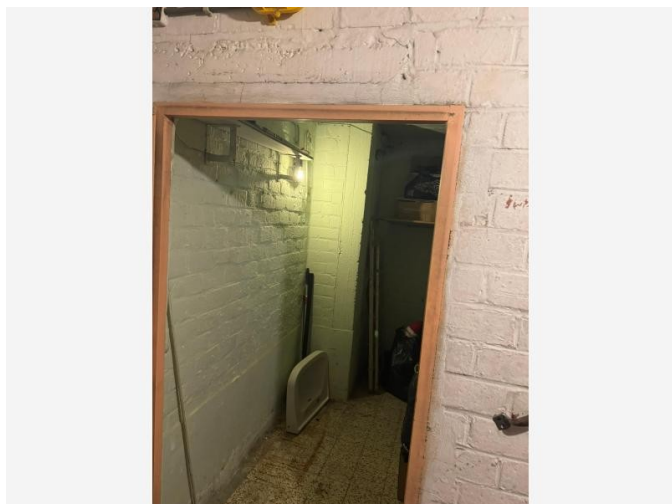
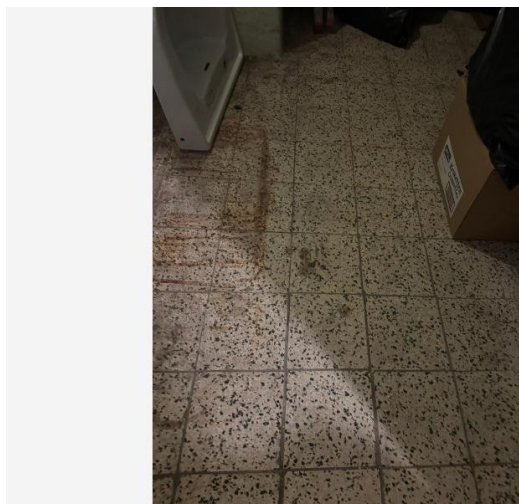
| Fiche 8: Lijm tegels..... | 56 |

| Basis voor advies | Beoordeling op basis van expertise, zonder een vaststelling door de asbestdeskundige. |

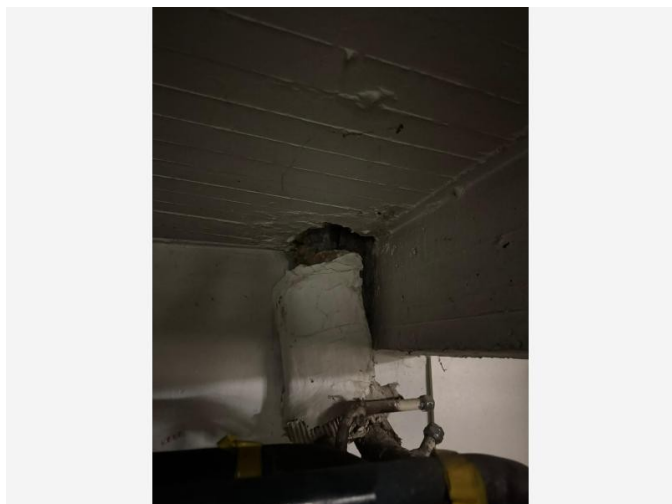
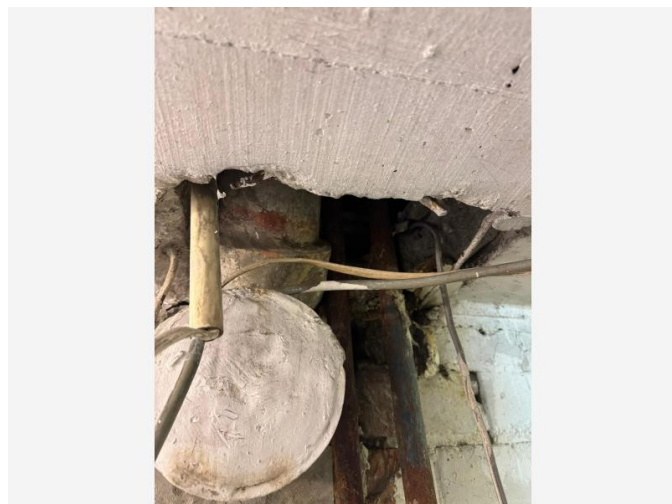
| Fiche 12: Schachten..... | 64 |

| Opmerking | Deze schachten komen hoofdzakelijk uit in de privatieve kelder van het handelspand op het gelijkvloers. |

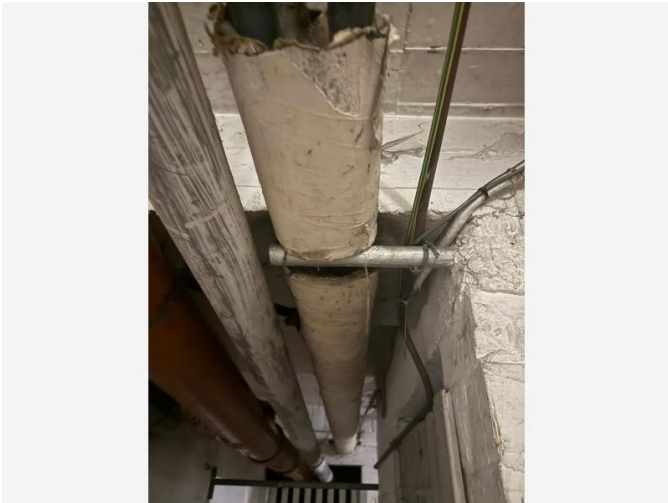
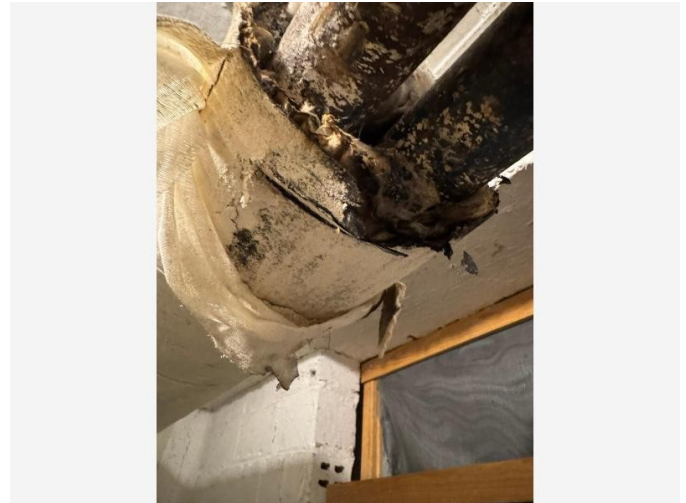
## Fiche 14: Leidingisolatie

Geen asbest

| Opmerking | De leidingisolatie werd verwijderd door een erkend verwijderaar. Hiervoor werden de nodige attesten aangeleverd. |

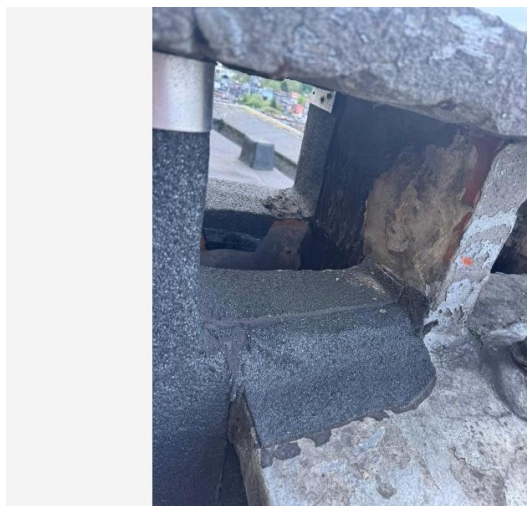
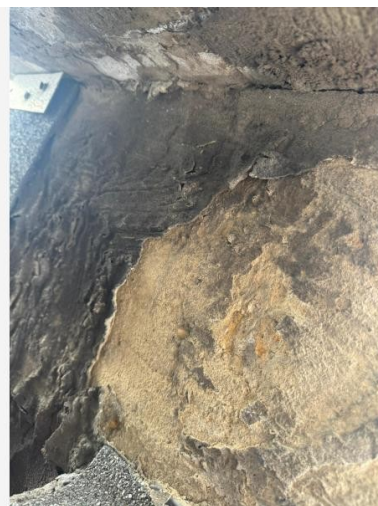
| Fiche 17: Schouw..... | 74 |

| Opmerking | Dit is geen representatieve staalname voor de gehele schouw, dit is enkel waar de ADI aan kon zonder destructieve handelingen te moeten stellen (helemaal bovenaan op het dak). |

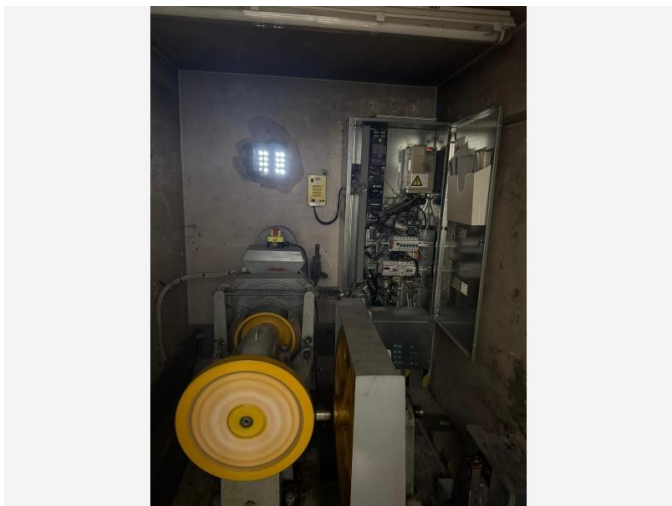
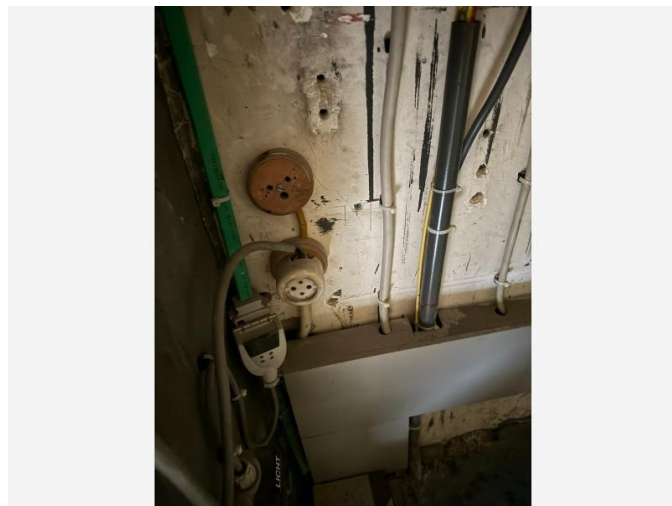
## Fiche 21: Lift

| Beschrijving | Notitie | Terug te vinden op plannen |
|---|---|---|
| Fiche 21: Lift | De machinekamers werden bezocht en hier werden (buiten de bakeliet, zie desbetreffende fiche) geen asbestverdachte materialen aangetroffen. | Plan 1.1: Kelder<br>Plan 1.3: Te Couwelaarlei - verdieping 1<br>Plan 1.4: Te Couwelaarlei - verdieping 2<br>Plan 1.5: Te Couwelaarlei - verdieping 3<br>Plan 1.6: Te Couwelaarlei - verdieping 5.<br>Plan 1.7: Te Couwelaarlei - verdieping 7<br>Plan 1.9: Te Couwelaarlei - verdieping 6<br>Plan 1.11: Te Couwelaarlei - verdieping 4<br>Plan 1.12: Te Couwelaarlei - verdieping 9<br>Plan 2.2: Craeybeckxlaan 71 - verdieping 1<br>Plan 2.3: Craeybeckxlaan 71 - verdieping 2<br>Plan 2.4: Craeybeckxlaan 71 - verdieping 3<br>Plan 2.5: Craeybeckxlaan 71 - verdieping 4<br>Plan 2.6: Craeybeckxlaan 71 - verdieping 5<br>Plan 2.7: Craeybeckxlaan 71 - verdieping 6<br>Plan 2.8: Craeybeckxlaan 71 - verdieping 7<br>Plan 2.9: Craeybeckxlaan 71 - verdieping 8<br>Plan 2.10: Craeybeckxlaan 71 - verdieping 9 |
