# Asbestinventarisatattest

Te Couwelaarlei 101/8, 2100 Antwerpen

Attestnummer : 20260427-000532.000

Uitgegeven op : 27.04.2026

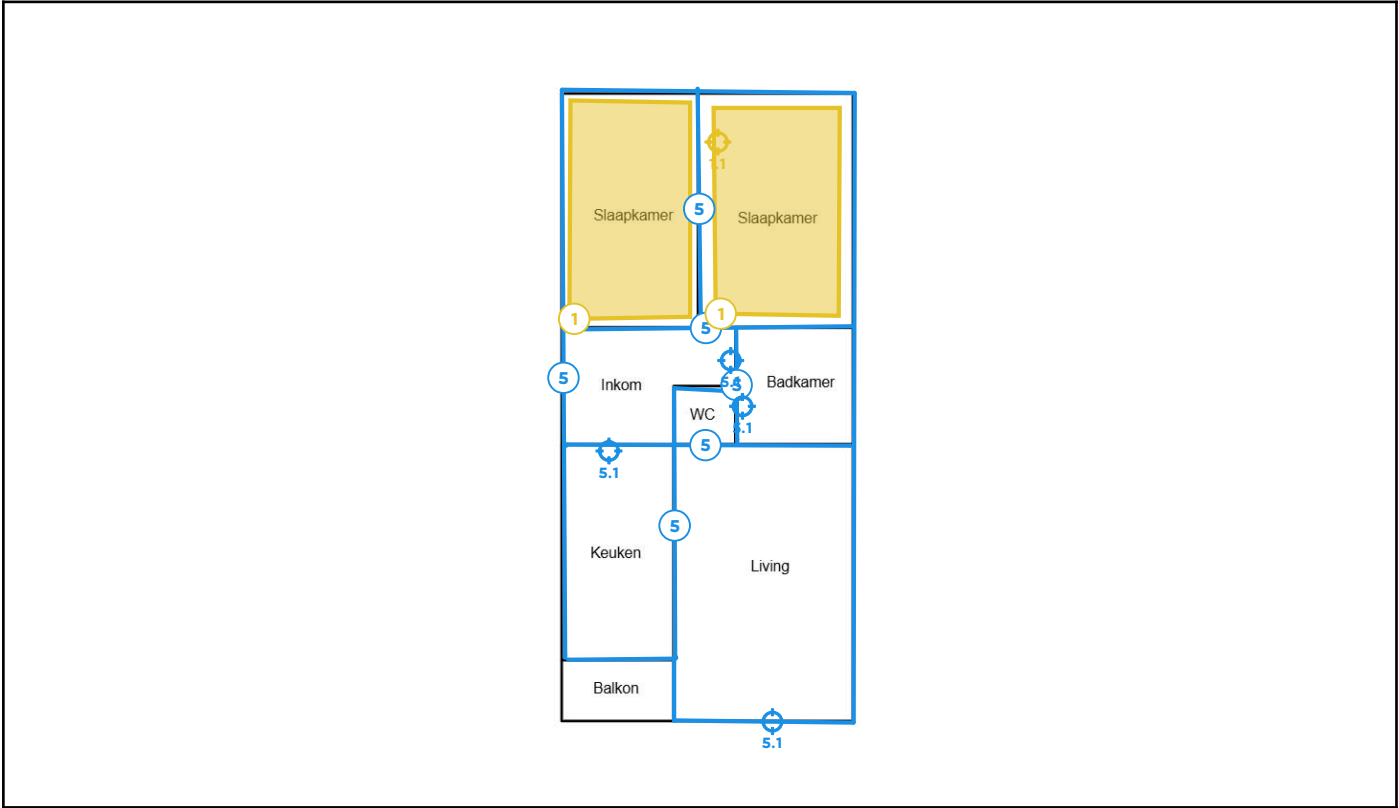
# Plan 1.1: Grondplan

| Beschrijving | Type | Actie |
|---|---|---|
| 1. Vloertegels en zwarte lijm | Asbestmateriaal | Zorgvuldig beheren |
| 5. Pleisterwerk wanden | Geen asbest | - |

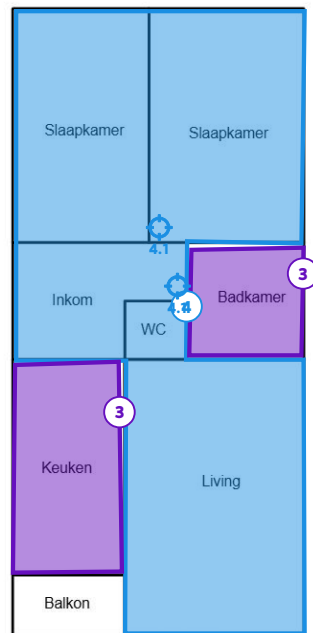
## Plan 1.2: Grondplan - plafonds

| Beschrijving | Type | Actie |
|---|---|---|
| 3. Verlaagde plafonds: hout/pvc | Advies | - |
| 4. Pleisterwerk plafonds | Geen asbest | - |

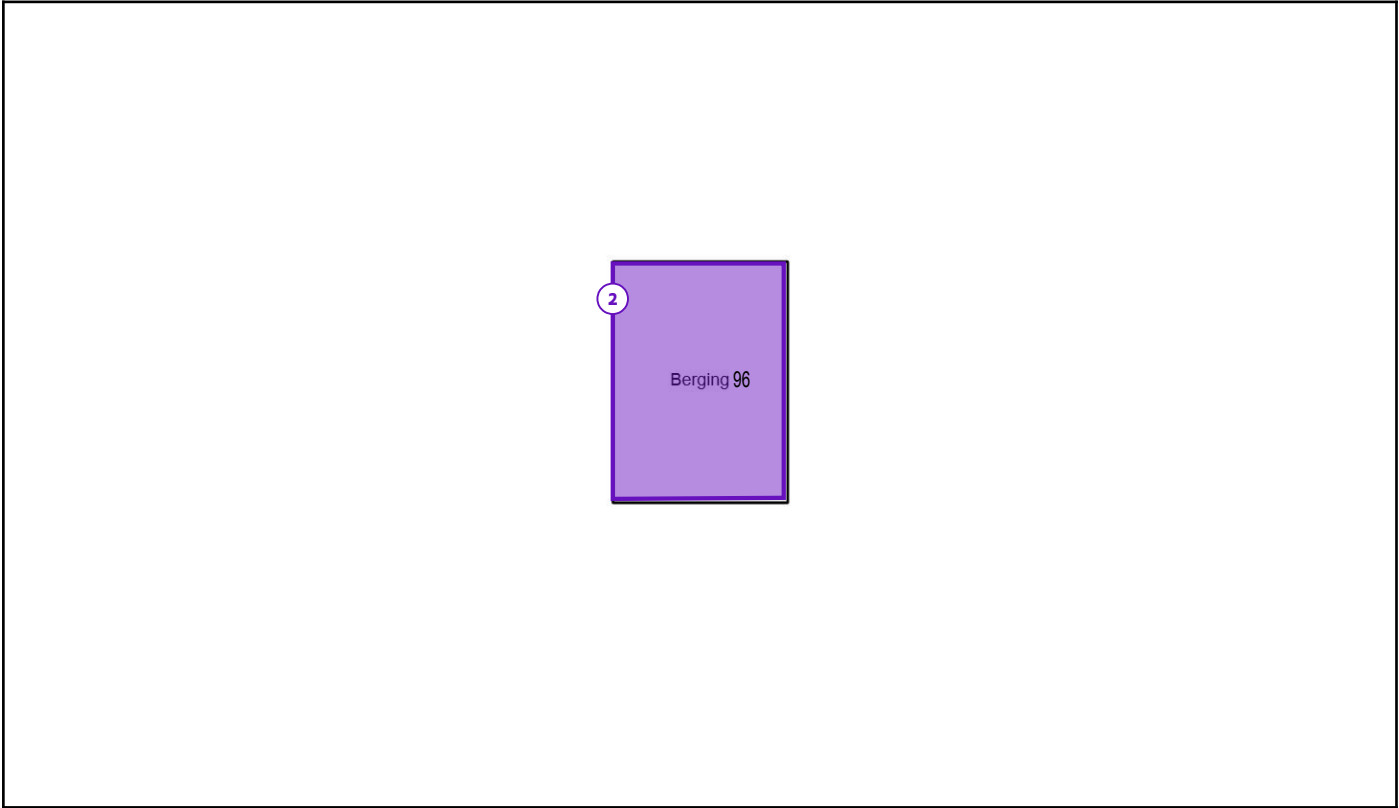
# Plan 1.3: Berging

| Beschrijving | Type | Actie |
|---|---|---|
| 2. Berging niet betreedbaar wegens werken | Beperking | - |

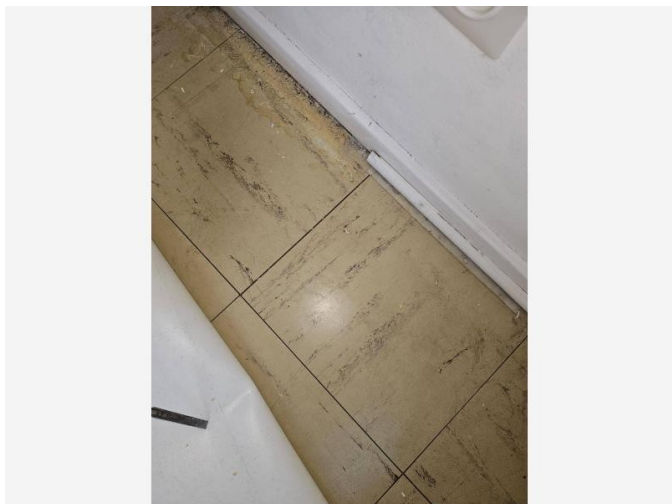
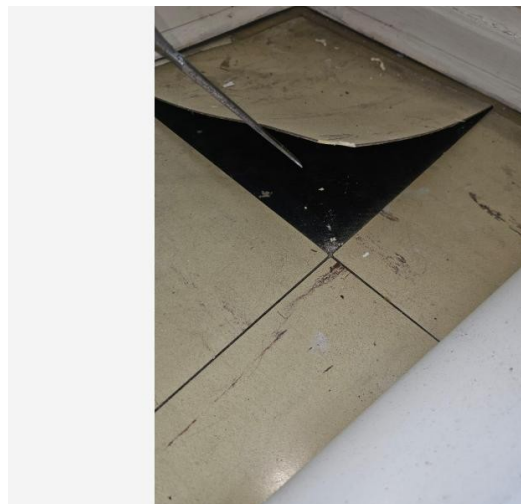
Overzichtsfoto

Detailfoto

Het asbestmateriaal valt onder de mijlpaal van 2040.

Zorgvuldig beheren

| Eindbeoordeling materiaalrisico | Zeer laag materiaalrisico en/of zeer lage kans op vezelvrijgave |

| Gebondenheid | Categorie 1: hechtgebonden in oorsprong |
| Asbestsoort (vezeltype) | Alleen chrysotiel aanwezig |
| Asbestconcentratie | Laag (< 50%) |
| Afschermingsgraad van het gehele materiaal | Niet-stootvaste afscherming |
| Toestand van het materiaal | Licht beschadigd, licht verweerd. Intacte calciumsilicaatplaat of materiaal met categorie 3-gebondenheid |

| # | Type | Referentie | Resultaat |
|---|---|---|---|
| 1.1 | Puntmonster | MM04 | Chrysotiel |

- Zorg voor een veilig beheer. Vermijd het beschadigen van het asbestmateriaal. Controleer de toestand jaarlijks op wijzigingen.

- Hermetische zone (erkend asbestverwijderaar)  
Deze toepassing mag uitsluitend door een erkende asbestverwijderaar via de methodiek van hermetische zone verwijderd worden omdat verwijdering via de methodiek van eenvoudige handelingen en/of couvousezakmethode niet toegelaten is. De verwijdering leidt automatisch tot een verhoogd risico op vrijgave van asbestvezels (maximale concentratie 0,01 vezels/cm - CODEX Art. VI.3-54). (Bron: CODEX - Art. VI.3-61.- par 1.).

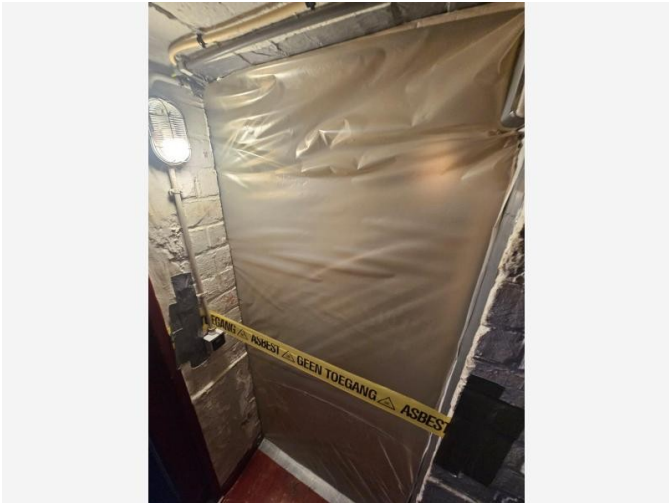
*Situeringsfoto*

#### Tijdelijke beperking

**Reden:** Werken

**Uitleg van de asbestdeskundige:** Tijdens de expertise was er een asbestverwijdering bezig in de kelder. Alle toegangen waren afgesloten.

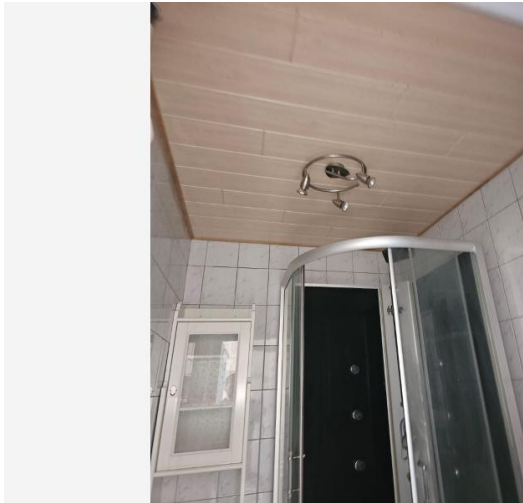
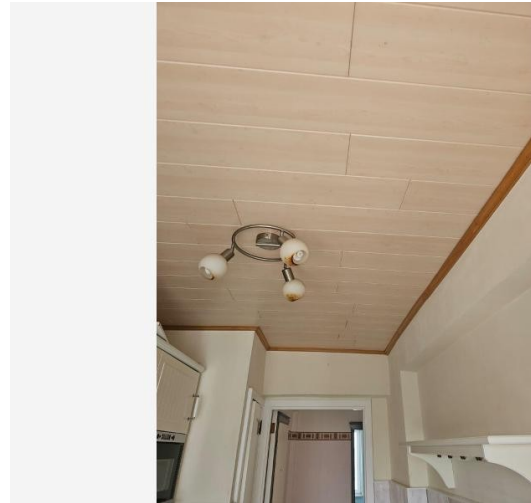
*Situeringfoto*

*Detailfoto*

### Informatie over een materiaal dat de asbestdeskundige niet kan waarnemen of vaststellen

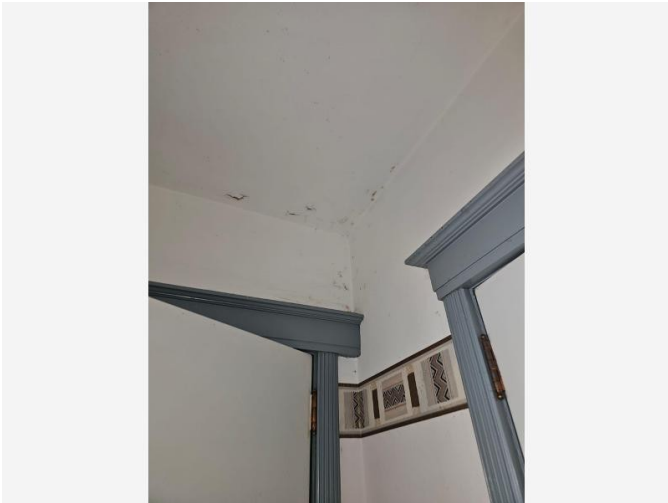
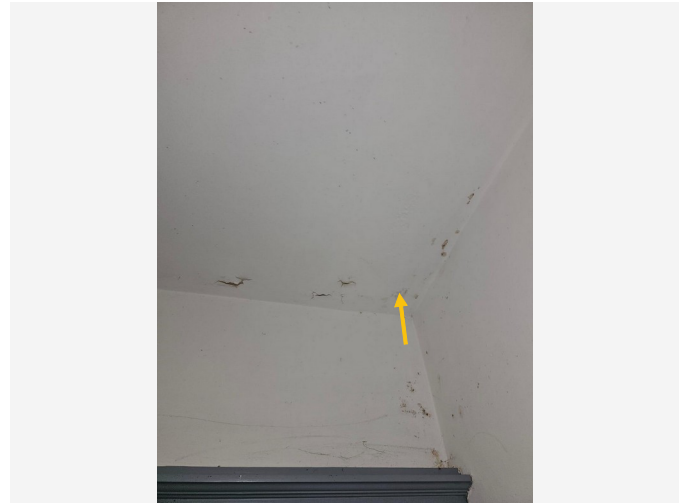
## Fiche 4: Pleisterwerk plafonds

Overzichtsfoto

Detailfoto

Geen asbest

| # | Type | Referentie | Resultaat |
|---|---|---|---|
| 4.1 | Mengmonster | MM02 | Geen asbest |

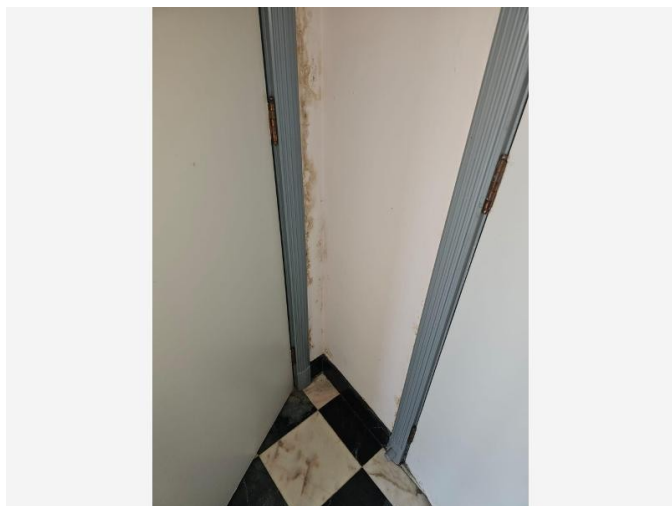
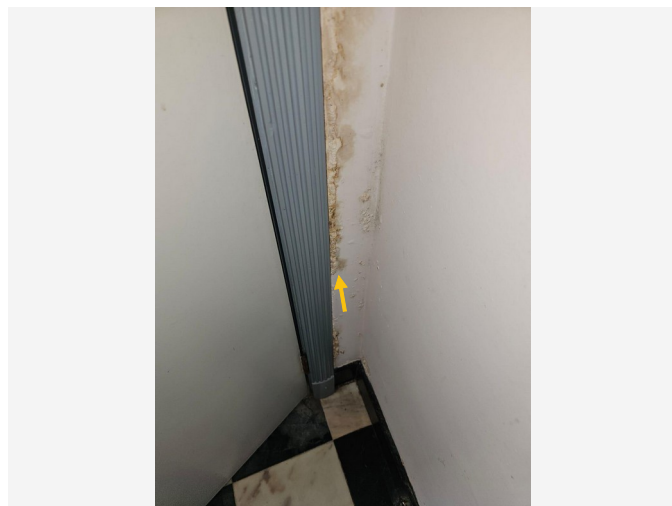
## Fiche 5: Pleisterwerk wanden

Overzichtsfoto

Detailfoto

Geen asbest

| # | Type | Referentie | Resultaat |
|---|---|---|---|
| 5.1 | Mengmonster | MM01 | Geen asbest |

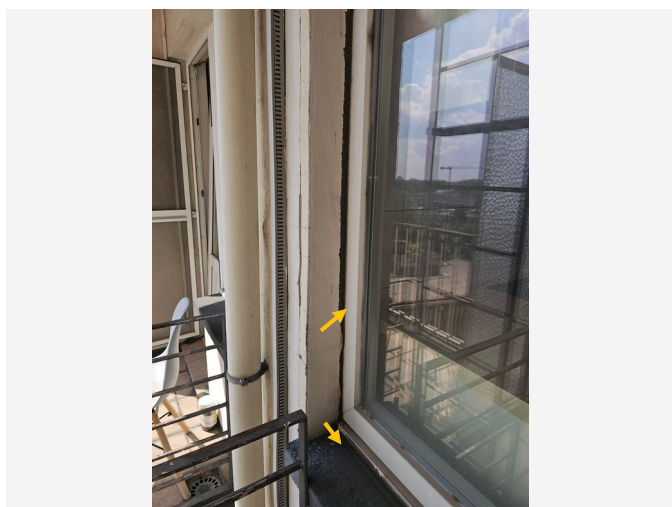
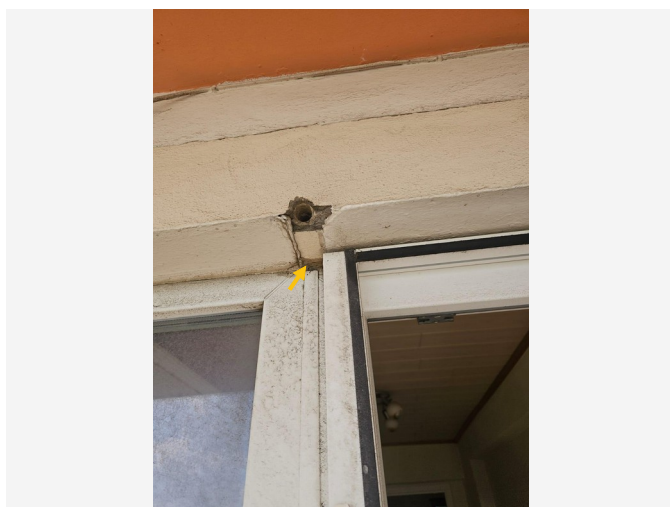
### Fiche 6: Afdichtingsmateriaal: niet asbesthoudend

*Situeringfoto*

*Detailfoto*
