Asbestinventarisatetest

Vinkenlaan 88, 1800 Vilvoorde

Attestnummer : 20260204-000006.000

Niet-asbestveilig

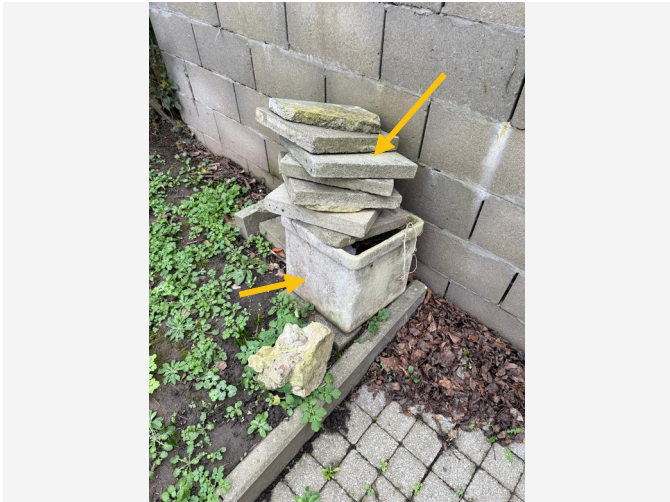
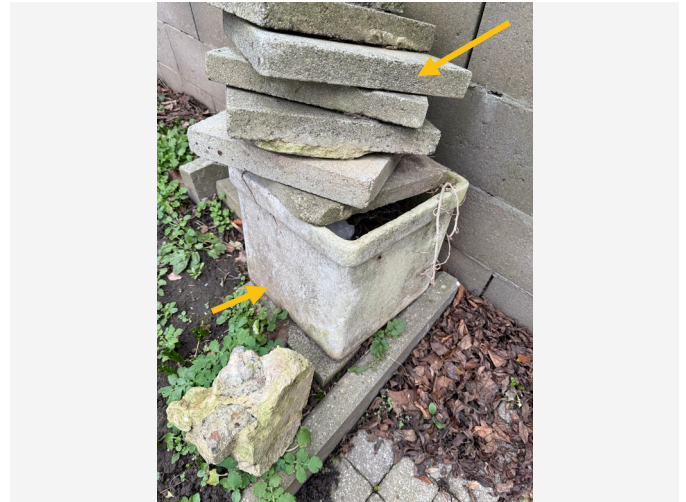
Fiche 1: bloembak in asbestcement en asbestverdachte restanten

Asbestmateriaal - afvalstof

Het asbestmateriaal valt onder de mijlpaal van 2040.

Beschrijving	bloembak in asbestcement en asbestverdachte restanten
Type afvalstof	Betreft stock-voorraad of gedemonteerde asbestmaterialen
Aanwezige resten	Er staat nog een oude bloembak uit asbestcement.
Omgeving	Buiten
Primaire drager	Bodem
Asbestmaterialen	<ul style="list-style-type: none">• Bak, reservoir, kuip, bloembak
Bindmiddel van asbestmateriaal	Cement
Gebondenheid op basis van bindmiddel	Hecht
Hoeveelheid (gewicht - aantal)	<ul style="list-style-type: none">• 4,00 kg - 1 stuk
Totaal gewicht	4,00 kg
Eenvoudig bereikbaar	Ja
Identificatiemethode	De asbestdeskundige beoordeelt het materiaal als asbestverdacht en dus asbesthoudend, en dit zonder monstername.

Dringend verwijderen

- Verwijder het asbestafval.

- Eenvoudige handelingen: mag via doe-het-zelf of door werknemer(s) met opleidingsattest eenvoudige handelingen
Dubbel verpakt afvoeren. Niet breken.

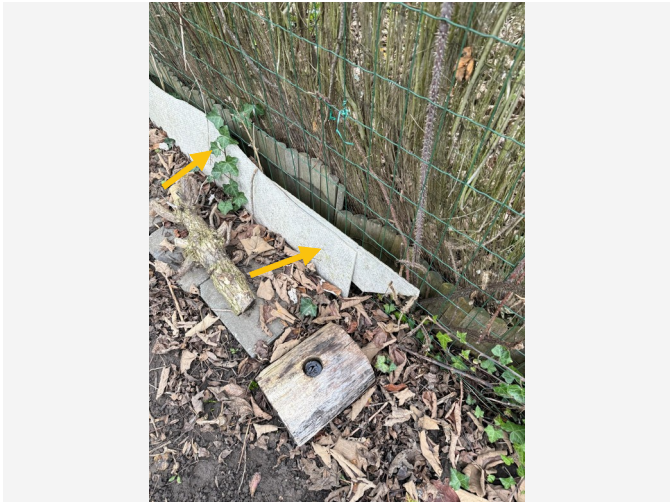
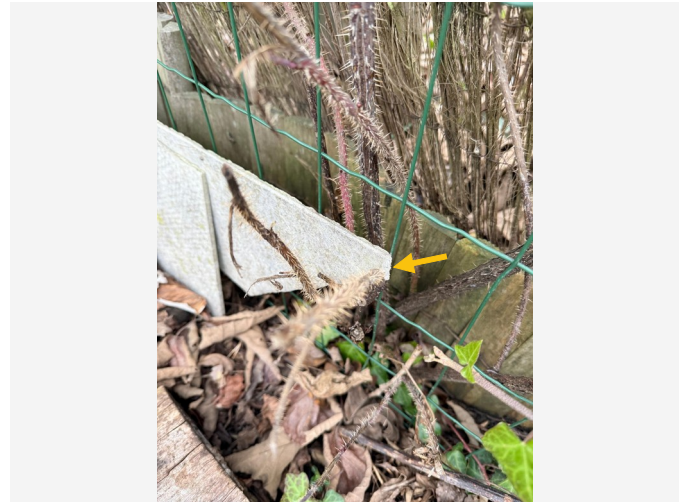
Fiche 2: vezelcementen platen type Menuiserite in tuin

Asbestmateriaal - afvalstof

Het asbestmateriaal valt onder de mijlpaal van 2040.

Beschrijving	vezelcementen platen type Menuiserite in tuin
Type afvalstof	Betreft stock-voorraad of gedemonteerde asbestmaterialen
Aanwezige resten	Er liggen nog asbesthoudende platen in vezelcement
Omgeving	Buiten
Primaire drager	Bodem
Asbestmaterialen	<ul style="list-style-type: none">• Plaat, paneel, tablet - Type Menuiserite
Bindmiddel van asbestmateriaal	Cement
Gebondenheid op basis van bindmiddel	Hecht
Hoeveelheid (gewicht - aantal)	<ul style="list-style-type: none">• 25,00 kg - 1 stuk
Totaal gewicht	25,00 kg
Eenvoudig bereikbaar	Ja
Identificatiemethode	De asbestdeskundige beoordeelt het materiaal als asbestverdacht en dus asbesthoudend, en dit zonder monstername.
Opmerking	Gewicht is schatting waar geen rechten aan worden verleend

Dringend verwijderen

- Verwijder het asbestafval.

- Eenvoudige handelingen: mag via doe-het-zelf of door werknemer(s) met opleidingsattest eenvoudige handelingen
Dubbel verpakt afvoeren. Niet breken.

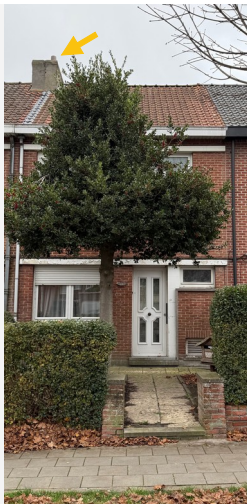
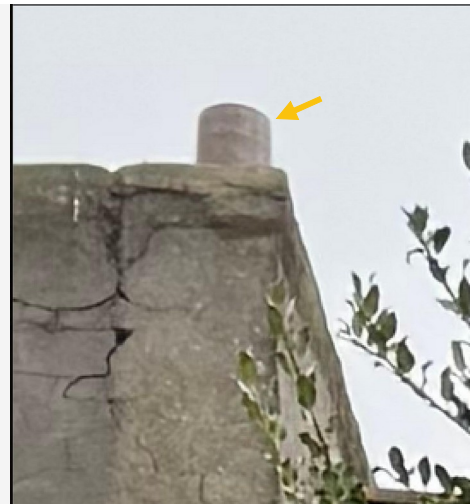
Het asbestmateriaal valt onder de mijlpaal van 2034.

Eindbeoordeling materiaalrisico	Verhoogd materiaalrisico en/of verhoogde kans op vezelvrijgave
Opmerking	Crocidoliet is een aanname bij gebrek aan staalname. Een staalname kan een andere asbestsoort met zich meebrengen en de risico beoordeling beïnvloeden

Beschrijving	rookgaskanaal uit vezelcement
Omgeving	Buiten
Primaire drager	HVAC infrastructuur en uitrusting
Asbestmateriaal	Rookgaskanaal
Bindmiddel van asbestmateriaal	Cement
Gebondenheid op basis van bindmiddel	Hecht
Hoeveelheid (lengte - omtrek - dikte - aantal)	<ul style="list-style-type: none">• 1,00 m - 65,00 cm - 1,00 cm - 1 stuk
Totaal volume	0,007 m ³
Eenvoudig bereikbaar	Ja
Bevestigingswijze	<ul style="list-style-type: none">• Verlijmd, ingegoten, versmeerd
Identificatiemethode	De asbestdeskundige beoordeelt het materiaal als asbesthoudend, en dit zonder monsternamen.
Destructieve handeling voor identificatie	Nee
Opmerking	dikte is een schatting, deze ornamenten hebben geen uniforme dikte.

Verwijderen

- Zorg voor een veilig beheer. Vermijd het beschadigen van het asbestmateriaal. Controleer de toestand jaarlijks op wijzigingen.
- Voer bijkomende staalname(s) uit.

- Eenvoudige handelingen: mag via doe-het-zelf of door werknemer(s) met opleidingsattest eenvoudige handelingen
Door aannemer met opleidingsattest en door grote oppervlakte en verwerking. Door lastige verlijming/ingemetst of ingebetoneerd is dit een lastige toepassing om in zijn geheel zonder breuken te verwijderen .

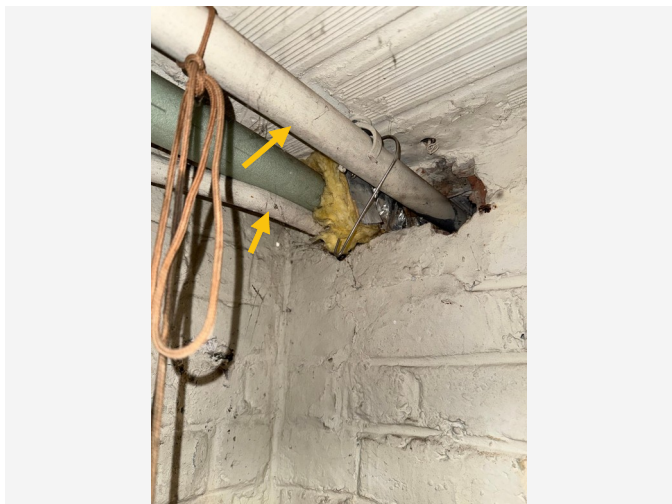
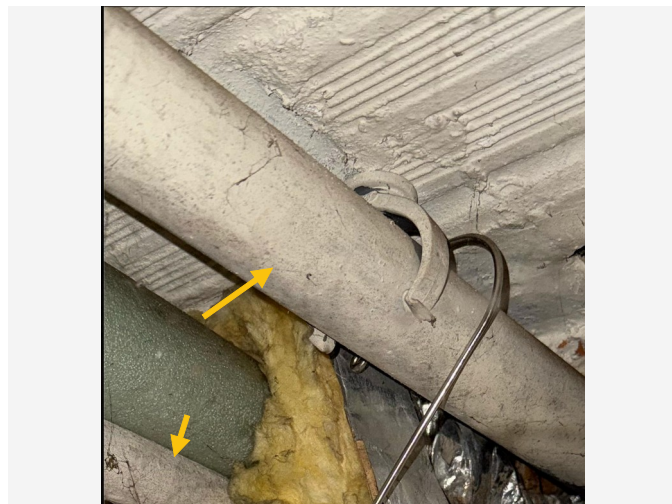
Het asbestmateriaal valt onder de mijlpaal van 2040.

Eindbeoordeling materiaalrisico	Verhoogd materiaalrisico en/of verhoogde kans op vezelvrijgave
Opmerking	Crocidoliet is een aanname bij gebrek aan staalname. Een staalname kan een andere asbestsoort met zich meebrengen en de risico beoordeling beïnvloeden

Beschrijving	Buizen in vezelcement in kelder
Omgeving	Binnen
Primaire drager	Sanitaire infrastructuur en uitrusting (toe- en afvoer)
Asbestmateriaal	Verloren bekisting - Buis, koker
Bindmiddel van asbestmateriaal	Cement
Gebondenheid op basis van bindmiddel	Hecht
Hoeveelheid (lengte - omtrek - dikte - aantal)	<ul style="list-style-type: none"> • 3,00 m - 50,00 cm - 1,00 cm - 1 stuk
Totaal volume	0,015 m ³
Eenvoudig bereikbaar	Ja
Bevestigingswijze	<ul style="list-style-type: none"> • Verlijmd, ingegoten, versmeerd • Geschroefd
Identificatiemethode	De asbestdeskundige beoordeelt het materiaal als asbesthoudend, en dit zonder monsternamen.
Destructieve handeling voor identificatie	Nee
Opmerking	<p>dikte is een schatting, deze ornamenten hebben geen uniforme dikte.</p> <p>Er werd om economische redenen geen staal genomen. Opdrachtgever begrijpt dat daarom moet worden aangenomen dat deze toepassing asbest bevat, tot tegendeel wordt bewezen.</p>

Verwijderen

- Zorg voor een veilig beheer. Vermijd het beschadigen van het asbestmateriaal. Controleer de toestand jaarlijks op wijzigingen.
- Voer bijkomende staalname(s) uit.

- Eenvoudige handelingen: mag via doe-het-zelf of door werknemer(s) met opleidingsattest eenvoudige handelingen zeer afhankelijk van de bevestiging. Voorbereiding:

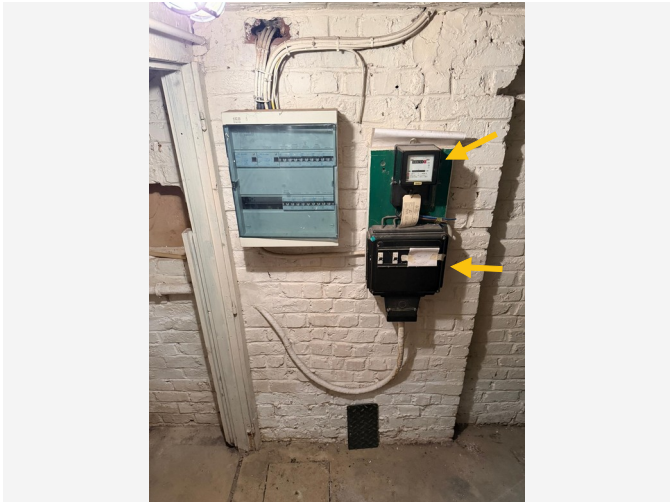
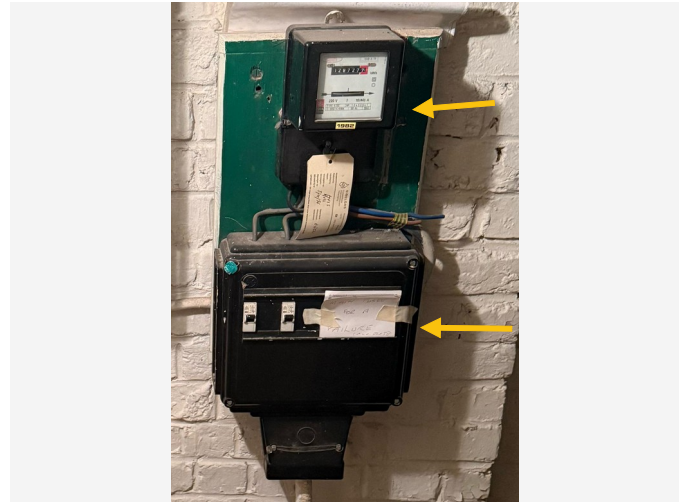
Fiche 5: Meter en zekeringskast in kunststof type Bakeliet

Asbestmateriaal

Het asbestmateriaal valt onder de mijlpaal van 2040.

Eindbeoordeling materiaalrisico	Laag materiaalrisico en/of verlaagde kans op vezelvrijgave
Opmerking	een omkasting kan er voor zorgen dat de blootstellingsgraad wijzigt in het voordeel van de eigenaar.

Beschrijving	Meter en zekeringskast in kunststof type Bakeliet
Omgeving	Binnen
Primaire drager	Communicatie en elektrische infrastructuur en uitrusting
Asbestmateriaal	Plaat, paneel, tablet - Type Bakeliet
Bindmiddel van asbestmateriaal	Kunststof of -hars
Gebondenheid op basis van bindmiddel	Hecht
Hoeveelheid (oppervlakte - dikte - aantal)	• 0,50 m ² - 1,00 cm - 1 stuk
Totaal volume	0,005 m ³
Eenvoudig bereikbaar	Ja
Bevestigingswijze	• Geschroefd
Identificatiemethode	De asbestdeskundige beoordeelt het materiaal als asbesthoudend, en dit zonder monsternamen.
Destructieve handeling voor identificatie	Nee
Opmerking	deze oppervlakte is niet gemeten maar eerder symbolisch voor alle aanwezige kasten. opgelet kasten kunnen prive-eigendom zijn maar ook soms behoren aan de nutsmaatschappij.

Zorgvuldig beheren

- Zorg voor een veilig beheer. Vermijd het beschadigen van het asbestmateriaal. Controleer de toestand jaarlijks op wijzigingen.
- Voer bijkomende staalname(s) uit.

- Eenvoudige handelingen: mag via doe-het-zelf of door werknemer(s) met opleidingsattest eenvoudige handelingen
Bij het verwijderen van oude bakeliet, is het belangrijk om strikt veiligheidsmaatregelen te volgen. Bakeliet zelf kan asbest bevatten. Hier zijn enkele stappen en voorzorgsmaatregelen die je moet nemen, in overeenstemming met de Codex over het welzijn op het werk :

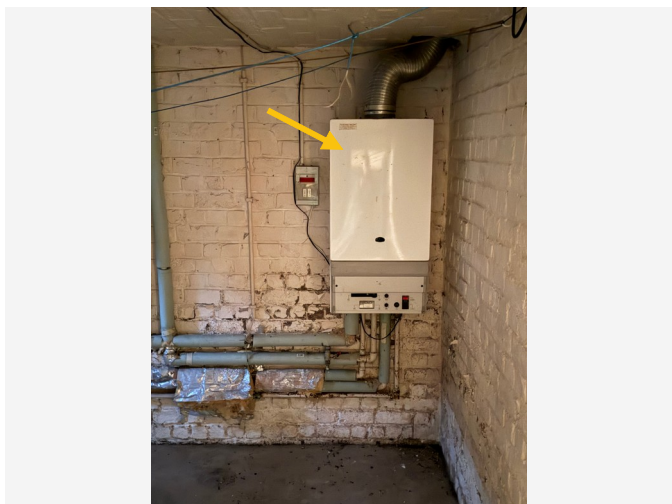
Tijdelijke beperking

Reden: Er is geen volledige risicobeoordeling mogelijk

Uitleg van de asbestdeskundige: Dit verplicht te beschrijven materiaal is niet waarneembaar waardoor er op dit ogenblik in de databank geen adviesfiche voor kan opgesteld worden. Gezien het bouwjaar is het mogelijk dat de CV ketel asbestverdachte pakkingen en/of dichtingen bevat. Bij renovatie- of herstelwerken dient hiermee rekening te worden gehouden.

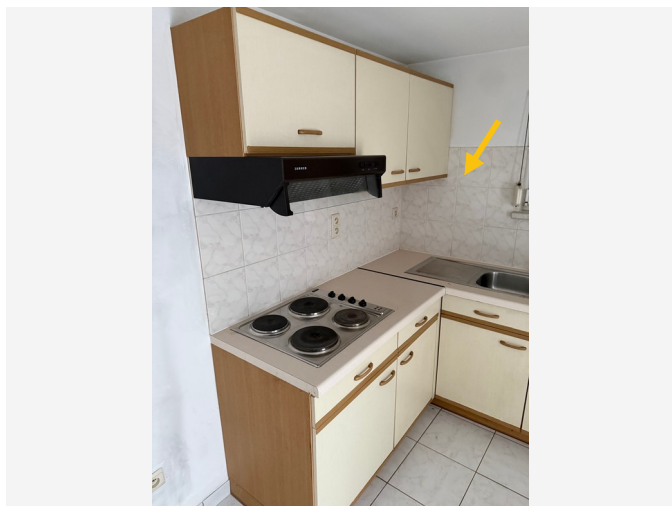
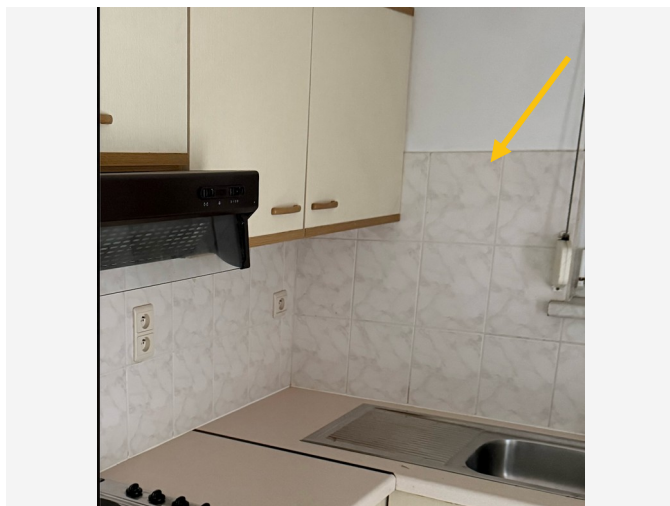
Gezien het bouwjaar is het mogelijk dat de lijm waarmee de faiencetegels aan de muur van de badkamer en de keuken bevestigd werden asbest bevat. Indien u uitsluitel wenst is destructief onderzoek nodig. Bij renovatiewerken dient hiermee rekening gehouden te worden.

Basis voor advies	De asbestdeskundige beoordeelt het materiaal als asbesthoudend op basis van een beoordeling met het blote oog.
--------------------------	--

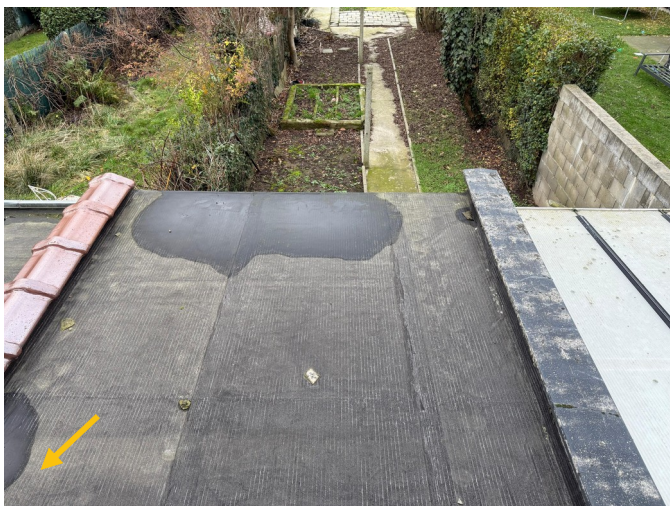
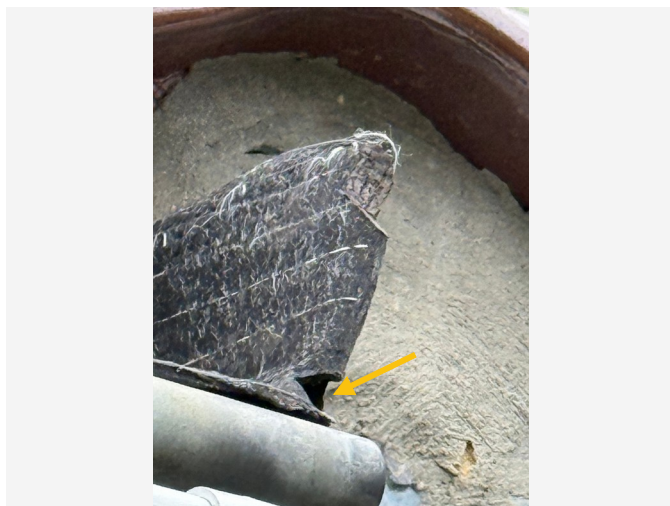
Fiche 10: Roofing plat dak veranda

Geen asbest

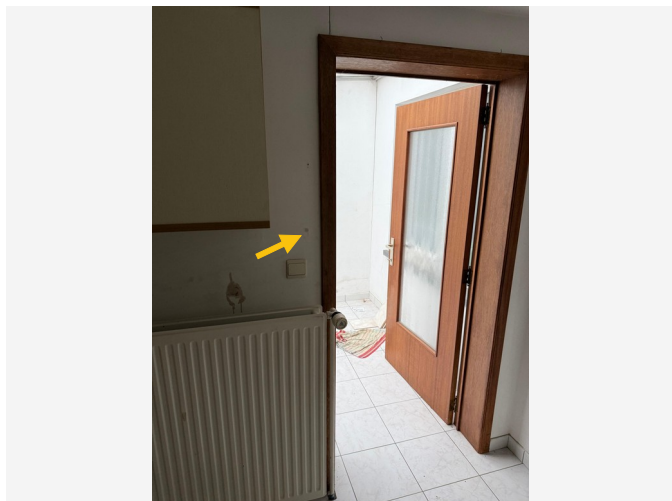
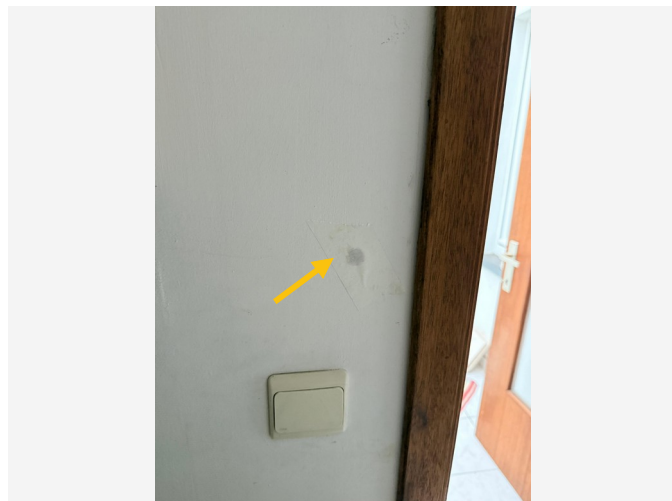
Fiche 11: Pleisterwerk muren keuken, toilet, slaapkamer

Geen asbest

Beschrijving	Pleisterwerk muren keuken, toilet, slaapkamer
Omgeving	Binnen
Primaire drager	Binnenwand
Bindmiddel van materiaal	Gips - kalk
Gebondenheid op basis van bindmiddel	Niet-hechtgebonden
Hoeveelheid (oppervlakte - dikte - aantal)	• 150,00 m ² - 1,50 cm - 1 stuk
Totaal volume	2,25 m ³
Identificatiemethode	Een monstername door de asbestdeskundige met laboanalyse door een asbestlabo.
Destructieve handeling voor identificatie	Nee
Opmerking	Oppervlakte is schatting waar geen rechten aan worden verleend.

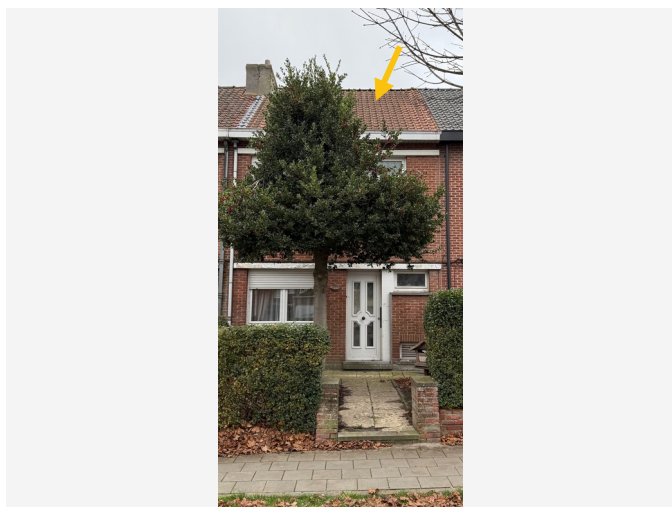
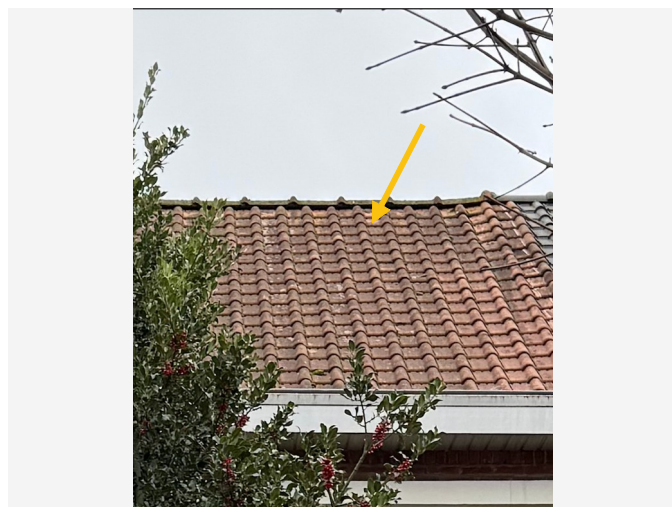
Beschrijving	Notitie	Terug te vinden op plannen
Fiche 13: Dakbedekking	Dakpannen zijn niet asbestverdacht.	Plan 1.5: Dak
