Asbestinventarisatetest

Neeroetersesteenweg 23, 3640 Kinrooi

Attestnummer : 20240115-000108.000

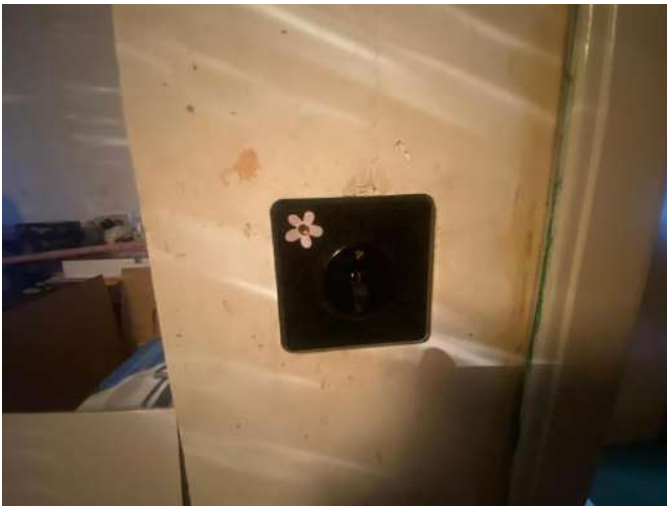
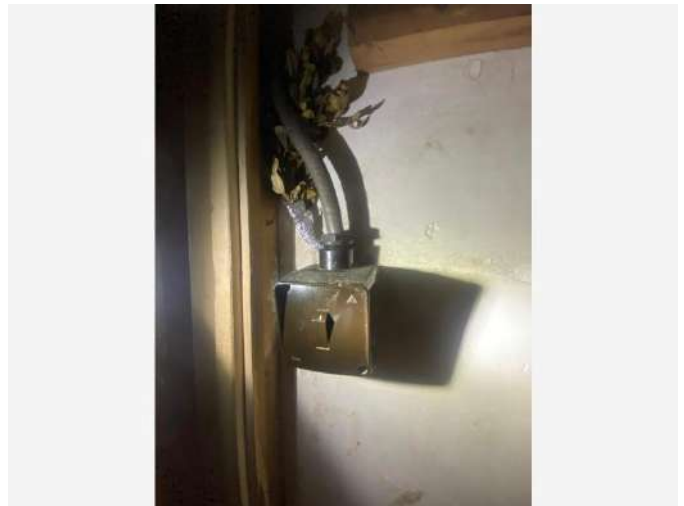
Eindbeoordeling materiaalrisico	Verhoogd materiaalrisico en/of verhoogde kans op vezelvrijgave
Opmerking	Licht beschadigd betekent in dit geval: niet meer in originele staat.

Gebondenheid	Categorie 1: hechtgebonden in oorsprong
Asbestsoort (vezeltype)	Crocidoliet aanwezig
Asbestconcentratie	Laag (< 50%)
Afschermingsgraad van het gehele materiaal	Geheel of deels (ook) vrij aan de binnenlucht
Toestand van het materiaal	Licht beschadigd, licht verweerd. Intact materiaal type Pical – asbestboard of categorie III 'gebondenheid'

Beschrijving	Stopcontacten en lichtschakelaars
Omgeving	Binnen
Primaire drager	Communicatie en elektrische infrastructuur en uitrusting
Asbestmateriaal	Plaat, paneel, tablet - Type Bakeliet
Bindmiddel van asbestmateriaal	Kunststof of -hars
Gebondenheid op basis van bindmiddel	Hecht
Hoeveelheid (oppervlakte - dikte - aantal)	● 0,20 m ² - 1,00 cm - 1 stuk

[Verwijderen](#)

- Zorg voor een veilig beheer. Vermijd het beschadigen van het asbestmateriaal. Controleer de toestand jaarlijks op wijzigingen.
- Zorg voor een veilig beheer en verwijder dit asbestmateriaal wanneer het bij werken eenvoudig bereikbaar wordt. Controleer de toestand jaarlijks op wijzigingen.
- Verwijder dit asbestmateriaal zo snel mogelijk. Volg de toestand goed op.

- Eenvoudige handelingen: mag via doe-het-zelf of door werknemer(s) met opleidingsattest eenvoudige handelingen
Bij grondige renovatiewerken kan dit eenvoudig verwijderd worden met weinig kans tot vrijgave van asbestvezels.

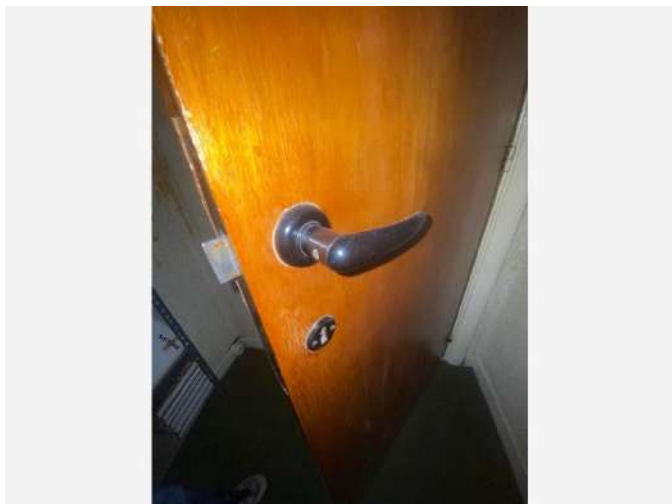
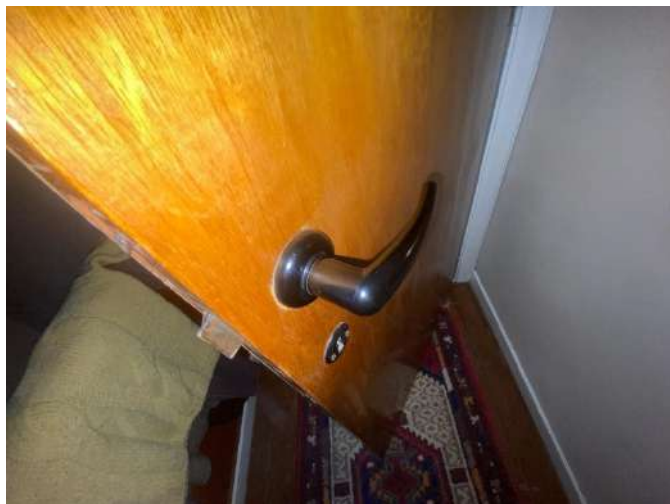
Eindbeoordeling materiaalrisico	Verhoogd materiaalrisico en/of verhoogde kans op vezelvrijgave
Opmerking	Geen beschadigde klinken opgemerkt tijdens rondgang, wel een lichte verwerking vast te stellen bij zo goed als elke binnendeur.

Gebondenheid	Categorie 1: hechtgebonden in oorsprong
Asbestsoort (vezeltype)	Crocidoliet aanwezig
Asbestconcentratie	Laag (< 50%)
Afschermingsgraad van het gehele materiaal	Geheel of deels (ook) vrij aan binnenluchtstromen
Toestand van het materiaal	Licht beschadigd, licht verweerd. Intact materiaal type Pical – asbestboard of categorie III 'gebondenheid'

Beschrijving	Deurklinken en rozetten Binnendeuren
Omgeving	Binnen
Primaire drager	Wandopening verticaal (raam, deur, ...)
Asbestmateriaal	Plaat, paneel, tablet - Type Bakeliet
Bindmiddel van asbestmateriaal	Kunststof of -hars
Gebondenheid op basis van bindmiddel	Hecht
Hoeveelheid (oppervlakte - dikte - aantal)	• 0,10 m ² - 0,50 cm - 10 stuks

Verwijderen

- Zorg voor een veilig beheer. Vermijd het beschadigen van het asbestmateriaal. Controleer de toestand jaarlijks op wijzigingen.
- Zorg voor een veilig beheer en verwijder dit asbestmateriaal wanneer het bij werken eenvoudig bereikbaar wordt. Controleer de toestand jaarlijks op wijzigingen.
- Verwijder dit asbestmateriaal zo snel mogelijk. Volg de toestand goed op.

- Eenvoudige handelingen: mag via doe-het-zelf of door werknemer(s) met opleidingsattest eenvoudige handelingen
De deurklinken en rozetten zijn eenvoudig te verwijderen zonder al te grote kans op vrijgave van asbestvezels.

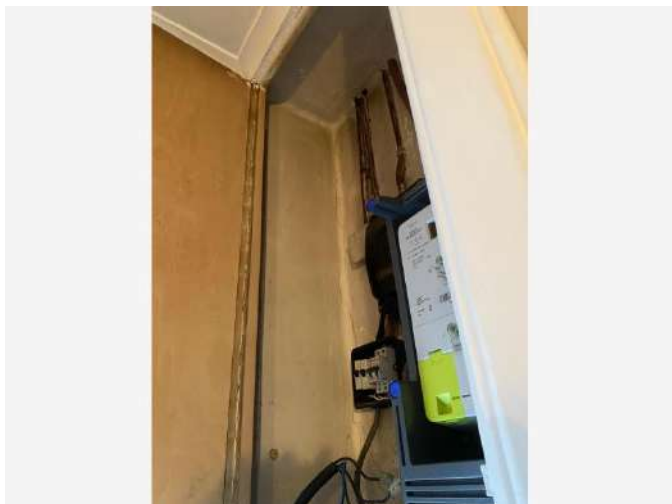
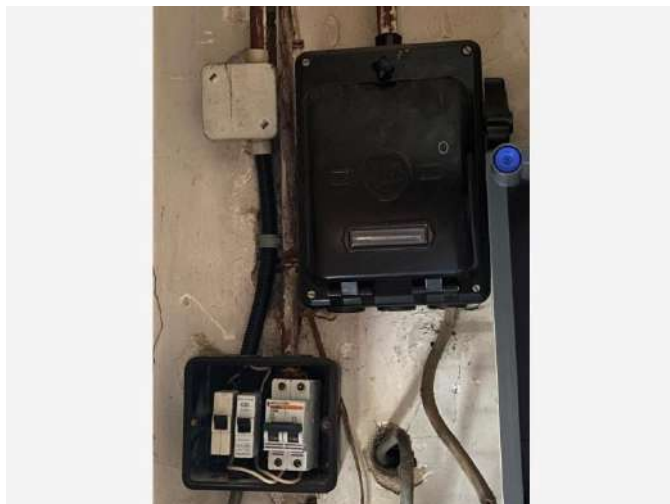
De verdeelkast is momenteel nog in gebruik en pas mogelijk te verwijderen tijdens grondige renovatiewerken waar ook de complete modernisering van de elektrische installatie dient te gebeuren.

Eindbeoordeling materiaalrisico	Zeer laag materiaalrisico en/of zeer lage kans op vezelvrijgave
---------------------------------	---

Beschrijving	Elektrische verdeelkast
Omgeving	Binnen
Primaire drager	Communicatie en elektrische infrastructuur en uitrusting
Asbestmateriaal	Plaat, paneel, tablet - Type Bakeliet
Bindmiddel van asbestmateriaal	Kunststof of -hars
Gebondenheid op basis van bindmiddel	Hecht
Hoeveelheid (oppervlakte - dikte - aantal)	• 0,20 m ² - 1,00 cm - 1 stuk
Totaal volume	0,002 m ³

Zorgvuldig beheren

- Zorg voor een veilig beheer. Vermijd het beschadigen van het asbestmateriaal. Controleer de toestand jaarlijks op wijzigingen.
- Zorg voor een veilig beheer en verwijder dit asbestmateriaal wanneer het bij werken eenvoudig bereikbaar wordt. Controleer de toestand jaarlijks op wijzigingen.

- Eenvoudige handelingen: mag via doe-het-zelf of door werknemer(s) met opleidingsattest eenvoudige handelingen
Bij grondige verbouwingswerken, vernieuwing van elektrische installatie, is het mogelijk deze te verwijderen zonder vrijgave van asbestvezels.

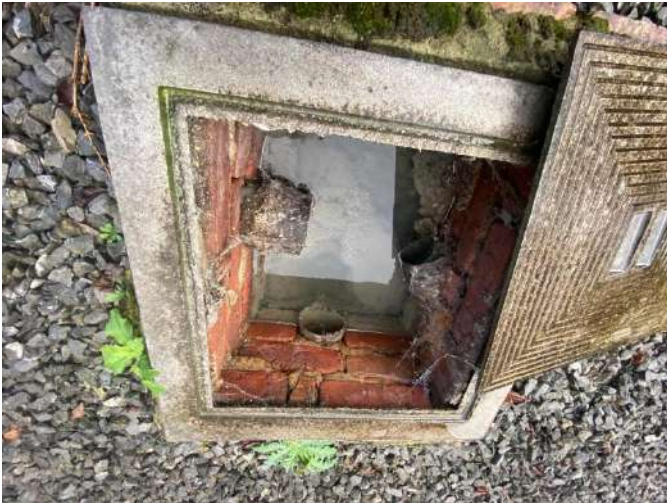
Vrije foto

De afvoerbuizen, die uitkomen in de toezichtputjes buiten ter hoogte van de badkamer en keuken, waarvan maar enkele cm's zichtbaar zijn, zijn gemaakt van PVC. Hetgeen onder de grond zit is niet vast te stellen en vermoedelijk uitgevoerd in PVC. Mocht bij renovatiewerken blijken dat dit niet het geval is dient er een nieuwe asbestonderzoek gevoerd te worden.

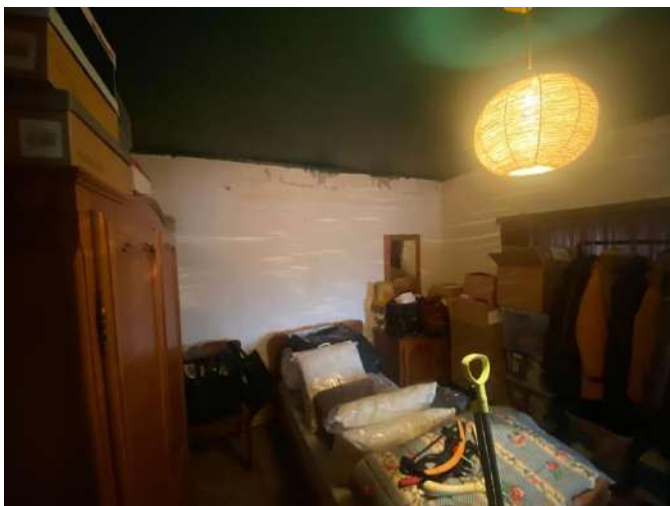
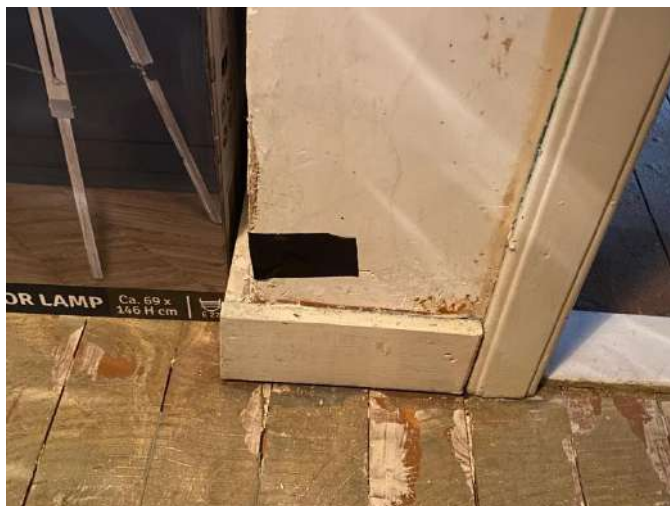
Fiche 5: Pleisterwerk Wanden

Geen asbest

#	Type	Referentie	Resultaat
5.1	Mengmonster	MM2	Geen asbest

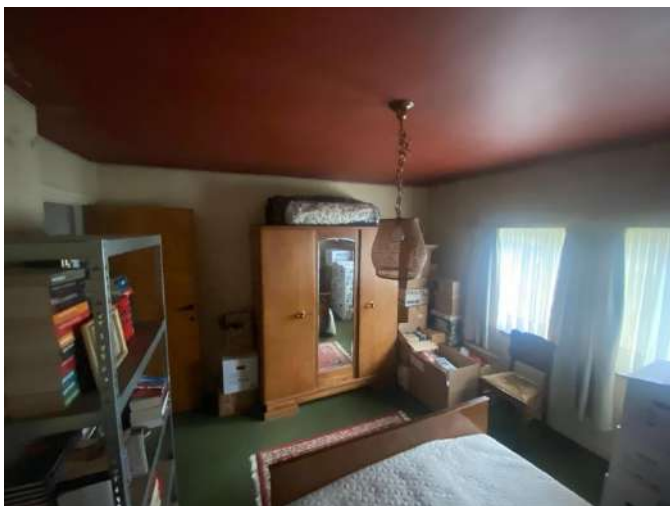
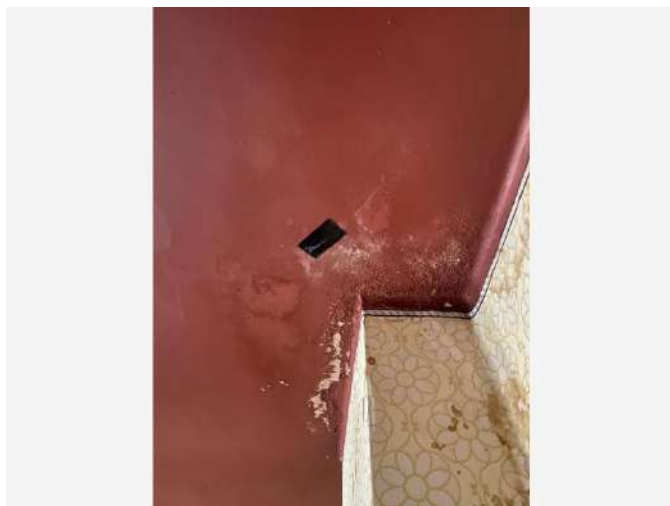
Fiche 7: Pleisterwerk Plafond

Geen asbest

#	Type	Referentie	Resultaat
7.1	Mengmonster	MM1	Geen asbest

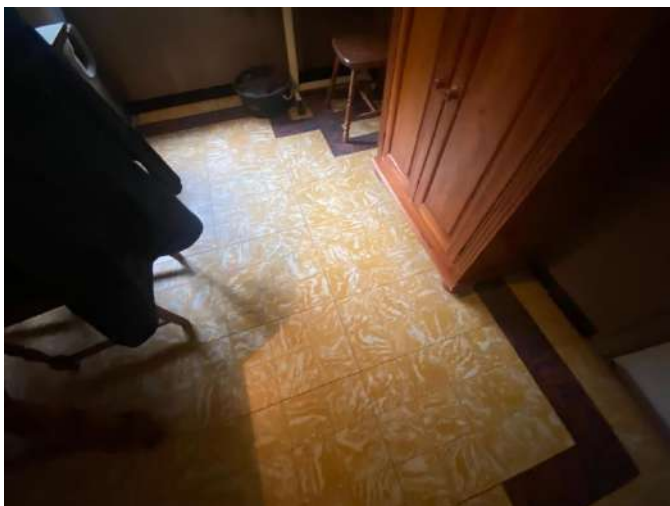
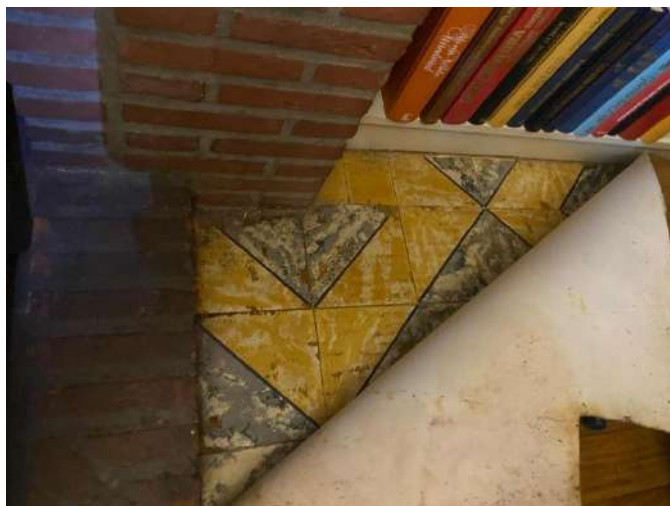
Fiche 9: Gevlamde vloertegels

Geen asbest

#	Type	Referentie	Resultaat
9.1	Puntmonster	M6	Geen asbest
