# Asbestinventarisatetest

Kanaalstraat 67, 3511 Hasselt

Attestnummer : 20250417-000126.000

Uitgegeven op : 17.04.2025

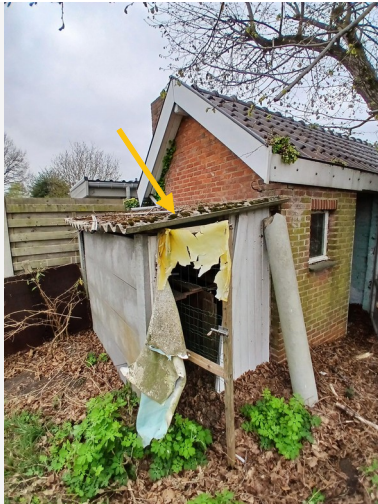
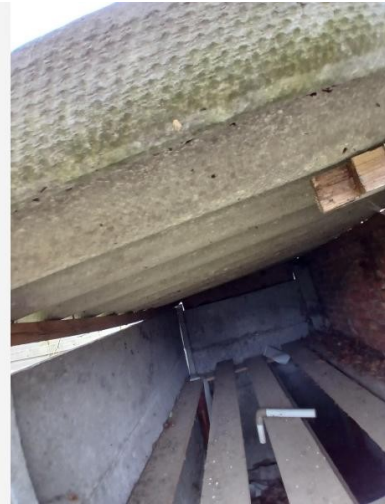
Eindbeoordeling materiaalrisico	Hoog materiaalrisico en/of hoge kans op vezelvrijgave
Opmerking	De golfplaten zijn in slechte staat.

Gebondenheid	Categorie 1: hechtgebonden in oorsprong
Asbestsoort (vezeltype)	Crocidoliet aanwezig
Asbestconcentratie	Laag (< 50%)
Afschermingsgraad van het gehele materiaal	Geheel of deels (ook) vrij aan de binnenlucht
Toestand van het materiaal	Matig beschadigd, matig verweerd

Beschrijving	Golfplaten dak
Omgeving	Grenst aan binnen- en buitenlucht
Primaire drager	Schuin dak
Asbestmateriaal	Dak- en gevelbekleding - Golfplaat
Bindmiddel van asbestmateriaal	Cement
Gebondenheid op basis van bindmiddel	Hecht
Hoeveelheid (oppervlakte - aantal)	• 3,54 m <sup>2</sup> - 1 stuk
Totale oppervlakte	3,54 m <sup>2</sup>
Eenvoudig bereikbaar	Ja
Bevestigingswijze	• Geschroefd
Identificatiemethode	Vaststelling zonder monstername
Destructieve handeling voor identificatie	Nee
Opmerking	De golfplaten zijn visueel en volgens expertise als asbestverdacht beschouwd. De vermelde oppervlaktes, diktes en volumes betreffen een beredeneerde schatting. Er worden geen rechten verleend aan deze oppervlaktes/diktes/volumes.

- Verwijder dit asbestmateriaal zo snel mogelijk. Volg de toestand goed op.
- Hemelwater dat afspoelt van asbestcement daken of gevels kan asbestdeeltjes bevatten. Gebruik het enkel voor gesloten circuits (bv. spoelen toiletten). Reinig na het vervangen van het dak of de gevel de dakgoten en regenwaterput of -ton om asbesthoudend sediment of slib te verwijderen
- Voer bijkomende staalname(s) uit.

- Eenvoudige handelingen: enkel door erkend asbestverwijderaar  
De golfplaten zijn in slechte staat waardoor er kans is op breken:

Eenvoudige handeling opgeleid personeel, alle werknemer(s) moeten wel beschikken over een opleidingsattest eenvoudige handelingen 8u.

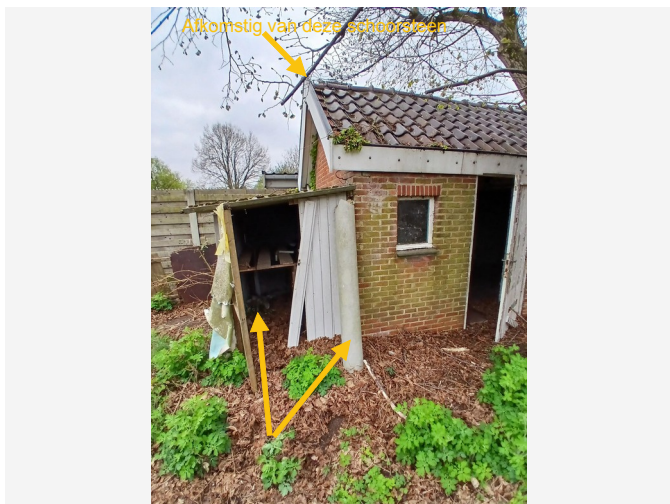
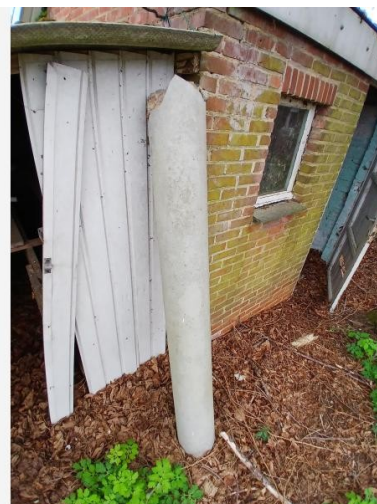
Beschrijving	Afval rookgaskanaal (garage)
Type afvalstof	Betreft resten (contaminatie) van verwerking of beschadiging
Type resten (contaminatie)	<ul style="list-style-type: none"><li>• Stukken, fragmenten (los, opliggend)</li></ul>
Besmette materialen	<ul style="list-style-type: none"><li>• Bodem</li></ul>
Bron van de resten	Rookgaskanaal van de garage is nog deels aanwezig.
Omgeving	Buiten
Primaire drager	Bodem
Gebondenheid resten	Hecht
Hoeveelheid (gewicht - aantal)	<ul style="list-style-type: none"><li>• 50,00 kg - 1 stuk</li></ul>
Totaal gewicht	50,00 kg
Eenvoudig bereikbaar	Ja
Identificatiemethode	Vaststelling zonder monsternamen
Opmerking	De vermelde hoeveelheid betreft een beredeneerde schatting. Er worden geen rechten verleend aan deze hoeveelheid.

- u zich vooraf goed informeert op [www.asbestinfo.be](http://www.asbestinfo.be)
- u zich beschermt met een FFP3 mondmasker, wegwerphandschoenen, wegwerpovertal Cat III type 5-6, afspoelbaar schoeisel
- er geen minderjarigen of derden aanwezig zijn
- u beschikt over PE-folie en zakken om loskomende deeltjes en het afval op te vangen en te verpakken
- u beschikt over een vernevelaar (water) of fixeermiddel om het abestmateriaal te bevochtigen tijdens de volledige duur van de werken
- u weet hoe u asbestmateriaal veilig kan demonteren zonder stof of breuken
- u beschikt over natte doeken om eventuele resten en stof weg te nemen

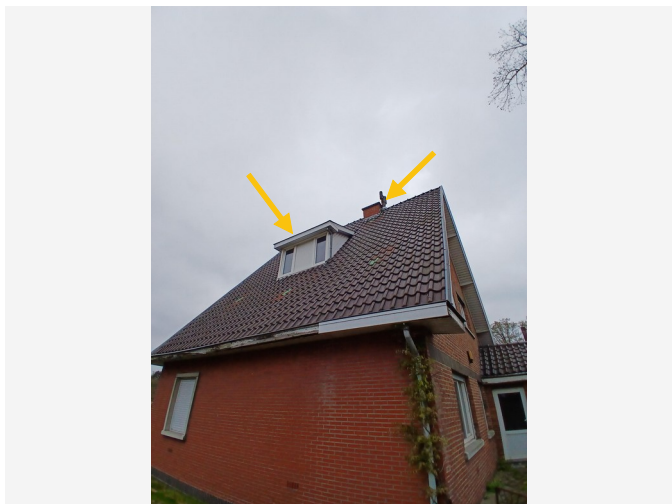
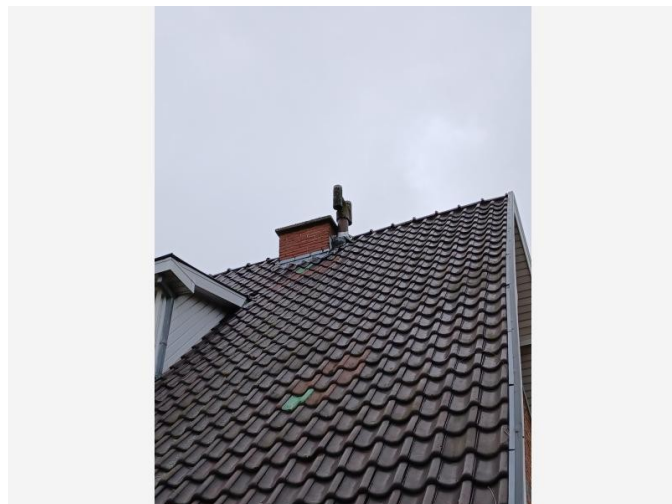
Beschrijving	Schouwhoeden
Omgeving	Buiten
Primaire drager	HVAC infrastructuur en uitrusting
Asbestmateriaal	Schouwhoed, ventilatiekap (anti-windval)
Bindmiddel van asbestmateriaal	Cement
Gebondenheid op basis van bindmiddel	Hecht
Hoeveelheid (gewicht - aantal)	<ul style="list-style-type: none"><li>• 10,00 kg - 2 stuks</li></ul>
Totaal gewicht	20,00 kg
Eenvoudig bereikbaar	Ja
Bevestigingswijze	<ul style="list-style-type: none"><li>• Verlijmd, ingegoten, versmeerd</li></ul>
Identificatiemethode	Vaststelling zonder monstername
Destructieve handeling voor identificatie	Nee
Opmerking	<p>De schouwhoed werd volgens expertise als asbesthoudend beoordeeld.</p> <p>De vermelde oppervlaktes, diktes, gewichten en volumes betreffen een beredeneerde schatting. Er worden geen rechten verleend aan deze oppervlaktes/diktes/volumes.</p>

- Eenvoudige handelingen: mag via doe-het-zelf of door werknemer(s) met opleidingsattest eenvoudige handelingen  
De schouwhoed kan voorzichtig losgebeiteld worden, extra bevochtigen om stof te voorkomen  
Standaard dragen van de nodige wegwerp beschermingsmiddelen FFP 3 masker, handschoenen en tyvec CAT III type 5-6.  
Bij de gemeente/containerpark afsluitzakken halen om dubbel in te pakken en af te voeren naar het containerpark als hechtgebonden asbestafval.

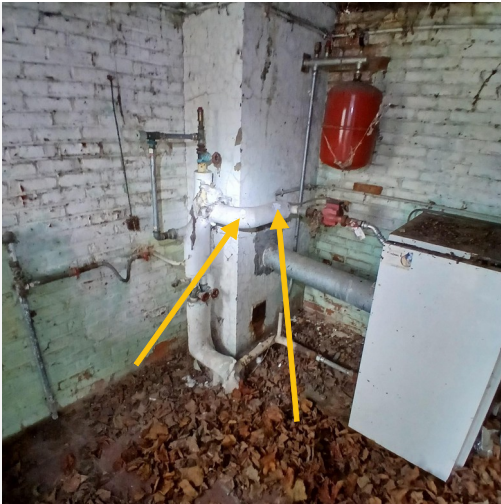
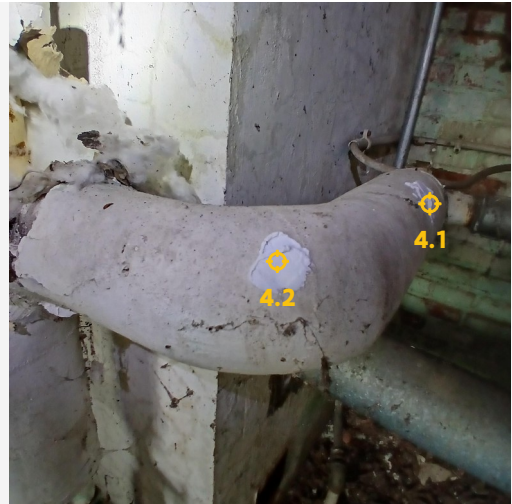
Beschrijving	Leidingisolatie
Omgeving	Binnen
Primaire drager	HVAC infrastructuur en uitrusting
Asbestmateriaal	In-situ afwerkingslagen - Thermische isolatie
Bindmiddel van asbestmateriaal	Gips - kalk
Gebondenheid op basis van bindmiddel	Niet-hechtgebonden
Hoeveelheid (lengte - omtrek - dikte - aantal)	<ul style="list-style-type: none"> <li>• 6,00 m - 31,40 cm - 10,00 cm - 1 stuk</li> </ul>
Totaal volume	0,188 m <sup>3</sup>
Eenvoudig bereikbaar	Ja
Bevestigingswijze	<ul style="list-style-type: none"> <li>• Verlijmd, ingegoten, versmeerd</li> </ul>
Identificatiemethode	Vaststelling met monsternamen
Destructieve handeling voor identificatie	Nee
Opmerking	<p>Er werden mengmonsters genomen volgens de richtlijnen van het inspectieprotocol.</p> <p>Er kunnen bijkomende stalen genomen worden om bepaalde zones uit te sluiten</p> <p>De vermelde lengtes, omtrekken en diktes betreffen een berekende schatting. Er worden geen rechten verleend aan deze lengtes, omtrekken en diktes. De dikte is een schatting die voortvloeit uit de monsterplaatsen en is daarom niet altijd representatief.</p>

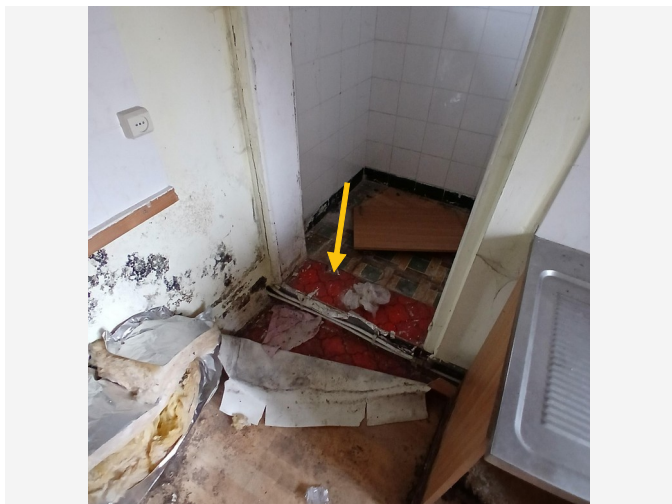
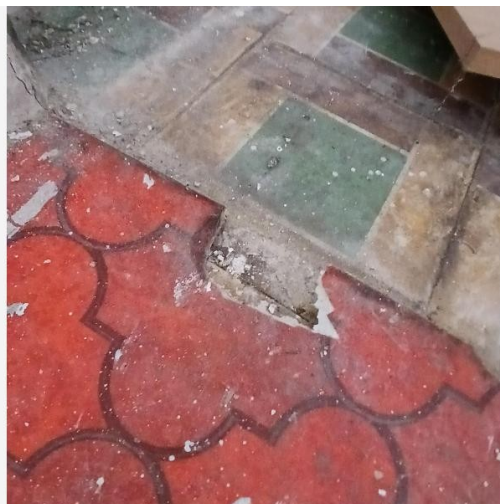
<b>Beschrijving</b>	Losliggend vinyl vloerzeil keuken en wc
<b>Omgeving</b>	Binnen
<b>Primaire drager</b>	Vloer
<b>Asbestmateriaal</b>	Prefab - afwerking - Vloerzeil
<b>Bindmiddel van asbestmateriaal</b>	Karton - papier - viltachtig
<b>Gebondenheid op basis van bindmiddel</b>	Niet-hechtgebonden
<b>Hoeveelheid (oppervlakte - aantal)</b>	<ul style="list-style-type: none"><li>• 10,00 m<sup>2</sup> - 1 stuk</li></ul>
<b>Totale oppervlakte</b>	10,00 m <sup>2</sup>
<b>Eenvoudig bereikbaar</b>	Ja
<b>Bevestigingswijze</b>	<ul style="list-style-type: none"><li>• Los (al dan niet bedekt)</li></ul>
<b>Identificatiemethode</b>	Vaststelling met monstername
<b>Destructieve handeling voor identificatie</b>	Nee
<b>Opmerking</b>	<p>Volgens expertise is deze vinyl asbest-verdacht. Volgens het inspectieprotocol is een monstername van verdachte vinyl zeilen verplicht om dit te identificeren als niet-asbesthoudend. Er werd een staal genomen.</p> <p>Deze oppervlakte is een berekeneerde schatting. Er worden geen rechten verleend aan deze oppervlaktes.</p>

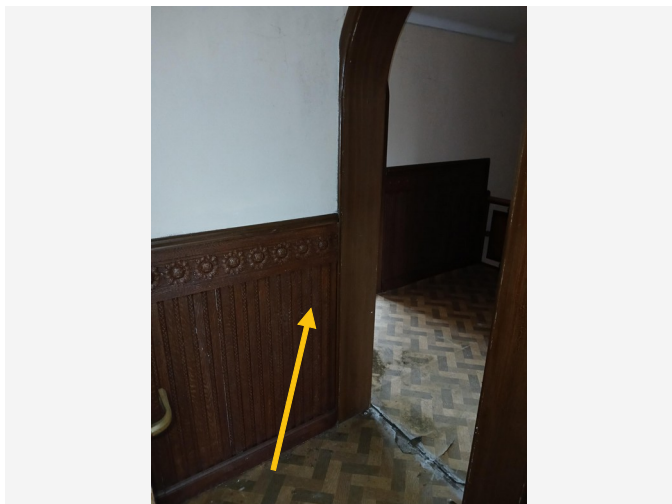
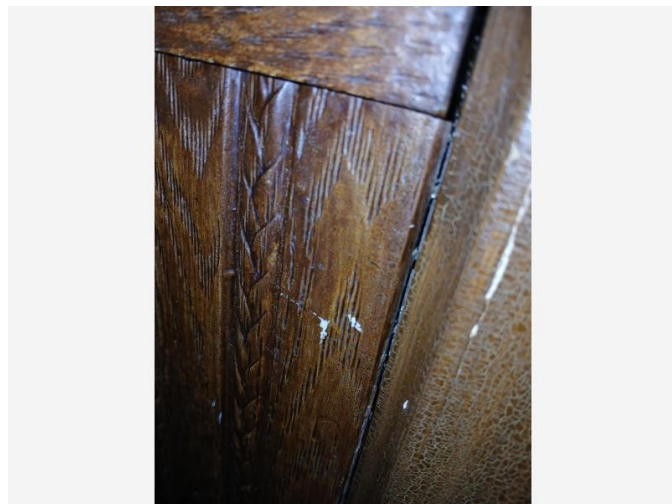
Beschrijving	Lambriseringen (Traphal v0, Traphal v1)
Omgeving	Binnen
Primaire drager	Binnenwand
Asbestmateriaal	Plaat, paneel, tablet - Generiek
Bindmiddel van asbestmateriaal	Cement
Gebondenheid op basis van bindmiddel	Hecht
Hoeveelheid (oppervlakte - dikte - aantal)	<ul style="list-style-type: none"><li>• 24,70 m<sup>2</sup> - 1,50 cm - 1 stuk</li></ul>
Totaal volume	0,371 m <sup>3</sup>
Eenvoudig bereikbaar	Ja
Bevestigingswijze	<ul style="list-style-type: none"><li>• Genageld, geniet</li></ul>
Identificatiemethode	Vaststelling zonder monstername
Destructieve handeling voor identificatie	Nee
Opmerking	<p>Een lambrisering ziet er met het blote oog dan wel uit als hout maar kan ook in vezelcement toepassing voorkomen. Deze lambriseringen werden op expertise als asbesthoudend beoordeeld.</p> <p>De vermelde oppervlaktes en volumes betreffen een beredeneerde schatting. Er worden geen rechten verleend aan deze oppervlaktes/volumes.</p>

- u zich vooraf goed informeert op [www.asbestinfo.be](http://www.asbestinfo.be)
  - u zich beschermt met een FFP3 mondmasker, wegwerphandschoenen, wegwerpoveral Cat III type 5-6, afspoelbaar schoeisel
  - er geen minderjarigen of derden aanwezig zijn
  - u beschikt over PE-folie en zakken om loskomende deeltjes en het afval op te vangen en te verpakken
  - u beschikt over een vernevelaar (water) of fixeermiddel om het abestmateriaal te bevochtigen tijdens de volledige duur van de werken
  - u weet hoe u asbestmateriaal veilig kan demonteren zonder stof of breuken
  - u beschikt over natte doeken om eventuele resten en stof weg te nemen
- Eenvoudige handelingen: enkel door erkend asbestverwijderaar  
Erkend saneerder : Indien genageld of gelijkmd zullen deze platen niet in zijn geheel verwijderd kunnen worden. In dit geval zullen de panelen in HZ moeten verwijderd worden.

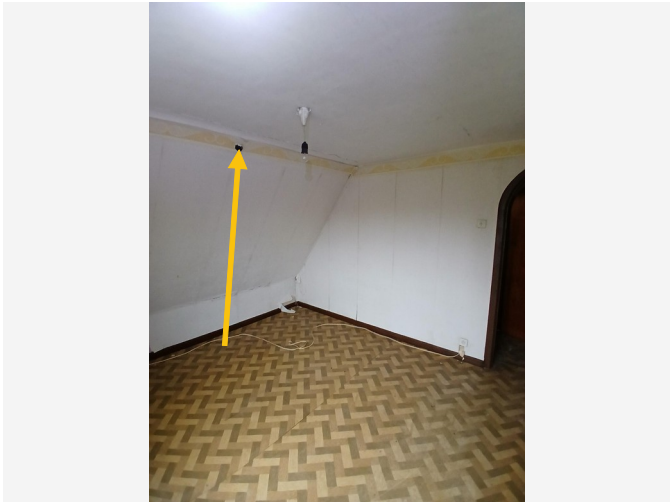
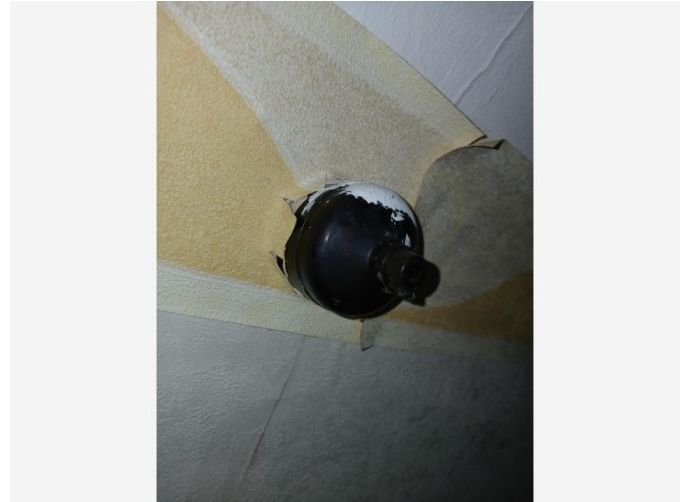
# Fiche 8: Bakelieten schakelaars/stopcontacten/armaturen

Beschrijving	Bakelieten schakelaars/stopcontacten/armaturen
Omgeving	Binnen
Primaire drager	Communicatie en elektrische infrastructuur en uitrusting
Asbestmateriaal	Plaat, paneel, tablet - Type Bakeliet
Bindmiddel van asbestmateriaal	Kunststof of -hars
Gebondenheid op basis van bindmiddel	Hecht
Hoeveelheid (oppervlakte - dikte - aantal)	<ul style="list-style-type: none"> <li>• 0,10 m<sup>2</sup> - 5,00 cm - 60 stuks</li> </ul>
Totaal volume	0,30 m <sup>3</sup>
Eenvoudig bereikbaar	Ja
Bevestigingswijze	<ul style="list-style-type: none"> <li>• Geschroefd</li> </ul>
Identificatiemethode	Vaststelling zonder monsternamen
Destructieve handeling voor identificatie	Nee
Opmerking	<p>De doorgegeven aantallen zijn een schatting, het is mogelijk dat er meerdere bakeliet toepassingen aanwezig zijn.</p> <p>Het is moeilijk te bepalen of de bakeliettoepassingen in de woning ook effectief asbesthoudend zijn (het kan ook gaan om de asbestvrije variant).</p> <p>-Er werd geen monster genomen omw beschadiging aan een elektrisch gerelateerde toepassing, extra controle bij verwijdering van het verdacht materiaal. Vermoedelijk zullen de toepassingen verwijderd worden bij aanpassing van het elektriciteitsnetwerk.</p>

- u zich vooraf goed informeert op [www.asbestinfo.be](http://www.asbestinfo.be)
- u zich beschermt met een FFP3 mondmasker, wegwerphandschoenen, wegwerpoveral Cat III type 5-6, afspoelbaar schoeisel
- er geen minderjarigen of derden aanwezig zijn
- u beschikt over PE-folie en zakken om loskomende deeltjes en het afval op te vangen en te verpakken
- u beschikt over een vernevelaar (water) of fixeermiddel om het abestmateriaal te bevochtigen tijdens de volledige duur van de werken
- u weet hoe u asbestmateriaal veilig kan demonteren zonder stof of breuken
- u beschikt over natte doeken om eventuele resten en stof weg te nemen

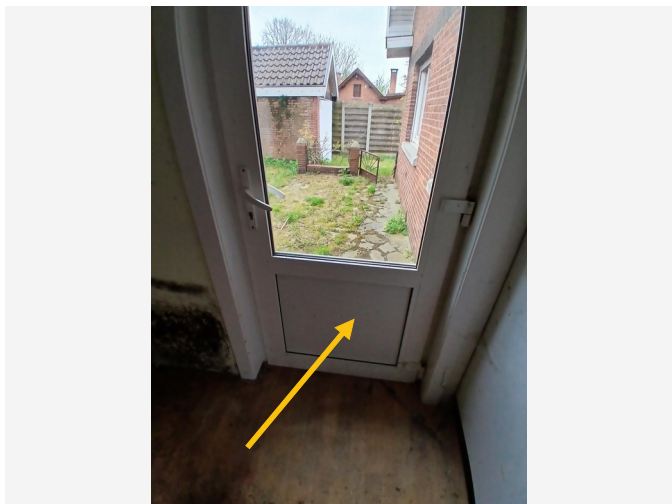
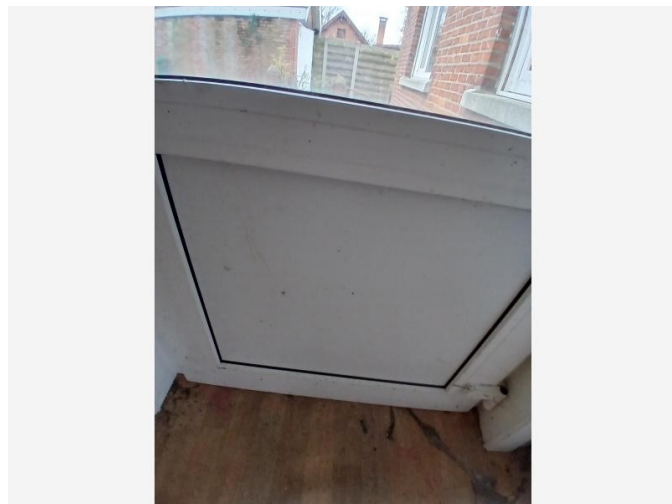
Beschrijving	Glasal panelen in raam/deur
Omgeving	Grenst aan binnen- en buitenlucht
Primaire drager	Wandopening verticaal (raam, deur, ...)
Asbestmateriaal	Plaat, paneel, tablet - Geëmailleerd, type Glasal
Bindmiddel van asbestmateriaal	Cement
Gebondenheid op basis van bindmiddel	Hecht
Hoeveelheid (oppervlakte - dikte - aantal)	<ul style="list-style-type: none"><li>• 0,30 m<sup>2</sup> - 0,80 cm - 4 stuks</li></ul>
Totaal volume	0,01 m <sup>3</sup>
Eenvoudig bereikbaar	Ja
Bevestigingswijze	<ul style="list-style-type: none"><li>• Geklemd</li></ul>
Identificatiemethode	Vaststelling zonder monsternamen
Destructieve handeling voor identificatie	Nee
Opmerking	De vermelde oppervlaktes, diktes, gewichten en volumes betreffen een beredeneerde schatting. Er worden geen rechten verleend aan deze oppervlaktes/diktes/volumes.

- u beschikt over een vernevelaar (water) of fixeermiddel om het asbestmateriaal te bevochtigen tijdens de volledige duur van de werken
  - u weet hoe u asbestmateriaal veilig kan demonteren zonder stof of breuken

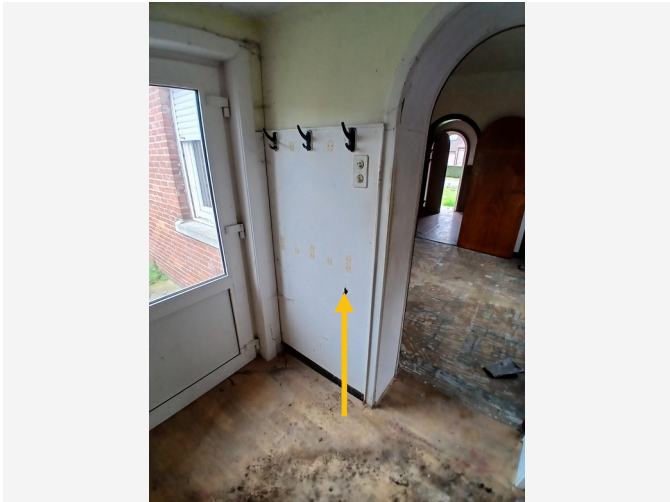
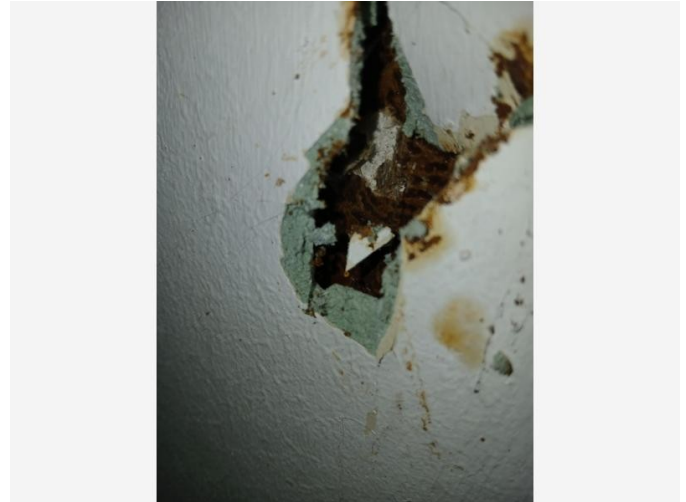
# Fiche 11: Vezelcement plaat tegen binnenmuur (keuken)

Beschrijving	Vezelcement plaat tegen binnenmuur (keuken)
Omgeving	Binnen
Primaire drager	Binnenwand
Asbestmateriaal	Plaat, paneel, tablet - Type Menuiserie
Bindmiddel van asbestmateriaal	Cement
Gebondenheid op basis van bindmiddel	Hecht
Hoeveelheid (oppervlakte - dikte - aantal)	• 4,00 m <sup>2</sup> - 0,80 cm - 1 stuk
Totaal volume	0,032 m <sup>3</sup>
Eenvoudig bereikbaar	Ja
Bevestigingswijze	• Geschroefd
Identificatiemethode	Vaststelling zonder monsternamen
Destructieve handeling voor identificatie	Nee
Opmerking	De vermelde oppervlaktes, diktes, gewichten en volumes betreffen een beredeneerde schatting. Er worden geen rechten verleend aan deze oppervlaktes/diktes/volumes.

Fixeer het plaatmateriaal, de asbesthoudende platen 1 voor 1 en in hun geheel verwijderen. Niet gooien, niet breken. Verwijder onder verneveling of tussentijds voldoende bevochtigen tijdens de volledige duur van de werken.

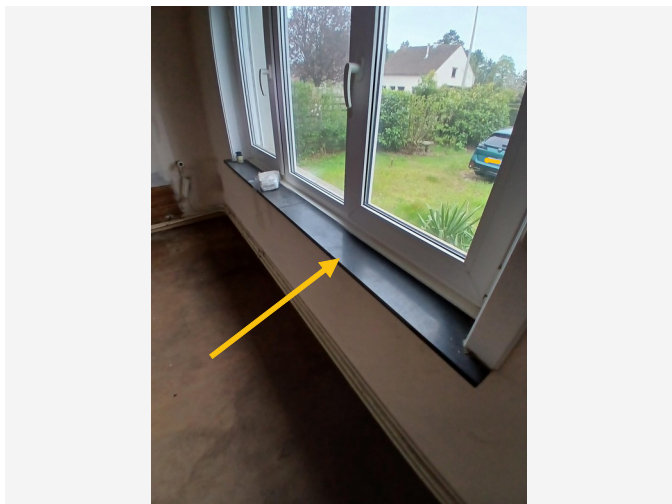
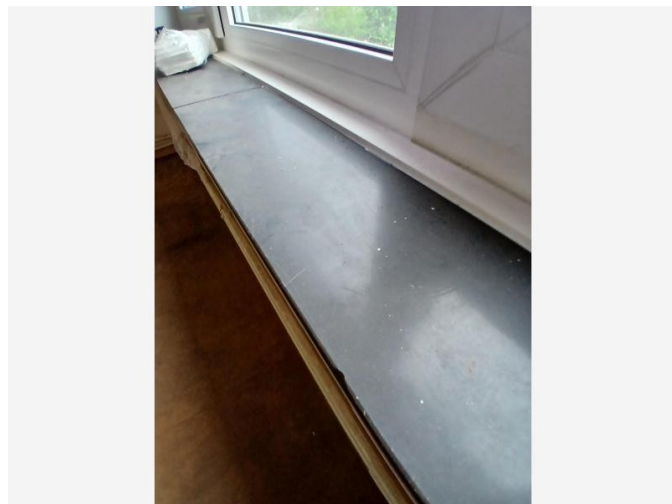
Beschrijving	Massal vensterbanken en tabletten
Omgeving	Binnen
Primaire drager	Wandopening verticaal (raam, deur, ...)
Asbestmateriaal	Plaat, paneel, tablet - Type Massal
Bindmiddel van asbestmateriaal	Cement
Gebondenheid op basis van bindmiddel	Hecht
Hoeveelheid (oppervlakte - dikte - aantal)	<ul style="list-style-type: none"><li>• 0,40 m<sup>2</sup> - 2,00 cm - 7 stuks</li></ul>
Totaal volume	0,056 m <sup>3</sup>
Eenvoudig bereikbaar	Ja
Bevestigingswijze	<ul style="list-style-type: none"><li>• Verlijmd, ingegoten, versmeerd</li></ul>
Identificatiemethode	Vaststelling zonder monsternamen
Destructieve handeling voor identificatie	Nee
Opmerking	De vensterbanken werden op expertise als asbesthoudend beoordeeld. De vermelde oppervlaktes, diktes, gewichten en volumes betreffen een beredeneerde schatting. Er worden geen rechten verleend aan deze oppervlaktes/diktes/volumes.

- Eenvoudige handelingen: mag via doe-het-zelf of door werknemer(s) met opleidingsattest eenvoudige handelingen  
De dorpels of tabletten kunnen voorzichtig losgebeiteld worden, zonder de toepassing zelf te breken, extra bevochtigen om stof te voorkomen.  
Standaard dragen van de nodige wegwerp beschermingsmiddelen FFP 3 masker, handschoenen en tyvec CAT III type 5-6.  
Verpakken in plastic folie en afvoeren naar het containerpark als hechtgebonden asbestafval.

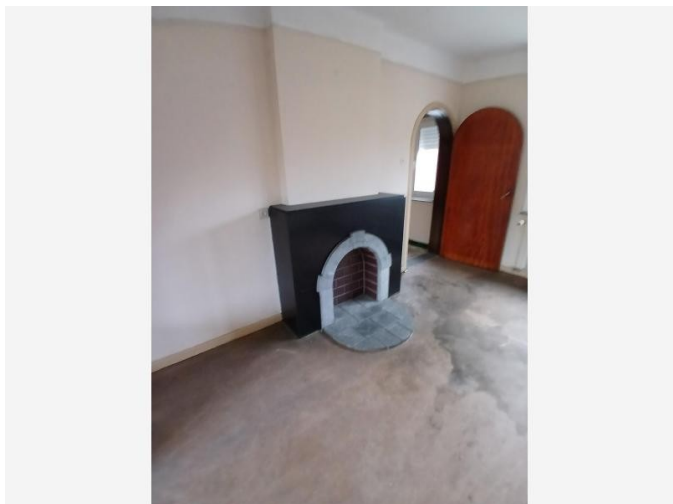
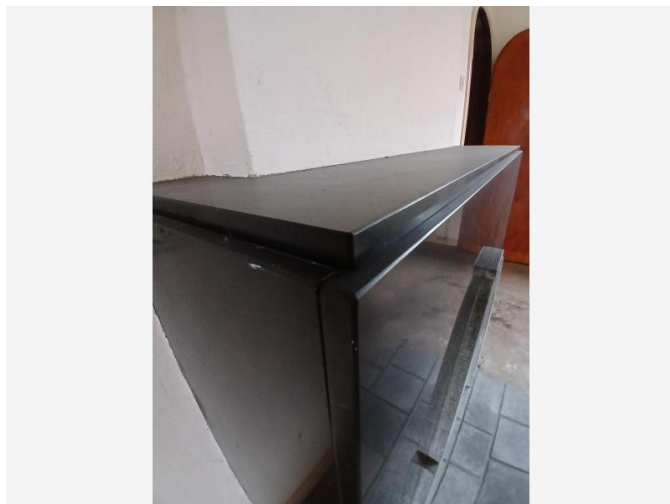
Beschrijving	Massal schouwafwerking
Omgeving	Binnen
Primaire drager	HVAC infrastructuur en uitrusting
Asbestmateriaal	Plaat, paneel, tablet - Type Massal
Bindmiddel van asbestmateriaal	Cement
Gebondenheid op basis van bindmiddel	Hecht
Hoeveelheid (oppervlakte - dikte - aantal)	• 1,80 m <sup>2</sup> - 2,00 cm - 1 stuk
Totaal volume	0,036 m <sup>3</sup>
Eenvoudig bereikbaar	Ja
Bevestigingswijze	• Verlijmd, ingegoten, versmeerd
Identificatiemethode	Vaststelling zonder monsternamen
Destructieve handeling voor identificatie	Nee
Opmerking	De schouwafwerking werd op expertise als asbesthoudend beoordeeld. De vermelde oppervlaktes, diktes, gewichten en volumes betreffen een beredeneerde schatting. Er worden geen rechten verleend aan deze oppervlaktes/diktes/volumes.

- Eenvoudige handelingen: mag via doe-het-zelf of door werknemer(s) met opleidingsattest eenvoudige handelingen  
De afwerking kan voorzichtig losgebeiteld worden, zonder de toepassing zelf te breken, extra bevochtigen om stof te voorkomen.
