Asbestinventarisatetest

Crutzenstraat 45, 3511 Hasselt

Attestnummer : 20250327-000194.000

Niet-asbestveilig

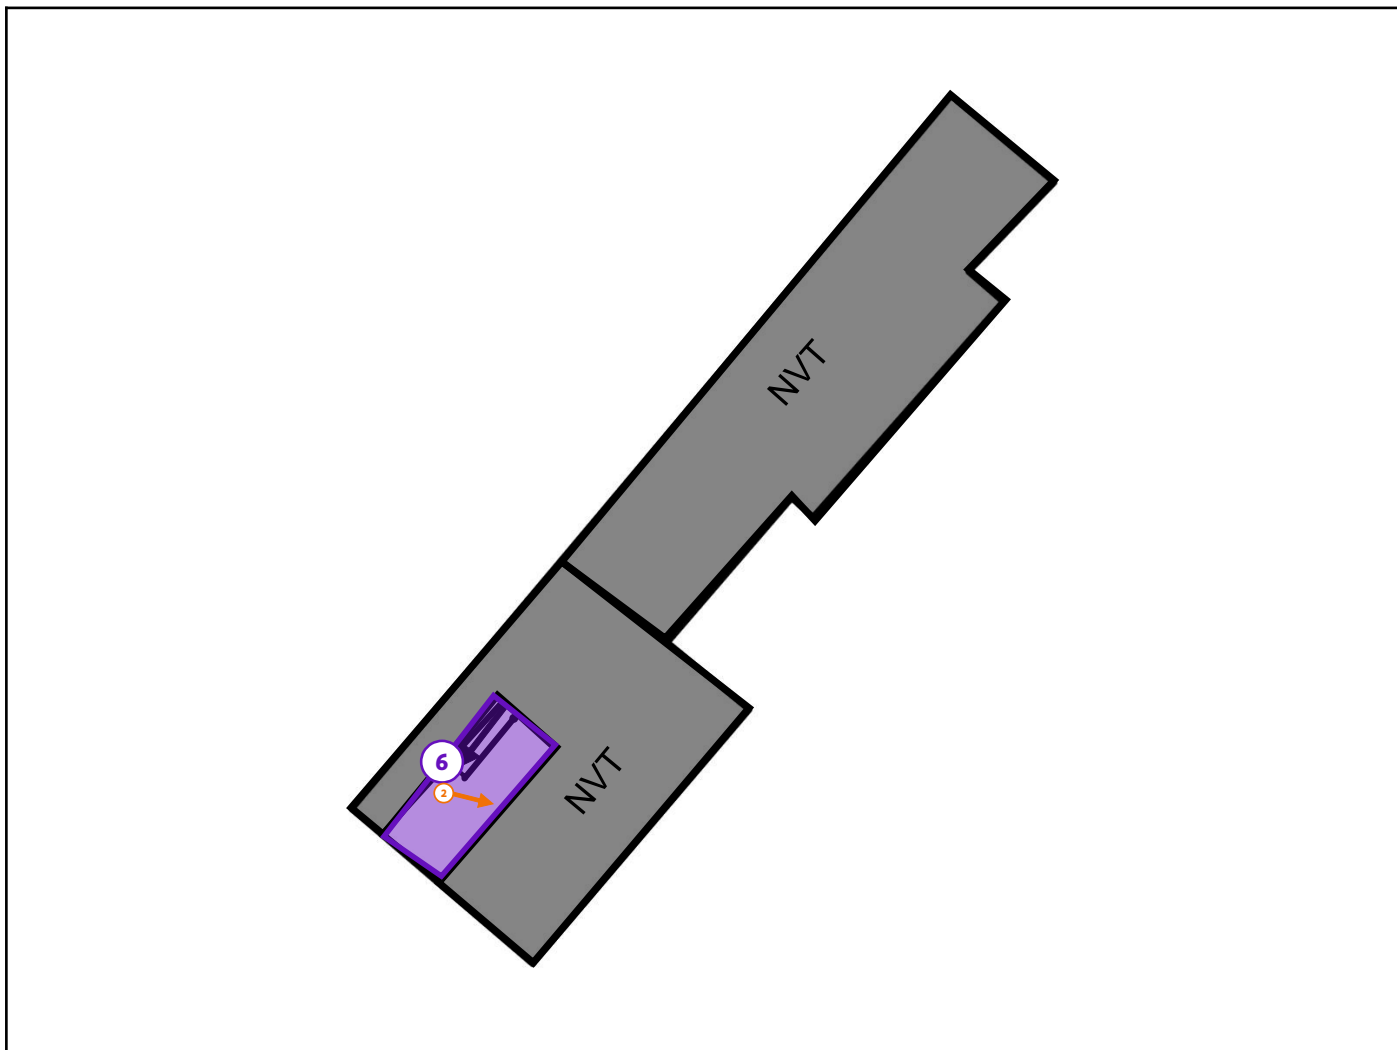
Plan 1.1: grondplan kelder

| Beschrijving | Type | Actie |
|--|---|---|
| 2. Bakeliet | Asbestmateriaal | Verwijderen |
| 6. Kelder niet toegankelijk wegens water | Beperking | - |

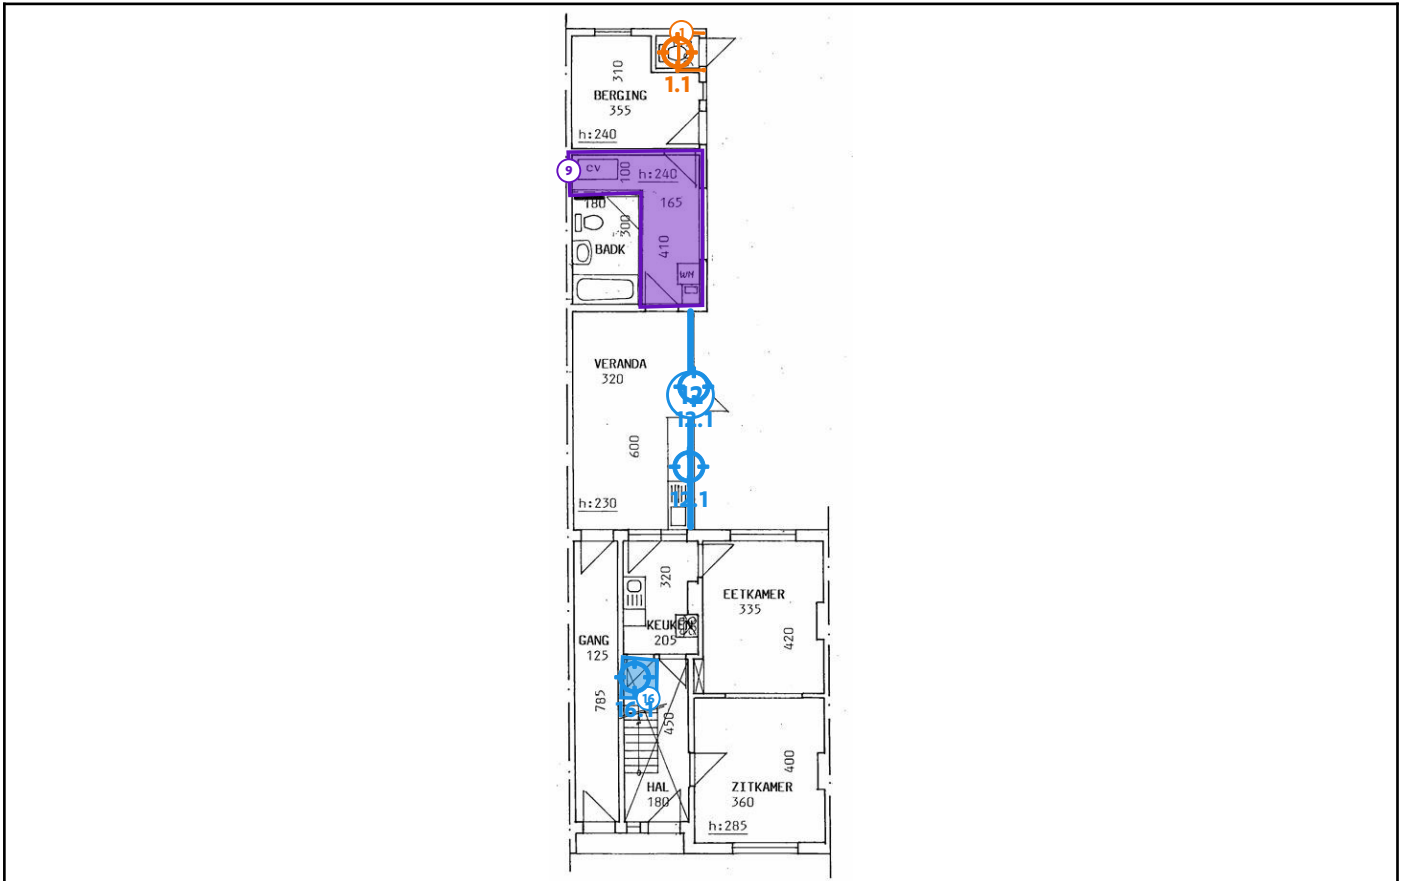
Plan 1.3: Gelijkvloers

| Beschrijving | Type | Actie |
|---|---|---|
| 1. Asbesthoudend vloerzeil - verlijmd | Asbestmateriaal | Verwijderen |
| 9. Vloerzeil CV ruimte | Advies | - |

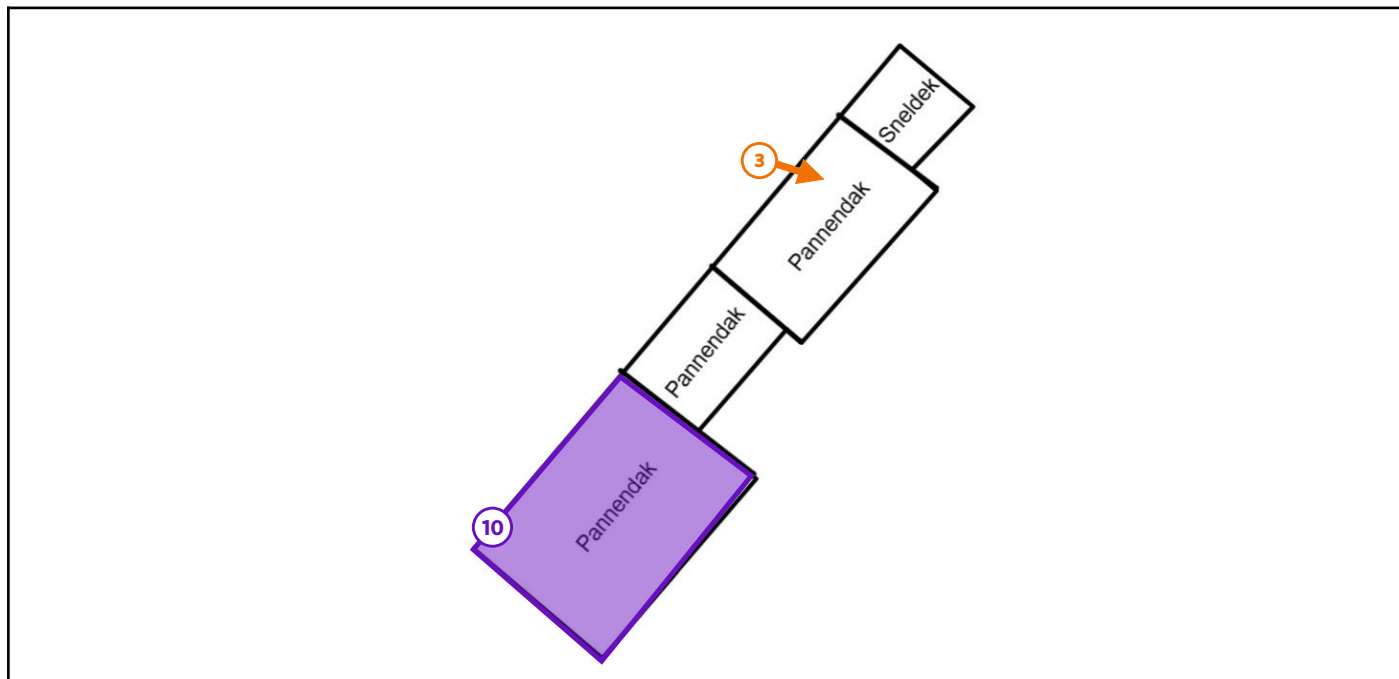
Plan 1.13: dakplan

| Beschrijving | Type | Actie |
|---|---|---|
| 3. Rookgaskanaal | Asbestmateriaal | Verwijderen |
| 10. Geen onderdak aanwezig | Advies | - |

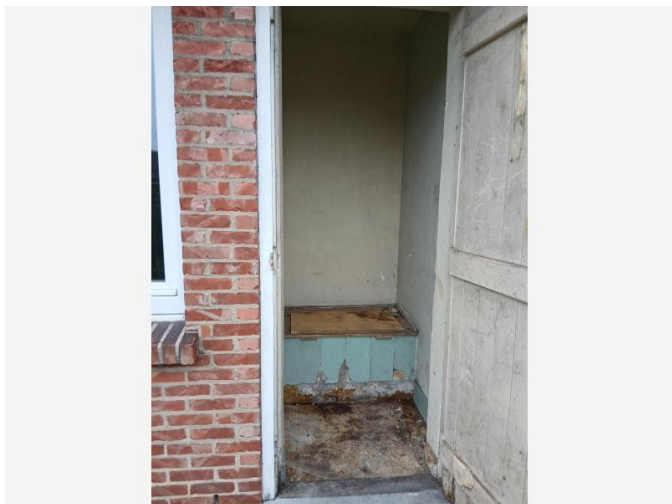
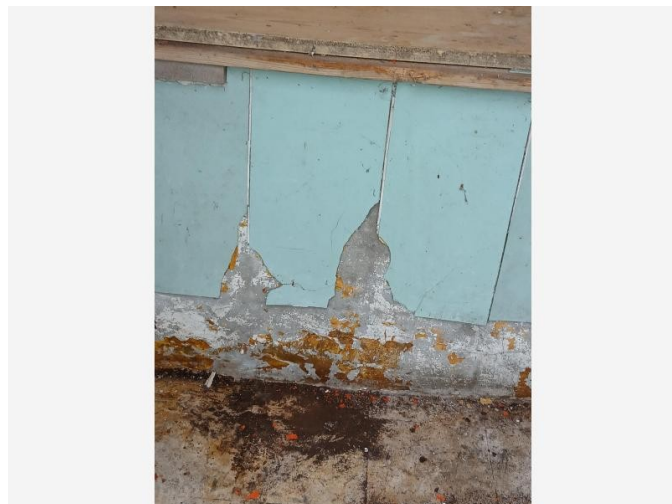
Het asbestmateriaal valt onder de mijlpaal van 2034.

| Eindbeoordeling materiaalrisico | Verhoogd materiaalrisico en/of verhoogde kans op vezelvrijgave |

| Gebondenheid | Categorie 2: niet-hechtgebonden met matrix |
| Asbestsoort (vezeltype) | Alleen chrysotiel |
| Asbestconcentratie | Hoog ($\geq 50\%$) |
| Toestand van het materiaal | Licht beschadigd, licht verweerd. Intact calciumsilicaatmateriaal of categorie III 'gebondenheid' |

| Beschrijving | Asbesthoudend vloerzeil - verlijmd |
| Hoeveelheid (oppervlakte - aantal) | <ul style="list-style-type: none">• 5,00 m² - 1 stuk |

- Zorg voor een veilig beheer. Vermijd het beschadigen van het asbestmateriaal. Controleer de toestand jaarlijks op wijzigingen.
- Verwijder dit asbestmateriaal zo snel mogelijk. Volg de toestand goed op.

- Hermetische zone (erkend asbestverwijderaar)
De verwijdering van een vastgelijmd asbesthoudend vloerzeil dient steeds te gebeuren door een erkend asbestverwijderaar in hermetische zone. Probeer dit materiaal niet zelf weg te nemen. Het is niet mogelijk om het vloerzeil los te maken zonder aanzienlijke vrijgave van asbestvezels in de lucht.

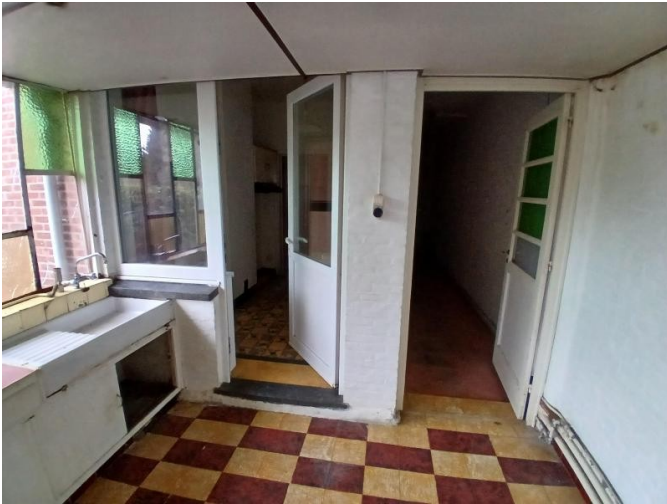
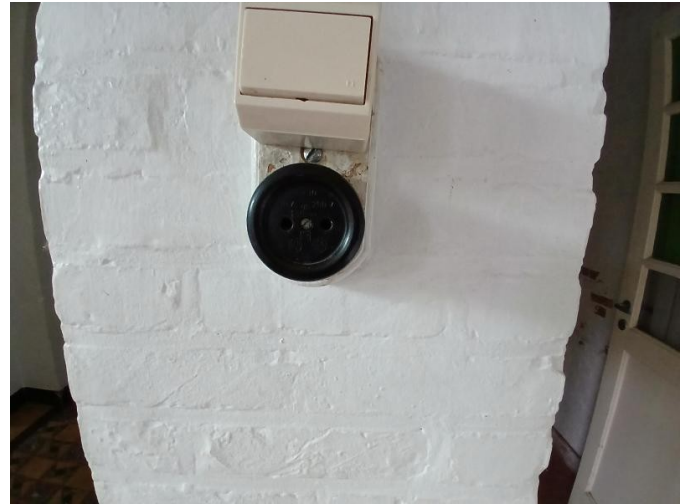
Het asbestmateriaal valt onder de mijlpaal van 2040.

| Eindbeoordeling materiaalrisico | Verhoogd materiaalrisico en/of verhoogde kans op vezelvrijgave |

| Gebondenheid | Categorie 1: hechtgebonden in oorsprong |
| Asbestsoort (vezeltype) | Crocidoliet aanwezig |
| Toestand van het materiaal | Licht beschadigd, licht verweerd. Intact calciumsilicaatmateriaal of categorie III 'gebondenheid' |

| Beschrijving | Bakeliet |
| Hoeveelheid (oppervlakte - dikte - aantal) | • 0,10 m ² - 1,00 cm - 8 stuks |

- Zorg voor een veilig beheer. Vermijd het beschadigen van het asbestmateriaal. Controleer de toestand jaarlijks op wijzigingen.

- Eenvoudige handelingen: mag via doe-het-zelf of door werknemer(s) met opleidingsattest eenvoudige handelingen
De eventuele asbestvezels zitten sterk gebonden in het materiaal en zullen enkel vrijkomen bij het breken of beschadigen van de toepassing. Mits voorzichtig losschroeven kan het bakeliet via eenvoudige handelingen worden weggenomen. Dit kan via doe-het-zelf of via een aannemer met opleidingsattest "eenvoudige handelingen". Hou ook rekening met andere risico's die kunnen bestaan bij het werken aan elektrische installaties!

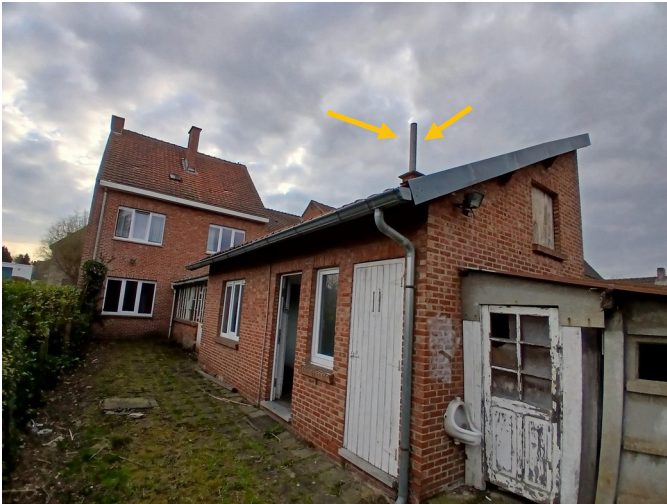
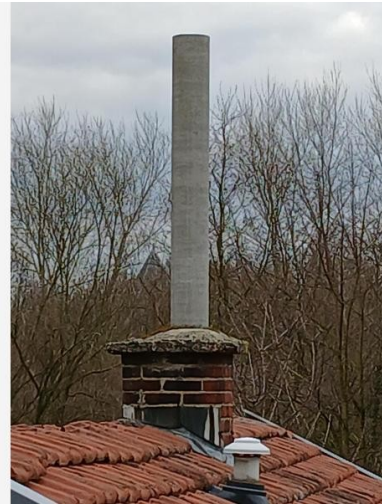
Het asbestmateriaal valt onder de mijlpaal van 2034.

Het beschadigen en/of verwerken van het materiaal kan leiden tot het vrijgeven van vezels in de lucht. Ook de loutere blootstelling aan de rookgassen kan ervoor zorgen dat vezels in de lucht verspreid worden.

| Eindbeoordeling materiaalrisico | Verhoogd materiaalrisico en/of verhoogde kans op vezelvrijgave |

| Asbestsoort (vezeltype) | Crocidoliet aanwezig |
| Toestand van het materiaal | Matig beschadigd, matig verweerd |

| Beschrijving | Rookgaskanaal |
| Hoeveelheid (lengte - omtrek - dikte - aantal) | <ul style="list-style-type: none">• 2,50 m - 40,00 cm - 2,00 cm - 1 stuk |

- Zorg voor een veilig beheer. Vermijd het beschadigen van het asbestmateriaal. Controleer de toestand jaarlijks op wijzigingen.
- Verwijder dit asbestmateriaal zo snel mogelijk. Volg de toestand goed op.

- Eenvoudige handelingen: mag via doe-het-zelf of door werknemer(s) met opleidingsattest eenvoudige handelingen
Best te verwijderen door een aannemer met opleidingsattest "eenvoudige handelingen". Wil je dit asbestmateriaal als doe-het-zelf verwijderen (dit mag enkel indien het materiaal kan worden weggenomen zonder het te breken)? Hou dan rekening met volgende stappen:
 1. Trek beschermende kledij aan: een aansluitend stofmasker (beschermingsklasse FFP3), een klasse 5/6 wegwercoverall, wegwerphandschoenen en afspoelbare schoenen.
 2. Vermijd stof door het materiaal eerst te bevochtigen of te fixeren.
 3. Sluit ramen en deuren en schakel de ventilatiesystemen uit als je rond een gebouw werkt.

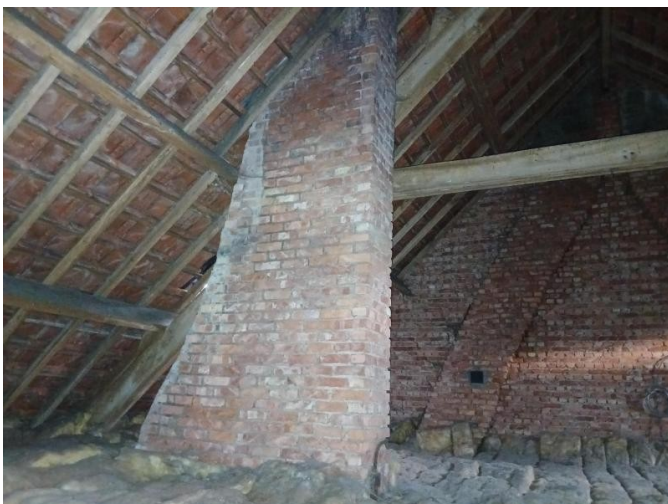
Permanente beperking

Reden: Minerale wol isolatie belemmert een vrije doorgang

Uitleg van de asbestdeskundige: De minerale wol isolatie belemmert een vrije doorgang in de zolder. Hierdoor was het niet mogelijk om de volledige ruimte te inspecteren.

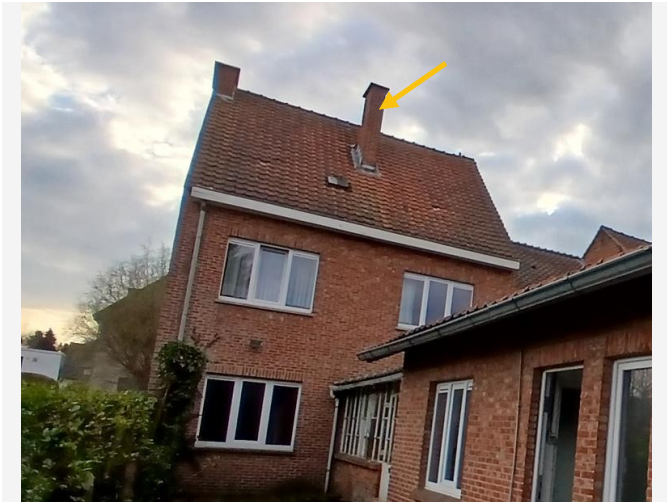
Fiche 5: De binnenzijde van de schoorsteen was niet inspecteerbaar

Tijdelijke beperking

Reden: Het te onderzoeken materiaal situeert zich hoger dan 3,50 m te rekenen vanaf een veilige ondergrond

Uitleg van de asbestdeskundige: De binnenzijde van de schoorsteen werd niet onderzocht omdat deze zich hoger dan 3,5m boven een vaste ondergrond bevindt.

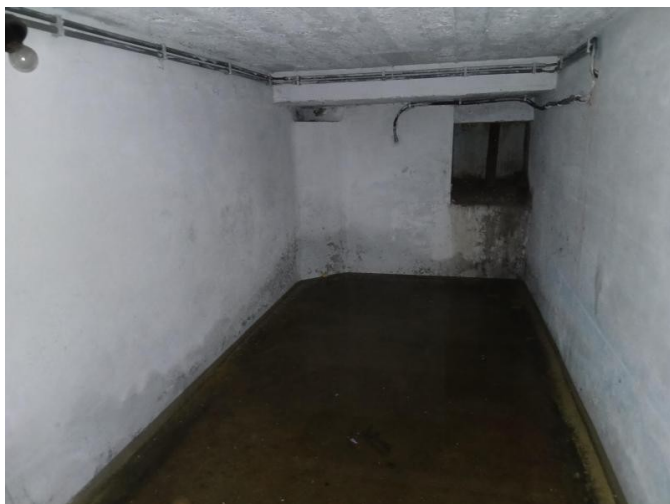
Tijdelijke beperking

Reden: Het onderzoek kan niet uitgevoerd worden binnen de bepalingen van de Welzijnswet
