Asbestinventarisatetest

Schrijnbroekstraat 75, 3500 Hasselt

Attestnummer : 20250411-000314.000

Uitgegeven op : 11.04.2025

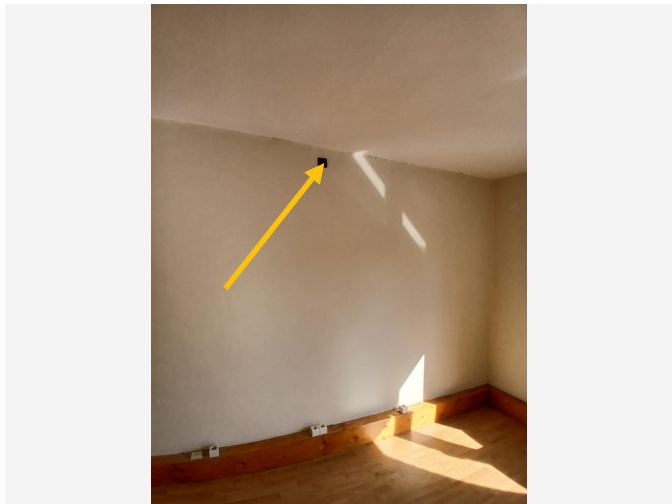
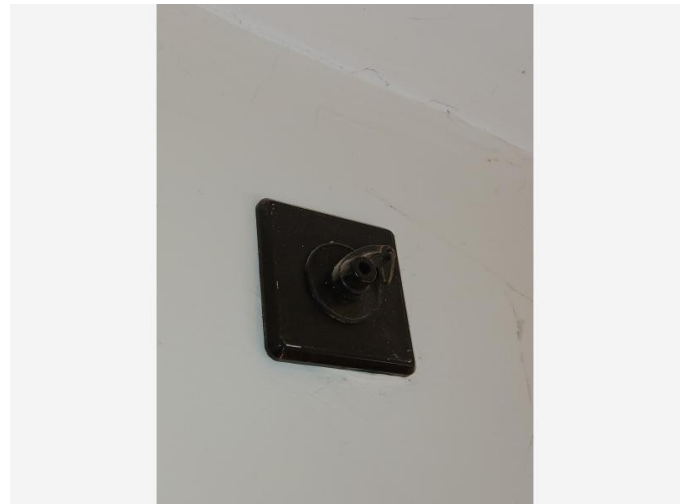
Het asbestmateriaal valt onder de mijlpaal van 2040.

Eindbeoordeling materiaalrisico	Laag materiaalrisico en/of verlaagde kans op vezelvrijgave
---------------------------------	------------------------------------------------------------

Gebondenheid	Categorie 1: hechtgebonden in oorsprong
Asbestsoort (vezeltype)	Crocidoliet aanwezig
Asbestconcentratie	Laag (< 50%)
Afschermingsgraad van het gehele materiaal	Geheel of deels (ook) vrij aan de binnenlucht
Toestand van het materiaal	Onbeschadigd, niet verweerd

Beschrijving	Bakelieten schakelaar (slaapkamer 1)
Omgeving	Binnen
Primaire drager	Communicatie en elektrische infrastructuur en uitrusting
Asbestmateriaal	Plaat, paneel, tablet - Type Bakeliet
Bindmiddel van asbestmateriaal	Kunststof of -hars
Gebondenheid op basis van bindmiddel	Hecht
Hoeveelheid (oppervlakte - dikte - aantal)	<ul style="list-style-type: none"> • 0,10 m² - 5,00 cm - 1 stuk
Totaal volume	0,005 m ³
Eenvoudig bereikbaar	Ja
Bevestigingswijze	<ul style="list-style-type: none"> • Geschroefd
Identificatiemethode	Vaststelling zonder monstername
Destructieve handeling voor identificatie	Nee
Opmerking	<p>De doorgegeven aantallen zijn een schatting, het is mogelijk dat er meerdere bakeliet toepassingen aanwezig zijn.</p> <p>Het is moeilijk te bepalen of de bakeliettoepassingen in de woning ook effectief asbesthoudend zijn (het kan ook gaan om de asbestvrije variant).</p> <p>-Er werd geen monster genomen oww beschadiging aan een elektrisch gerelateerde toepassing, extra controle bij verwijdering van het verdacht materiaal. Vermoedelijk zullen de toepassingen verwijderd worden bij aanpassing van het elektriciteitsnetwerk.</p>

- Zorg voor een veilig beheer. Vermijd het beschadigen van het asbestmateriaal. Controleer de toestand jaarlijks op wijzigingen.
- Voer bijkomende staalname(s) uit.

- Eenvoudige handelingen: mag via doe-het-zelf of door werknemer(s) met opleidingsattest eenvoudige handelingen
Schakelaars, stopcontacten en andere gelijkaardige toepassingen kunnen eenvoudig losgeschroefd worden --> EH doe-het-zelf. Afgesloten of verzegelde kast --> EH opgeleid techniker personeel 8u basisopleiding asbest.

Tellerkast : De toepassing dient verwijderd te worden door de netbeheerder, vermoedelijk word dit uitgevoerd wanneer de oude meterkast vervangen word door een digitale meter.

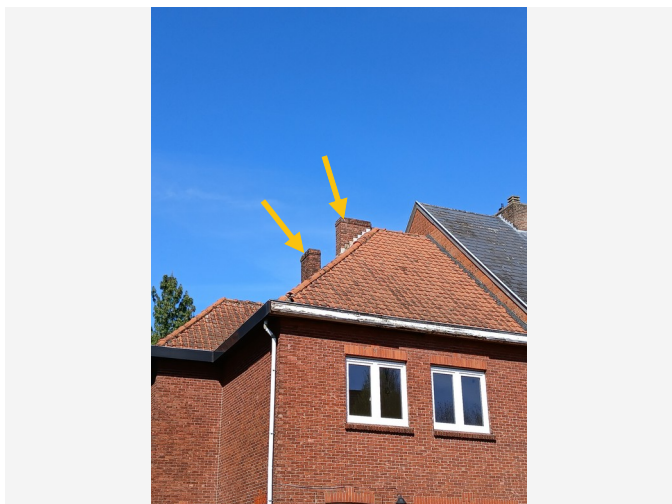
Situeringfoto

Tijdelijke beperking

Reden: Het te onderzoeken materiaal situeert zich hoger dan 3,50 m te rekenen vanaf een veilige ondergrond

Uitleg van de asbestdeskundige: Tijdelijke beperking: Bij werken (dak of reiniging schouw) kan een stelling geplaatst worden of een hoogwerker gebruikt worden, het is niet duidelijk of er asbestverdachte materialen aanwezig zijn in de schouw.

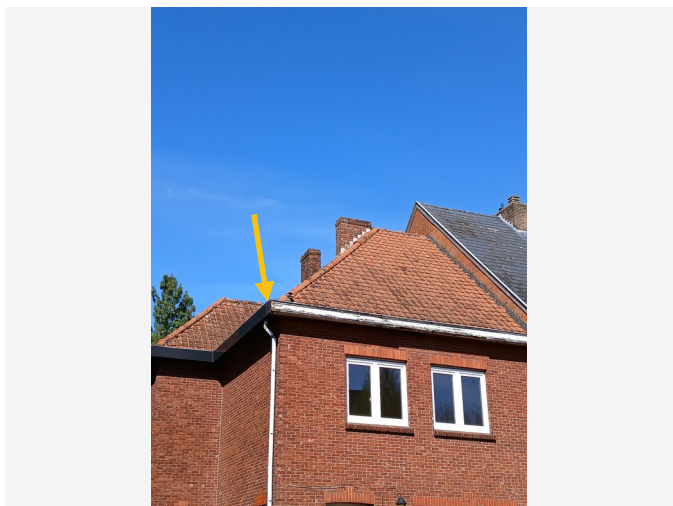
Situeringfoto

Tijdelijke beperking

Reden: Het te onderzoeken materiaal situeert zich hoger dan 3,50 m te rekenen vanaf een veilige ondergrond

Uitleg van de asbestdeskundige: De dakgoot was niet zichtbaar (>3,50m), er was ook geen dakraam.

Er kan bijgevolg niet geconcludeerd worden of deze dakgoot werd afgewerkt met bitumen. Extra controle/staalname aangewezen bij renovatiewerken indien de dakgoten zouden afgewerkt zijn met bitumen.

Bij werken kan een stelling geplaatst worden voor een veilige inspectie.

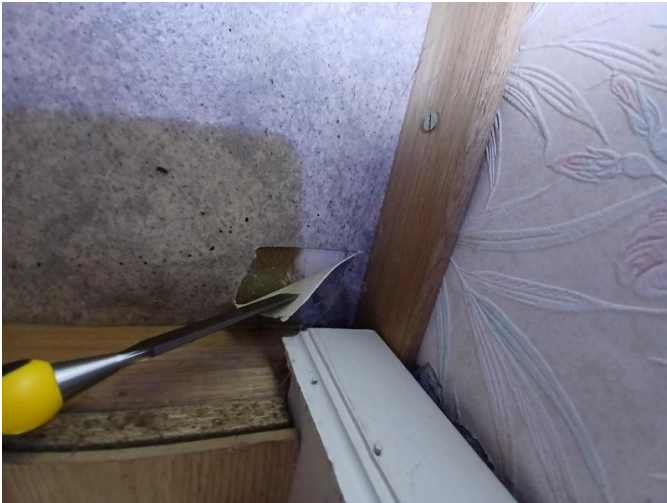
Vrije foto

Volgens expertise kunnen we deze vinyl vloerzeilen als niet asbest verdacht beschouwen (soepel en flexibel van structuur)

(onderkant met jute/koord) (Zwarte onderkant/scheurlaag).

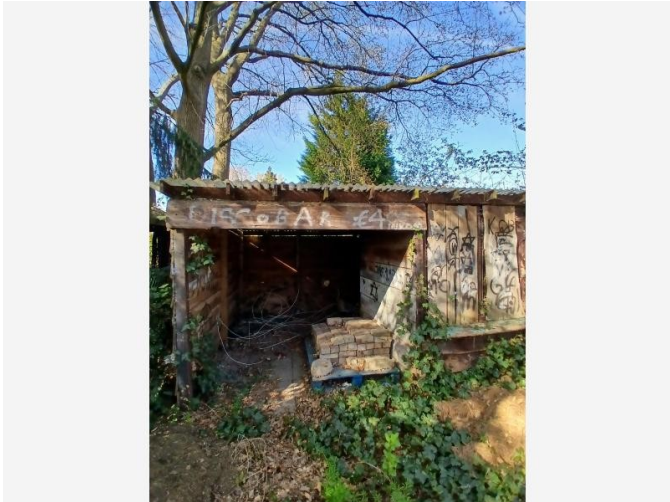
Vrije foto

De tuinberging werd gecontroleerd, er werden geen asbest-verdachte materialen gezien. De tuinberging bestaat uit een houten constructie met pvc golfplaten dak

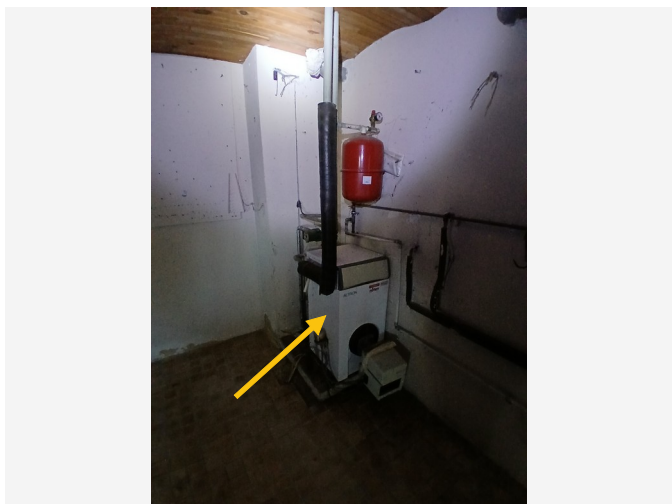
Vrije foto

De CV-ketel is van het jaar 2005. De ketel is hierdoor niet asbest-verdacht. Zie bewijsdocumenten in bijlage.

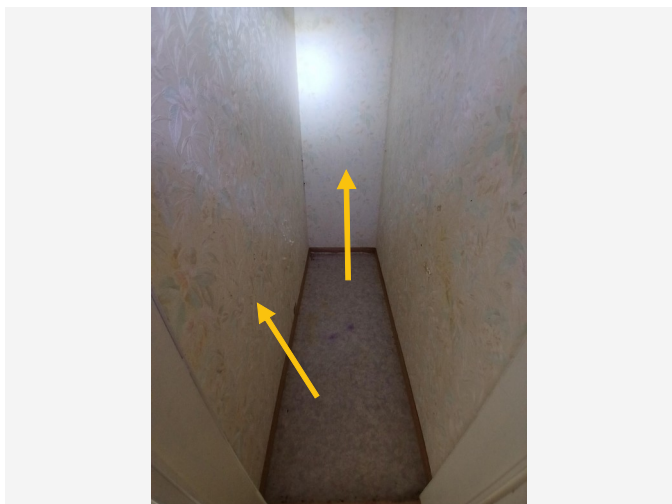
Vrije foto

Deze binnenwanden zijn afgewerkt met valse wanden. Het is niet duidelijk of er pleisterwerk aanwezig is achter deze valse wanden, het is aangewezen om bijkomend onderzoek uit te voeren bij werken.

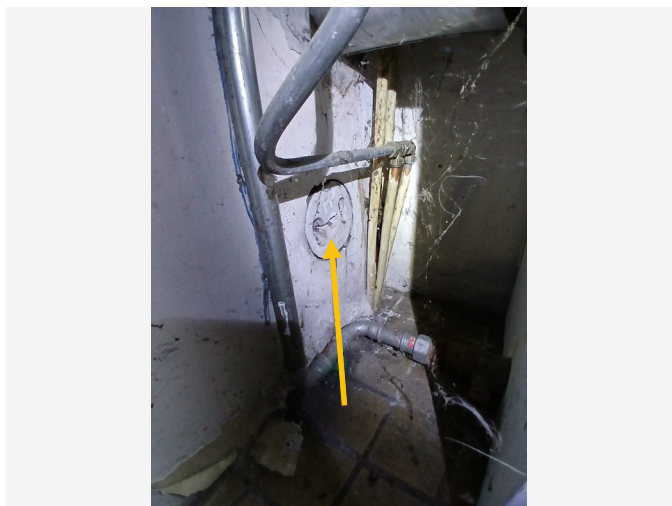
Vrije foto

Dit roetluik is vervaardigd uit beton, dit is niet asbest-verdacht.

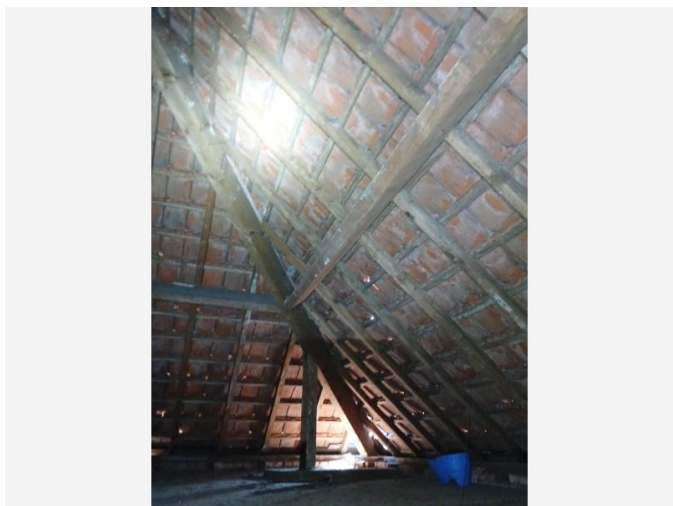
Vrije foto

Het dak werd gecontroleerd, er werd geen onderdak vastgesteld.

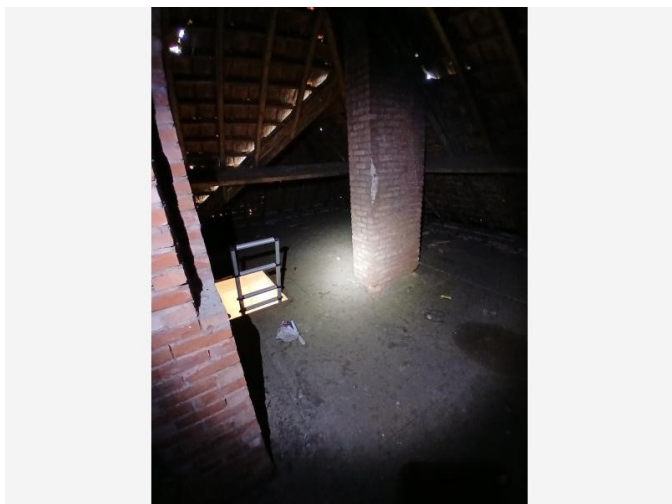
Vrije foto

De zolder werd gecontroleerd, er werden geen asbest-verdachte materialen gezien.

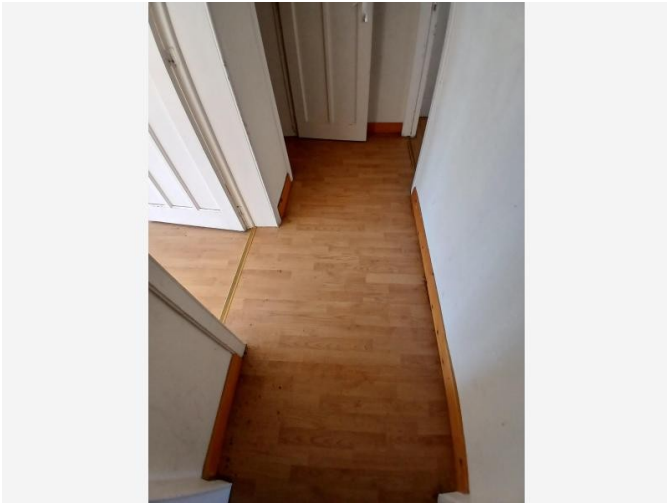
Vrije foto

Op de moment van de rondgang bedekken laminaat vloeren mogelijks oude vloerbedekkingen of andere asbest-verdachte materialen. Er was op moment van rondgang geen gebrek aan de vloer of een deel dat ophefbaar was. Deze vloer verwijderen zou destructief onderzoek zijn. Bij renovatie of aanpassing van het attest dient de ondervloer gecontroleerd te worden.

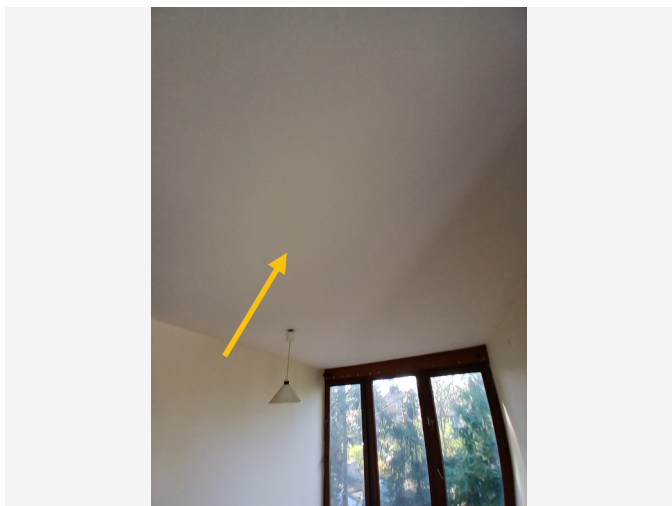
Vrije foto

De plafonds van deze ruimtes zijn afgewerkt met valse plafonds in plaatmateriaal. Het is niet duidelijk of er pleisterwerk aanwezig is achter deze valse plafonds, het is aangewezen om bijkomend onderzoek uit te voeren bij werken.

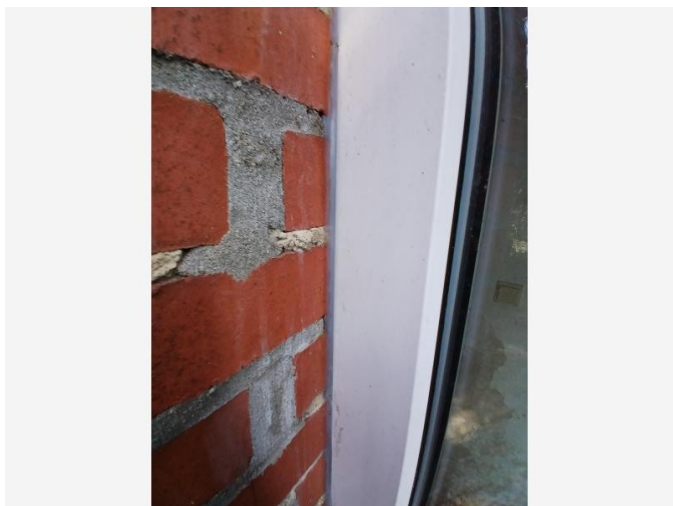
Vrije foto

De mastiek werd gecontroleerd en als niet-asbesthoudend beschouwd. (zacht en elastisch).

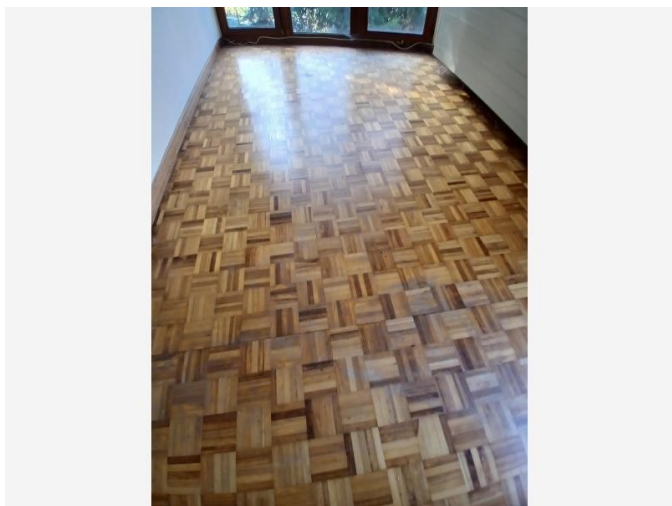
Vrije foto

In het verleden werd asbesthoudende lijm gebruikt voor het vastlijmen van parkettegels/vloer. Bij renovatie extra controle laten uitvoeren.

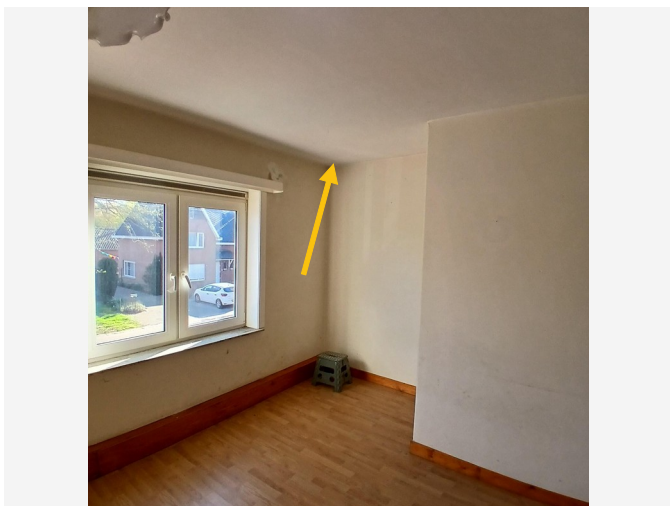
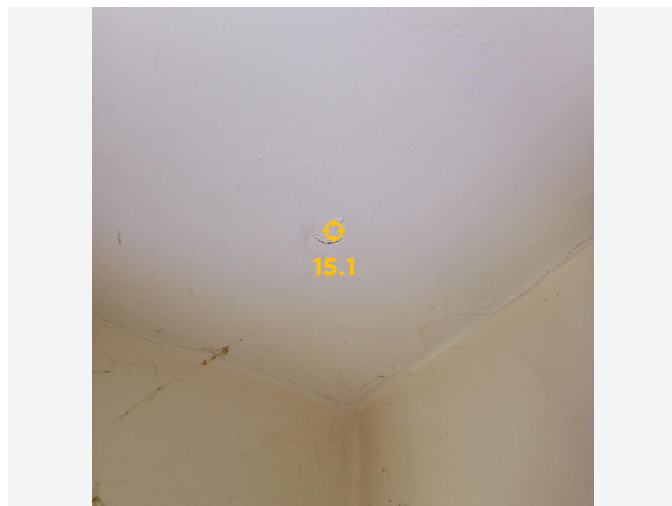
Fiche 15: Pleisterwerk plafonds

Geen asbest

#	Type	Referentie	Resultaat
15.1	Mengmonster	2	Geen asbest

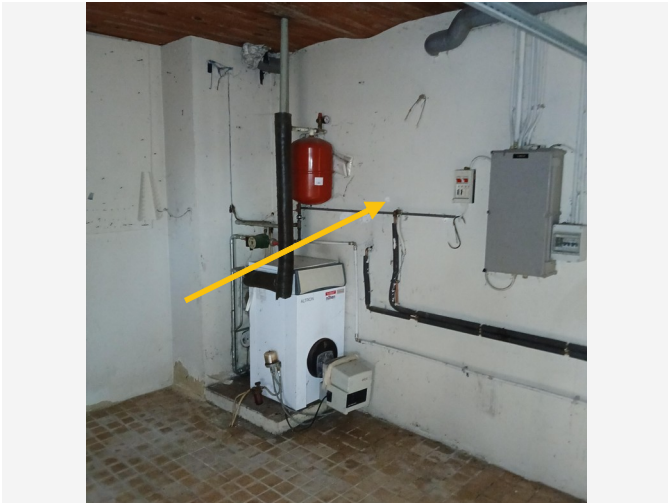
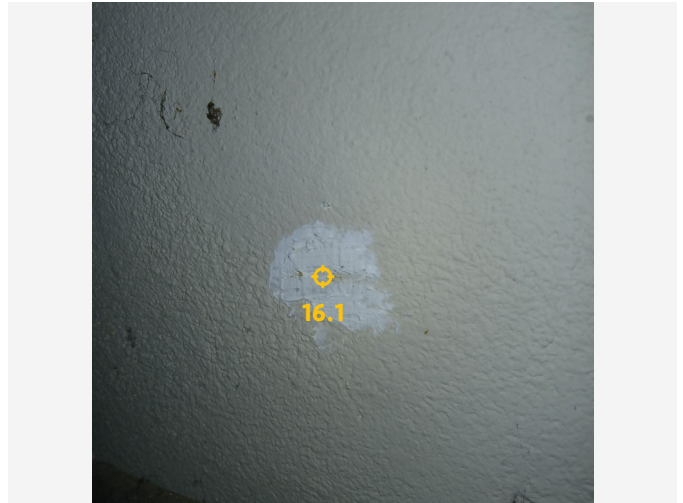
Geen asbest

#	Type	Referentie	Resultaat
16.1	Mengmonster	1	Geen asbest

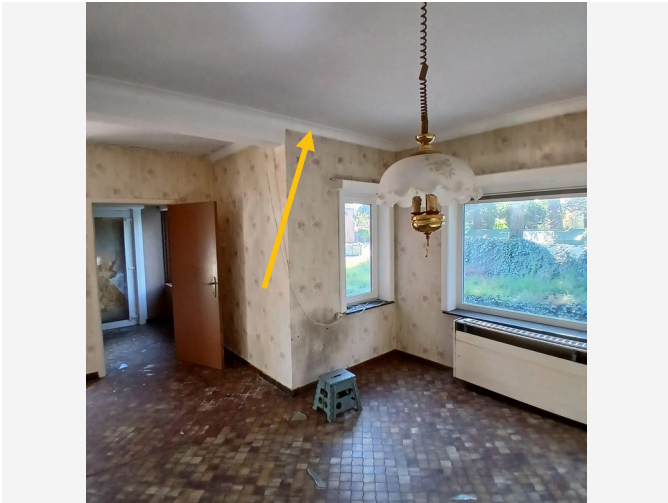
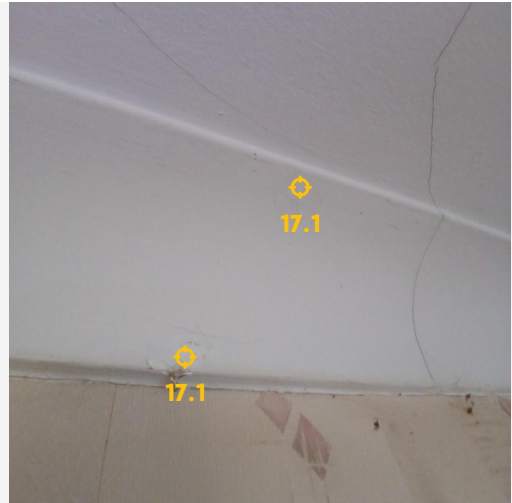
Geen asbest

#	Type	Referentie	Resultaat
17.1	Mengmonster	4	Geen asbest

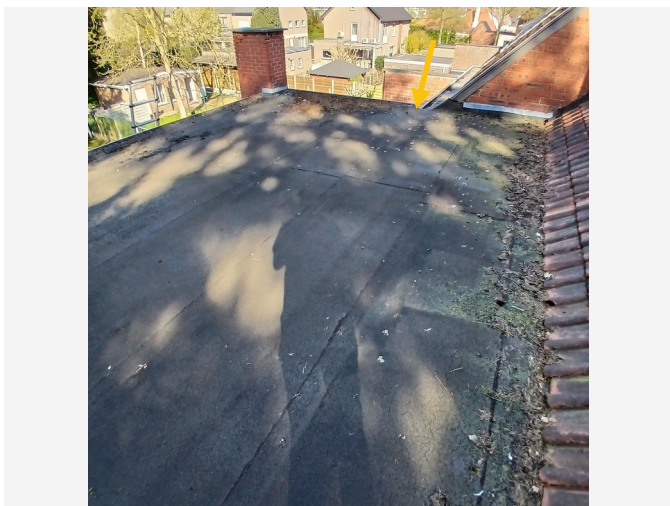
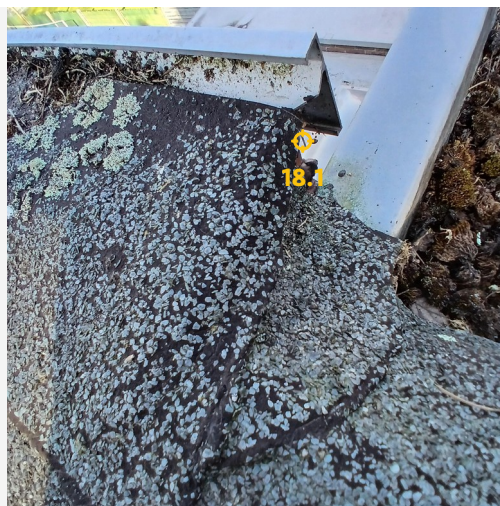
Geen asbest

#	Type	Referentie	Resultaat
18.1	Puntmonster	3	Geen asbest
