# Asbestinventarisatetest

Prinses Paolalaan 110, 3630 Maasmechelen

Attestnummer : 20260108-000117.000

**Niet-asbestveilig**

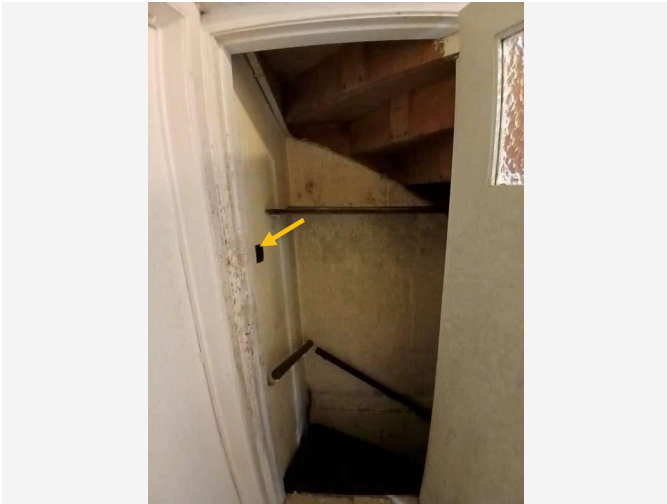
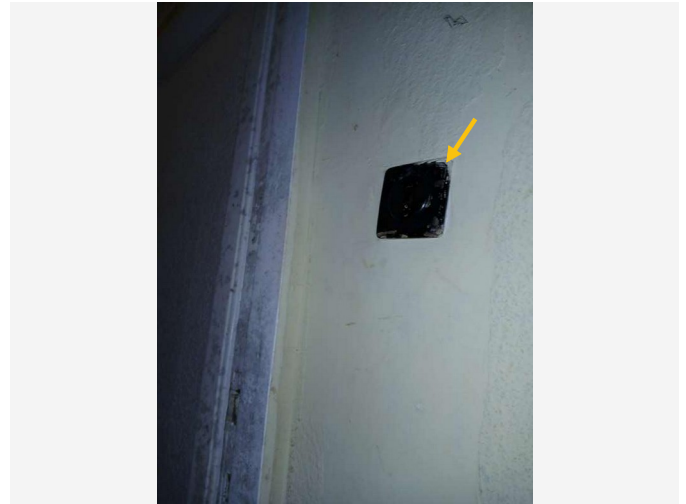
Het asbestmateriaal valt onder de mijlpaal van 2040.

Er is geen direct blootstellingsrisico bij normaal gebruik omdat de asbestvezels stevig in het materiaal gebonden zitten.

| Eindbeoordeling materiaalrisico | Verhoogd materiaalrisico en/of verhoogde kans op vezelvrijgave |

| Asbestsoort (vezeltype) | Crocidoliet aanwezig |
| Toestand van het materiaal | Licht beschadigd, licht verweerd. Intact calciumsilicaatmateriaal of categorie III 'gebondenheid' |

| Beschrijving | Bakeliet |
| Asbestmateriaal | Plaat, paneel, tablet - Type Bakeliet |
| Identificatiemethode | <p>De asbestdeskundige beoordeelt het materiaal als asbestverdacht en dus asbesthoudend, en dit zonder monstername.</p> <p>Motivatie: De monstername brengt andere schade aan dan schade die inherent is aan de monstername.</p> |

Verwijderen

- Zorg voor een veilig beheer. Vermijd het beschadigen van het asbestmateriaal. Controleer de toestand jaarlijks op wijzigingen.
- Voer bijkomende staalname(s) uit.

- Eenvoudige handelingen: mag via doe-het-zelf of door werknemer(s) met opleidingsattest eenvoudige handelingen  
De eventuele asbestvezels zitten sterk gebonden in het materiaal en zullen enkel vrijkomen bij het breken of beschadigen van de toepassing. Mits voorzichtig losschroeven kan het bakeliet via eenvoudige handelingen worden weggenomen. Dit kan via doe-het-zelf of via een aannemer met opleidingsattest "eenvoudige handelingen".

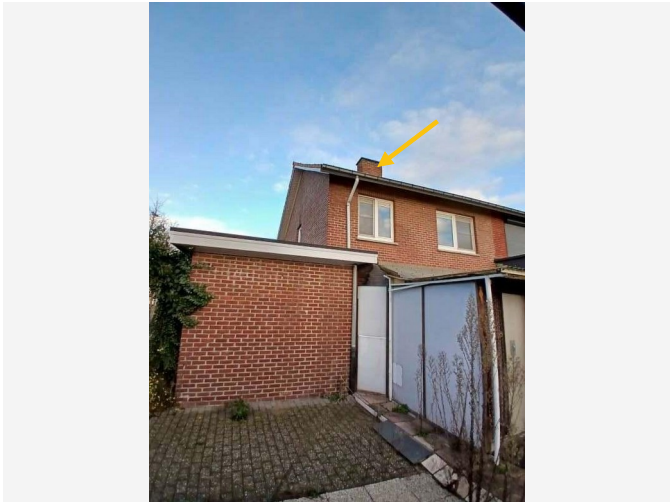
## Fiche 2: De materialen in en aan de schoorsteen waren niet inspecteerbaar

**Reden:** Het te onderzoeken materiaal situeert zich hoger dan 3,50 m te rekenen vanaf een veilige ondergrond

**Uitleg van de asbestdeskundige:** De materialen aan en in de schoorsteen konden niet voldoende onderzocht worden omdat de schoorsteen zich hoger dan 3,5m boven een vaste ondergrond bevindt.

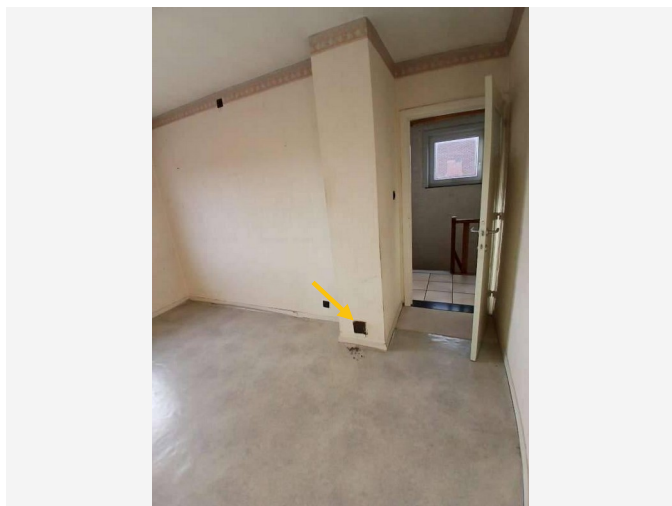
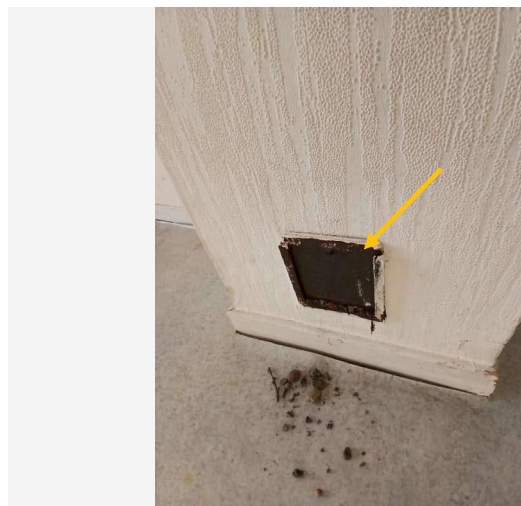
De roetluiken zijn uitgevoerd in staal.

| Basis voor advies | De asbestdeskundige beoordeelt het materiaal als niet-asbestverdacht. |

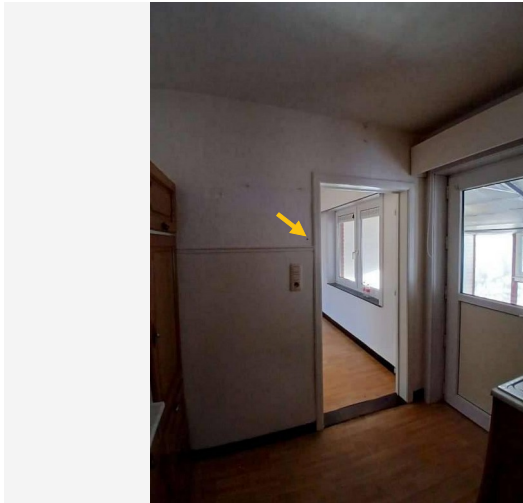
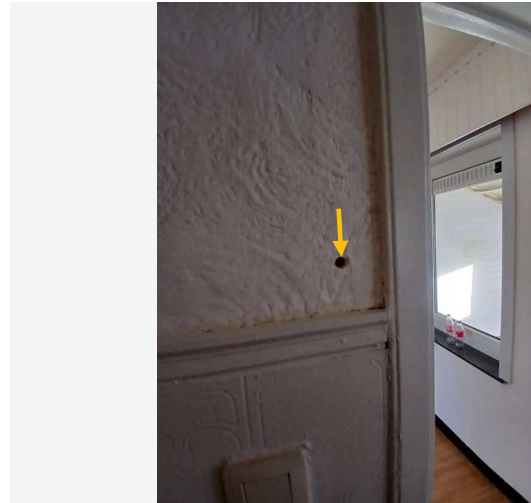
## Fiche 4: Pleisterwerk muren

Geen asbest

| # | Type | Referentie | Resultaat |
|---|---|---|---|
| 4.1 | Mengmonster | Pleister wand | Geen asbest |

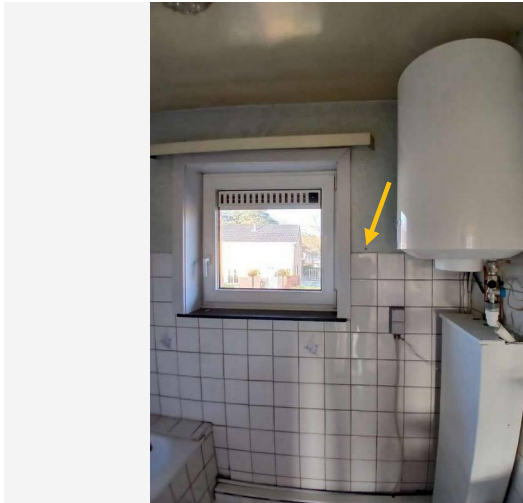
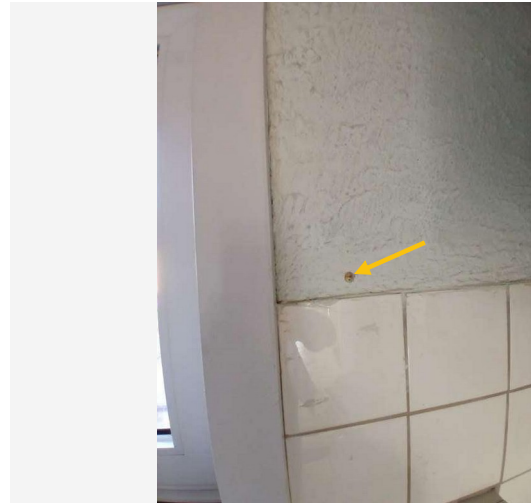
## Fiche 5: Sierpleister op muren

Geen asbest

| # | Type | Referentie | Resultaat |
|---|---|---|---|
| 5.1 | Mengmonster | Sierpleister | Geen asbest |

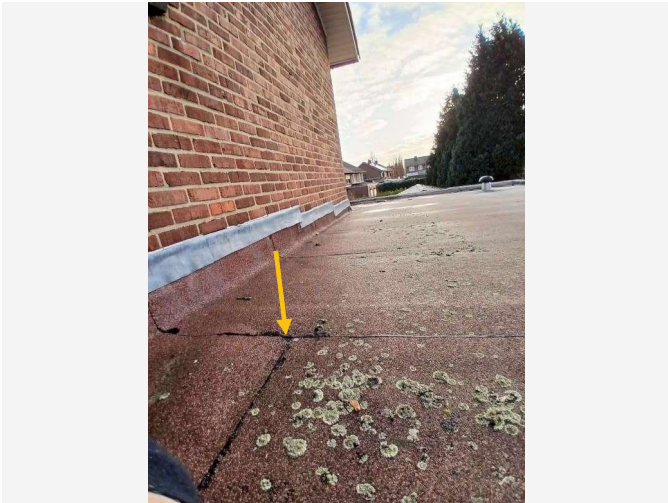
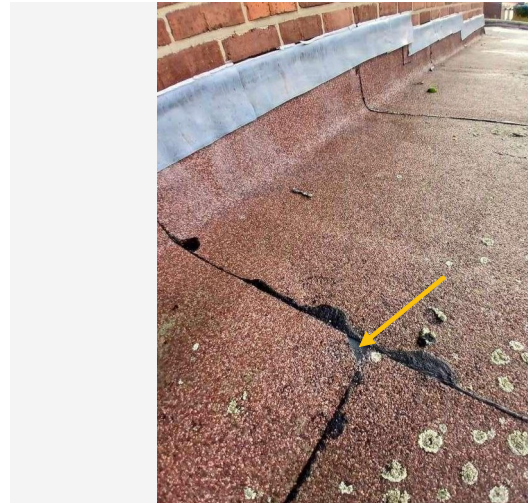
## Fiche 6: Roofing plat dak

Geen asbest

| # | Type | Referentie | Resultaat |
|---|---|---|---|
| 6.1 | Puntmonster | Roofing | Geen asbest |

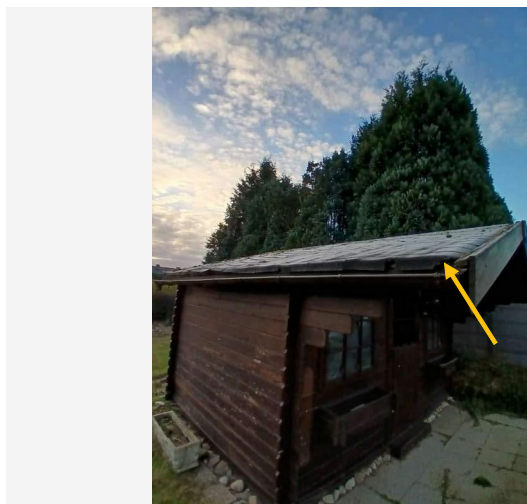
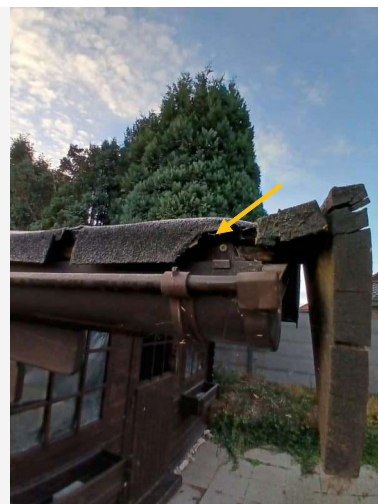
## Fiche 7: shingles op tuinhuis

Geen asbest

| # | Type | Referentie | Resultaat |
|---|---|---|---|
| 7.1 | Puntmonster | Shingle | Geen asbest |

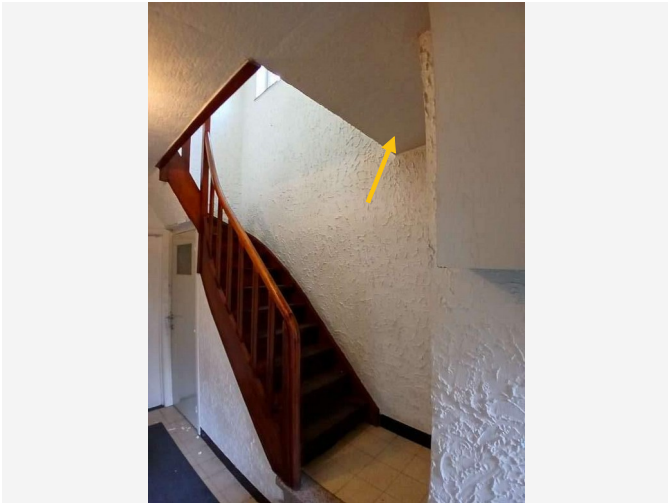
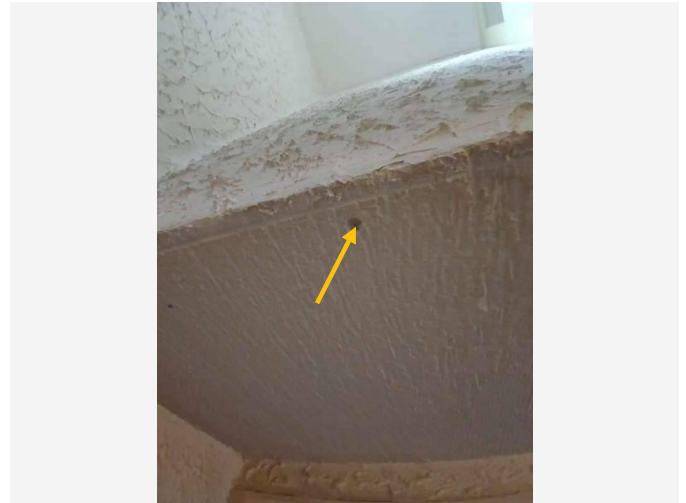
## Fiche 8: plafondtegels

Geen asbest

| # | Type | Referentie | Resultaat |
|---|---|---|---|
| 8.1 | Mengmonster | Plafondtegels | Geen asbest |

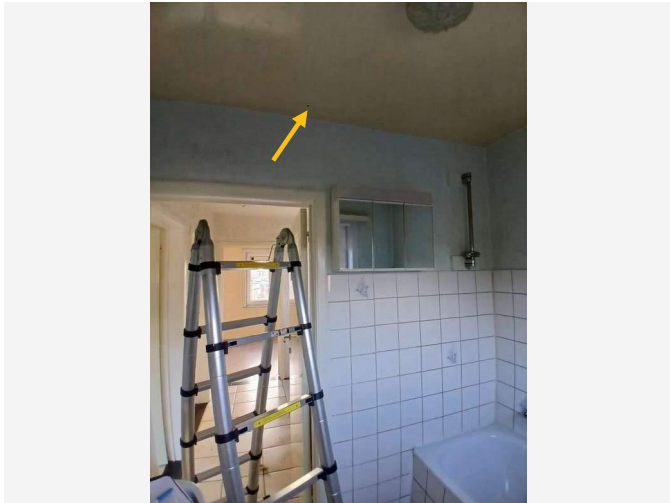
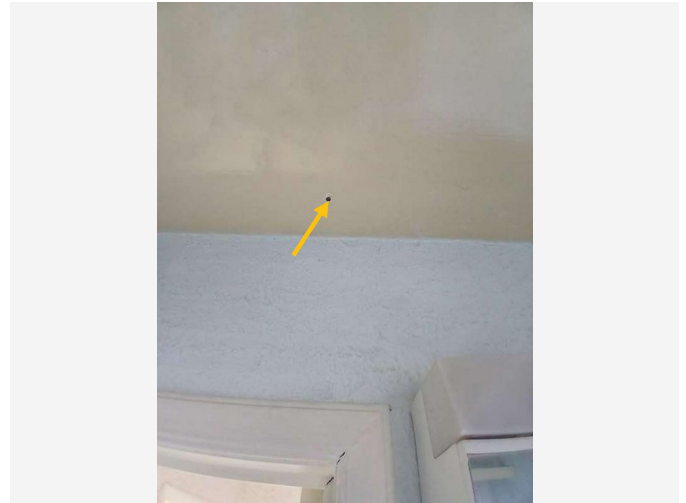
## Fiche 9: Pleisterwerk plafonds

Geen asbest

| # | Type | Referentie | Resultaat |
|---|---|---|---|
| 9.1 | Mengmonster | Pleister plafond | Geen asbest |

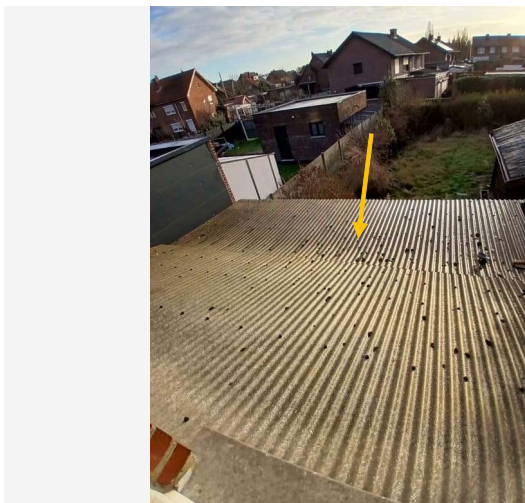
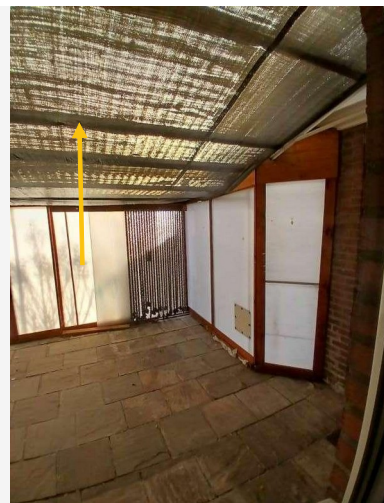
## Fiche 13: Dak in niet verdachte kunststof golfplaten

| Beschrijving | Notitie | Terug te vinden op plannen |
|---|---|---|
| Fiche 13: Dak in niet verdachte kunststof golfplaten | De dakbedekking van de veranda is niet asbestverdacht (kunststof golfplaten). | - |
